LE-7Aエンジン燃焼試験結果（種子島第6回）について

平成9年5月14日

宇宙開発事業団

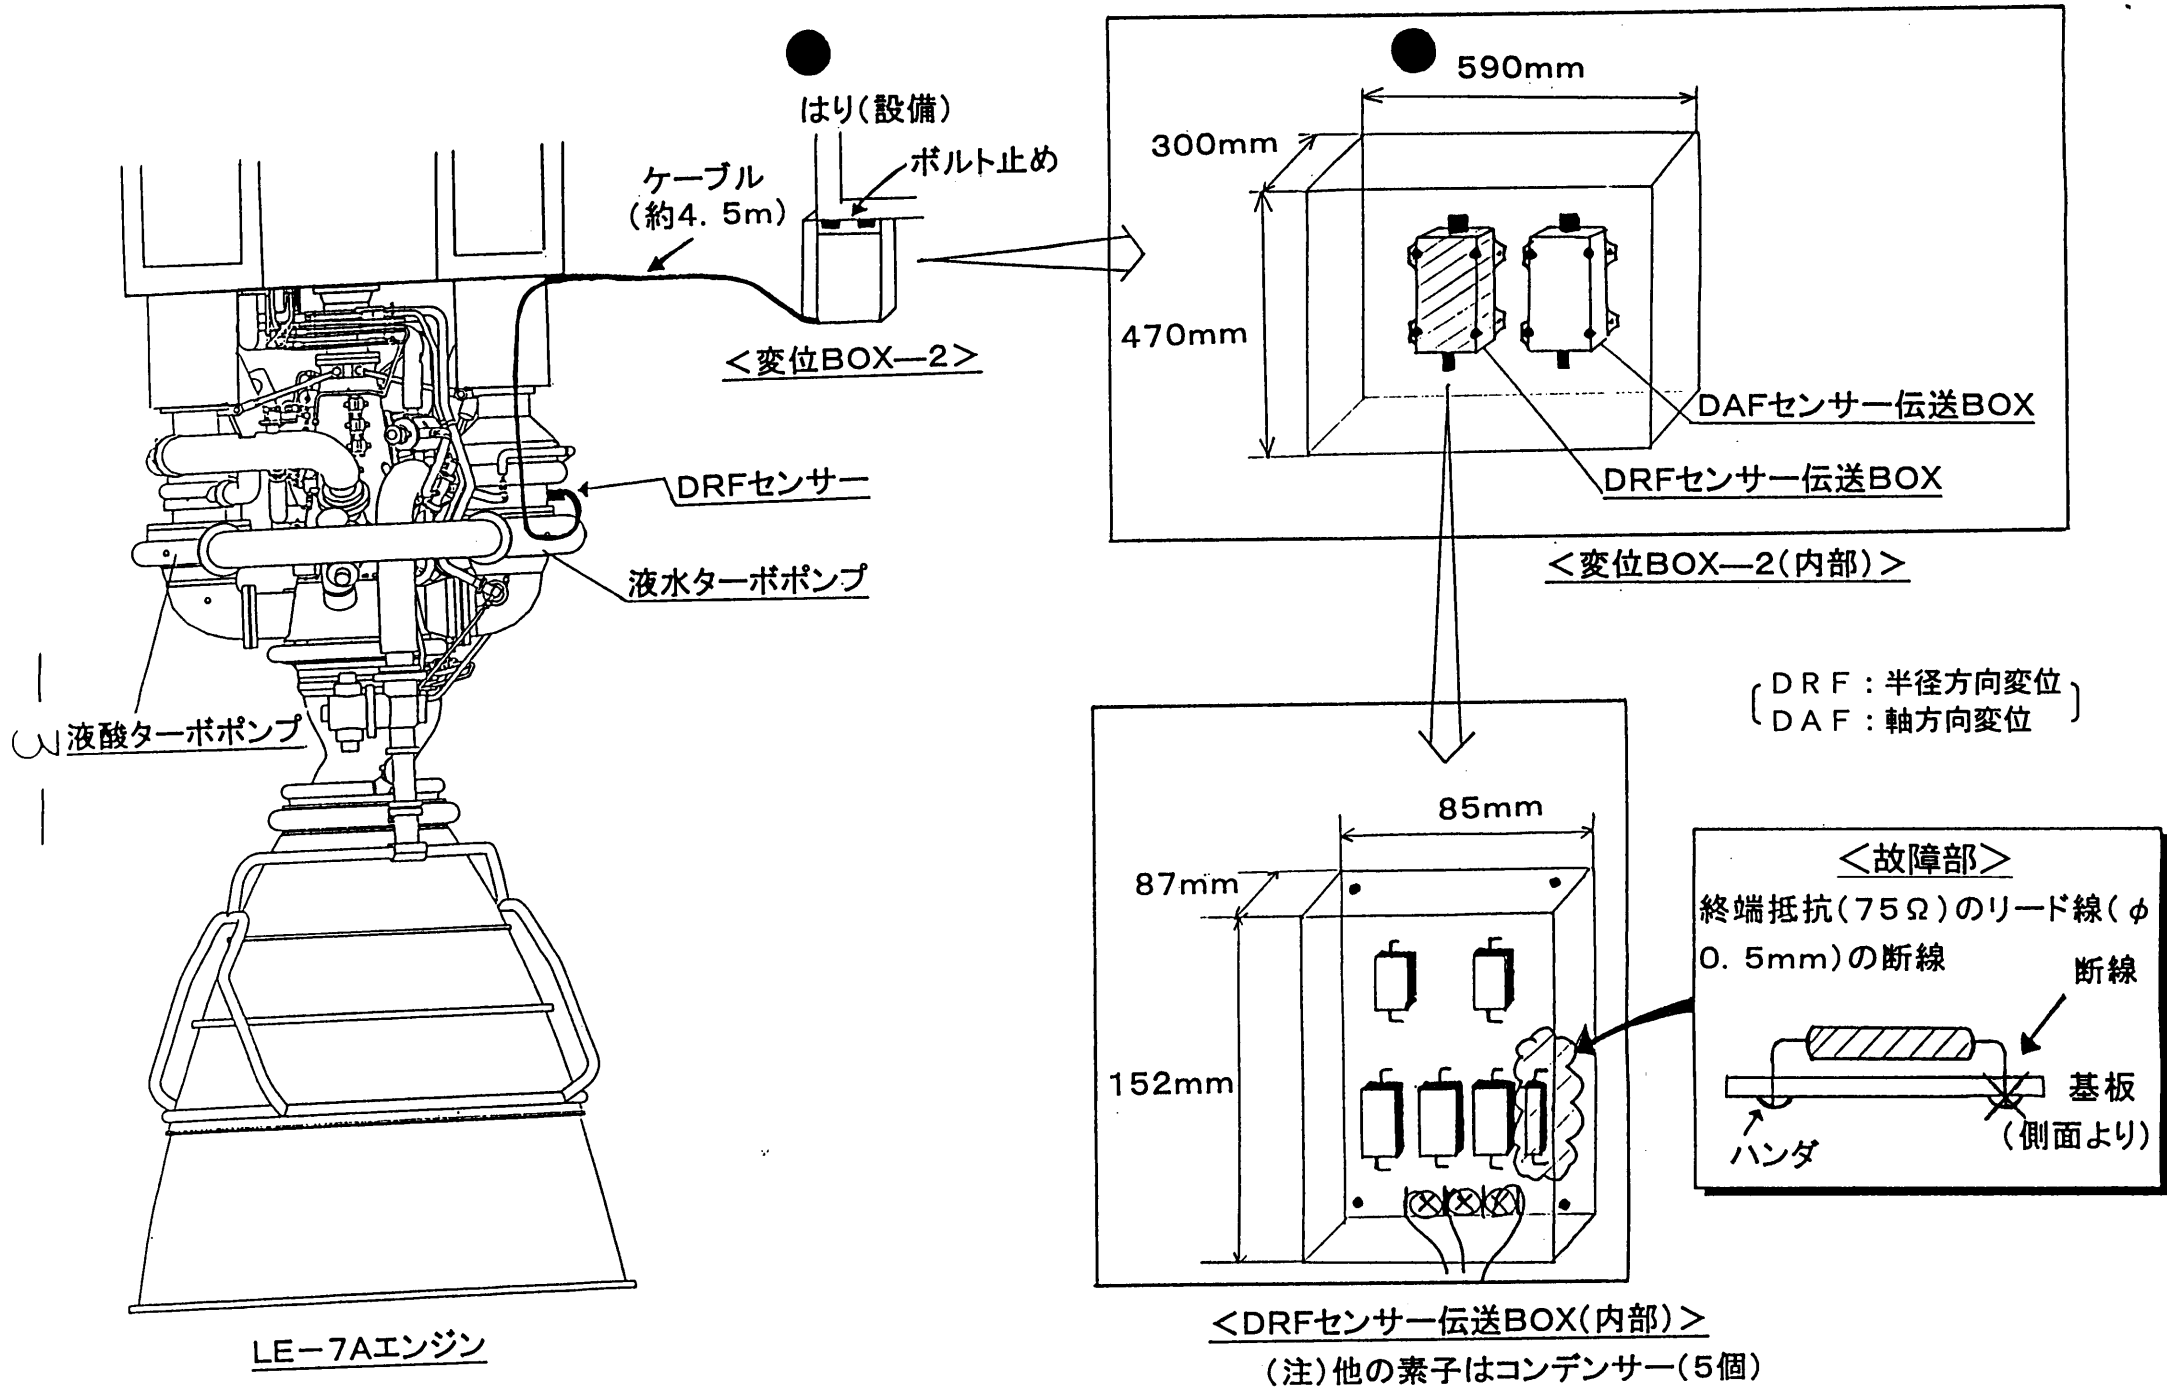
・液体水素ターボポンプ軸変位計測データ異常について検討を行った結果、以下の理由により、原因はターボポンプではなく、センサー信号中継用にテスト・スタンドに設置されている伝送ボックス内の電子部品基板が故障し、異常なデータを送出したためであると判断した。具体的には、抵抗器リード線が基板との半田づけ部で断線していた。

- ・軸変位計のデータが急変し、 $600\mu\text{m}$ — $800\mu\text{m}$ 以上を示しているが、液体水素ターボポンプの当該箇所の軸変位は、異常時でも最大 $300\mu\text{m}$ 程度と見積もられること。したがって実現象とは考えにくいこと。
- ・試験後のターボポンプ取り外し点検でも、供試体に異常はみられないこと。
- ・試験後にテスト・スタンドに設置されている伝送ボックスをタッピングしたところ、出力が変動したこと。
- ・さらに伝送ボックス内の部品基板上の抵抗器をタッピングしたところ、出力が大きく変動したこと。また、基板と抵抗器リード線の半田づけ部が断線しているのが発見されたこと。
- ・なお、当該基板は、平成4年11月に更新され、その後LE-7エンジン開発試験に使用され、引き続きLE-7Aエンジン開発試験にも使用されているものである。

液体水素ターボポンプ軸変位センサー(半径方向:DRFセンサー) 計測設備故障状況

- ・5月15日までに当該基板の修理を完了する予定である。また、同様な基板についても半田づけ部などの点検を行い、要すれば修理することになっている。
