# EXPRESSカプセル飛行後調査報告書

1997年6月

宇宙科学研究所

## EXPRESSカプセル飛行後調査報告書目次

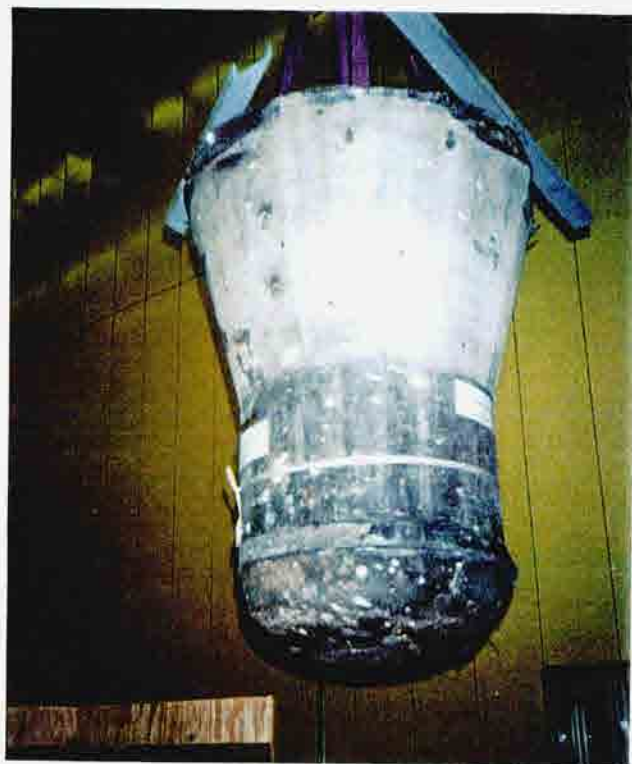
図－４－１．回収後のEXPRESSカプセル

機体外部の状況を図-4-1, 2に示す。またEXPRESSカプセルの概略構成を図-4-3に示す。この外観検査結果着陸後の損傷は以下の様であった。

- ・ ヒートシールド（アブレータ）の表面はガーナでの地上ハンドリング時に受けた損傷が数カ所（機体側面，底部）あった。
- ・ 機体の底面やパラシュートコンテナの一部のケーブル類が取り外されていた。
- ・ H I P M E X 実験供試体の一部が地上での移動中に損傷および脱落した。
- ・ 後端リング（機体底部外周とパラシュートコンテナを被覆）が取り外され大きく変形していた。
- ・ カプセル側面の4箇所のCバンドアンテナ（石英ガラスで耐熱保護）の内2カ所の石英ガラスが脱落，また他の2個のガラス部も破損していたが破損状況から着地後の損傷と考えられる。

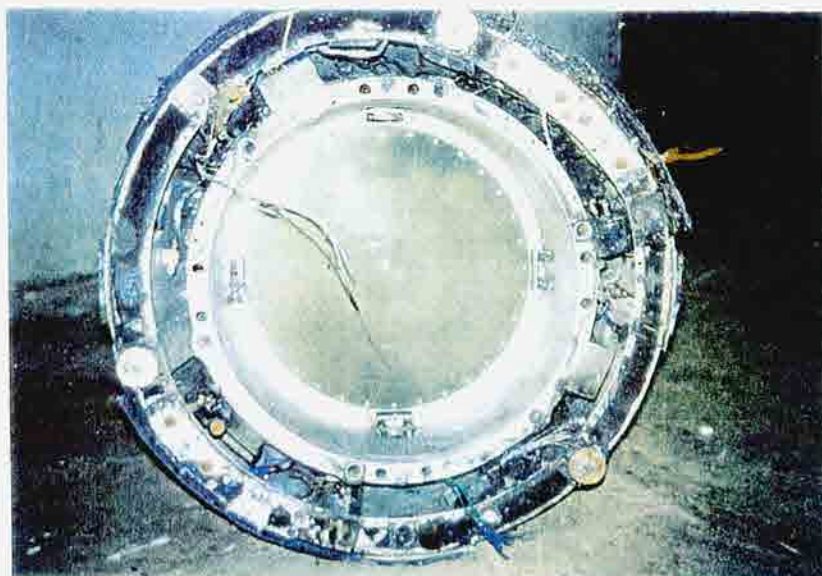
図－４－２．回収後のカプセル底面

- ・ 分離用火工品の動作によってカプセルはSMからこの分離部で分離され，火工品の動作および分離による機械的な損傷はない。
- ・ パラシュートカバーおよびパラシュートの放出も正常に行われ，着地後メインシュート4本のライザの内3本が予定通り切断されていた。

カプセルの後端に搭載されているパラシュートコンテナは健全な状態のままであることが確認された（図－4－2）。これは，パラシュートの減速機能が機能し，パラシュートの放出が計画通りに実行された事を示している。カプセルはパラシュートコンテナ基部に1本のライザーによってメインパラシュートが固定された状態でガーナで発見されている。（4本のライザの内3本のライザは，着地後切断される様に設計されていた）。パラシュートキャップが搭載されていた面はわずかにキャップの痕が見られる。このカバー表面には耐熱材が張り付けられていたのでパラシュート部の耐熱は十分であった。パラシュートコンテナの内側は金属地のままで熱的な影響は見受けられない。

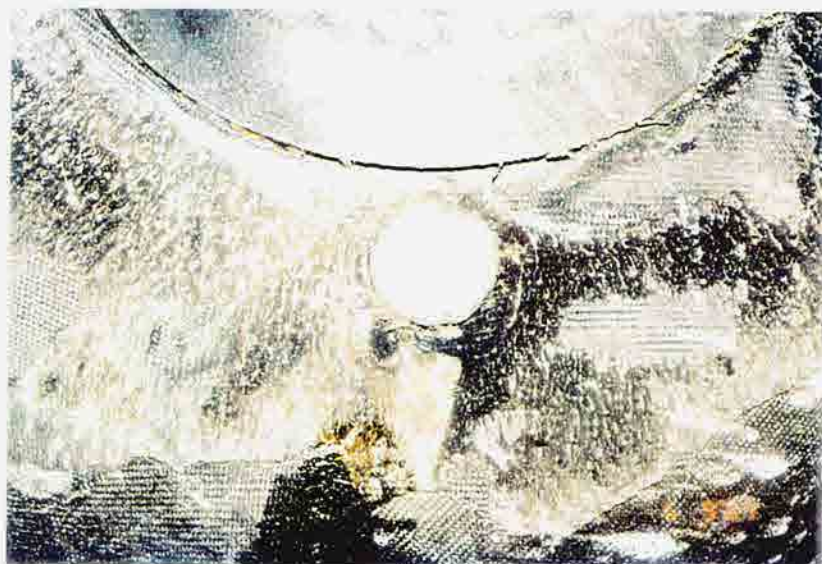
図-4-4 機体先端の損耗の様子

熱防御系のアブレーション材料は再突入時の空力加熱によりバージン層から炭化し、加熱率の大きいカプセルの先端付近では部分的に樹脂と繊維の積層構造の樹脂の焼損による繊維層の剥離が見られた。着陸後の取り扱いでこの層がさらにはがされた部分もある（図-4-4）。前節で推定した再突入飛行環境によると、カプセルの実際の軌道による総空力加熱量は、アブレータ部の設計条件として与えられていた総空力加熱量よりも大きくなったが、カプセルシステムの耐熱アブレータの性能は十分で、他の部位との接合部や一部の実験供試体との隙間などを除く通常部分では、ヒートシールド内部及びP L C内部への過度の熱流入はなく、システムの耐熱上の問題は発生しなかった。

またCバンドアンテナや再突入時の実験計測供試体など，ヒートシールドの中に埋め込まれた部材は再突入時の空力環境に十分耐える事ができ問題は発生しなかった。但し再突入時の実験計測装置で使われた異種材料を接合した部分は小さなギャップを生じていた。このギャップは材料の縮みやギャップを埋めているフィラーのアウトガス化によるものと見られる（図－4－4）。またC E T E X耐熱材からもアウトガスが出た様子もうかがえた。

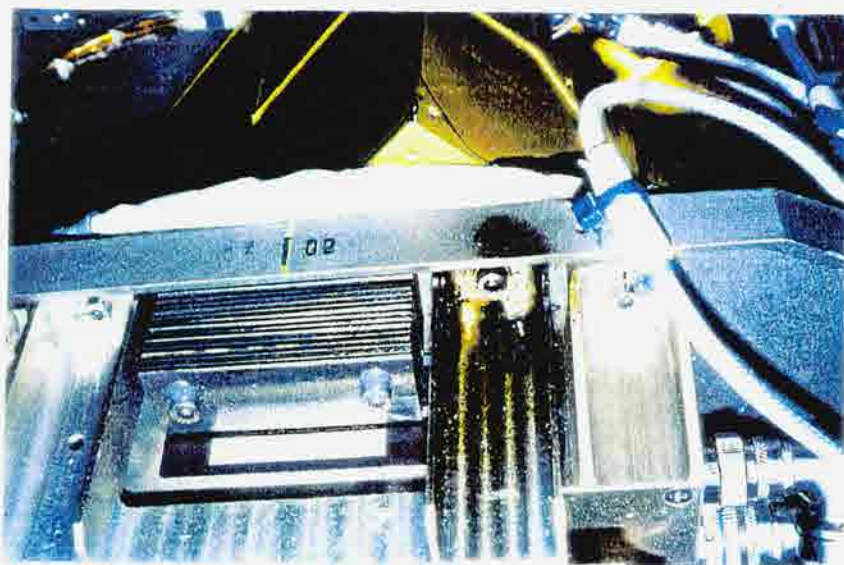
図-4-5 P L Cの高温気流の流入痕

カプセル内部ではペイロードコンテナ（P L C）の2カ所に局所的な高温気体の流入と見られる変色痕が見受けられた。1カ所はパラシュートコンテナの裏面の一部分，P L Cの中段搭載機器盤上の機器の構体とペイロードコンテナの構体である。（図－4－5）。これらの痕はカプセルの再突入飛行中にカプセル背面側の後流が，アウトガスの発生による軌道飛行中のマイクロG環境維持のためにもうけたベント孔から流入したものと推定される。これは，パラシュートケースの外周部およびこの周辺に取り付けられた圧力センサなどの機器の焦げた痕からも推察される（図－4－6）。

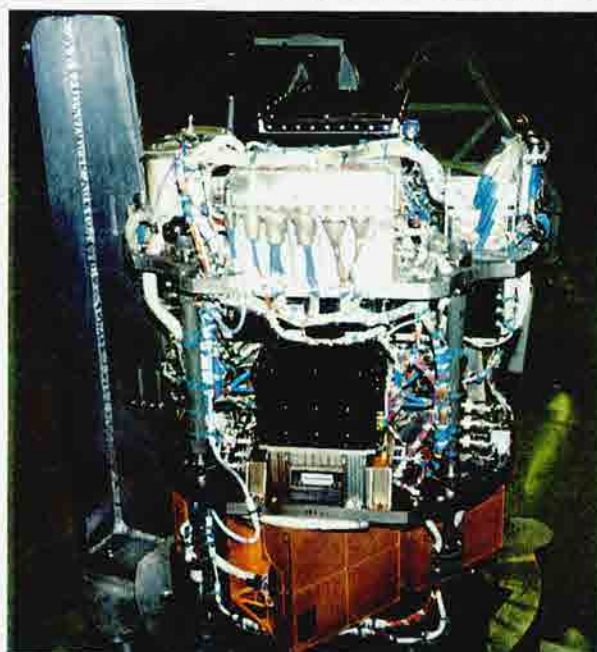
図-4-7 取り外されたペイロードコンテナ

カプセル内部のデータ処理記憶装置（D H S）や実験ペイロードコンテナ（P L C）などのシステム搭載機器は全て健全な状態で再突入時の熱的な影響を受けた形跡は見られない。またこれらの機器の取り外しも問題なく行われ，以下に示すデータ再生や機能確認試験が行われた（図－4－7）。

果、DHSの機械的損傷はなく電氣的にも上書きのプロテクトがかかっており、記録されたデータを読み出すことが出来た。PLCのテストは、再突入及び着地により全てのサブシステムに電氣的な問題がなかったかを確認するために実施された。PLCのサブシステムを動作させる前に安全性確認のために極性CHK、DCの絶縁抵抗を測定し、問題が無いことを確認した。動作確認を行い、一つのピンで出力が無いところが発見された。検討の結果DHSの2本のヒューズが切れていたことが分かり、ヒューズを交換後正常な電気出力を行っていることを確認した。

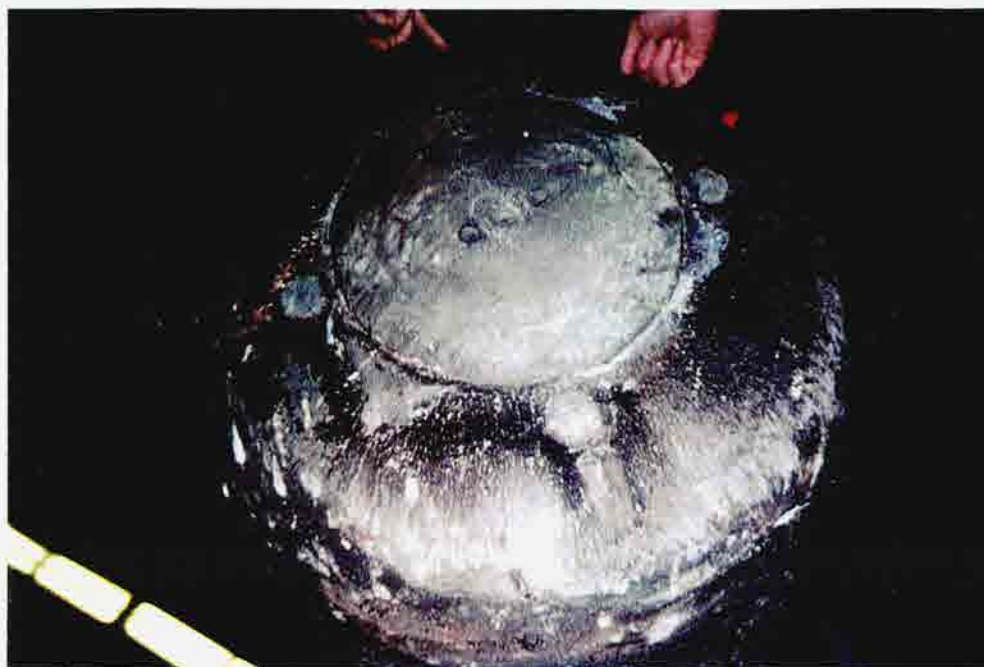
図-5-2 RTEXアブレータ供試体(機体先端)

ガーナから回収されたEXPRESSカプセルはブレーメンのDASA-R I社で各実験供試体を取り外す前の状態で詳細な飛行後調査が行われた。アブレータ供試体についても取り外し前の表面状態や内部の損傷状態などについて、主として外観上の特徴を記録した。この結果、部分的に飛行後の着地あるいは現地でのハンドリングにおいて発生したと思われる多少の損傷はあるものの概ね再突入飛行後の加熱、損耗状況を保存していることが分かった。例えば図-5-2に機体先端の状況を示すが、アブレータ供試体の表面はひとつの供試体を除いて大きな損傷がなく、表面の損耗も隣接するシステム側の耐熱材表面の退行に比べて損耗の程度は小さい（システム側耐熱材は積層形式であるためいわゆるプライリフティングが発生している。また機体先端中央にはドイツ側実験のC/SiC板が置かれ、この供試体周辺で溶融によるとみられるSiの流動層が固

まっている)。また供試体の表面は構成材料のシリカ繊維の溶融によるとみられる白色の溶融物が固形化した状態でこれは地上の加熱実験における供試体の試験後の様子とほぼ同一である。側面の供試体も表面損耗はほとんどないように見え、炭化した表面に若干の溶融Siの固形物が保存されている。またこれらの供試体に埋め込んだ加熱率計測用の金属薄板部品も損傷することなく残されていた(図-5-3)。

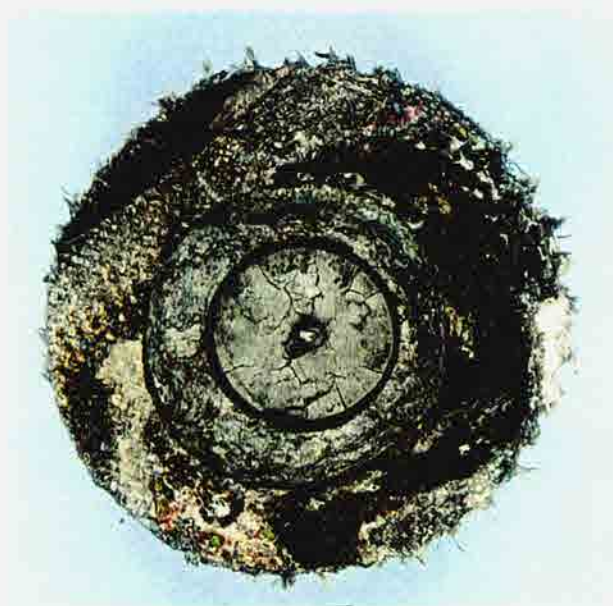
図-5-4 取り外し後のアブレータ供試体（機体先端部）

図-5-4と5に機体先端と側面に装着されたアブレータ供試体の取り外し後の状況を示す。上に述べたように先端部から取り外された供試体は表面が破損している。また取り外し後表面の損耗および内部の炭化の様子を調べるため深さ方向に切断した断面を図-5-6と7に示す。第3節で述べた再突入飛行環境の推定によると再突入飛行時の加熱環境は計画と異なり、2回の近地点通過の付近で $0.1 \text{ MW/m}^2$ の加熱を受け、再突入時の飛行経路も異なるため最大加熱率で約 $2 \text{ MW/m}^2$ 弱、総加熱量で計画の $300 \text{ MJ/m}^2$ に比べ約 $500 \text{ MJ/m}^2$ の加熱を受け計画よりも小さい加熱率を長時間受け、総加熱量は6割程度以上計画よりも大きかったと推定されている。この結果回収されたアブレータ供試体の炭化層厚さは計画よりも大きくなったものと推定され、この傾向は開発段階で行った地上での加熱試験やシミュレーション結果ともほぼ一致する。図-5-8に表面損耗および炭化層厚さについてこれらの飛行後供試体による実測と予測の範囲を示す。これによると炭化層厚さの飛行結果は側面の供試体について予測との差が大

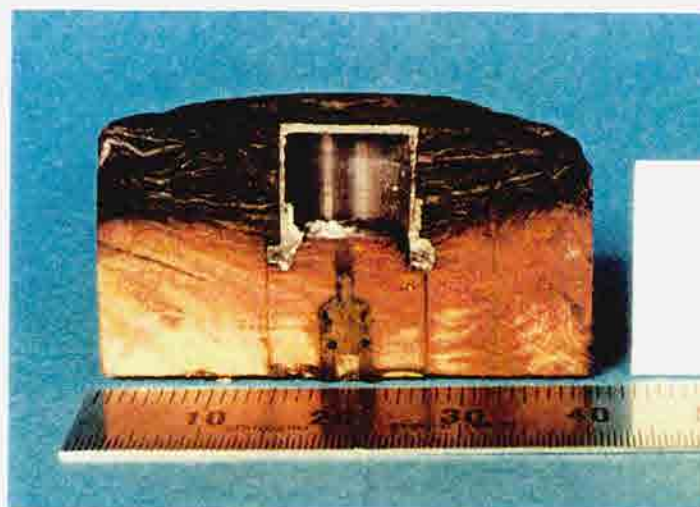
図－５－７ アブレータ供試体断面（機体側面）

きく軌道周回中の近地点付近での加熱および再突入の際の姿勢運動の効果による側面加熱率の増加の結果であると考えられる。図-5-8には加熱率計測用に金属薄膜を装着した供試体の断面を示す。両者とも飛行後の健全性は良好で貫通孔についても内部の構造に達する過度の加熱は認められない。

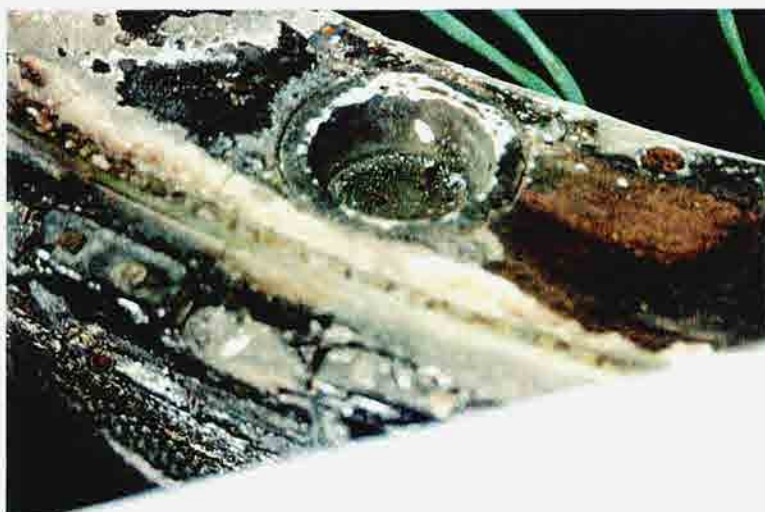
図－５－１１ 底面輻射計外観

輻射計は機体背面部に取り付けられおり、高温の後流から機体背面に入射する光放出を計測することが目的であった。窓材を通して、フォトセルにより光強度を計測することになっていた。外観目視では、機械的損傷は認められないものの、窓は汚れが付着した状態であった（図-5-11）。分析の結果、汚れは三層になっており、最下層は、エポキシ系の樹脂、中層は、金属の酸化物、カルボン酸塩、硝酸塩、よりなり、最上層は、粒子状であり、蛋白質、ガラス状物質、炭水化物よりなっていた。最下層のエポキシ系樹脂は、機体外装のアブレタ材が熱分解した際生じた気体が付着したものと考えられる。また、中層の汚れは機体底部の構造材が一部蒸発し、それが付着したものと考えられる。事実、機体外装の耐熱構造の内ラジオメータに近いフレアー部の外観目視によれば、最外層のアブレタ材は完全に炭化しており、その下の構造材にも熱が加わっていることが確認されている。付着物の内最外層は着地した後の地上の汚れによるものと考えられる。また背面部熱流束センサーにも同様の付着が認められた。

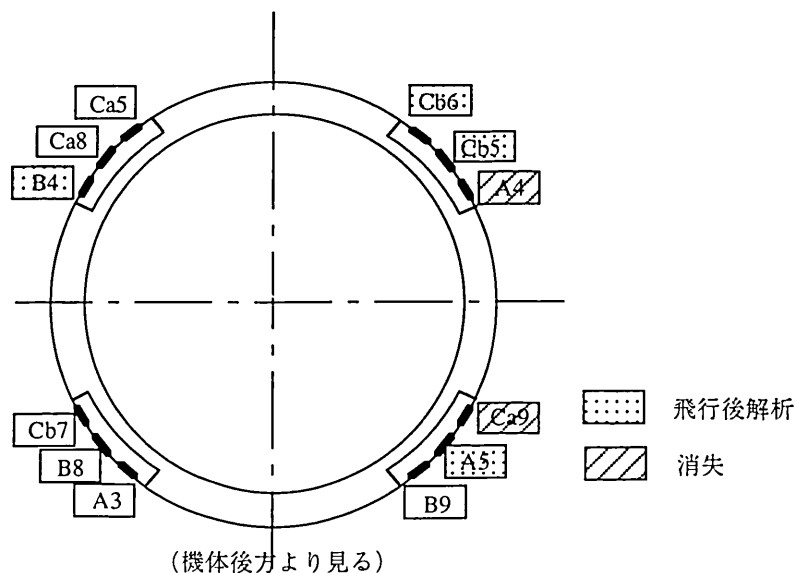
図-5-13 回収状況

残念ながら改修されたカプセルは回収後の取り扱いや移動などの際に、HIPMEX 供試体を取り付けたカプセル底面の外周部の損傷が激しく、多くの試験片について飛行による損耗状態を保存していなかった。また2個の試験片についてはホルダから脱落、紛失しており、飛行後の表面損耗状態の解析に耐える試験片はクロス積層材で構成されたC/C複合材の3種類4個の供試体のみであった。(図-5-13)

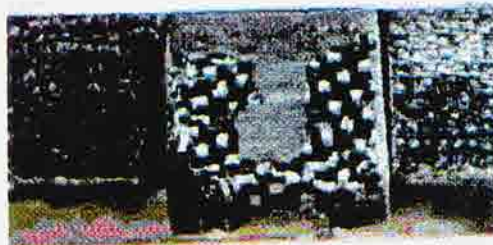
図-5-14 HIPMEX 供試体; A5

| 供試体 | C/C基材 | 表面被覆 | 損耗状況 |
|---|---|---|---|
| A 5 | PAN系平織り積層構造C/C材<br>(Vf=0.6) | 熱応力緩和層=拡散反応法によるConv. SiC100-150mm+SiC-CVD層(80-100 $\mu$ m)+ゾルゲルSiO <sub>2</sub> クラックシール | 中心部を残しSiC皮膜の剥離。顕微鏡観察ではC/C最表面からSiC皮膜は剥離。再突入時の熱応力による剥離が着地後脱落したものと推定され、SiC皮膜(SiC-CVD皮膜とConv. SiC層間)の接合強度の改善が課題。 |

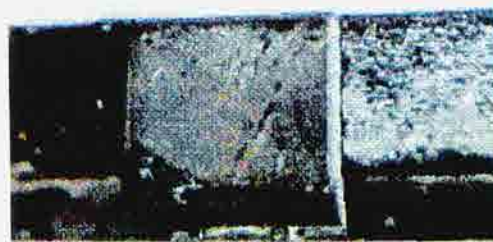
図-5-15 HIPMEX 供試体; Cb5

| 供試体 | C/C基材 | 表面被覆 | 損耗状況 |
|---|---|---|---|
| Cb5<br>Cb6 | ピッチ系平織り積層構造C/C材<br>(Vf=0.55-0.6) | 熱応力緩和層(CVDガス流量制御法によるC/SiC傾斜機能層(30 $\mu$ m)SiC-CVD表面層(100 $\mu$ m)クラックシールなし | 着地後の機械的損傷によるとみられるエッジ部のSiC皮膜の損傷などがあるがSiC皮膜は残存し健全な状態。ただし表面表面の結晶形態から部分熔融の後再結晶した可能性有り。 |

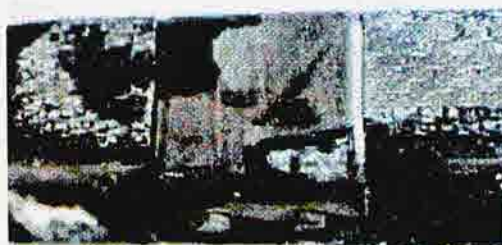
図-5-16 HIPMEX 供試体; B4

| 供試体 | C/C基材 | 表面被覆 | 損耗状況 |
|---|---|---|---|
| B 4 | ピッチ系平織り積層構造C/C材<br>(Vf=0.6) | 熱応力緩和層=拡散反応法によるConv. SiC層100 $\mu$ m+SiC-CVD層100 $\mu$ m+ムライトクラックシール | SiC皮膜は部分的に脱落し、C/C基材の2ないし3プライが剥離。再突入飛行時の熱衝撃によるSiC皮膜の亀裂がC/C基材の層間剪断を発生させ亀裂部から脱落したものと推定。SiC被覆表面は熔融したものと推定されるが膜厚の後退はなく被覆材料自身は健全な状態。 |
