平成 9 年 7 月 3 0 日  
宇 宙 開 発 事 業 団  
通 信 ・ 放 送 機 構

### 放送衛星 3 号 - b (B S - 3 b) の姿勢異常について

## 放送衛星 3 号 - b (B S - 3 b) の姿勢異常について

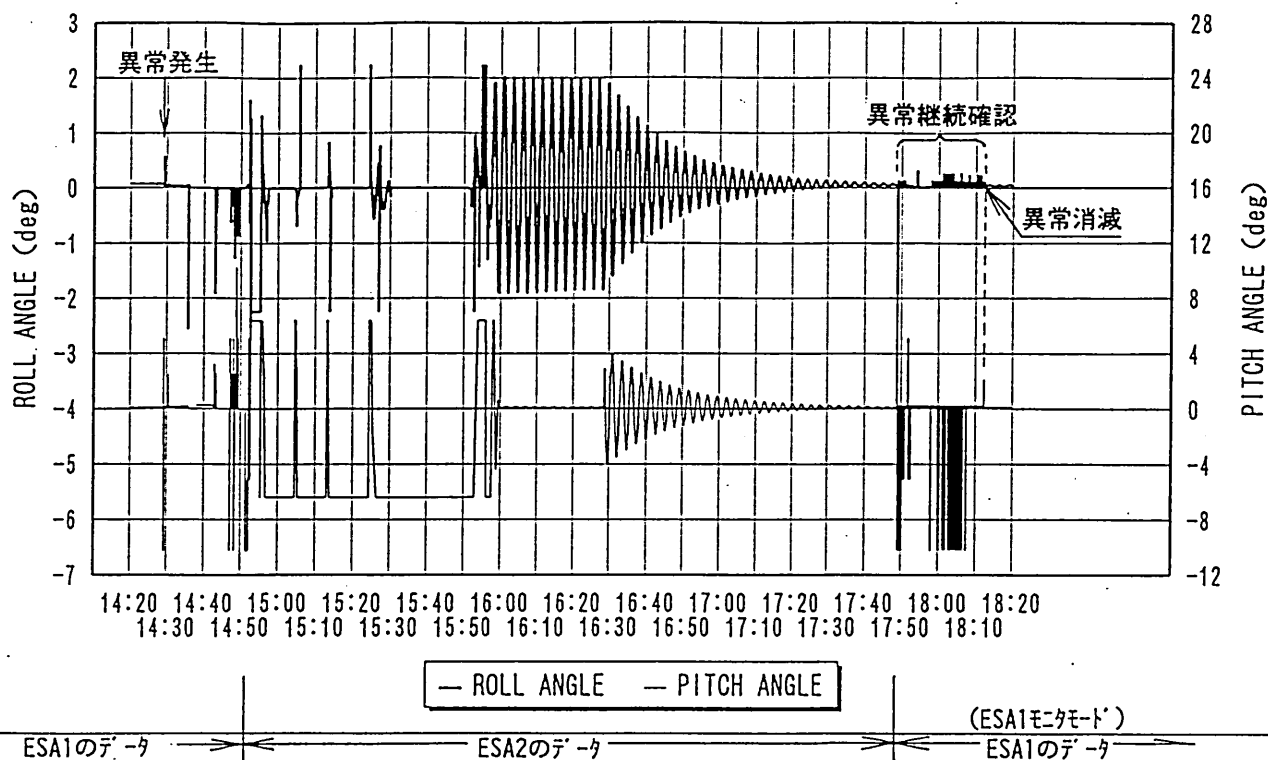
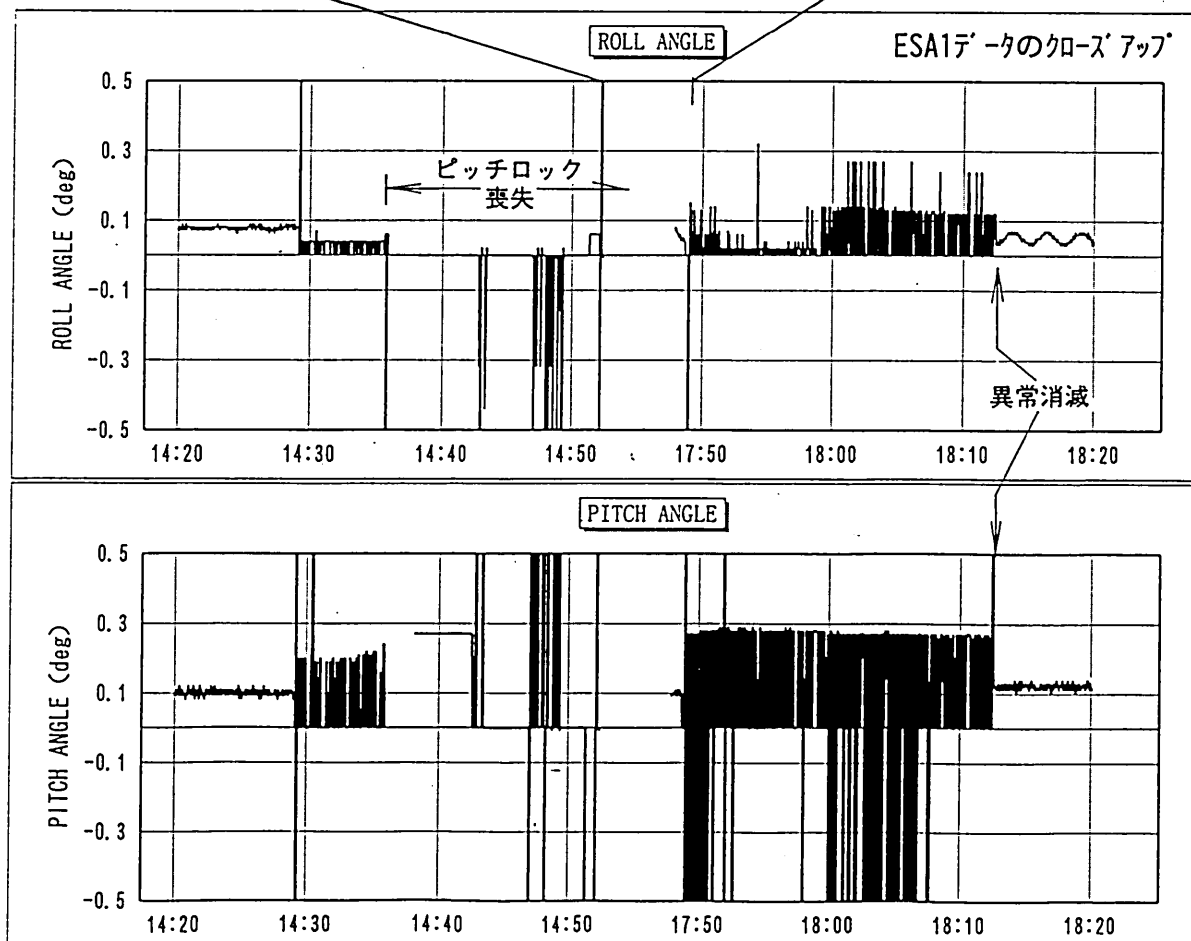
図 1. BS-3b 姿勢異常時ESAデータ

姿勢喪失現象の引き金となったE S A 1データの不安定な出力状態(図 1. 参照)に着目し、F T A (Failure Tree Analysis) を実施し、F T Aにより絞り込まれた不具合要因について、数値シミュレーションにより軌道上で観測されたE S A異常出力が再現することを確認した。

シミュレーションの結果は、図 1. の軌道上データの挙動と非常に酷似している。

- ① ESAデータの異常にモータ電流が追従している。(ESA1異常、APE/モータ正常)
- ② ロール角／ピッチ角の急峻な変化(数秒でピッチ角-10度)は、衛星の実際の挙動としては起こり得ない。(ESA1異常)
- ③ ESA2に切り換え後、ESA1のモータにより24分間姿勢異常発生時と同様の異常データが観測された。(ESA1異常)
- ④ 当該ESAはロケット社製として多数の万全実績を有し、設計は確立されていることから、ランダム故障の可能性が高い。(ESA1固有異常)
- ⑤ モータ駆動とモータスピードは同期しており、モータは正常に動作。(APE/モータ正常)
- ⑥ 姿勢異常／安定姿勢確立前後の衛星テレメトリデータの詳細調査の結果、ESA1データ以外に異常の兆候を示すデータは確認されなかった。(ESA1以外正常)
- ⑦ 平成9年7月1日以降、定常運用(姿勢・軌道制御中を含め)においてESA2による制御状態で、衛星状態は安定に推移している。(ESA2/APE/モータ正常)

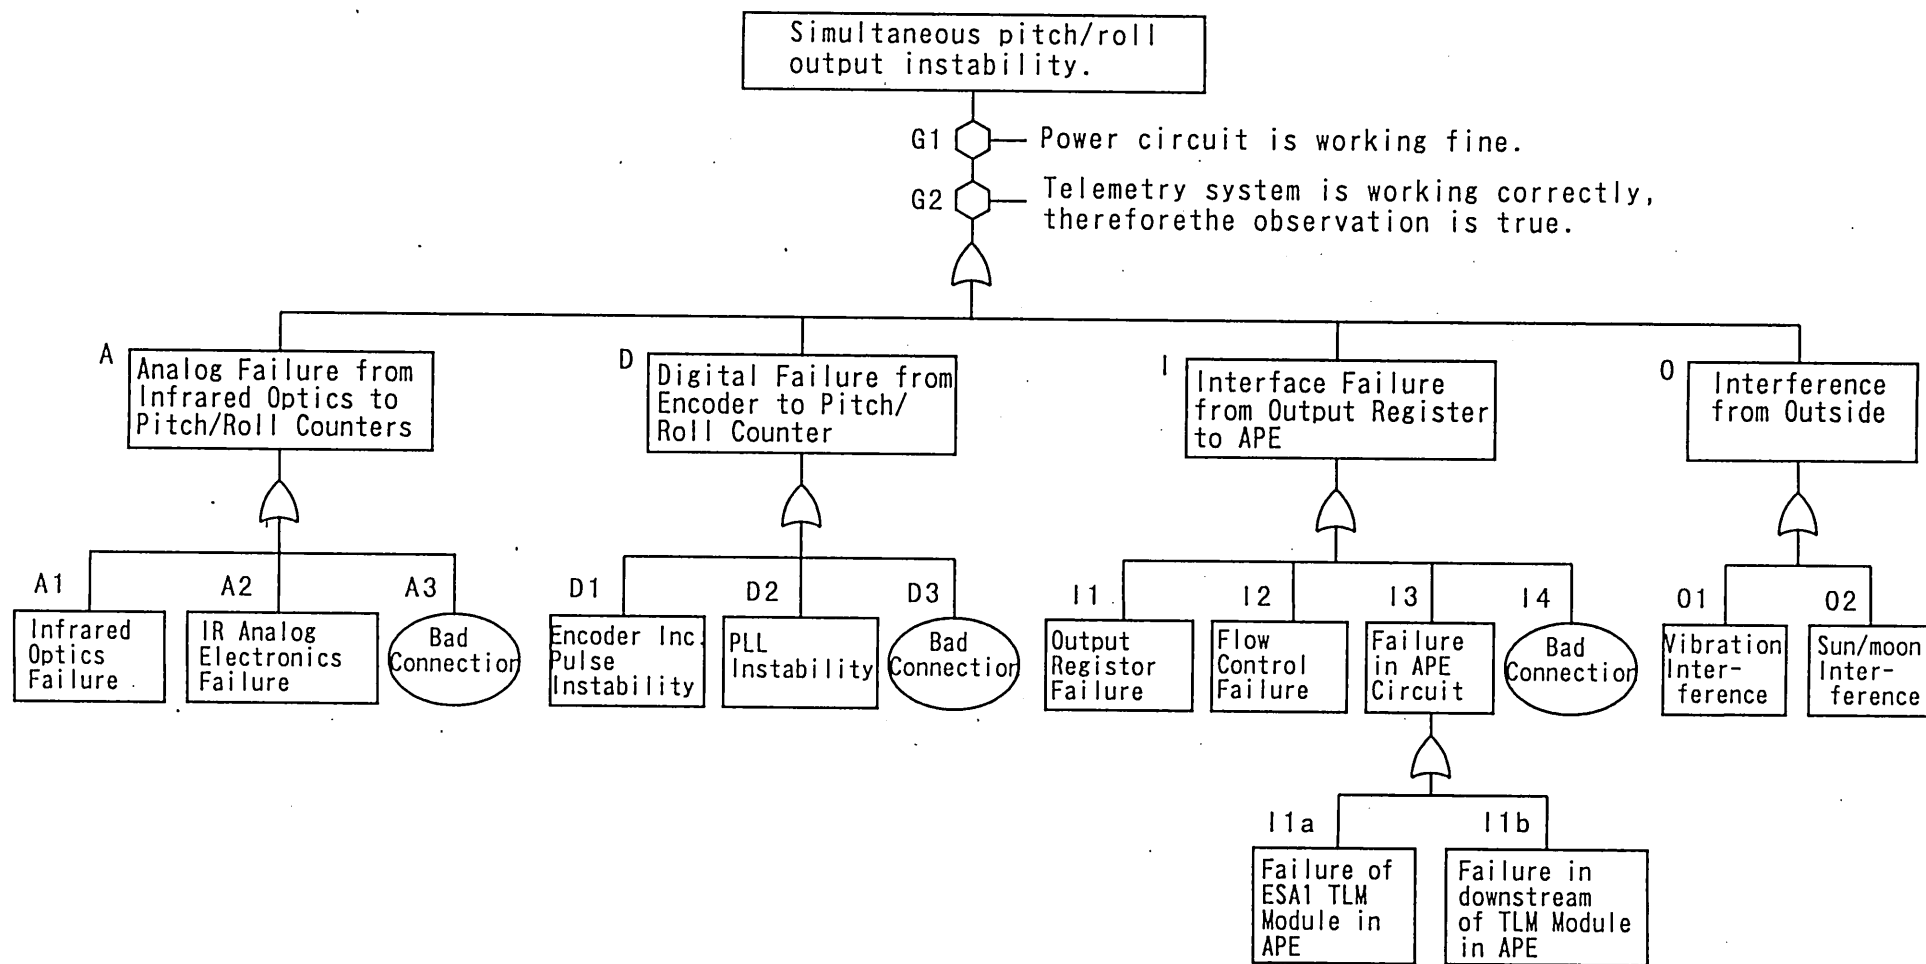
図 2. ESA ピッチ/ロールデータ異常に関する FTA

衛星異常発生時の“ピッチ／ロールデータ双方が不連続な値を示した”事象を起点として、F T Aを実施した。その結果を図 2. に示す。なお、F T Aの前提となるE S A機能ブロックを図 3. に示す。

赤外光学パッケージからピッチ／ロールカウンタに至るまでの不具合。ピッチ／ロールに同時に影響を与え得るが、現象はアナログ的あるいは連続的に発生するため棄却。

エンコーダからピッチ／ロールカウンタに至るまでの不具合。ピッチ／ロールに対し同時に影響を与え得るが、ピッチデータのみが負の最大値になることが説明できないため棄却。

ピッチ／ロールカウンタからA P Eで受信されるまでの不具合。姿勢データワードフォーマットのシリアル伝送ないしは受信不良(シフティング)の発生により現象の説明可能。

振動や光学干渉等の外来要因による出力不安定。ピッチ／ロールに対し同時に影響を与え得るが、現象はアナログ的に発生するため不連続性を説明できず棄却。

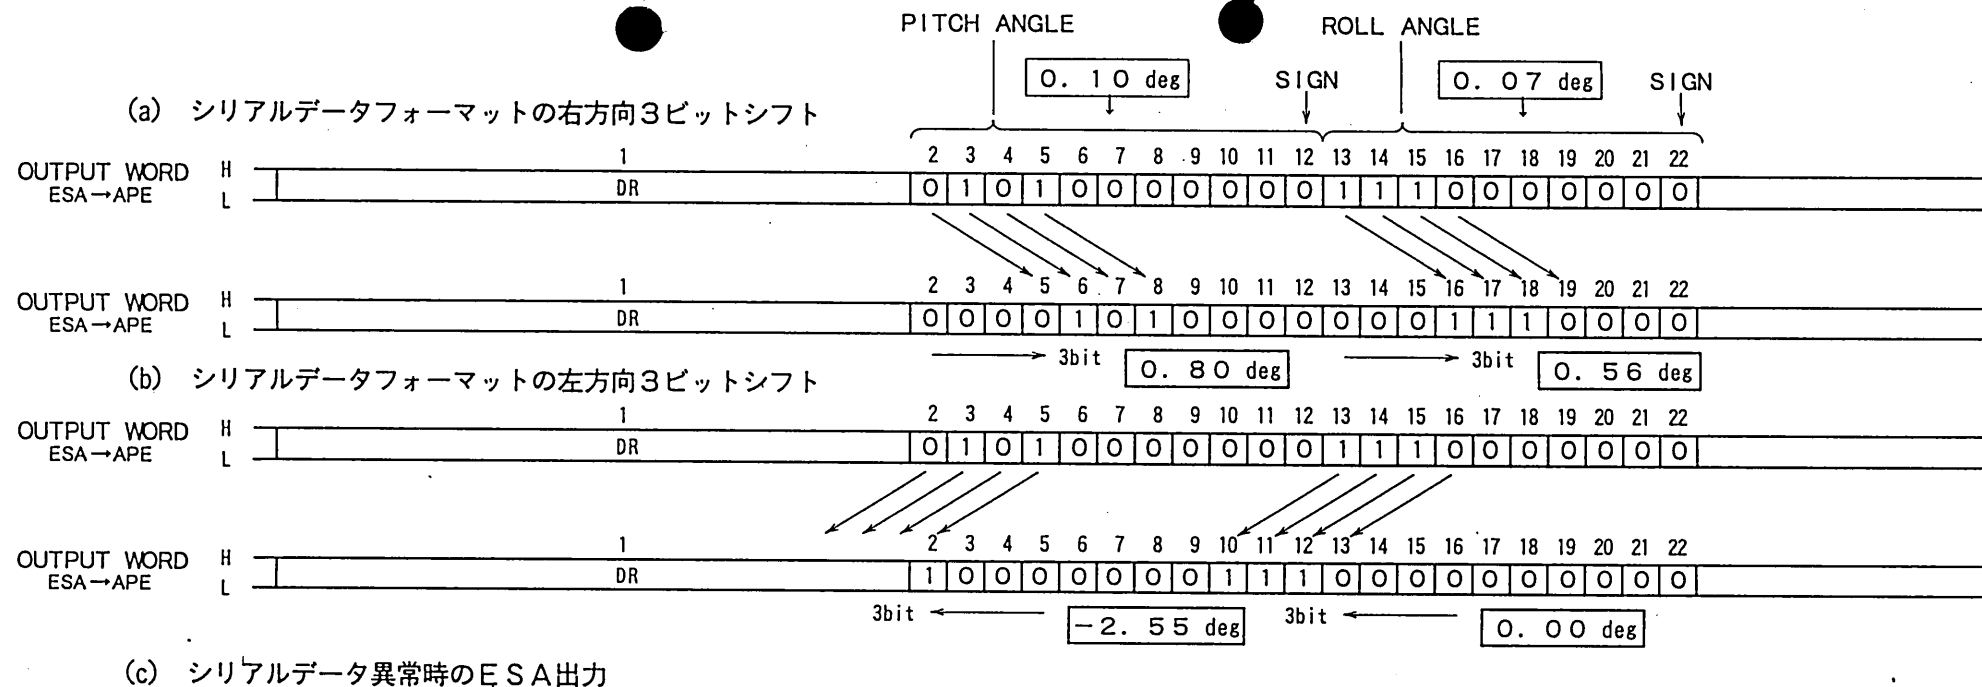
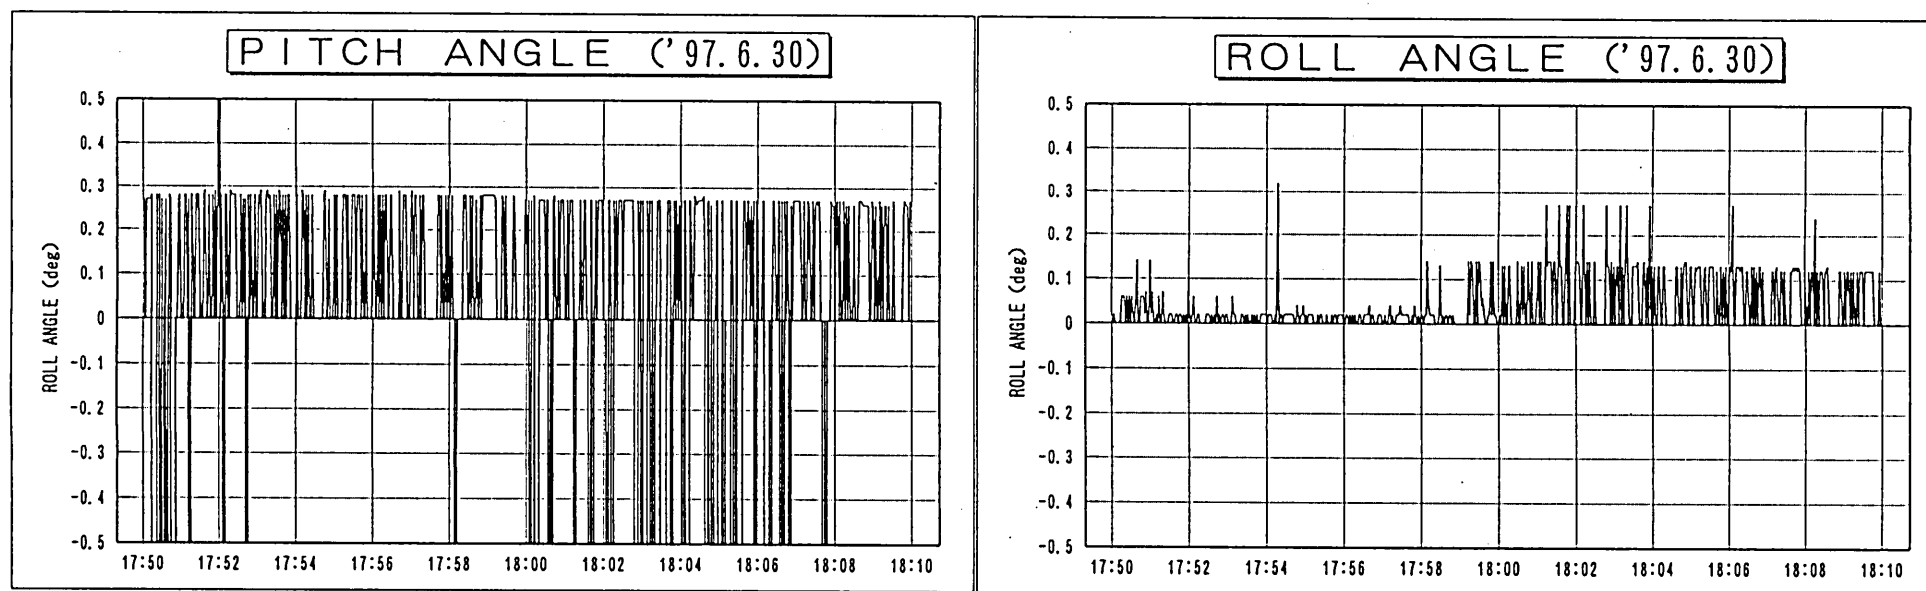
図 4. シミュレーションによるESA異常データ

衛星姿勢が正常な状態のシリアルデータフォーマットのビット列全体が右ないしは左方向に何らかの異常によりシフトした状況を想定すると、軌道上で観測されたと同様な特徴を持ったE S A異常データ出力が再現された。シミュレーションでは、シリアルデータのビット列を、ランダムに右ないし左側に最大3ビットまでシフトさせ、A P Eで認識されるピッチ／ロールデータを図 4. に示すような時系列で得た。数値

シリアルデータの転送クロック同期が崩れた場合、ビット列がシフトする可能性があり、こうした現象が発生する故障モードとしては、読み出しクロックジェネレータあるいはバッファ回路のレベル／タイミングの不安定性やノイズの影響が想定される。
