## 技術試験衛星Ⅶ型（ETS-Ⅶ）の運用状況について

宇宙開発事業団

技術試験衛星Ⅶ型（ETS-Ⅶ）のこれまでの運用状況と、この間に発生した異常事象等に関する原因及び処置対策について報告する。

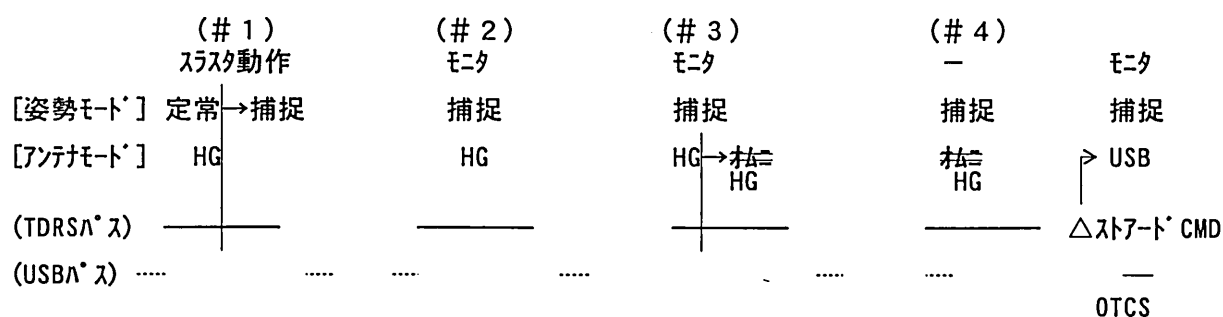
最初のパスにおける通信回線の断については、ヨー軸姿勢変動が発生した時も正常にハイゲインアンテナの追尾駆動制御が行われていたが、定常制御モードから捕捉モードに移行させたため、アンテナ駆動系は衛星姿勢の変動を考慮しなくなって追尾が外れ通信回線が断となった。但し、その後姿勢誤差の収束とともに回線は回復した。これらは前記のヨー軸姿勢変動の発生以外は予測どおりの挙動であった。

3パス目の回線断については、1パス目で切り替えた捕捉モードから定常制御モードに復帰させるために、まず捕捉モードに切り替える際に従系に切り替えたセンサ系等を元に戻す必要があり、この場合手順上一時的に姿勢制御停止状態にする必要があった。この作業に予測以上の時間を要し、この間アンテナ駆動制御も停止状態となっているため、捕捉モードに戻した際にTDRSの追尾を外し回線断となったものである。

などの手順を講じており、実際に通信回線が断となる前に①の姿勢捕捉モードへの移行コマンドを送信した。しかしながら、①または③により捕捉モードに戻ったものの、アンテナが追尾を停止していた時間が長かったために、パス中に回線が復帰するには至らなかった。

また、通信モードについても、実際にはフォワードリンクの回線マージンがリターン回線に比べて余裕があったため、②の切替は行われずハイゲインモードのまま維持されてしまった。

一方、リターンリンクが断となったことで②の切替が行われたと判断してしまい、4パス目では地上のモード設定をオムニモードにして待ち受けていたため、やはり通信が回復できなかった。なお、④の切替は正常に行われてその後の地上局によるパスで通信が再開された。

- ・ハイゲイン回線が運用の主回線、そのバックアップとしてオムニ回線、さらにそのバックアップとしてUSB回線という位置づけはこれまで通り。
- ・ただし、姿勢制御モードの変更を行う場合などにおいては衛星の安全性、確実性を最優先してオムニモードまたはUSBモードで行うこととする。

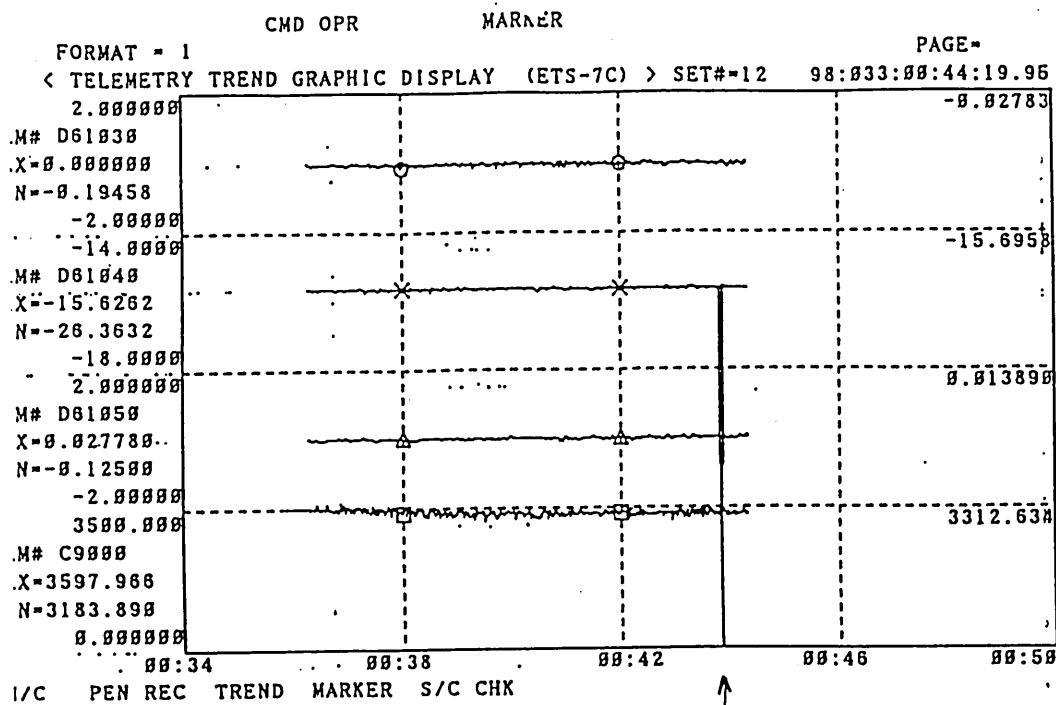
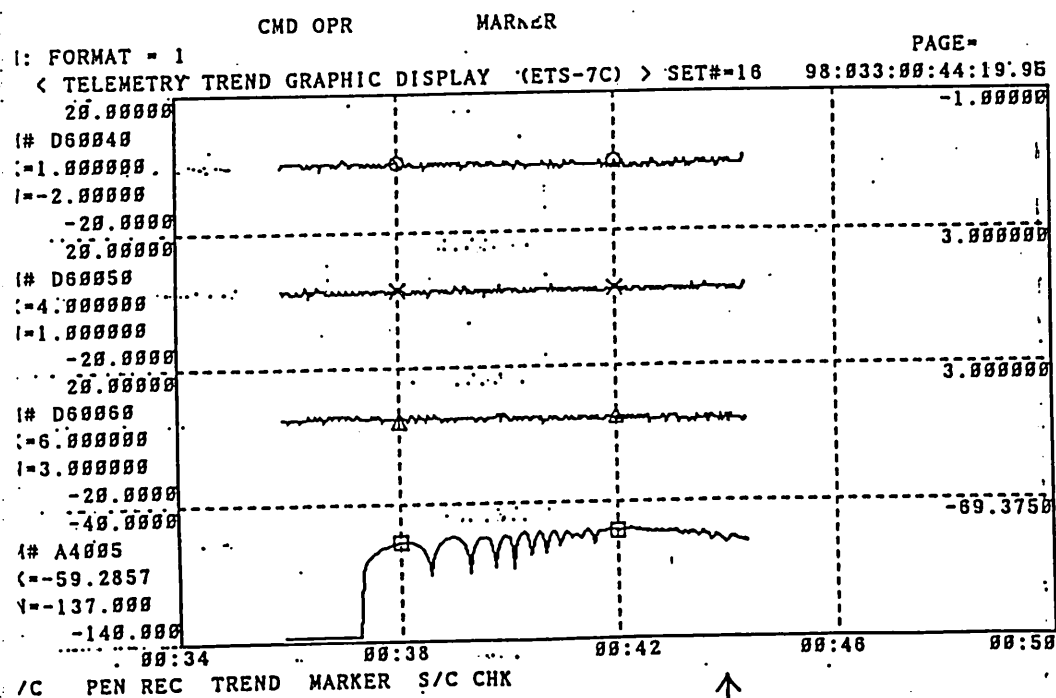
図1 IRUスパイクノイズのリジェクト

平成9年11月30日の姿勢異常に関連する対策の一環として、平成10年1月21日に慣性基準センサ(IRU)出力に時々発生するスパイク状のノイズをリジェクトする機能を搭載ソフトウェアの書き換えにより付加した。これにより設定値(0.04度/秒;ホイール制御時)以上のノイズはリジェクトされ、図1の例に示すように、この機能が正常に動作していることが確認された。

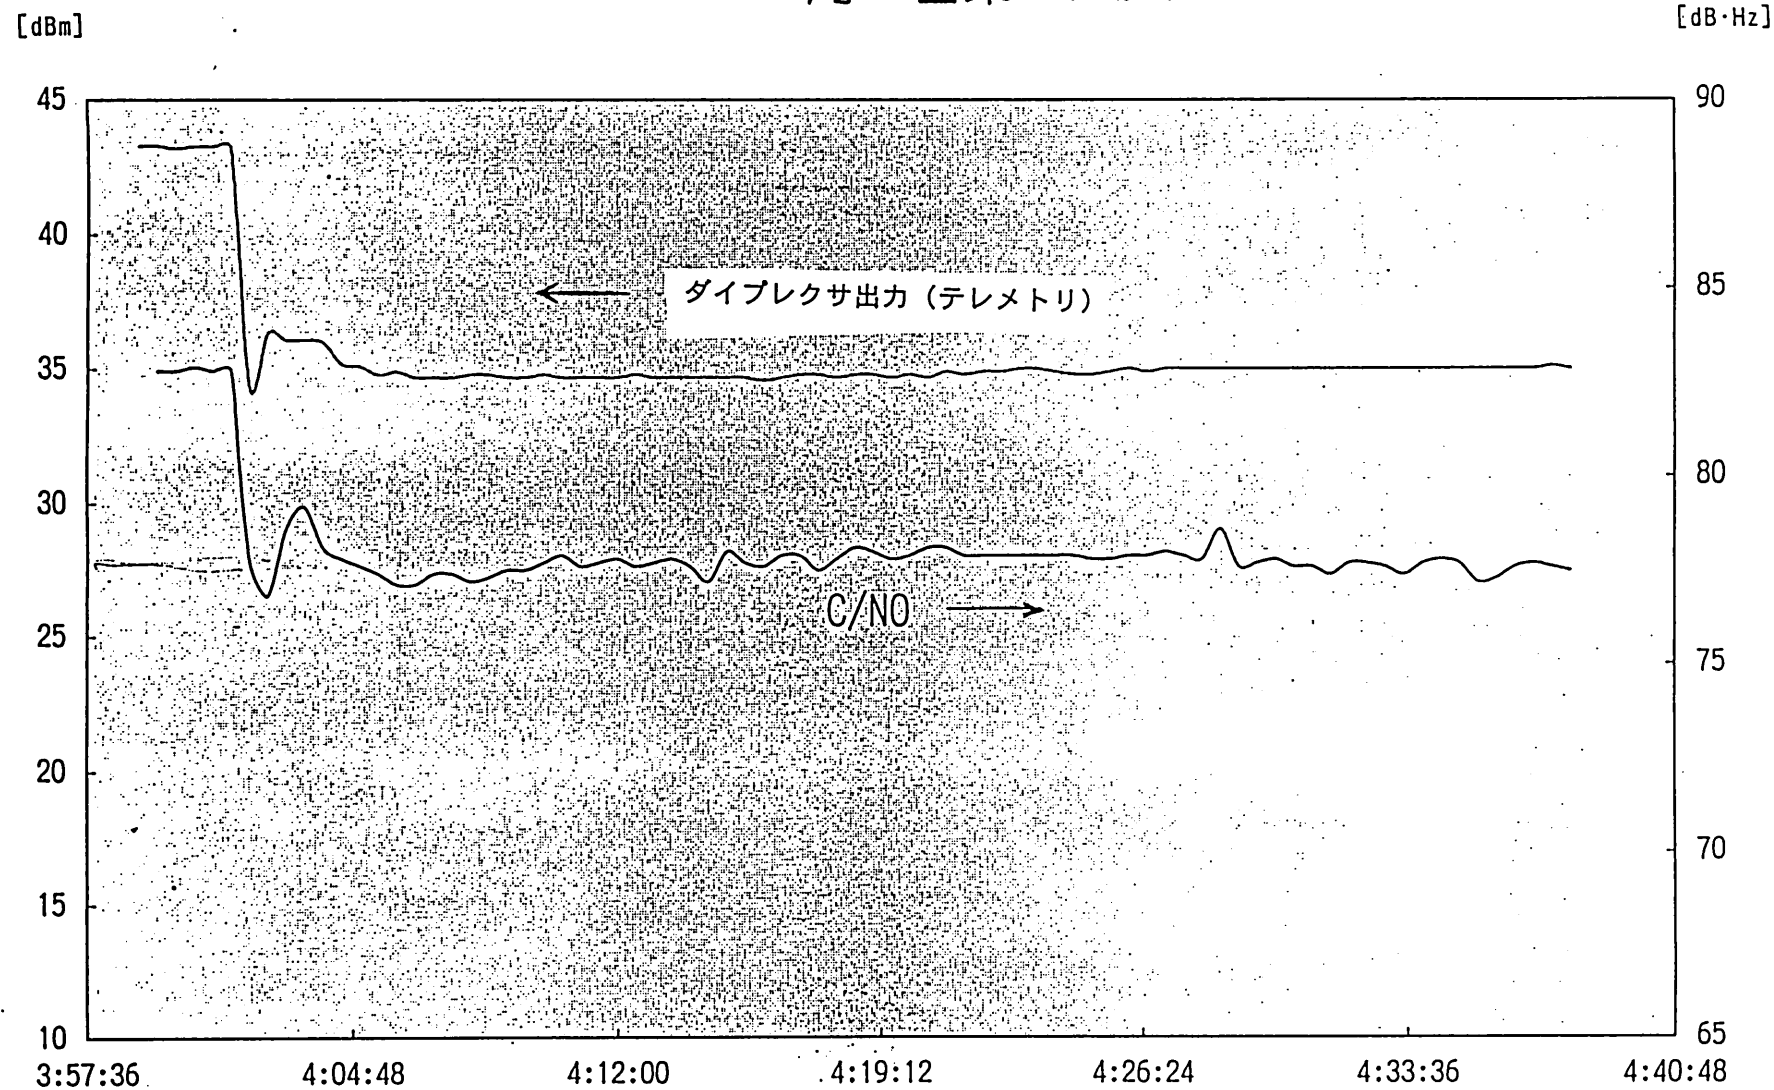
図2 ハイゲイン系リターン回線送信出力の低下

平成10年2月2日にNASAのTDRSを使用してチェイサ衛星のSSAハイゲイン回線を初めて設定した。回線はつながって衛星のテレメトリデータが正常に取得されたものの、衛星からのリターン回線の送信出力テレメトリ値は地上試験時の値と比べて約10dB程度低い値を示した。但し、送信系オン後正常な値を示す場合もある。

また、このリターン回線についてはNASAのTDRS側で地上での受信データを基に回線品質である信号対雑音電力比（C/N<sub>0</sub>）を求め、筑波宇宙センターに伝送してきているが、送信出力テレメトリ値の変化に応じたデータを示している。但し、その変化幅は送信出力の変化幅の約10dBに対して約7dBと食い違いがある。図2に代表的なデータを示す。

NASAからのC/N<sub>0</sub>データも連動して変化していることから、送信出力自体が変化しているものと推定される。

現在、送信出力レベルが低下している場合においても、上記のようにテレメトリデータは正常に取得されている。従って、当面の衛星運用においては特に支障はないものと考えられるが、今後画像データを含む実験データを取得するランデブ・ドッキング実験及びロボット実験運用に対する影響の有無、特にCOMETSを使用する場合でも問題がないかどうかについては、十分な調査検討が必要である。

クイックな検討では、送信出力が低下した状態でもNASAからのC/N<sub>0</sub>データから判断すると実験運用に支障はない。従って、このC/N<sub>0</sub>データの精度及び信頼度についてNASA側に情報を求めて確認するとともに、今後の機能確認の中で取得する画像データ等から詳細に回線状態を評価することとする。

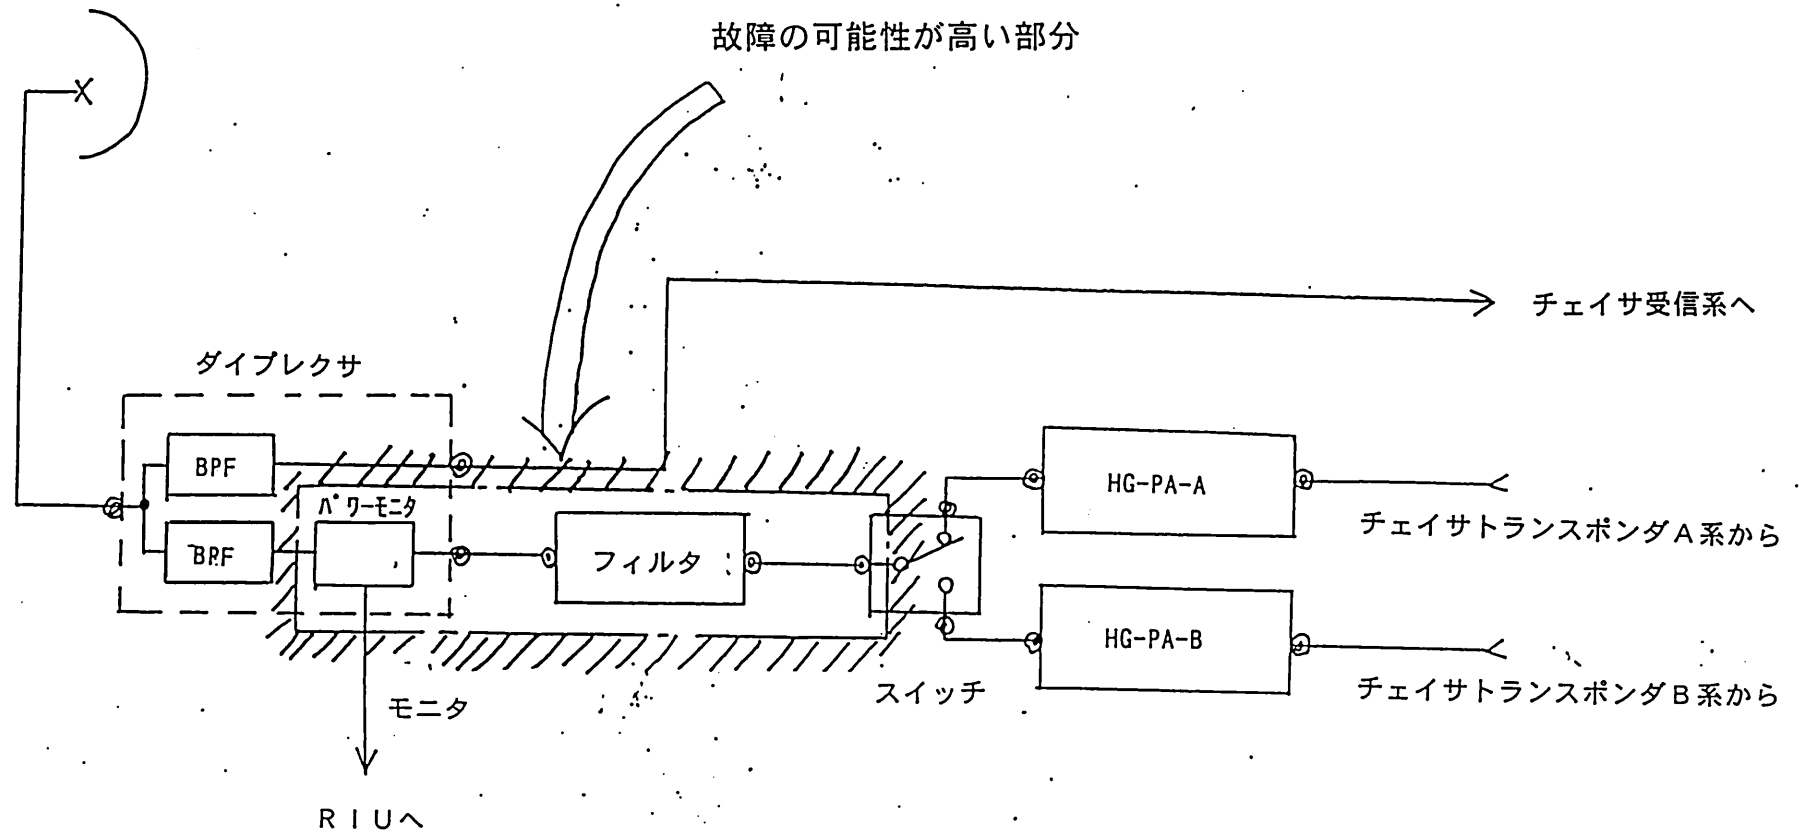
図3 異常発生箇所の推定

以上のことから、異常発生箇所としては図3に示すように、パワーアンプを切り替えているスイッチと、送受信を分けているダイプレクサまでの間と考えられる。具体的には、スイッチ、バンドリジェクションフィルタ、ダイプレクサの3つである。

また、送信系オン後しばらくは正常値を示したのちに急に低下するという現象から、原因としては温度変化により接続部等の接触状態が変化してこのような挙動を示しているものと推定しているが、詳細は検討中である。

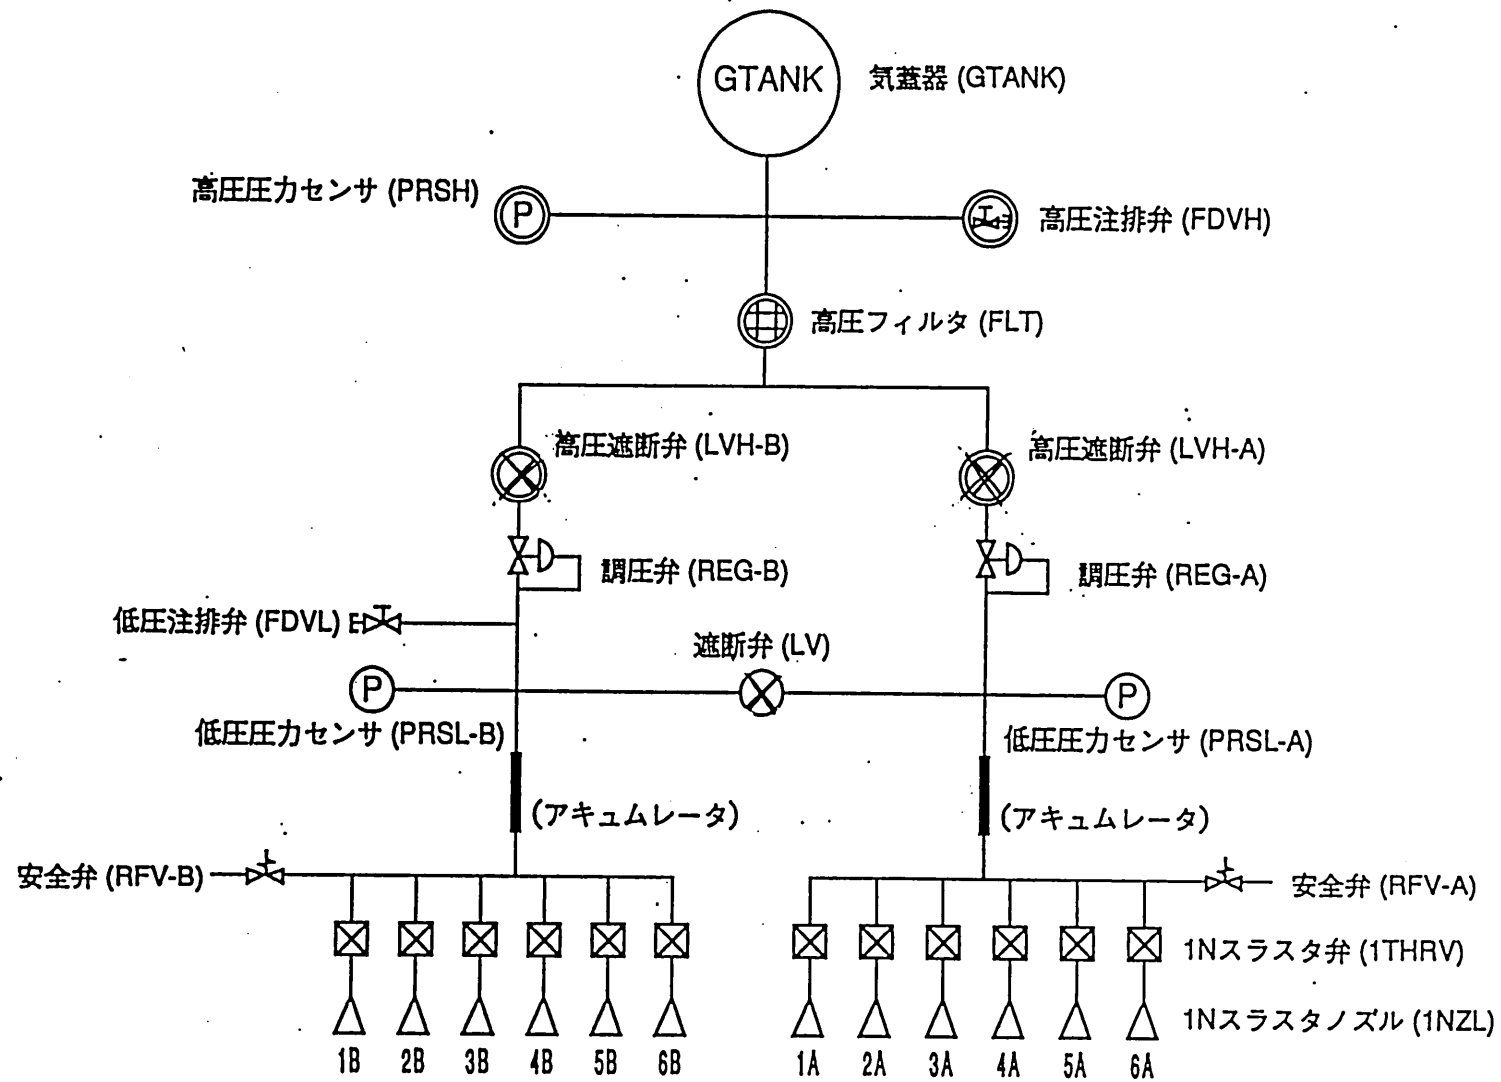
図4 ターゲット衛星推進系構成系統図

上記のように2月5日にターゲット衛星のスラスタを動作させ機能確認を行った後、高圧遮断弁及び遮断弁を”閉”とした。しかし、翌2月6日のターゲット衛星の運用において、タンク圧力及び低圧側B系の配管内圧力は変化していないのに、低圧側A系の配管内圧力は低下していることが判明した。(図4を参照。)

高圧遮断弁及び低圧側A系とB系を繋いでいる遮断弁を閉じた状態でA系のみに圧力低下が見られることから、高圧遮断弁及び遮断弁にはリークがないものと言える。従って、低圧側A系の安全弁またはスラスタ弁からのリークが最も可能性として考えられる他、低圧側配管溶接部からのリークも要因としては挙げられる。

特に、2月5日に最初に高圧遮断弁を開いたときに安全弁からと思われるガスのリークによ

る姿勢変動が観測されており、これとの関係を含めて現在調査検討中である。

まず、ターゲット衛星推進系のチェックアウトが完了していないため、調査結果を含め今後計画の見直しを行う。

次に、高圧遮断弁及び遮断弁はともに正常な”閉”状態となっており、これらの部分からのリークはない。従ってリークによる推進の損失は低圧側A系配管内だけの約20g程度と見込まれる。

また、ランデブ・ドッキング実験中に今回と同じ変化率でリークが発生したとしても、6回の実験全て合計しても約120g程度であり、推進のマージン約1kgに比べて十分少ない量であり、かつそのリークがスラスト推力性能に与える影響はないので、A系によるミッション遂行について支障はない。

また、万一の場合にはB系での運用に切り替えることが可能である。但し、この場合にはスラストは片系（B系）のみの運用となる。

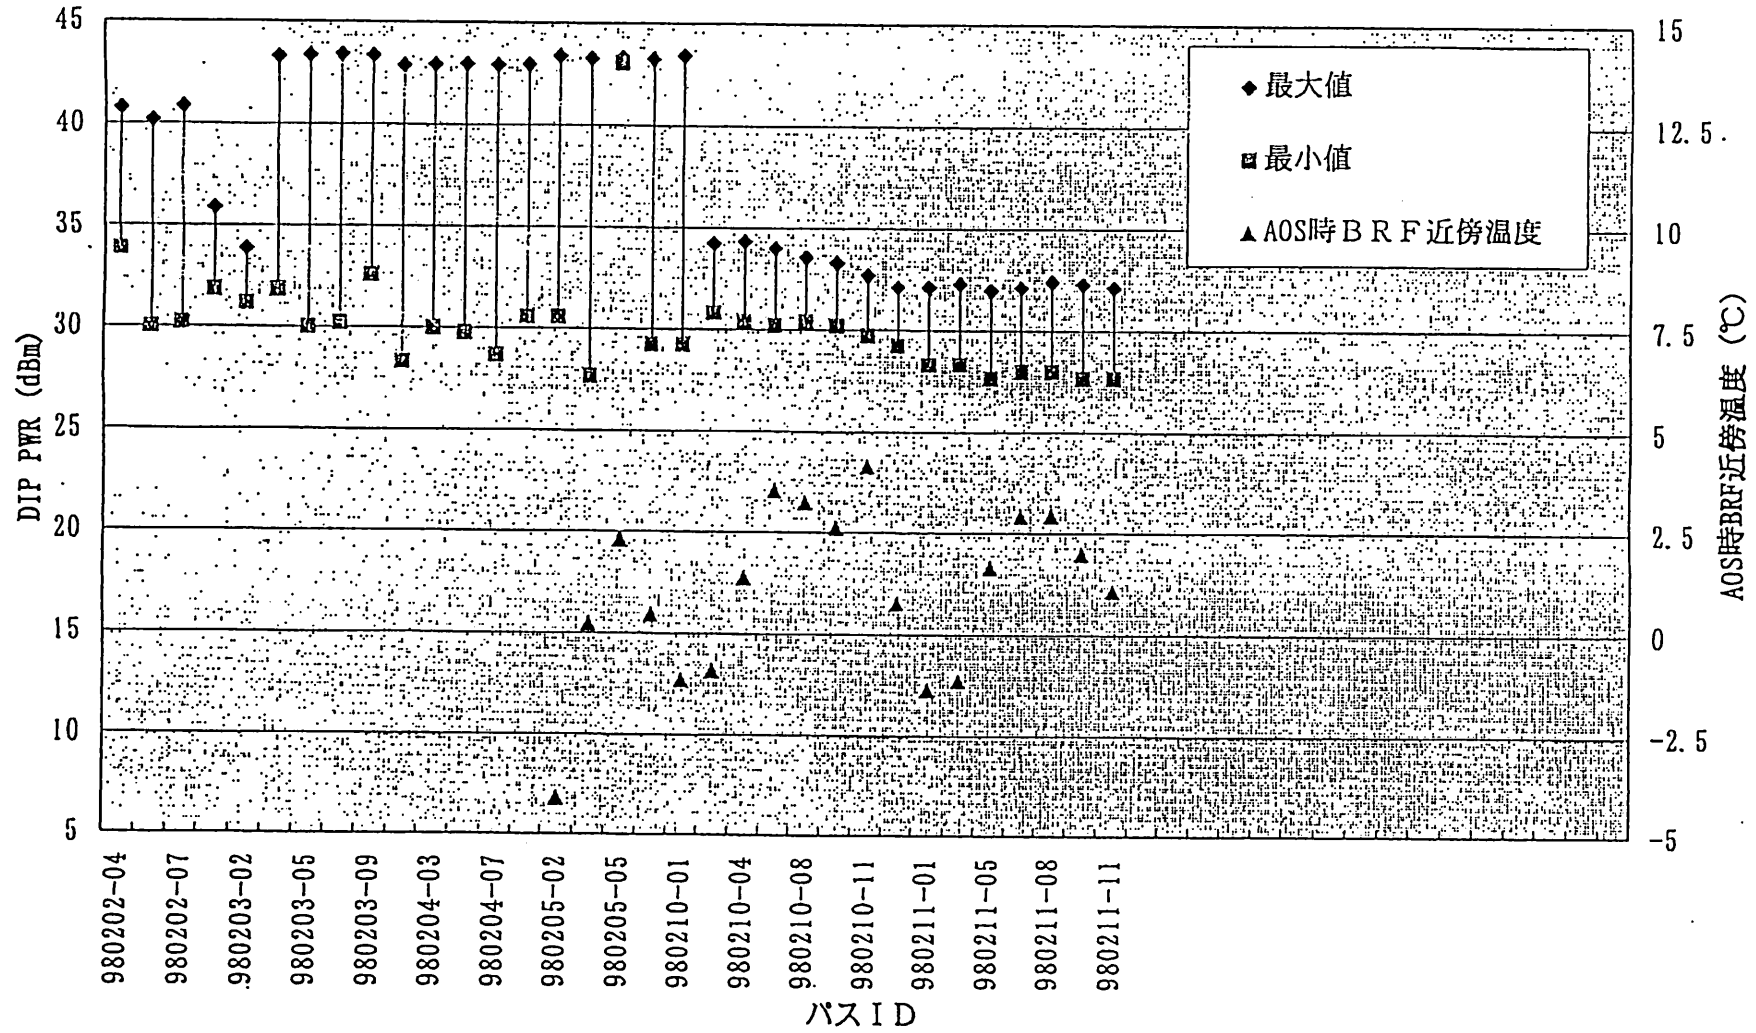
図 1

- (1)平成10年2月2日からE T S -Ⅶの運用における主要回線であるハイゲイン回線をN A S AのT D R Sにより使用しているが、地上から衛星にコマンドを送信する回線であるフォワード回線については衛星で正常な受信レベルを示しているものの、衛星のテレメトリデータを地上に送ってくるリターン回線については、その送信出力レベルが正常な値とより低下した値の間で変動を示した。
- (2)出力レベルが低下した値を示した場合にも、送られてくるテレメトリデータ自体には異常が見られなかったことから、ハイゲイン回線を使用した運用を予定通り行ってきた。
- (3)出力レベルの変動としては、ほとんどの運用パスで送信オンしてしばらくは正常な値を示し、その後約10dB程度低下するという挙動を示していた。
- (4)しかしながら、2月10日頃からは正常な値を示さなくなり、正常値より約10dB～15dB低いレベルで変動するという傾向を示すようになった。

- (1)上記の傾向が、今回の送信出力レベル低下現象の劣化が進んでいるのかどうかについては低下現象自体の原因究明と併せて現在調査中である。
- (2)今後の運用に万全を期すために、これらの調査を十分に行うこととし、当面はハイゲイン回線での運用を見合わせてオムニ回線及びU S B回線により運用を行うこととする。
