H-IIロケット5号機による通信放送技術衛星（COMETS）の  
軌道投入失敗の原因究明及び今後の対策について（概要版）

平成10年3月6日  
宇宙開発事業団

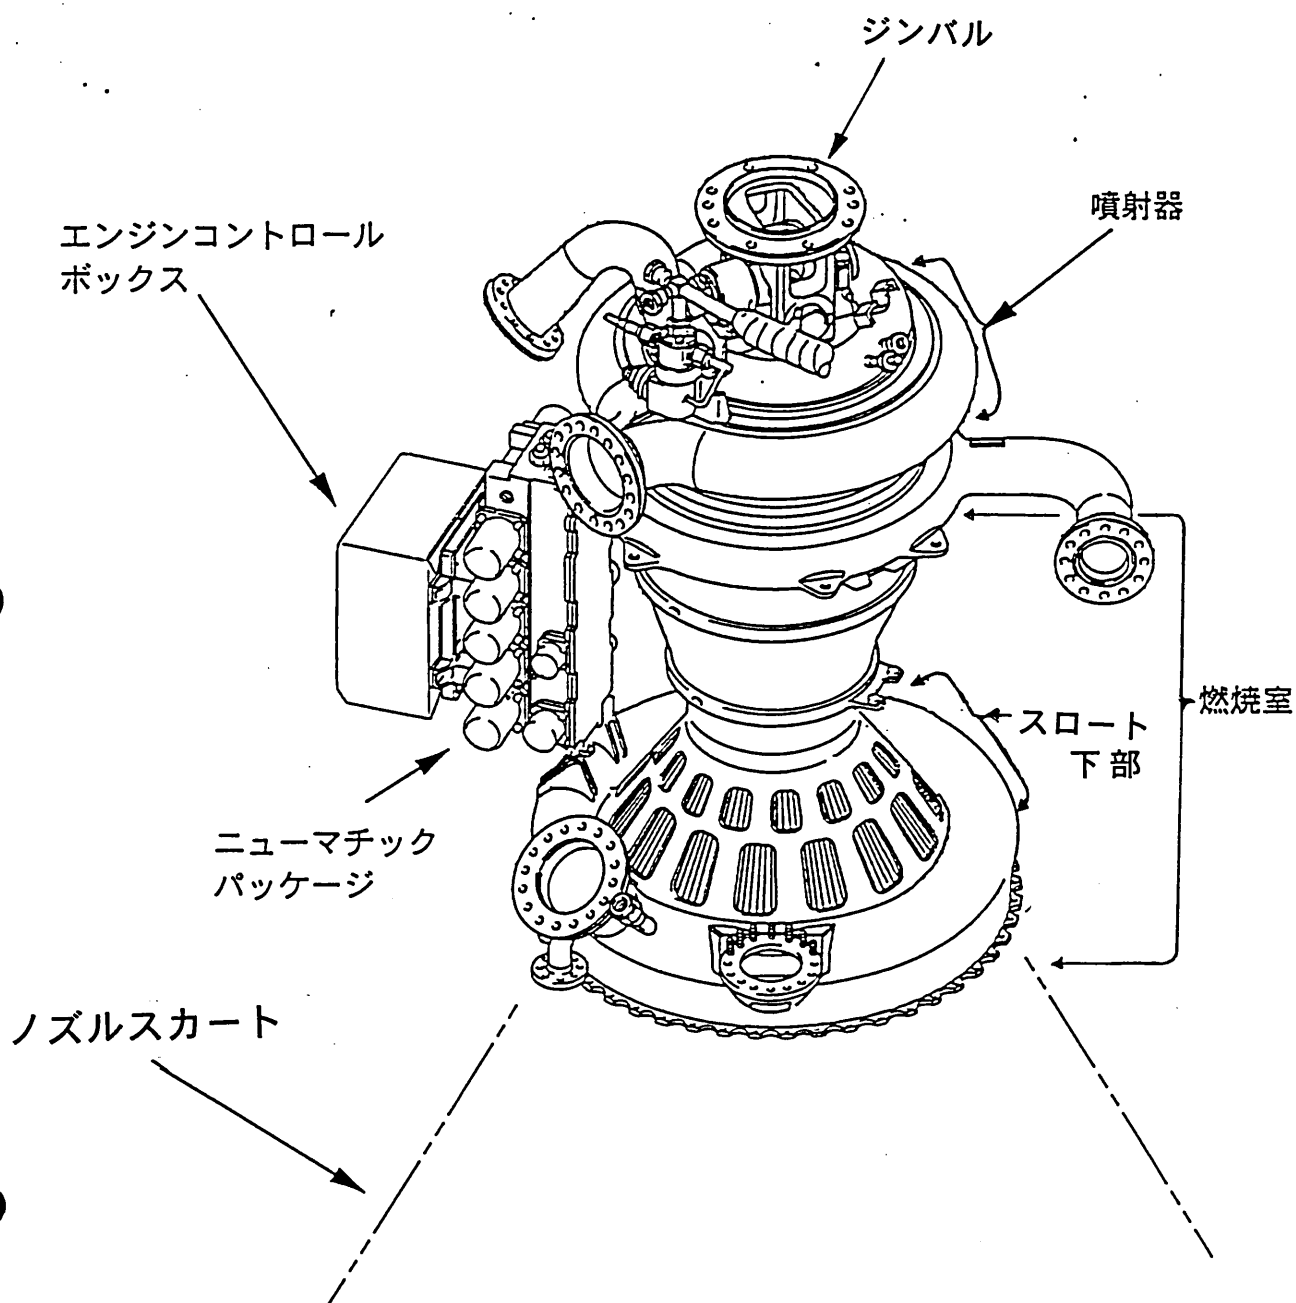
噴射器／燃焼室の外観図

高温燃焼ガスの漏洩は、点火器、噴射器、燃焼室及びノズルスカートからの漏洩が考えられ、漏洩箇所を特定するため故障要因分析を行った結果、燃焼室のスロート下部からの漏洩である可能性が高いことが判明した。

今後は、当該エンジンの製造履歴と領収燃焼試験の影響の再評価、LE-5 及び LE-5 A エンジンの不具合事例の調査等総合的な検討を行い、更に必要な確認試験を行って、燃焼ガスの漏洩に至った原因を究明し、次号機以降への対策及び今後の開発への反映事項を早急に纏める。
