## 技術試験衛星Ⅶ型（E T S - Ⅶ）の運用状況について

平成 1 0 年 3 月 1 8 日

宇 宙 開 発 事 業 団

技術試験衛星Ⅶ型(ETS-Ⅶ)「おりひめ／ひこぼし」の  
初期機能確認試験の状況について

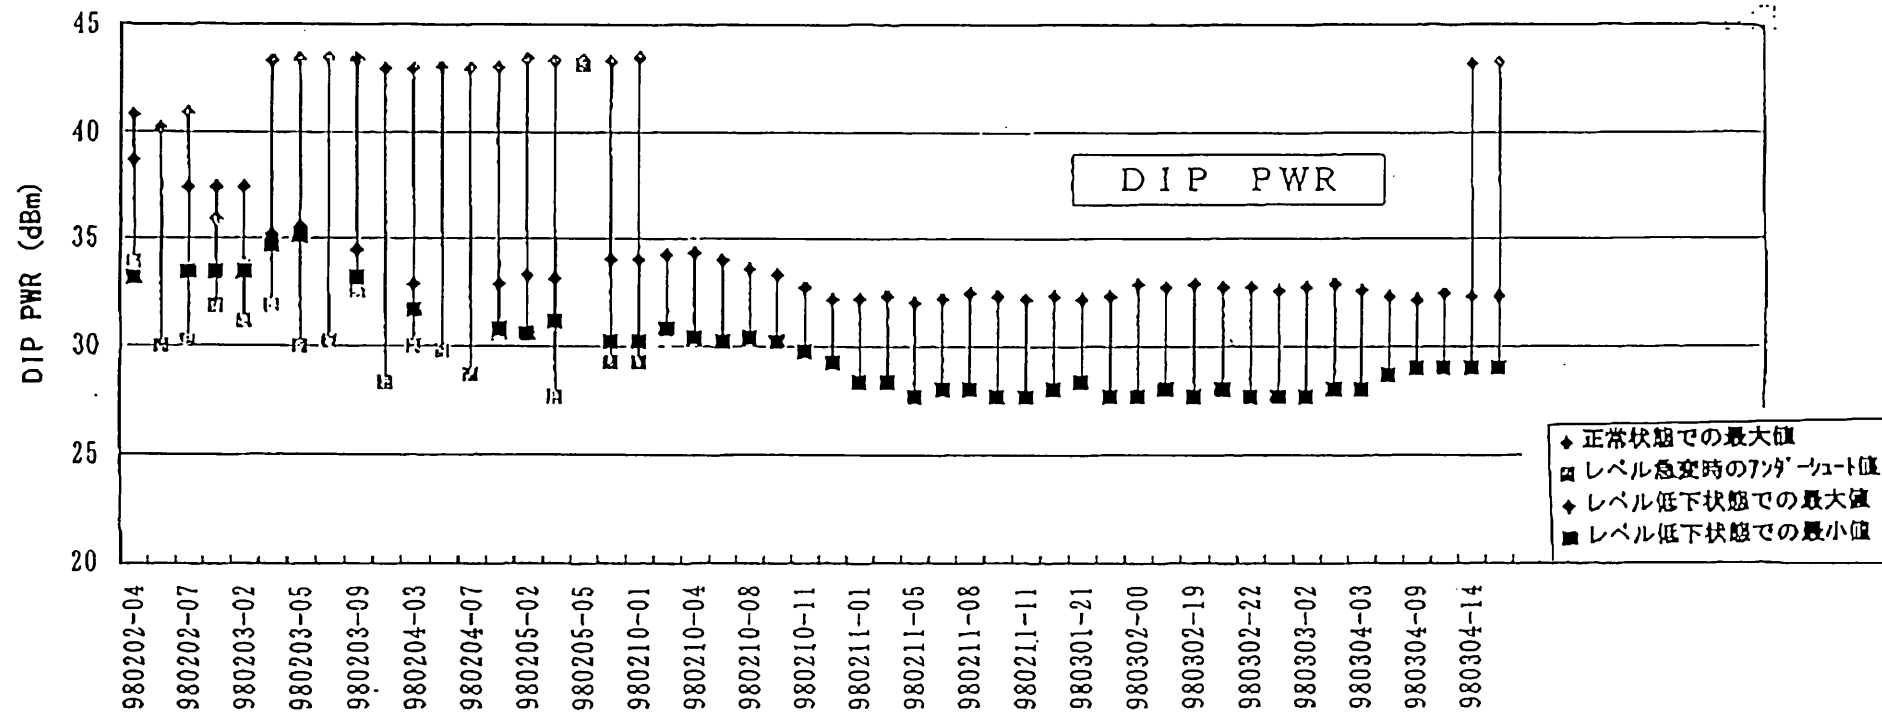
図 1 送信出力テレメトリのトレンド

平成10年2月2日に発生したハイゲイン系リターン回線送信出力の低下現象については、2月10日以降正常な値を示さなくなったが、3月4日の最後の2パスになって、再び可視の最初の数分では正常な値を示す現象に戻った。また、変動幅及び低下量ともに落ち着く傾向も見られている。

図1にはこれまでのハイゲイン回線の運用パスにおける送信出力テレメトリデータのトレンドを示す。

原因調査として故障要因分析(FTA)を行っているが、現状としてはスイッチからダイプレクサに至るまでの各接続部における接触不良か、あるいは途中のどこかで放電が発生しているかのいずれかであるものと推定し、ケーブル及びバンドリジェクションフィルタを対象に再現試験を実施中である。また併せて、打上げ前の地上における試験データの詳細なレビューを行っている。

なお、3月4日に姿勢異常が発生したときに、TDRSからのフォワード信号の受信レベルテレメトリ値が約10dB低下するまでリターン回線は繋がっていたことから、実際にはさらに回線上のマージンがあるものと思われる。

従って、このままレベルの低下が進むことなく現在の状況が続く限りは、衛星運用において送信出力が低下した状態でも実験運用等に支障はないものと判断している。

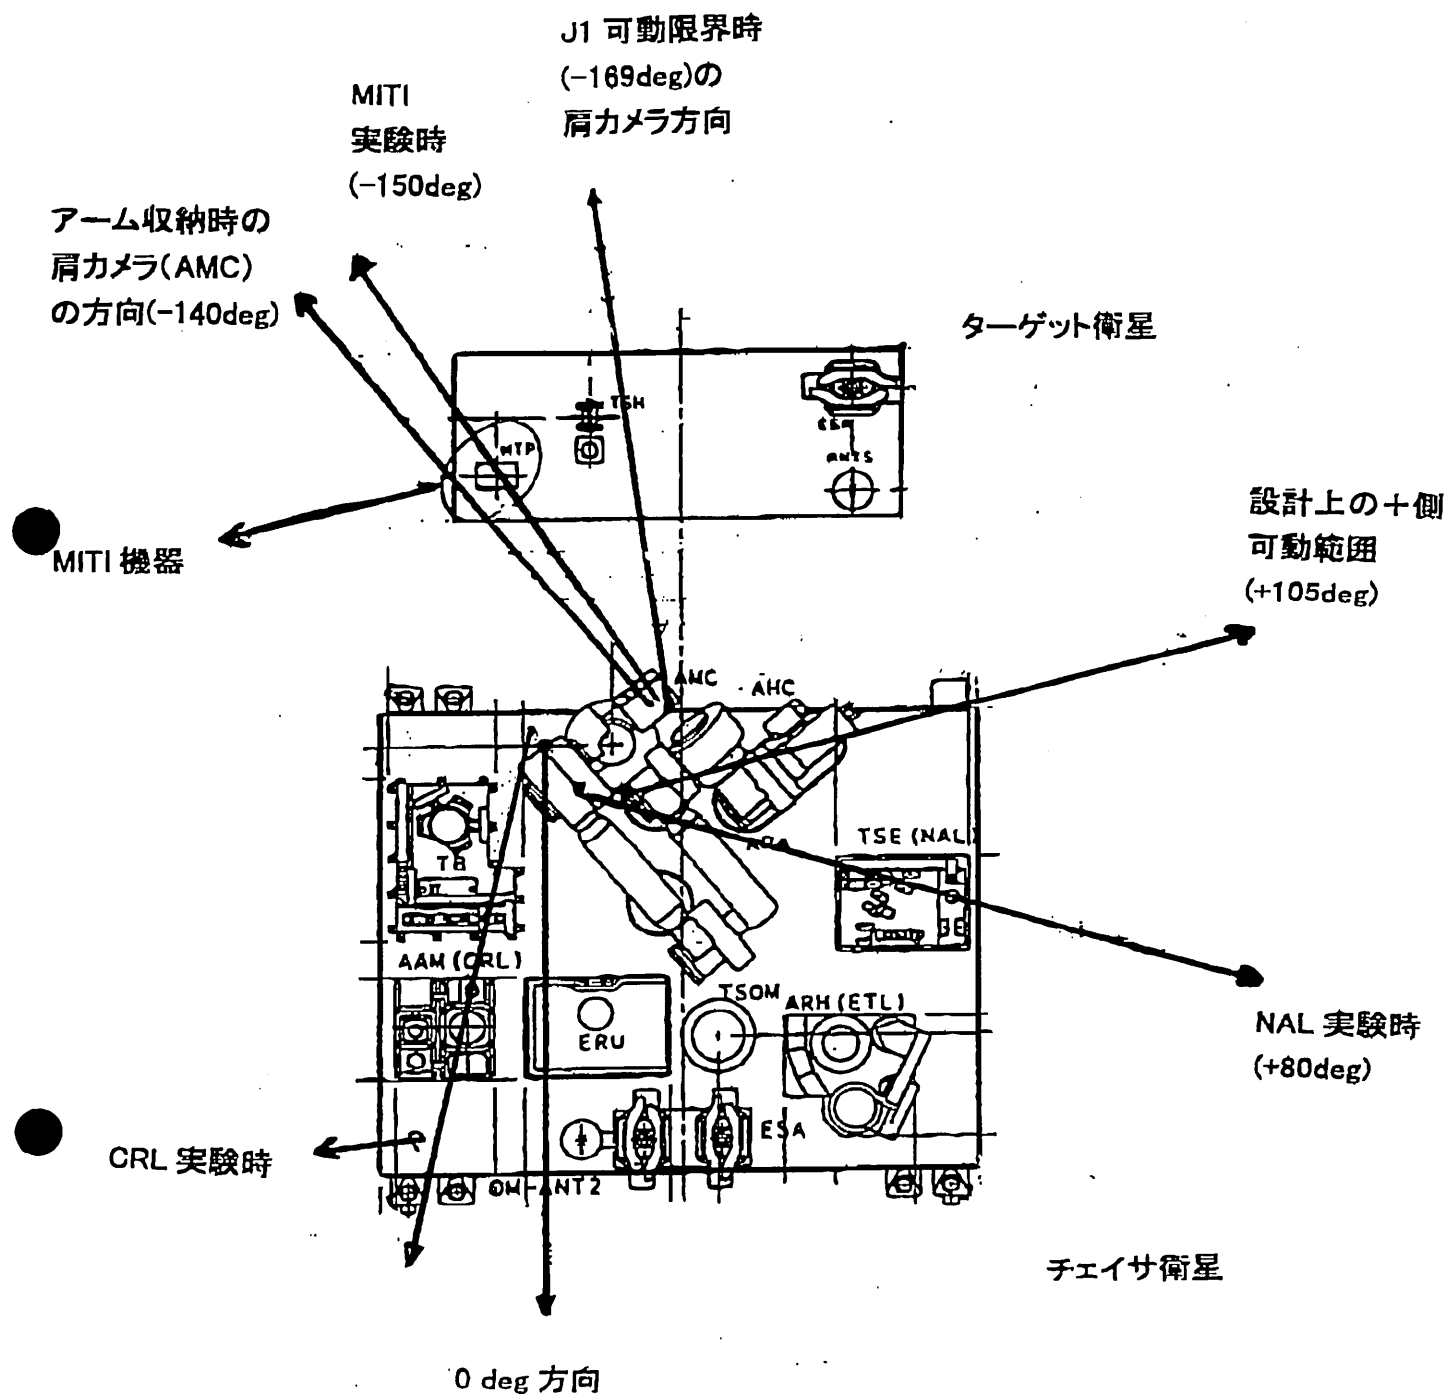
ロボット実験面の搭載機器配置

技術試験衛星Ⅶ型「おりひめ／ひこぼし」のロボット実験系の初期点検を3月17日から実施していたところ、昨日関節1が可動範囲リミットスイッチの作動により停止するという事象が生じ、お知らせした致しました。その後、3月18日4時19分からの機能試験で異常動作の原因を調査したところ、ロボットアームを $-29\text{ deg}$  から $+138\text{ deg}$  までの展開・収納が可能であること及び基準位置(ゼロ度方向)を確認致しました。

ロボットアームの関節1の取り付け面の基準位置が、約30度ずれて衛星表面へ取り付けられていたため。
