## 通信放送技術衛星「かけはし」(COMETS)の 第3回軌道変更の結果について

平成10年5月13日  
宇宙開発事業団

通信放送技術衛星「かけはし」(COMETS)の  
今後の予定について

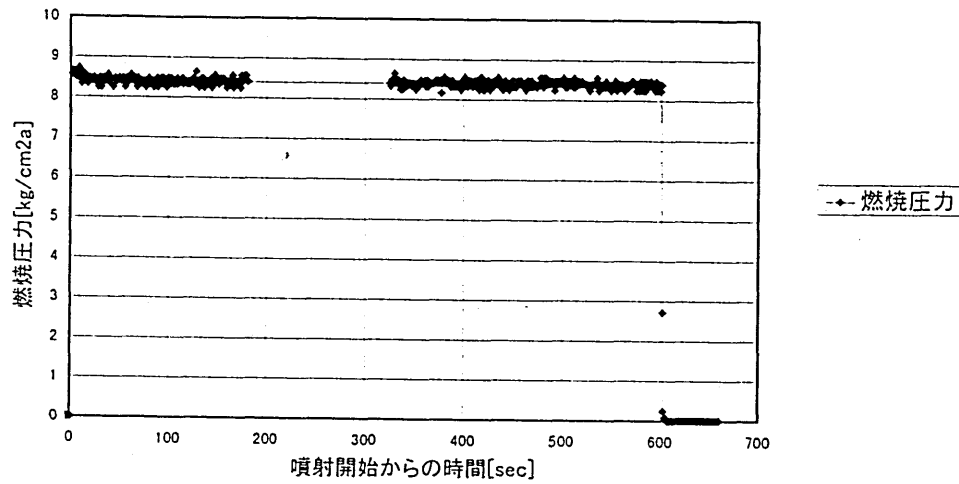
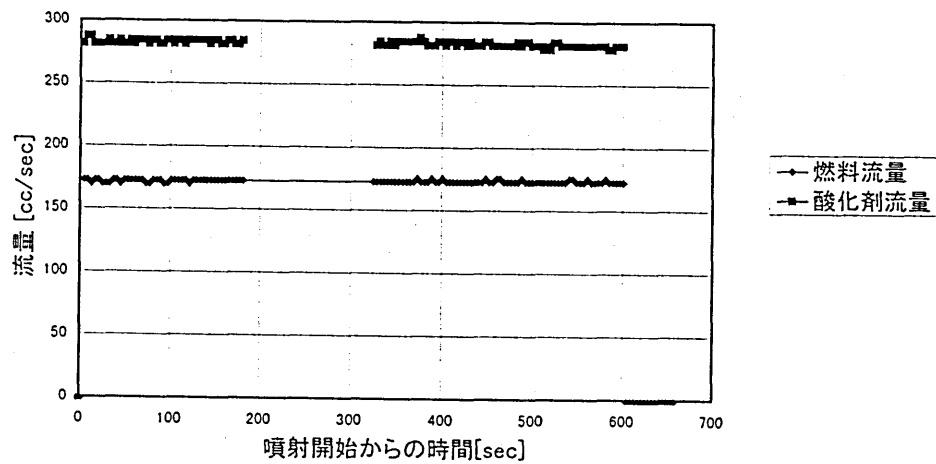
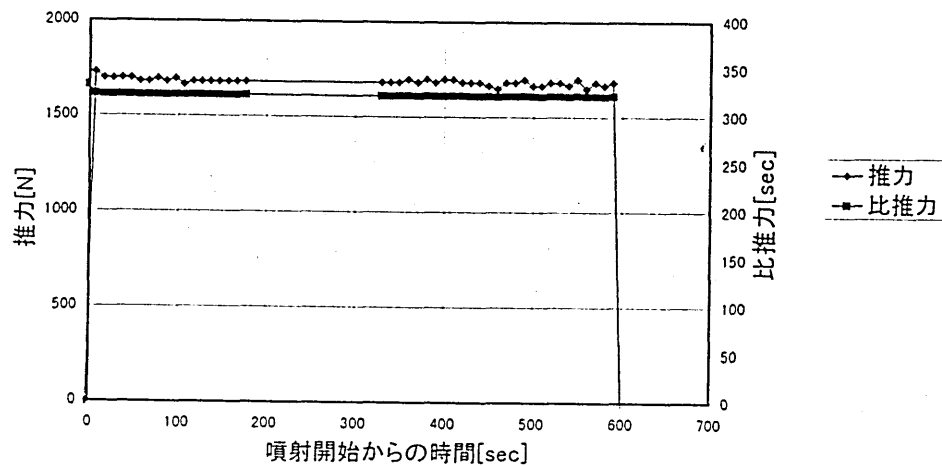
図1.「かけはし」第3回AEFアポジ推進系性能

軌道変更時のアポジ推進系の性能は、前回値と変化なく良好であった。

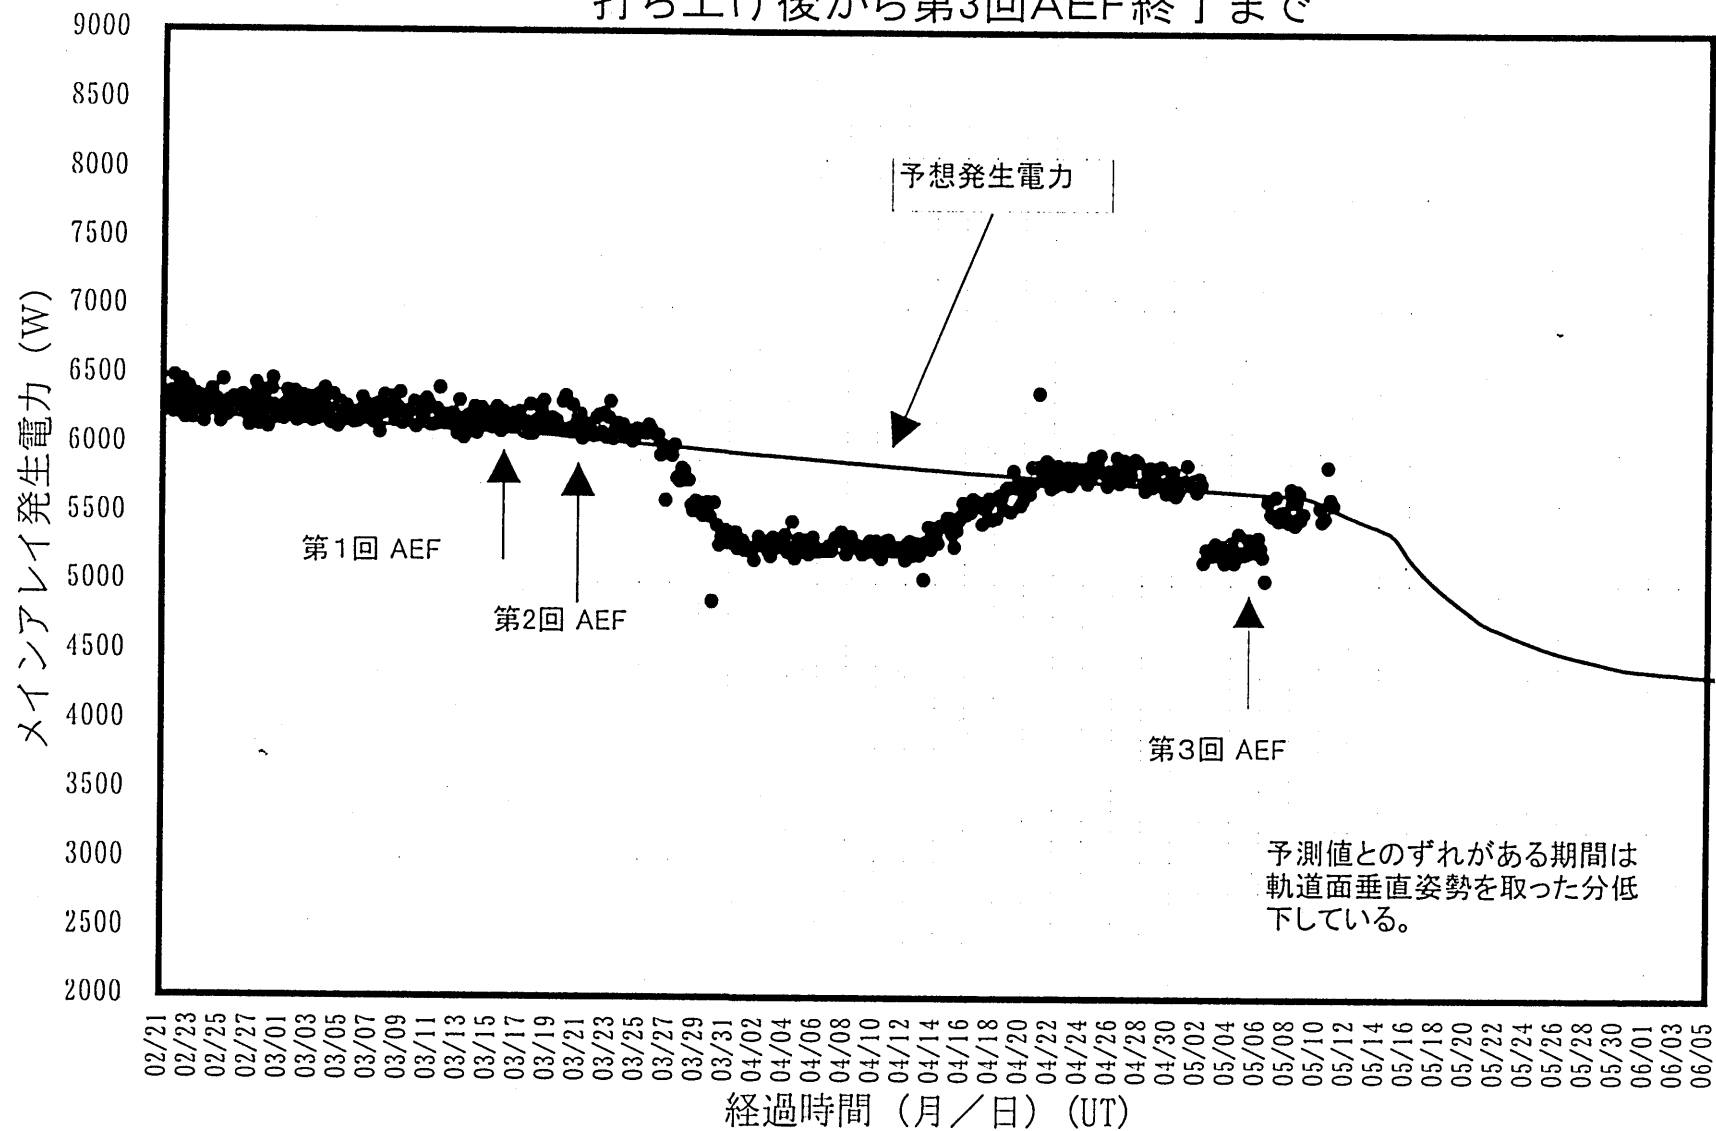
図2. 「かけはし」メインアレイ発生電力の推移  
打ち上げ後から第3回AEF終了まで

軌道変更前後における発生電力の状況に変化は無く、正常である。(図2. 参照) また、今回の軌道変更運用中に使用したバッテリー電力は5月8日夜に回復した。

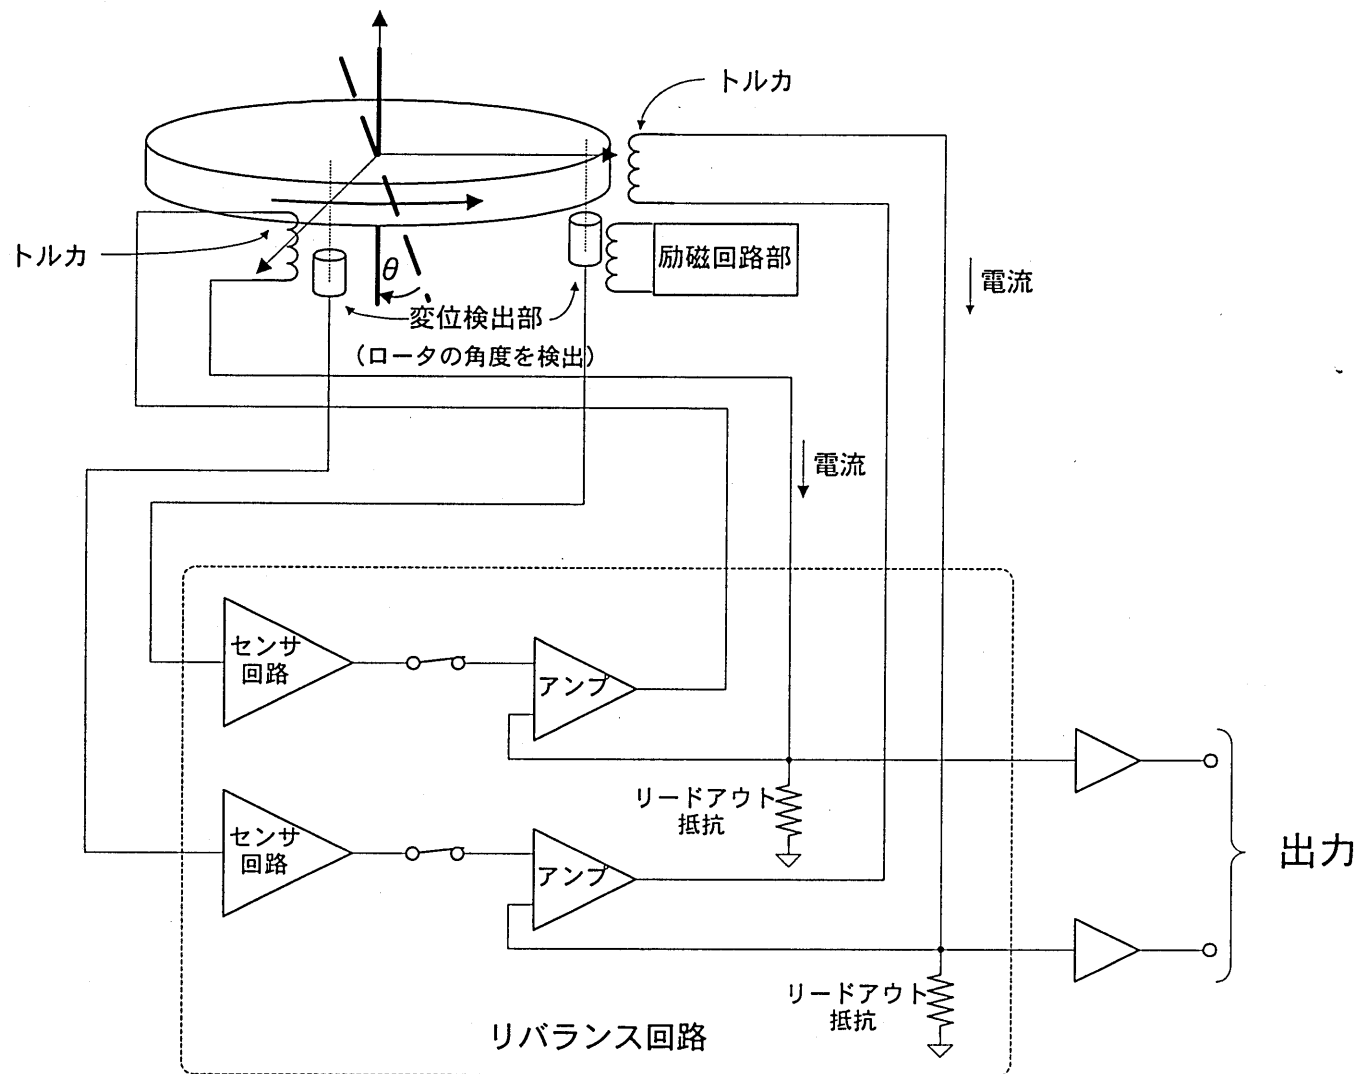
図1 ジャイロの動作原理

- (1) いずれのジャイロも2軸とも異常な出力であった。
- (2) 通常ほぼ0度/秒を示すはずの出力信号が、0.2~0.6度/秒の範囲でほぼ一定値を示したままとなった。
- (3) 電源を一旦OFFして再立ち上げすることにより正常な出力状態へ復帰した。

原因は究明中であるが、上記の状況から出力信号の異常は下記原因等により生じた可能性が高いと推定している。

- ① S E U (シングルイベント) による H I C (ハイブリッド I C) 誤動作
- ② H I C 等部品の不安定動作

図－１はジャイロの動作原理を示したものである。衛星が回転すると、ジャイロはその姿勢を保とうとするためにピックアップとの間の相対距離が変化する。ピックアップで検出した距離を一定に保つよう電流をトルカに流す。この電流値が衛星の角速度に比例することを利用して、角速度信号を出力する。この動作を実施する回路がリバランス回路であり、電源ＯＮ時には一定時間後（ジャイロの回転が安定した後）にこの回路を閉ループとするスイッチが入り、角速度を出力し始める。

本ジャイロはチューンド・ドライ・ジャイロ（TDG）であり、一定の範囲の回転状態では、１台で回転軸に直交する２軸廻りの角速度を検出する。ジャイロの極性保証範囲は１０度／秒であり、これを越す角速度を受けた状態での出力は不定となる。また、ハードウェアとしての耐性は６００度／秒である。

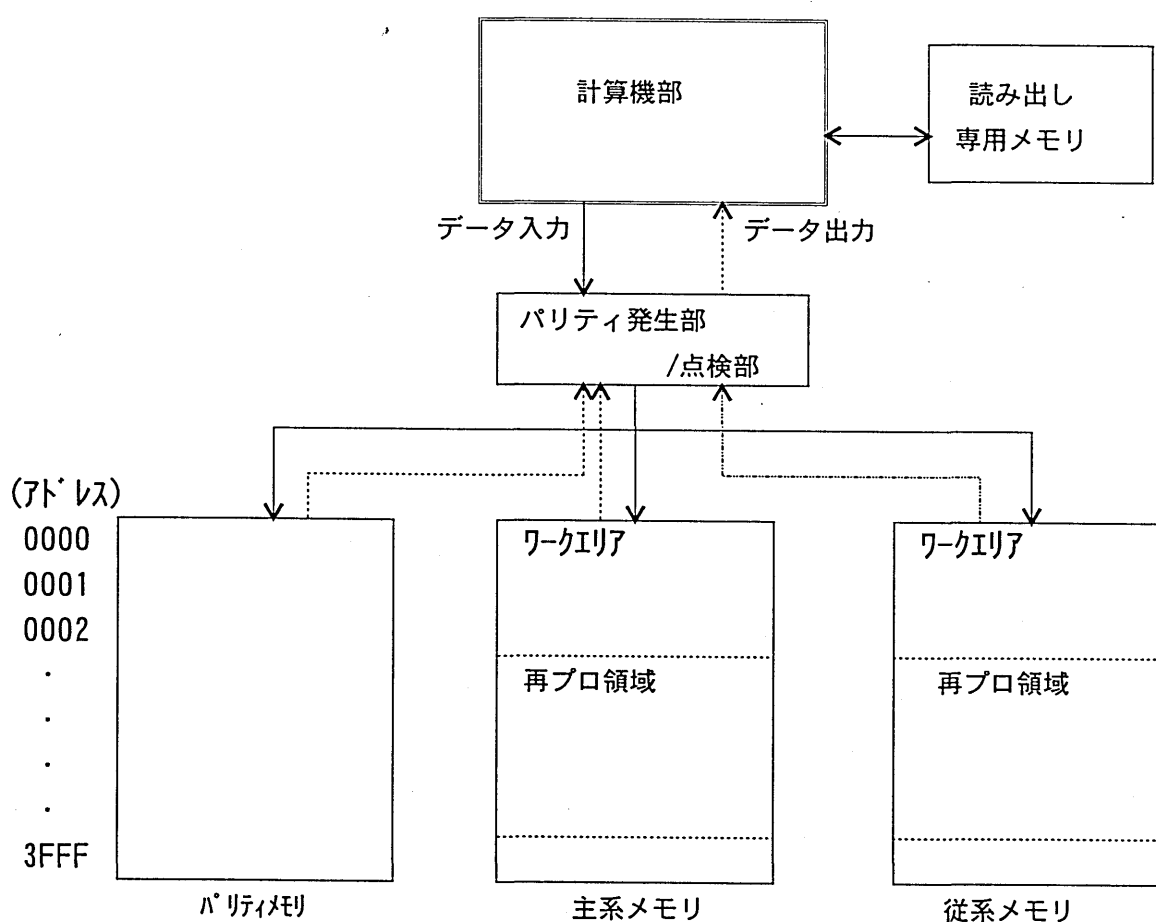
## ACE RAM領域の構成

設計時点において放射線によるビットの反転を自動訂正する機能を有しているが、下記の原因によりこの自動訂正が正常に行われていないものと推定されている。

① 主系メモリまたはパリティメモリの故障

② エラー訂正機能の故障または異常動作

書き込み時：主系／従系メモリにデータを書き込むとともにパリティ発生部によりパリティメモリにパリティビットを書き込む。

読み出し時：パリティ点検部で主系メモリとパリティメモリのデータを確認し、合っていればそのまま出力し、合っていなければ従系メモリのデータを読み出して出力する。

リフレッシュ機能：定期的に上記の読み出し作業／書き込み作業を実施する。これにより、メモリの1ビットのエラーは自動的に訂正される。

① 第4回軌道変更実施前までにビット反転に対する自動訂正機能を付加する。

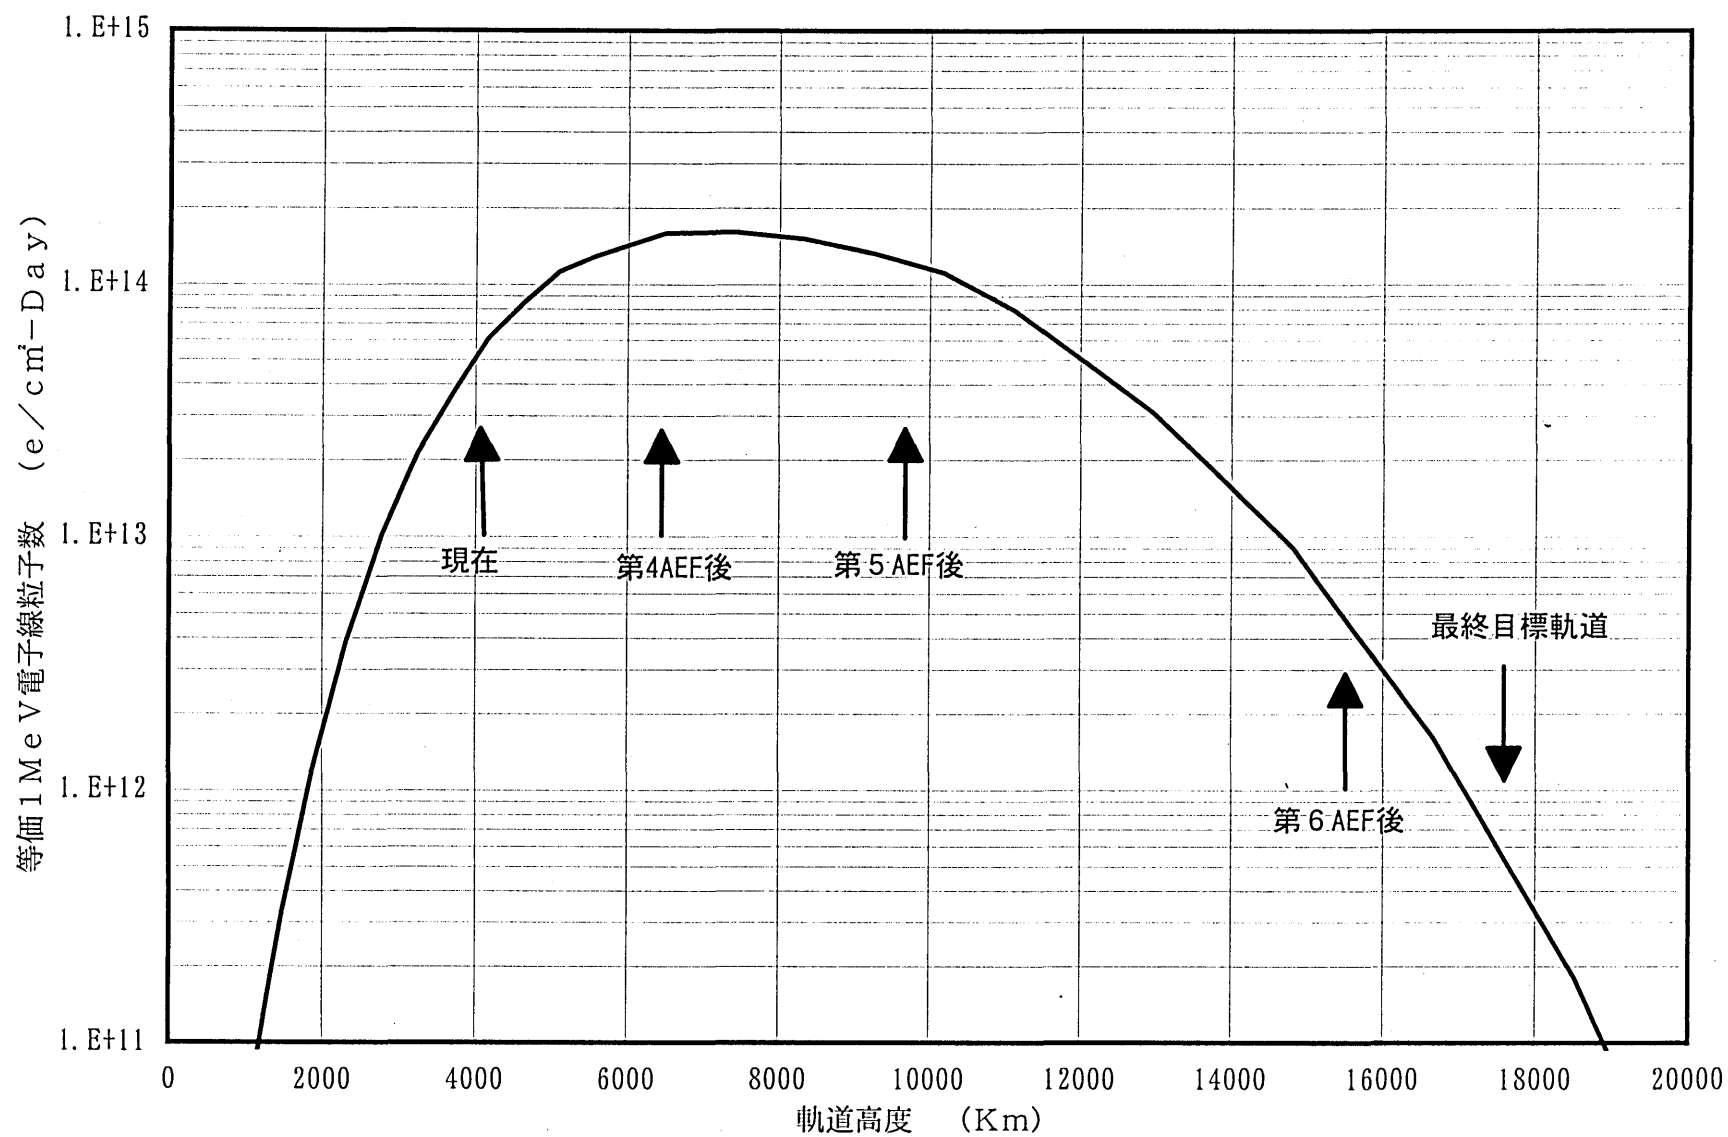
各軌道高度における太陽電池セルへ影響を及ぼす放射線量の傾向

現在の軌道は運用軌道に比べ太陽電池セルの劣化に影響を及ぼす電子線粒子数が多いため、なるべく速やかに軌道変更を行うことが望ましい。

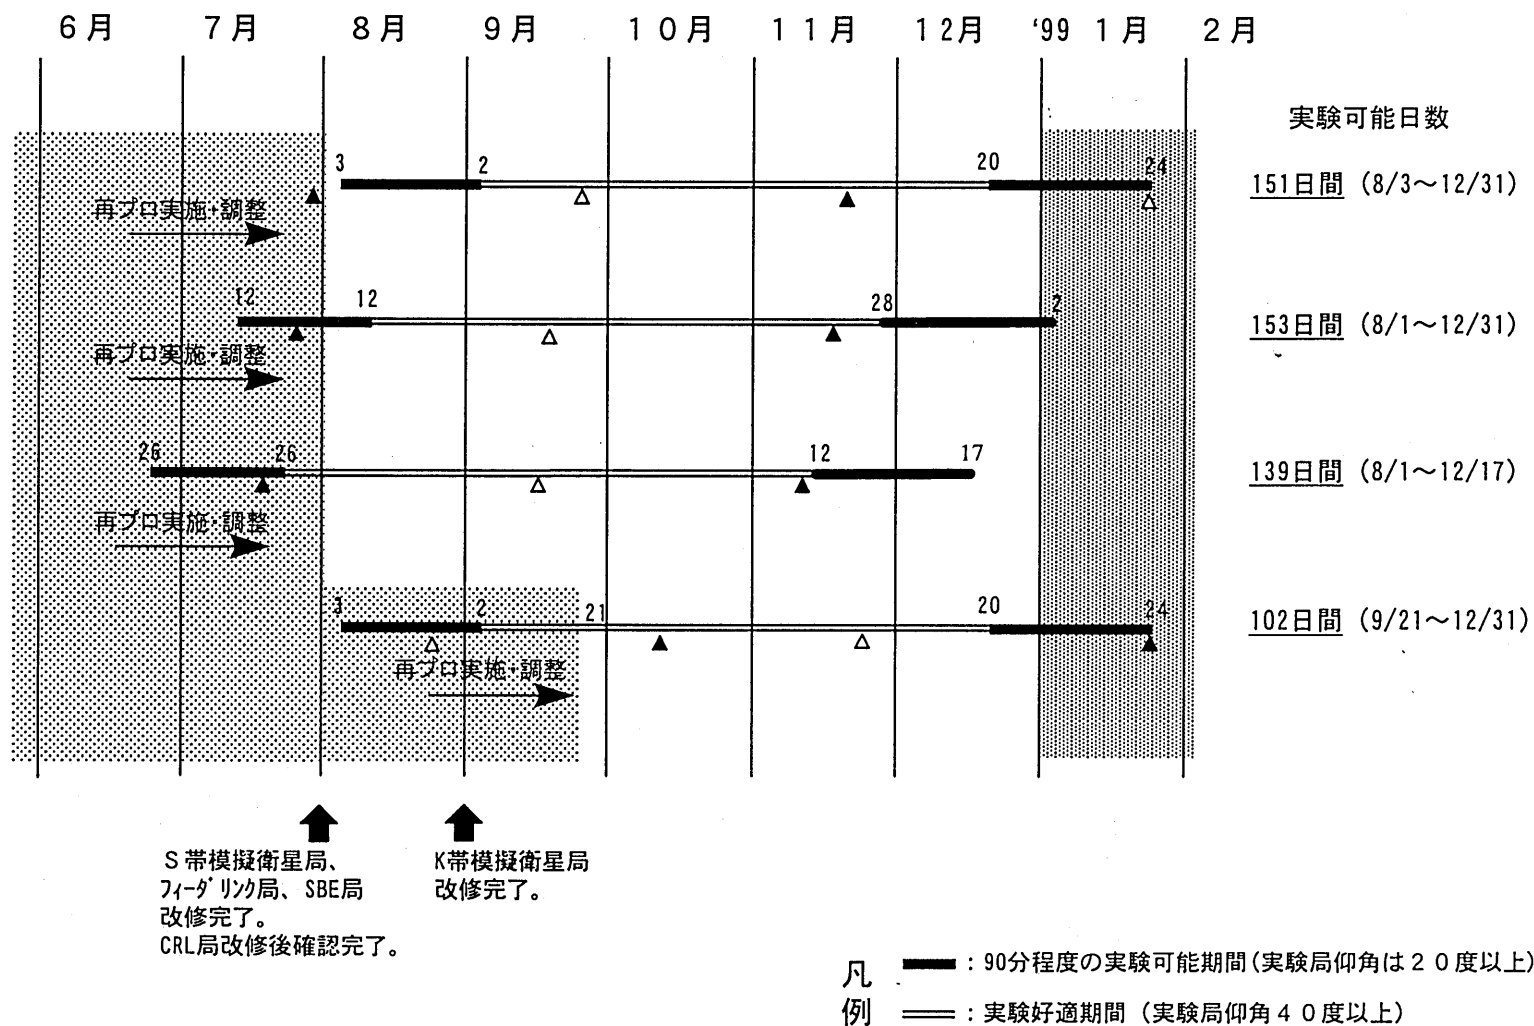
第4回軌道変更実施時期と実験期間の比較検討

軌道変更の実施時期により通信実験の可能期間が影響を受ける。通信実験の観点からは、地上設備の改修後なるべく早く開始できるようにする必要がある。次回の第4回軌道変更が遅れると実験可能期間は早まるため、結果として実験可能期間が短くなる。従って、通信実験実施の観点から早急な軌道変更が必要である。(別紙－5 参照)

なお、前記リスクに対する対策にさらに時間を要することとなった場合は、第4回以降の軌道変更時期を大幅に(約90日間)遅らせることにより、実験時期を確保する案も可能である。この場合は、実験可能期間は短くなり、約3.5ヶ月となる。但し、この案は前記4. 1項で述べたように運用上のリスクが大きいことから、可能な限り採用を避けたい。
