## H-IIロケット5号機による通信放送技術衛星（COMETS）の軌道投入失敗の原因究明及び今後の対策についての技術評価部会における審議状況概要

平成10年6月24日

技術評価部会

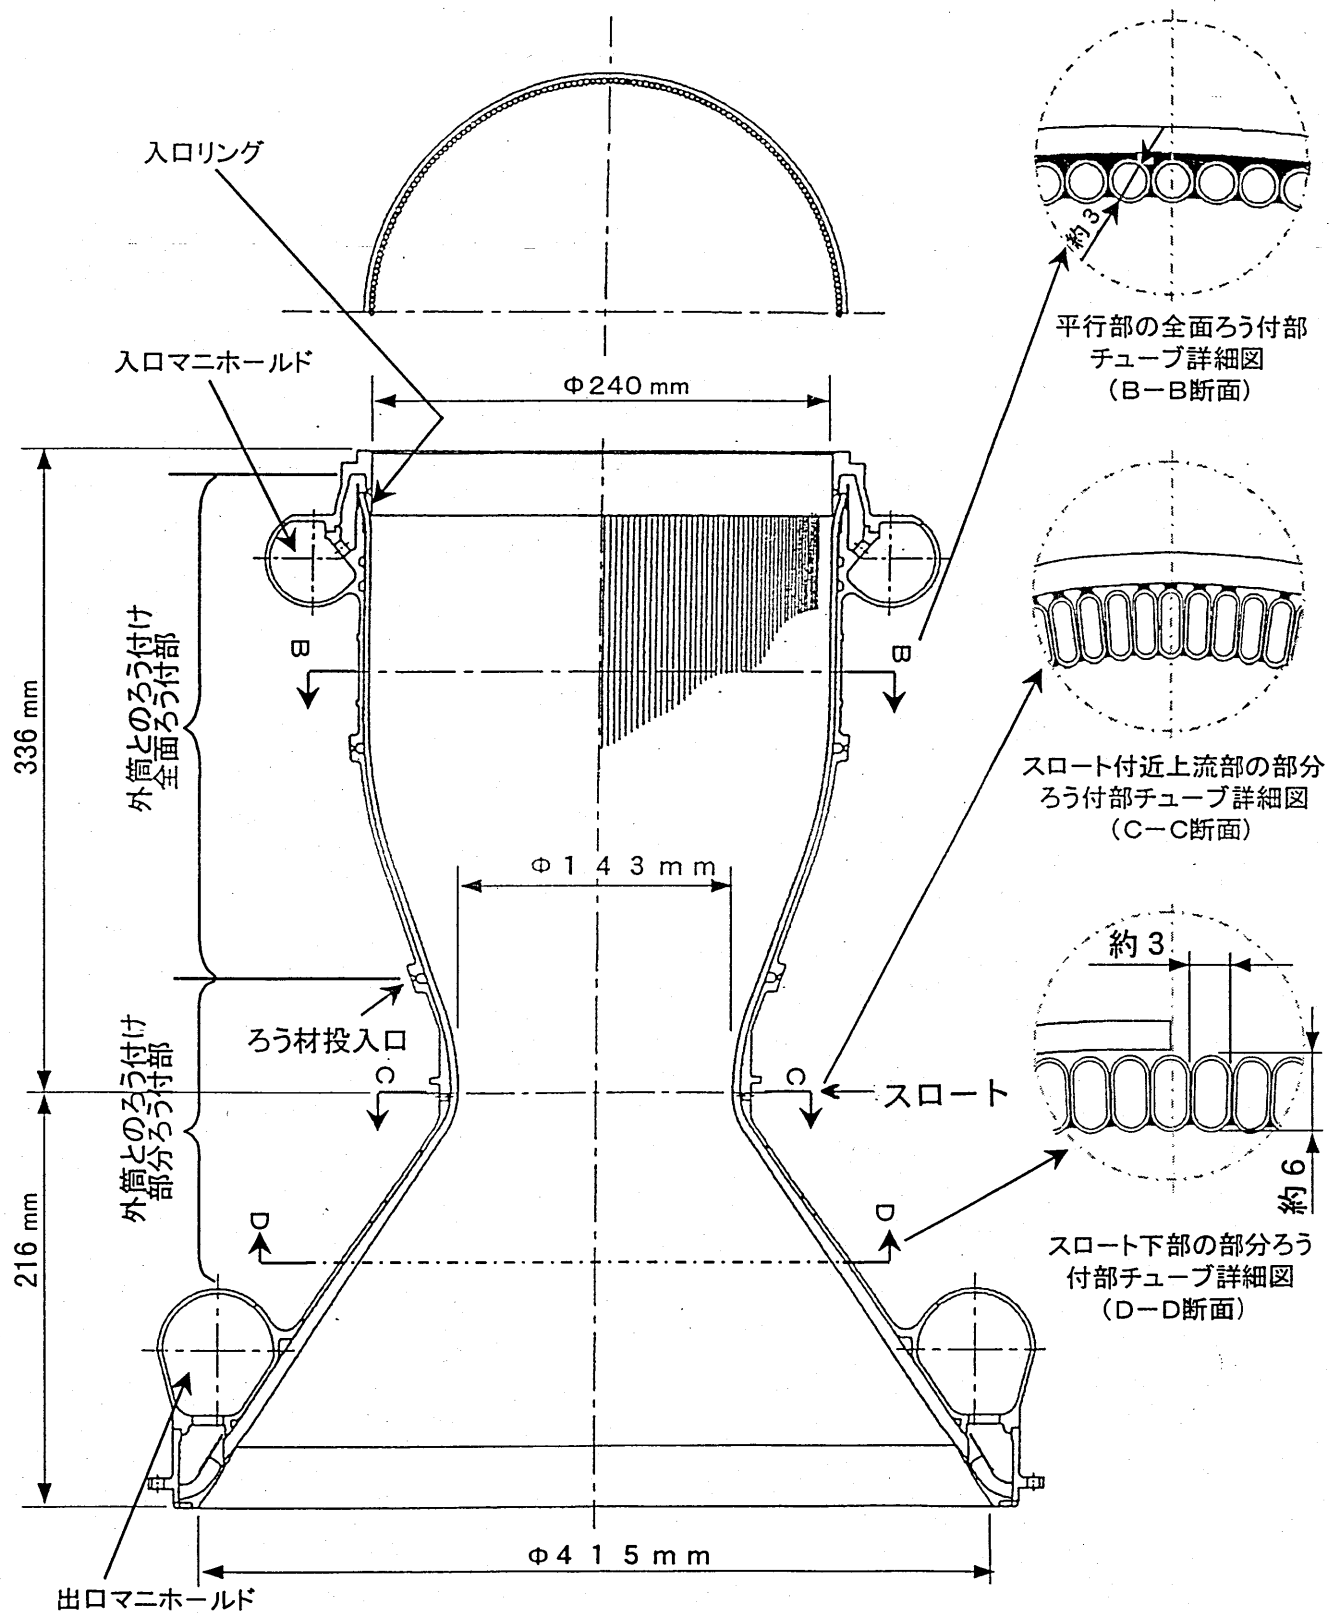
図-3 燃焼室断面図

- ・ 高温・高圧の燃焼ガスで溶融・破壊しないよう、補強用の外筒の内側に、約240本の冷却管（中を冷却水素が流れる管）を周上に配列したものをろう付けにより接合した構造で、高い耐熱性・耐圧性・気密性を保有。
- ・ スロート（直径が最も小さくなる部分で燃焼室中央部）下流部では、外筒に軽量化のための窓（長円形の穴）が多数存在。

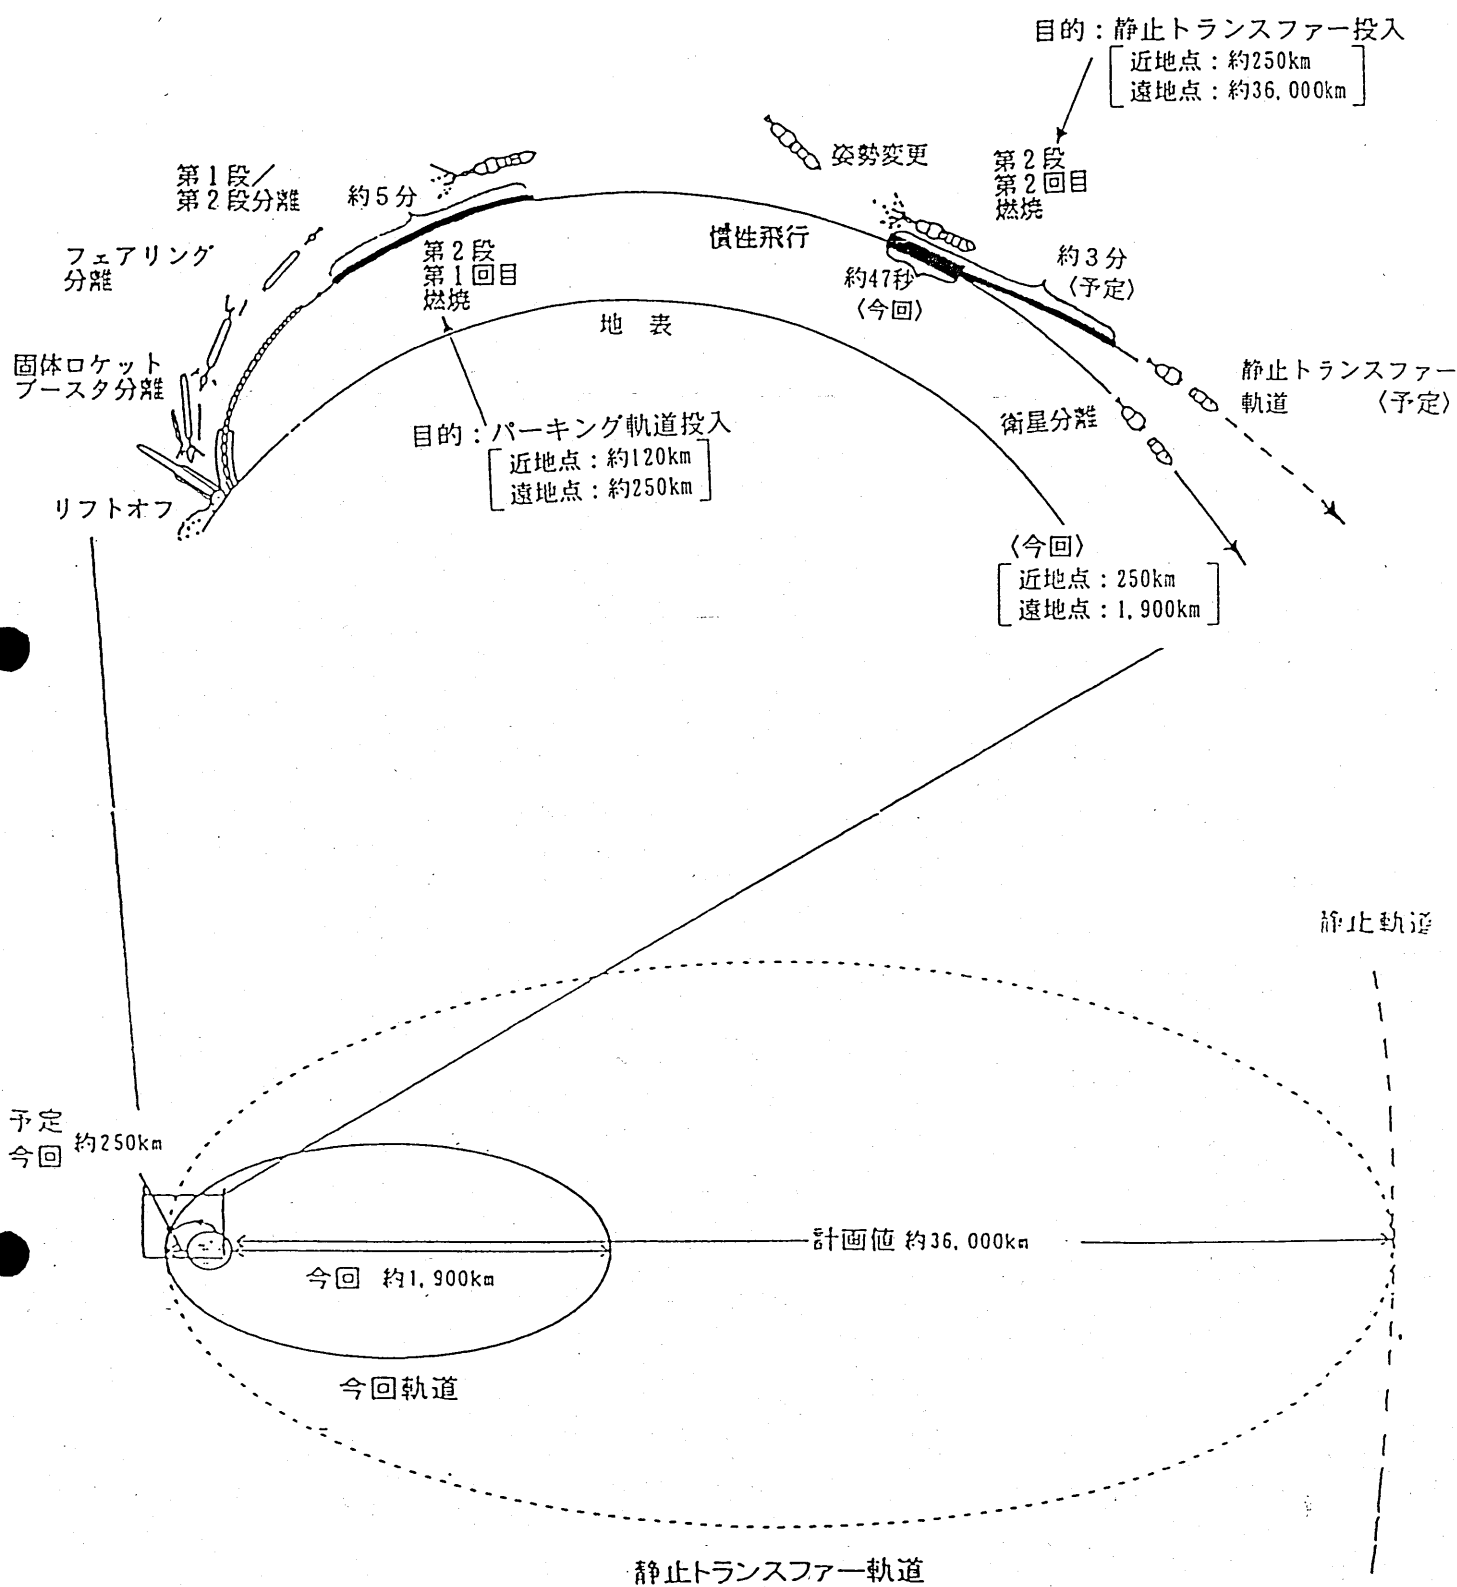
図-4 COMETS軌道投入シーケンス

平成１０年２月２１日、通信放送技術衛星（COMETS）を静止トランスファ軌道に投入することを目的として、Ｈ－Ⅱロケット５号機が打ち上げられたところ、第２段エンジン（LE-5A）が第２回燃焼中に予定より早期に燃焼を停止したため、COMETSは目標軌道より大幅に低い軌道に投入。

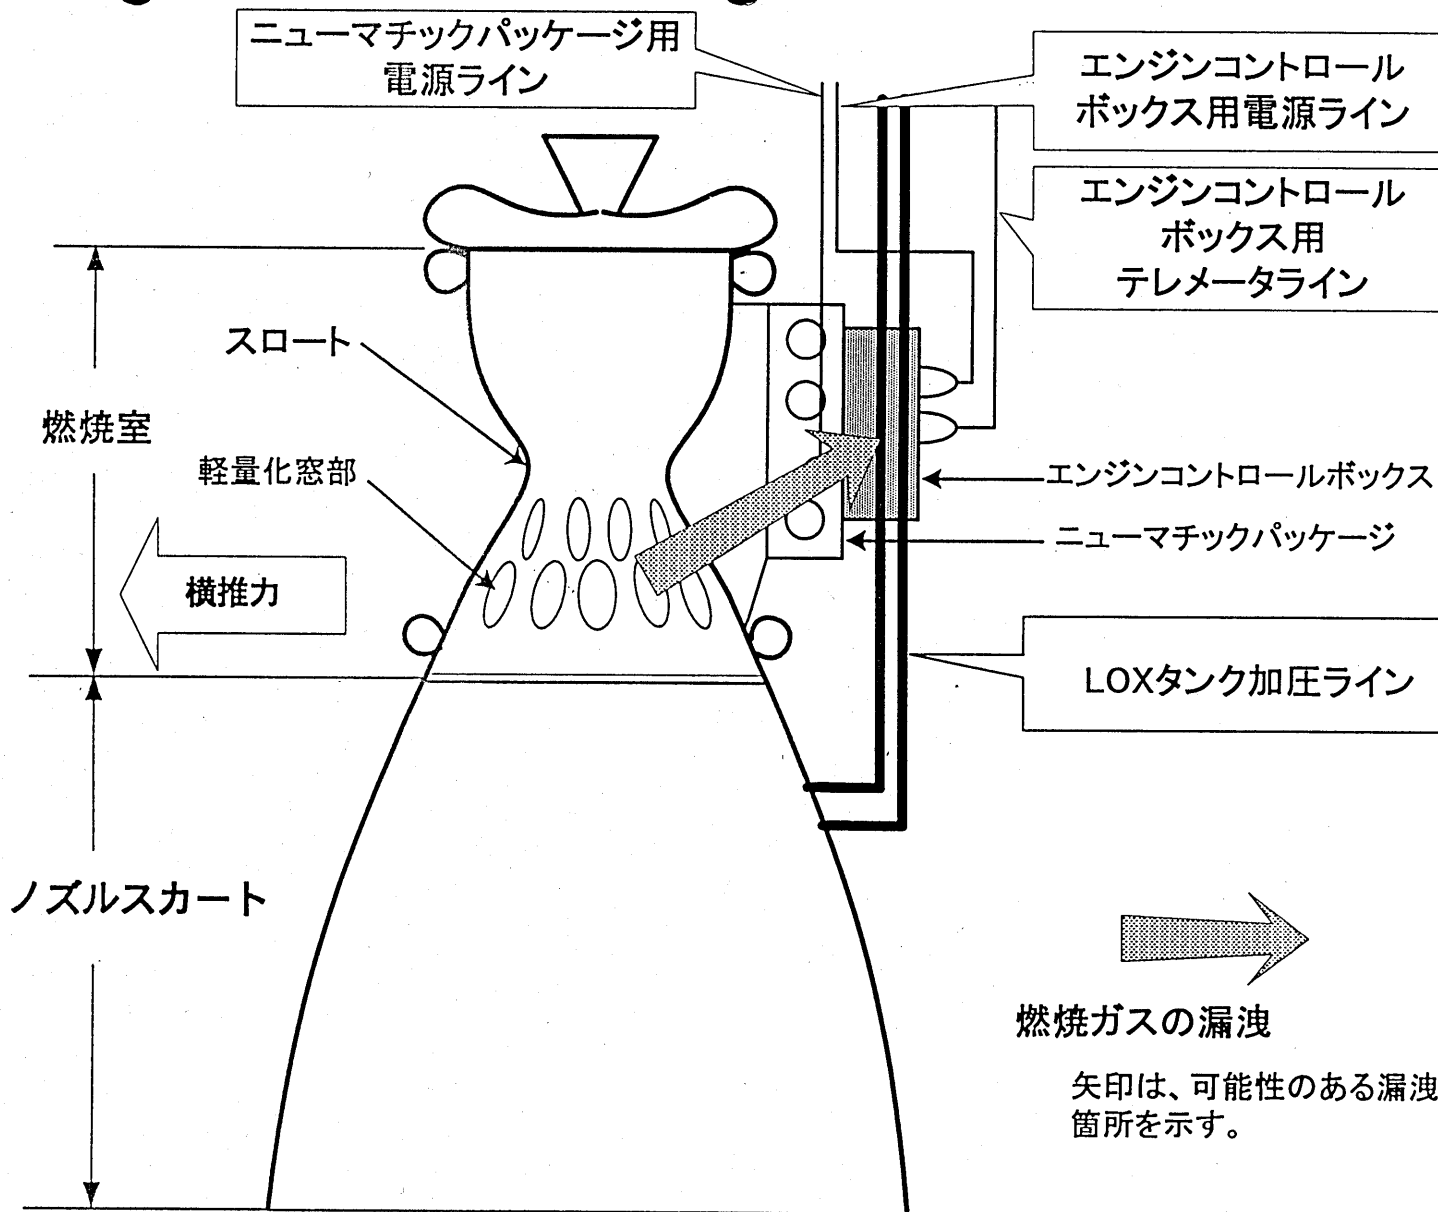
図-5 エンジン早期停止の原因

② 燃焼室の外筒窓部から高温の燃焼ガスが噴出したため、エンジン制御系電源配線が溶損し、エンジンバルブが閉鎖して、予定より早くエンジンが燃焼を停止。

1. 燃焼ガスが燃焼室から漏れ始めた。これにより、酸素タンク加圧ラインのヘリウムガス温度が上昇した。

2. 漏洩量は増加し、ほぼ一定となった。以下の現象が発生した。

- 1) 燃焼圧の僅かな低下
- 2) 横推力の発生
- 3) 電源ラインの断続的な短絡
- 4) エンジンの状態計測の障害

3. エンジンコントロールボックスへの電源供給が最終的に遮断され、エンジン主弁が突然閉となった。このため、エンジンは急速に停止した。

矢印は、可能性のある漏洩箇所を示す。

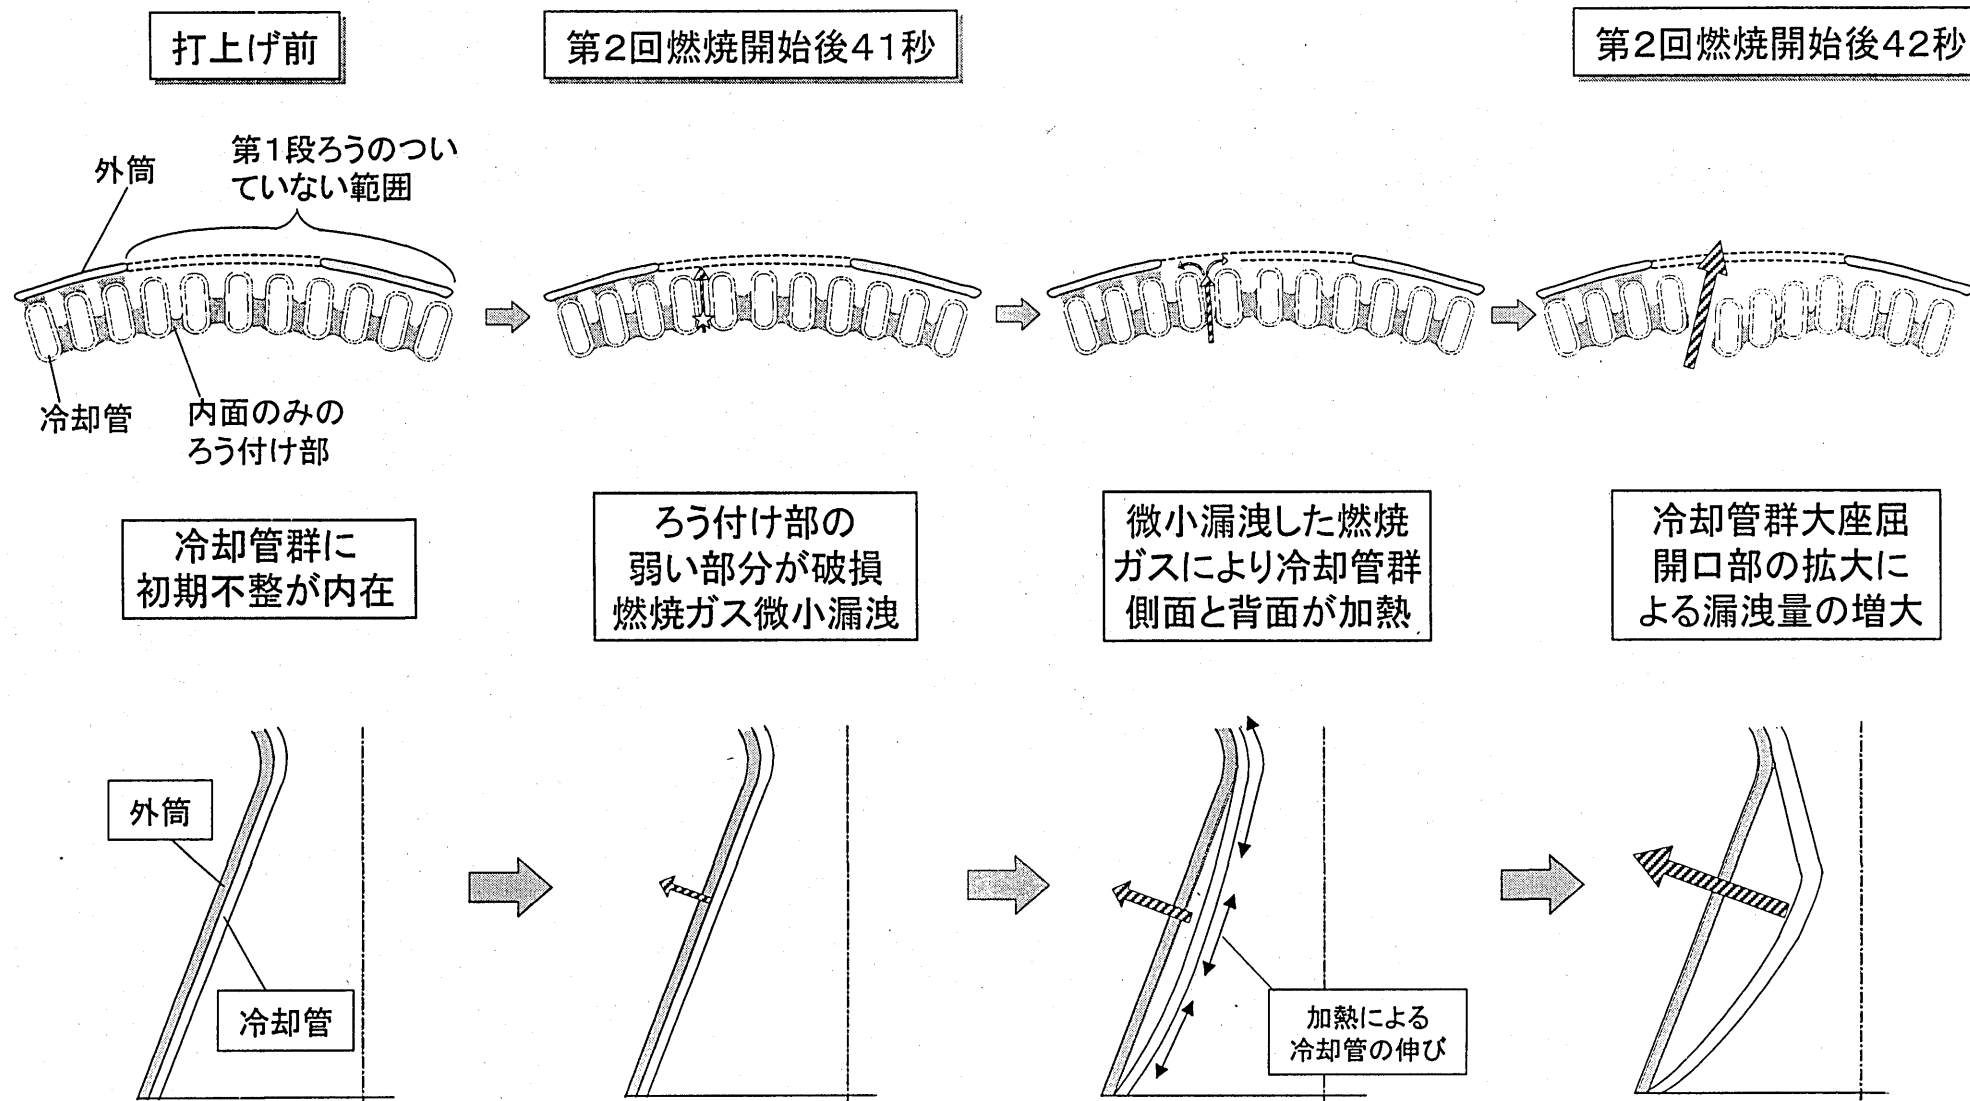
図-6 高温燃焼ガス漏洩のメカニズム

① 軌道上での第２回燃焼中に、燃焼室スロート下流部において、ろう付け部の一部破損により高温の燃焼ガスが漏洩したため、近傍の冷却管が異常に加熱されて熱応力により変形して、燃焼室が大きく開口。

① 燃焼室の製作段階において、ろう付けのばらつきによってスロート下流部で外筒・冷却管間や冷却管相互間の接合が構造的に弱い部分が生じた。

② さらに、地上の燃焼試験中の点検用治具外し忘れによる異常な低圧燃焼等の影響を受けて、その部分に微小な初期不整（ろう付け内部の微小な亀裂、冷却管の微小な変形等）が発生。

③ その後、繰り返しエンジン燃焼・停止による熱応力を受けて不整が進展し、軌道上第１回燃焼停止・再着火以降、限界に達してろう付け部の一部が破損。
