H-II ロケット 5号機による通信放送技術  
衛星（COMETS）の軌道投入失敗の原因  
究明及び今後の対策について（報告）  
（案）

平成10年7月1日

宇宙開発委員会技術評価部会

## Ｈ－Ⅱロケット５号機による通信放送技術衛星（COMETS）の軌道投入失敗の原因究明及び今後の対策について

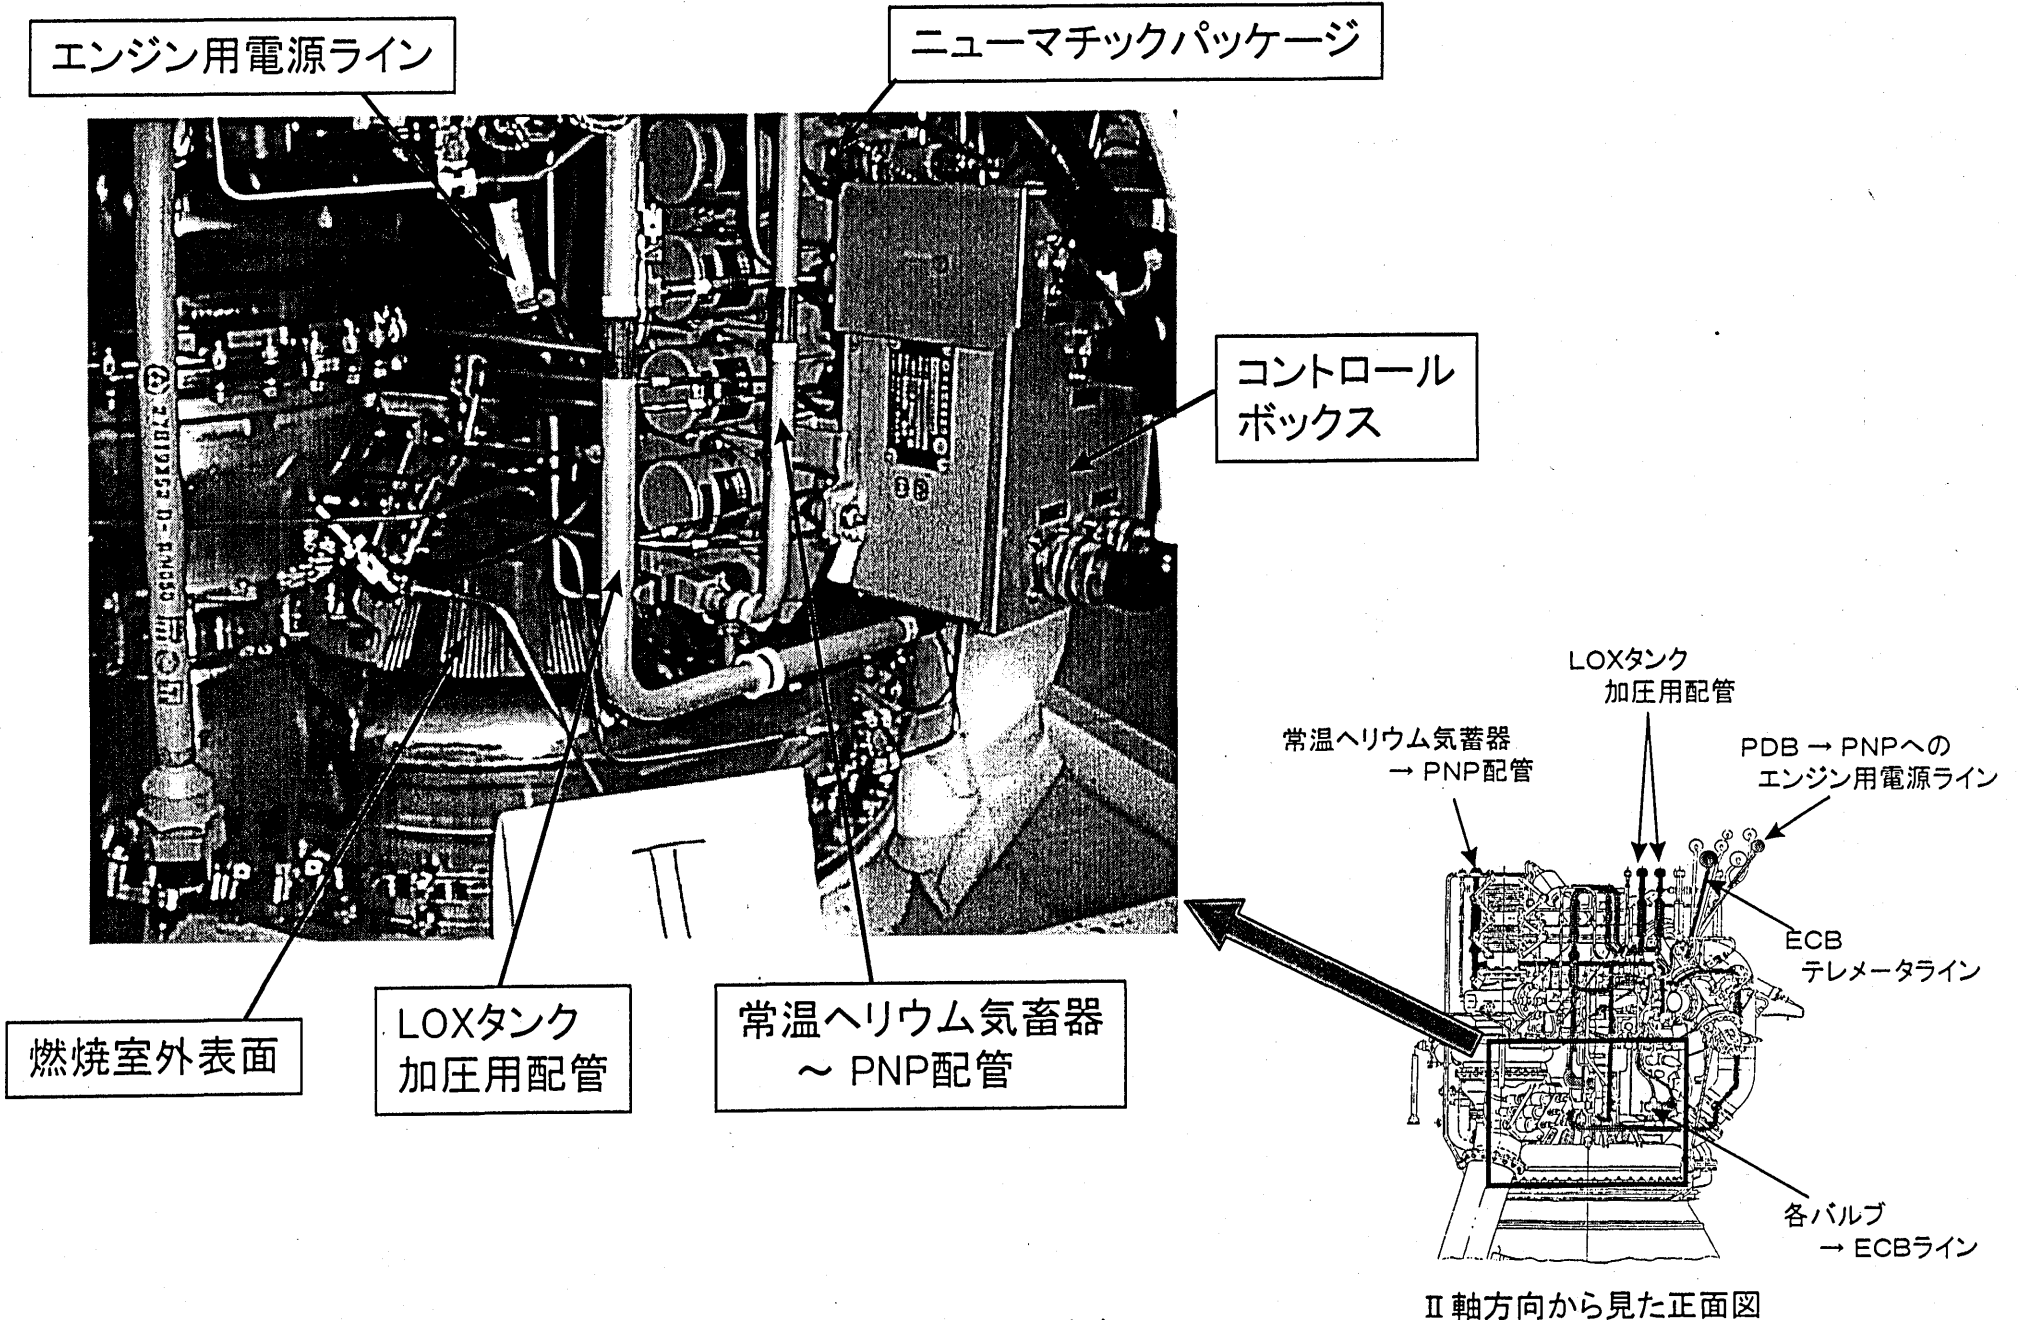
図-25 エンジン用電源ラインまわり

（注）エンジン用電池は、PNPに電源を供給しており（図-24）、損傷を受けたと推定されるエンジン電源供給ライン（ワイヤハーネス）は燃焼ガスが漏洩した方向と一致している（図-25及び図-26）。

（注2）外部漏洩が発生したと推定されるPNP近傍の配管は、エンジン周辺温度上昇の付近に設置されている（図-25及び図-26）。

（注）計測用電池は、エンジンコントロールボックス（ECB）に計測用電源を供給しており（図-24）、損傷を受けたと推定されるテレメータモニタ・ライン（ワイヤハーネス）は燃焼ガスが漏洩した方向と一致している（図-25及び図-26）。

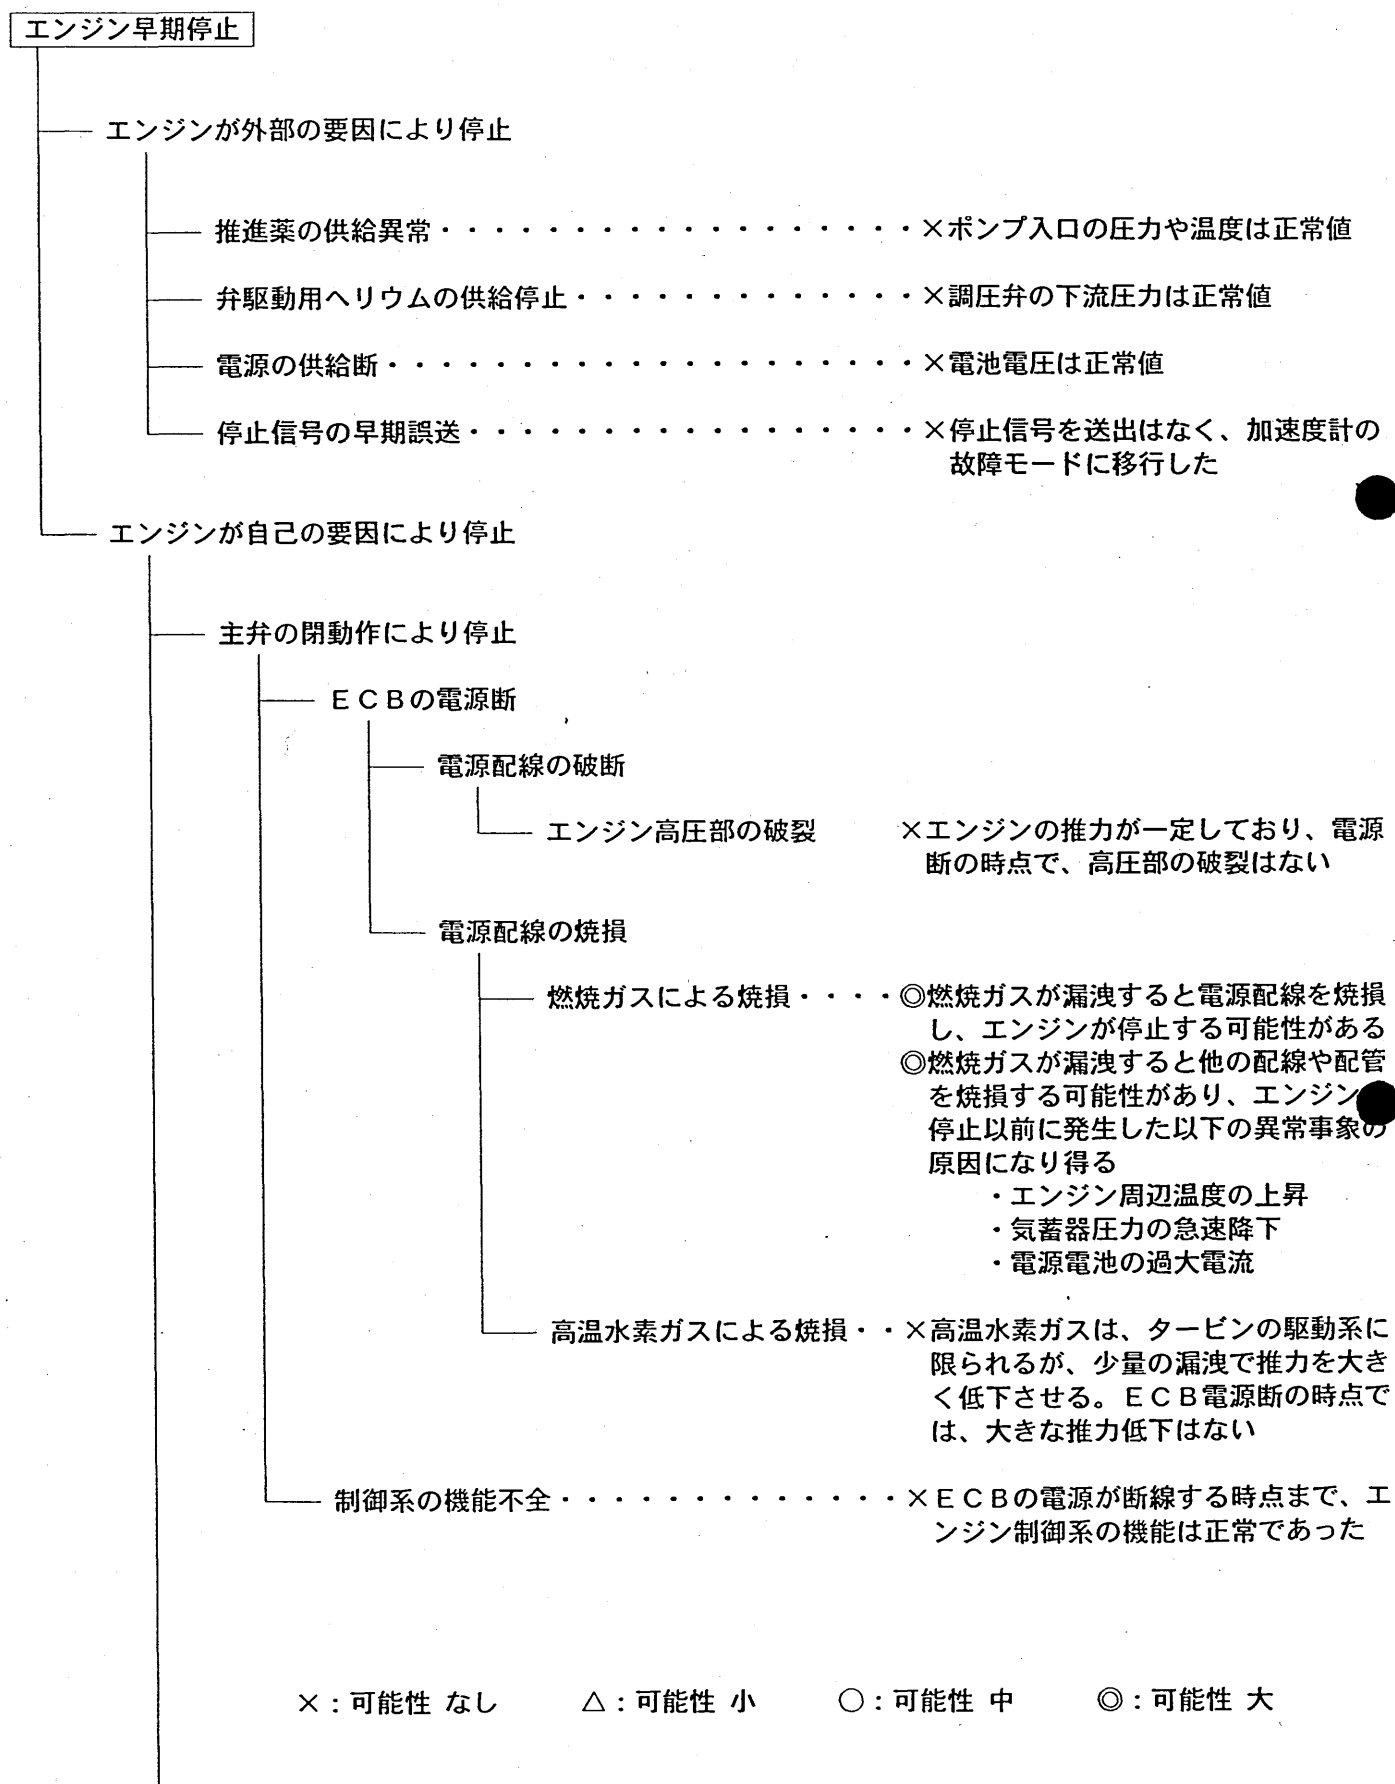
図-31 エンジン早期停止故障要因

L E - 5 A 早期燃焼停止を頂上現象とする F T A を行った結果は、図-31 のとおりであり、燃焼ガスの漏洩によるエンジン制御系電源配線の焼損が原因である可能性が高い。

推進薬入口配管の破損・・・・・・・・・・×エンジン停止後も、ポンプ入口圧力は正常であり、配管の破損はない

ポンプの破損・・・・・・・・・・×エンジン停止後も、ポンプ入口圧力は正常であり、ポンプの破損はない

タービンの破損・・・・・・・・・・×タービンの破損でエンジンが停止する場合は、エンジンは急速に停止しない

×燃焼器系の小破損で、エンジンが停止する場合は、エンジンは急速に停止しない

×燃焼器系の大破損で、エンジンが急速に停止するのは、燃焼室の大破損に限られ、エンジン全体の破損に直結するが、ポンプ入口のベローズ配管は正常を維持

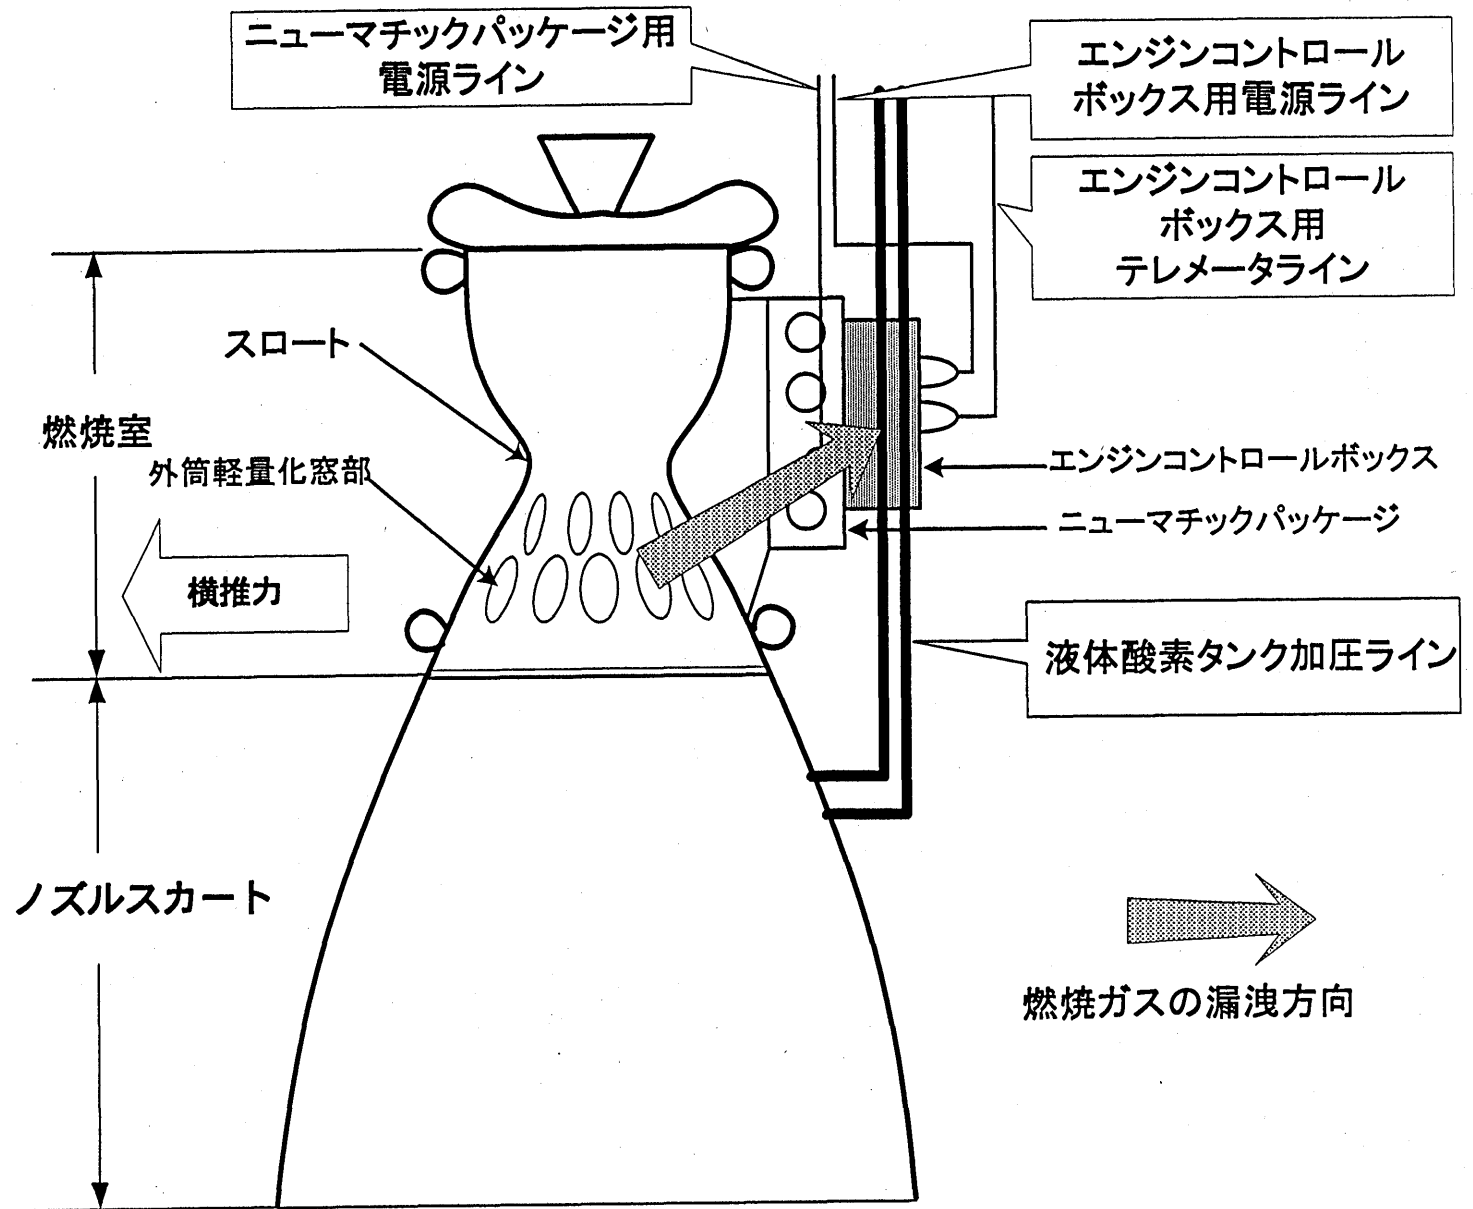
図-32 エンジン早期停止の原因

テレメトリデータ及び F T A の結果から、L E - 5 A 早期燃焼停止の原因は燃焼ガスの漏洩であり、燃焼ガス漏洩から早期燃焼停止に至るまでの事象は次のとおりと推定される（図-32）。

- ① 第 2 段エンジン第 2 回燃焼開始後 4 0. 8 秒に、高温の燃焼ガスが側方に漏洩・噴出し、液体酸素タンク加圧系配管、液体酸素ターボポンプ等を加熱した。

② 同 4 2. 0 秒に、冷却水素の漏洩によってエンジン作動点が降下するとともに、燃焼ガスの漏洩が拡大した結果、ほぼ同時に推力方向がわずかに偏向したことを誘導制御系が検知して、エンジン舵角が変動を開始した。

1. 燃焼ガスが燃焼室から漏れ始めた。これにより、酸素タンク加圧ラインのヘリウムガス温度等が上昇した。

2. 漏洩量は増加し、ほぼ一定となった。以下の現象が発生した。

- 1) 燃焼圧の僅かな低下
- 2) 横推力の発生
- 3) 電源ラインの断続的な短絡
- 4) エンジンの状態計測の障害

3. エンジンコントロールボックスへの電源供給が最終的に遮断され、エンジン主弁が突然閉となった。このため、エンジンは急速に停止した。

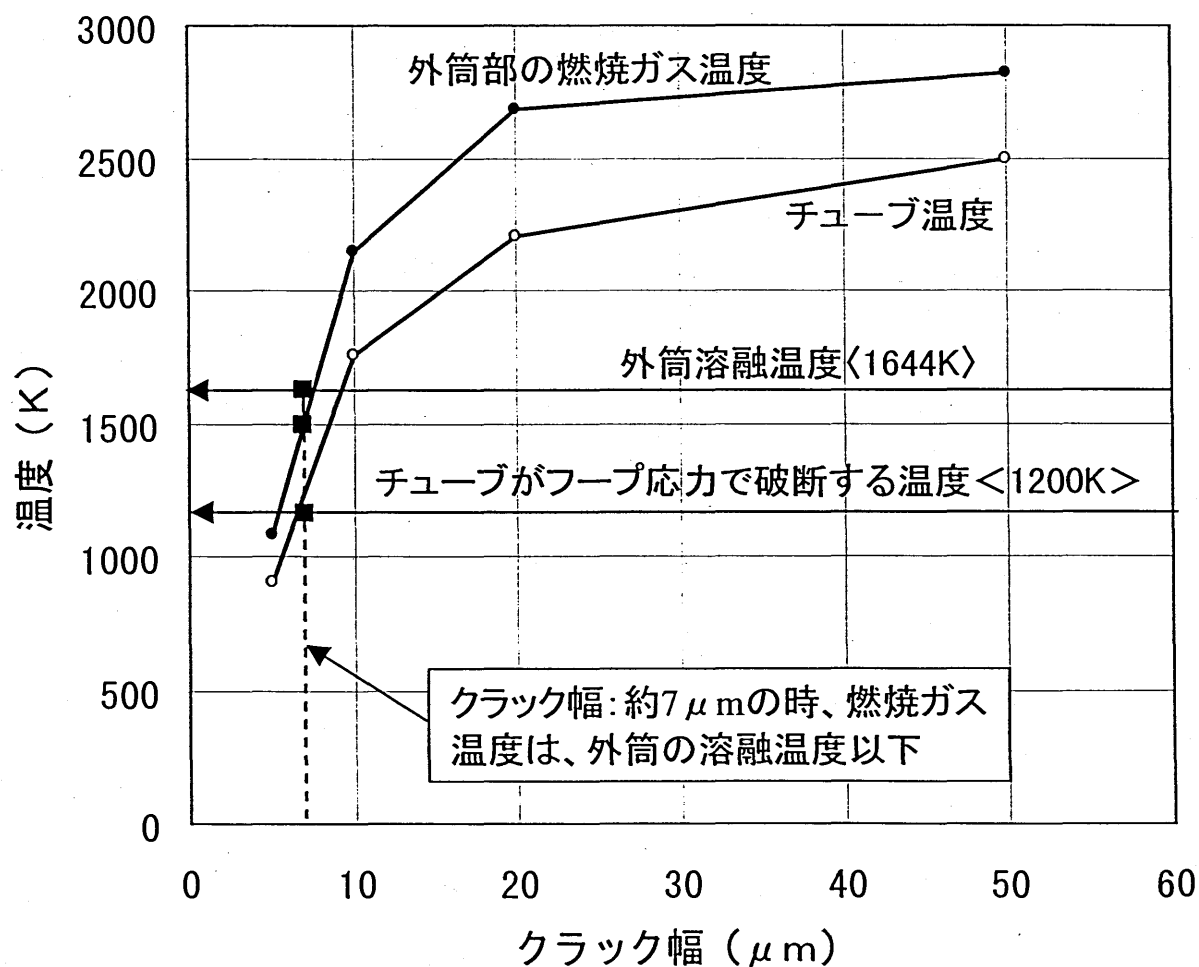
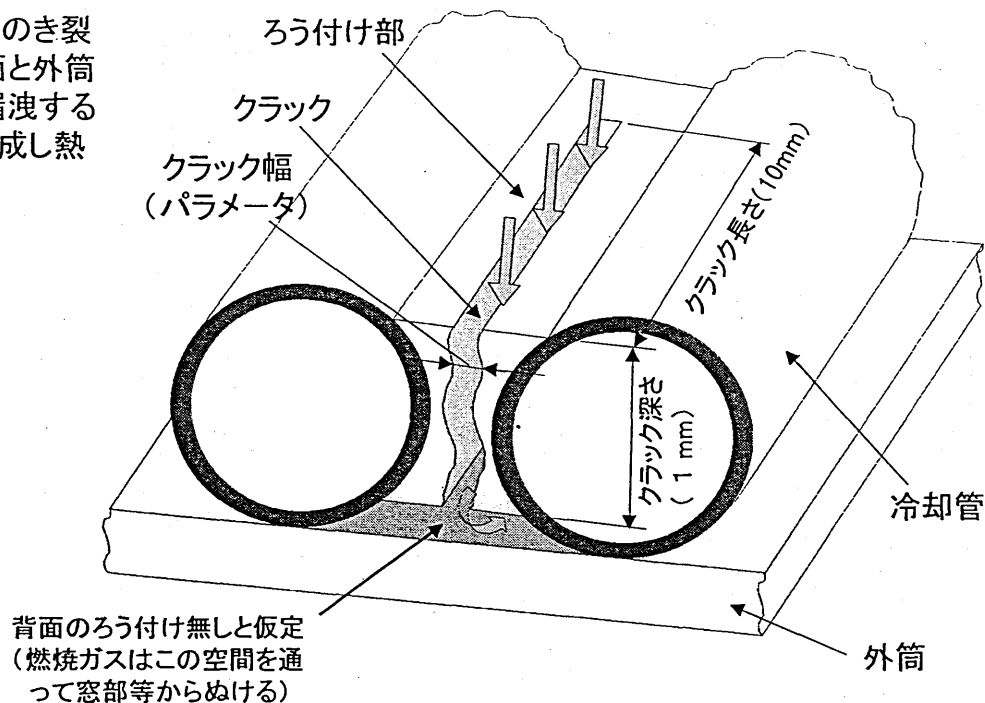
図-36 冷却細管の温度解析(スロート上流部)

燃焼ガスがき裂を通過する際の、外筒の燃焼ガス温度と冷却管の温度について、き裂幅をパラメータとして熱解析を行った結果（図-36）、冷却管がフープ応力で破断する温度（約1200K）になるき裂幅（約7μm）において、冷却管相互間のき裂を通過した燃焼ガス温度は、外筒の溶融温度（1644K）以下であった。

以上のことから、漏洩箇所が燃焼室スロート上流部である可能性はないと推定される。

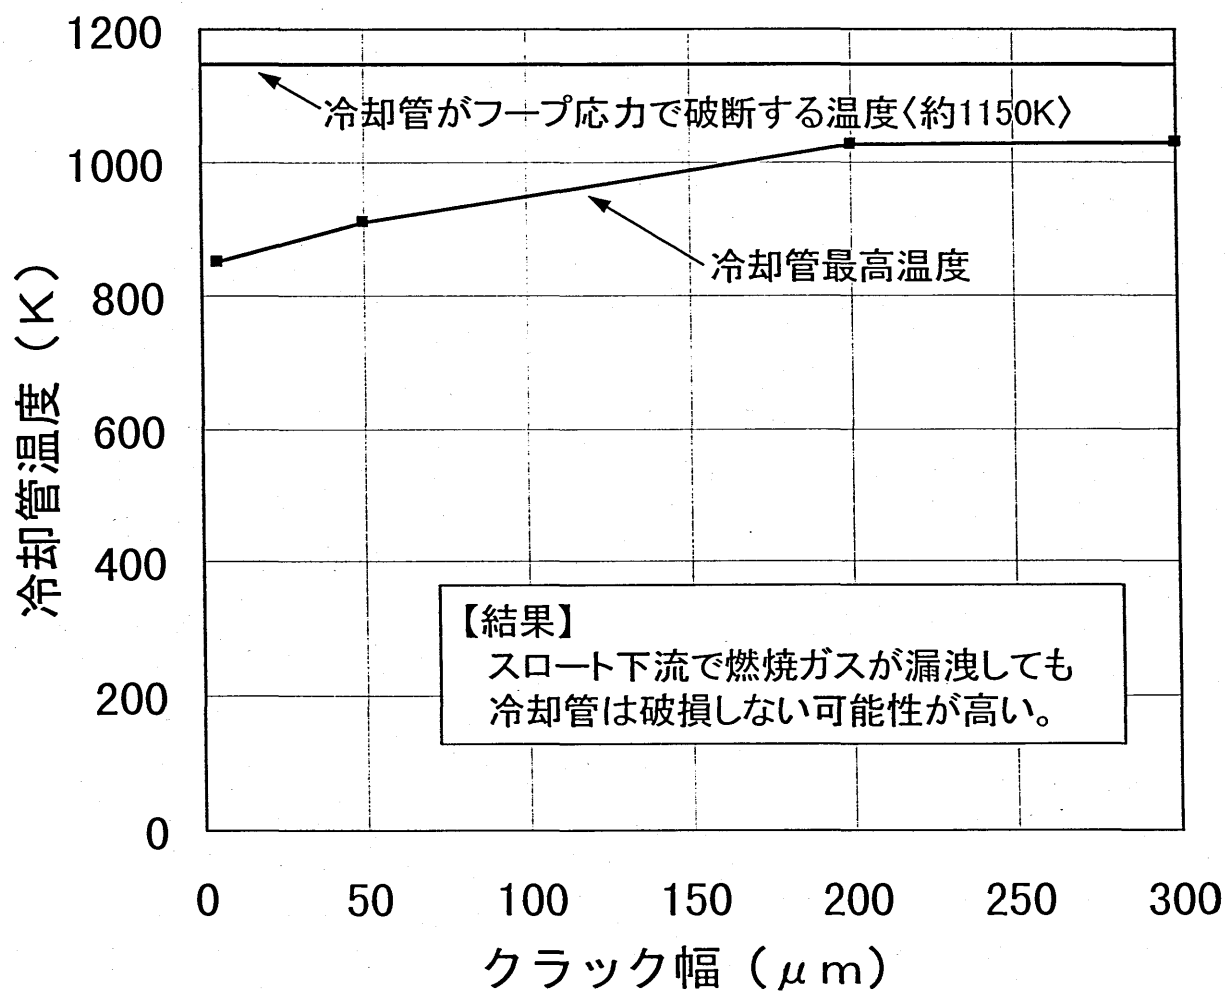
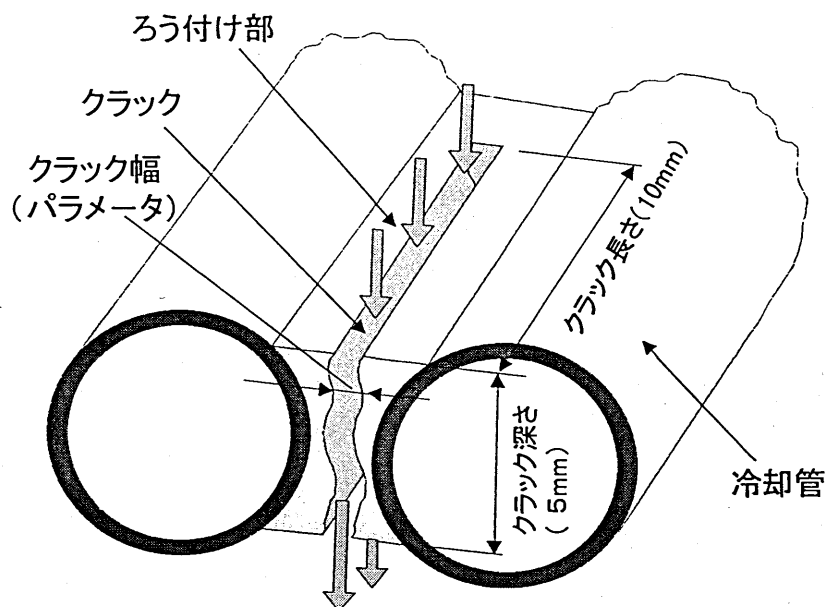
図-37 冷却細管の温度解析(スロート下流部)

冷却管が溶損する可能性を検討するために、冷却管相互間のろう付け部のき裂をモデル化し、燃焼ガスがき裂を通過する際の冷却管の温度について、き裂幅をパラメータとして熱解析を行った結果（図-37）、冷却管の温度は1030Kまでしか上昇せず、冷却管がフープ応力で破断する温度（約1150K）を下回った。

このケースでは、燃焼ガスがき裂を通過する際にも冷却管は破断しないこととなり、フライト時の初期漏洩の実現象に合うことが判明した。

以上のことから、燃焼ガス漏洩箇所は、燃焼室スロート下流部であると推定される。

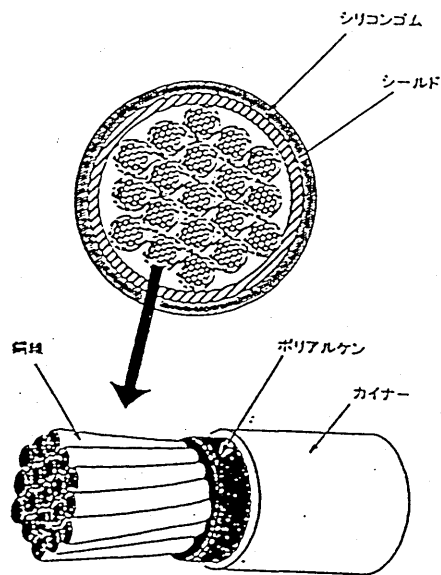
図－３８ ワイヤハーネス概念図

さらに、ワイヤハーネス溶融の再現試験を行った結果（図-38及び表-12）、フライト時に見られた、ワイヤハーネスの短絡及び断線現象が生じるためには、ワイヤハーネス表面温度が1500℃（1773K）程度に加熱される必要があることが明らかとなり、燃焼室スロート下流部から漏洩した燃焼ガス（1500～2000K）がワイヤハーネスの短絡及び断線現象を引き起こした可能性は十分考えられる。

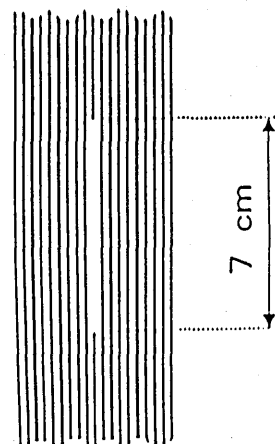
図-40 予測される開口モードの例

これらについて検討した結果、a)の①及び②については、ほとんど開口しないため、また、b)については、冷却管2本が破損し開口面積が $5\text{cm}^2$ (注)となった場合の水素漏洩量(0.22kg/秒)と燃焼圧低下量(2%弱)から計算される水素漏洩量(0.04kg/秒)とが大きく異なるため、可能性はないと推定されることから、可能性として残る開口モードは、a)の③大規模座屈(図-40)である。

冷却管2本、約7cm 破損の場合の開口面積 :  $5\text{cm}^2$

冷却管2本破損  
の水素漏洩量 >> 燃焼圧低下量から  
計算される漏洩量

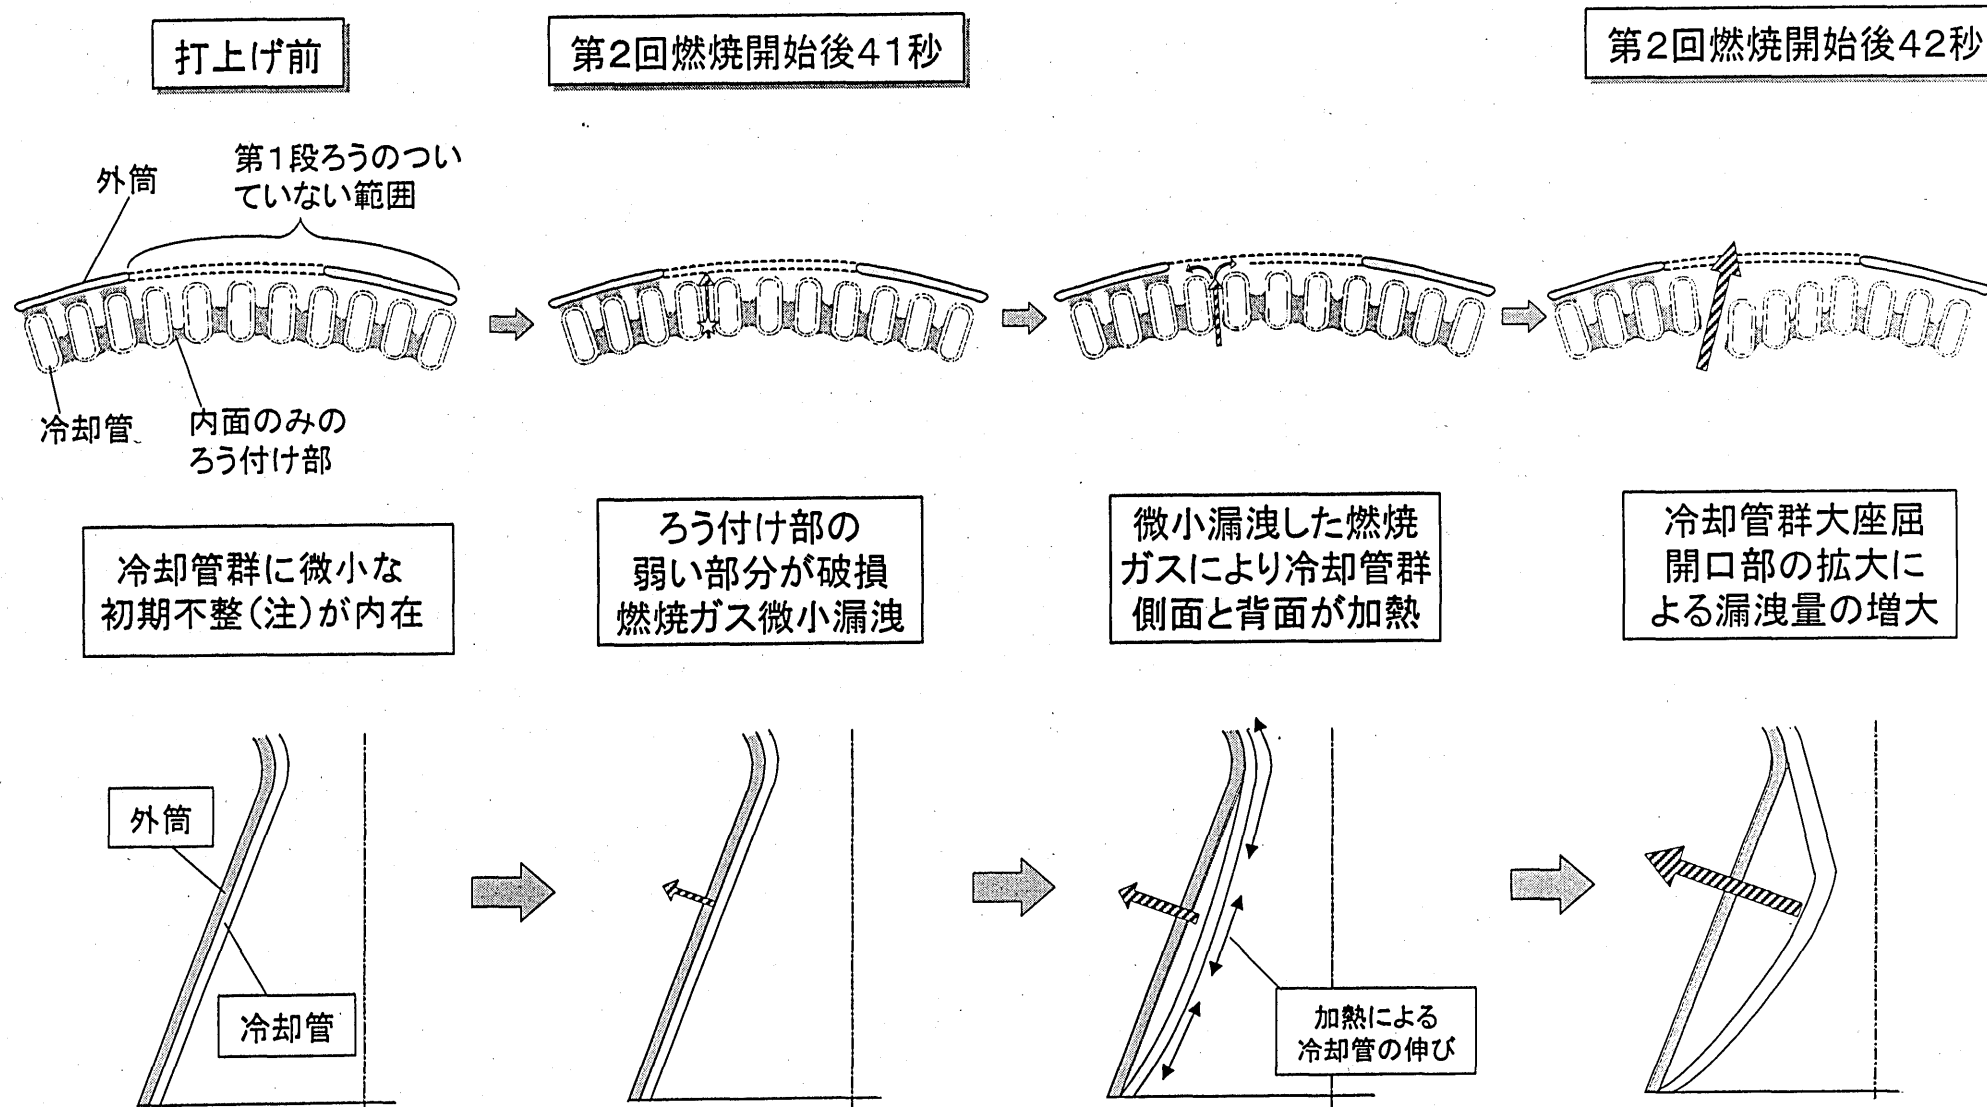
図-41 高温燃焼ガス漏洩のメカニズム

以上のことから、今回のLE-5Aの早期燃焼停止に至った、燃焼ガス漏洩のメカニズムは、以下のとおりと推定される(図-41)。

- ① 第2回燃焼開始後41秒(注)以前に、燃焼室スロート下流部の冷却管間ろう付け部が破損・開口し、開口部から燃焼ガスが微小漏洩した。

- ② 微小漏洩した燃焼ガスにより、冷却管相互間(側面)及び窓部側(背面)が加熱された。

- ③ 同42秒に、局部的に冷却管群が大きく座屈し(図-40)、燃焼室の開口部が拡大し、燃焼ガス漏洩量の急増により横推力が発生するとともに、

冷却管の一部が破損し、冷却水素漏洩により燃焼圧が2%弱低下した。

④ その後、漏洩した冷却水素により開口は進展せず、燃焼圧は安定した。

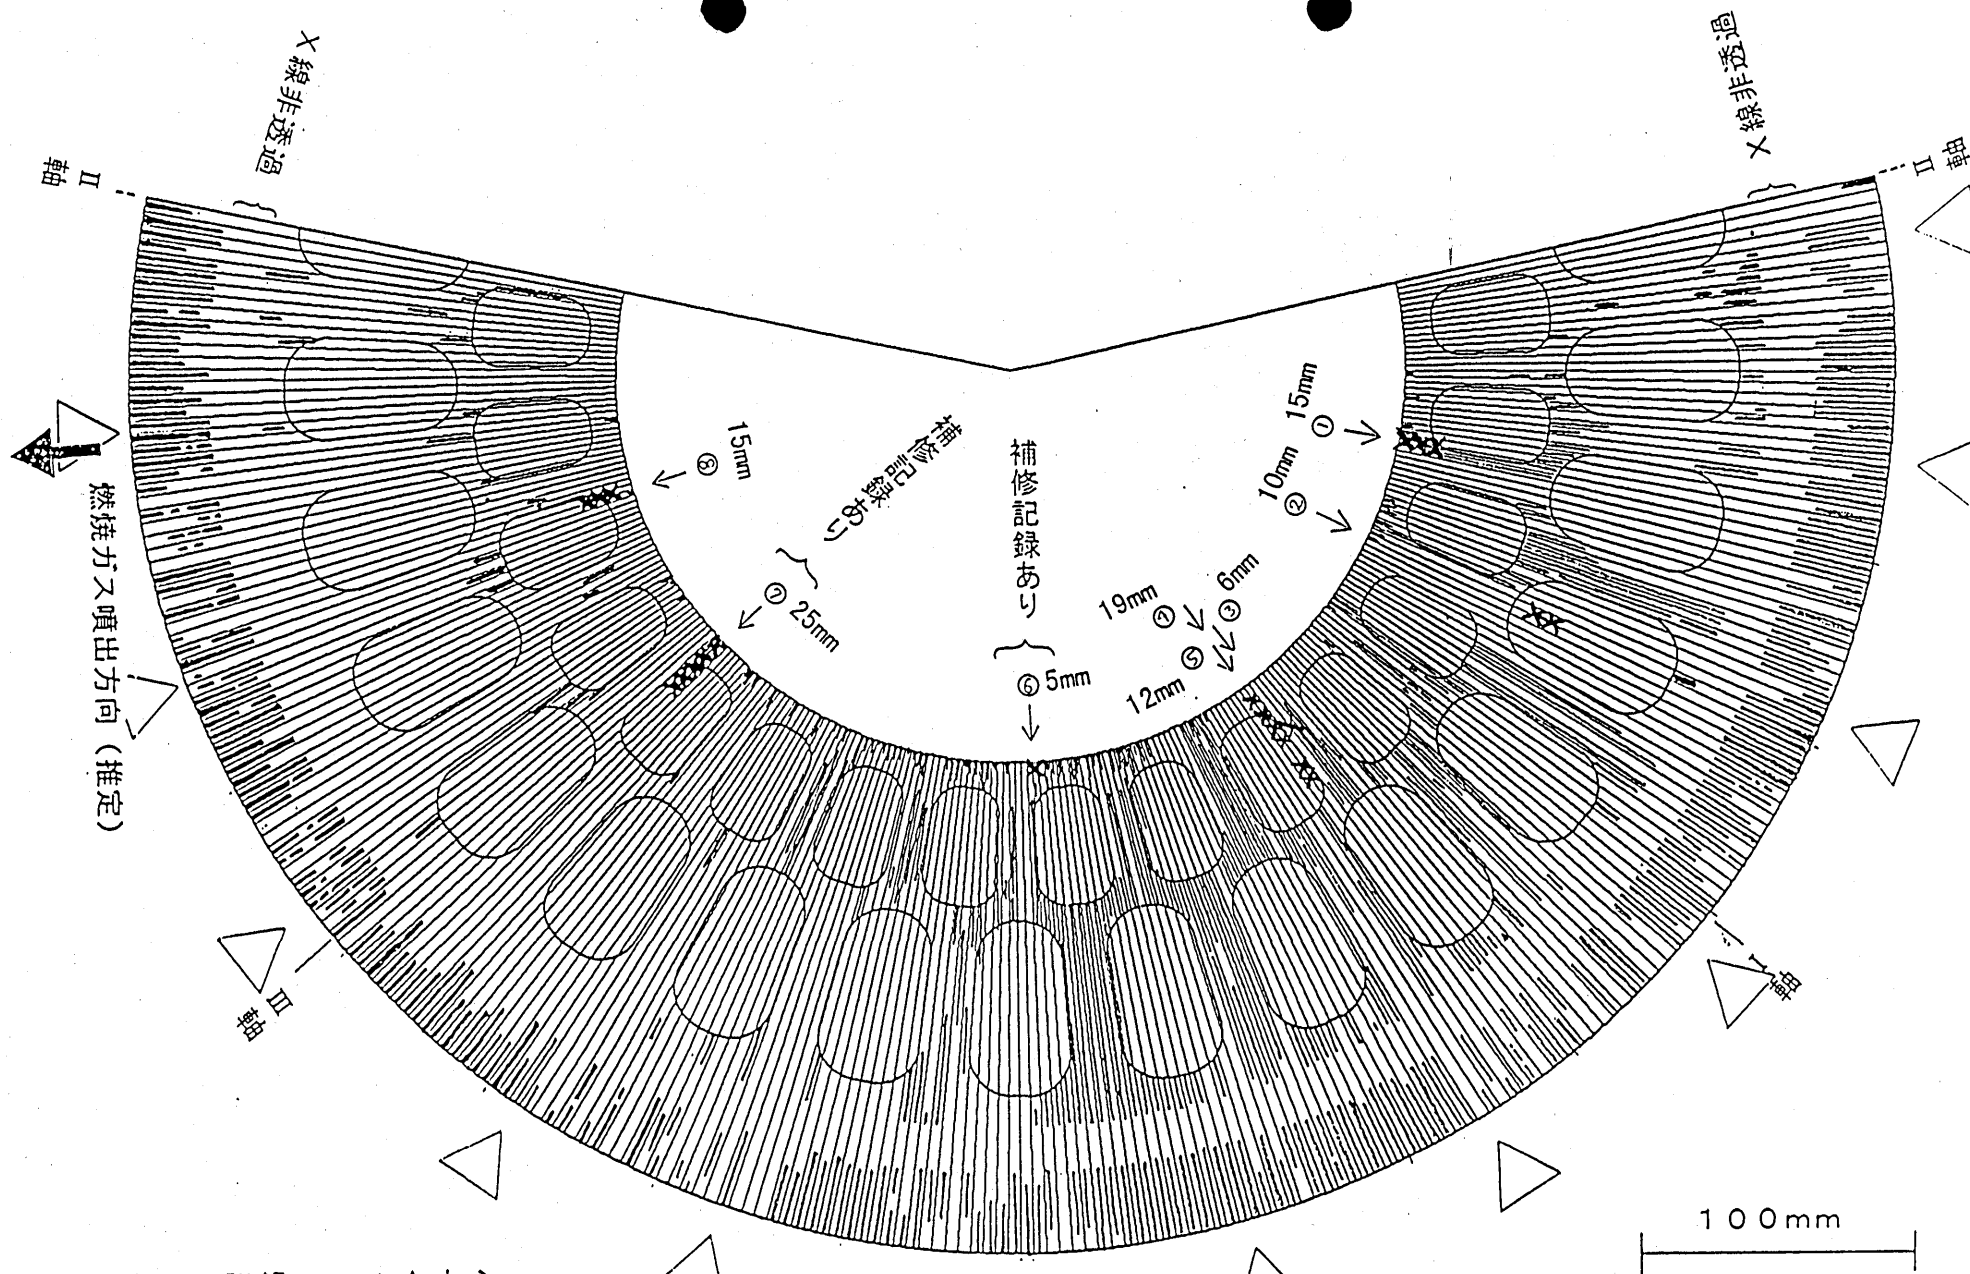
図-43 H-IIロケット5号機用燃烧室X線観察結果

- △ : 記録フィルム中心
- ①～⑧ : 陰影指示位相 (長さを付記)
- ×-× : 陰影指示箇所
- : 冷却管と外筒間にろう材が存在する箇所

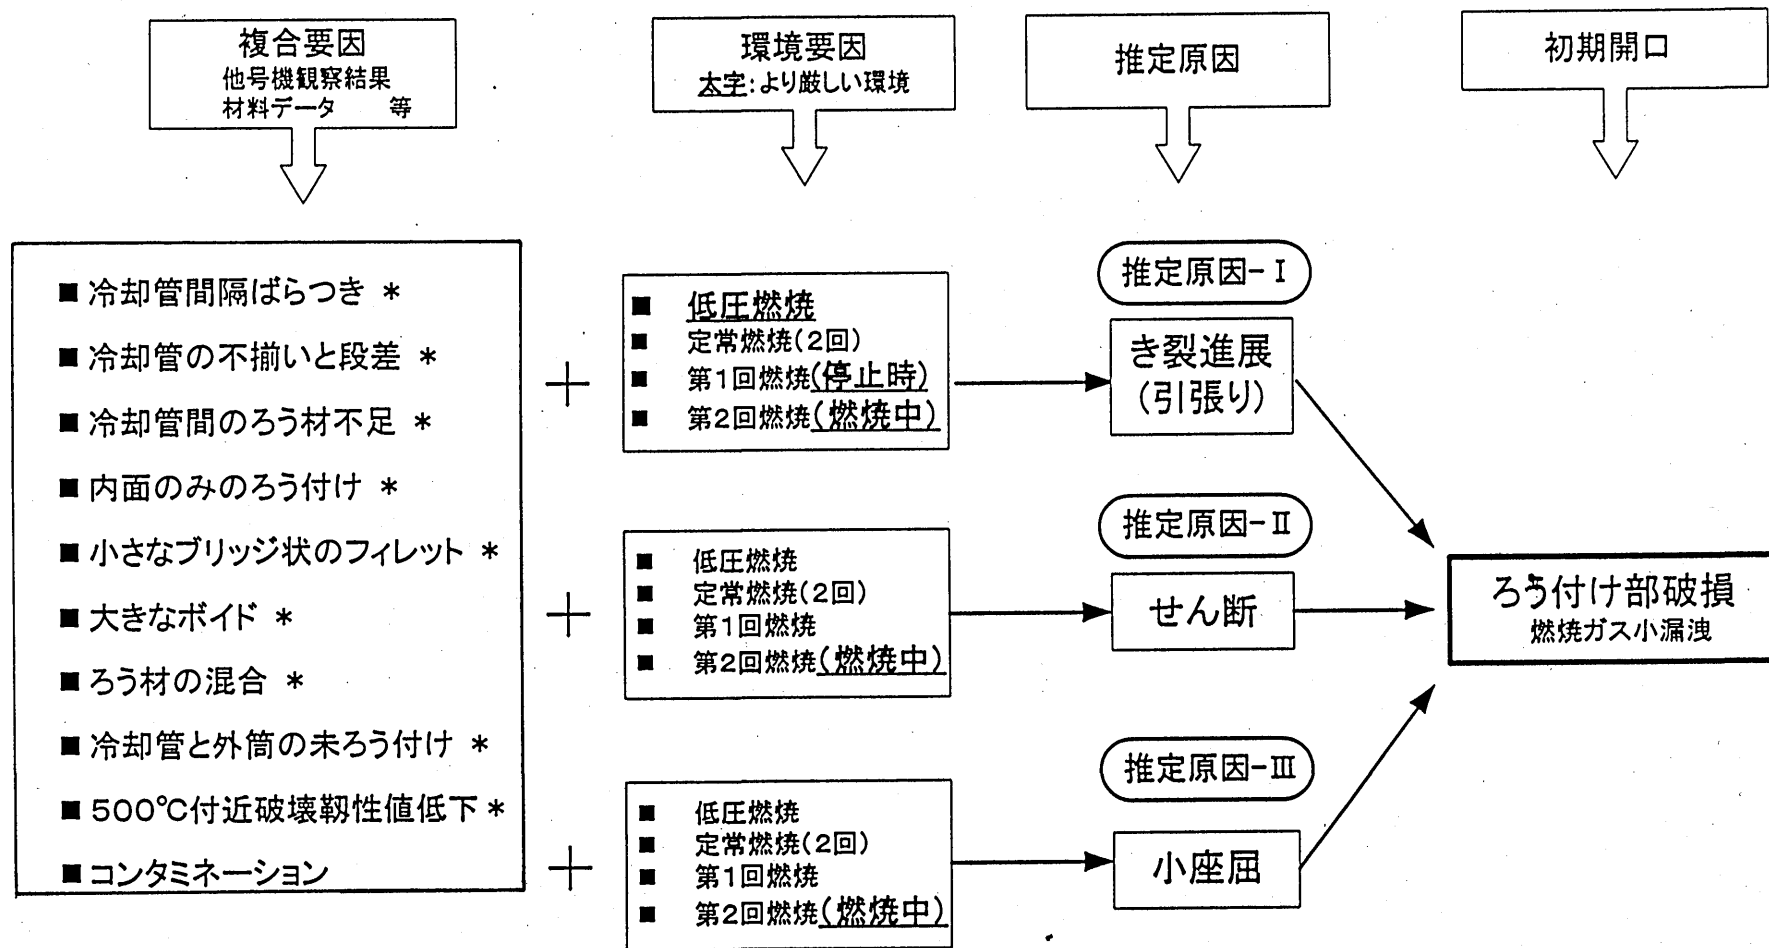
図-51 ろう付け部破損の推定原因

そこで、ろう付け部の調査・検討で得られたろう付けに関する知見及びH-IIロケット5号機のLE-5Aの燃焼実績を勘案し、第2回燃焼開始後41秒の時点でろう付け部が破損し、燃焼ガスの小漏洩に至った原因について検討した結果、ろう付け部の破損モードとしては、熱による溶融の可能性がないことから、ろう付け部が破損する可能性としては、以下に示す、引張り（き裂）、せん断（面を平行にずらす作用）、座屈（長い棒等を軸方向に圧縮した時湾曲する現象）の3つのケースのみが考えられる（図-51）。

- ア 内面のみのろう付け部のき裂の発生・進展（内面ろう付けき裂進展）
- イ 内面のみのろう付け部のせん断破壊（内面ろう付けせん断破壊）
- ウ 冷却管群の小座屈（小座屈）

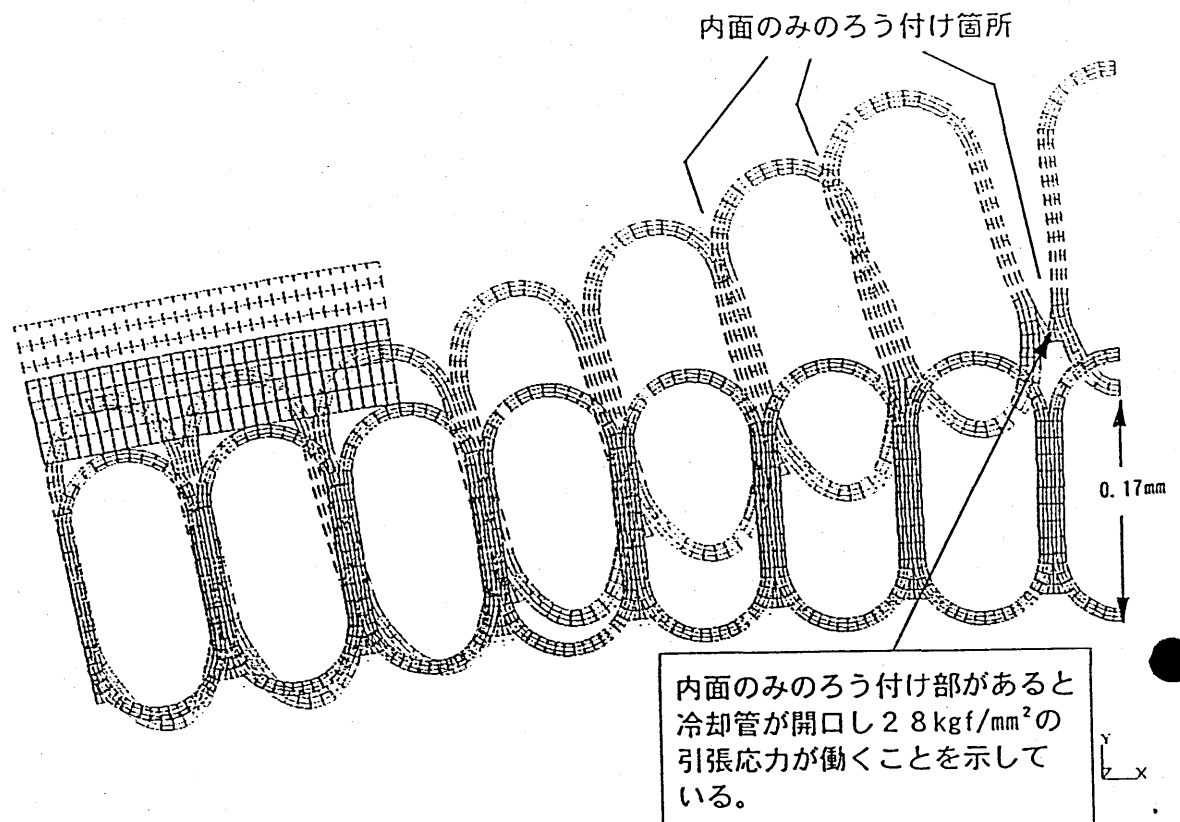
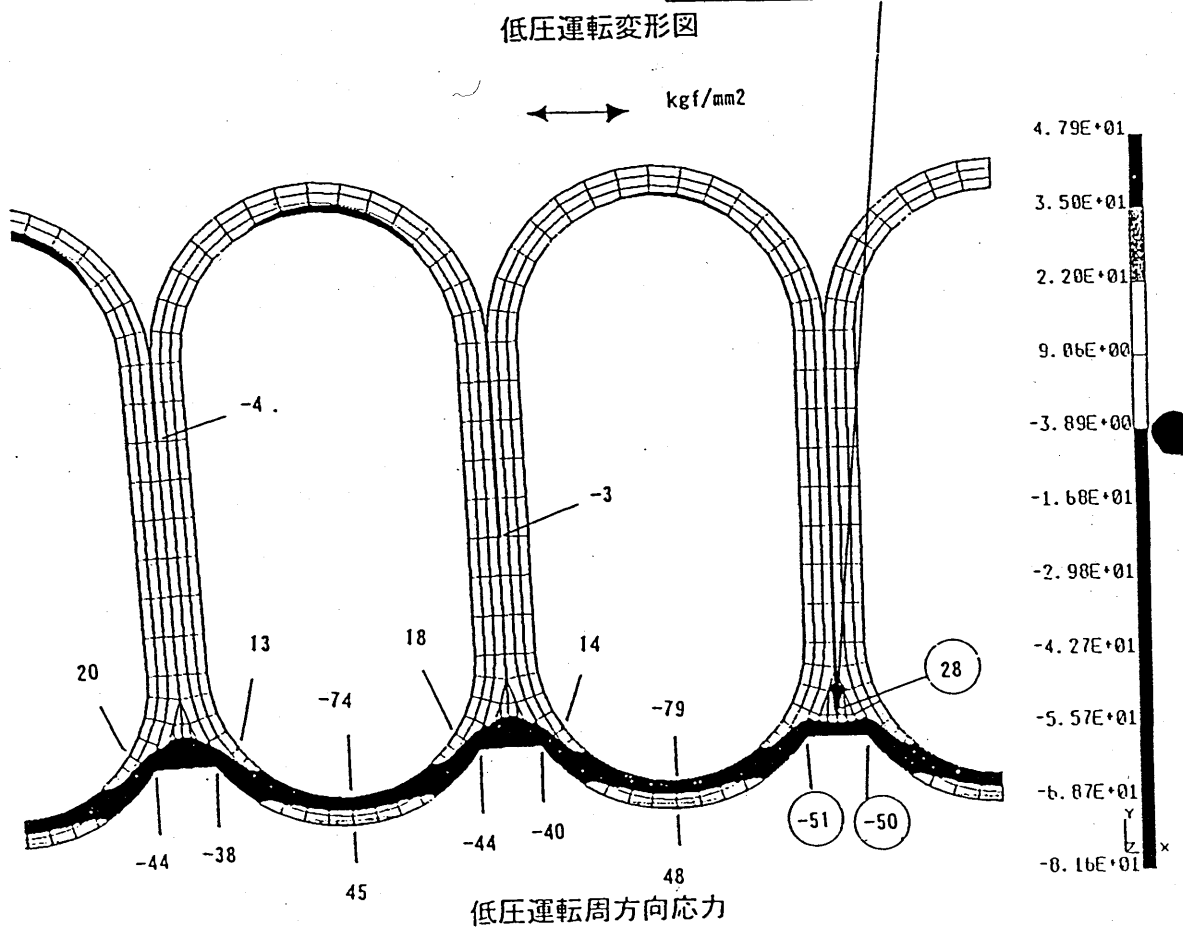
図-53 応力解析結果（内面のみのろう付けき裂進展）

内面のみのもろう付け部（フィレット深さ0.6mm）を仮定して、もろう付け部の応力解析を実施したところ、低圧燃焼時のもろう付け部のき裂先端応力は、 $28\text{ kgf/mm}^2$ であった（図-53）。

この時の応力拡大係数（注）は、約 $20\text{ kgf/mm}^{3/2}$ であり、もろう材の破壊靱性値 $90\text{ kgf/mm}^{3/2}$ （800K）よりも小さいことが明らかとなった。

この時のき裂の進展も微小（ $10^{-4}\text{ mm/cycle}$ 程度）である。

したがって、もろう付け部がエンジン停止時に破断する可能性は小さいと推定される。

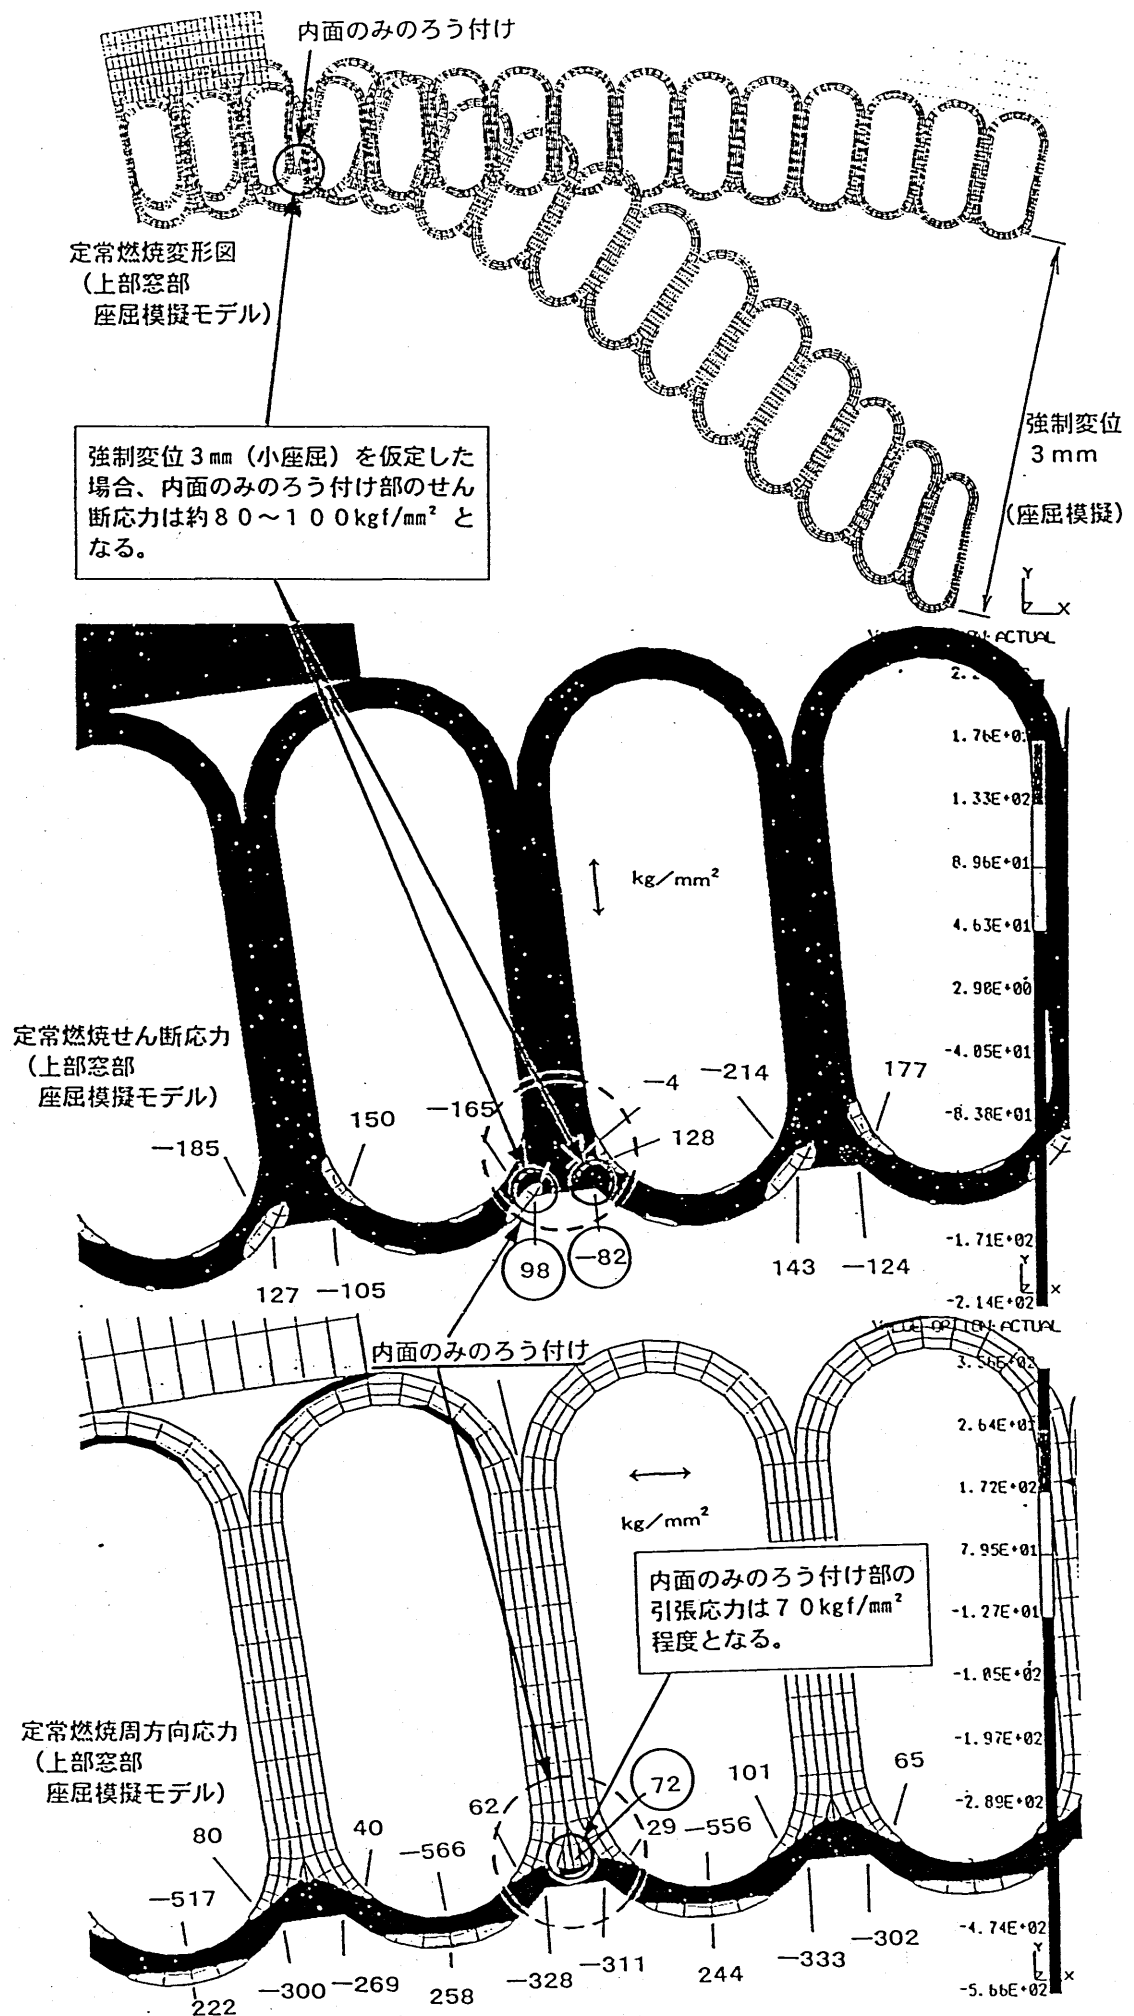
図-56 応力解析結果 (小座屈)

外筒・冷却管間がろう付けされていない範囲が存在し、この範囲に内面のみのろう付け部が存在する場合、定常燃焼等の繰り返しによる冷却管形状の不整量（冷却管やその並び方のゆがみ）の増加により、冷却管群が小座屈し、内面のみのろう付け部が破損して開口する可能性が考えられる（図-51）。

この結果から、冷却管群の小座屈が発生すると内面のみのろう付け部が破断する可能性があるとして推定される。
