H-II ロケット 5号機による通信放送技術  
衛星（COMETS）の軌道投入失敗の原因  
究明及び今後の対策について（報告）  
（案）

平成10年7月1日

宇宙開発委員会技術評価部会

## Ｈ－Ⅱロケット５号機による通信放送技術衛星（COMETS）の軌道投入失敗の原因究明及び今後の対策について

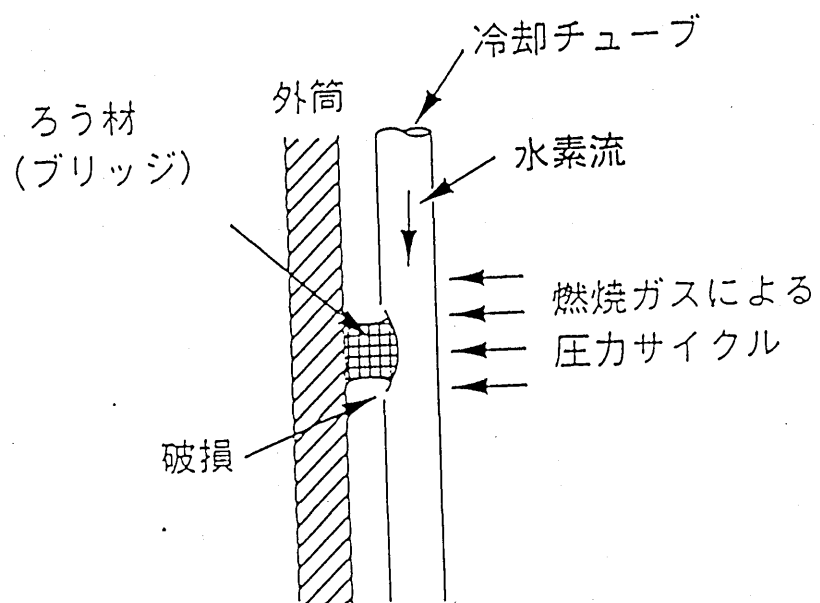
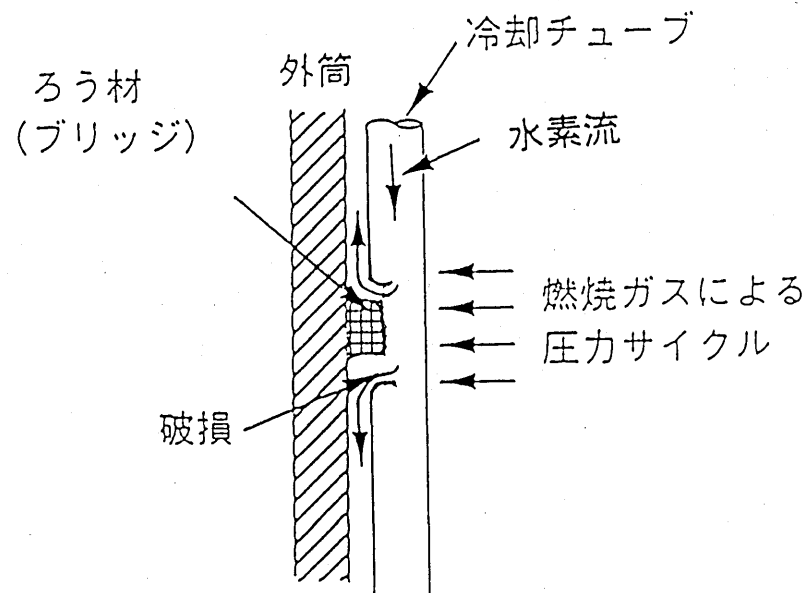
別添図-3b 開発段階における不具合例 (LE-5A)

燃焼ガスによる圧力によって冷却管が  
外筒方向に歪み、ブリッジ状のろう材が  
冷却管を突き破り、そこから水素の  
高温ガスが漏洩

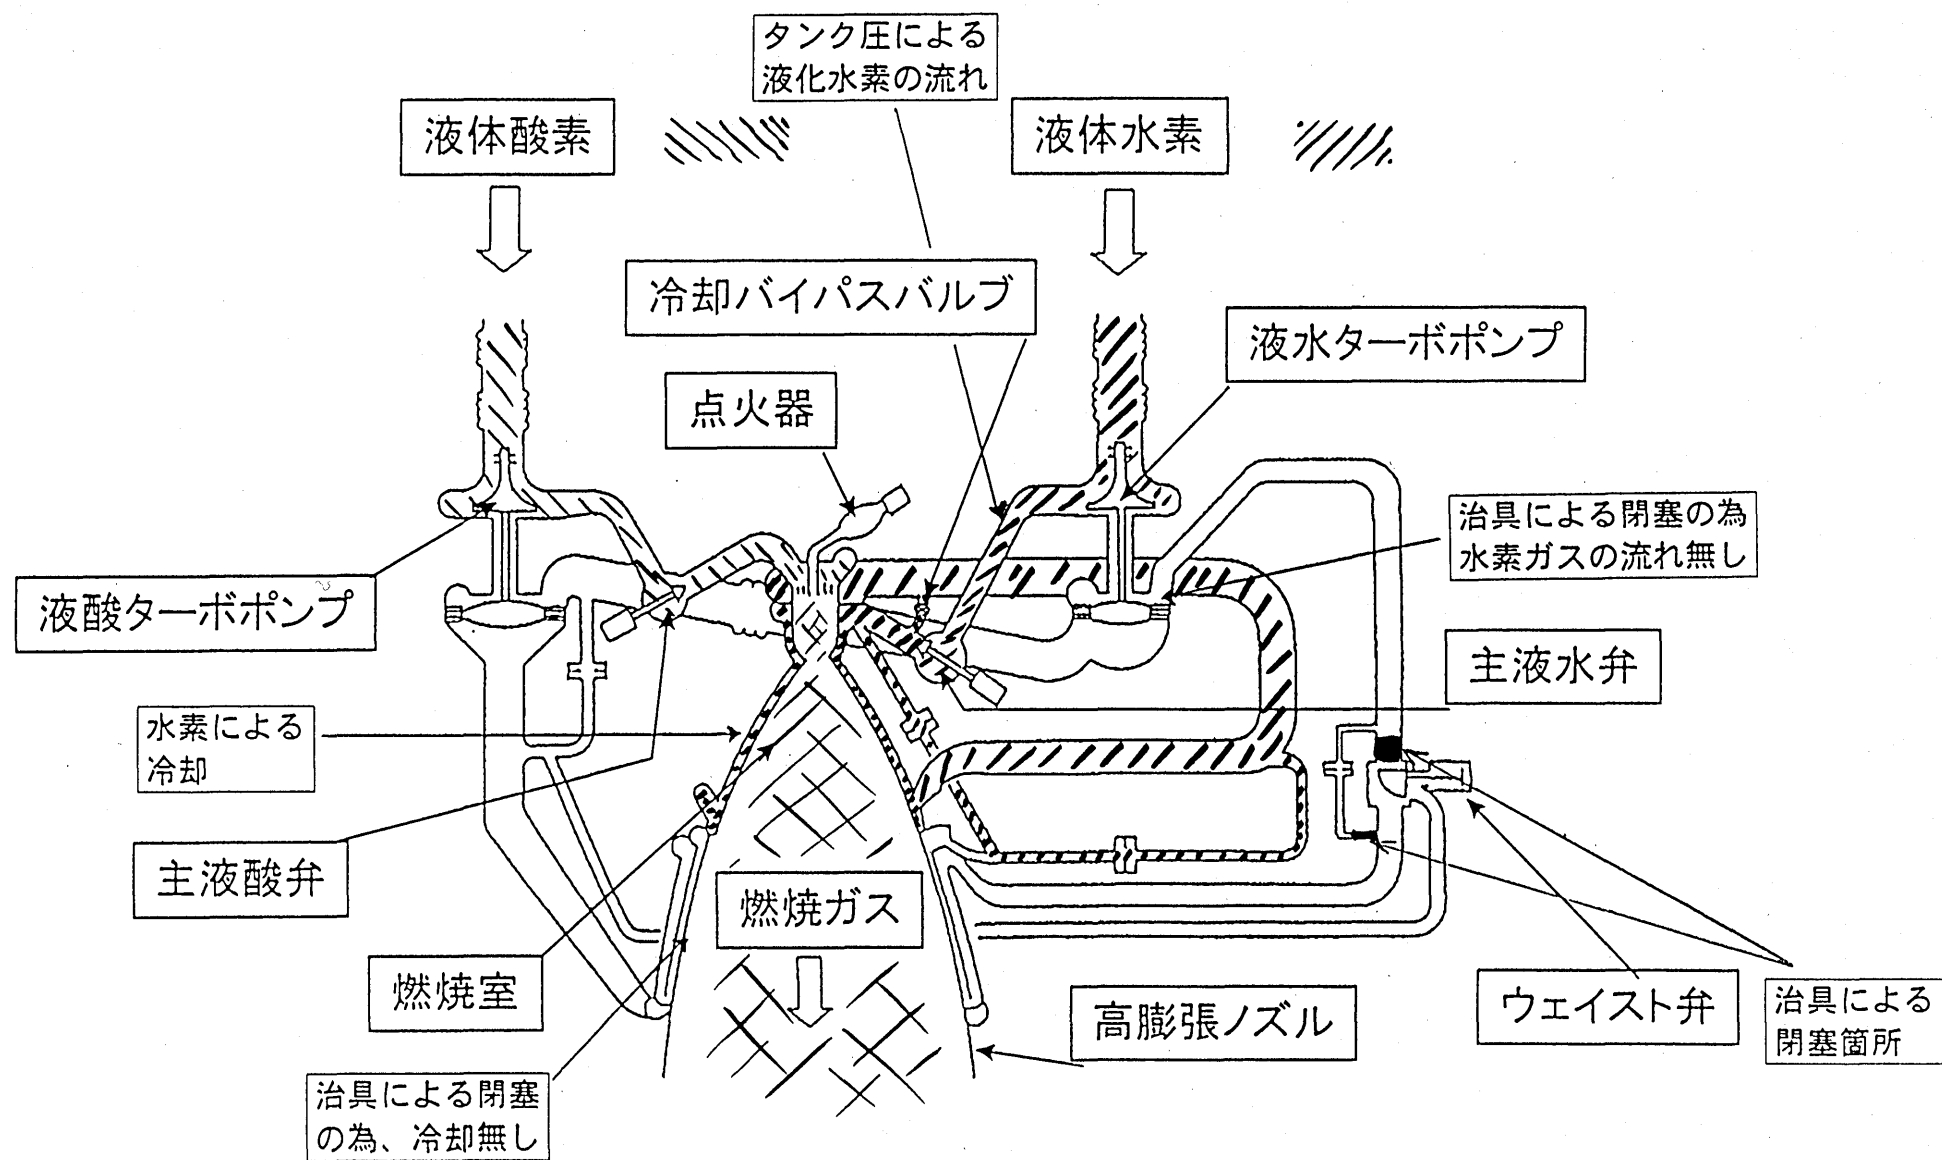
別添図-5 b 領収燃焼試験における不具合状況

| No | 現 象 | 原 因 | 処 置 |
|---|---|---|---|
| 2 | <p>第２回目の燃焼試験の燃焼開始後に、燃焼圧力のモニタ値が上昇しなかったため、始動後２２．４秒にて手動停止した。</p> | <p>試験間の点検にて、ウエストバルブ（ＷＶ）のベントシール漏れ測定用治具をＷＶ内に残したまま組み立てていた。これにより、タービン駆動ガスが供給されず、ターボポンプが目標通り回転しなかったため、燃焼室圧力が上昇しなかった。</p> | <ul style="list-style-type: none"> <li>・解析検討及び過去の試験実績等からエンジンの健全性について評価を行い、問題ないことを確認した。</li> <li>・次の点検を行い、異常がないことを確認した。（以下、主要点検事項を記す） <ul style="list-style-type: none"> <li>・燃焼室平行部の内外径計測</li> <li>・燃焼室の冷却通路内の耐圧及び気密試験</li> <li>・推力室溶接組立／燃焼室溶接組立の各溶接箇所浸透探傷検査</li> <li>・各部（主弁上流・下流各系、タービン系、ノズルスカート系）の低圧気密点検</li> </ul> </li> </ul> |

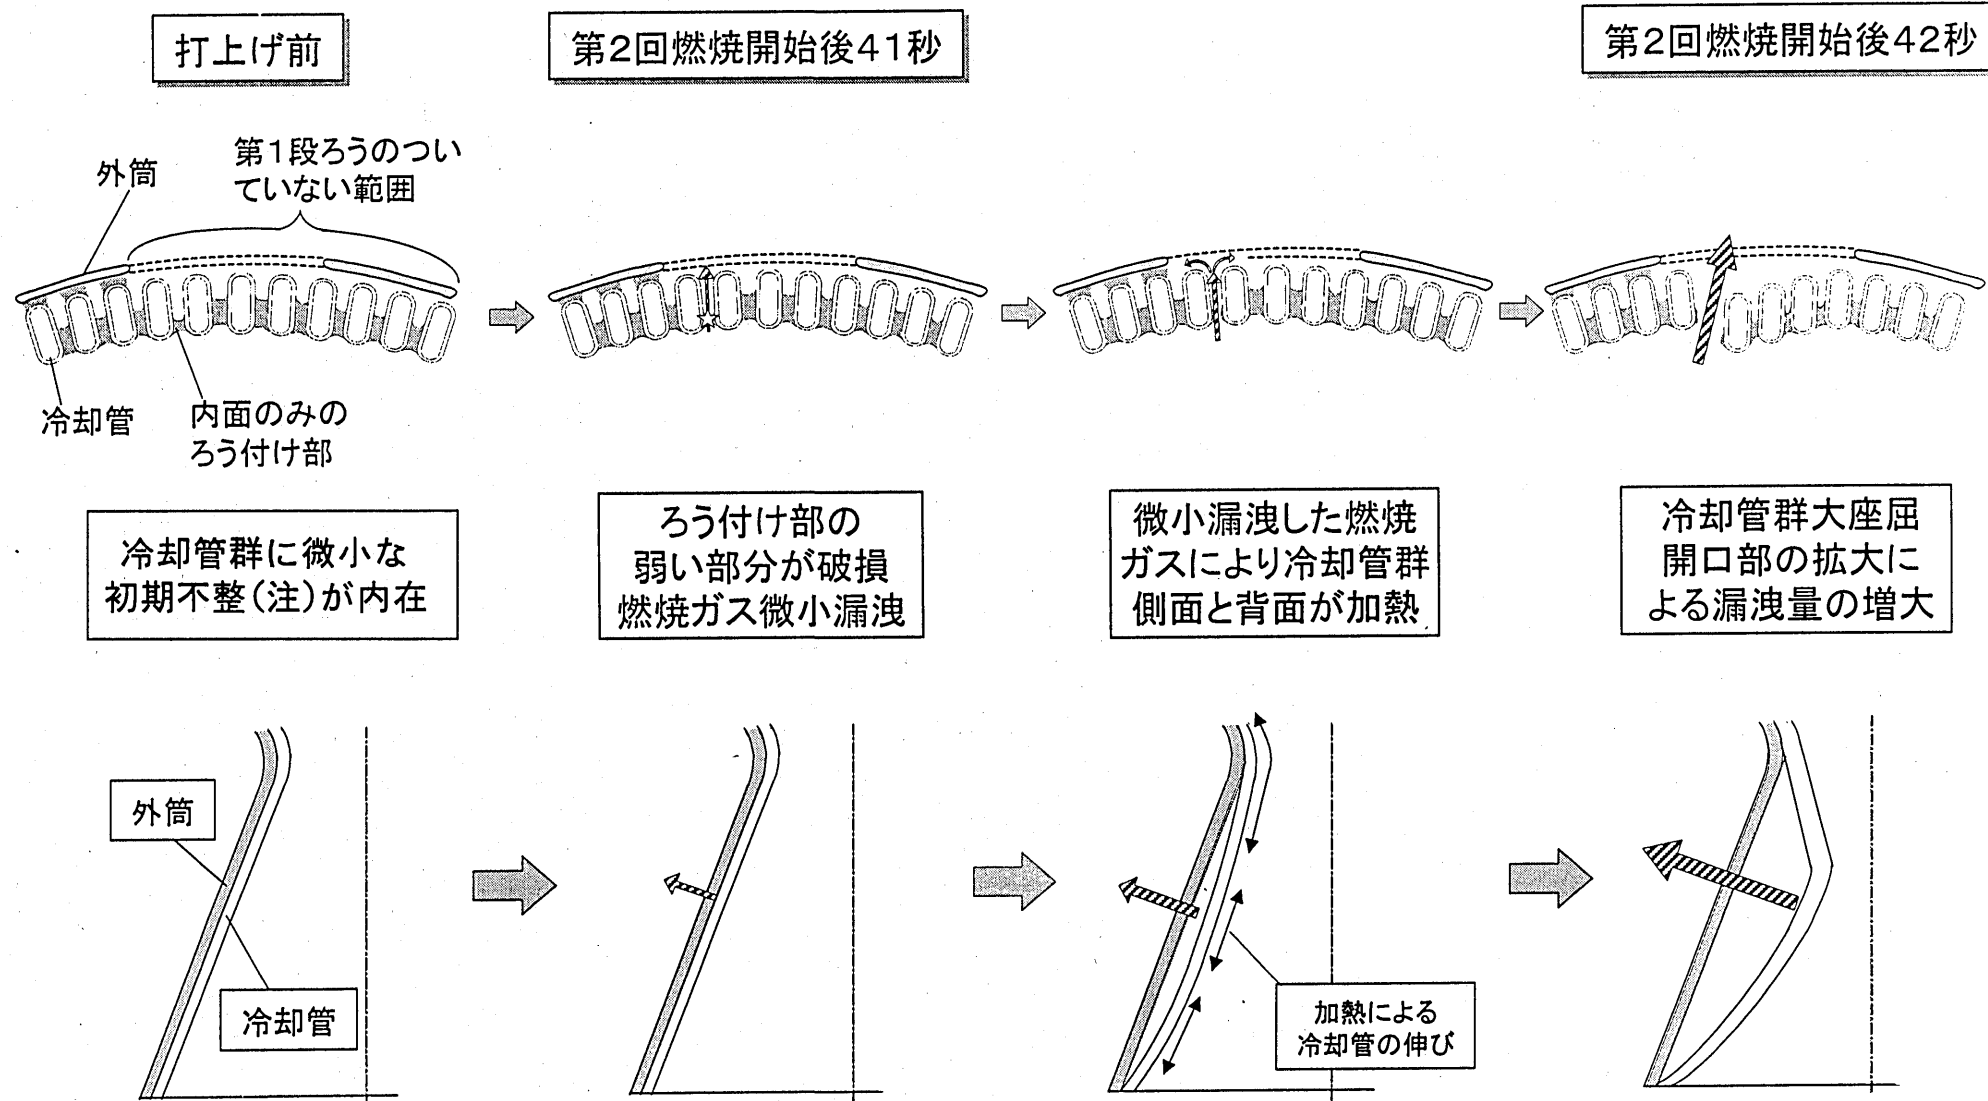
図-6 高温燃焼ガス漏洩のメカニズム

(注) ろう付け内部の微小なき裂、冷却管の微小な変形等
