平成10年12月24日  
航空宇宙技術研究所  
宇宙開発事業団

極超音速飛行実験（HYFLEX）の回収失敗により取得できなかった  
データに関する解析及び地上試験の結果について  
（概要）

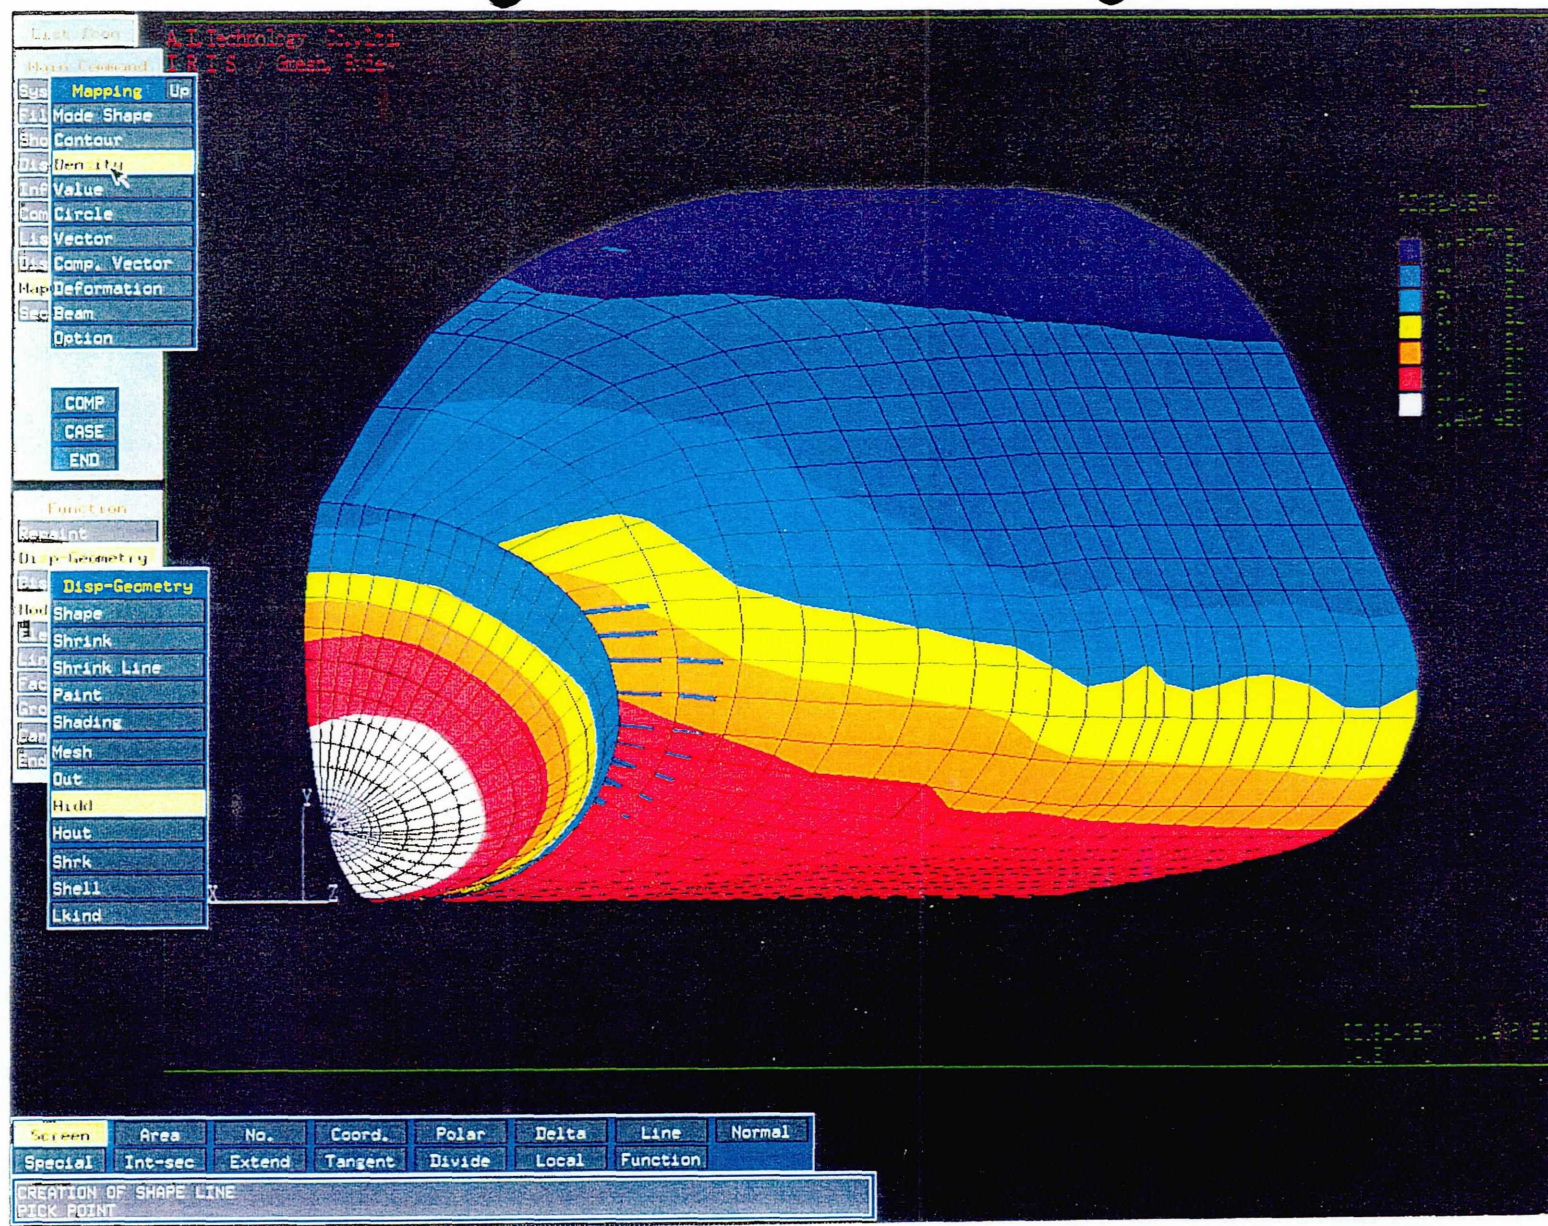
図3 全体モデル解析とCFD解析を組み合わせた機体表面温度分布計算結果の例

全体モデルによる機体表面温度解析結果の例を図3に示す。この結果で特徴的な点は、空力加熱率はノーズ先端から離れるに従って低くなるにもかかわらず、カーボン／カーボン複合材（C／C）製のノーズキャップとセラミックタイルの境界で温度の逆転が見られる。これは、C／Cとセラミックタイルの熱伝導率の差によって生じたものであるが、空力加熱の大きさは機体表面温度にも依存するため、このように熱解析とCFD解析を組み合わせることで推算精度を上げることができるのが機体全体を一つのモデルとして取り扱う熱解析の特長の一つである。

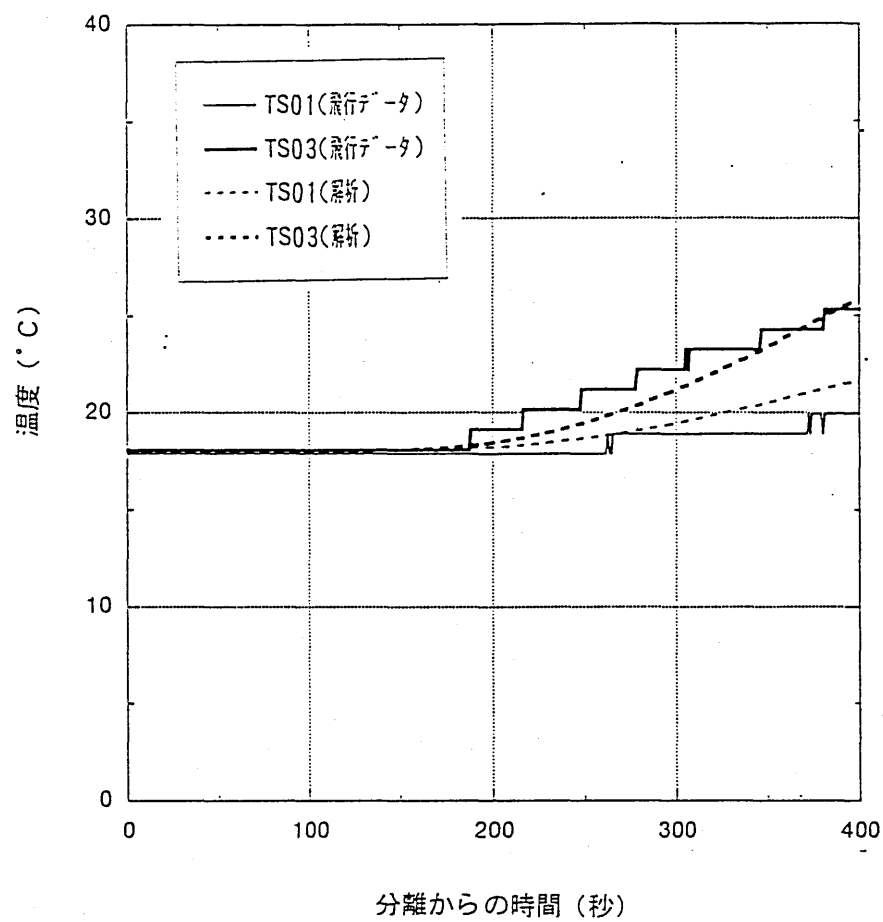
図4 部分詳細モデル解析による温度履歴と飛行データの比較例

部分詳細モデル解析結果と飛行データの時間履歴比較例を図4に示した。図4のノーズキャップ取付部周りの主構造部のTS01と03の温度履歴に関しては飛行データと概ね一致している。他の部位の時間履歴の比較では一致の程度が低いものもみられたが、差違の原因は解析では取り込むことができなかった要素や熱モデルに用いた物性値の誤差等で定性的または定量的に説明できるものであり、十分妥当な結果であると判断される。

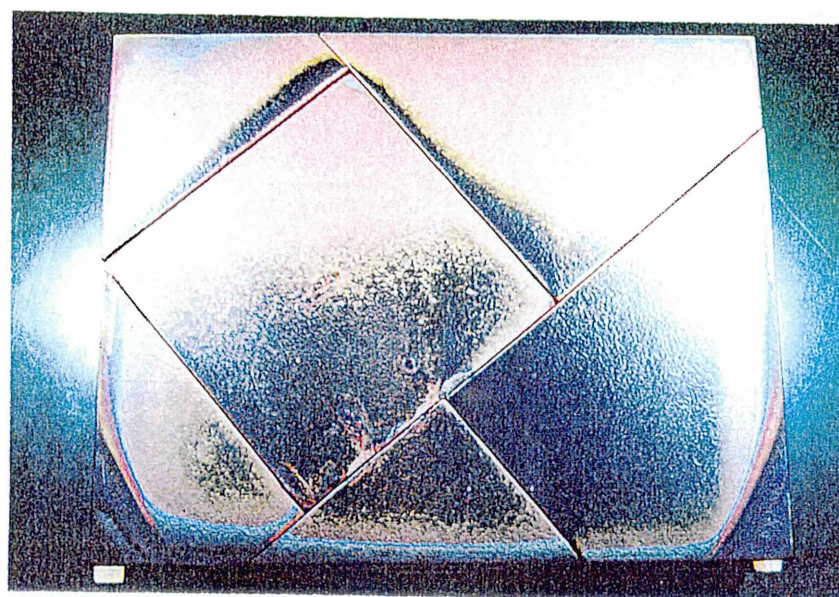
図 6 加熱試験後の複数タイル試験供試体  
(幅420mm×長さ340mm)

試験後の供試体を図6に、試験状況のサマリを表5に示す。（試験後供試体の表面の変色については、分析の結果、銅の酸化物であり、アーク風洞の電極からの飛散であると推測される。変色部について、表面輻射率の計測を行ったところ、付着無しでの計測結果と同程度であり、試験結果に特段の影響を与えてはいないものと考える。）

1回目の加熱において、タイルのエッジ部において、熱電対を埋設したことに伴う局所的な過加熱が原因と推測される破損が生じたが、破損に対する補修を施

して、2, 3 回目の加熱を行ったところ、補修施工部位も含め、損傷・異常等は見られずに、正常に試験を遂行できた。

| Run | 加熱時間 | T/C 最高温度 | | | 最大表面<br>加熱率 | 目標<br>加熱率 |
|---|---|---|---|---|---|---|
| Run1：加熱開始 1101 秒後に中央 T ギャップ部が局所的に破損した。<br>→T/C 埋設したタイル角部の局所的な過加熱（試験後に補修を実施）<br>Run2：損傷、異常等は見られなかった。<br>Run3：損傷、異常等は見られなかった。 | | | | | | |

| 評価項目 | 評価結果 |
|---|---|
| タイル隙間付近に過度の局所加熱領域がないこと | <p>タイル隙間内においても加熱負荷は存在しているが、一般のタイル表面を上回るような大きな加熱・温度上昇は見られない。</p> <p>また、隣接するタイル間の段差について、気流に対して forward facing step になる場合は、一般部より加熱率が高まることが予測されていたが、加熱・温度上昇は許容範囲内であり問題ない。</p> <p>1 回目の加熱時の局所的な過加熱は、タイル角部へ熱電対を埋設施工した際の処置状況（材料、局所形状）に原因があると推定される。</p> <p>熱電対施工等の一般部と異なる処置を施す場合には、その処置後の状態が健全であることを十分に確認する必要がある。</p> <p>隙間部の加熱状況を図 9 に示す。</p> |
| 試験後、損傷が見られないこと | <p>上記の損傷補修部を含め、タイル表面や角部、隙間部側壁等にも損傷は見られない。</p> <p>また、組成変化や微細構造の変化も見られず、健全性を保持している。</p> <p>微細構造の状況を図 10 に示す。</p> |

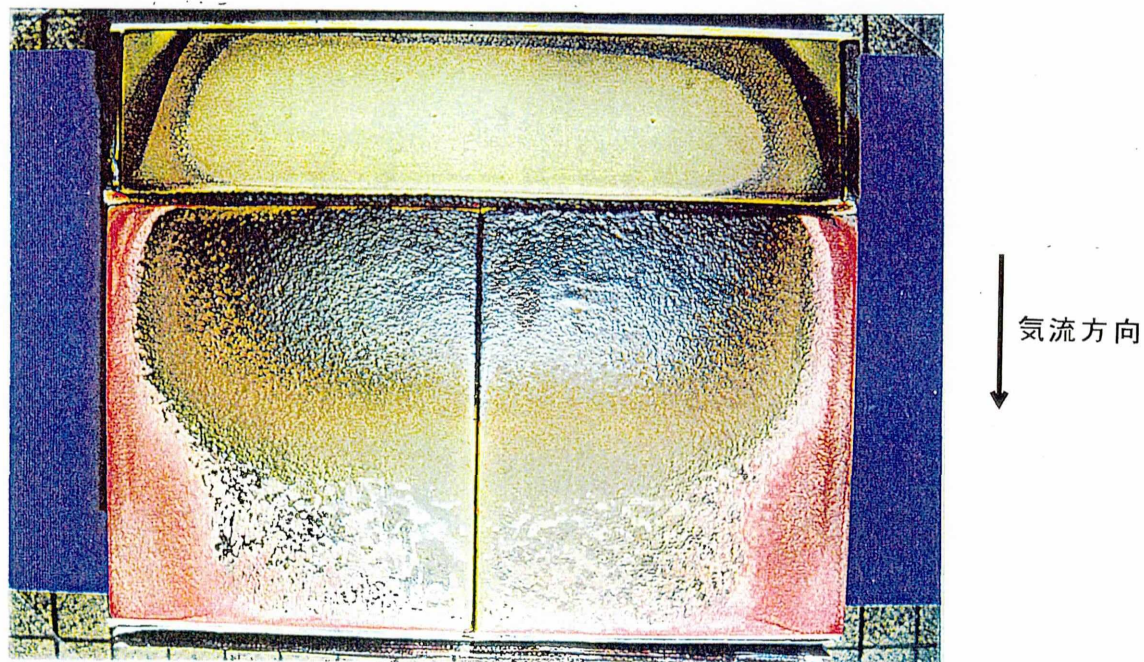
図 7 加熱試験後の C / C - タイル試験供試体  
(幅 420mm × 長さ 340mm)

本試験においては、試験の再現性を考慮し、上記の加熱試験を（試験スケジュールの関係で3回ではなく）2回繰り返して実施した。試験後の供試体を図 7 に、試験状況のサマリを表 7 に示す。

| Run | 加熱時間 | T/C 最高温度 | | | 最大表面<br>加熱率 | 目標<br>加熱率 |
|---|---|---|---|---|---|---|
| Run1：C／C 取付金具部の AI 構造が 300℃程度に上昇（金具を通しての熱伝達と推測）。 | | | | | | |

| 評価項目 | 評価結果 |
|---|---|
| 試験後、ギャップフィラーに損傷がないこと | 加熱気流に曝される最表面部では若干の脆化による毛羽立ちが見られるものの、C/C-タイル間に挟まれている部分では柔軟性等に変化はなく健全な状態を保持している。 |
