# 委14-1

## 宇宙実験用小型ロケット7号機に関する不具合調査報告

平成11年3月30日  
宇宙開発事業団

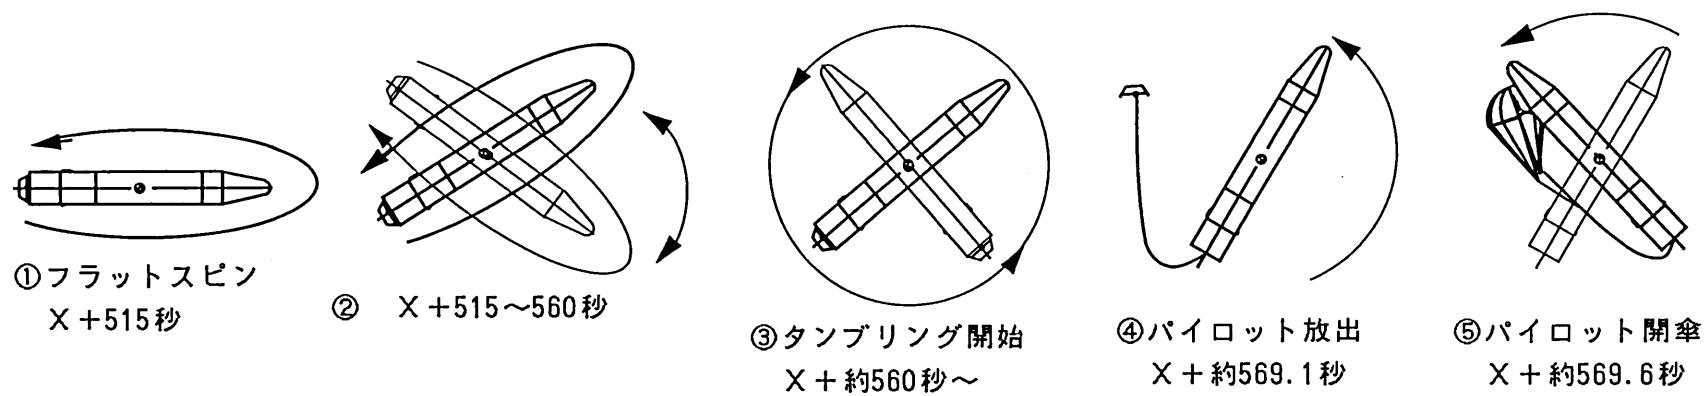
図 - 1 ペイロード部の運動状況

ロケットから取得されたテレメータデータ（加速度、角速度）を基に落下中の機体運動を計算機上で再現した。これに対し解析的にこの運動のシュミレーションを行い、現象を推定した。ペイロード部の運動状況を図-1に示す。これから分かることは、フラットスピンドル（気流に対して直角に回転運動）を行っていたものが、何らかの外乱によりタンブリングモード（気流に対して平行な回転運動）に移行し、その状態でパイロットシートが放出・展開に至り、図-2に示すように、放出された方向に回収部のノーズが回転したことにより、回収部とパイロットシートとの干渉が発生したため、その後のパラシュートシーケンスが正常に進まなかったものと推定した。

シュミレーション結果によると、不安定な領域でペイロード部に約300[kgf·m]相当のモーメントが作用するとタンブリングに移行する。この外乱源としては、約10[m/s]の風の変動（突風）が推定される。

- (1)ペイロード部の運動が不安定になる亜音速領域に入る前に超音速パイロットシュートを放出し、機体を安定させる。
- (2)空力中心を強制的に移動させること（フレア作動等）により、ペイロードの姿勢の安定を図ってから、パイロットシュートを放出する。

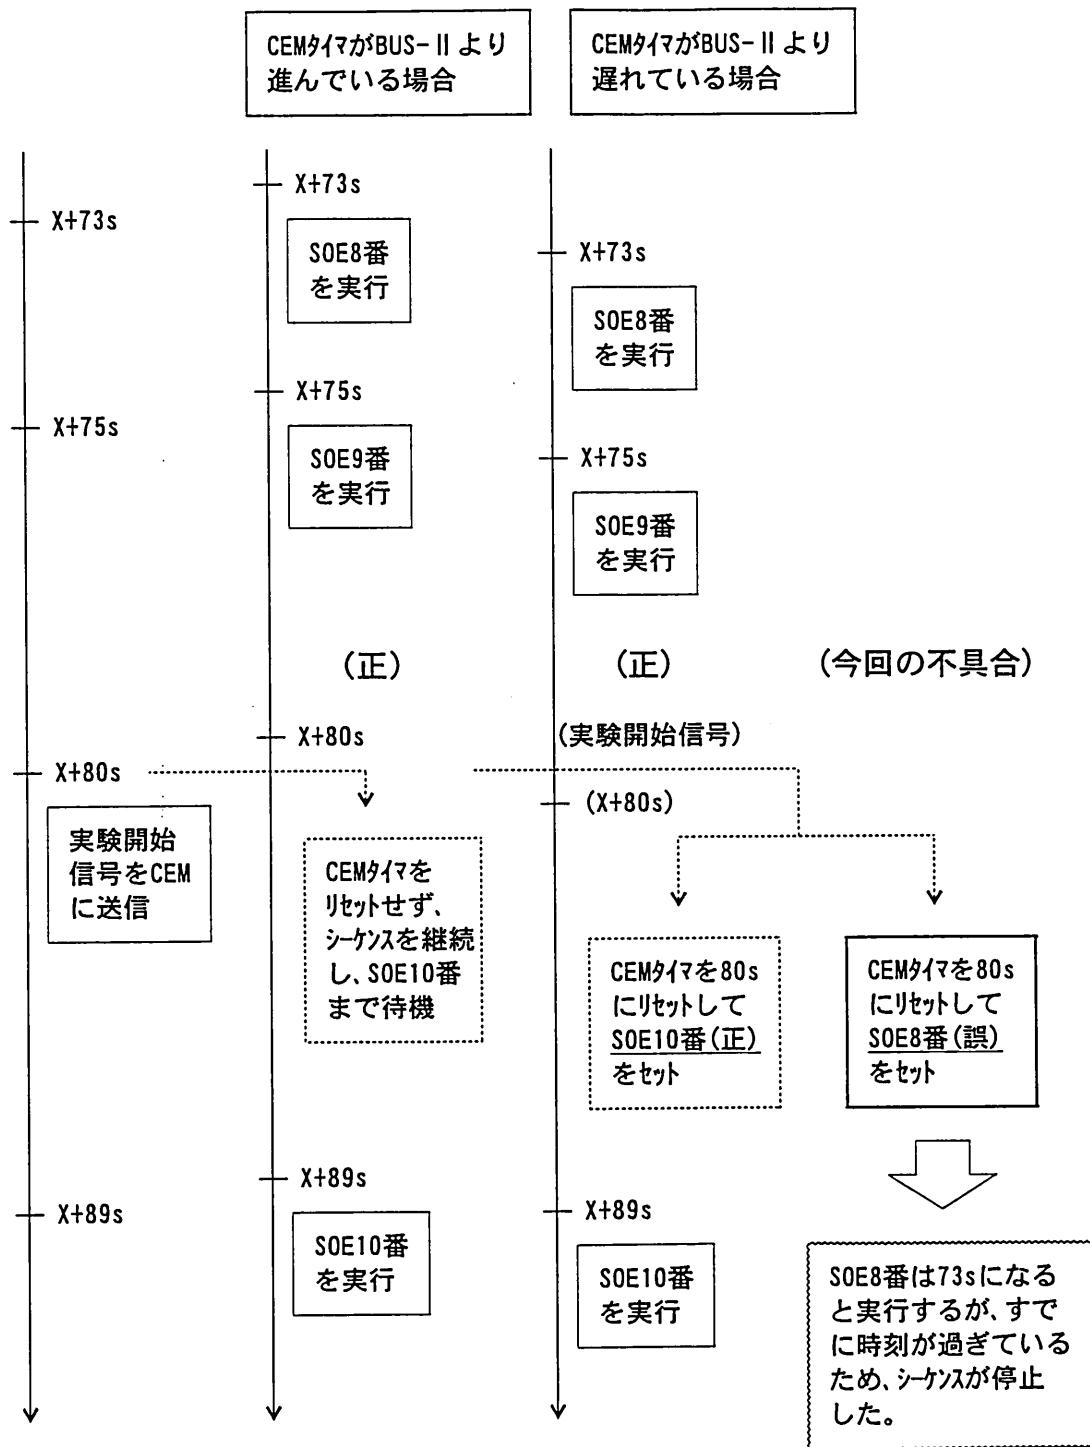
図-3 燃焼現象実験装置ソフトウェア不具合の説明

故障解析（FTA）及び不具合再現試験を実施して、打上げ後約1分20秒で実験シーケンスが停止した原因が、シーケンス・オブ・イベント管理プログラムの誤りであることを特定した（図-3参照）。その後、本不具合に至るまでの経緯・背景を含む要因分析を実施して、是正対策（表-1）をまとめた。

不具合の発生要因	是正対策
<p>(不具合の作り込み要因)</p> <p>1. 7号機のソフトウェアは、5号機のものを改修して使用することとしたが、5号機用ソフトウェアの取扱い説明書がなかった。また、5号機開発担当者（専門メーカー技術者）も退職した。このため、7号機でシステム（ユーザ）用に取り扱い説明書を作成したが、この文書に不備があった（S O E変更に関する記述がなかった）。</p> <p>2. 最終のソフトウェアについてはイベントと時刻の確認を行ったのみで、プログラムの構造的な審査を実施しなかった。</p>	<p>1. ソフトウェア開発に当たっては、開発側（専門メーカー）と運用側（システム側＝ユーザ）で十分協議して、取扱い説明書の他、プログラムリスト、開発・製造過程で作成された各種文書、検査成績書、保守体制説明書等の作成を義務化する。また、変更管理を確實に実施する。</p> <p>2. ソフトウェアの変更に際しては、開発側及びシステム（ユーザ）側で、出力される機能の検証に加えて、内部的な影響を含めた構造的な審査を実施する。</p>
<p>(発見出来なかつた要因)</p> <p>3. フルシステムでのソフトウェア検証（平成10年6月実施）後に実験条件の変更が必要となり、ソフトウェアの変更を行ったが、フルシステムでの最終ソフトウェアの検証を実施しなかった。</p> <p>4. 地上支援装置によるシステム側模擬信号での最終ソフトウェア検証時の試験条件に不備があった。</p>	<p>3. 最終コンフィギュレーションでシステム試験を実施する。但し、最終コンフィギュレーションで試験が実施できない場合は、システムとのインターフェース部分についての検証に抜けが発生しないよう試験計画を設定する。</p> <p>4. 地上支援装置によるシステム側模擬信号での最終ソフトウェア検証は、2項の審査結果を踏まえて検証条件を明確化して実施する。</p>
