地球資源衛星1号(JERS-1)による成果及び機能停止原因について

平成11年5月19日
科 学 技 術 庁
通 商 産 業 省
宇 宙 開 発 事 業 団

地球資源衛星 1 号 (J E R S - 1) の機能停止原因について

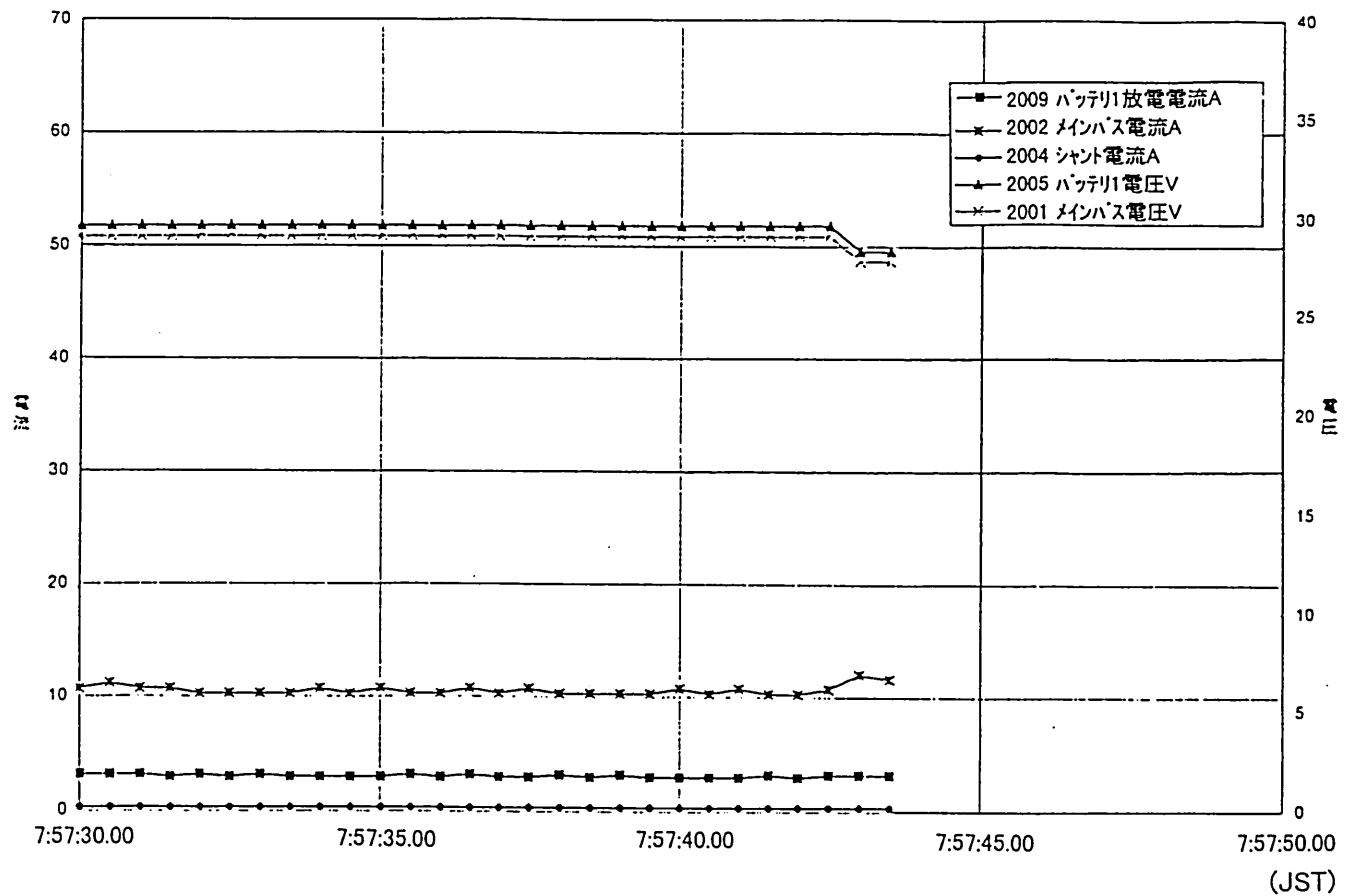
- 10 月 11 日 7 時 57 分 43 秒に、バッテリー 1, 2, 3, 4 のリレーの B 系がオン（通常 A 系のみがオン）、また下限電圧制御 (UVC) が全てオフ（通常全てオン）となつた。【再生テレメトリデータより確認】
- ほとんどのテレメトリデータは正常であったものの、メインバス電流、バッテリ電圧（日陰中なのでメインバス電圧と同じ）に若干の変動 (+2 A, -1 V 程度) が見られ、直前までのデータ推移と比較するとその変化は明らかに不自然。但しバッテリ放電電流は正常。
- テレメトリデータ上では証明されないものの、メインバス短絡の兆候であった可能性が高い。(図 3 参照)

図3 メインバス電圧／電流及びバッテリ電圧の変動

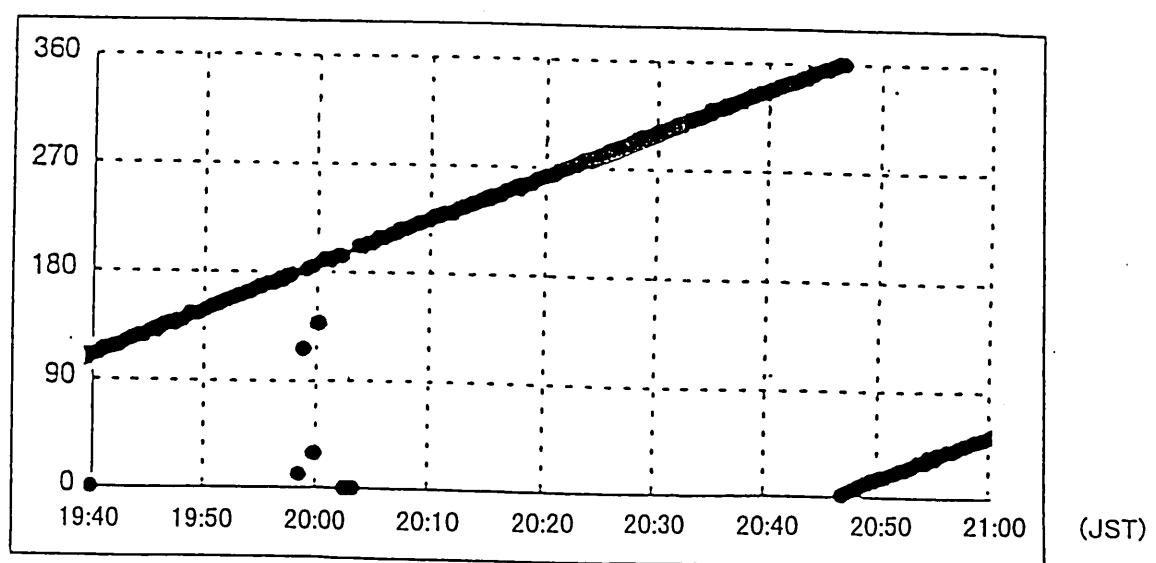
- 10 月 11 日 20 時頃に PDM の角度位置検出器の出力が低下する現象が見られた。角度位置検出器の出力のみが異常を示しており、他のテレメトリデータは正常であった。(図 4 参照)
- 短絡事象ではあるが、単独事象であるか前後の事象と関連があるかは不明。

図4 パドル駆動機構（PDM）角度検出器の出力異常

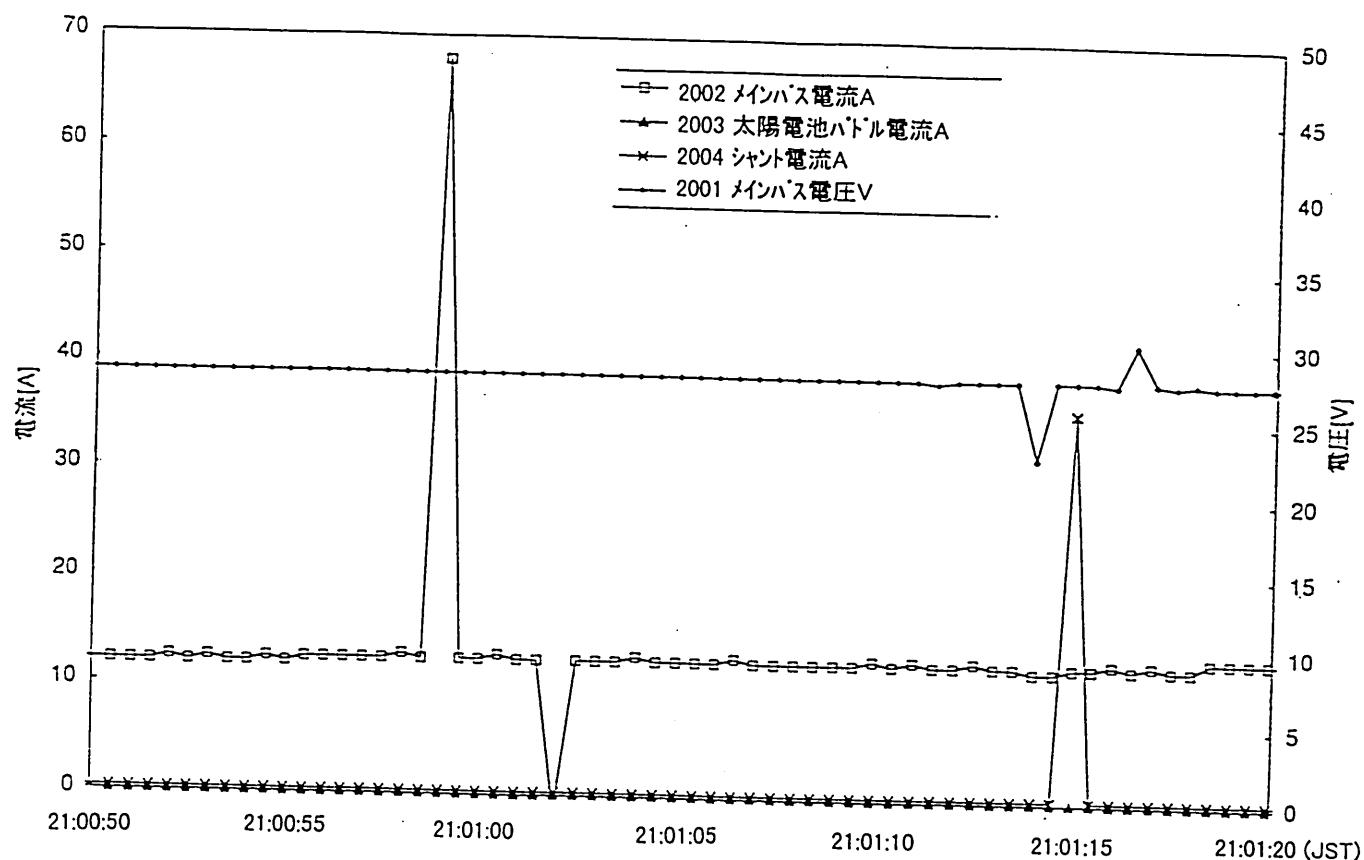
- 21 時 00 分頃からメインバス電圧、メインバス電流等が大きく変動する現象が現れ始めた。
- 21 時 01 分 30 秒頃の衛星が日陰から日照になる際に、当初は正常に推移したものの、21 時 02 分 50 秒からメインバス電流が異常に増加し、21 時 02 分 52 秒に最大 6.7 A に達した後、緩やかに下降を続けた。
- 一方、21 時 03 分 3.5 秒にはソーラアレイ電流が 0 A になるとともに、4 台のバッテリからの放電電流が 4.2 A / 台（放電電流テレメトリの上限値）の大電流放電を開始した。
- また、21 時 03 分 3.5 秒まで安定していたリモートインタフェースユニット

(R I U) 基準電圧もテレメトリも 21 時 03 分 04 秒には 0 V を示し、これを境に電圧が断続的に大きく変化し始め、多くのテレメトリデータが異常状態を示した。

図5 メインバス電圧／電流等の変動（10月11日21時頃）

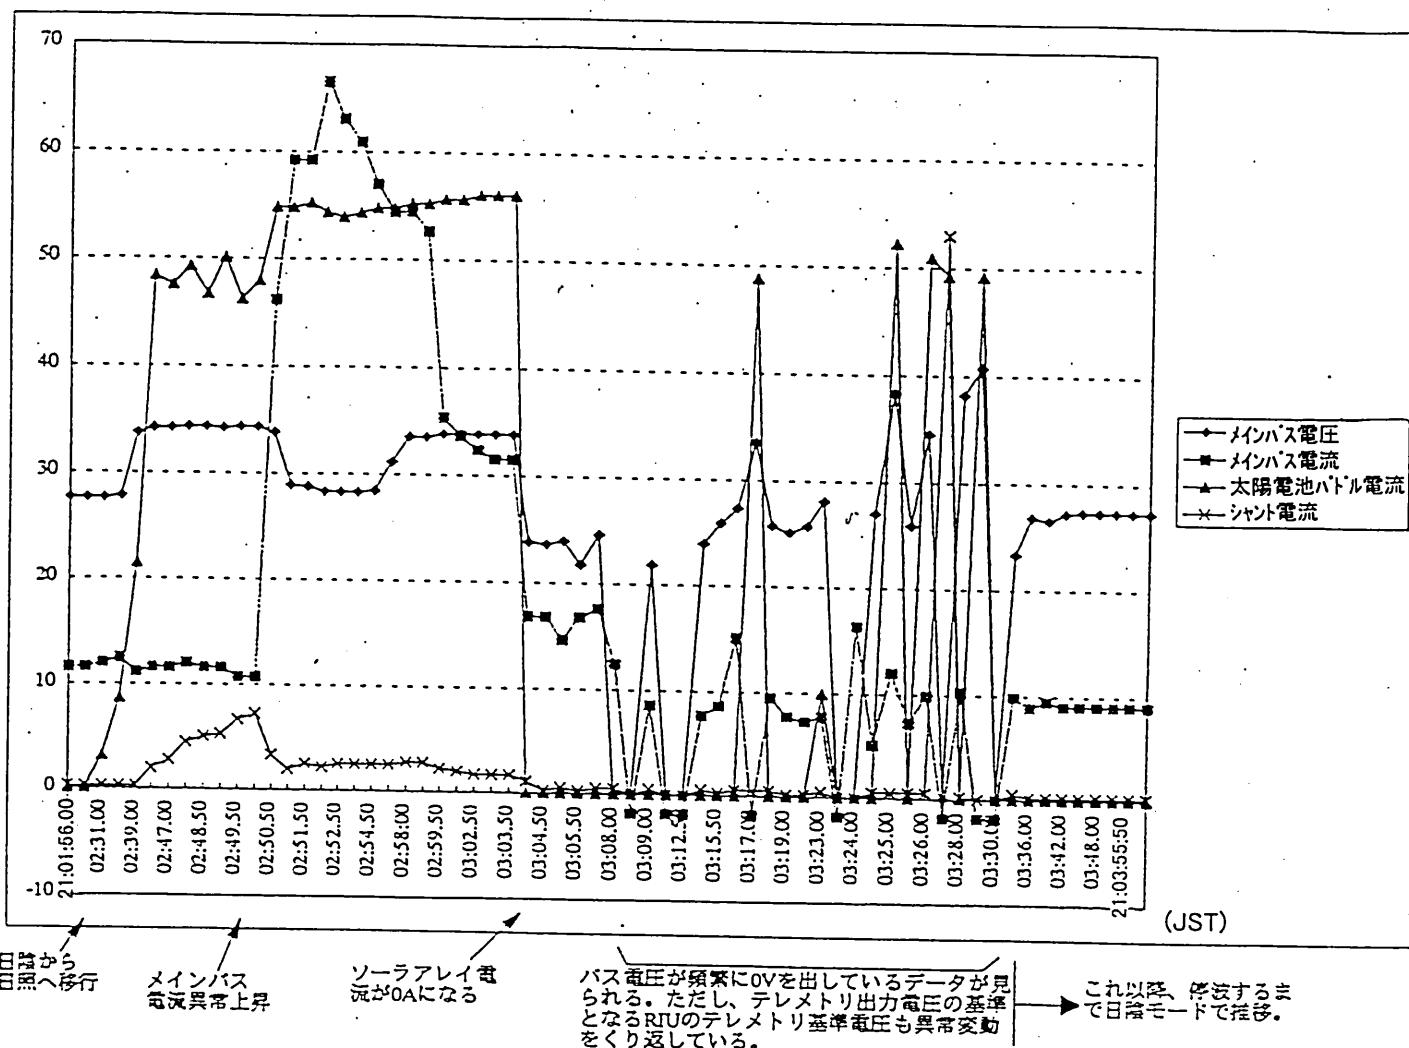
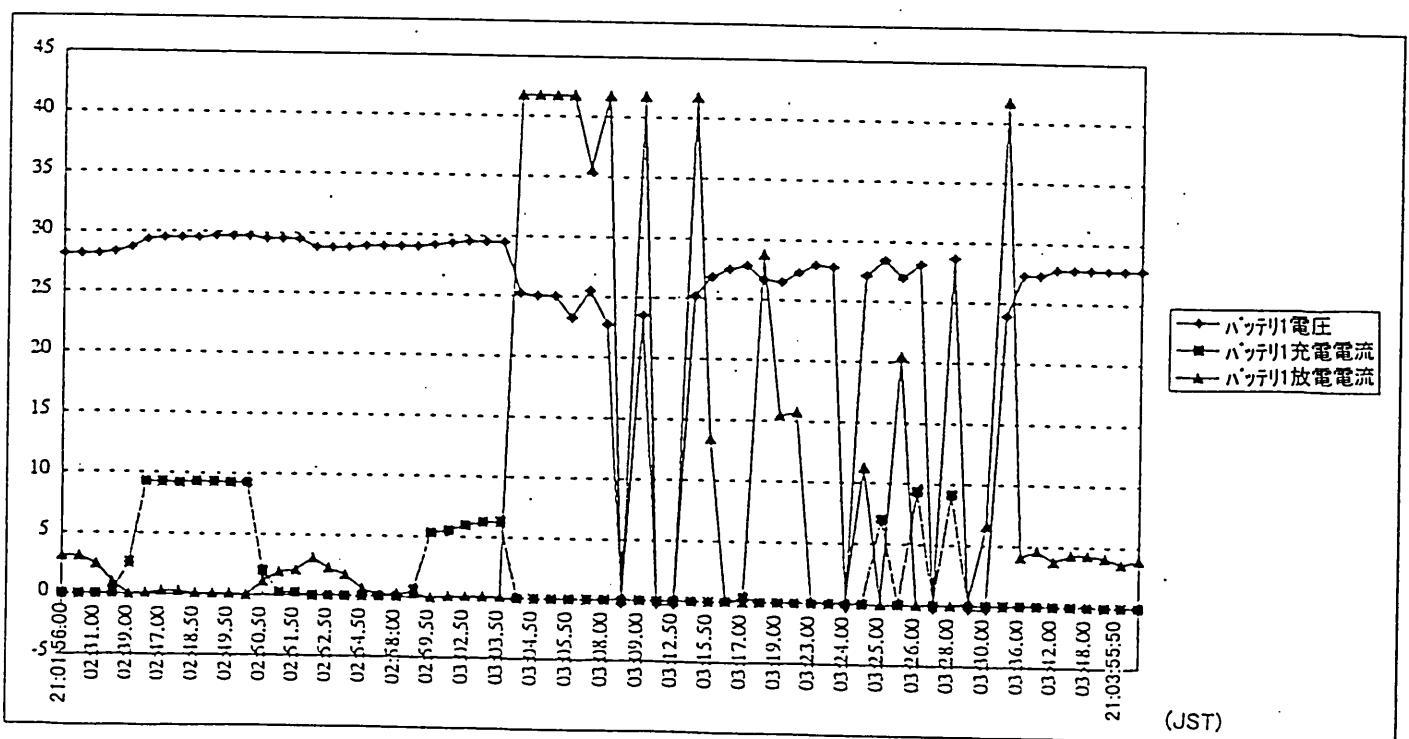
図6 メインバス電圧／電圧、バッテリ電圧等の変動

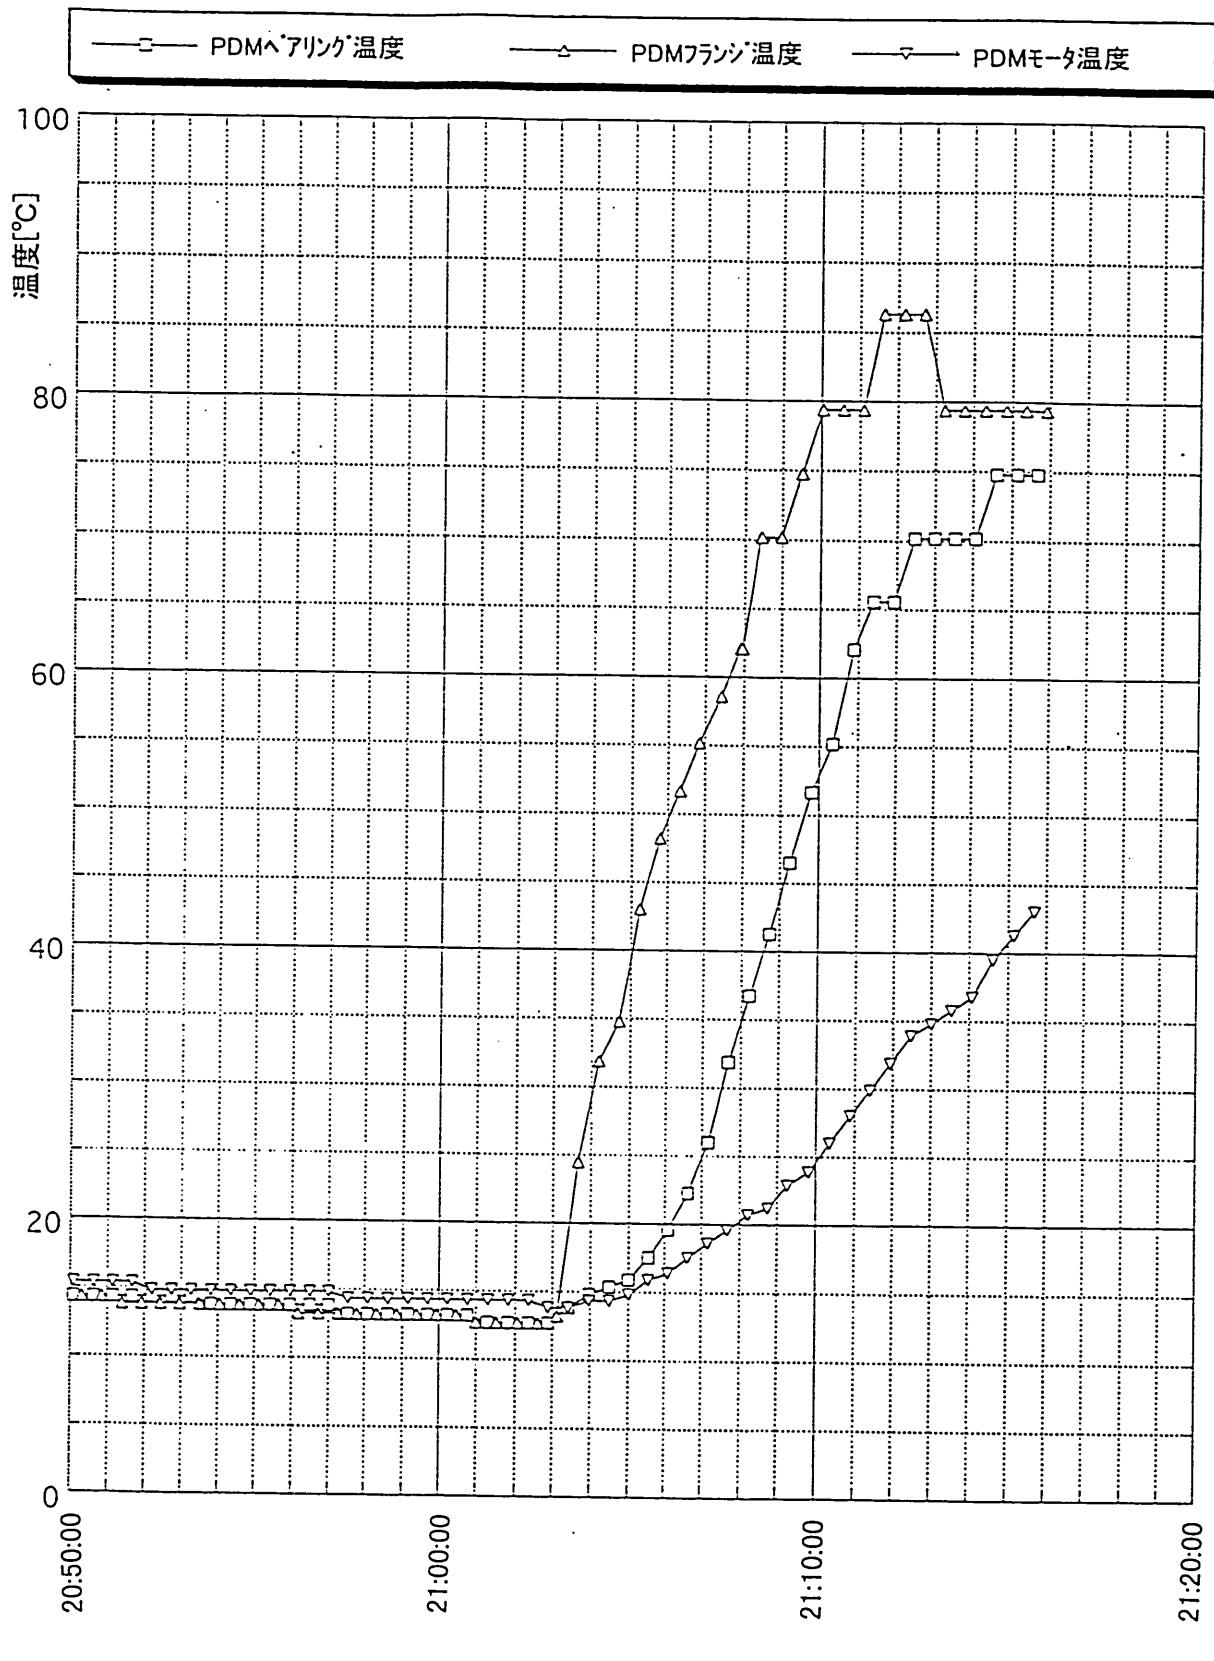
- 21 時 03 分頃からパドル駆動機構 (PDM) の温度上昇が始まった。PDM の温度上昇速度及び最高温度は、フランジ部、ベアリング部、モーター部の順である。
- また、電源系の異常発生後、PDM を経由するテレメトリのほとんどが異常を示した。

図7 P D M 温度テレメトリデータ

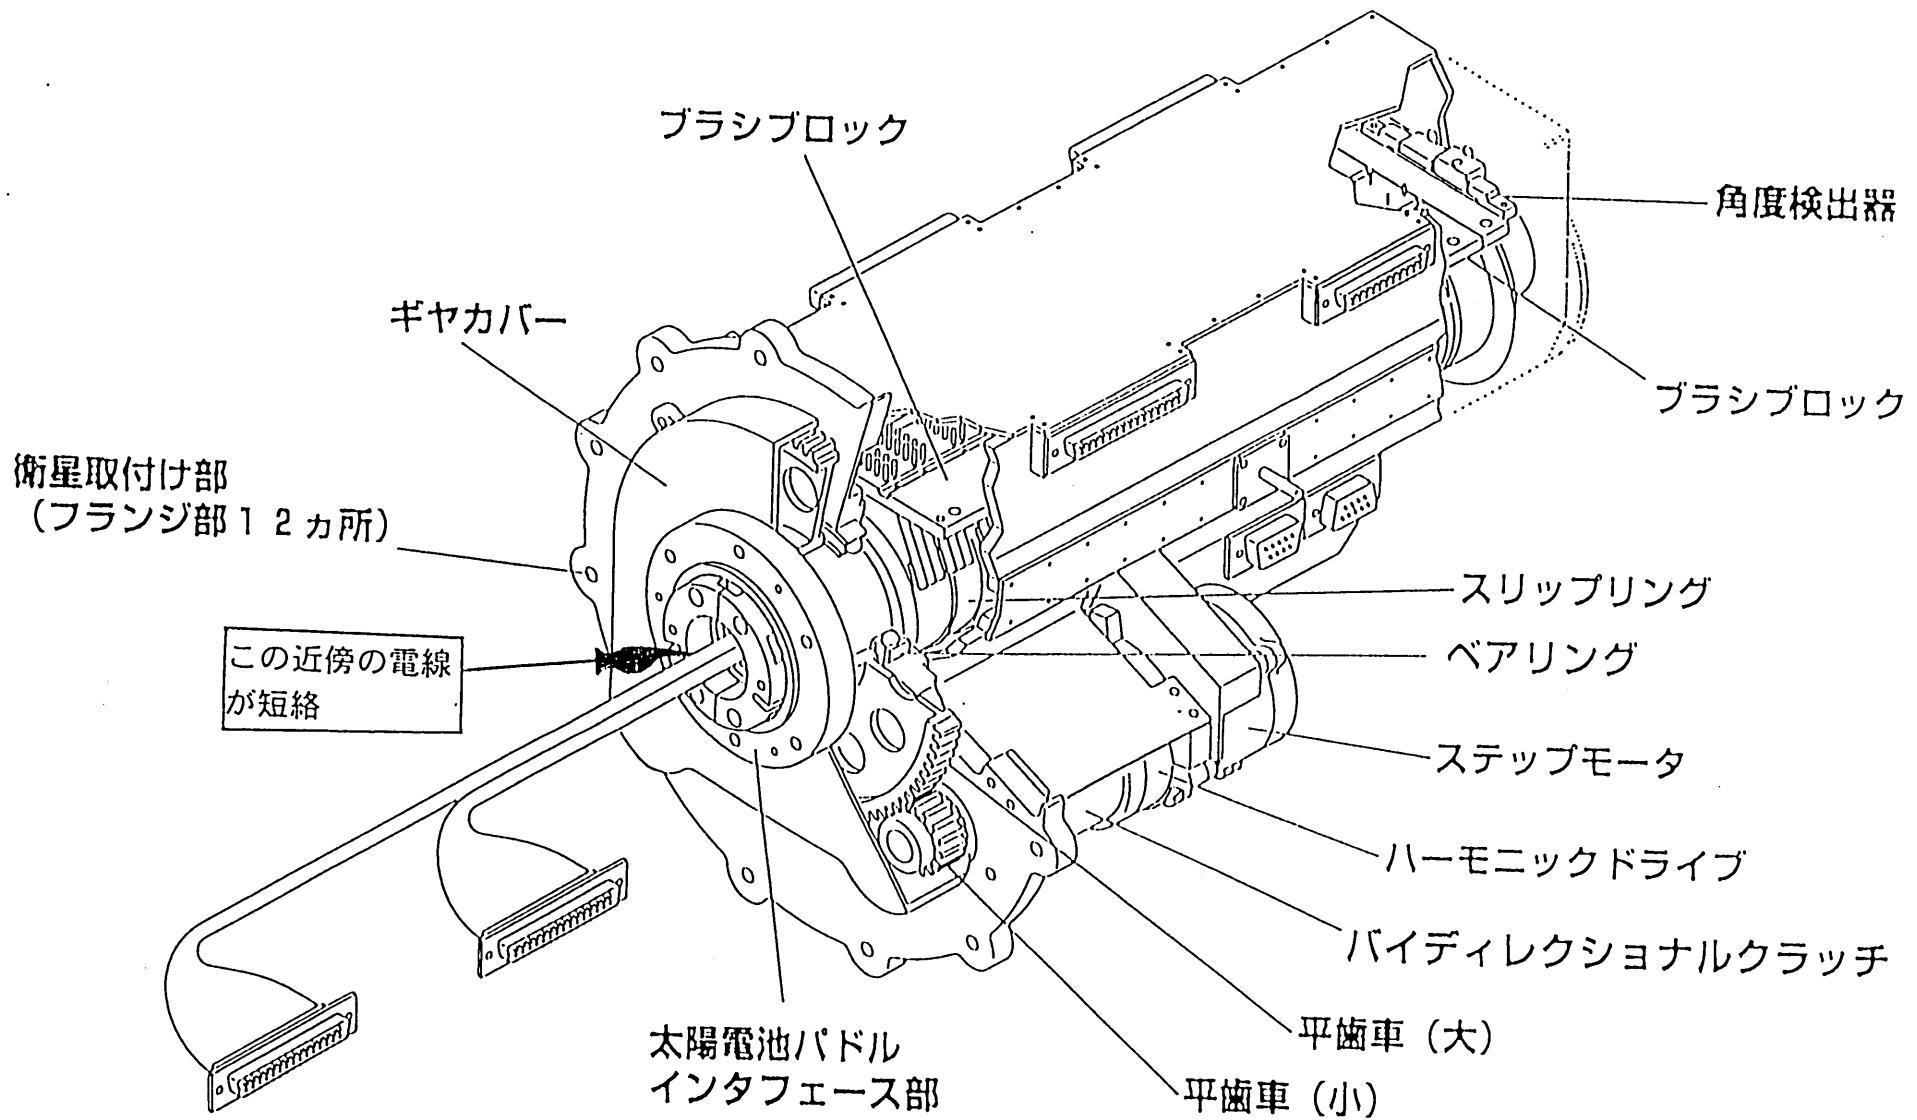
- 電源系の異常事象及びPDMの温度上昇から、異常事象が発生した部位はPDM付近であると特定できる。異常事象発生の可能性を検討した結果、PDMと太陽電池パドルとを結合する電線の一部が宇宙空間に露出されていた可能性があり、設計寿命の2年を大幅に上回る約6年半にわたる運用の結果、この部分の電線被覆が原子状酸素及び放射線により絶縁劣化を起こして電線間で短絡し、これが拡大したことによると推定された。（図8参照）
- PDMで使用している電線はポリイミド焼付フッ化工チレンプロピレン（FEP）絶縁電線であり、0.16mm厚のFEP樹脂の上に対放電線を高めるためにポリイミドワニスを3μm厚程度焼き付けしている。原子状酸素に対するポリイミドの反応率は $3.3 \times 10^{-24} \text{ cm}^3/\text{atm}$ 、またFEPの反応率は $0.05 \times 10^{-24} \text{ cm}^3/\text{atm}$ 以下であり、JERS-1のように軌道が低い(570km)場合、ポリイミドが減少し易く($5 \times 10^{19} \text{ atm/cm}^2/\text{year}$)、2年間で3.3μm減少すると推測され、ミッション期間終了時にはポリイミドはほぼ無くなっていたものと考えられる。
- また、FEPの放射線耐性は $1 \times 10^6 \text{ rad}$ 程度であるが、4.5年で $1.3 \times 10^6 \text{ rad}$ 程度の放射線をあびたと考えられ、放射線劣化によって脆くなったりFEPが温度サイクルにより損傷したことは十分推測される。

図8 P D Mの電線短絡推定箇所
