H-IIロケット5号機による通信放送技術衛星(COMETS)の打上げ結果の評価について(宇宙開発委員会技術評価部会報告書概要)

平成11年5月19日
宇宙開発委員会
技術評価部会事務局

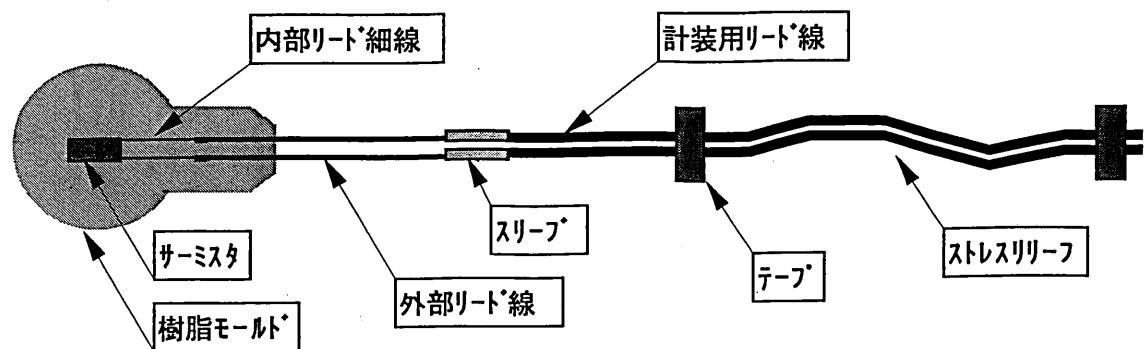
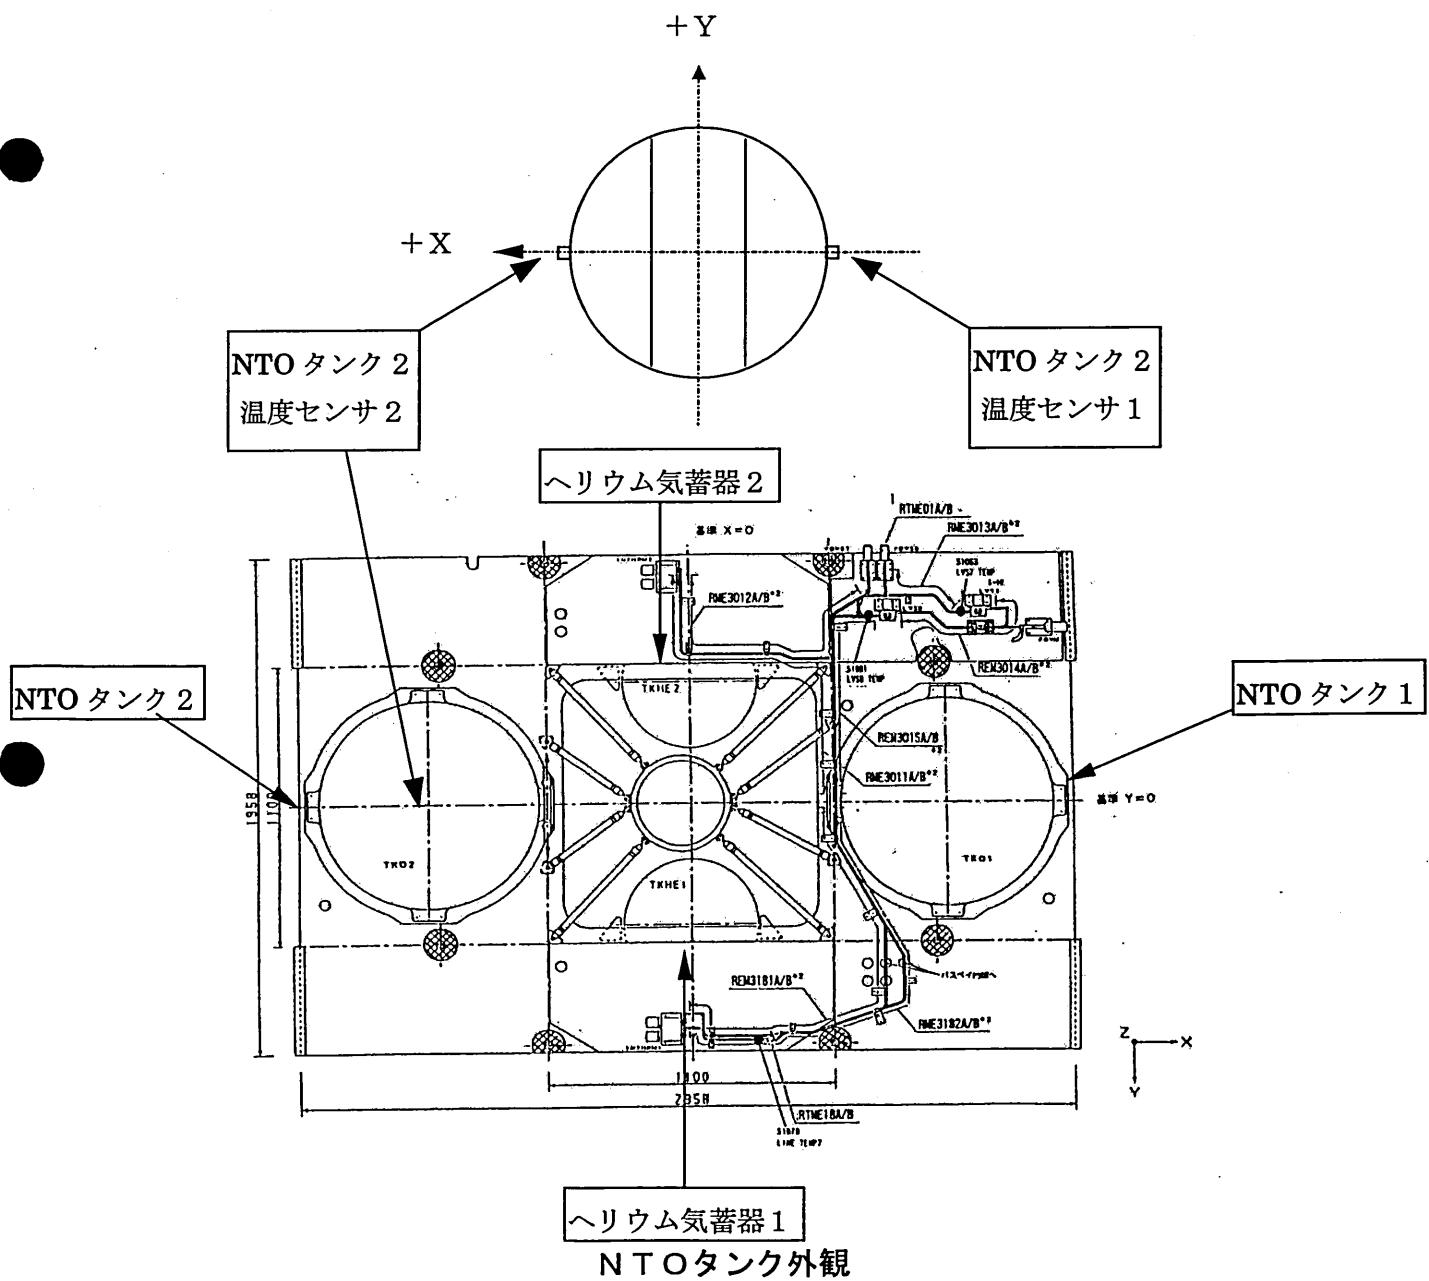
図-3 四酸化二窒素（NTO）タンク

第1回軌道変更運用開始時に、NTOタンク上流の高圧パイロ弁を火工品点火により開とした直後、NTOタンク2温度センサ2(ガス側)の表示が+17°Cから-22°Cに変化。

パイロ弁の開に伴いNTOタンクが加圧膨張し、タンク上に取り付けた温度センサー又はハーネスに衝撃が加わり断線。

- ・X線検査等による、内部リード細線の潜在的な断線の抽出
- ・配線において、充分なストレスリリーフを設けて実装

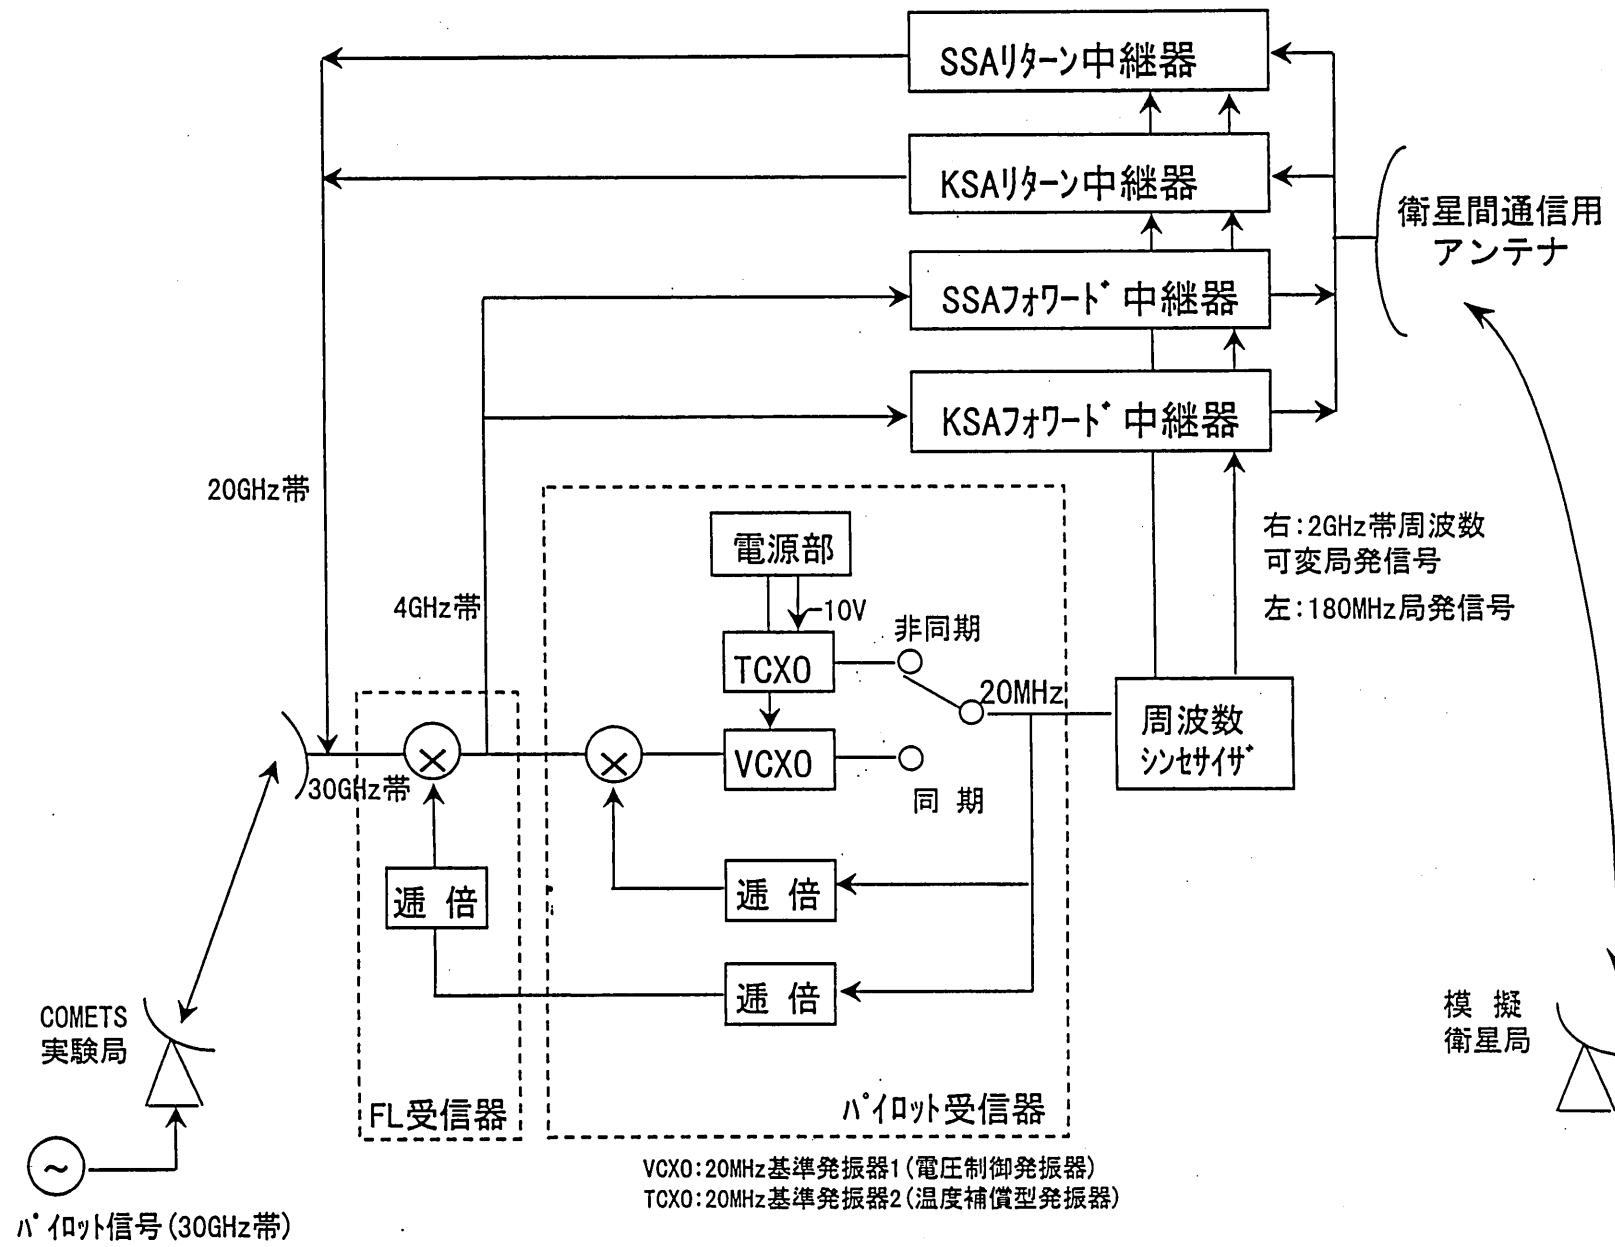
図-4 衛星間通信パイロット受信機（PILRX）の構成

定常段階運用時に、PILRXのA系ループエラーテレメトリが、約+3MHzの一定値を示し、各中継器の出力信号も周波数が一定とならない掃引状態となつた。

安定化電源ICの故障により、-10V電源電圧が低下し、20MHz基準信号に異常が発生。

今後、衛星に搭載する安定化電源ICの品質管理、部品の検査の徹底。

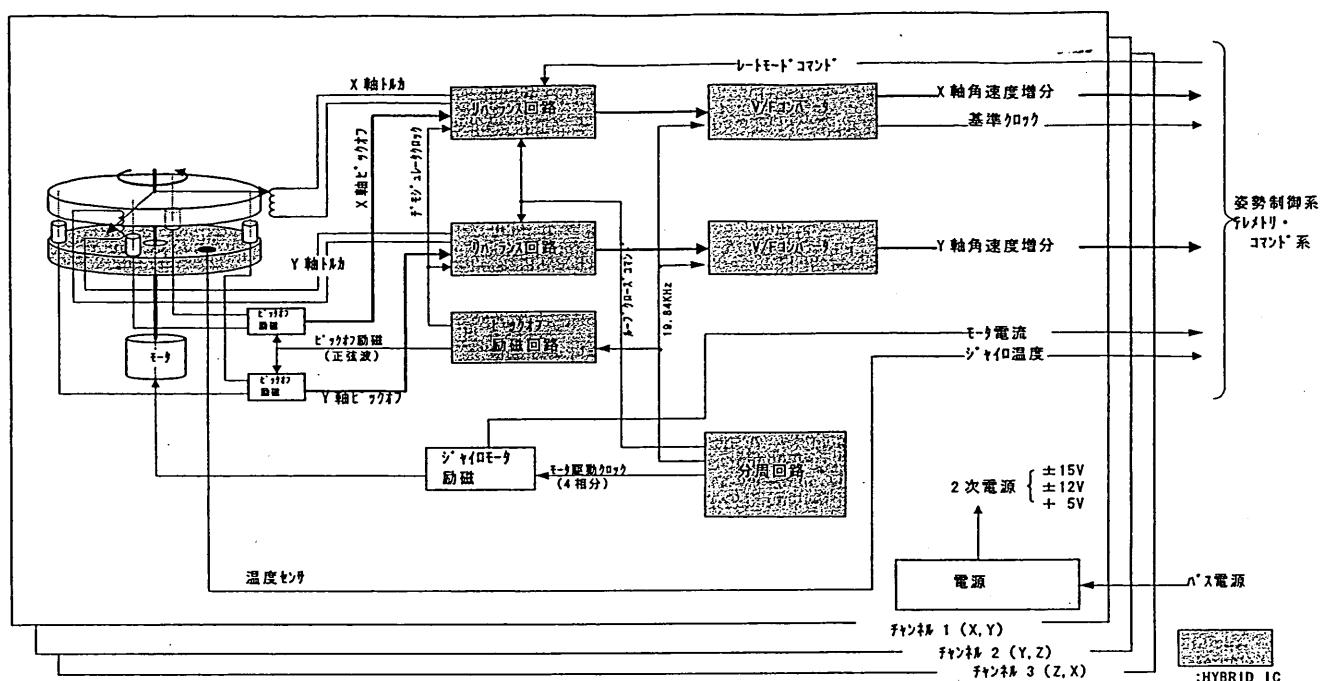
図-5A チャンネル当たりレート積分ジャイロ構成図

- ・3チャンネルのうち2チャンネルに出力が一定値となる異常が発生したが、

電源をON/OFFすることにより復帰。

- ・内部の積分回路が放射線に起因するノイズを受けて発振状態となり、その出力が後段のバンドパスフィルターにより遮断されたため、出力値として一定となったものと推定。

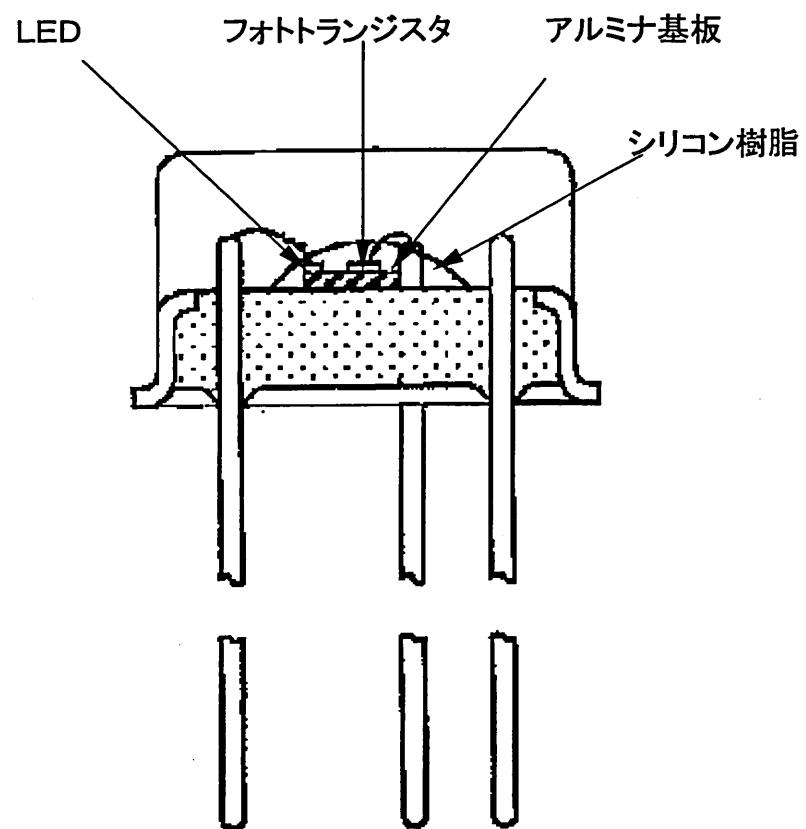
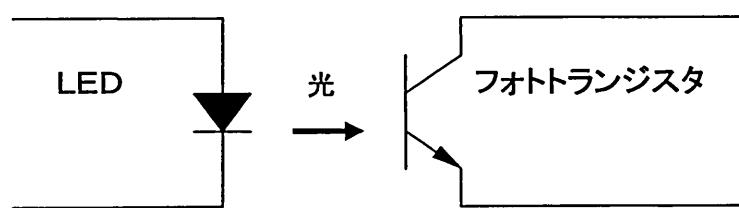
図-6 フォトカプラの構成

- ・初期機能確認中、テレメトリ・コマンド入出力回路ON/OFFに係るフォトカプラに動作異常が発生。冗長系に切り替えることなどにより試験等を実施。
- ・投入された低軌道上で、設計値より著しく大量のプロトンを被爆し、フォトカプラの発光/受光素子が劣化し電流伝達比が低下したため、入出力回路に異常が発生したものと推定。

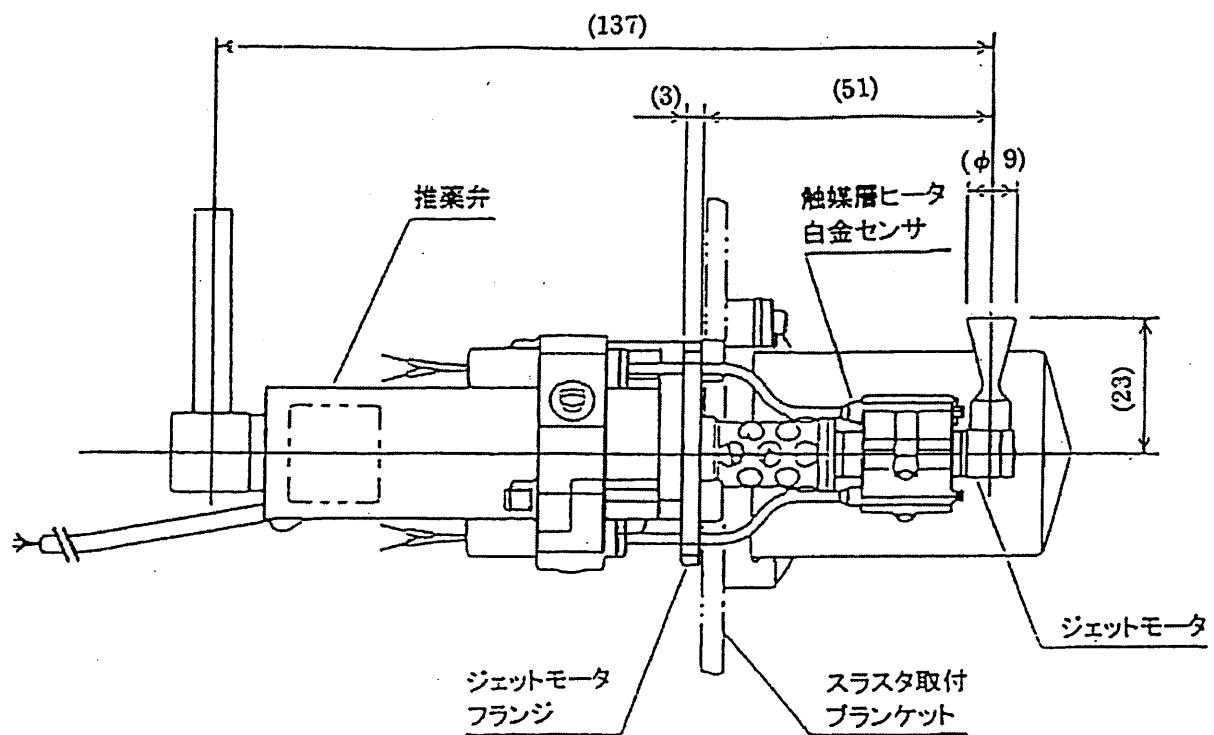
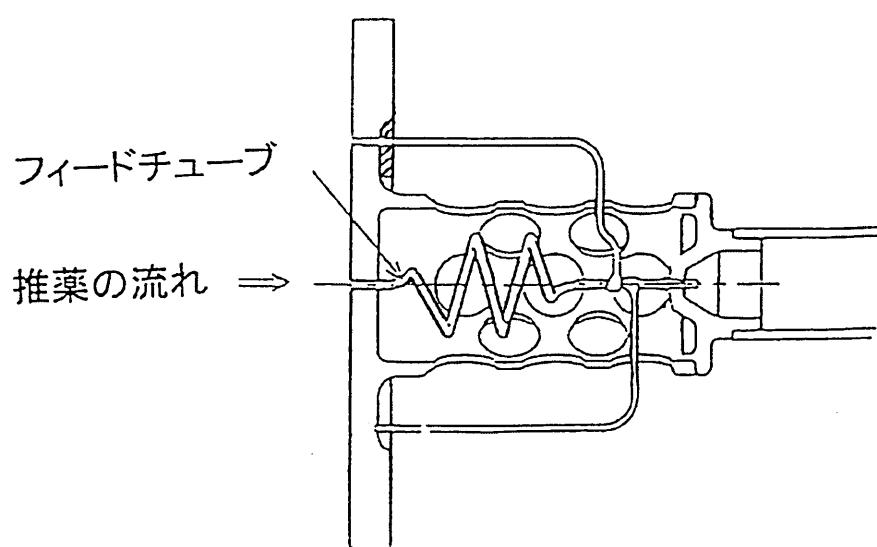
図-7A 1Nスラスタの構成

- ・第2回軌道変更後、1N 4Aスラスタ噴射パルス数が著しく増大したため、A系からB系に切り替えたところ、正常に復帰。
- ・低軌道に投入されたため、太陽捕捉モードによる姿勢制御を長時間続け、4Aスラスタの累積噴射回数が増大。結果、フィードチューブの温度が上昇し、その内で推薬が分解して、推力低下を生じた(サーマルチョーク現象を誘発した)ため、姿勢制御に要する噴射回数が急激に増大したものと推定。

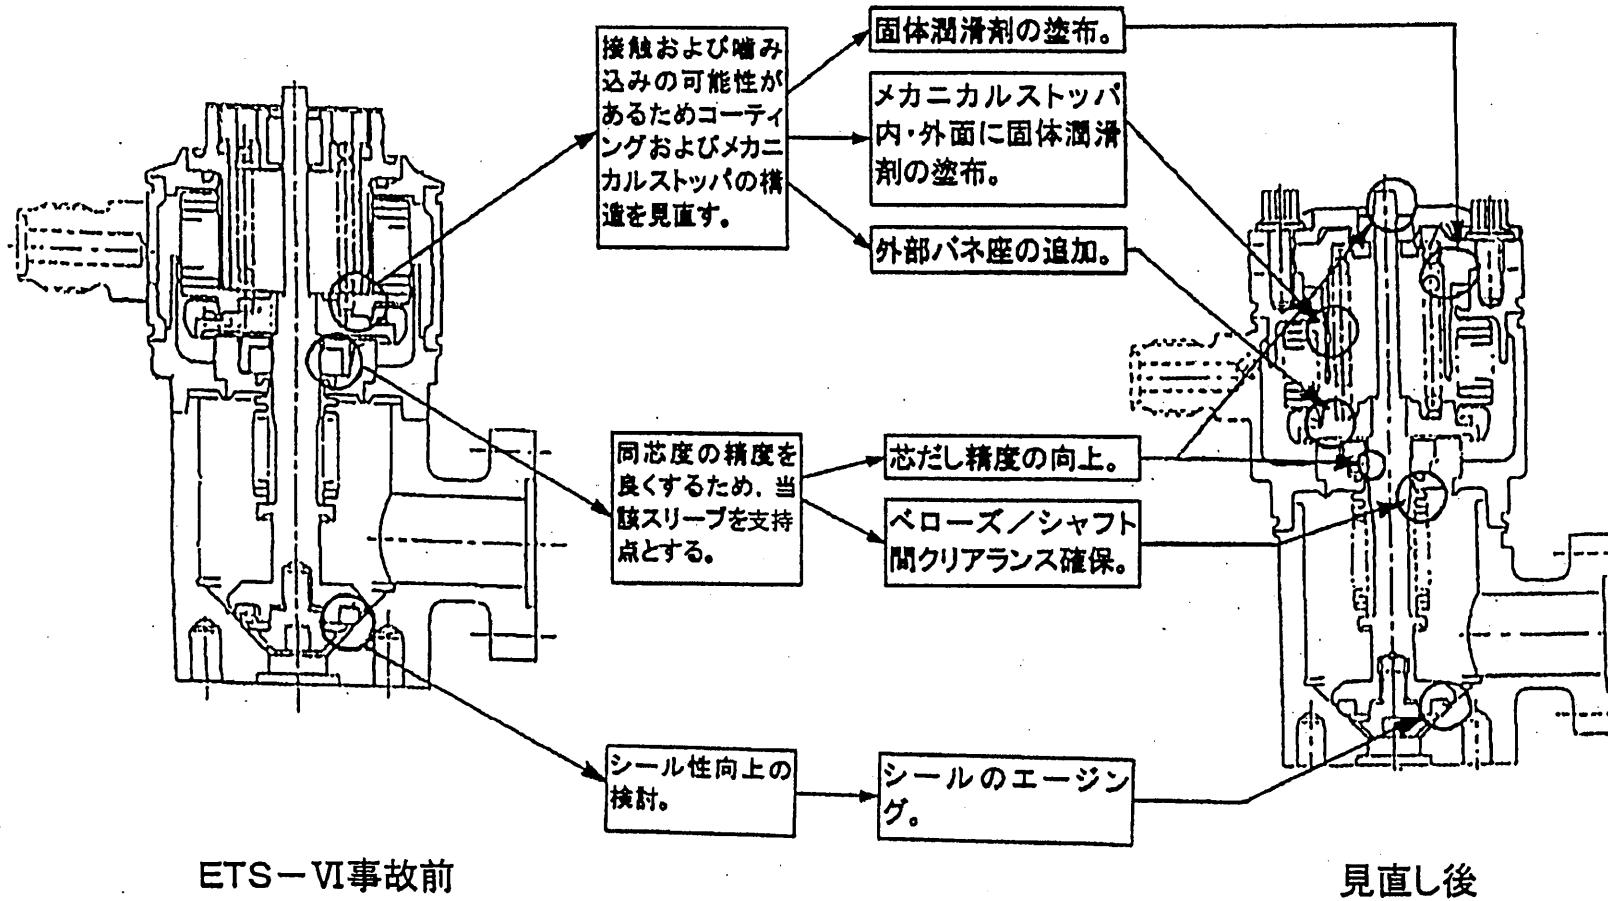
図-8 COMET S推薦弁改修内容

国際的にも技術的水準の高い1700N級の2液式推進系について、平成6年8月のETS-VIIにおける事故への対策を実現するとともに、調圧ブローダウン方式の採用、姿勢制御系との統合等により性能・搭載性の向上、軌道上デブリ発生の抑制を図って、宇宙実証に成功。技術的に着実な前進。

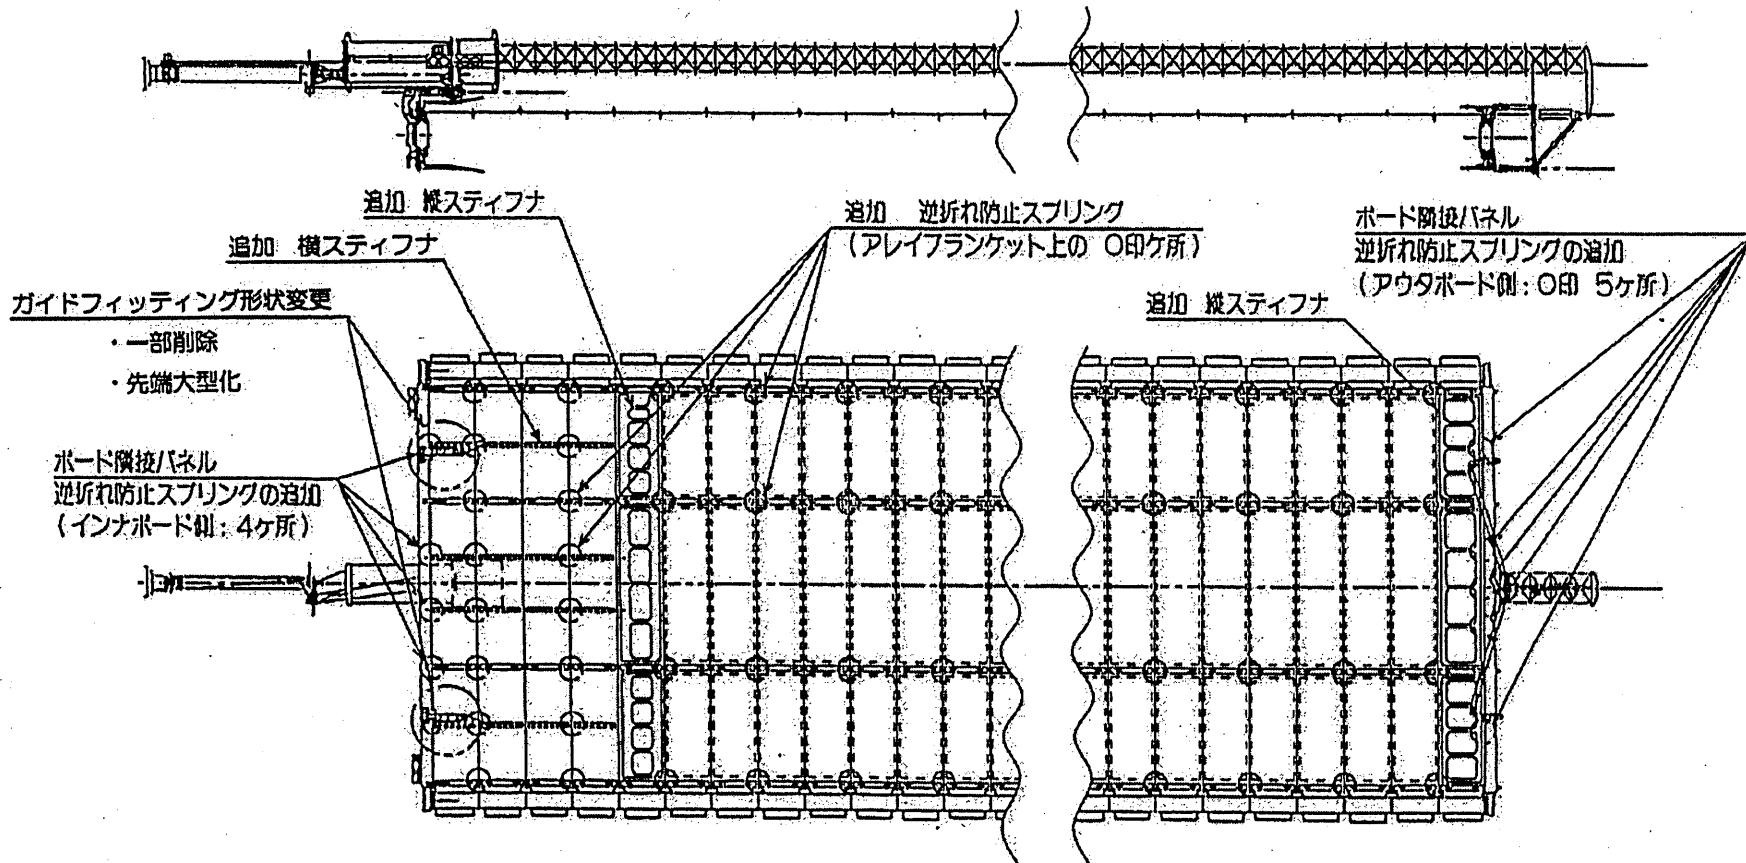
図-9 COMETS太陽電池パドル改修内容

国際的にも実績の少ない再収納機能のあるフレキシブル太陽電池パドルについて、過去のSFUの収納異常への対策を適切に実施し、軌道上で7回の展開収納を行い、展開収納に係る技術的な安定性が宇宙実証。打上げ前計画以上の技術的成果。
