H-IIAロケット地上試験機／射場システム試験
前半シリーズの試験実施結果について

平成11年6月23日

宇宙開発事業団

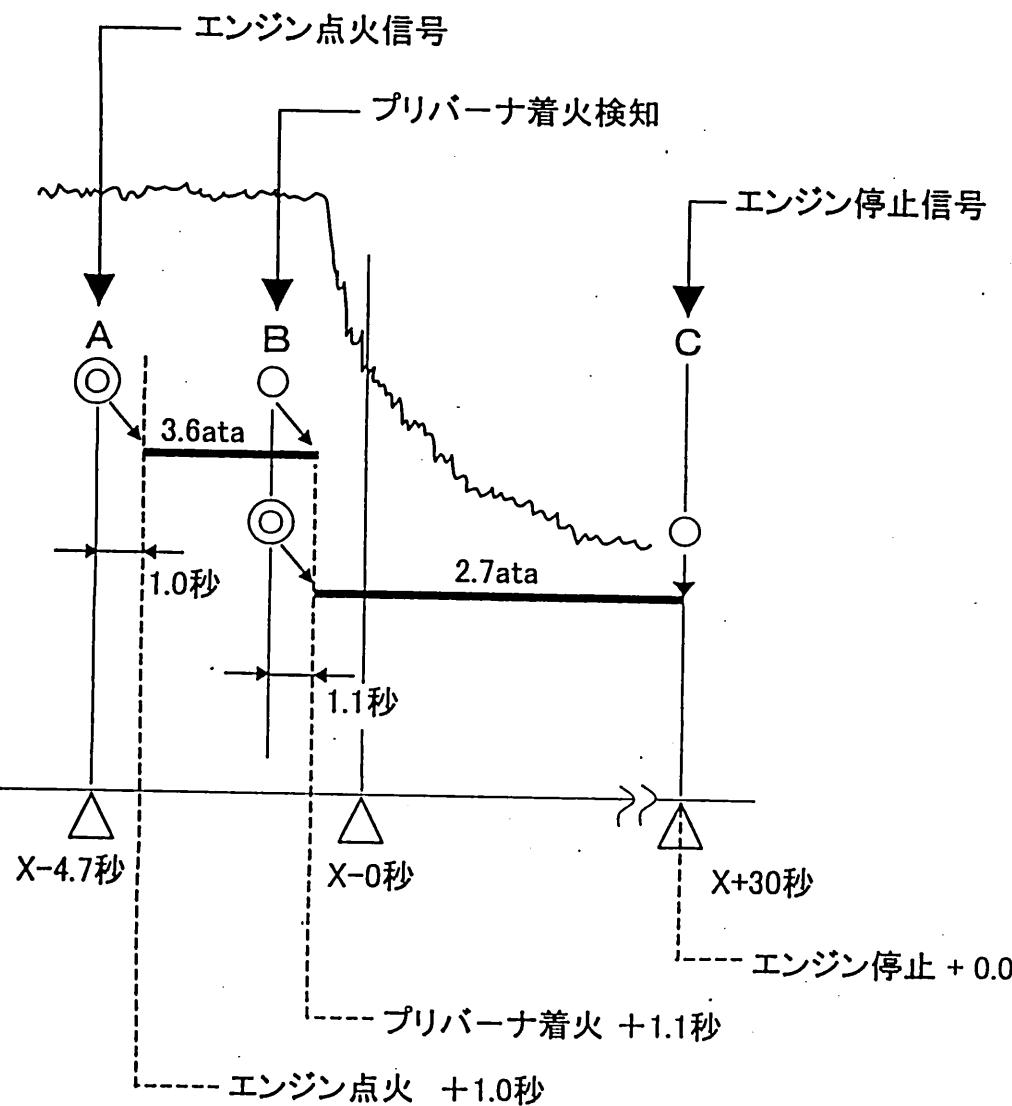
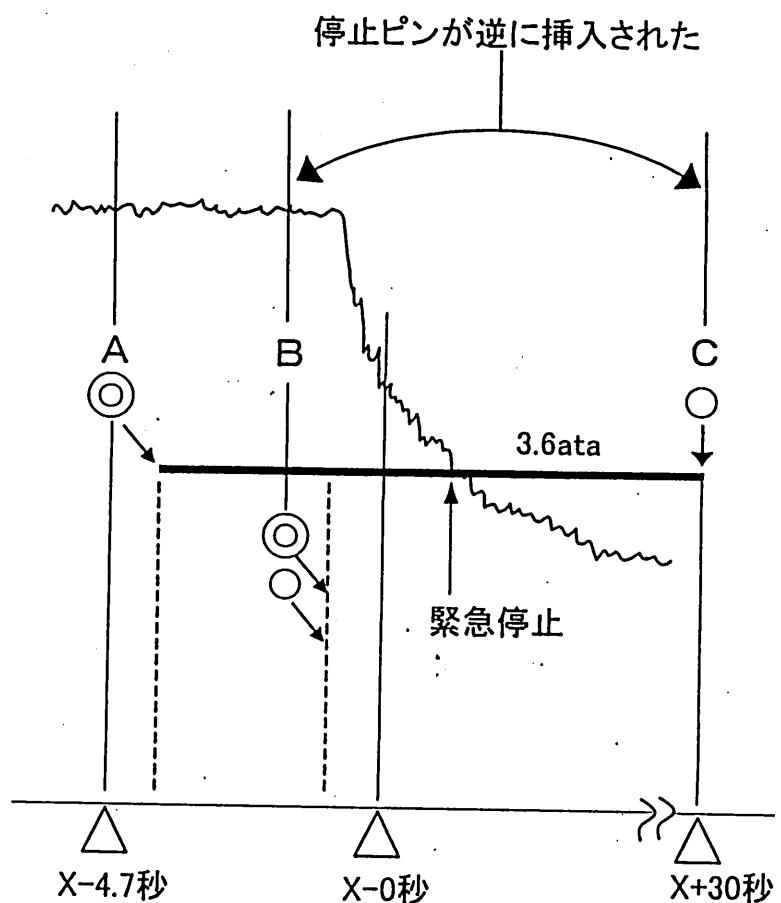
図3 自働緊急停止装置の設定状況

機体系については計画通り正常に作動していたが、燃焼試験専用の仮設治具として準備した自動緊急停止装置のパッチボードの中で、緊急停止項目の監視期間の設定に使用している「エンジン停止指令信号」と「ブリバーナ着火検知信号」に誤接続があった。（図3、図4、図5）

本装置が燃焼試験専用の仮設治具であること等から作業・確認の指示が不徹底であったため、今後は、試験専用の仮設治具であっても試験実施上重要なものについては、作業・確認指示文書等の充実を図る。

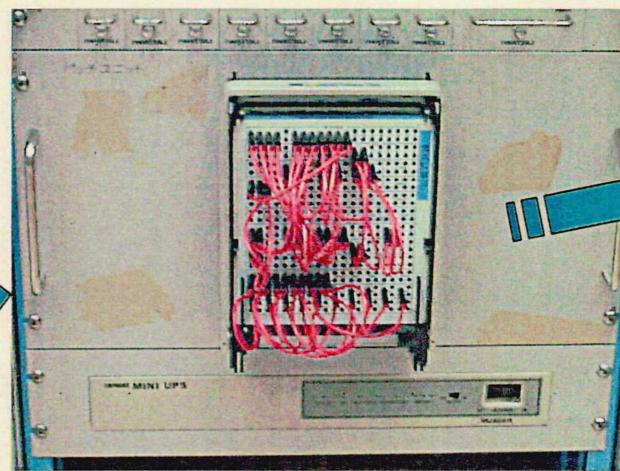
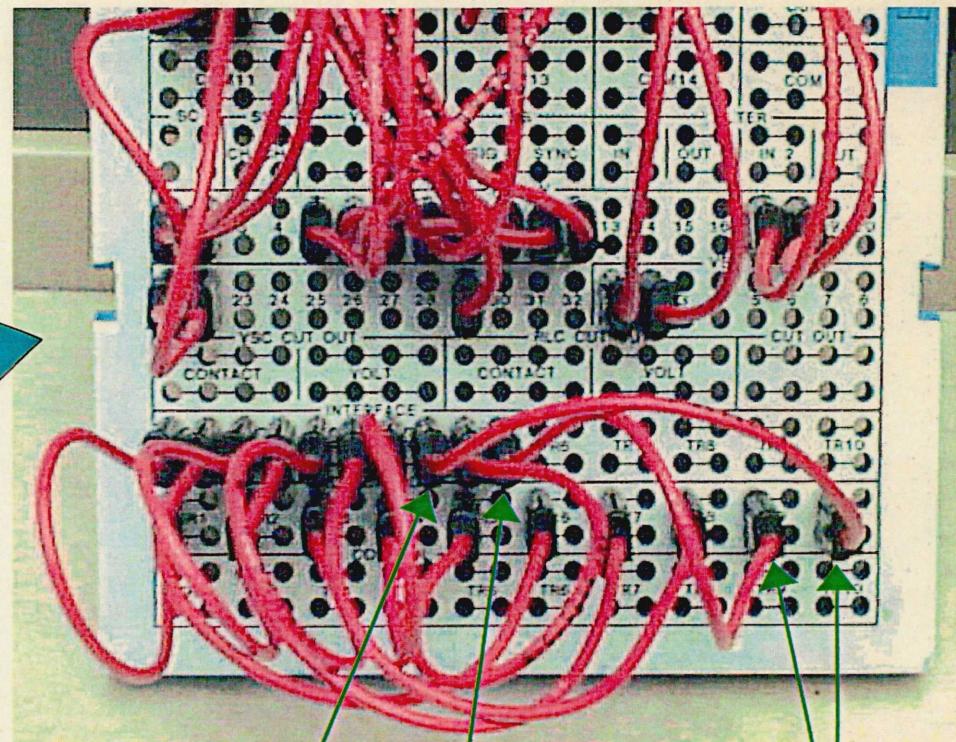
図 5 自動緊急停止装置外観とパッチボード配線状況

配線入れ換わり

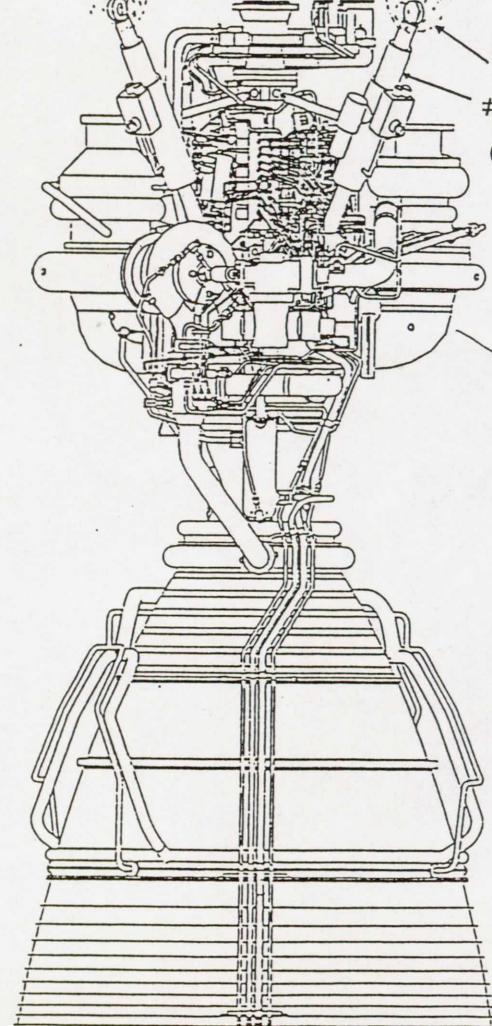
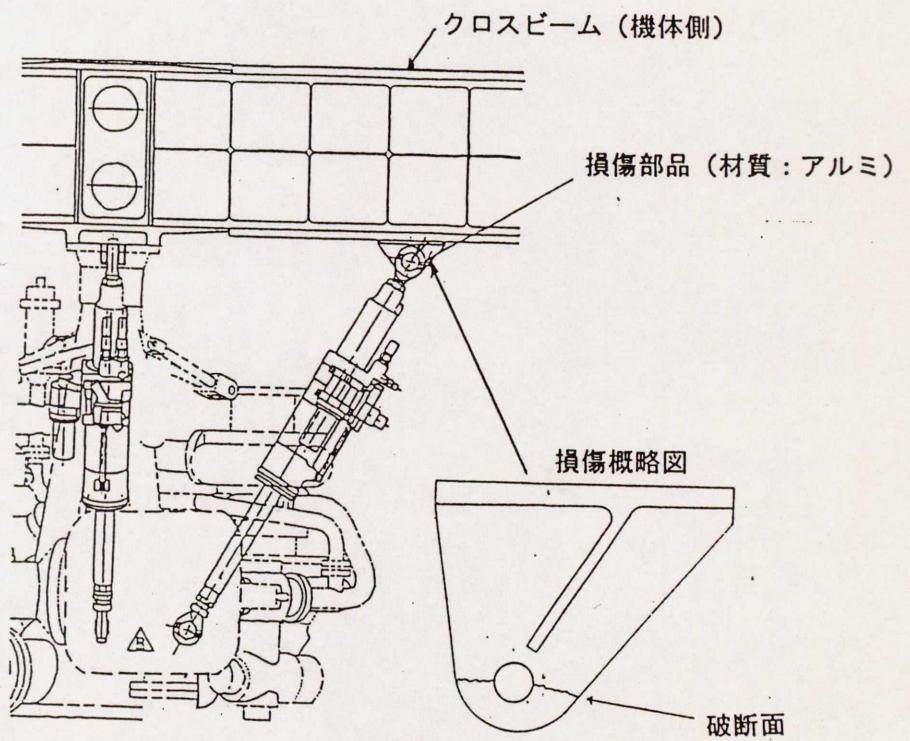
図 6 エンジン操舵用アクチュエータ取付金具の破損状況

- ①エンジン操舵用の#2アクチュエータの機体側取付金具が破損していた（図6、図7）
- #1アクチュエータ側は異常が無かった

取付金具の材質検査の結果、材料規格を満足しており、材料欠陥等も認められなかった。また、破断面検査の結果、ボルト穴面を起点域として外側の方向に向かって延性破壊を生じており、破断の原因は過大な引張荷重によるものと推定される。

試験機1号機：エンジン始動時の過渡的な力の発生を抑えるために、ノズルスカート下部を取り外して運用する。

2号機以降：増強型機体から採用を計画していた電動アクチュエータの開発を加速し、前倒して適用する。

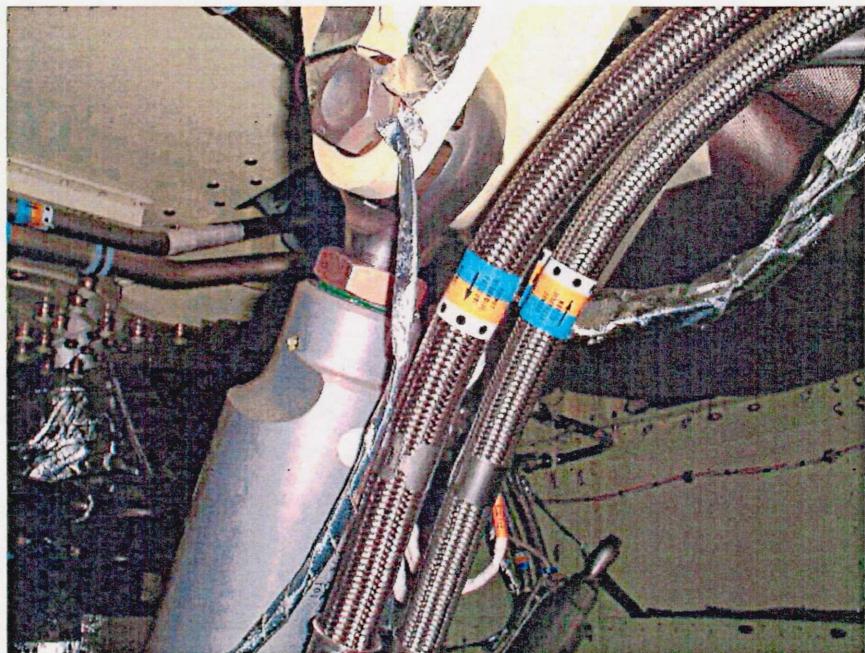
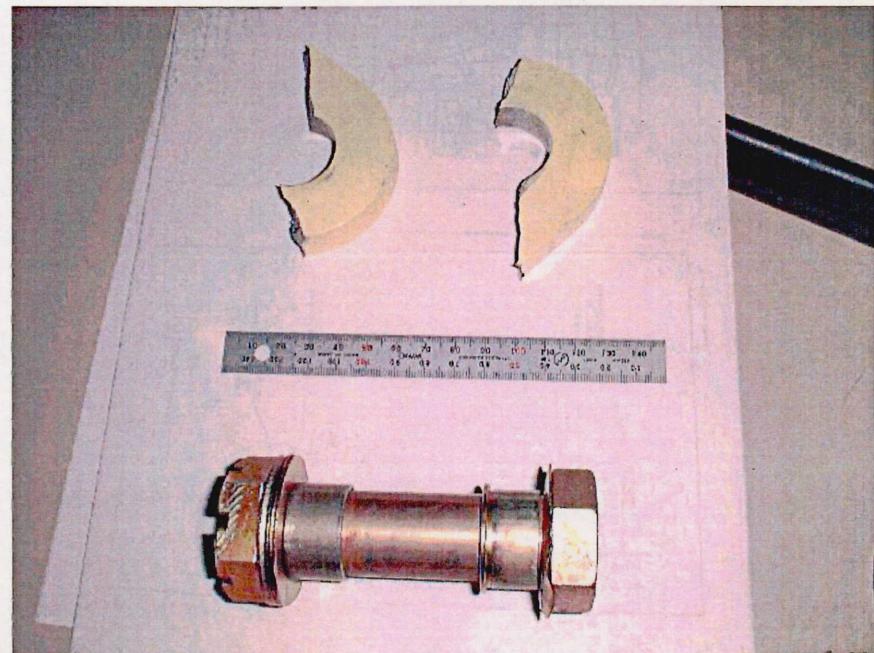
図7 エンジン操舵用アクチュエータ取付金具の破断状況（写真）

以上より、金具破断の原因是「アクチュエータが伸びきり、過大な衝撃荷重が金具に加わったこと」であり、その一次要因は「今回のエンジン始動時の外乱が想定以上に長周期であったこと」と推定される。

取付金具の破断状況

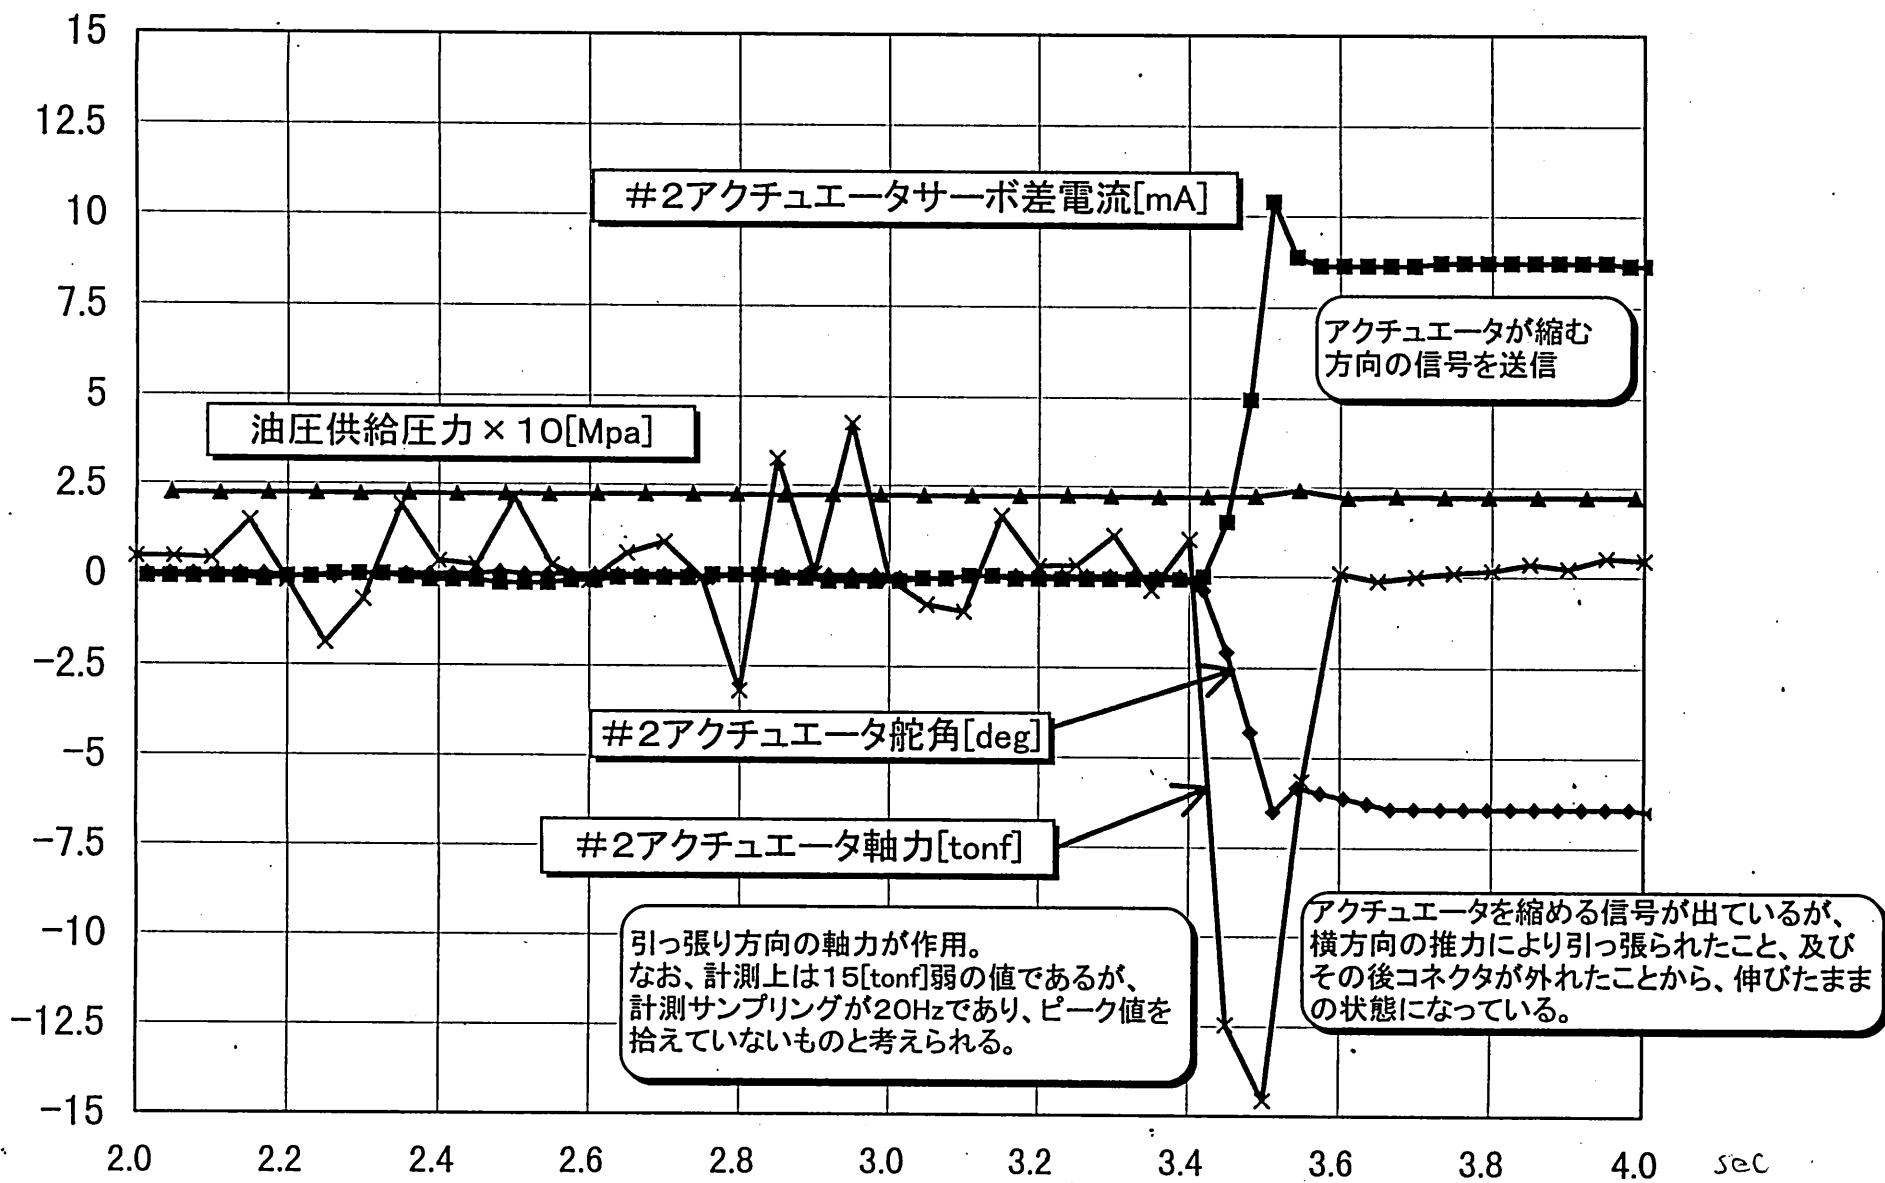
図8 アクチュエータ系のデータ

エンジンが始動付近で揺れた時に#2アクチュエータは伸びる方向に動いているが、アクチュエータの軸力は引っ張られる方向に作用している。アクチュエータの駆動力によってエンジンが揺れた場合、軸力は圧縮する方向に作用するため、アクチュエータがエンジンを揺らしたのではなく、別な力によってエンジンが揺れ、アクチュエータが強制的に伸ばされたものと考えられる。(図8)

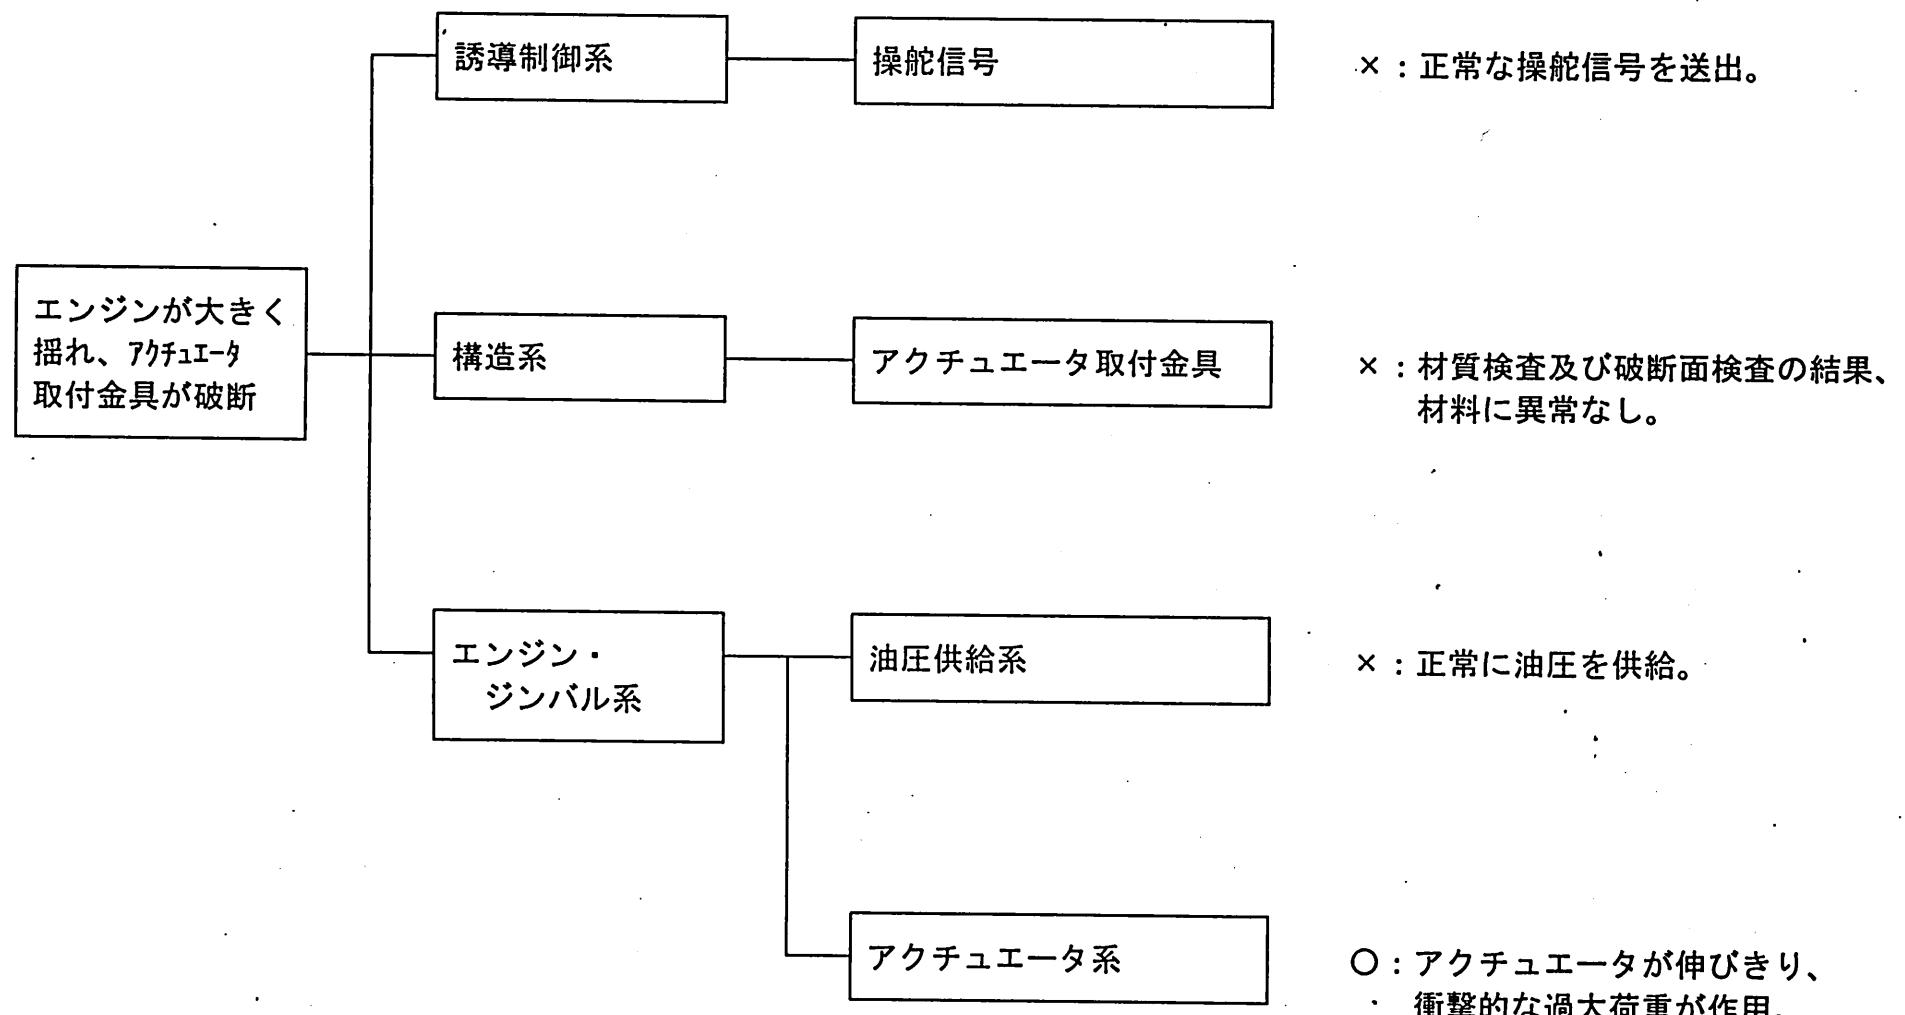
図9 エンジンが大きく揺れ、取付金具が破断したことに対するFTA

- ① 通常のエンジン始動時にはエンジンノズル内噴流が不均一な流れになり、過渡的にアクチュエータ部に力が作用する。アクチュエータには油圧リリーフ弁が装着されており、駆動力(約10 [tonf])以上の力が強制的に作用した場合は、油をブリードしアクチュエータを伸縮させるシステムになっているため、エンジンが揺れる。通常のエンジンの揺れは7 [Hz]程度の周期であり、アクチュエータが伸びきる前に反対方向に変位し、アクチュエータのストロークの範囲内で振動する。
- ② しかしながら、今回のエンジンの揺れは想定の範囲を超えた長周期であったため、アクチュエータが伸びきってしまった。この瞬間にエンジンが急制動することによって生じた衝撃荷重がアクチュエータ取付金具に作用し、破断した。
- ③ 金具が破断したためエンジンの支えが無くなり、舵角の制限を越えて大きく揺れた。なお、定常燃焼中は、エンジンは中立位置に戻り、正常に燃焼した。
- ④ エンジン停止時にも過渡的な力が作用するため、始動時と同様に大きく揺れた。

なお、これらのコンティンジェンシーとして、過渡的な力に対してエンジンを支える設備装置についても検討を進める。
