第33回宇宙開発委員会（定例会議）

H-IIロケット8号機の打上げ延期について

平成11年9月16日
宇宙開発事業団

米国等ロケット打上げの連続失敗の原因について

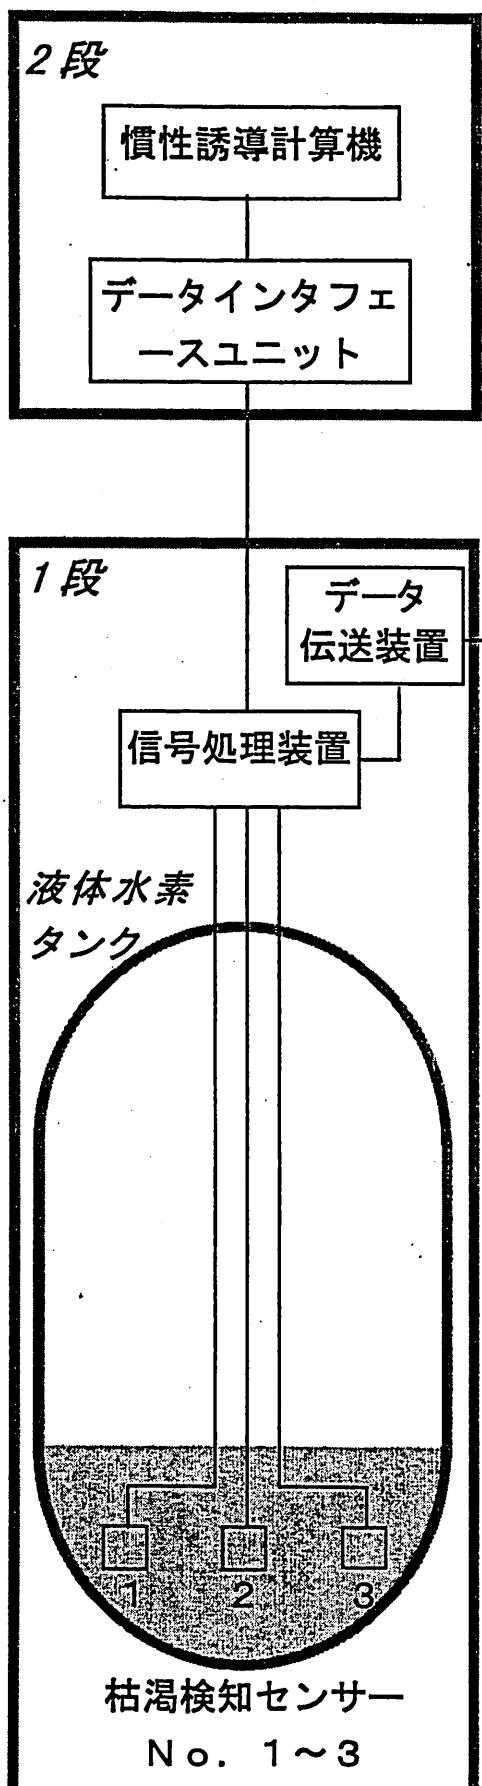
別図-1 1段液体水素枯渴検知回路の動作原理

信号処理装置内では、枯渴検知センサーの静電容量値の変化により、3つのセンサーデータの多数決を行い、うち2つ以上が枯渴を示している場合に枯渴検知信号をデータインターフェースユニットに送出する。

枯渴検知センサーは、一種のコンデンサとして動作しており、その静電容量値 C_F が水素ガス中に露出することにより、約 21pF (液体水素中) から約 18pF (水素ガス中) に変化することを利用して液位を検知している。(判定しきい値約 20pF)

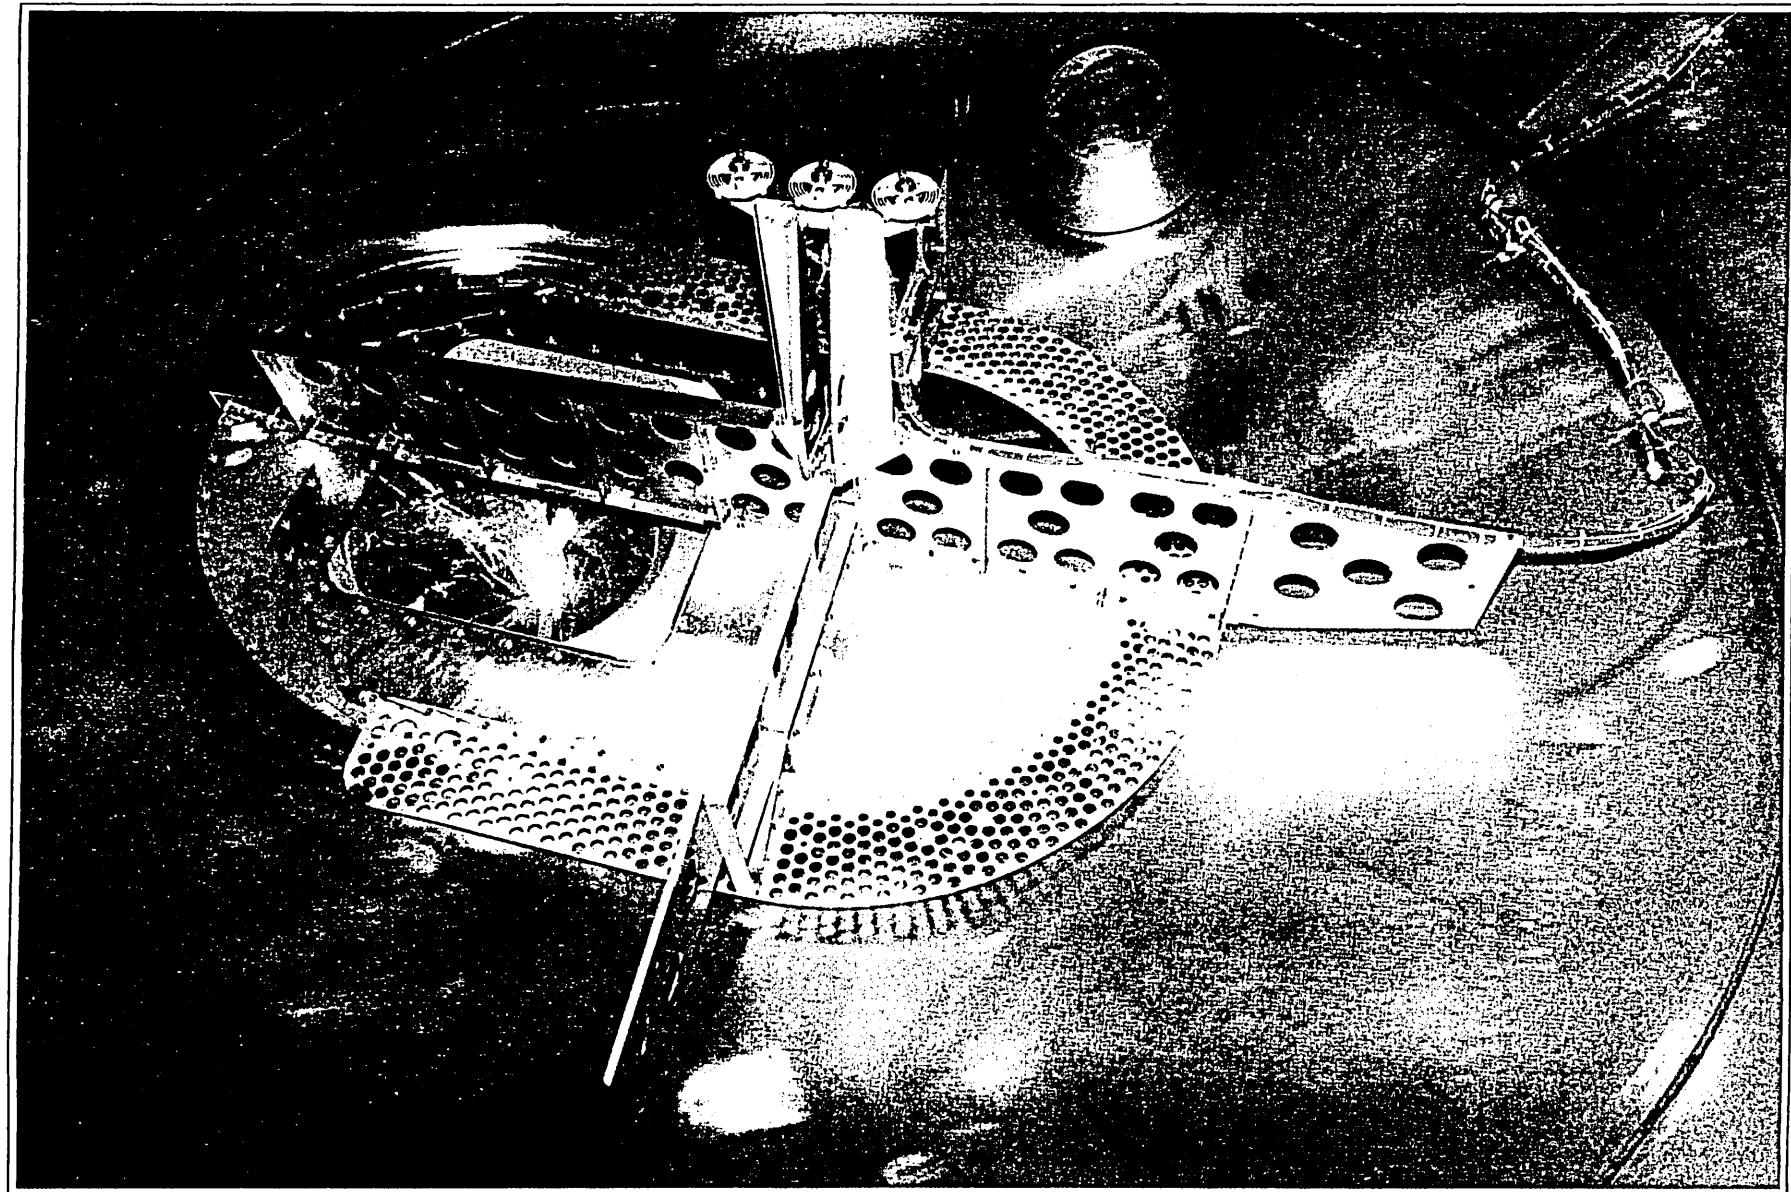
1段液体水素枯渇検知センサーのタンク内取り付け状態

当該号機の組立記録を基に組立寸法公差を考慮すると液体水素中では最悪の場合、枯渇センサーと機体側ブラケットの接触が起こり、その結果枯渇センサーの静電容量が減少する可能性があることが判明した。

- (1) 1段水素タンクを開放して内部の枯渇センサー等を点検することも含めて原因究明の方法について検討中である。
この結果を踏まえて、その後の対策を検討する。
- (2) なお、原因究明・対策を技術的に評価するため打上げ隊と独立した専門家による「H-IIロケット8号機不具合に係る技術評価チーム」を編成した。同チームは、9月15日から種子島において評価作業を開始した。

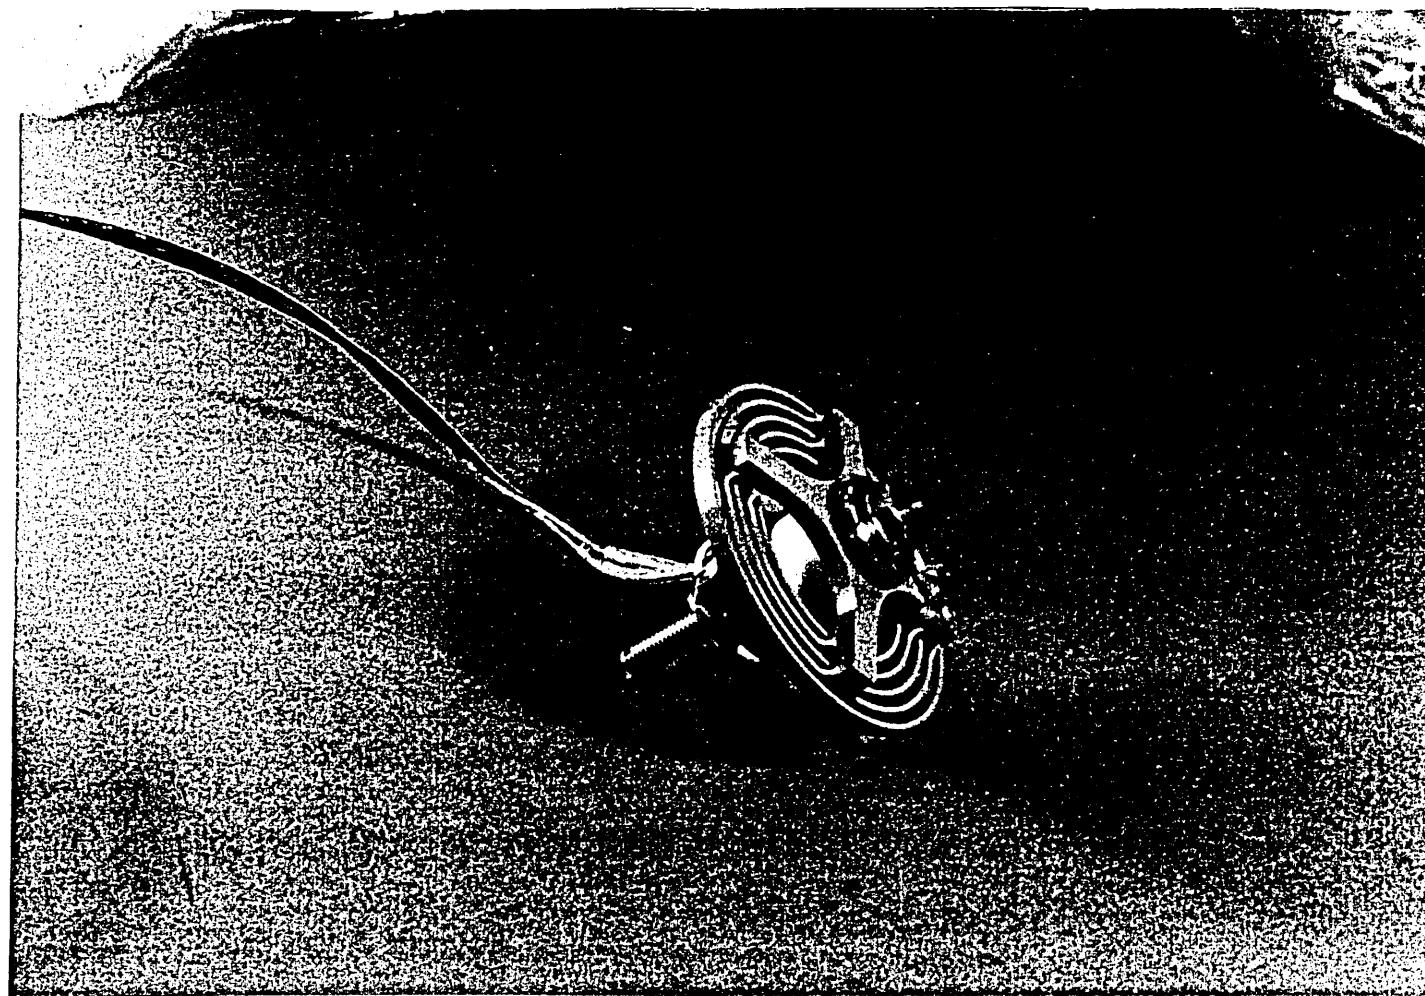
1段液体水素枯渇検知センサー

- (1) 当初予定であった9月10日の打上げは、衛星フェアリング空調キャリア脱落によるフェアリングの損傷を補修するため、9月12日へ延期した。
- (2) 9月12日午後0時45分、第1段タンクへの液体水素充填作業中に3個ある「液体水素枯渇検知センサー（注1）」の1つが非作動であることが確認された。
- (3) 非作動の原因が特定できないため、打上げを再度延期した（液体水素タンク内の1つのセンサーが故障したまま打ち上げた場合、万一残りのセンサーの内の1つが故障すると衛星を軌道に投入できなくなるリスクがあると判断した）。

信号処理装置と枯渇センサー間でケーブルを分離し、センサー及びケーブルの静電容量、ケーブルの絶縁抵抗等を測定し、常温状態においてはこれらの値が正常であることを確認した。
