H-IIロケット8号機の打上げ延期について（続報）

平成11年9月22日  
宇宙開発事業団

## H-IIロケット8号機1段液体水素枯渇検知センサーの不具合について

## H-IIロケット8号機2段制御用電池の不具合について

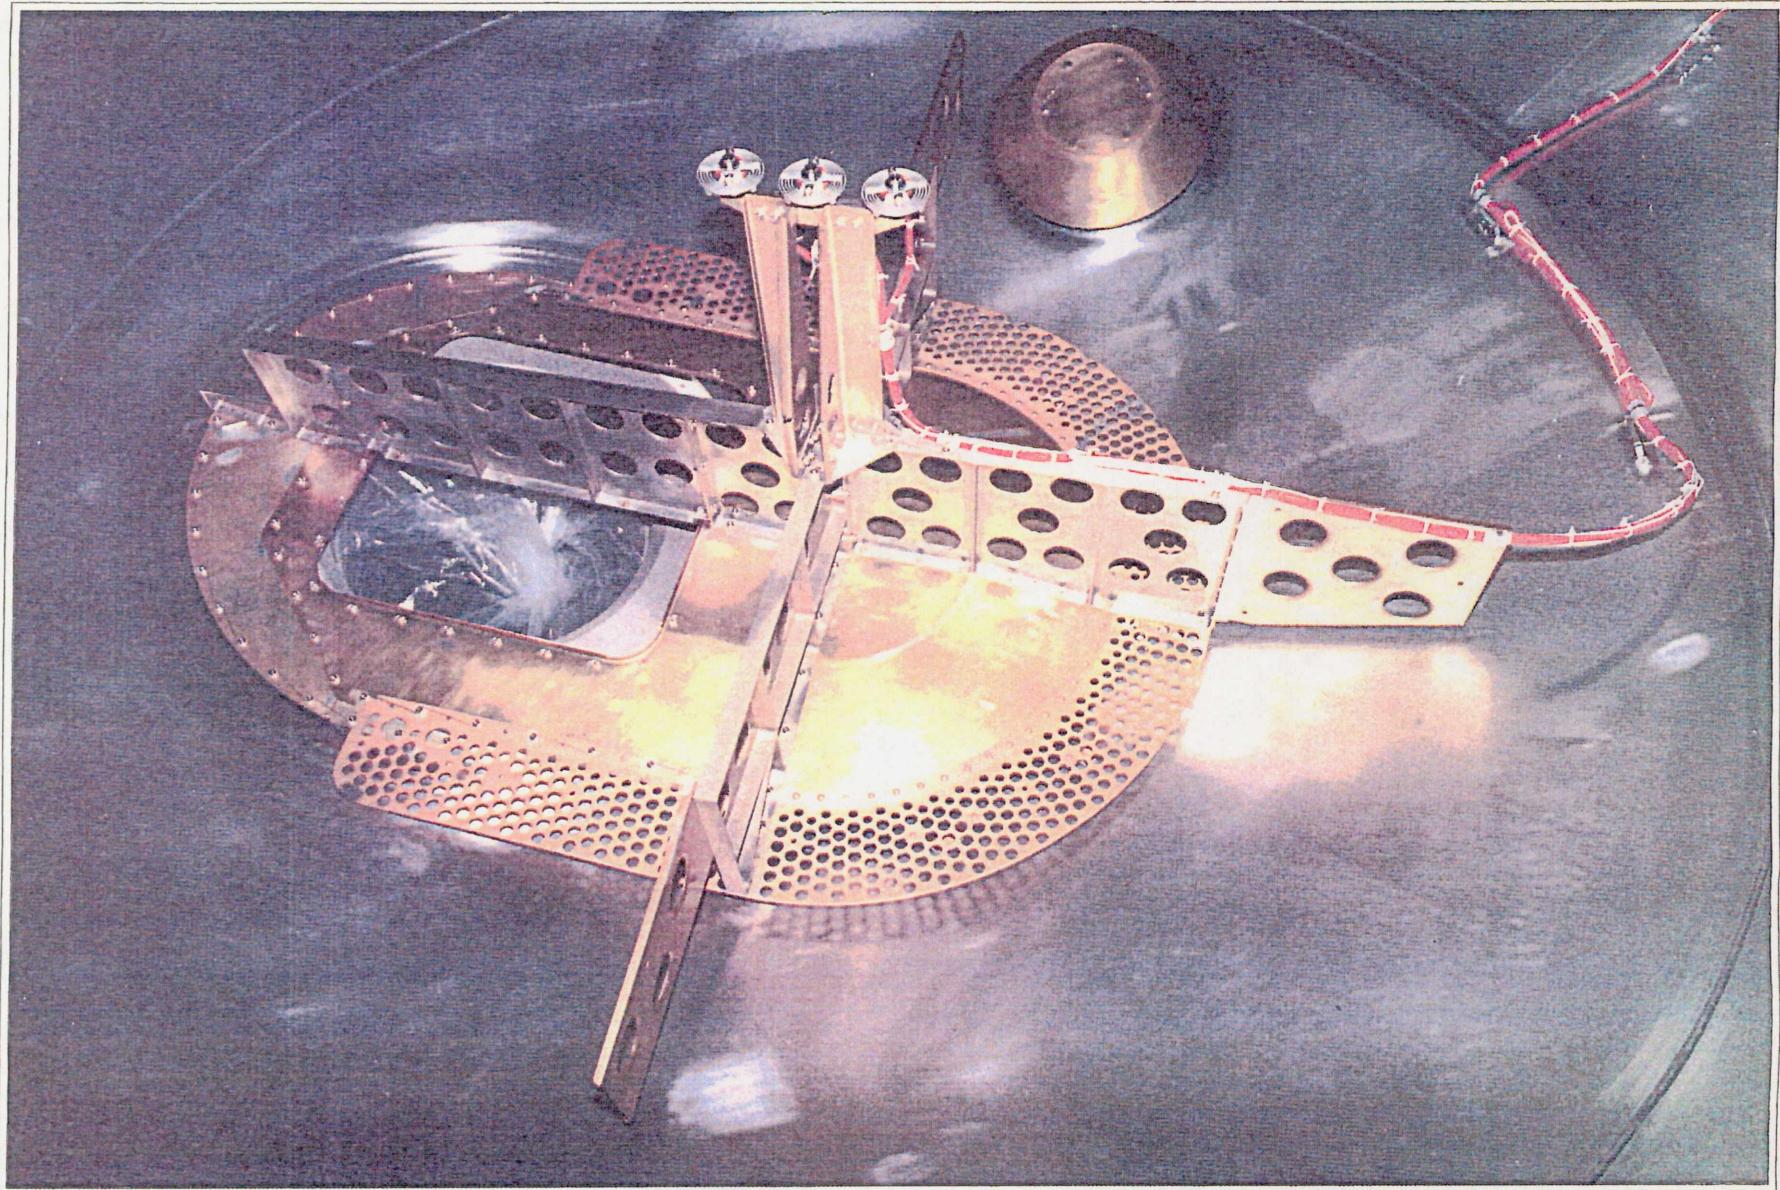
第1段液体水素タンクの内部を点検した結果、液体水素枯渇検知センサーNo. 2（打上げ延期の原因となったもの）について以下の状況であることを確認した。

- （1）他のセンサーに比較して当該センサーはセンサー取付金具と接近した状態で取り付いている
- （2）センサーとセンサー取付金具の隙間を計測した結果、最も接近している部分で $30 \mu m$ 以下である

- （1）常温では液体水素枯渇検知センサーNo. 2とセンサー取付金具の隙間が小さい状態であった
- （2）液体水素を充填した際、タンク下部が極低温状態となった
- （3）センサー本体の材質（ステンレス製取付ボルト、3フッ化エチレン樹脂製絶縁体等）と取付金具の材質（アルミニウム）の熱収縮率の違い等により、センサーの電極と取付金具が接触状態となった
- （4）上記により、液体水素が充填状態にも関わらず、枯渇指示となった
- （5）従って、センサー取付時のセンサーと取付金具間の間隔についての指示が明確でなかったことから極低温時の熱収縮により今回の不具合が発生した。

1段液体水素枯渇検知センサーのタンク内取り付け状態  
(他号機の記録写真)

- （1）極低温状態でもセンサーとブラケットが接触しないよう、センサー位置をかさ上げする
- （2）極低温点検時にセンサ作動を確認する

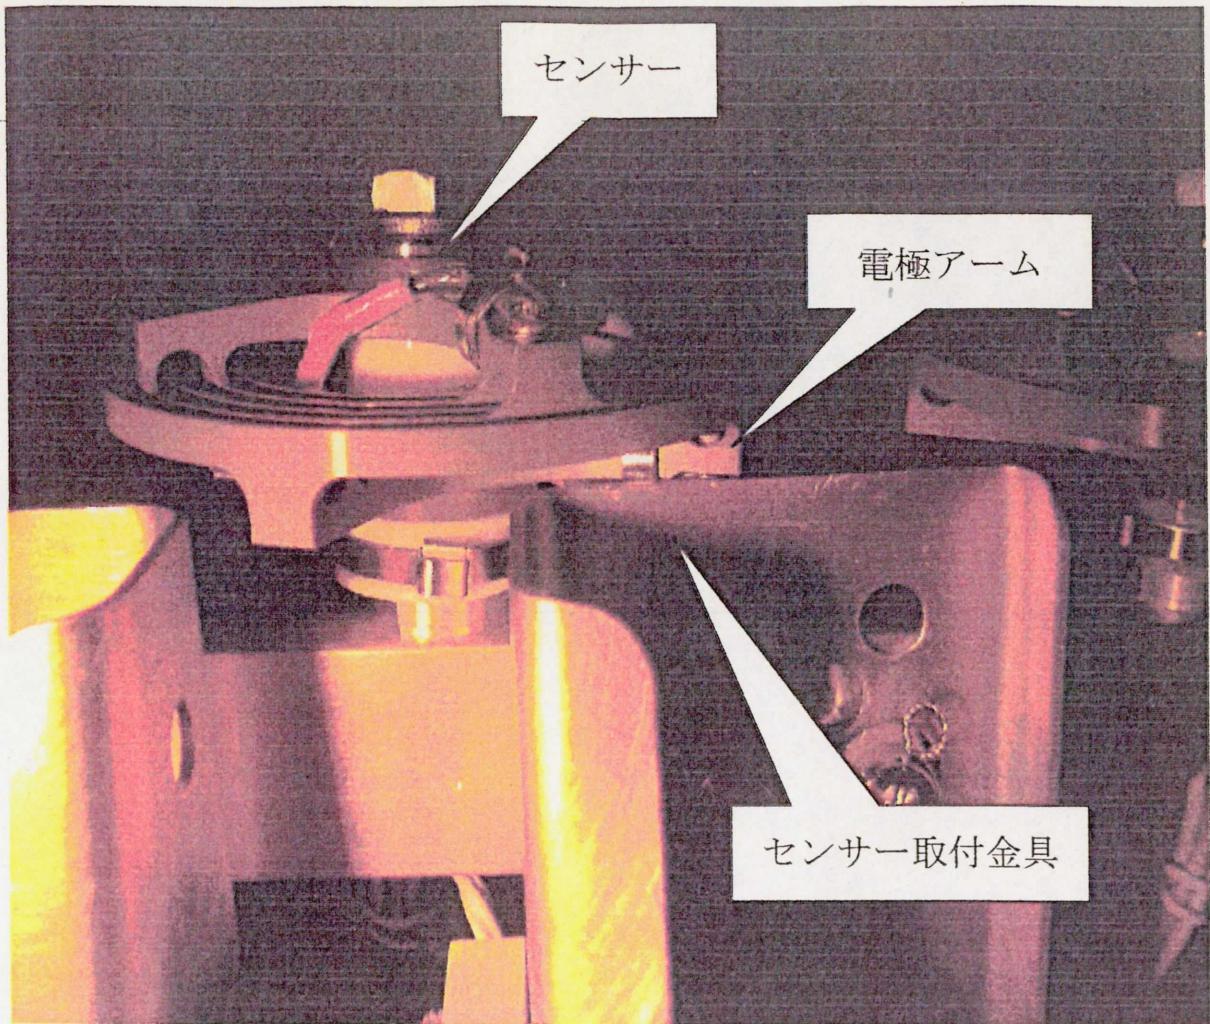
液体水素枯渇検知センサー取り付け状態

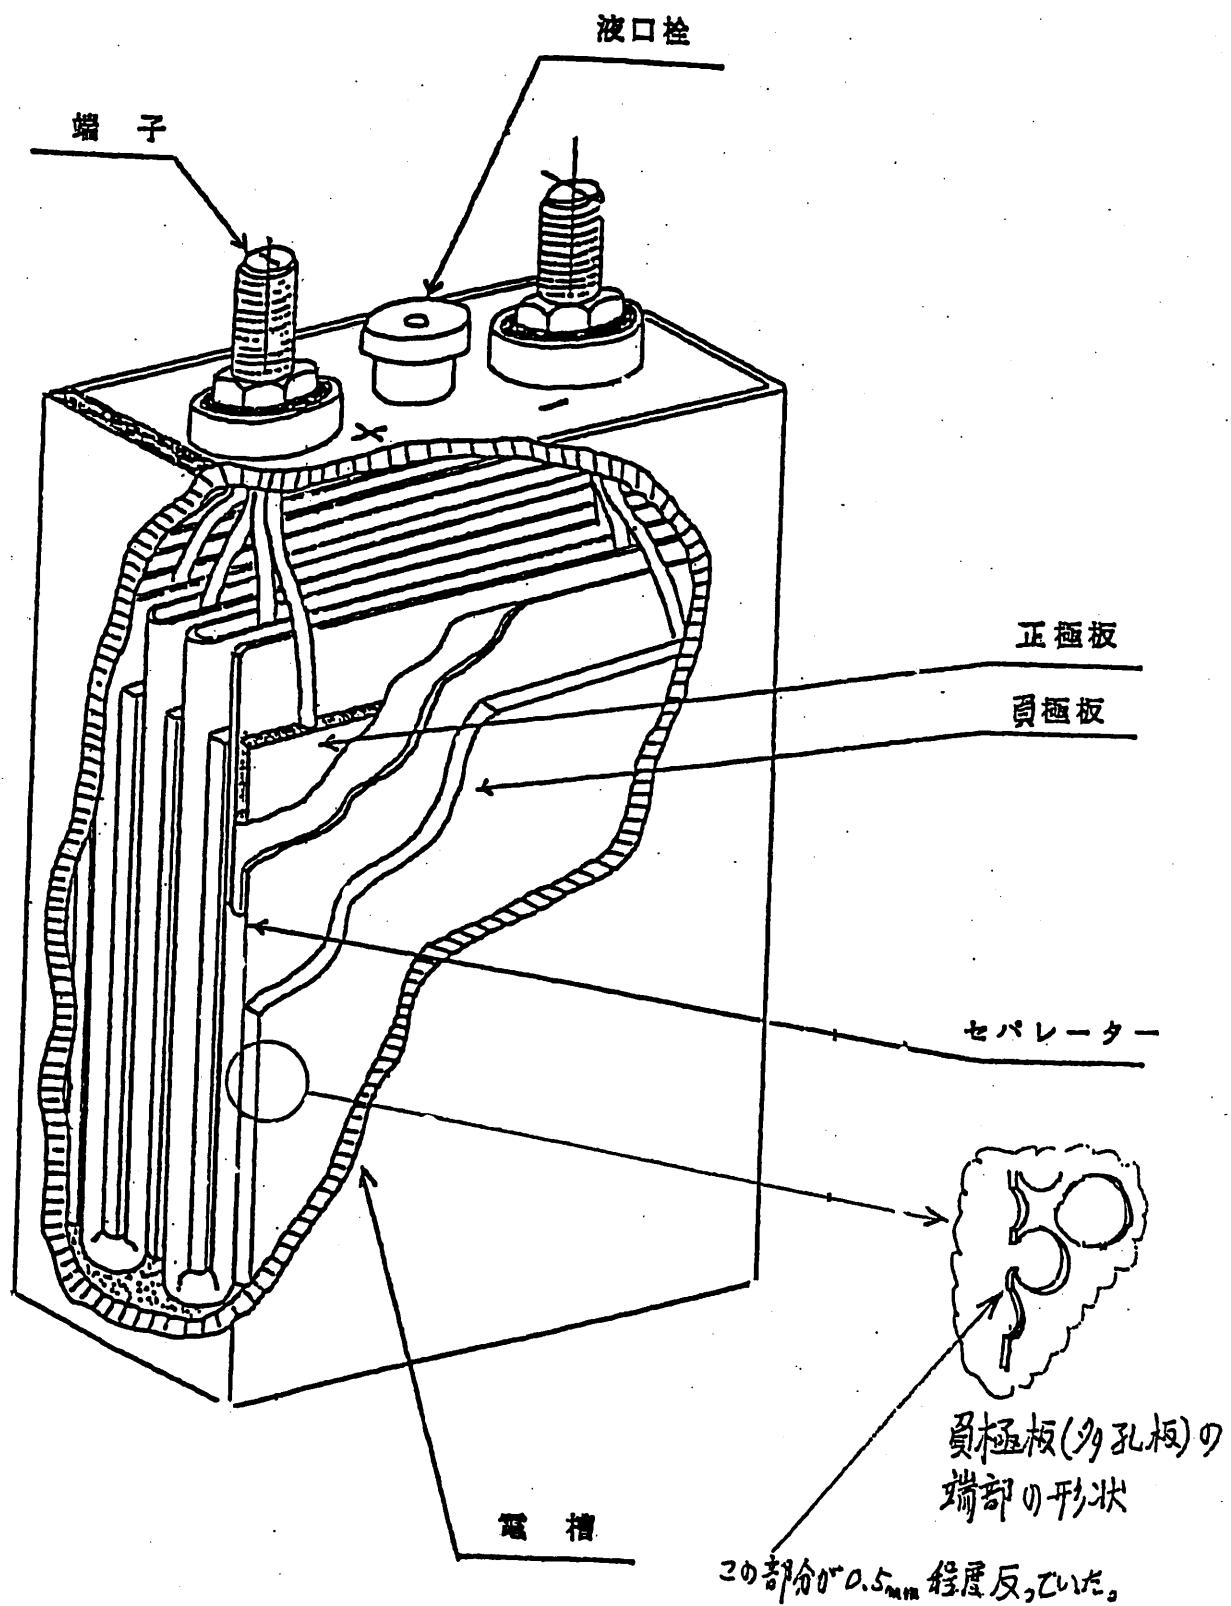
## 素電池外形図

- (1) 9月15日に故障が発見された後、各セルの電圧測定を行い、No. 4のセルが0ボルトを示していることを確認した。また、電池電圧の連続モニタ記録を確認したところ、9月14日15時頃に電圧が急降下していることを確認した。
- (2) 9月16日に不具合セルを製造工場に送って分解調査を実施した。一つのセルには9個の負極と8個の正極があるが、負極板の一つに突起状の形状があること、その付近の極板間のセパレータに直径3ミリメートル程度の穴があいていることを確認した。

負極板は銀板に小さな穴を多数開けた構造(パンチングメタル)となっており、銀板の端が半円状に切断されてできた突起状の形状部が反ってセパレータを傷つけ、その部分に導電性の析出物が付着して成長し、短絡に至ったものと推定される。

今回の内部短絡不具合の第1原因である負極板パンチングメタル端部のエッジ部を加工し、パンチングメタル端部の縁取りを圧接加工することにより、エッジ部に反り/変形が生じないようにする。
