H-IIロケット8号機の打上げ計画にかかる準備状況

平成11年11月2日
宇宙開発事業団

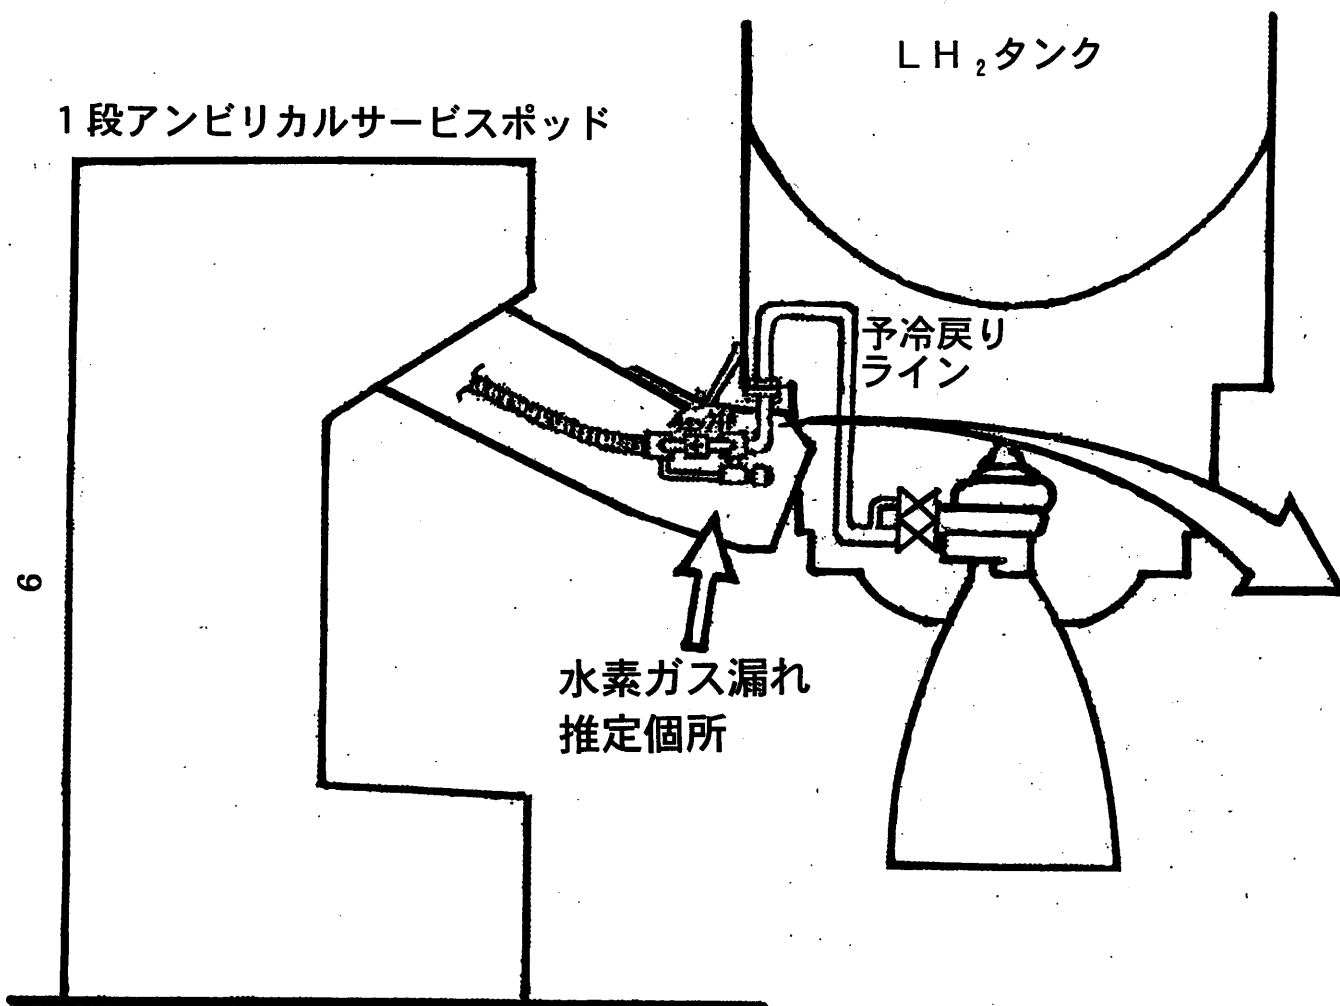
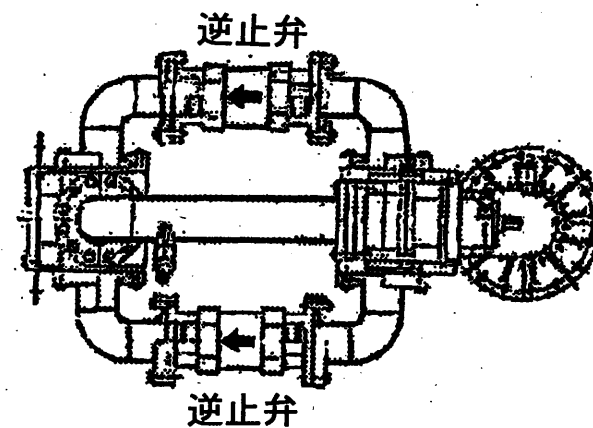
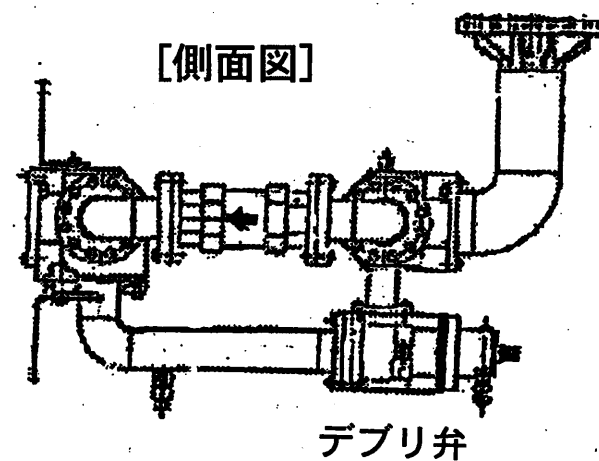
図-2 第1 段アンビリカルサービスポッド予冷戻りライン概要

極低温点検の第1段水素タンクへの液体水素充填時に、アンビリカルサービスポッド内の1段水素予冷戻り系まわり(図-2)で漏れが発生していることが明らかになった。7号機打上げ用の予冷戻り系統を現8号機用と交換し、万が一の漏洩再発に備えて、安全に逃気できる対策をとり、水素キャリア漏洩確認試験を実施(10月26日)し、漏れがないことを確認した。なお、

現象	推定原因	処置
第1段水素系地上設備(アンピリカルサービスポッド)内の水素漏洩	第1段水素タンク初期予冷/充填時に、当該部の水素ガス検知器濃度が4%(上限)を越え1段水素予冷戻り系まわり(図-2)で漏れが発生していることを確認した。	常温での点検(目視点検、常温ヘリウムガス漏洩点検、配管溶接部の浸透探傷検査)及び低温時における配管の熱変形解析を実施したが、漏洩箇所は特定できなかった。	(1) 7号機打上げ用の予冷戻り系統を現8号機用と交換し、万が一の漏洩再発に備えて、安全に逃気できる対策(漏洩の可能性のある継手部分についてパージバックで覆い、窒素パージで十分希釈した後、管で導いて大気中に排出する)をとった。 (2) 種子島宇宙センターにて水素キャリア漏洩確認試験を実施(10月26日)し、水素漏れがないことを確認した。 (3) 本試験中に1段水素注排弁に逆圧が印可されたため、シール機能低下に伴う内部漏洩が生じ、当該弁の交換を行うこととした。
段間部空調入口温度異常	機体への推進薬充填作業時、段間部の窒素空調風量切替後に当該空調機体入口温度に計測系統の異常と考えられる現象(40℃から瞬時に72℃[オーバースケール]に変化)が発生し、その後正常に復帰した。	当該計測系統を点検し、異常は見られなかったものの、2段の窒素空調試験(10月26日)において現象が再発したため、調査を継続する。	他の部位の温度により間接モニターが可能であることから、本不具合が再発しても打上げ作業への影響はない。
15 段間部空調流量変動	段間部の窒素空調風量を切替後、段間部空調流量がステップ状に増加(52Sm ³ /min → 58Sm ³ /min)した。 試験後に段間部内を点検したところ、断間部空調配管(図-3)の1/2段分離時分割面のゴムシールが配管内部に脱落しており(当該ゴムシールはその後下流配管を一部取外して回収)、隙間から吹き出した空調ガスにより近傍のタンク間トラス部多層断熱材の表層が破れているのが発見された。	・ 推進薬の充填に伴う機体の変形により空調供給配管の分割面に隙間が生じ、ゴムシールが脱落したものと考えられる。	(1) ゴムシールについて形状、装着方法等の設計変更を実施した(図-4)。破損した多層断熱材については補修を実施した。 (2) 水素キャリア漏洩点検時に2段の窒素空調試験を行い、ゴムシールを含めて空調供給配管は正常に機能していることを確認した。

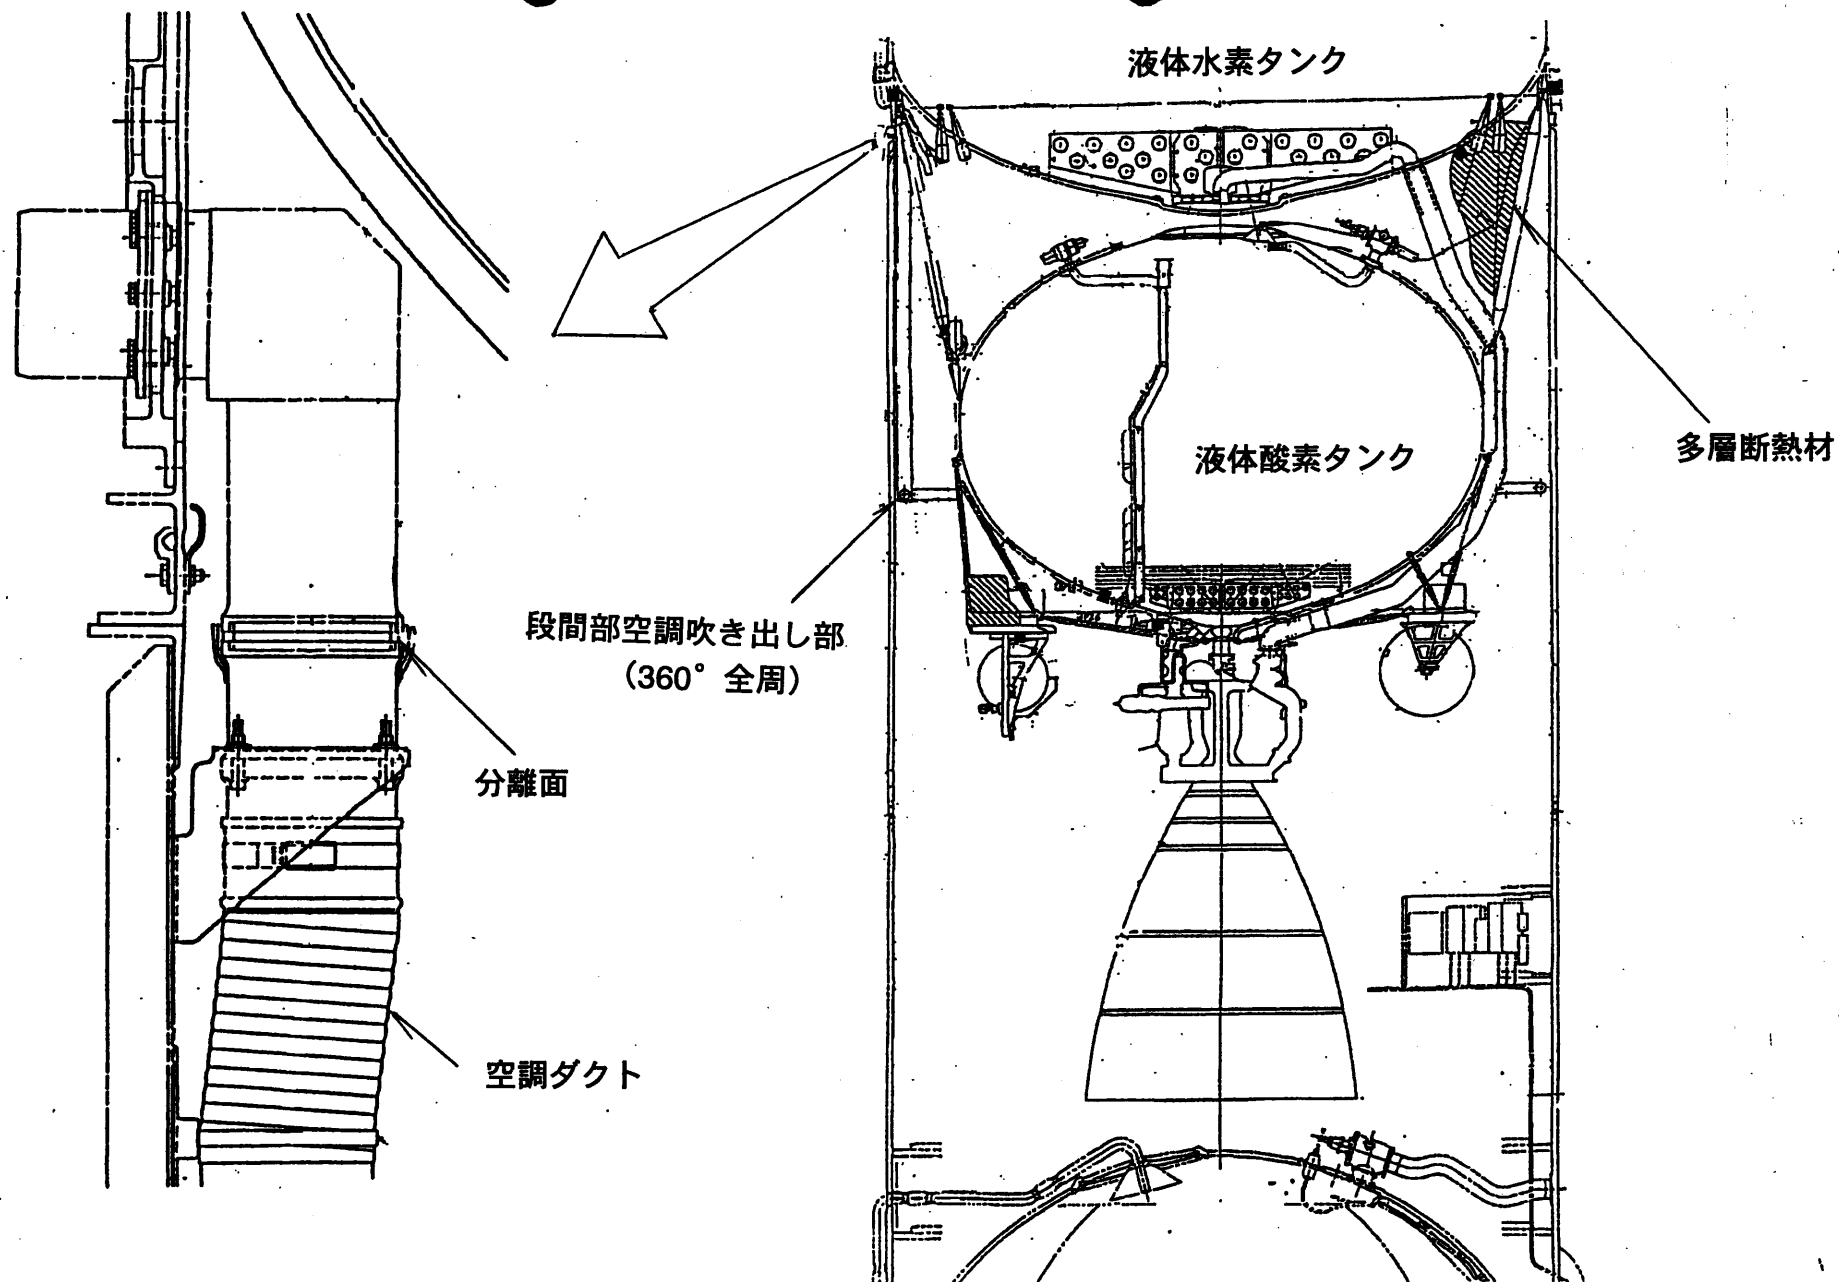
図－3 段間部空調供給配管概要

極低温点検時に段間部空調流量がステップ状に増加した。断間部空調配管(図-3)の1段/2段分離面のゴムシールが配管内部に脱落しており、隙間から吹き出した空調ガスにより近傍のタンク間トラス部多層断熱材の表層が破れているのが発見された。ゴムシールの設計変更(図-4)、破損した多層断熱材については補修を実施し、窒素空調試験にて正常機能を確認した。

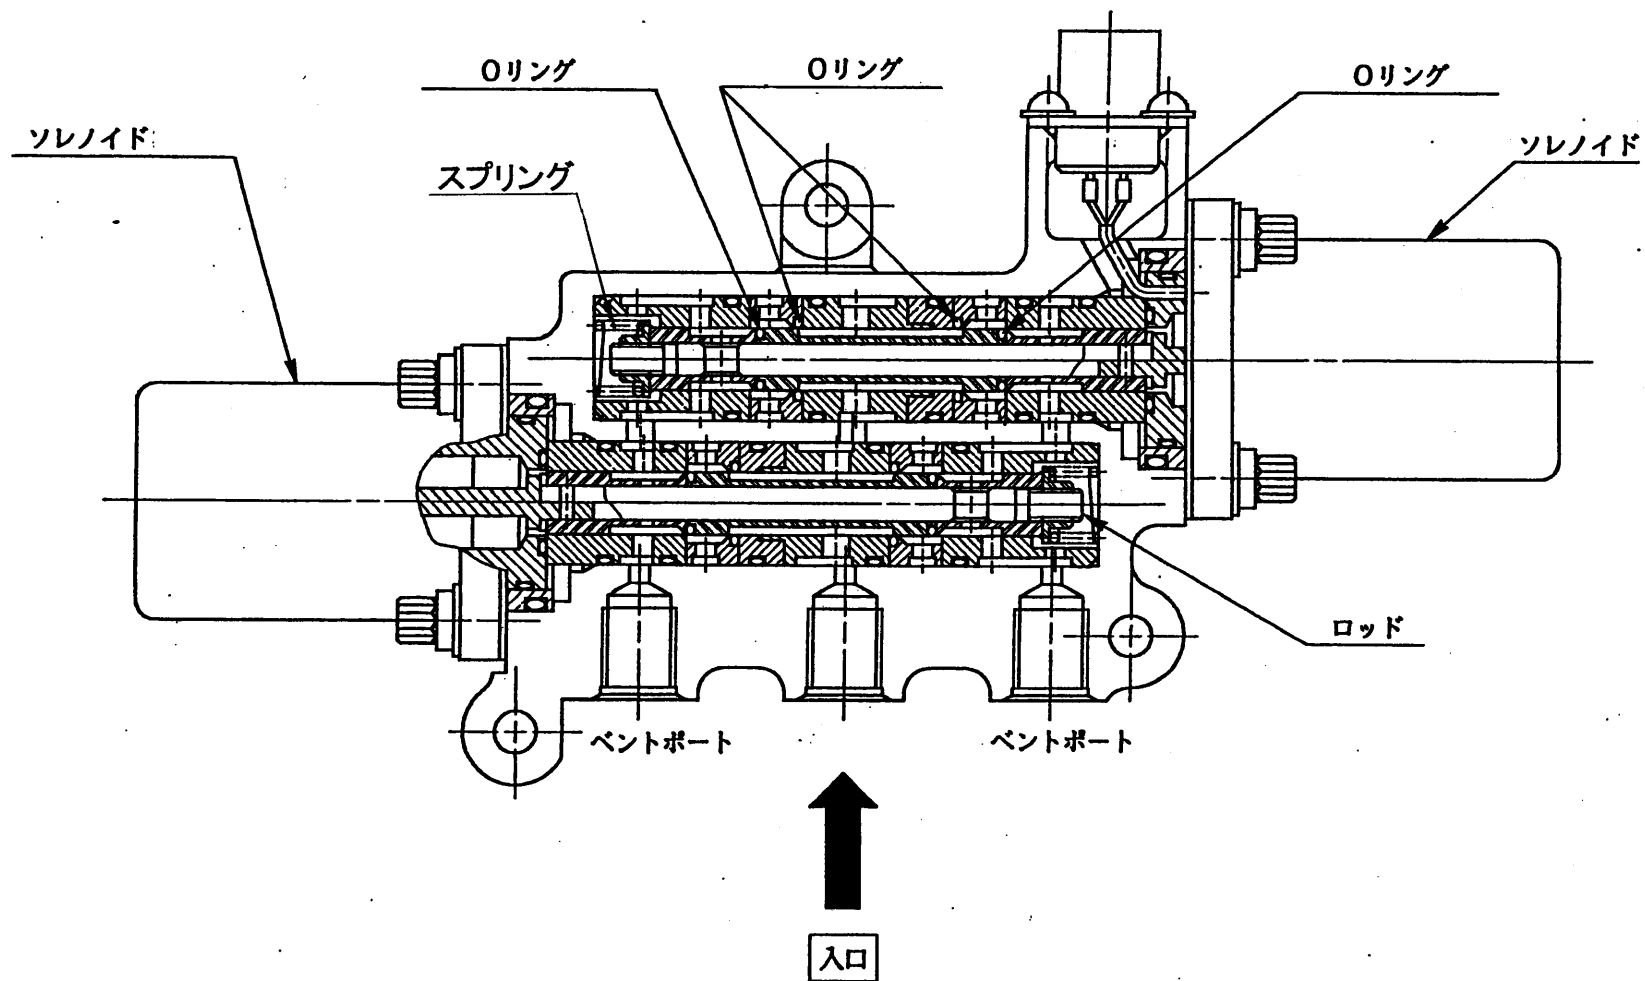
図-5 補助エンジン作動用電磁弁

極低温点検実施後の弁作動データ傾向評価と詳細点検にて、当該弁を空圧にて駆動するための電磁弁の開作動遅れが判明した(同型式の他電磁弁についても類似現象)。内部に用いているOリング(図-5)に通常より大きな変形と表面荒れが見られたため、同一型式の電磁弁について、Oリングを全数新品と交換するとともに、弁の駆動力を向上するためにスプリングの調整を行う。

補助エンジン弁駆動用電磁弁作動遅れ	補助エンジン弁について、極低温点検後に弁作動データ傾向評価と詳細点検を実施したところ、補助エンジン弁作動用の電磁弁の開作動遅れ(規定: 24Vの駆動電圧において100ms以下の規定に対し、200ms以上)が判明した。また、他の補助エンジン弁用電磁弁についても類似現象が見られた。	左記電磁弁を機体より取り外し、分解点検を実施したところ、内部に用いているOリング(図-5)に通常より大きな変形と表面荒れが見られた。Oリングの経時変化等による塑性変形が直接原因と考えられる。	当該電磁弁及び同一型式の電磁弁も合わせて(計6台)、Oリングを全数新品と交換するとともに、弁の駆動力を向上するためにスプリングの調整を行う。
