H-IIロケット8号機の
打上げ失敗について
(続報)

平成11年11月17日

宇宙開発事業団

宇宙開発事業団は、平成11年11月15日、種子島宇宙センターからH-IIロケット8号機(図-1)を打ち上げたが、固体ロケットブースタ分離後、第1段主エンジンの燃焼の異常停止により、予定の飛行経路から外れたため、運輸多目的衛星(MTSAT)の打上げは失敗した。その概要は次のとおりである。

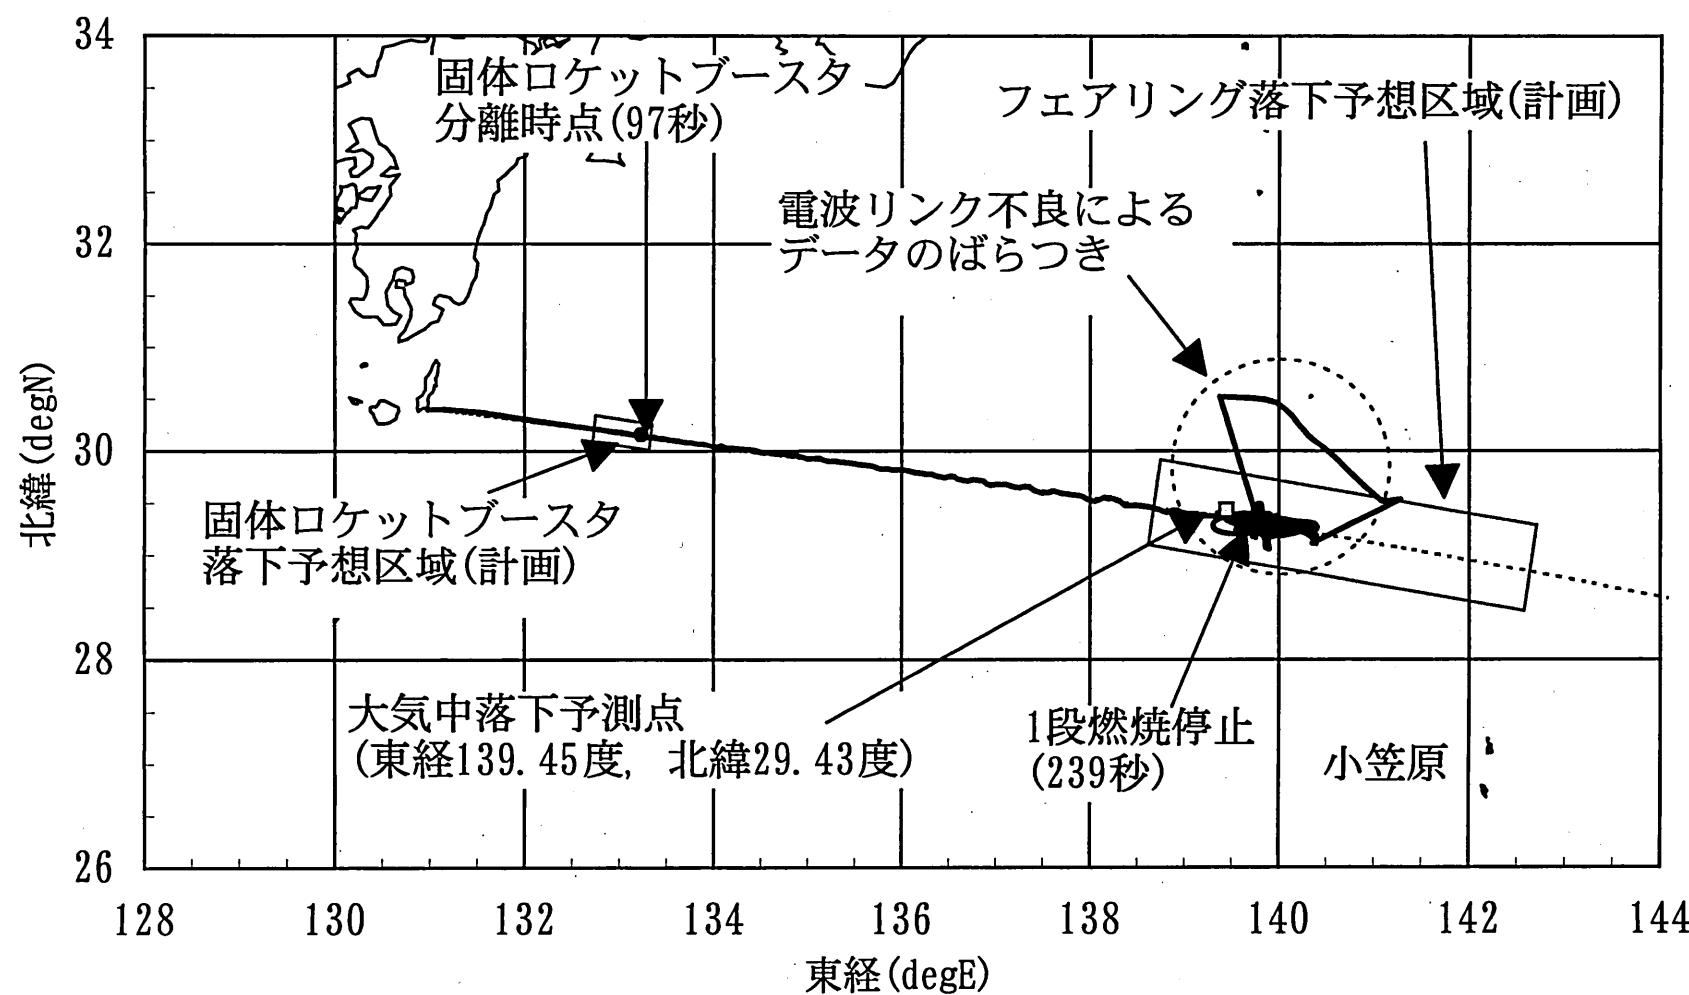
図-2 真空中落下予測点軌跡

飛行中の主要イベントについて表-1に示す。H-IIロケット8号機は打上げ後、予定された飛行経路に沿って正常に飛行したが、打上げ後約3分59秒に第1段エンジンの燃焼圧が急激に低下するとともに、落下予測点が予定飛行経路上の小笠原北西約380kmの公海上でほぼ停止した(図-2)。また、姿勢制御系データにより機体は回転運動に入ったものと推測された。

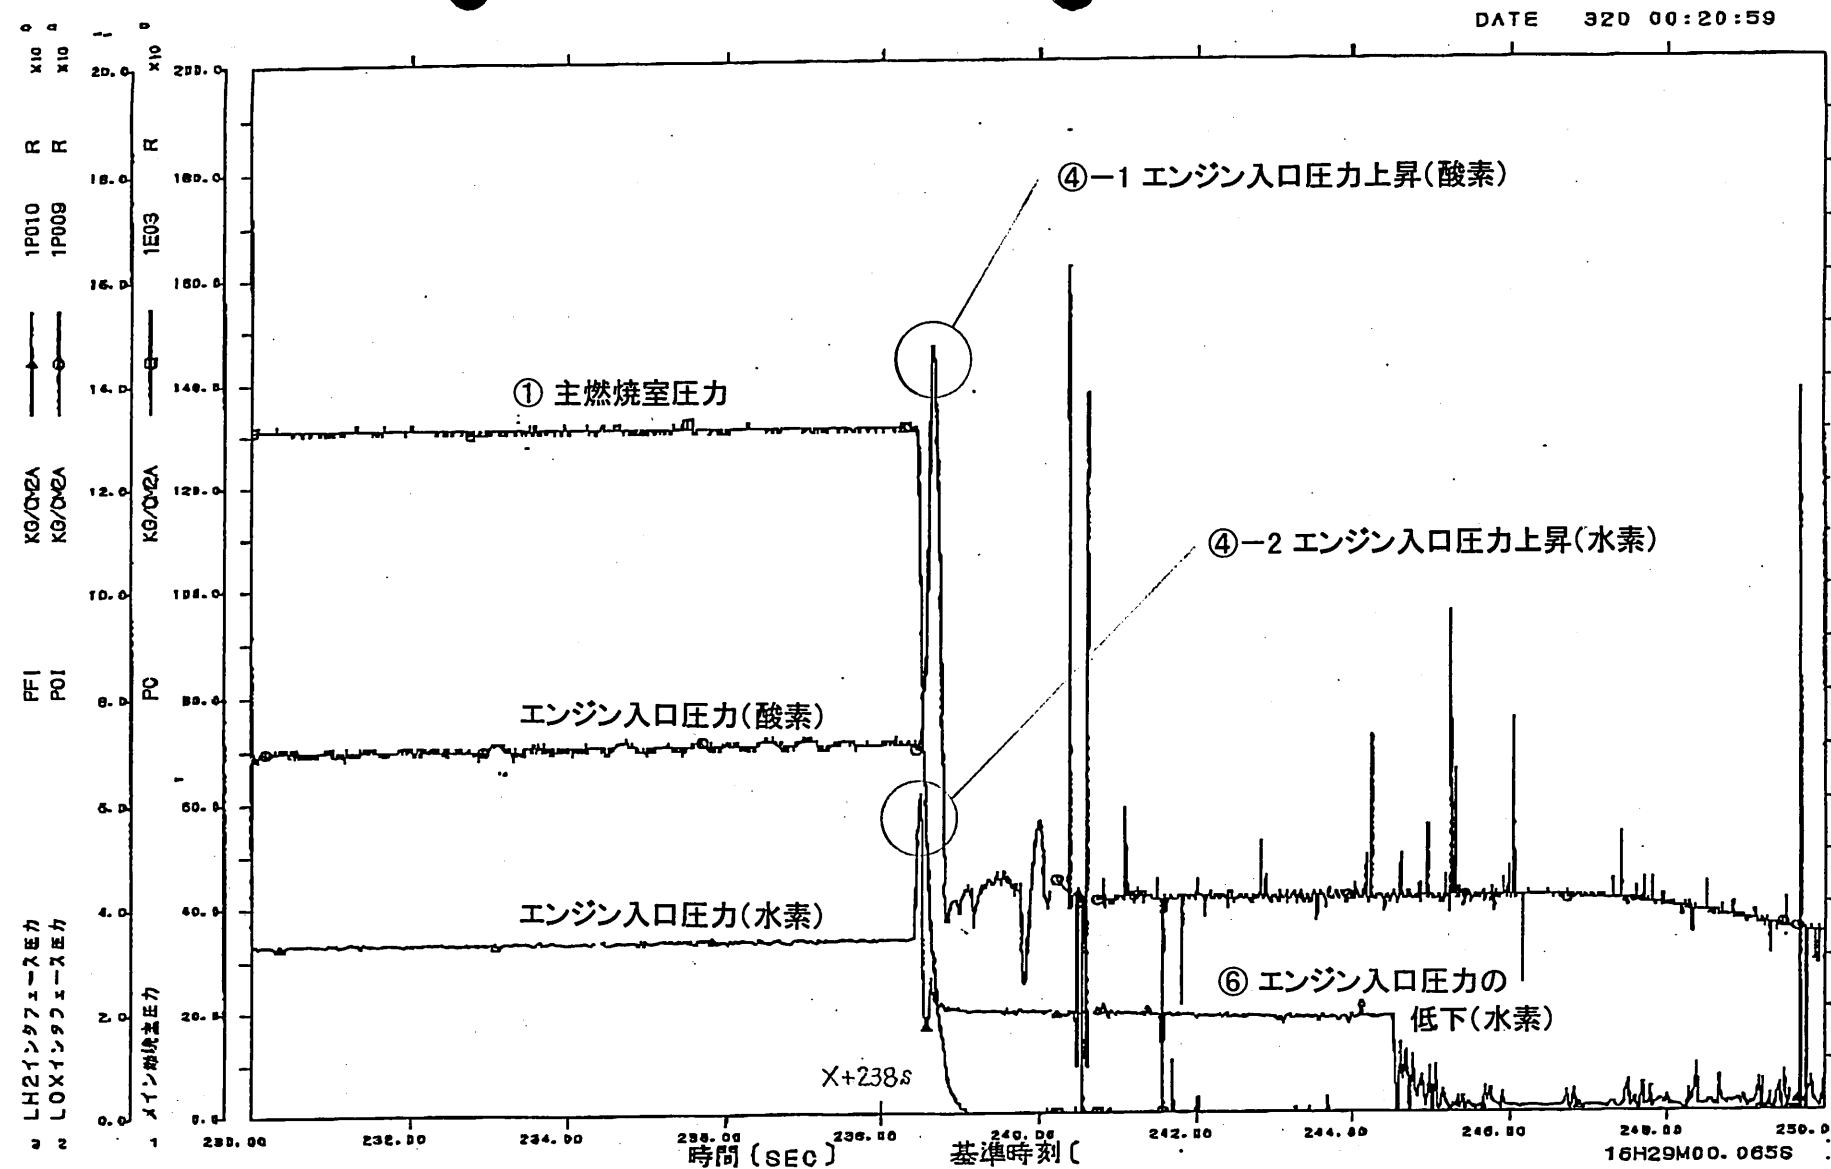
図-5 1段エンジン系圧力データ

第1段主エンジンの以下のデータが急激に低下。(通常の主エンジン停止時には圧力の低下に約5秒間を要する)

- ・主燃焼室圧力：図-5①
- ・プリバーナ圧力：図-6②
- ・ポンプ吐出圧力：図-6③

また、同時期にエンジン入口圧力上昇(ウォーターハンマー現象図-5④)が発生。その後、以下が発生。

- ・水素系統雰囲気温度の低下(燃料が流出した兆候)：図-7⑤
- ・エンジン入口圧力の低下：図-5⑥

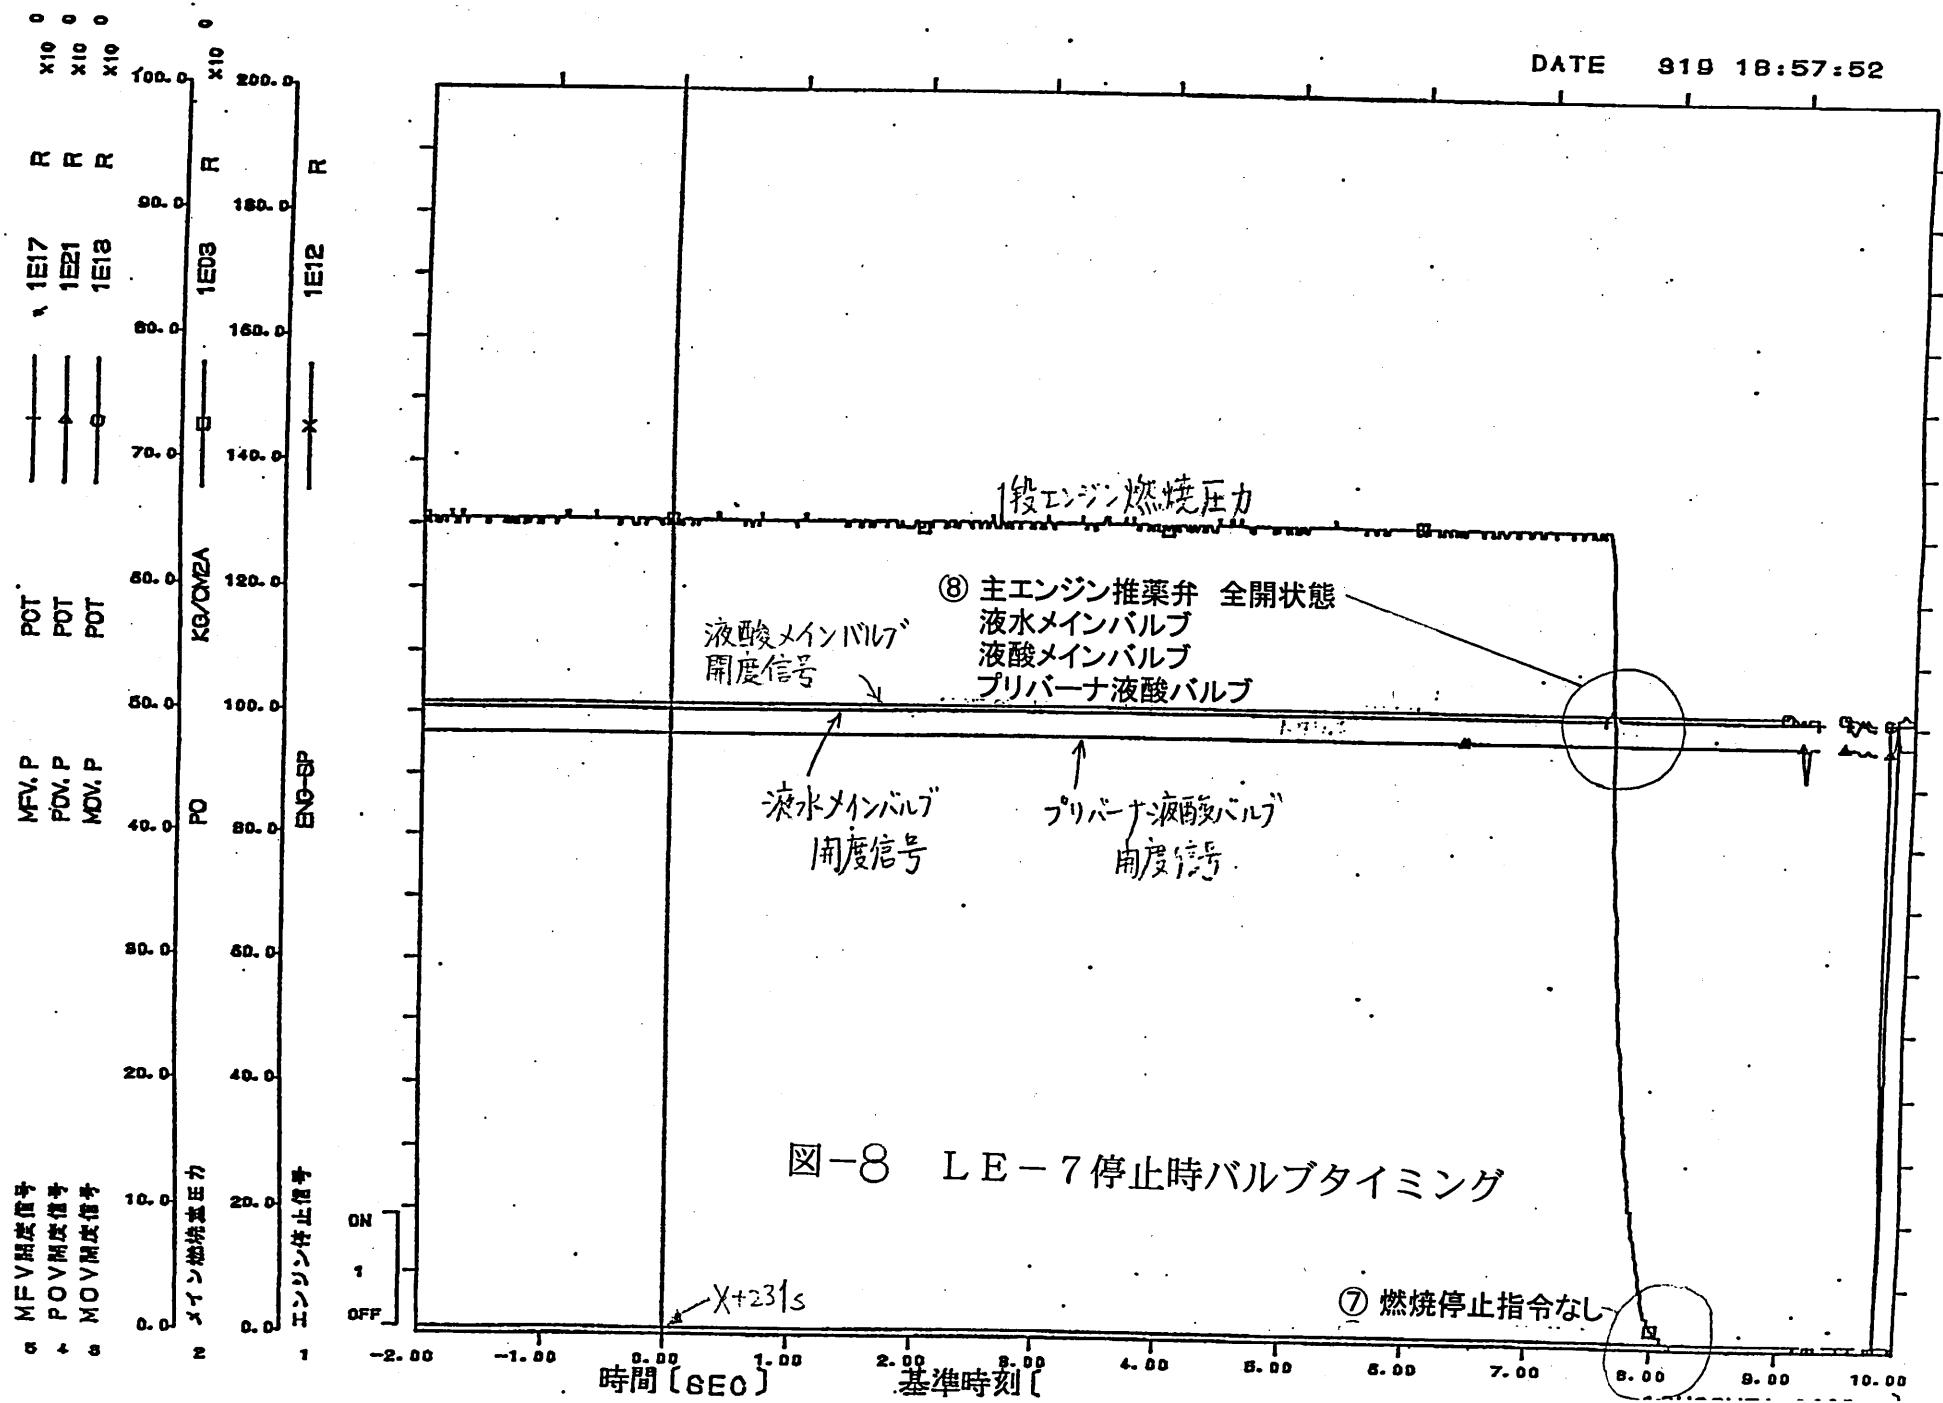
図-8 LE-7停止時バルブタイミング

なお、この時点で主エンジンには燃焼停止指令(MECOM)は送出されておらず(図-8⑦)、主エンジン推薦弁は全開状態であった(図-8⑧)。

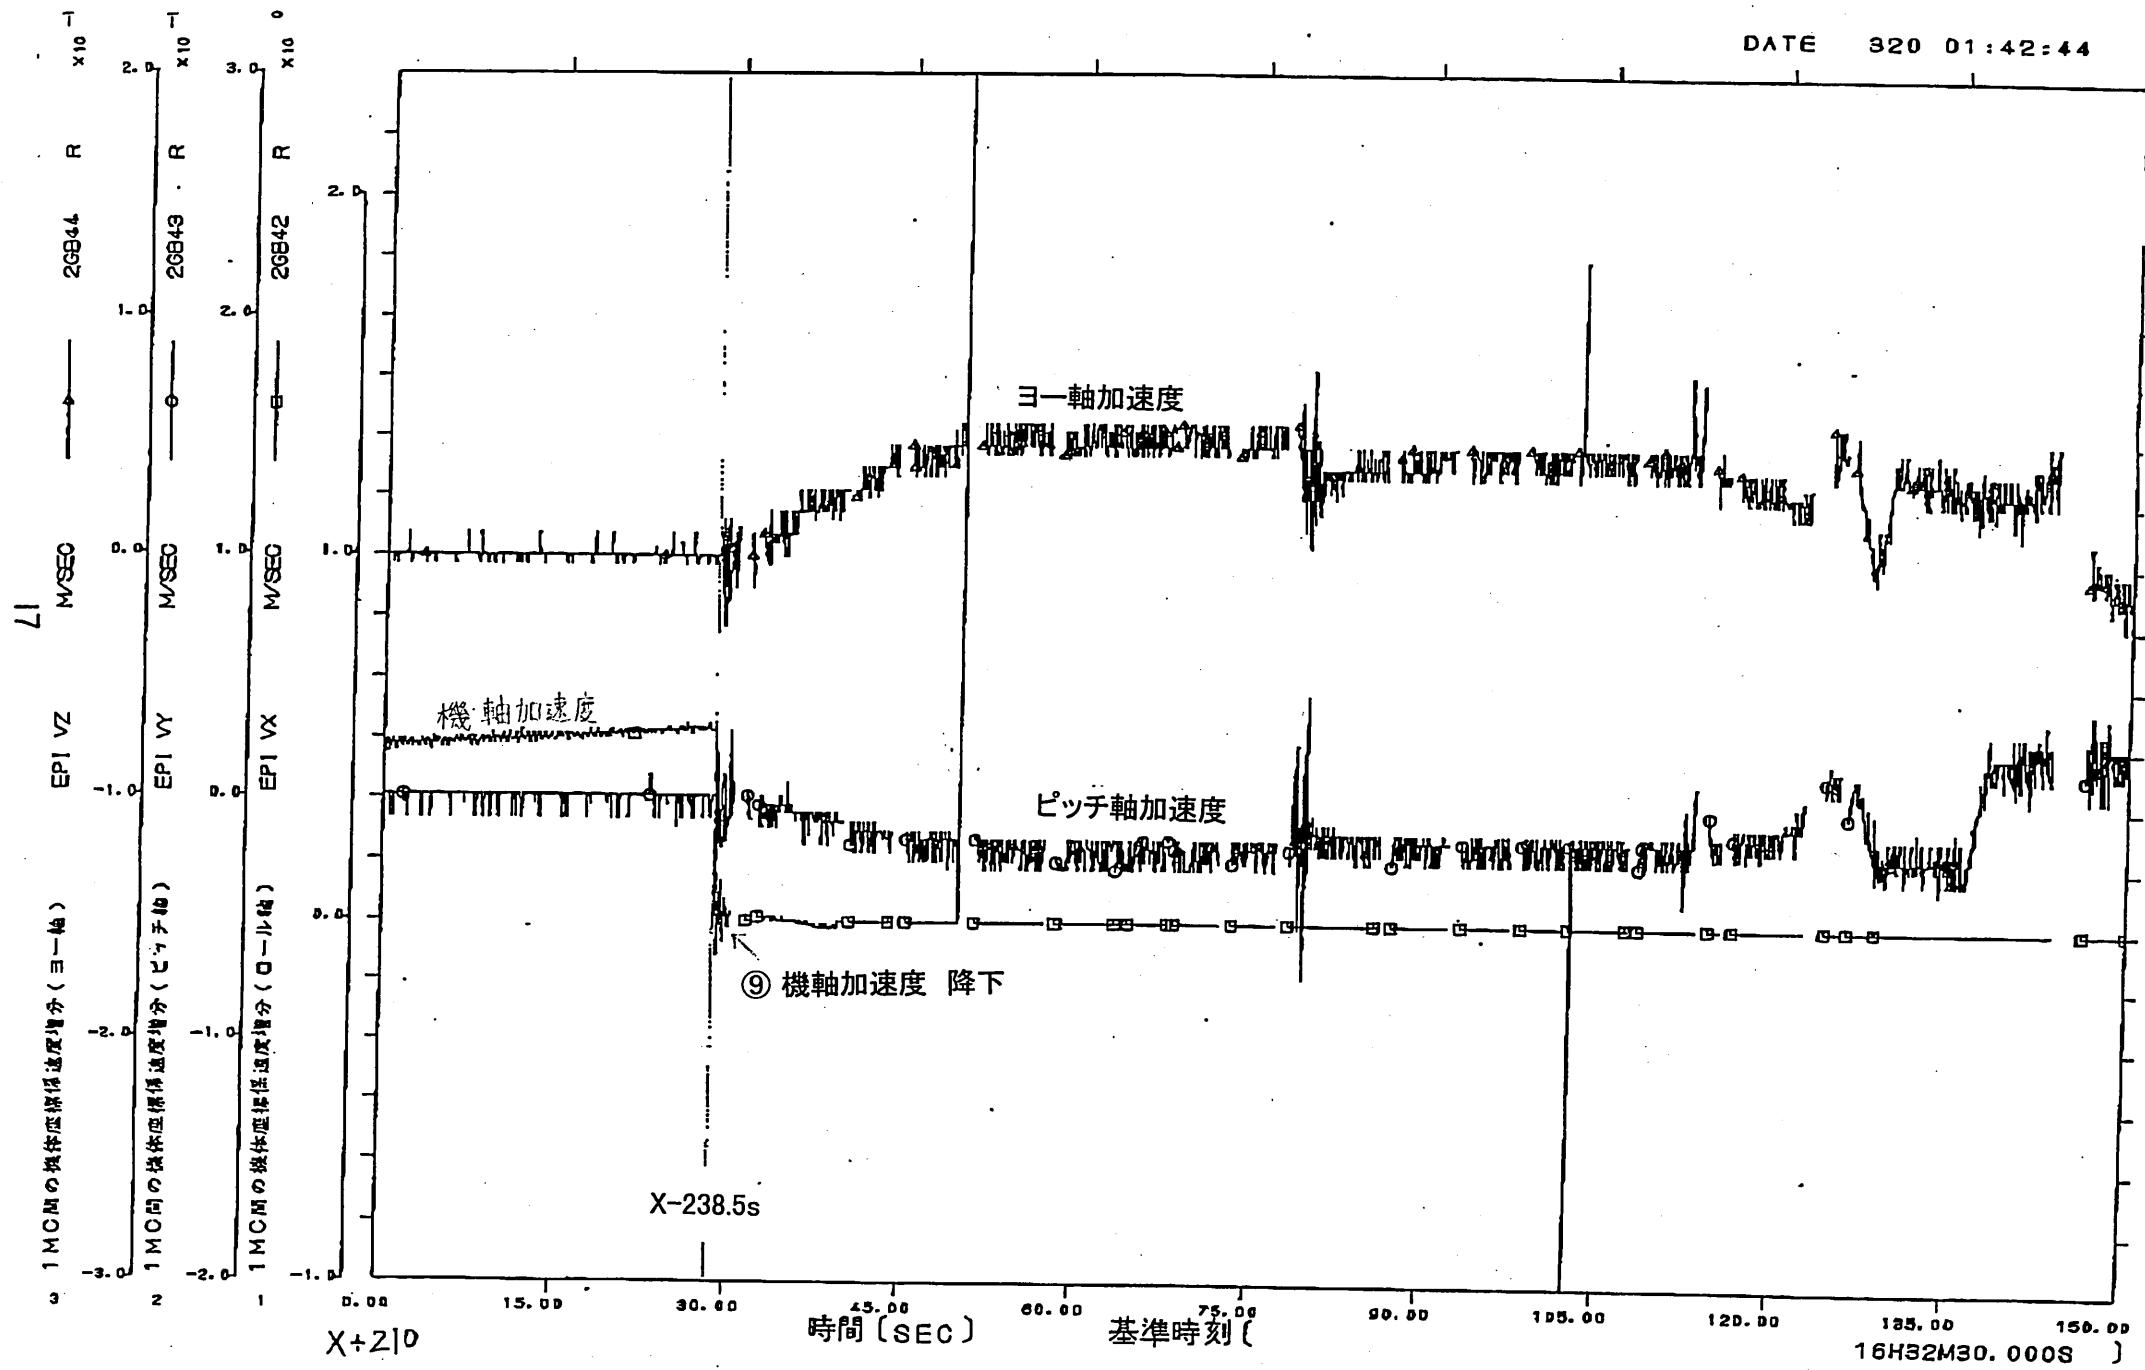
図-9 機体加速度データ

- ・慣性センサユニット(IMU)機軸加速度がほぼゼロに降下:図-9
⑨
- ・1段エンジンバル舵角が増大(主エンジン停止から数秒後に振り切れ):図-10⑩
- ・機体姿勢角速度が徐々に増大(機体がタンブリング状態になった):図-11⑪
- ・エンジン用電池電流の増大、電圧の低下(図-12⑫⑬)

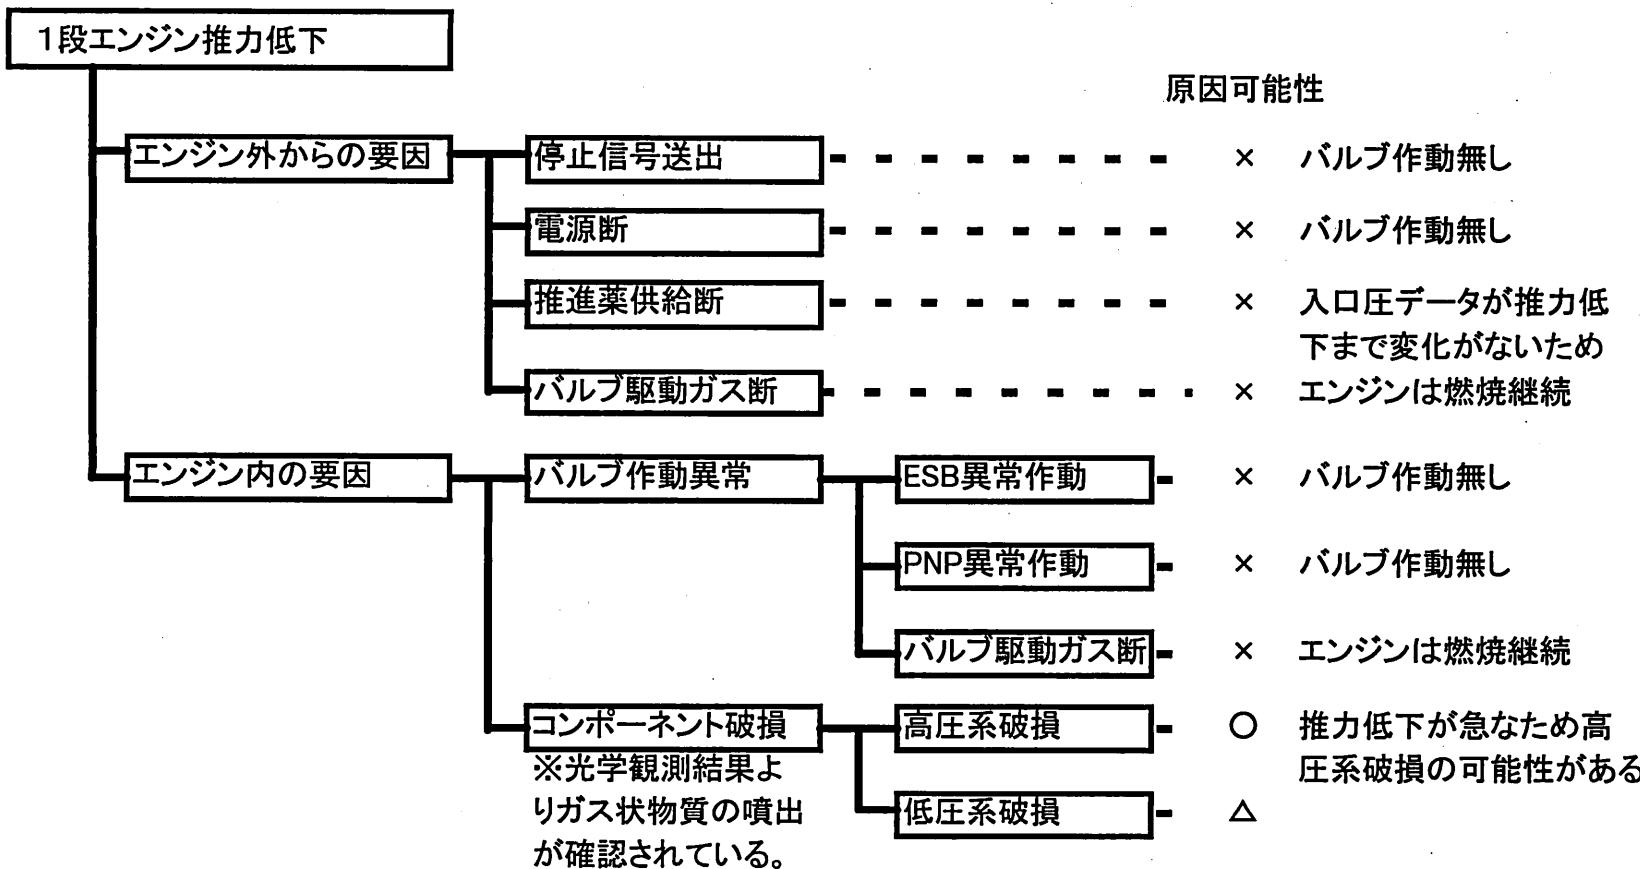
図-13 不具合原因の推定(第1次FTA)

第1段主エンジン燃焼圧力急低下及び第1段加速度断(エンジン早期停止)という異常現象をトップ事象として、故障の木解析(Fault Tree Analysis)の1次検討を実施した。(図-13) エンジン早期停止の原因としては、(1)エンジン外からの要因と(2)内部の要因に分類できる。

(1-1)、(1-2)のケースは、データから燃焼圧力低下時にバルブ(主液水バルブ、主液酸バルブ、プリバーナ液酸バルブ)が作動していないので原因とは考えられない。ケース(1-3)については、推進薬が遮断された時現れるはずのエンジン入口圧(液体水素入口圧、液体酸素入口圧)の変化がデータに認められないので、原因とは考えられない。ケース(1-4)については、バルブ駆動ガス断では、燃焼時バルブは動かず燃焼を継続するので、原因とは考えられない。

ケース(2-1)については、推力低下時にバルブ(主液水バルブ、主液酸バルブ、プリバーナ液酸バルブ)が作動していないので、同様に原因とは考えられない。ケース(2-2)については、取得データとの間に特に矛盾する要素はなく、原因である可能性が考えられる。破損場所については、高圧系と、低圧系の2ケースが考えられるが、燃焼圧力が定格から1秒以内でゼロまで落ちる急激な低下が発生しており、エンジンの駆動パワーに直接関係する高圧系の破損の可能性が高いと推定される。詳細については今後さらに調査を行う。

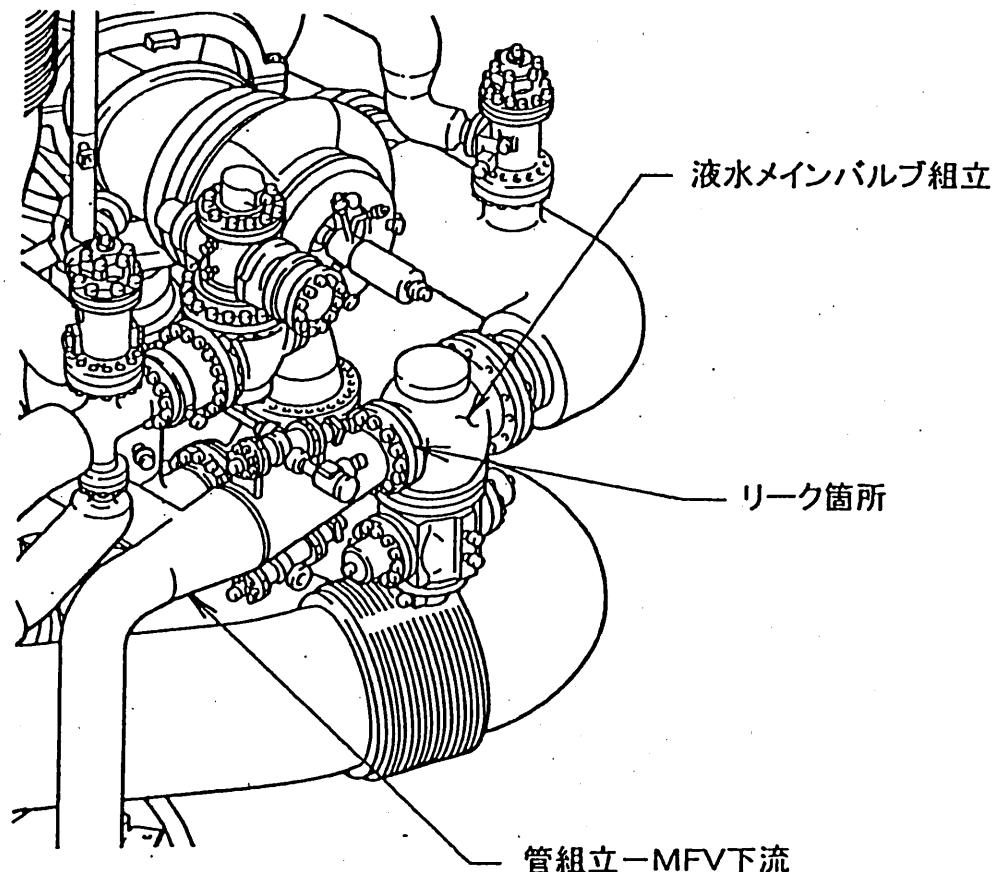
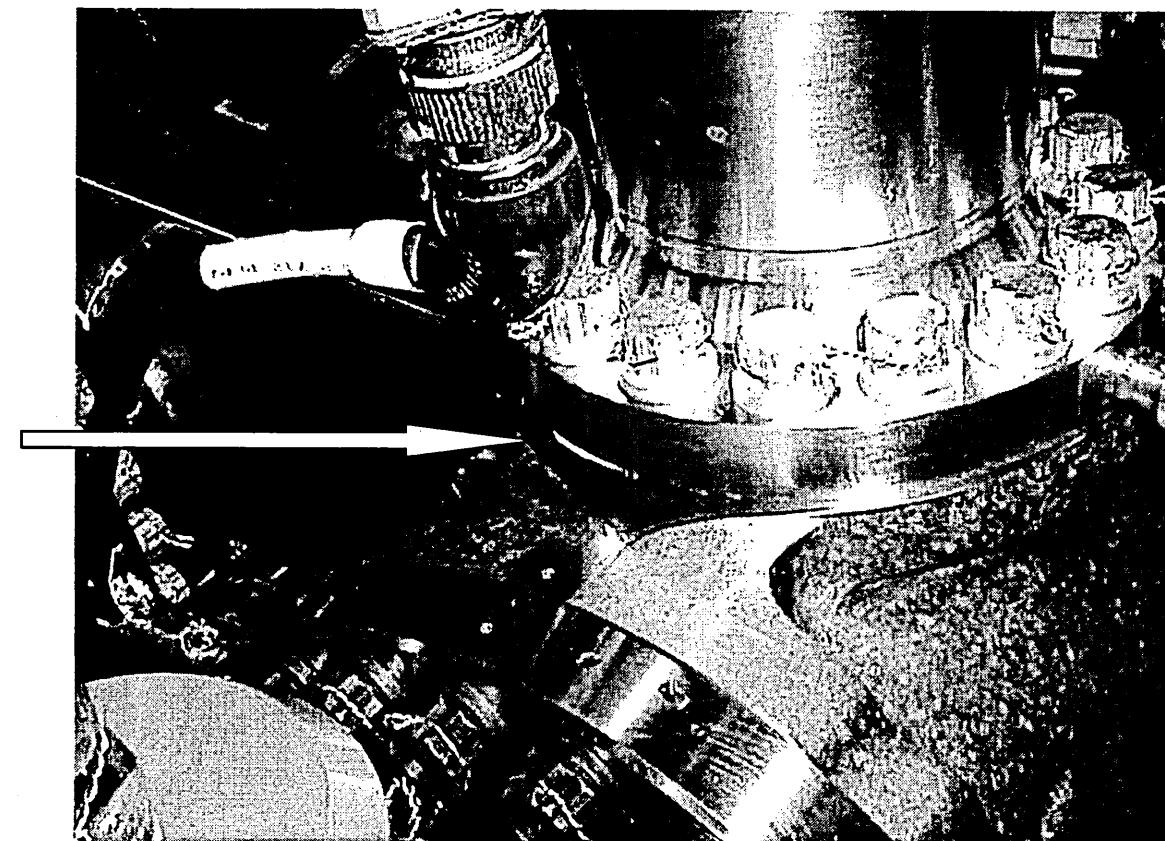
図-14 (1/2) T7-213H燃焼試験後の漏洩状況

現象:(試験場): 燃焼試験後のエンジン全体の漏洩点検において主液水弁下流にヘリウムガスと窒素ガスの混合ガスを3 kg/cm²a で加圧したところ主液水弁と出口配管の取付部に微量の泡発生を確認し、その後加圧を停止しても泡の発生が止まらない。(図-14) その漏洩しているガスは水素ではないことを確認した。更に24時間放置後の無加圧状態で漏洩がなくなった。

(工場): 燃焼試験後の整備点検時にヘリウムガスを3 kg/cm²a でエンジンの漏洩点検を再度行ったところ当該部を含めて漏洩が皆無であることを確認した。

原因: 試験場での漏洩点検において無加圧状態でも泡が発生していることと、工場での漏洩点検では漏洩が皆無であったことは、取付部のシールの傷等に起因する通常の漏洩ではないと判断。シール溝内部のシールポイントより外側の溝に試験直後に吸い込んだ空気がその後の熱膨脹により外部に流出したと推定した。

処置: 特に処置対策は行わず、そのまま使用とした。
