科学技術・学術審議会
研究計画・評価分科会
宇宙開発利用部会
調査・安全小委員会(第41回)
R4.10.18

イプシロンロケット6号機 打上げ失敗原因調査状況

令和4(2022)年10月18日
宇宙航空研究開発機構

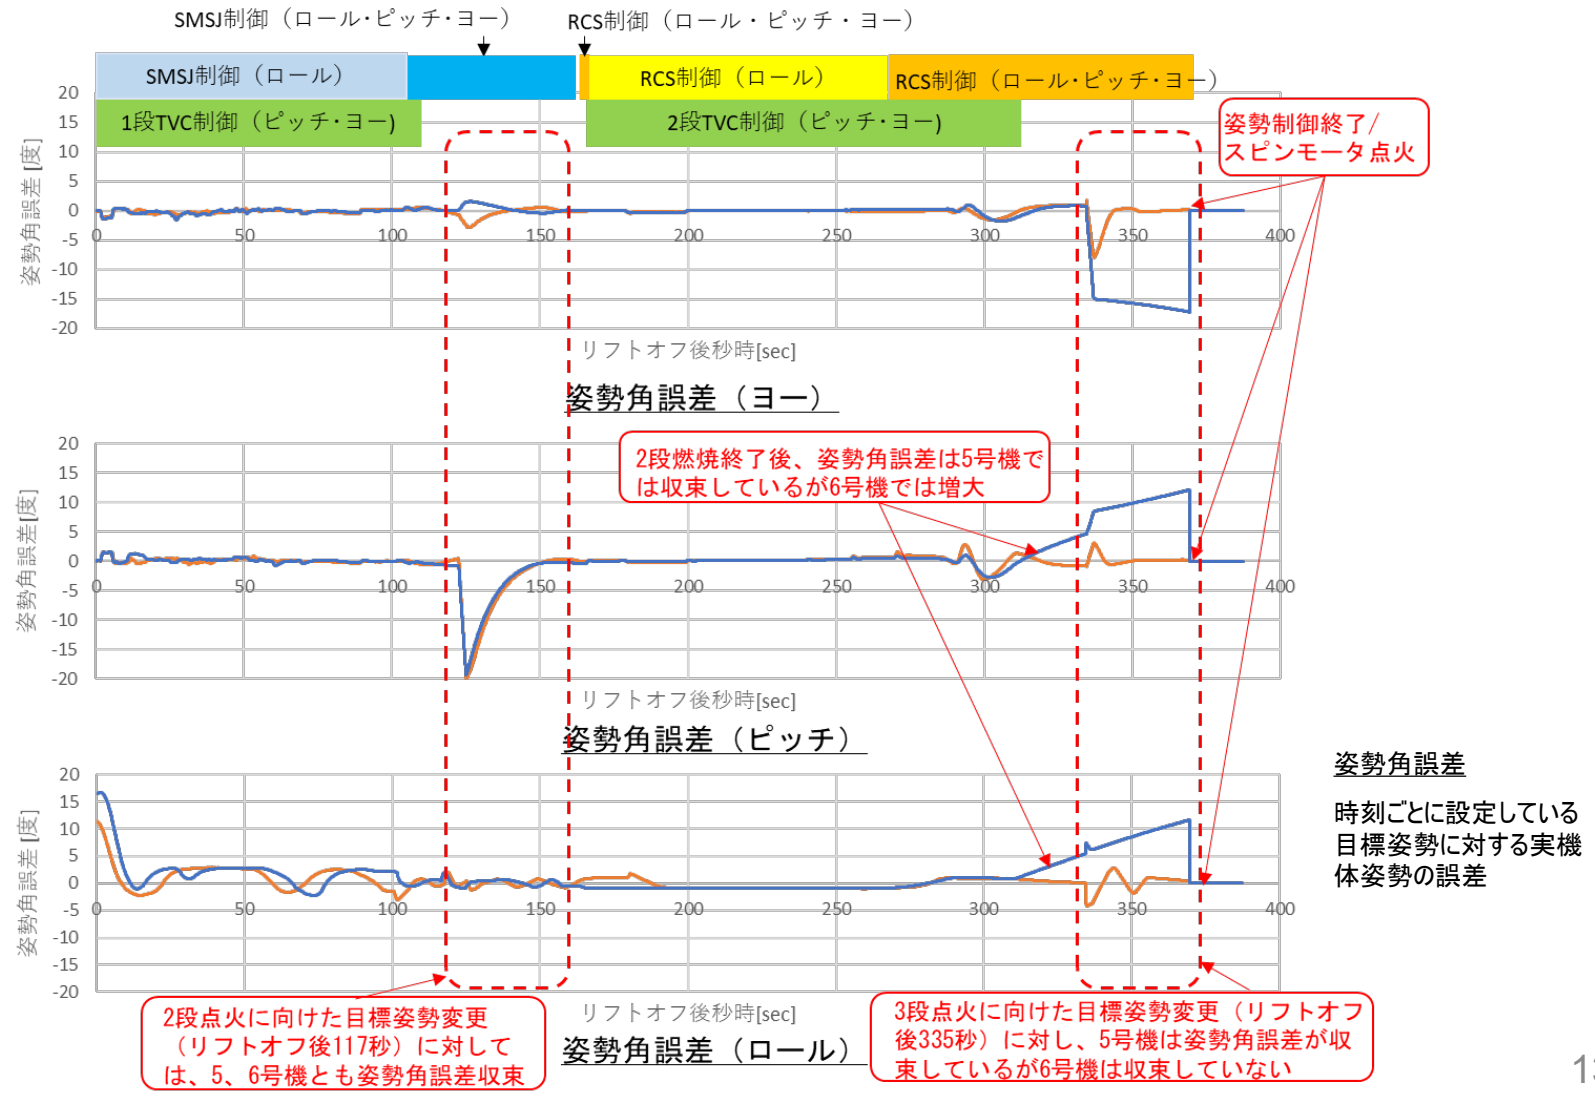
1-4-3. 姿勢角誤差(1)

- 1段モータ燃焼中のTVC制御およびSMSJによる姿勢制御は正常に行われ、2段モータ燃焼中のTVC制御も正常。その後RCSによる制御のみになった際に3軸全ての姿勢角誤差がRCS制御終了まで拡大し続けた(2段燃焼終了後姿勢異常)。
→【1-4-2、1-4-3. 2段姿勢制御方式、姿勢角誤差】
- 2系統あるRCSの1系統(+Y側)の下流配管圧力がタンク圧力まで上昇せず、RCSとして機能しなかった。
→【1-4-4、1-4-5. 2段RCS系統概略、圧力データ】

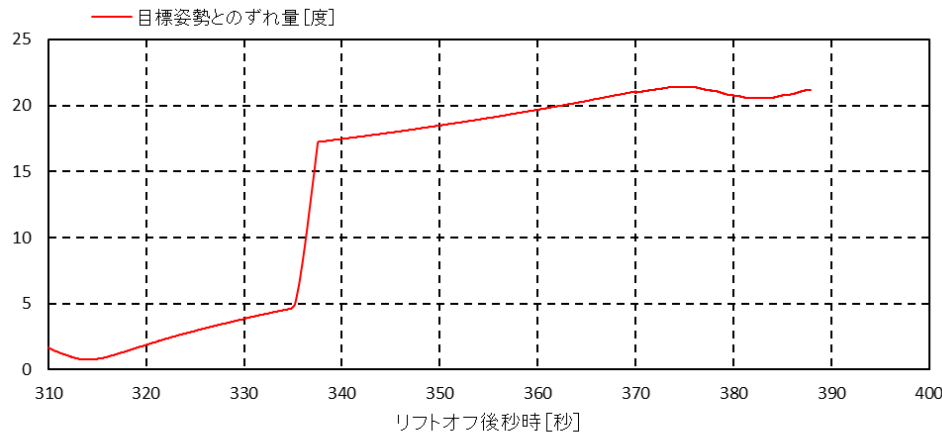
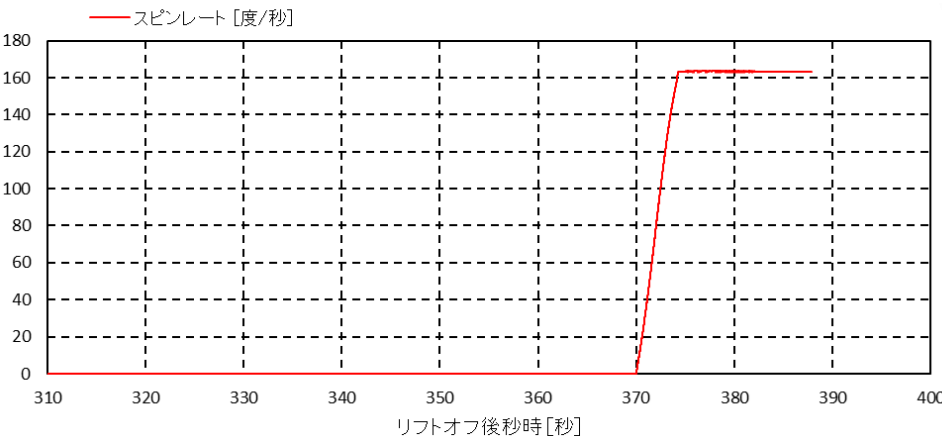
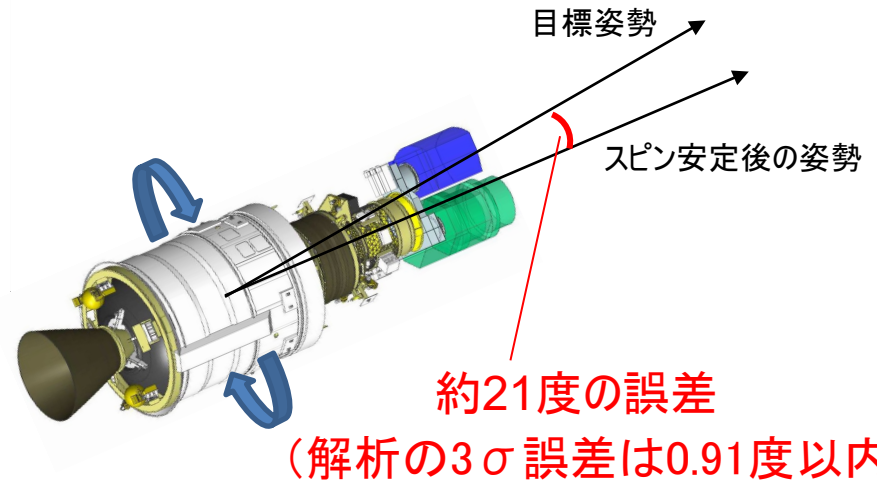
1-4-3. 姿勢角誤差(2)

RCS制御終了/スピンモータ点火時点(リフトオフ後370秒)で目標姿勢とのずれ量は約21度であった。その後スピンモータは計画通り正常に燃焼し、前述の目標姿勢とのずれ量は維持されたままスピン安定姿勢となった。

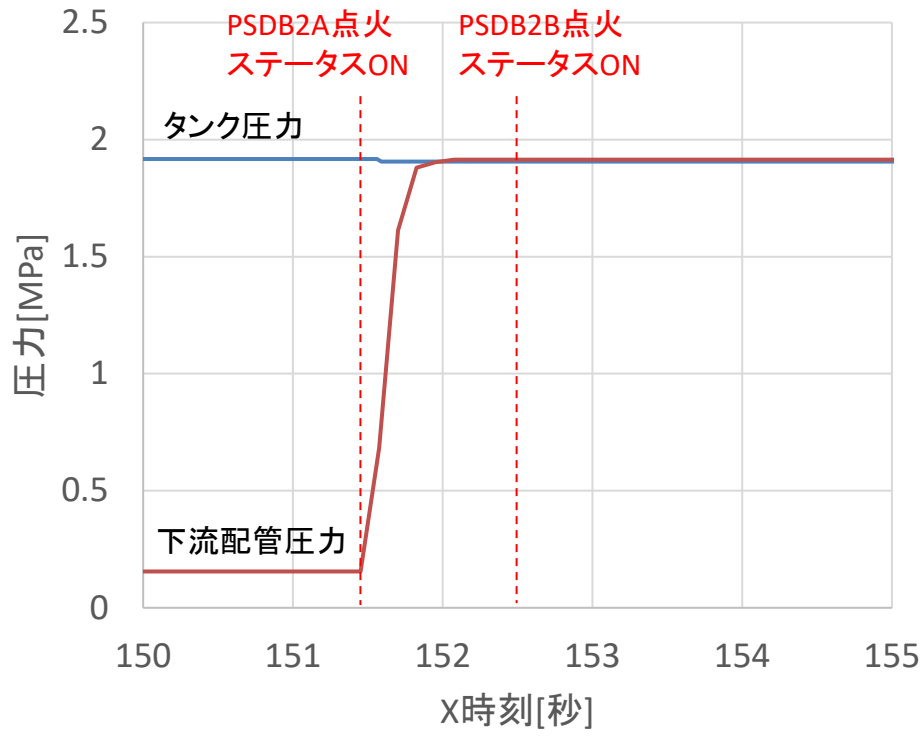
-Y軸側

- 本来であれば、X+151.5秒、X+152.5秒に送出されたパイロ弁点火信号のどちらかの信号によりパイロ弁が開動作し、タンク側からパイロ弁下流配管にヒドラジンが流入することにより、下流配管圧力がタンク圧力まで上昇する。
- 6号機では、2つのRCSの内、片方の-Y軸側(左図)は上記圧力挙動を示しているが、もう片方の+Y軸側(右図)はPSDB2からのパイロ弁点火信号送出後も下流配管圧力がタンク圧力まで上昇していない。

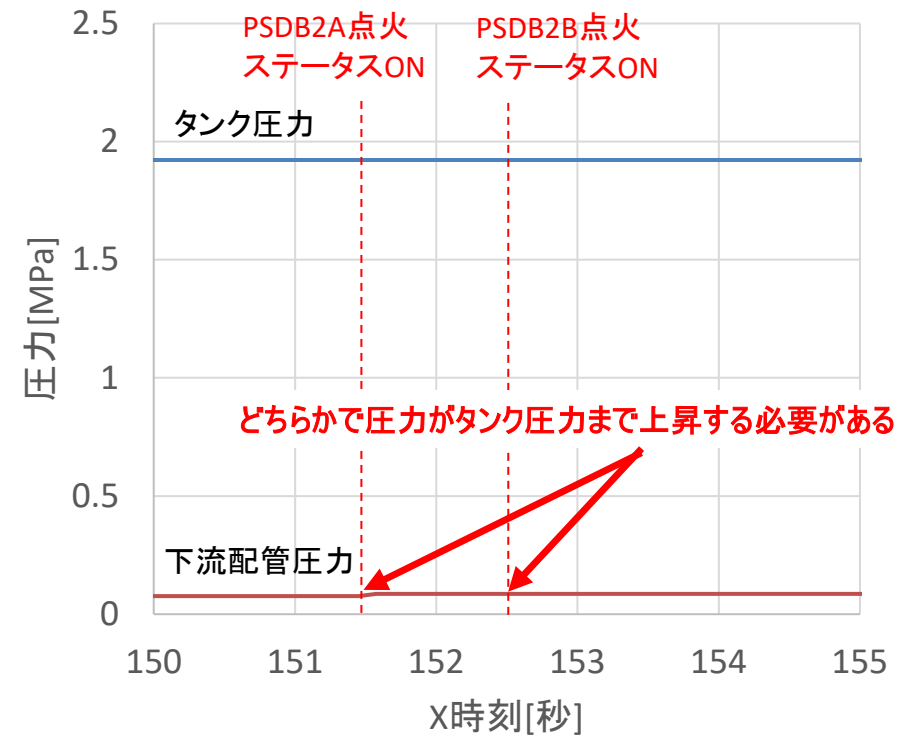
+Y軸側

2段燃焼終了後姿勢異常に対してFTA (Fault Tree Analysis ※)を実施し、飛行中に取得したフライトデータに基づいて要因の絞り込みを行った。
 結果として、2段RCSの片方が機能していない(片方の+Y軸側の下流配管圧力がタンク圧力まで上昇してない)ことが原因であると特定した。

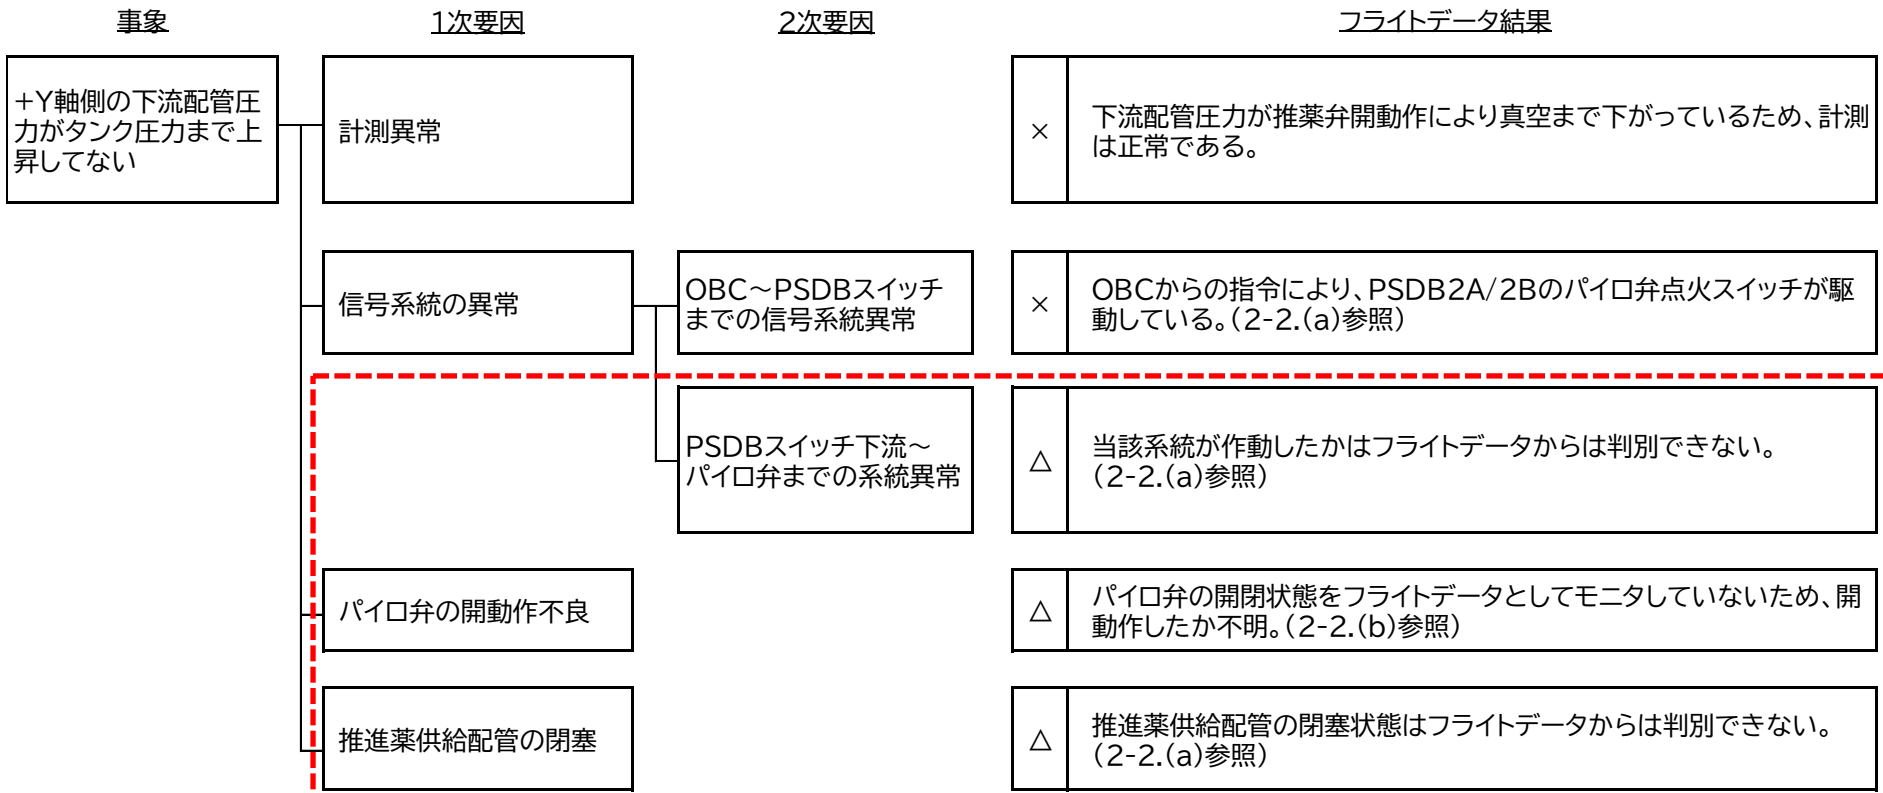
- +Y側モジュールの下流配管圧力がPSDBからのパイロ弁点火信号送出後もタンク圧力まで上昇していない事象についてFTAを展開し、フライトデータに基づき、「PSDBスイッチ下流～パイロ弁までの系統異常」、「パイロ弁の開動作不良」、「推進薬供給配管の閉塞」の3要因に絞り込んだ。

- フライトデータを基に2段燃焼終了後姿勢異常に対する要因分析を行った結果、+Y側(2系統の内の1系統)の2段RCS(ガスジェット装置)が機能しなかったことが判明した。(姿勢異常の原因箇所として特定)
- 2段RCS(ガスジェット装置)が機能しなかった要因として、+Y側のRCSの下流配管圧力がタンク圧力まで上昇していなかった。これまでの原因究明の結果、その上昇のきっかけとなるパイロ弁点火信号(信号は発信されたことを確認)送出後に以下の3つの要因の可能性が否定できない状況。
 - ✓ PSDBスイッチ～パイロ弁までの系統異常
 - ✓ パイロ弁の開動作不良
 - ✓ 推進薬供給配管の閉塞
- 引き続き、フライトデータの詳細な分析と製造・検査データの確認を進め、更なる原因究明、是正対策/水平展開の検討を進めていく。

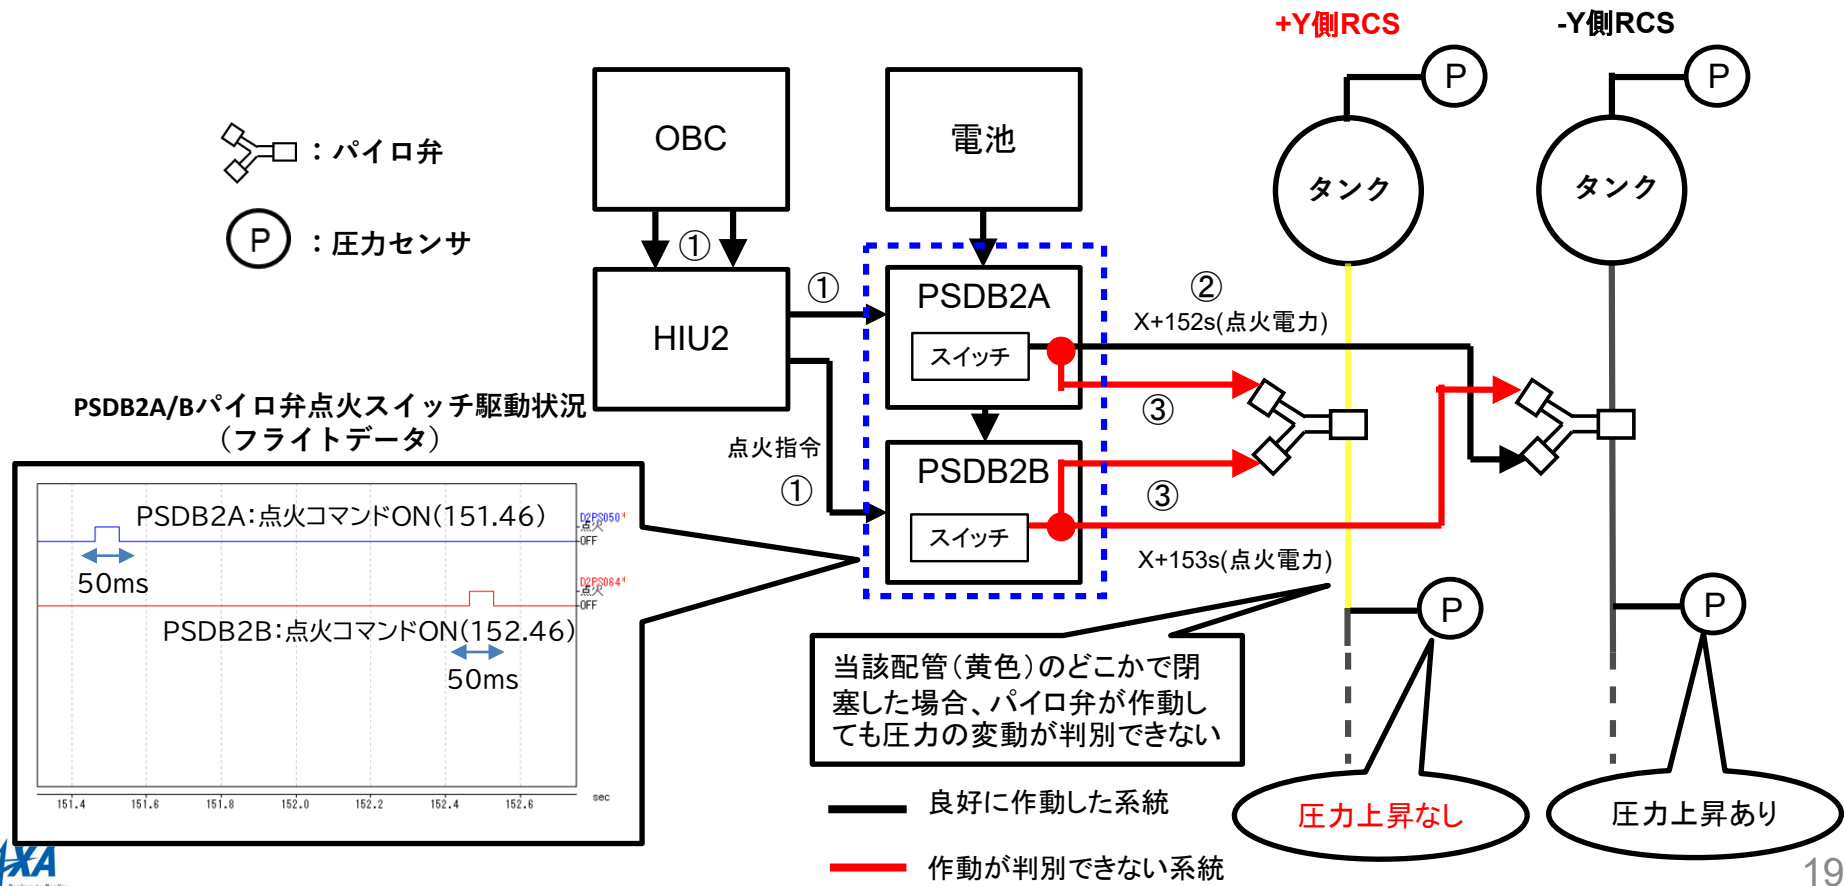
(a) パイロ弁点火信号系統

- PSDB2A/2Bの点火コマンドがONになっているため、OBC～PSDB2A/2Bの点火指令系統は正しく作動した(下図①)。
- -Y軸の下流配管圧力がタンク圧力まで上昇したことから、PSDB2A～-Y軸パイロ弁の系統は正しく作動した(下図②)。
- 上記以外の系統の作動はフライトデータ上は判別できない(下図③)。
