# イプシロンロケット6号機 打上げ失敗原因調査状況

令和4(2022)年11月11日  
宇宙航空研究開発機構

宇宙輸送技術部門 事業推進部 部長 佐藤 寿晃  
イプシロンロケットプロジェクトチーム プロジェクトマネージャ 井元 隆行

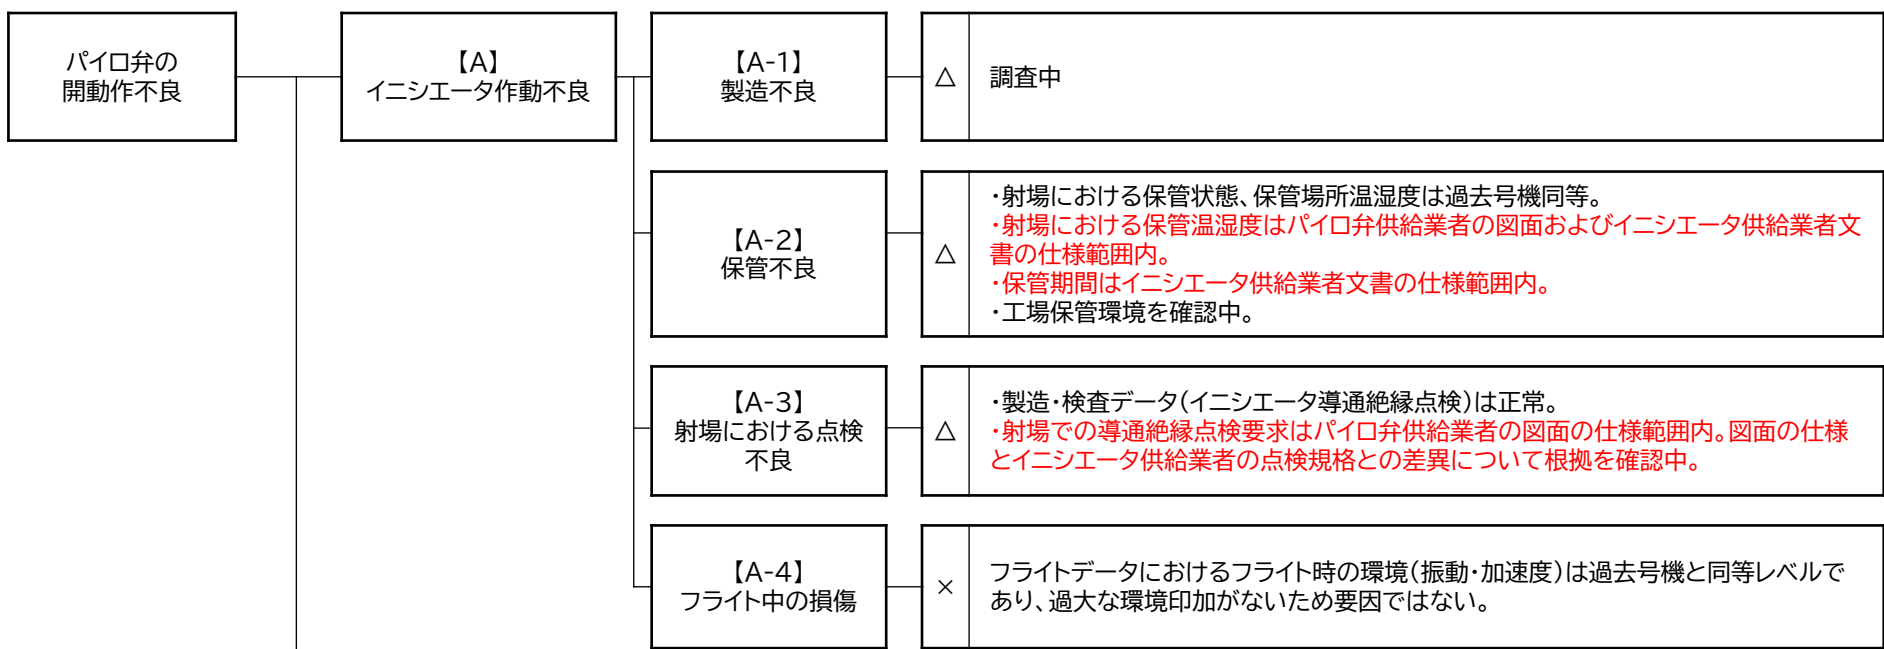
「パイロ弁の開動作不良」について、詳細FTAを展開して製造・検査データ、供給業者への追加確認に基づき絞り込みを実施中。

(参考) -Y軸側イニシエータ2式のうち1式は射場点検要求に適合しない事象が発生したため、別ロット品に交換。

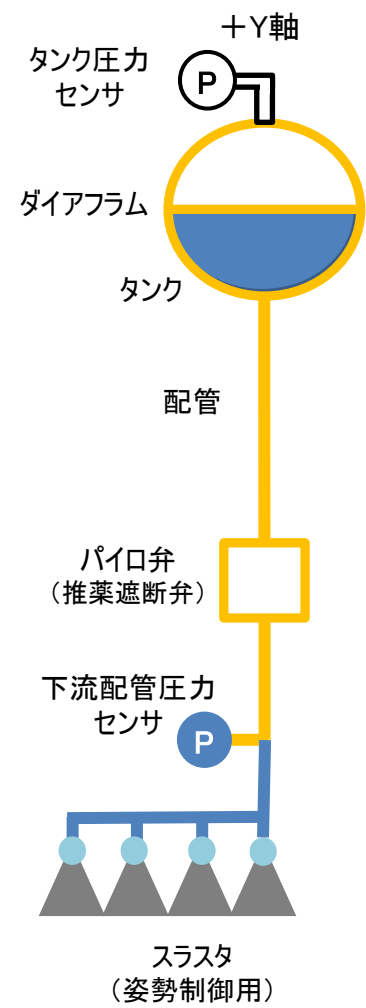
「推進薬供給配管の閉塞」について、詳細FTAを展開して製造・検査データとフライトデータに基づき絞り込みを実施中。

推進薬供給配管の閉塞	【A】 タンク出口ポートの閉塞	【A-1】 タンク内の異物混入	× 製造・検査データ(タンク内部構造、清浄度検査)の確認結果により、要因ではない。
		【A-2】 ダイヤフラムによる閉塞	△ダイヤフラムの変形による閉塞の有無を確認中。
	【B】 配管の閉塞	【B-1】 配管内の製造不良(形状異常)	× 製造・検査データ(溶接部のX線検査等)の確認結果により、要因ではない。
		【B-2】 配管内の異物混入	× 製造・検査データ(清浄度検査)の確認結果により、要因ではない。
		【B-3】 配管の発錆	× 配管はSUSであり、閉塞に至るような錆の成長の可能性はない。
		【B-4】 配管の水結・推進薬の凍結	× 外気温度(最低温度14℃)、建屋温度(最低温度17℃)、フライトデータ中の温度データから、氷結・凍結の可能性はない。
		【B-5】 配管の変形	× 以下の確認結果より、要因ではない。 ・製造・検査データ(輸送中の加速度等)は良好。 ・フライトデータにおけるフライト時の環境(振動・加速度)は過去号機と同等レベルであり、過大な環境印加がない。
	【C】 パイロ弁内の推進薬配管の閉塞	△パイロ弁の製造記録を確認中。

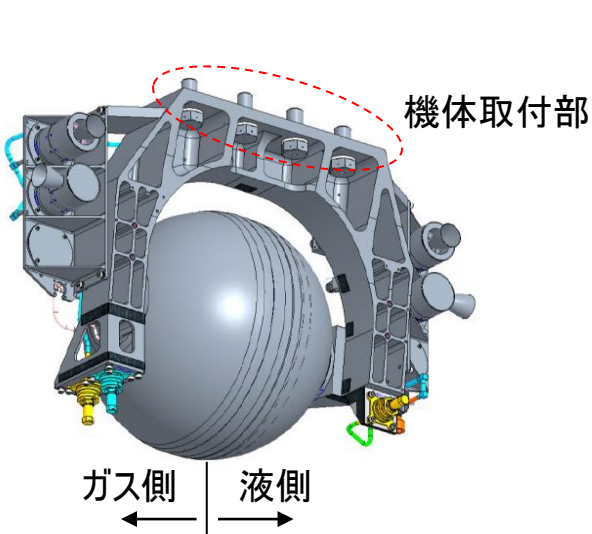
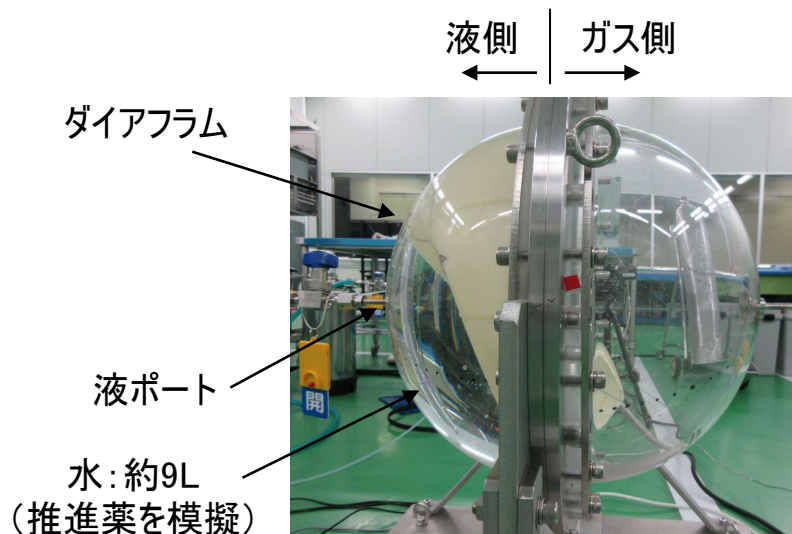
「【A-2】ダイアフラムによる閉塞」について、詳細FTAを展開して製造・検査データ、フライトデータおよび追加検証等に基づき調査中。

【A-2】 ダイアフラムによる閉塞	【A-2-1】 ダイアフラムが正常	△ 推進薬タンク容量24Lに対して推進薬量約9Lの充填状態において、ダイアフラムがフライト中の加速度等により変形し、推進薬タンクの液ポートに近接して閉塞させる可能性があるか調査中。
	【A-2-2】 ダイアフラムが異常	△ ダイアフラムの脱落または液側からガス側への推進薬漏洩により、ダイアフラムが推進薬タンクの液ポートに変形・近接して閉塞させる可能性があるか調査中。ダイアフラムに関連する製造・検査データを調査中。

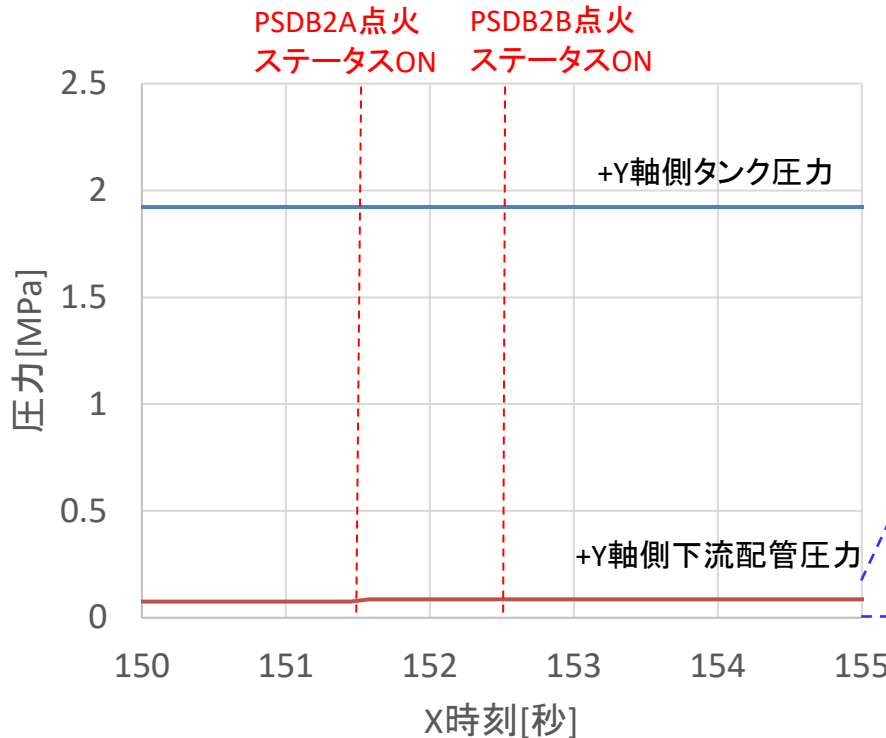
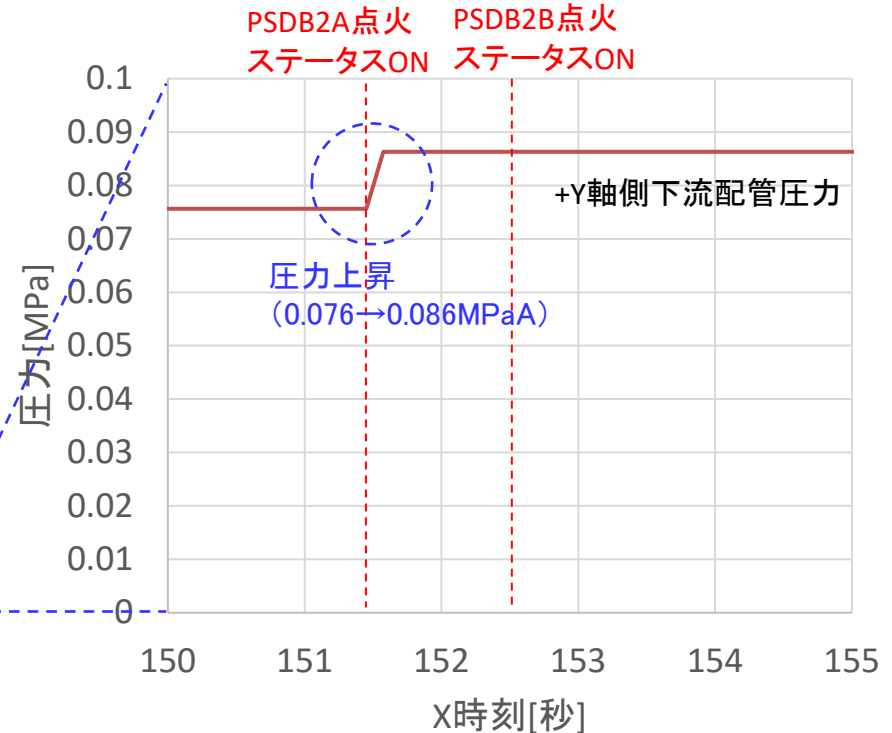
- フライトデータではパイロ弁点火信号送出時に+Y軸側の下流配管圧力が1分解能分上昇している。
- 上記が実事象の場合かつダイアフラムが液ポートに近接していた場合、パイロ弁開動作時にダイアフラムが液ポートに引き込まれて閉塞するとともに推進薬がわずかにパイロ弁下流に流れ込むことにより、フライトデータと整合する可能性がある※。

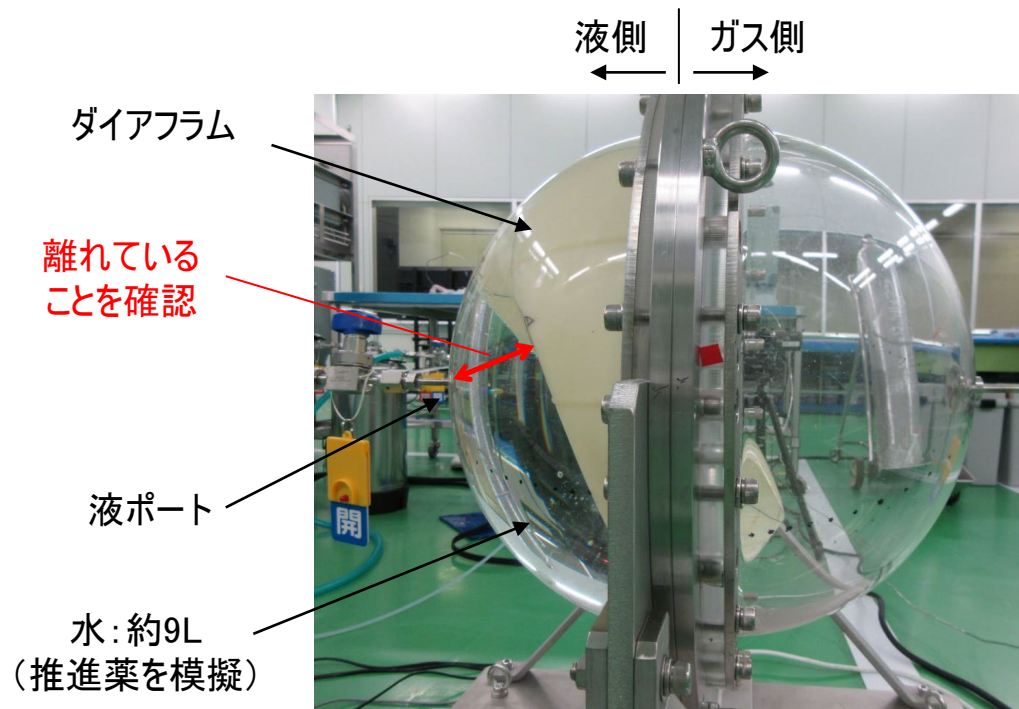
アクリルタンク(1G環境)

- 【A-2-1】「ダイアフラムが正常」について、推進薬搭載時のダイアフラム形状を確認するための試験を実施した結果、1G環境下ではダイアフラムが液ポートから離れていることを確認した。
- フライト中の加速度等により、ダイアフラムが液ポートに近接する可能性があるか調査中。
