# イプシロンロケット6号機 打上げ失敗原因調査状況

令和4(2022)年12月16日  
宇宙航空研究開発機構

宇宙輸送技術部門 事業推進部 部長 佐藤 寿晃  
イプシロンロケットプロジェクトチーム プロジェクトマネージャ 井元 隆行

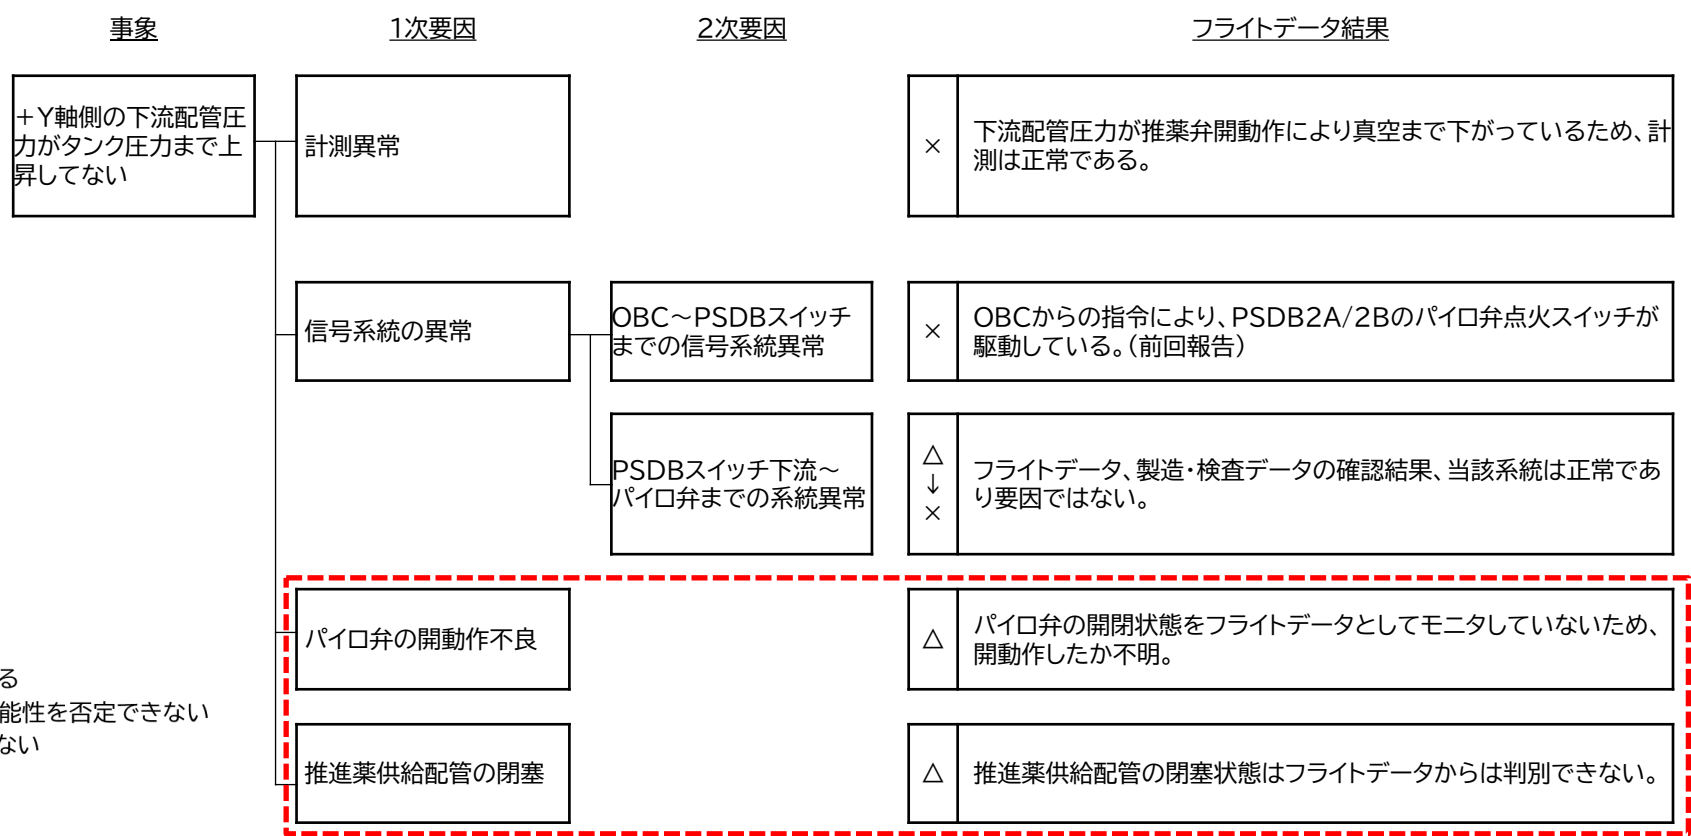
- 1段モータ燃焼中のTVC制御およびSMSJによる姿勢制御は正常に行われ、2段モータ燃焼中のTVC制御も正常。その後RCSによる制御のみになった際に3軸全ての姿勢角誤差がRCS制御終了まで拡大し続けた(2段燃焼終了後姿勢異常)。
- 2系統のRCSのうち1系統(+Y軸側)のパイロ弁の下流配管圧力の値が、パイロ弁に点火信号を送出した後にタンク圧力まで上昇しなかった。結果、RCSとして機能しなかった。
- 以下のFTA(Fault Tree Analysis)に示す原因の可能性が否定できなかった3つの推定要因のうち、「PSDBスイッチ下流～パイロ弁までの系統異常」は要因ではないと識別した。

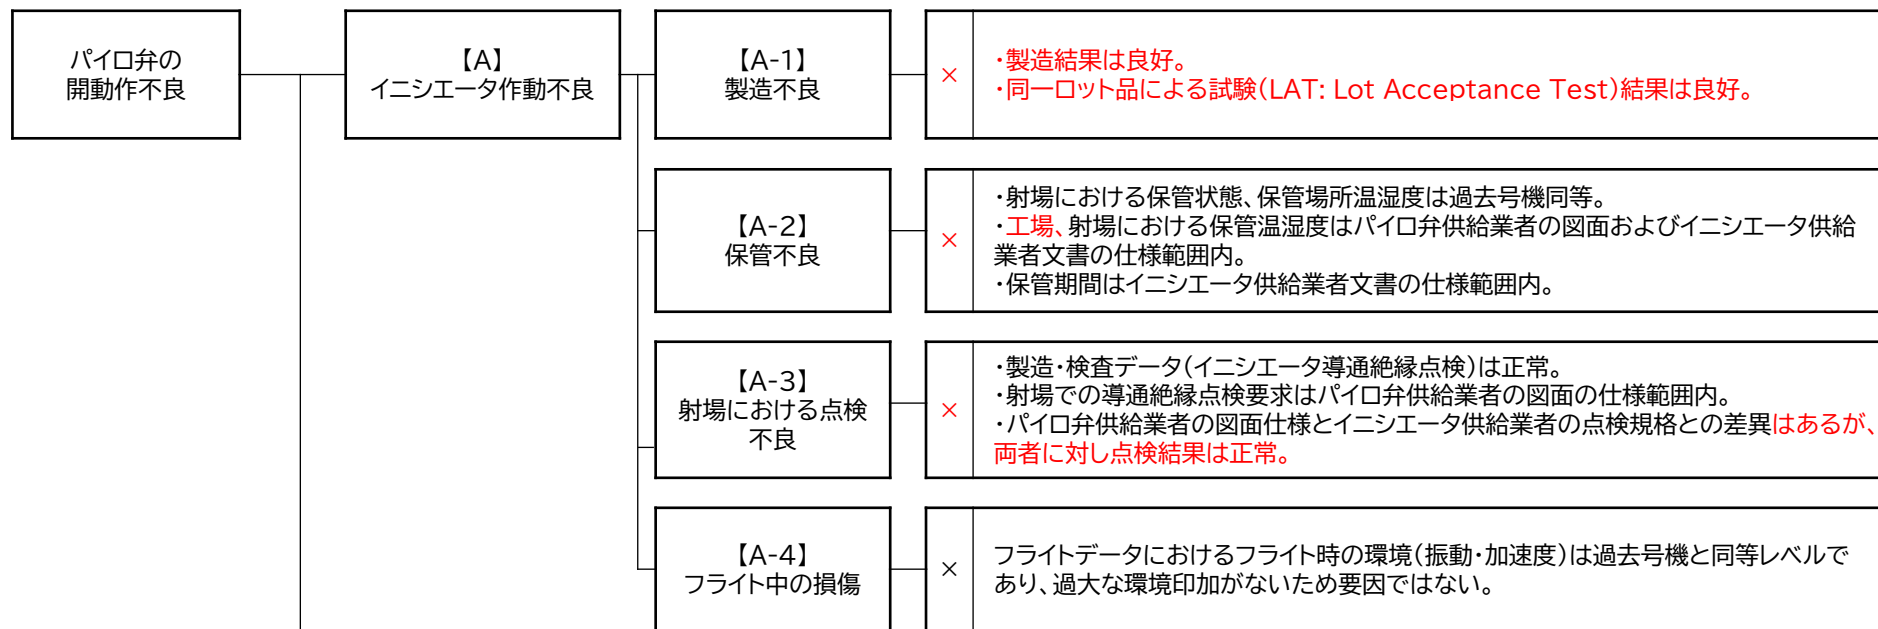
「パイロ弁の開動作不良」について、詳細FTAを展開して製造・検査データに基づき絞り込みを実施し、イニシエータおよびPCAの作動不良は要因ではないことを確認した。

(参考) -Y軸側イニシエータ2式のうち1式は射場点検要求に適合しない事象が発生したため、別ロット品に交換。

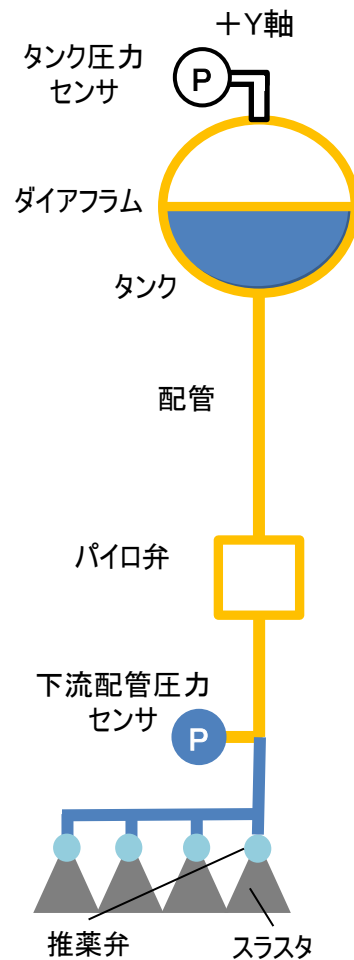
「推進薬供給配管の閉塞」について、詳細FTAを展開して製造・検査データに基づき絞り込みを実施し、パイロ弁内の推進薬配管の閉塞は要因ではないことを確認した。

推進薬供給配管の閉塞	【A】 タンク出口ポートの閉塞	【A-1】 タンク内の異物混入	× 製造・検査データ(タンク内部構造、清浄度検査)の確認結果により、要因ではない。
		【A-2】 ダイアフラムによる閉塞	△ダイアフラムの変形による閉塞の有無を確認中。
	【B】 配管の閉塞	【B-1】 配管内の製造不良(形状異常)	× 製造・検査データ(溶接部のX線検査等)の確認結果により、要因ではない。
		【B-2】 配管内の異物混入	× 製造・検査データ(清浄度検査)の確認結果により、要因ではない。
		【B-3】 配管の発錆	× 配管はSUSであり、閉塞に至るような錆の成長の可能性はない。
		【B-4】 配管の水結・推進薬の凍結	× 外気温度(最低温度14℃)、建屋温度(最低温度17℃)、フライトデータ中の温度データから、水結・凍結の可能性はない。
		【B-5】 配管の変形	× 以下の確認結果より、要因ではない。 ・製造・検査データ(輸送中の加速度等)は良好。 ・フライトデータにおけるフライト時の環境(振動・加速度)は過去号機と同等レベルであり、過大な環境印加がない。
	【C】 パイロ弁内の推進薬配管の閉塞	× 図面(パイロ弁内部構造)と製造・検査データ(清浄度検査、非破壊検査)より、要因ではない。

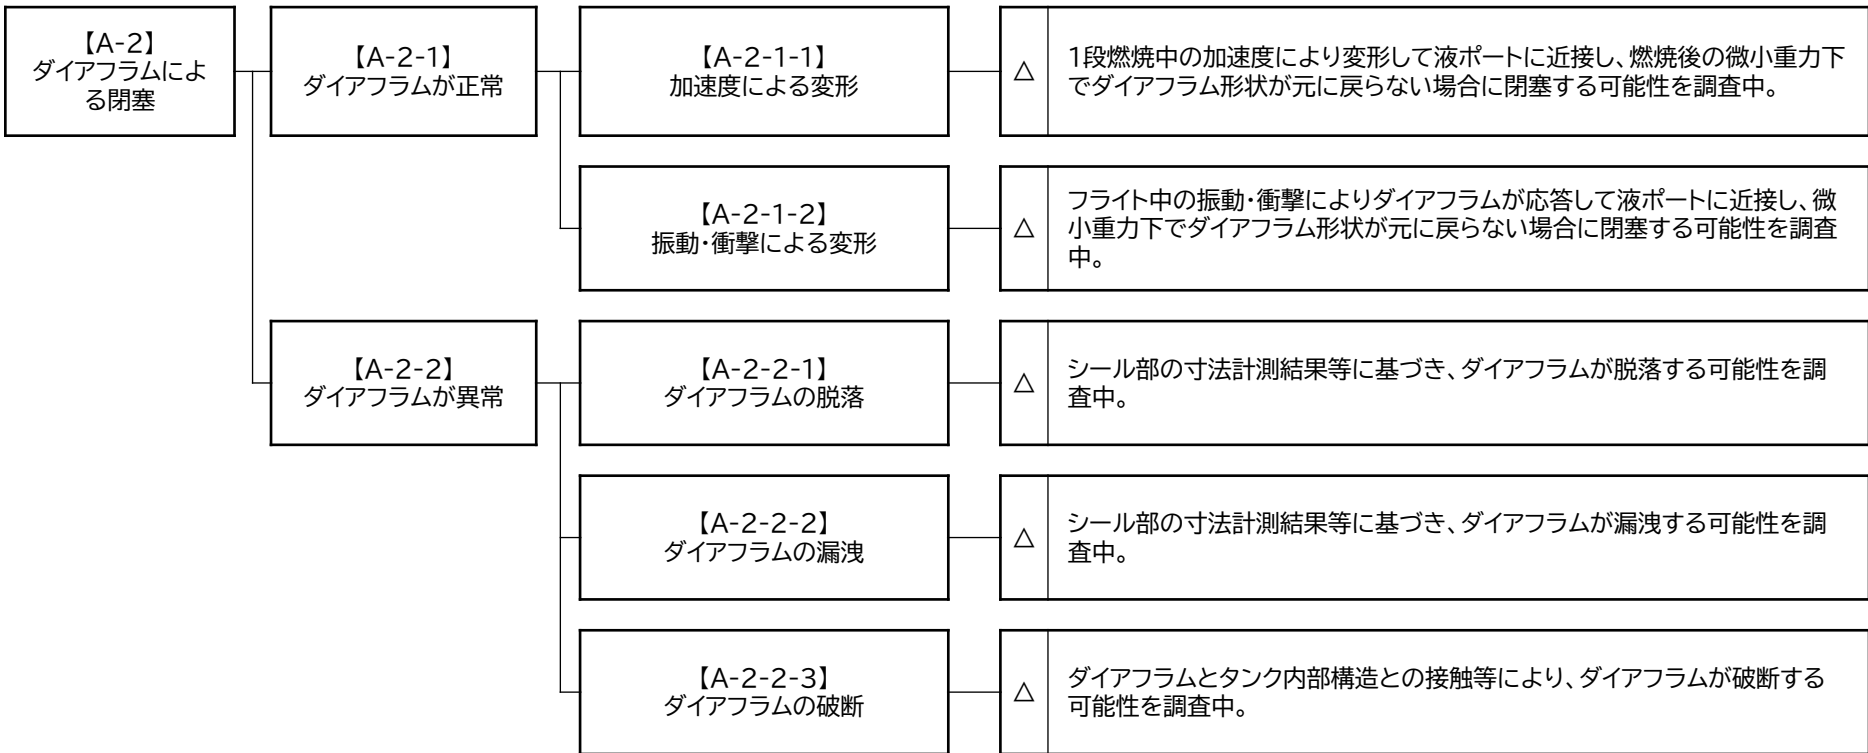
「【A-2】ダイアフラムによる閉塞」について、詳細FTAを展開して製造・検査データに基づき絞り込みを実施し、追加検証による詳細分析を進めている。

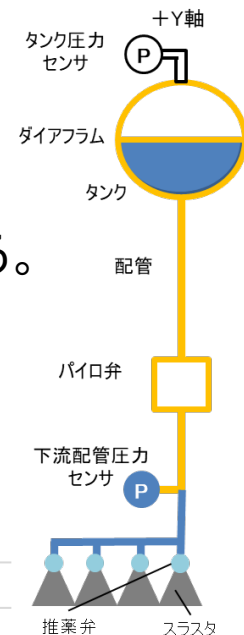
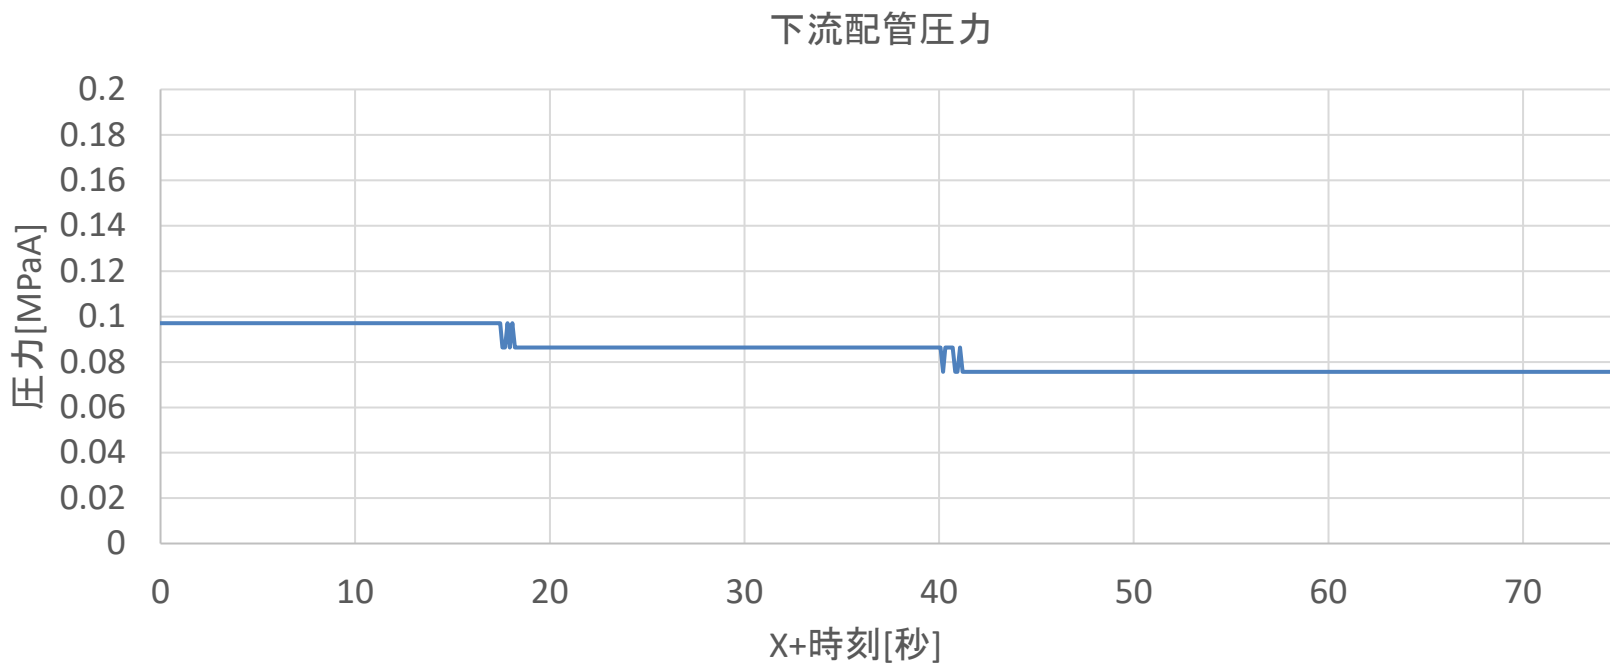
#### 【区間A】

■ リフトオフ以降、外気圧力の低下と飛行中の振動により圧力が徐々に低下している。

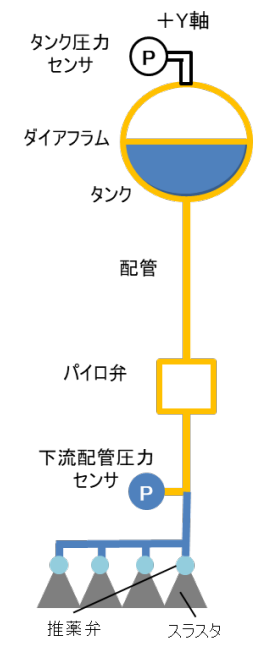
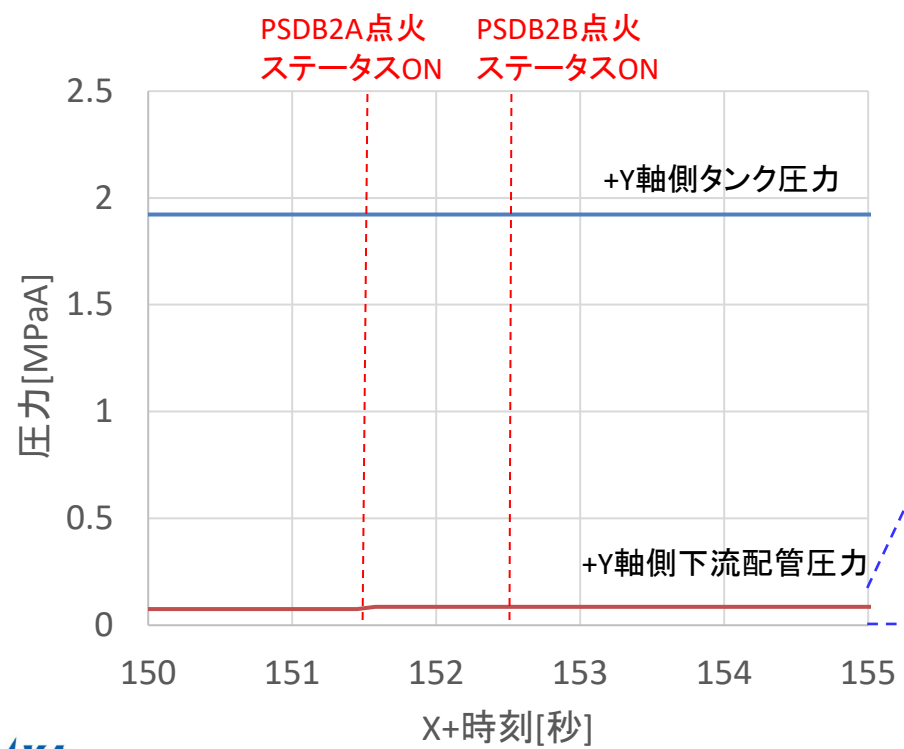
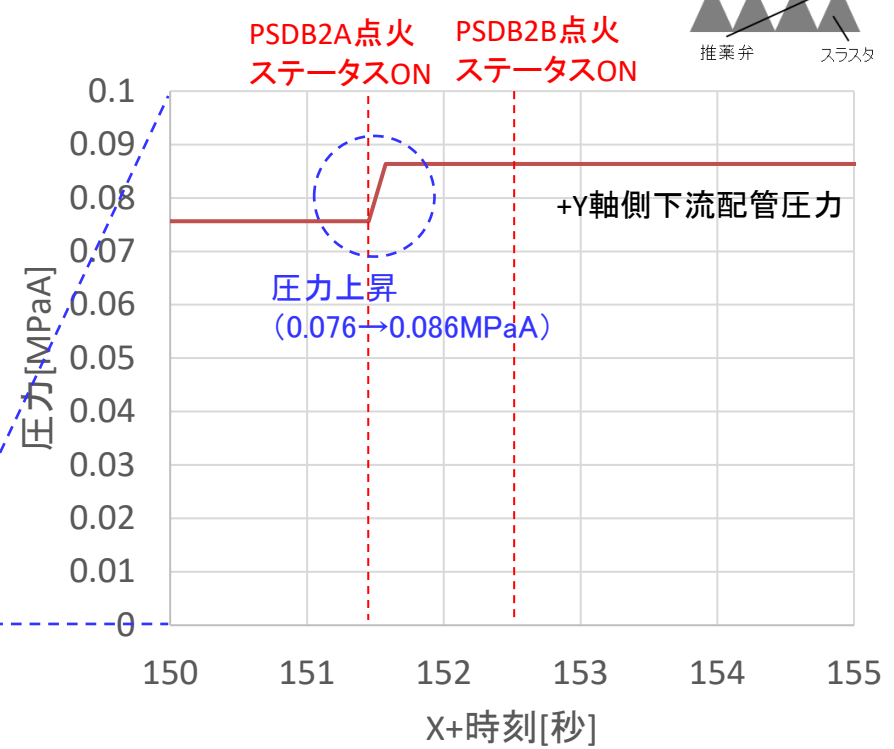
【区間B】

■ パイロ弁点火信号送出時の圧力が1分解能分上昇している。

- パイロ弁点火信号送出時の+Y軸側下流配管圧力の1分解能分上昇は、以下に示す理由により実事象と判断した。
  - 区間Aの圧力降下および区間Cの推進薬弁開タイミングでの圧力降下は実事象を示しており、圧力センサは正常に動作している。
  - 実事象でない場合は電氣的に以下の要因に絞られるが、いずれも本事象とは整合しない。
    - ①ノイズによる計測値のシフト

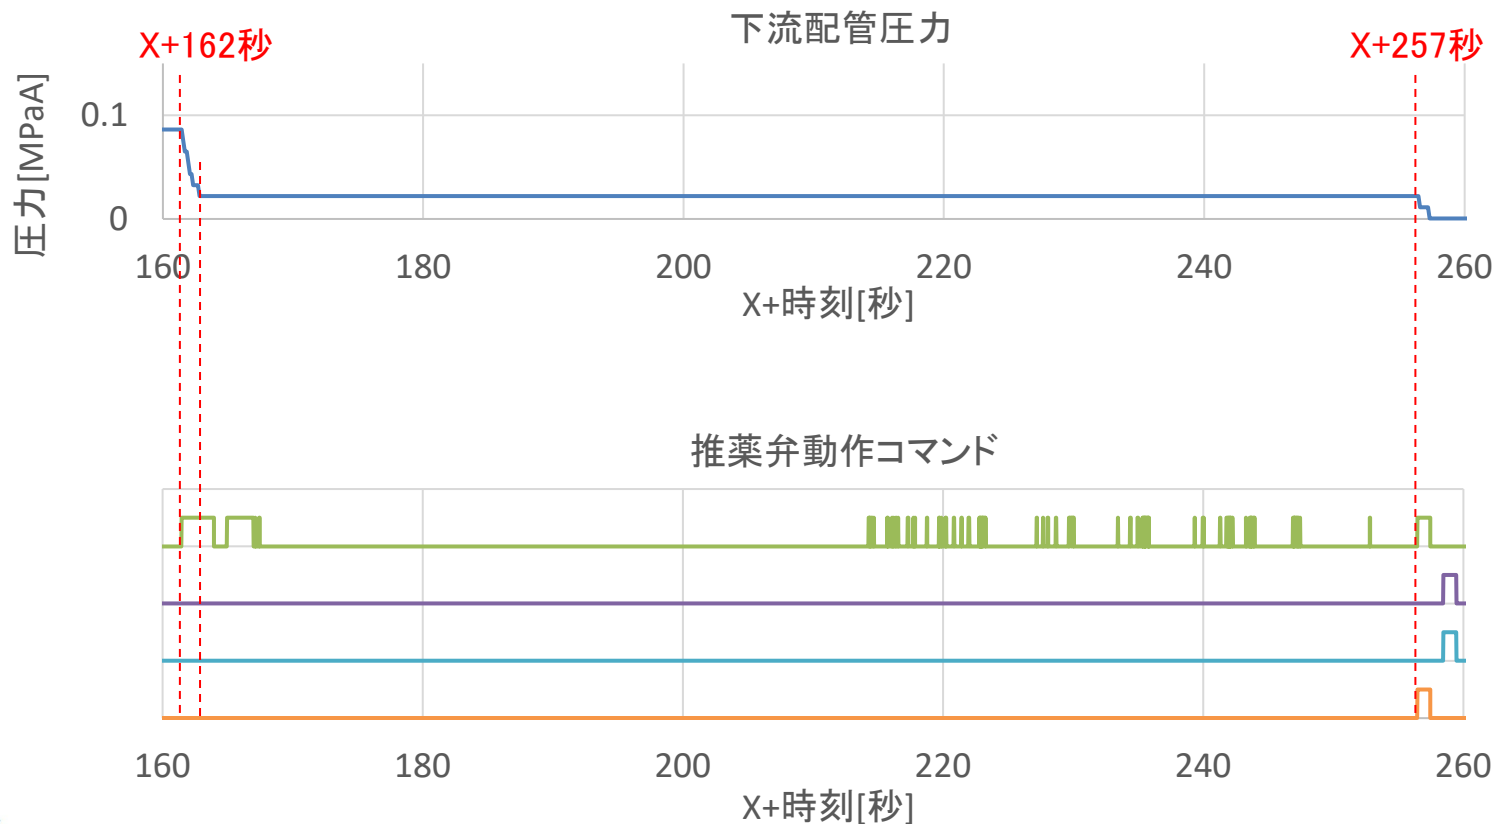
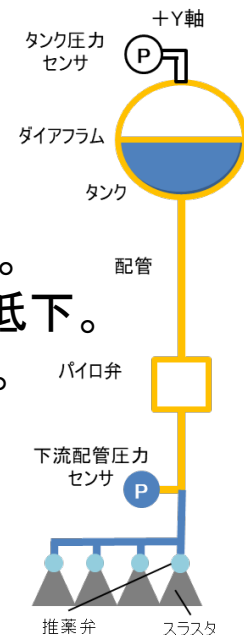
#### 【区間C】

- X+162秒に推薬弁#1が開動作した後、圧力が0.086MPaAから0.022MPaAに低下。
- X+257秒に推薬弁#1および#3が開動作した後、圧力が0.022MPaAから0MPaAに低下。
- X+257秒までの推薬弁#1開動作中に圧力が保持されている状況について調査中。

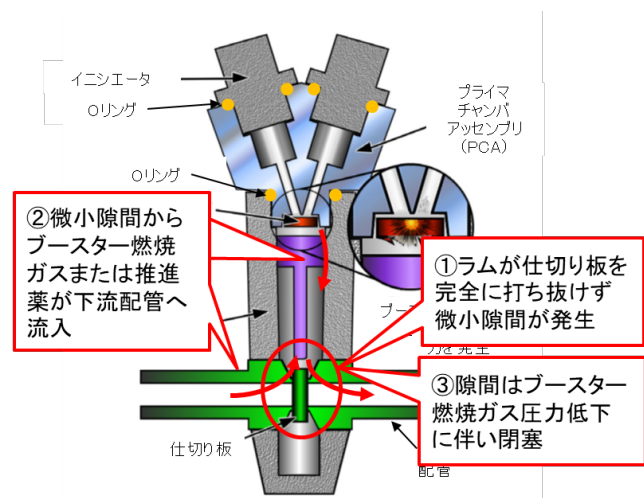
パイロ弁の開動作不良による故障シナリオ

要因	故障シナリオ
パイロ弁の開動作不良	PCA作動後にラムが仕切り板を完全に打ち抜けず、仕切り板に微小な隙間が発生してブースター燃焼ガスまたは推進薬がわずかにパイロ弁下流に入り込んだ。
推進薬供給配管の閉塞	ダイヤフラムが液ポートに近接し、パイロ弁開動作時にダイヤフラムが液ポートに引き込まれて閉塞した。閉塞までの間に推進薬がわずかにパイロ弁下流に入り込んだ。

- ✓ 故障シナリオの発生可能性を見極めるための解析・試験を実施し、シナリオの確度を向上させ、後継ロケット等への対策を反映する。
- ✓ 打上げ失敗の背後要因(間接的原因)の分析を行い、同様の事象が発生しないよう対策を講じる。

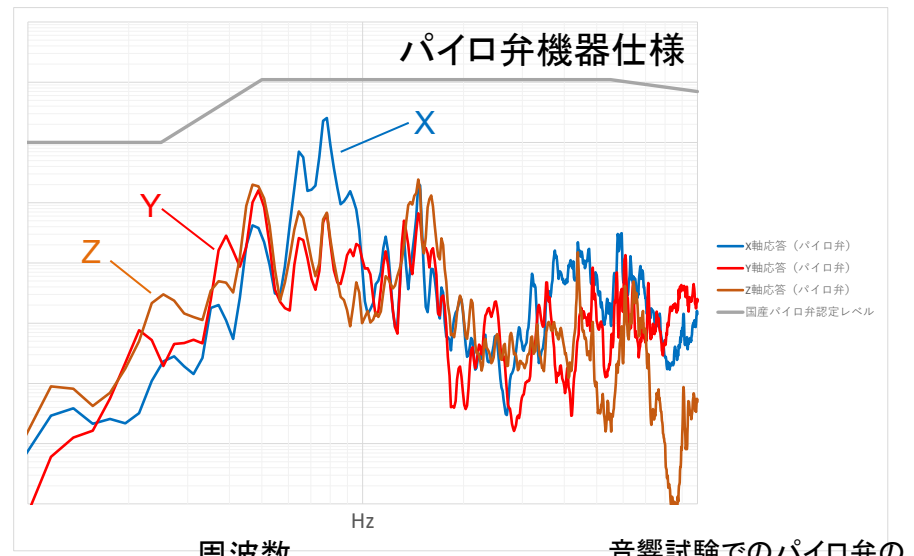
図: 音響試験取得データ

パイロ弁の振動レベルが機器仕様  
に収まることを確認

- 前回の調査安全小委員会にて、H-IIAロケットのパイロ弁と交換する方針を報告した。
- 前回報告時に「一部技術評価を継続および最終的な試験（機械的環境への耐性）による確認を行う予定」としていた。
- 残る技術評価としてフライト中の熱環境に関する評価を行い11月16日に設計確認会で確認した。また、最終的な試験として、タンクモジュールEM(Engineering Model)を使った音響試験により、交換したパイロ弁を含む設計変更による機械的環境への耐性を確認した。これらの総合評価により、設計変更によるRCSサブシステム、及びロケットシステム全体への影響がないことを確認した。
- H3試験機1号機用タンクモジュールFM(Flight Model)のH-IIAロケットパイロ弁への交換作業を完了した。
- 今後、以下の作業を進める。
  - ① タンクモジュールの推進薬充填(工場)
  - ② タンクモジュールの機体への組付け(射場)
