# イプシロンロケット6号機 打上げ失敗原因究明の状況について

令和4(2022)年12月20日

# イプシロンロケット6号機 打上げ失敗原因調査状況

令和4(2022)年12月16日  
宇宙航空研究開発機構

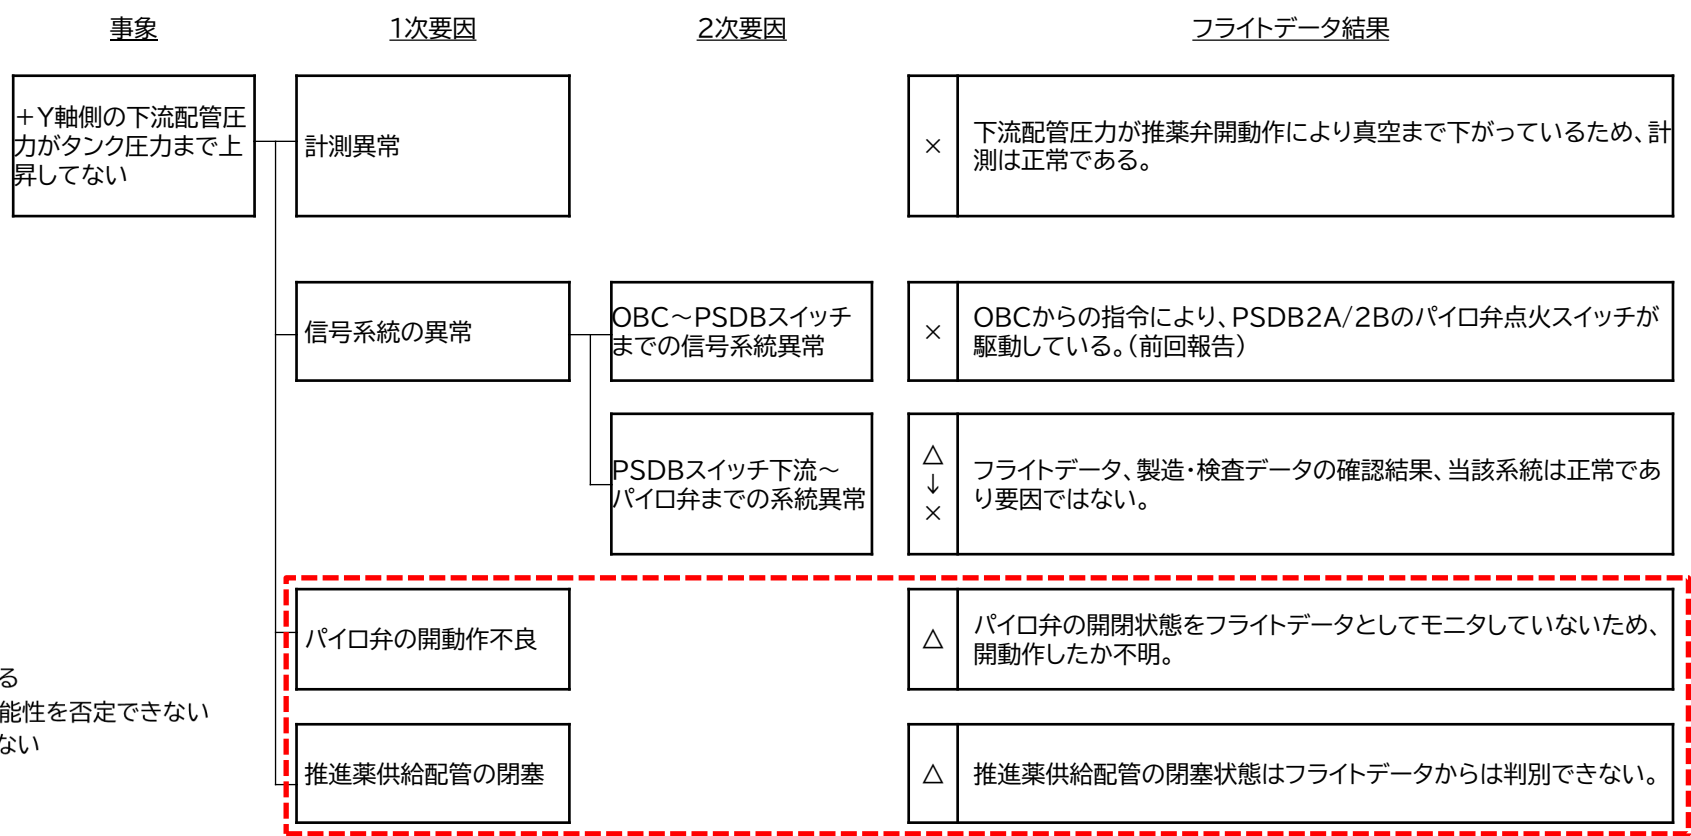
- 1段モータ燃焼中のTVC制御およびSMSJによる姿勢制御は正常に行われ、2段モータ燃焼中のTVC制御も正常。その後RCSによる制御のみになった際に3軸全ての姿勢角誤差がRCS制御終了まで拡大し続けた(2段燃焼終了後姿勢異常)。
- 2系統のRCSのうち1系統(+Y軸側)のパイロ弁の下流配管圧力の値が、パイロ弁に点火信号を送出した後にタンク圧力まで上昇しなかった。結果、RCSとして機能しなかった。
- 以下のFTA(Fault Tree Analysis)に示す原因の可能性が否定できなかった3つの推定要因のうち、「PSDBスイッチ下流～パイロ弁までの系統異常」は要因ではないと識別した。

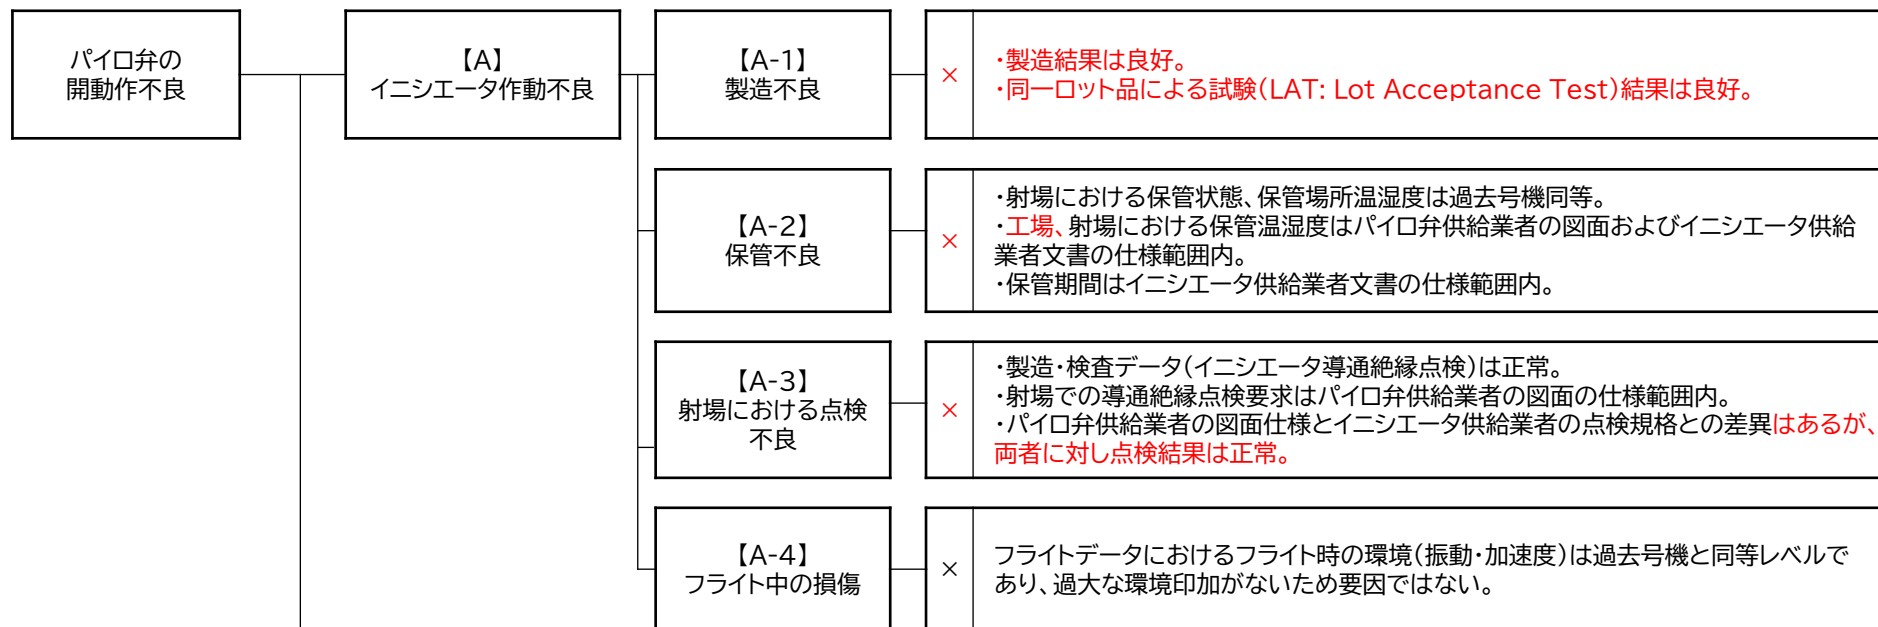
「パイロ弁の開動作不良」について、詳細FTAを展開して製造・検査データに基づき絞り込みを実施し、イニシエータおよびPCAの作動不良は要因ではないことを確認した。

(参考) - Y軸側イニシエータ2式のうち1式は射場点検要求に適合しない事象が発生したため、別ロット品に交換。

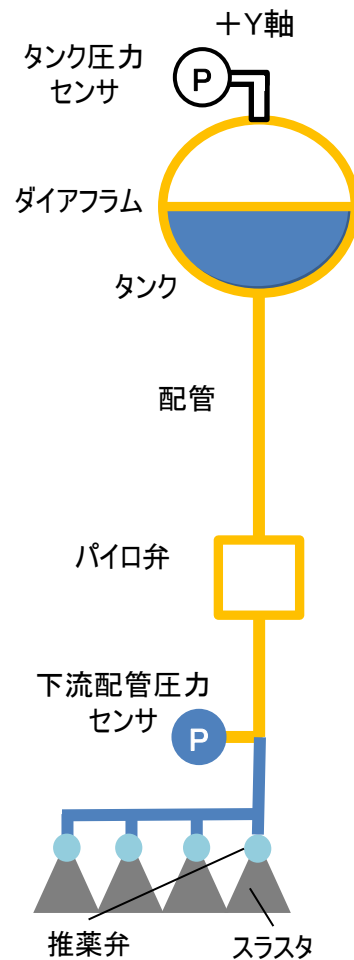
「推進薬供給配管の閉塞」について、詳細FTAを展開して製造・検査データに基づき絞り込みを実施し、パイロ弁内の推進薬配管の閉塞は要因ではないことを確認した。

推進薬供給配管の閉塞	【A】 タンク出口ポートの閉塞	【A-1】 タンク内の異物混入	× 製造・検査データ(タンク内部構造、清浄度検査)の確認結果により、要因ではない。
		【A-2】 ダイアフラムによる閉塞	△ダイアフラムの変形による閉塞の有無を確認中。
	【B】 配管の閉塞	【B-1】 配管内の製造不良(形状異常)	× 製造・検査データ(溶接部のX線検査等)の確認結果により、要因ではない。
		【B-2】 配管内の異物混入	× 製造・検査データ(清浄度検査)の確認結果により、要因ではない。
		【B-3】 配管の発錆	× 配管はSUSであり、閉塞に至るような錆の成長の可能性はない。
		【B-4】 配管の氷結・推進薬の凍結	× 外気温度(最低温度14℃)、建屋温度(最低温度17℃)、フライトデータ中の温度データから、氷結・凍結の可能性はない。
		【B-5】 配管の変形	× 以下の確認結果より、要因ではない。 ・製造・検査データ(輸送中の加速度等)は良好。 ・フライトデータにおけるフライト時の環境(振動・加速度)は過去号機と同等レベルであり、過大な環境印加がない。
	【C】 パイロ弁内の推進薬配管の閉塞	× 図面(パイロ弁内部構造)と製造・検査データ(清浄度検査、非破壊検査)より、要因ではない。

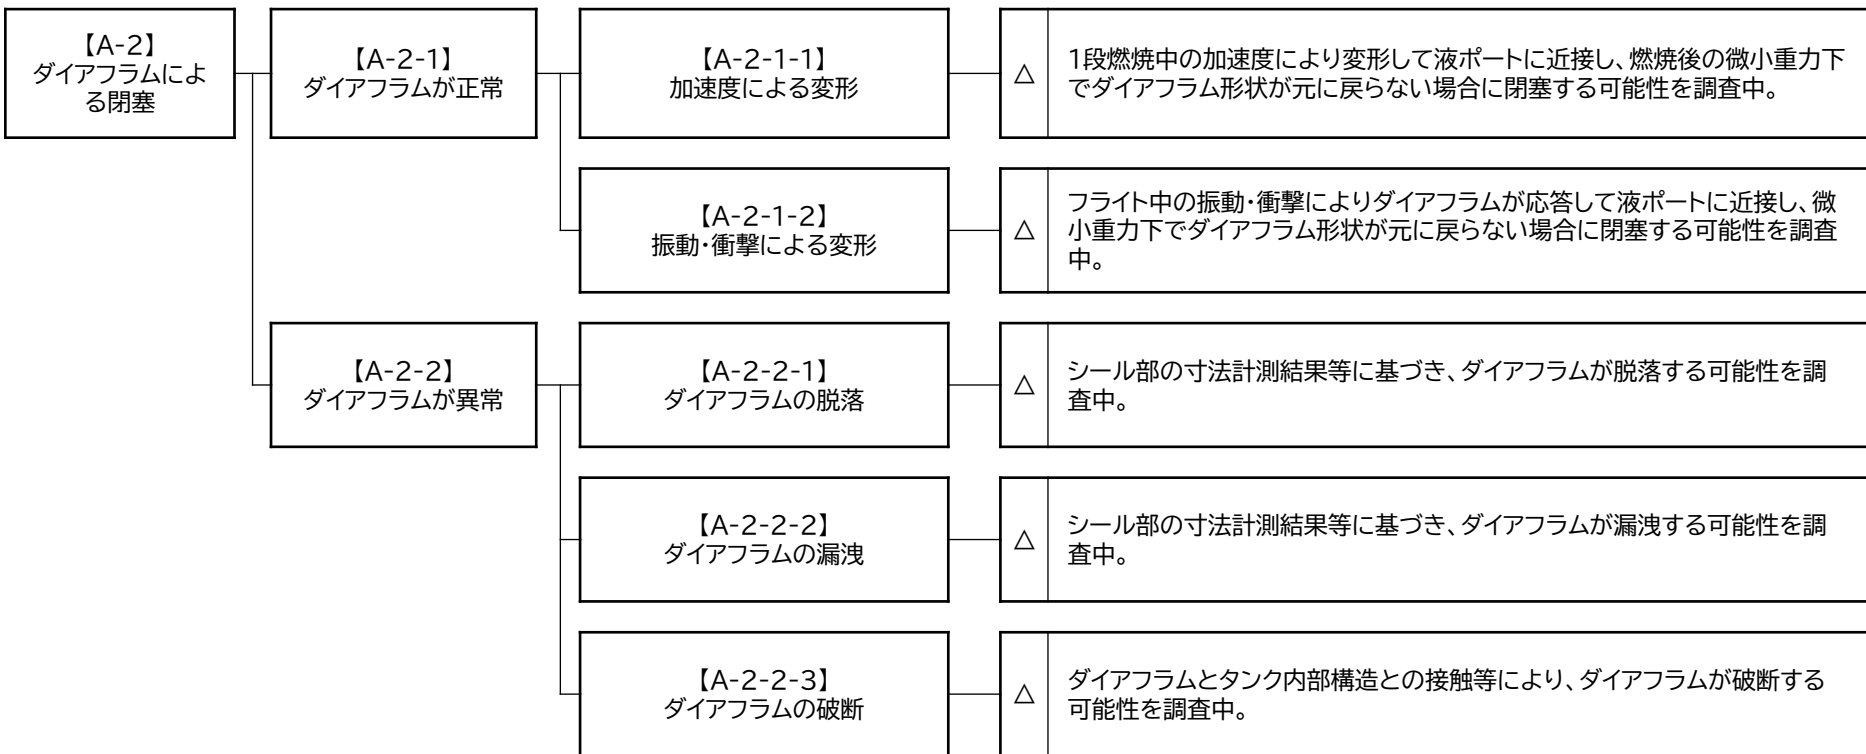
「【A-2】ダイアフラムによる閉塞」について、詳細FTAを展開して製造・検査データに基づき絞り込みを実施し、追加検証による詳細分析を進めている。

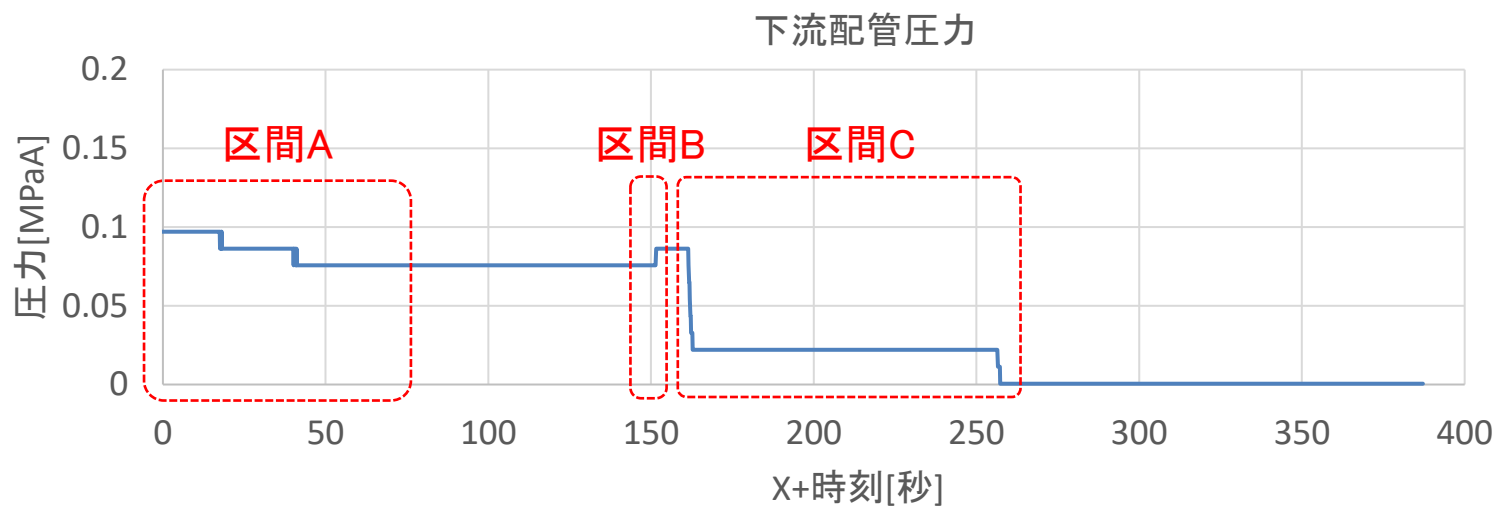
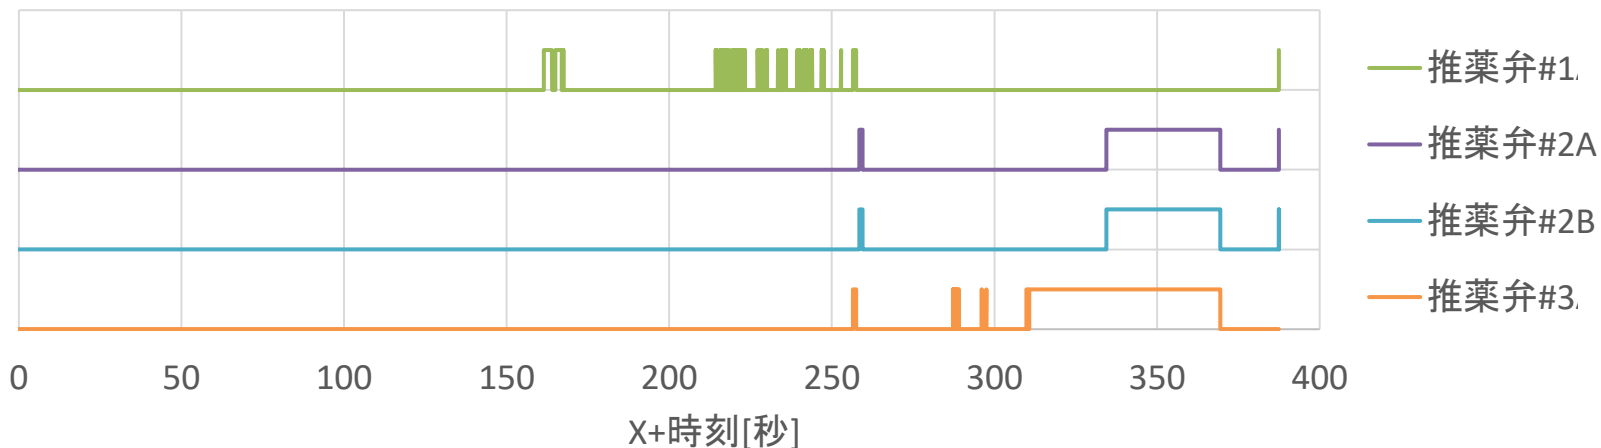
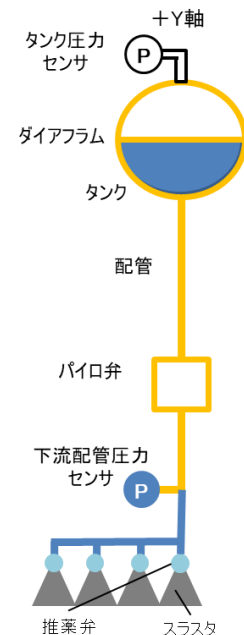
■ +Y軸側RCSの下流配管圧力の変動に対する評価を実施した。

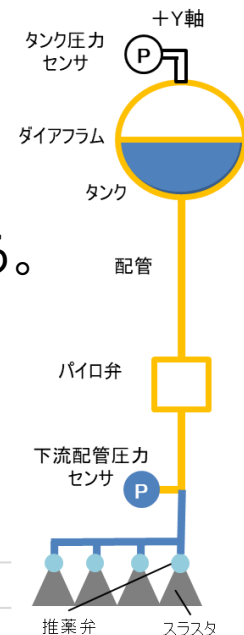
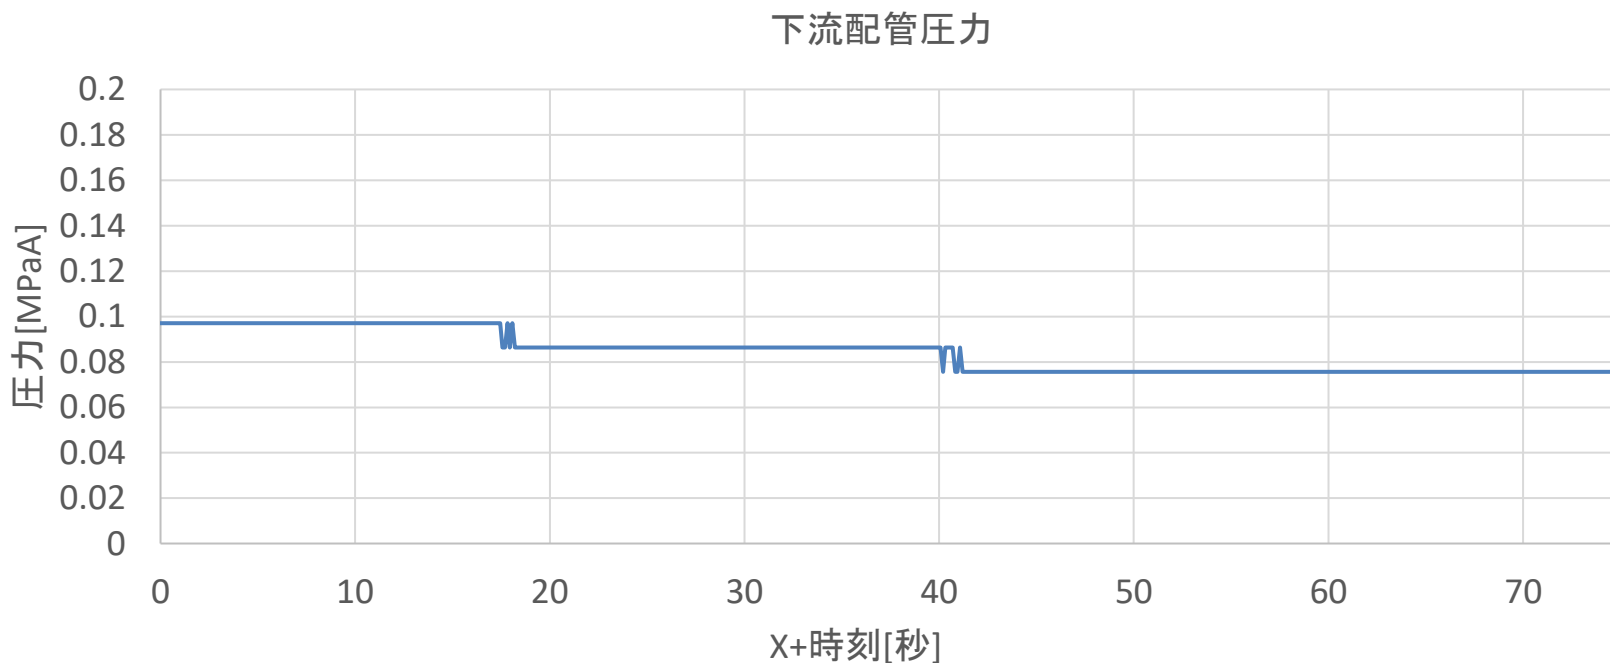
#### 【区間A】

■ リフトオフ以降、外気圧力の低下と飛行中の振動により圧力が徐々に低下している。

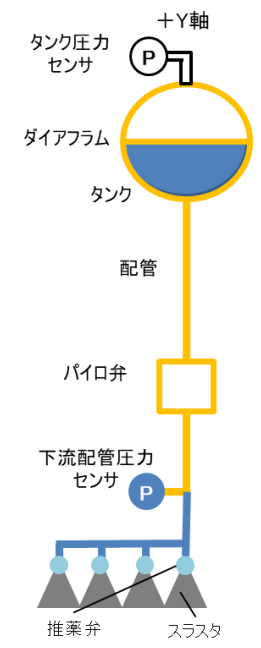
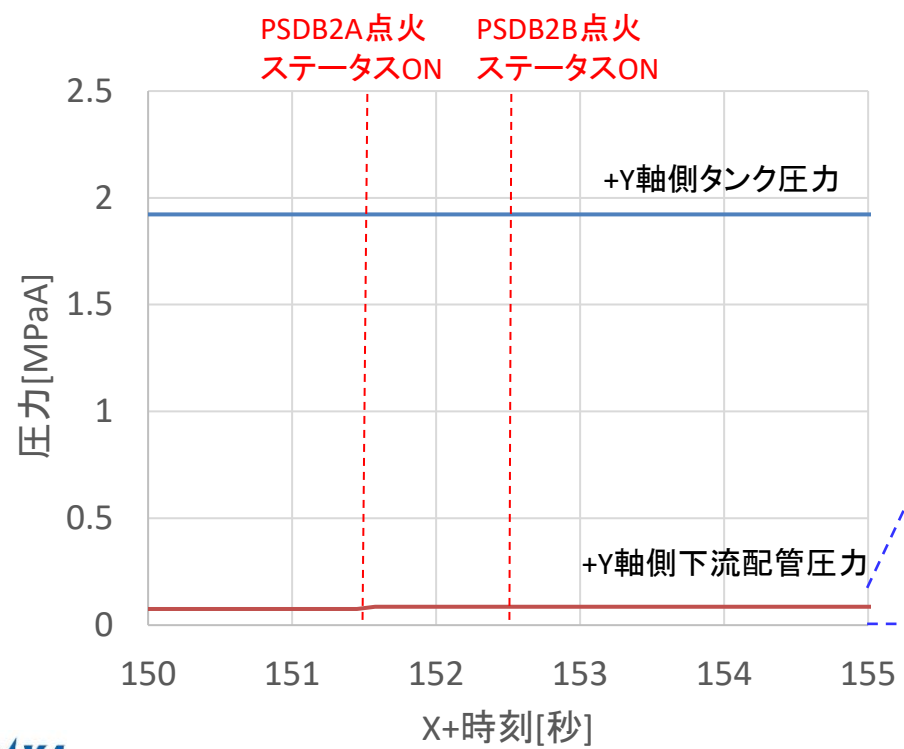
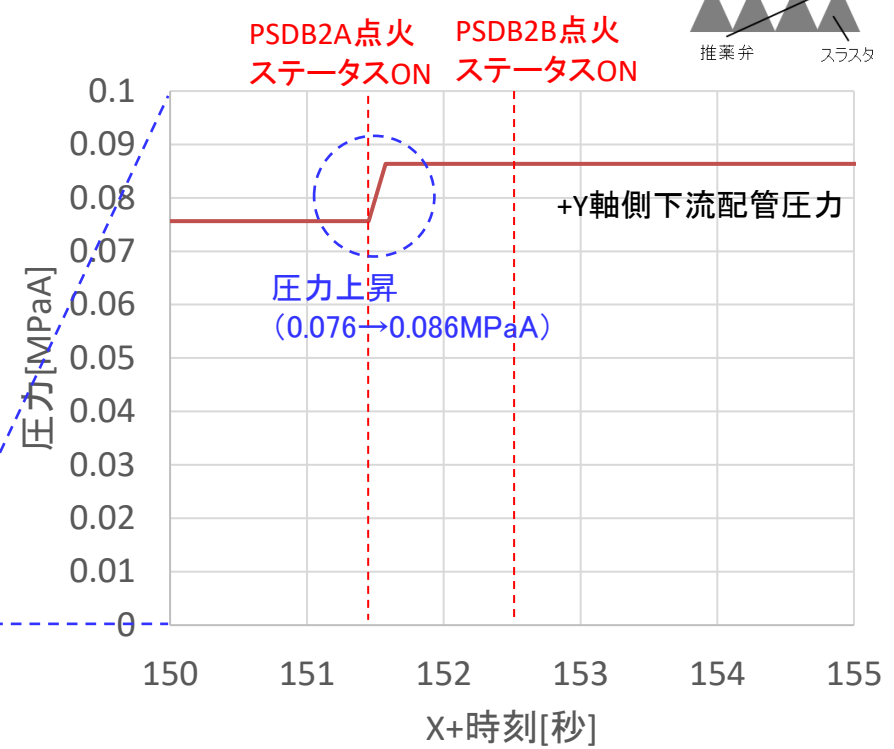
【区間B】

■ パイロ弁点火信号送出時の圧力が1分解能分上昇している。

- パイロ弁点火信号送出時の+Y軸側下流配管圧力の1分解能分上昇は、以下に示す理由により実事象と判断した。
  - 区間Aの圧力降下および区間Cの推進薬弁開タイミングでの圧力降下は実事象を示しており、圧力センサは正常に動作している。
  - 実事象でない場合は電氣的に以下の要因に絞られるが、いずれも本事象とは整合しない。
    - ①ノイズによる計測値のシフト  
パイロ弁点火信号送出時の電流の影響を受けて計測値がシフトする可能性はあるが、この場合は点火電流がなくなれば元に戻る一過性のものであるため本事象とは異なる。
    - ②GNDの変動による計測値のシフト  
GNDが変動することで計測値がシフトする可能性はあるが、本事象発生時にはGNDとしている機体との接続状態に変化はないこと、及び電氣的にGNDが変動することはないため本事象とは異なる。
    - ③デジタル変換閾値近傍での計測値のシフト  
センサ信号(アナログ電圧)がデジタル変換閾値を少しでも超えればデジタル値は1分解能上昇するため、センサ信号が閾値付近であれば計測値(デジタル値)が1分解能シフトする可能性がある。本事象発生前の圧力データから本事象発生時点の圧力信号は閾値付近ではないと判断されるため本事象とは異なる。

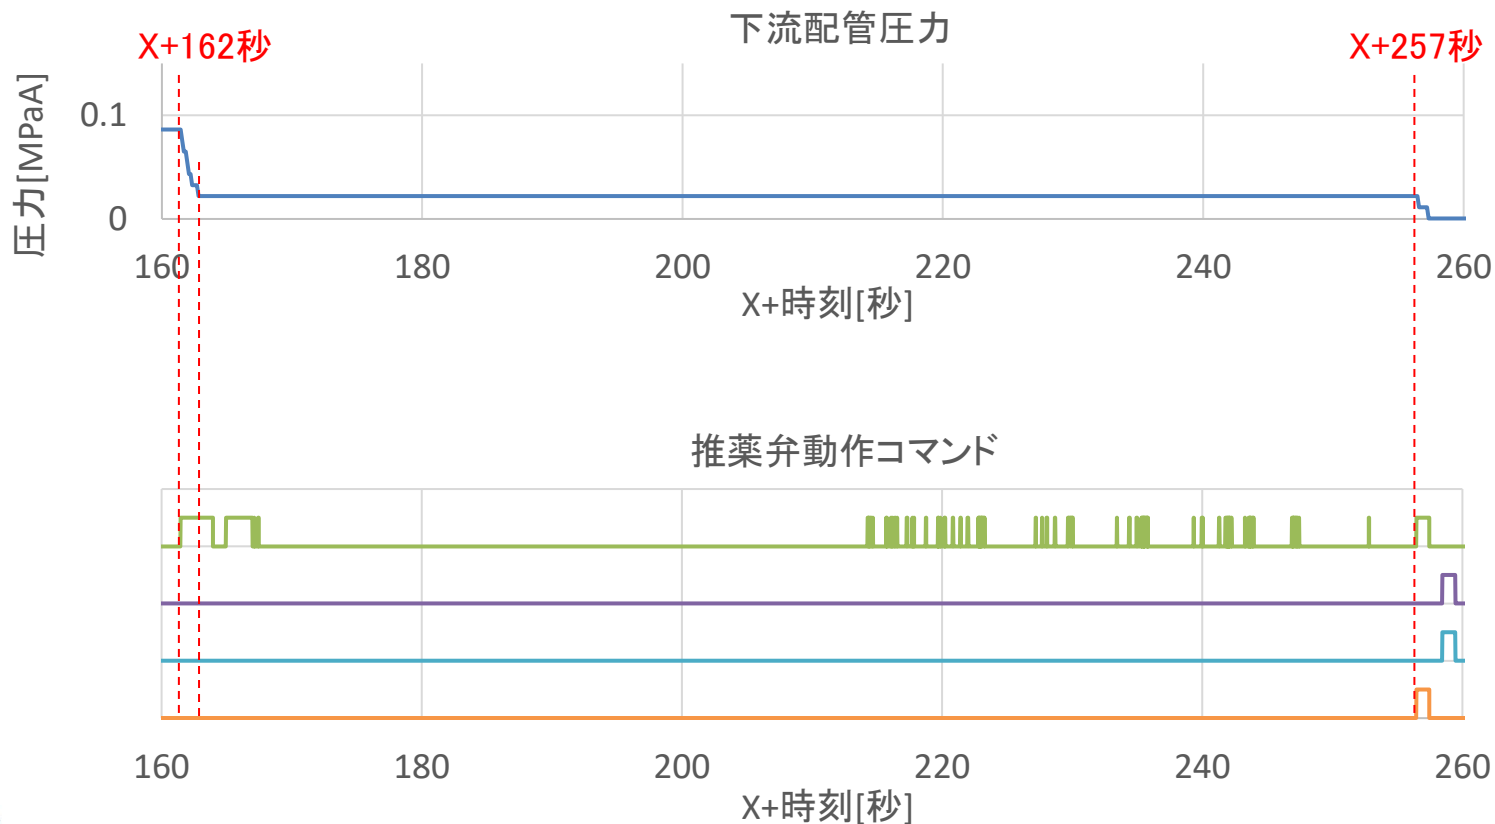
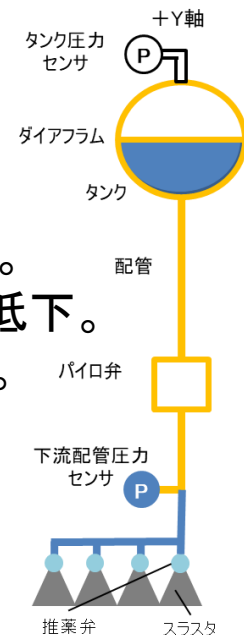
#### 【区間C】

- X+162秒に推薬弁#1が開動作した後、圧力が0.086MPaAから0.022MPaAに低下。
- X+257秒に推薬弁#1および#3が開動作した後、圧力が0.022MPaAから0MPaAに低下。
- X+257秒までの推薬弁#1開動作中に圧力が保持されている状況について調査中。

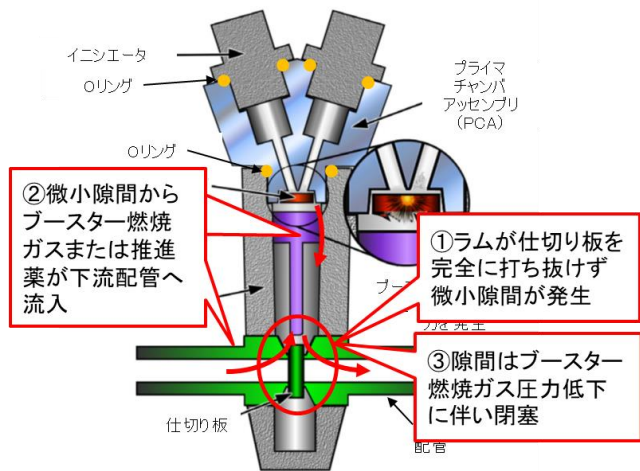
パイロ弁の開動作不良による故障シナリオ

要因	故障シナリオ
パイロ弁の開動作不良	PCA作動後にラムが仕切り板を完全に打ち抜けず、仕切り板に微小な隙間が発生してブースター燃焼ガスまたは推進薬がわずかにパイロ弁下流に入り込んだ。
推進薬供給配管の閉塞	ダイヤフラムが液ポートに近接し、パイロ弁開動作時にダイヤフラムが液ポートに引き込まれて閉塞した。閉塞までの間に推進薬がわずかにパイロ弁下流に入り込んだ。

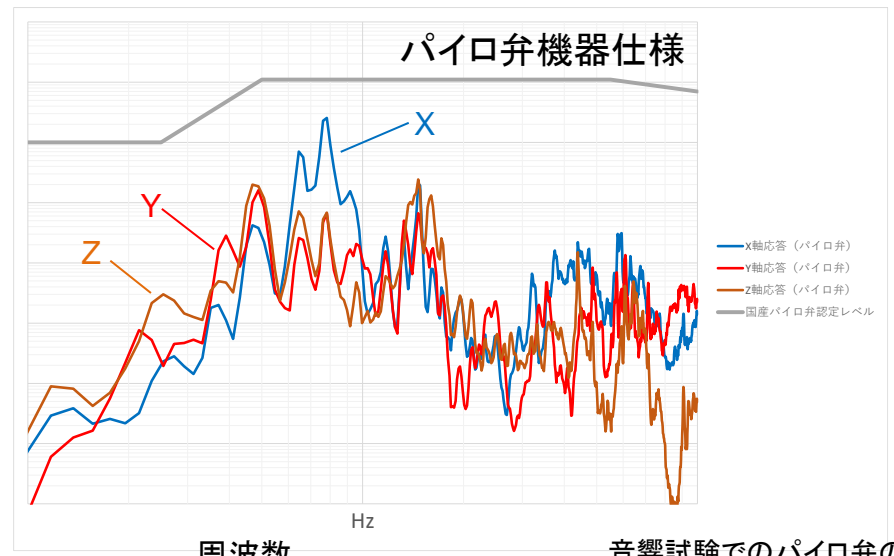
図: 音響試験取得データ

パイロ弁の振動レベルが機器仕様  
に収まることを確認
