イプシロンロケット6号機 打上げ失敗原因調査状況

令和5(2023)年2月3日
宇宙航空研究開発機構

宇宙輸送技術部門 事業推進部 部長 佐藤 寿晃
イプシロンロケットプロジェクトチーム プロジェクトマネージャ 井元 隆行

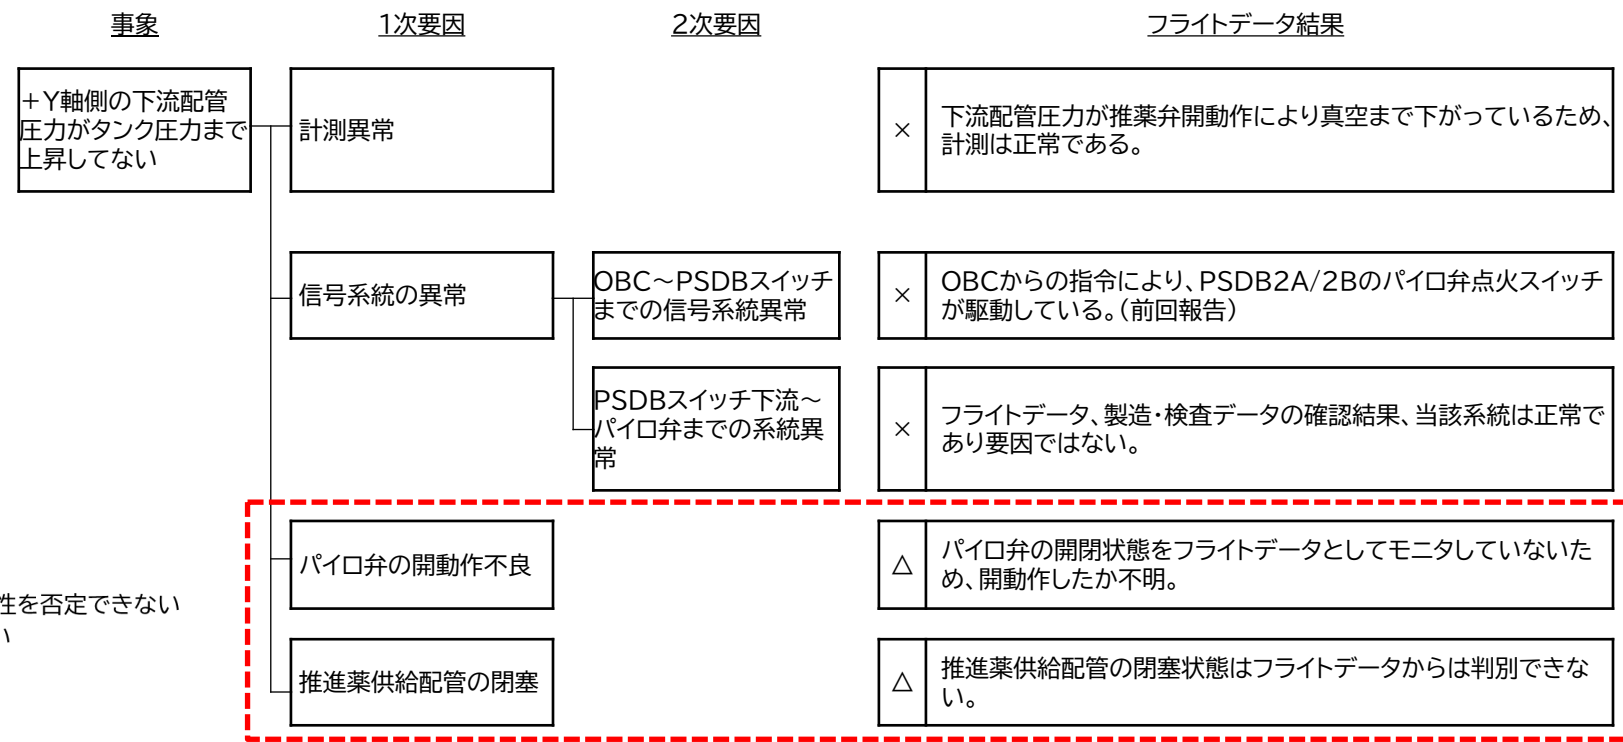
- 1段モータ燃焼中のTVC制御およびSMSJによる姿勢制御は正常に行われ、2段モータ燃焼中のTVC制御も正常。その後RCSによる制御のみになった際に3軸全ての姿勢角誤差がRCS制御終了まで拡大し続けた(2段燃焼終了後姿勢異常)。
- 2系統のRCSのうち1系統(+Y軸側)のパイロ弁の下流配管圧力の値が、パイロ弁に点火信号を送出した後にタンク圧力まで上昇しなかった。結果、RCSとして機能しなかった。
- 以下のFTA(Fault Tree Analysis)に示す原因の可能性が否定できなかった3つの推定要因のうち、「PSDBスイッチ下流～パイロ弁までの系統異常」は要因ではないと識別した。
- 残った2つの要因について、発生可能性を詳細要因としてFTAを展開し、絞り込みを実施して、故障シナリオ検討した。

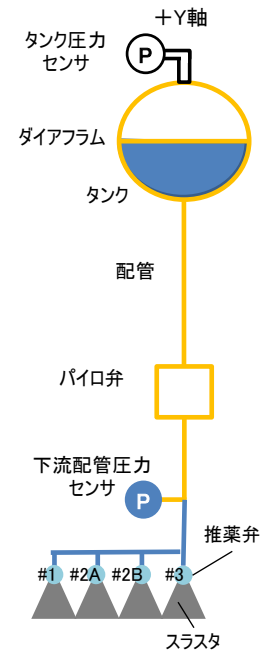
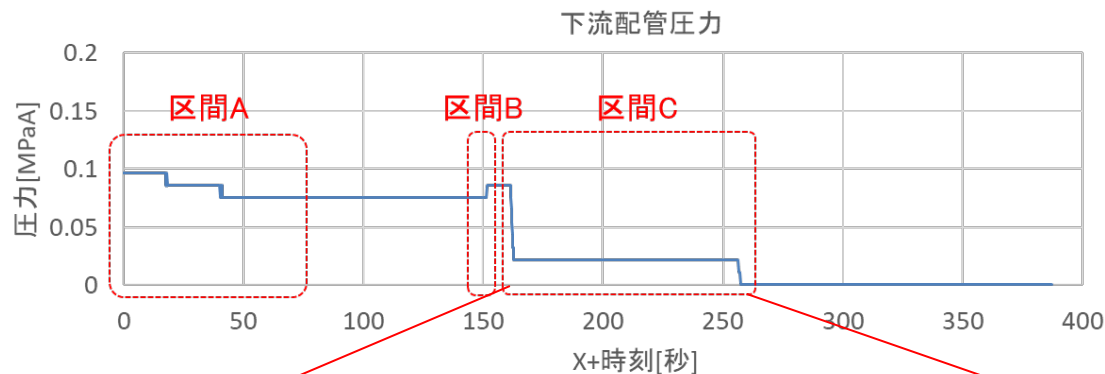
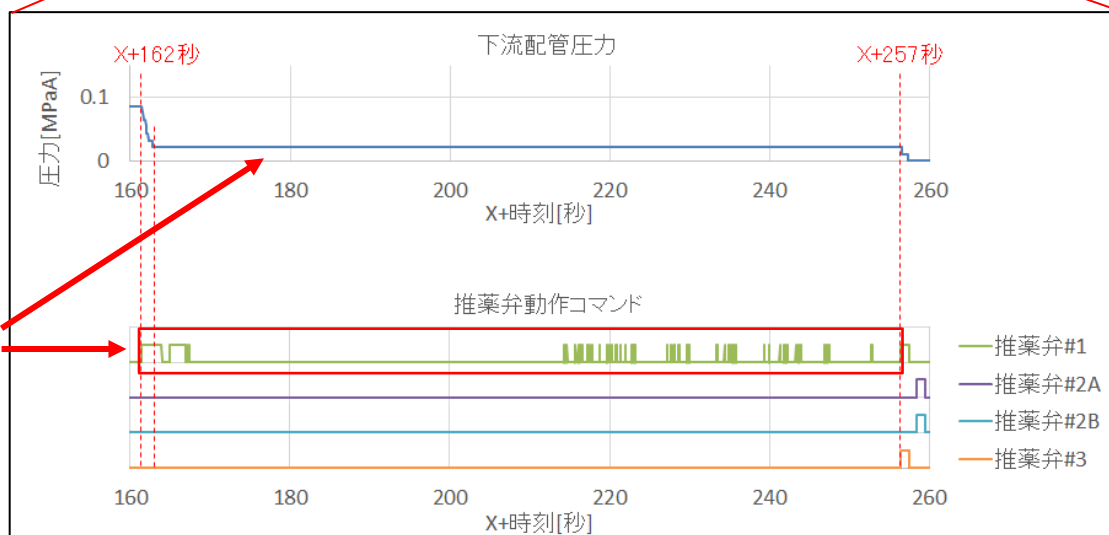
■ +Y軸側パイロ弁下流配管圧力(フライトデータ)は以下の挙動が確認された。

【区間B】:パイロ弁点火信号送出後に1分解能(0.011MPa)上昇

【区間C】:推薬弁#1開動作中に0.022MPaA保持

推薬弁#1が動作しても下流配管圧力が真空圧(外の環境)まで下がる

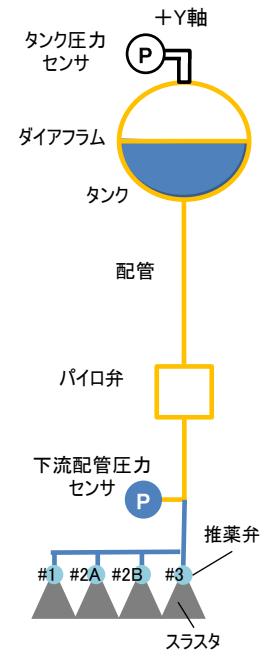
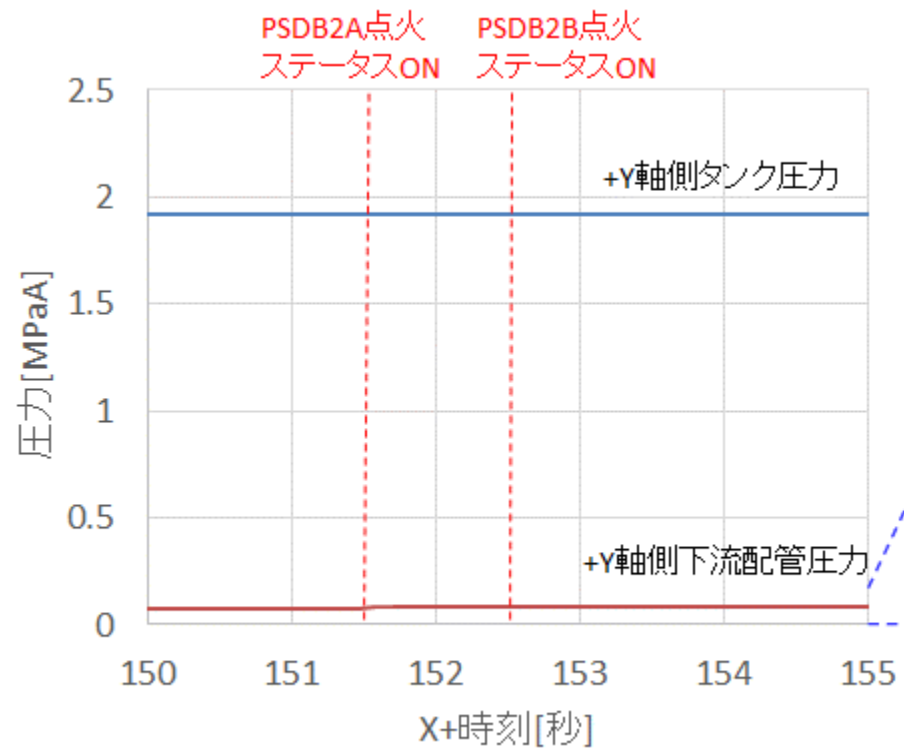
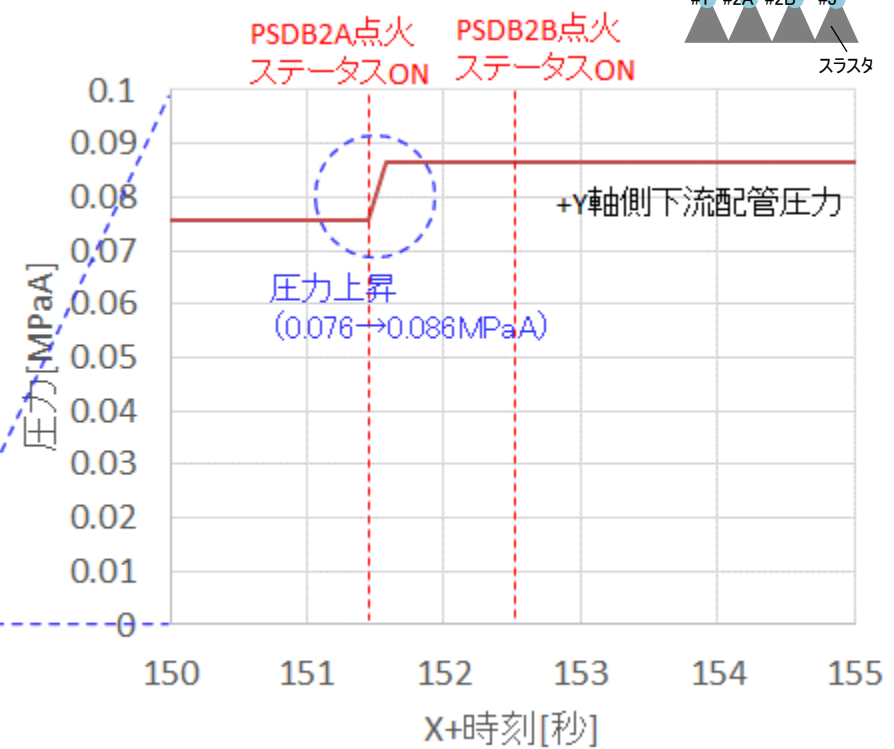
- 区間Bのパイロ弁点火信号送出後の1分解能(0.011MPa)上昇は実事象と判断した(前回報告の通り)。
- パイロ弁から推薬弁までの配管容積は約50ccであり、計算上、数ccの非圧縮性流体がパイロ弁下流に流入すると1分解能(0.011MPa)に相当する圧力上昇に繋がる。

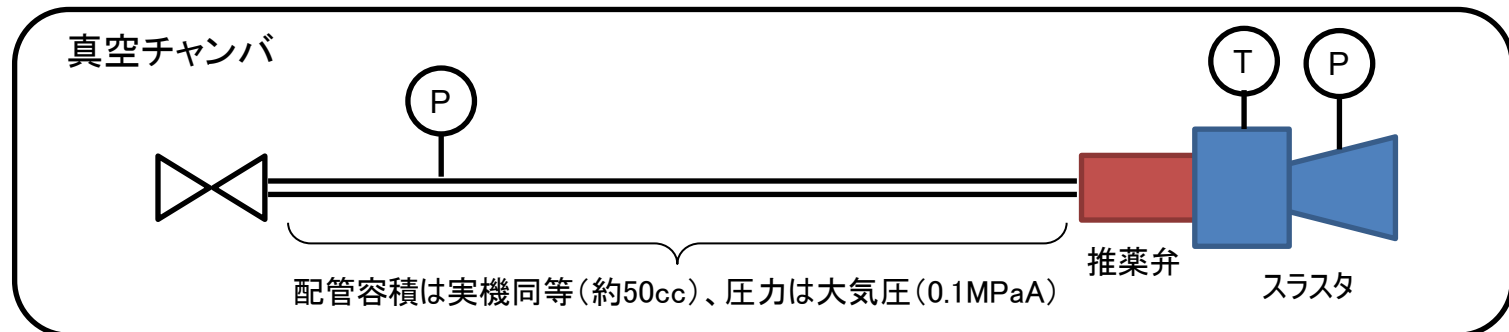
- 区間Cの推薬弁#1開動作中に圧力0.022MPaAが保持されている状況の調査として、実機配管を模擬し、推薬弁を開動作させて圧力・温度データを取得する試験を実施した。
 - ✓ 配管内部に窒素ガス、水分を含む空気を封入したケースでは、圧力は保持されなかった。気体のみの影響や仮説的な可能性を想定していた氷結による推薬弁の閉塞はなし。
 - ✓ 配管内部にヒドラジンを封入したケースでは、フライトと同様に圧力が保持された。ヒドラジンの反応等によるものと考えられる。

ケース	配管内部	試験結果
1	窒素ガス (気体のみ影響確認)	・配管圧力は真空まで低下 ・温度変化なし
2	水分を含む空気 (氷結可能性の確認)	・配管圧力は真空まで低下 ・温度変化なし
3	窒素ガス +ヒドラジン5cc封入	・配管圧力は約0.01MPaAを保持 ・スラスト温度およびスラスト下流圧力に変化あり
4	窒素ガス +ヒドラジン10cc封入	・配管圧力は約0.03MPaAを保持 ・スラスト温度およびスラスト下流圧力に変化あり

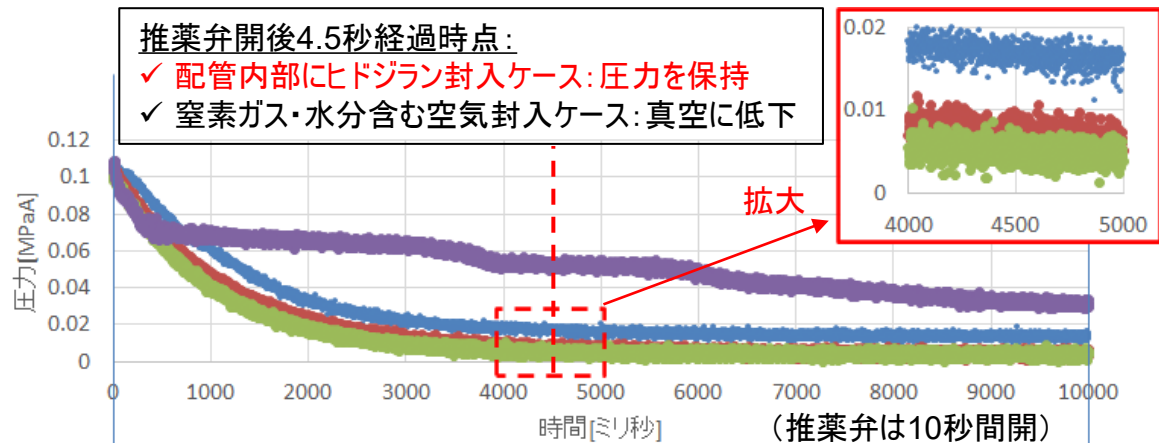
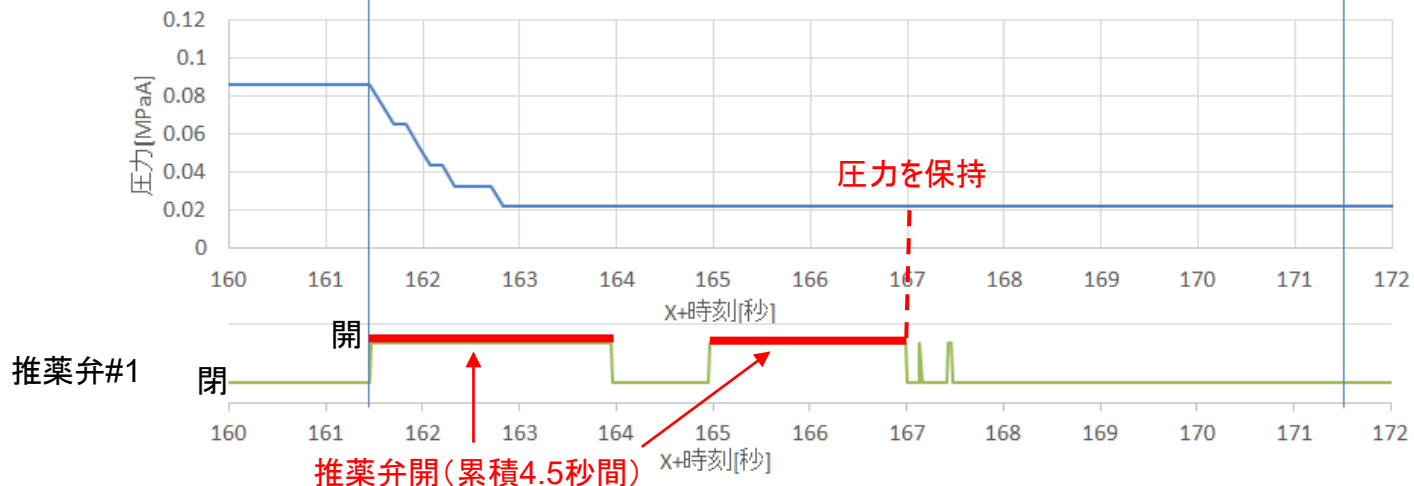
- フライト中に推薬弁#1が連続開動作した時間(累積4.5秒間)に対して、試験では10秒間推薬弁を開動作させて推薬弁開後4.5秒経過時点での圧力挙動の比較評価を実施した。
- 下流配管圧力(フライトデータ)が保持された理由は、パイロ弁下流に数ccのヒドラジンが存在していたためと考えられる。気体のみの場合や水分が存在している場合では圧力は保持されない。

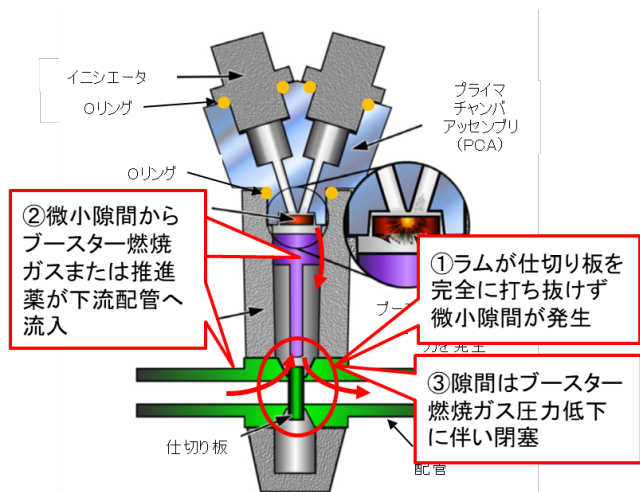
パイロ弁の開動作不良による故障シナリオ

要因	故障シナリオ
パイロ弁の開動作不良	PCA作動後にラムが仕切り板を完全に打ち抜けず、仕切り板に微小な隙間が発生してブースター燃焼ガスまたは推進薬がわずかにパイロ弁下流に入り込んだ。
推進薬供給配管の閉塞	ダイヤフラムが液ポートに近接し、パイロ弁開動作時にダイヤフラムが液ポートに引き込まれて閉塞した。閉塞までの間に推進薬がわずかにパイロ弁下流に入り込んだ。

- 「パイロ弁の開動作不良」の故障シナリオ「PCA作動後にラムが仕切り板を完全に打ち抜けず、仕切り板に微小な隙間が発生してブースター燃焼ガスまたは推進薬がわずかにパイロ弁下流に入り込んだ」に関しては、以下に示す追加検証に基づく理由およびパイロ弁の製造・検査データが良好であることを確認したことにより、発生可能性はないと判断した。

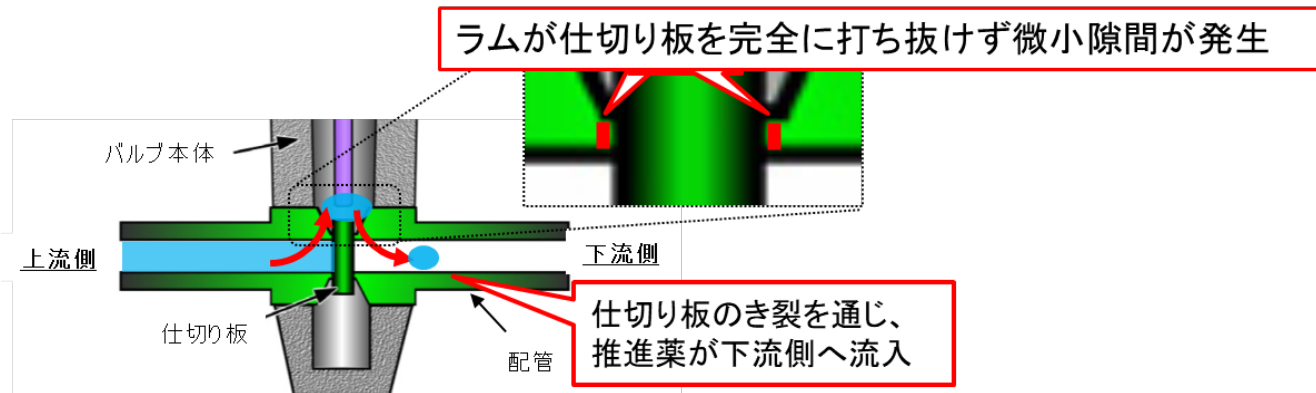
フライトデータで推薬弁#1開動作中に0.022MPaA保持(パイロ弁下流に数ccのヒドラジンが存在)したと整合しない。

仕切り板の上下流両方に隙間が発生する場合、微小な隙間が発生する時間は数msオーダーであり、この作動時間内でパイロ弁下流に流出する推進薬量は0.001ccオーダーでありフライトデータ(区間Bの1分解能(0.011MPa)上昇と区間Cの0.022MPaA保持)と整合しない。

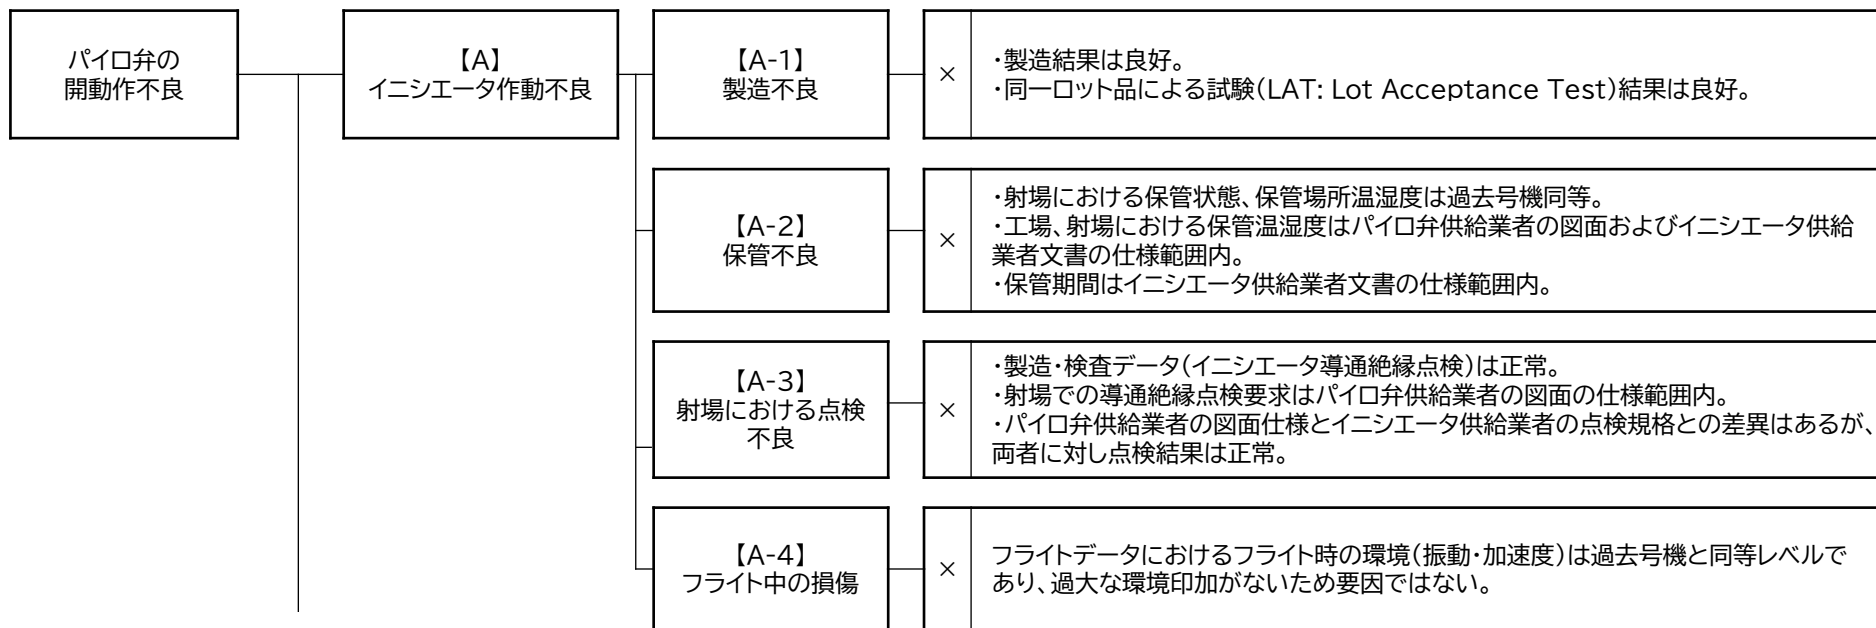
「パイロ弁の開動作不良」について、製造・検査データによりバルブ本体(ラム、仕切り板)作動不良は要因ではないことを確認した。

(参考) - Y軸側イニシエータ2式のうち1式は射場点検要求に適合しない事象が発生したため、別ロット品に交換。

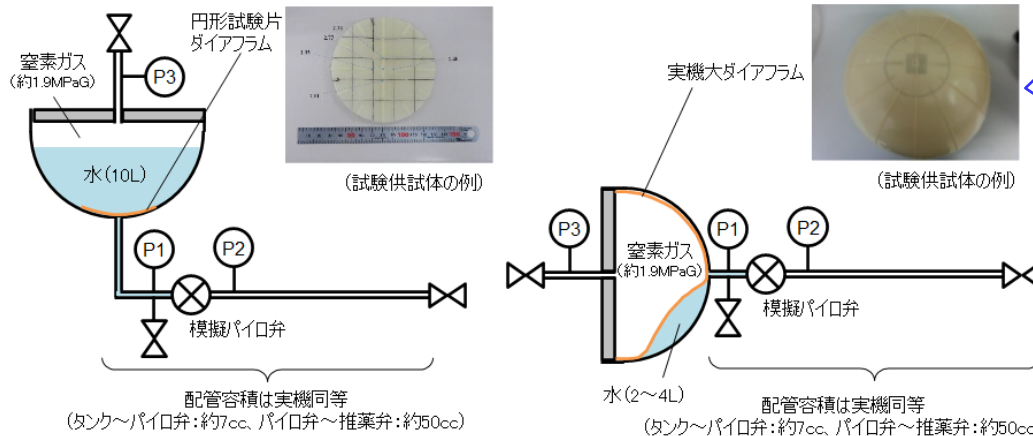
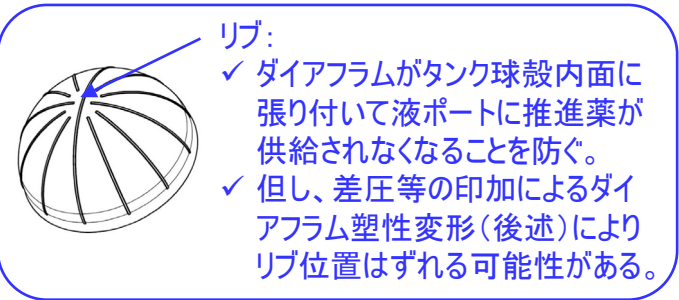
- ダイアフラムが液ポートに近接した状態でパイロ弁開動作したときのダイアフラム閉塞可能性を確認するための試験(閉塞確認試験)を実施した結果、閉塞するケースが確認された。

ケース1: 縦置き・試験片ダイアフラム(左図)

ケース2: 横置き・実機大ダイアフラム(右図)

ケース	試験条件	試験結果	ダイアフラム差圧
1a	液ポート中心にリブあり	閉塞なし(模擬パイロ弁開後約3秒後に配管圧力がタンク圧力まで上昇)	約1.7MPa
1b	液ポート中心にリブなし	閉塞発生、配管圧力約0.01MPa上昇、配管より約3ccの水を採取	約1.9MPa
1c	液ポート中心にリブなし(約5mmずらして設置)	閉塞発生、配管圧力約0.015MPa上昇、配管より約4.5ccの水を採取(約3分経過後に試験片が破断し閉塞解消)	約1.9MPa
2a	水充填量4L、リブあり	閉塞なし(模擬パイロ弁開後約0.2秒後に配管圧力がタンク圧力まで上昇)	約1.7MPa
2b	水充填量3L、リブあり	閉塞発生、配管圧力約0.04MPa上昇、配管より約11ccの水を採取(模擬パイロ弁閉後に閉塞解消)	約1.9MPa
2c	水充填量3L、リブあり	閉塞なし(模擬パイロ弁開後約0.2秒後に配管圧力がタンク圧力まで上昇)	約1.7MPa
2d	水充填量2L、リブあり	一時的に閉塞発生、配管圧力約0.01MPa上昇(模擬パイロ弁開後約20秒後に配管圧力がタンク圧力まで上昇)	約1.9MPa

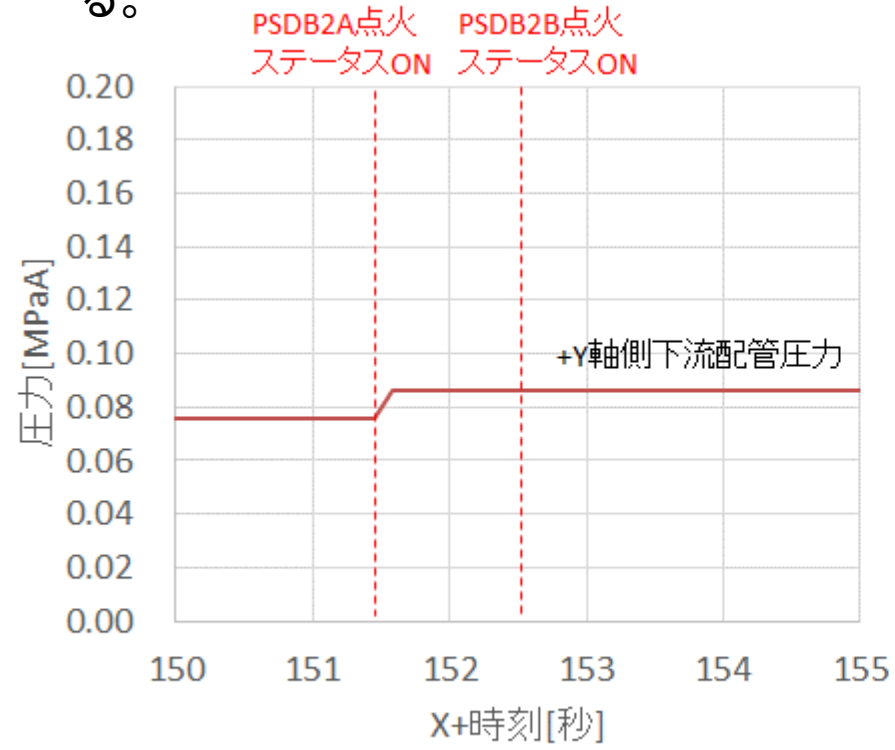
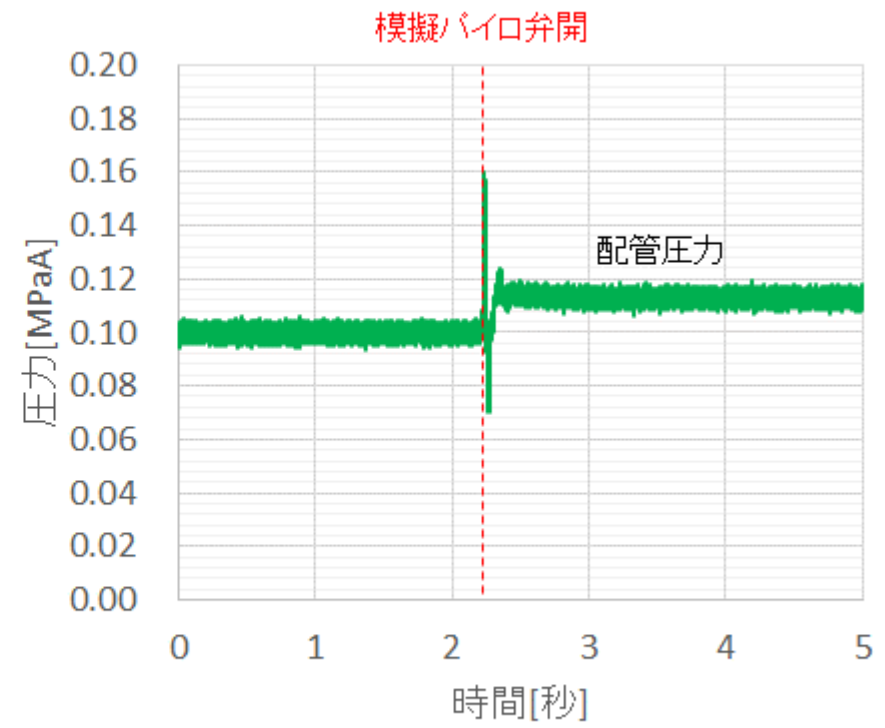
- 模擬パイロ弁開後の配管圧力上昇は区間Bのフライトデータと同等。また、配管から3~11ccの水が採取されたことは、フライトにおいてパイロ弁下流にヒドラジンが数cc流入したと考えられること、および実機のタンク出口ポート~パイロ弁の配管容積が7ccであることと整合する。
- したがって、「ダイアフラムによる閉塞」はパイロ弁下流配管圧力(フライトデータ)の挙動と整合する。

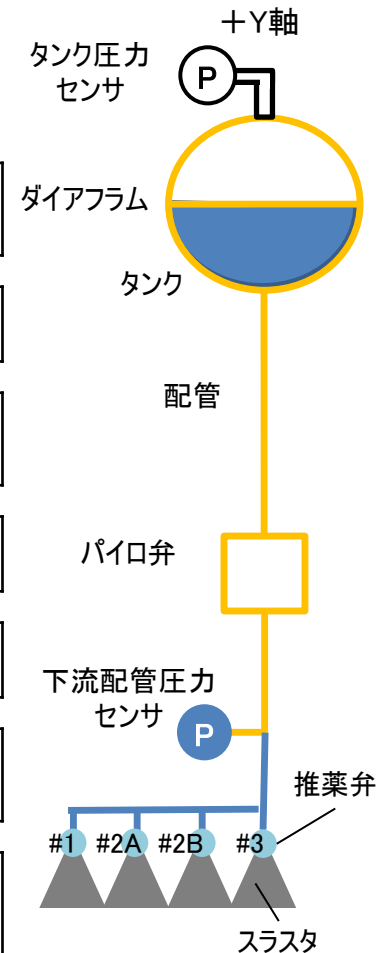
「推進薬供給配管の閉塞」の要因を「ダイヤフラムによる閉塞」に絞り込んだ。

推進薬供給配管の閉塞	【A】 タンク出口ポートの閉塞	【A-1】 タンク内の異物混入	× 製造・検査データ(タンク内部構造、清浄度検査)の確認結果により、要因ではない。
		【A-2】 ダイヤフラムによる閉塞	△ パイロ弁下流配管圧力(フライトデータ)の挙動と整合する。
	【B】 配管の閉塞	【B-1】 配管内の製造不良(形状異常)	× 製造・検査データ(溶接部のX線検査等)の確認結果により、要因ではない。
		【B-2】 配管内の異物混入	× 製造・検査データ(清浄度検査)の確認結果により、要因ではない。
		【B-3】 配管の発錆	× 配管はSUSであり、閉塞に至るような錆の成長の可能性はない。
		【B-4】 配管の氷結・推進薬の凍結	× 外気温度(最低温度14℃)、建屋温度(最低温度17℃)、フライトデータ中の温度データから、氷結・凍結の可能性はない。
		【B-5】 配管の変形	× 以下の確認結果より、要因ではない。 ・製造・検査データ(輸送中の加速度等)は良好。 ・フライトデータにおけるフライト時の環境(振動・加速度)は過去号機と同等レベルであり、過大な環境印加がない。
	【C】 パイロ弁内の推進薬配管の閉塞	× 図面(パイロ弁内部構造)と製造・検査データ(清浄度検査、非破壊検査)より、要因ではない。

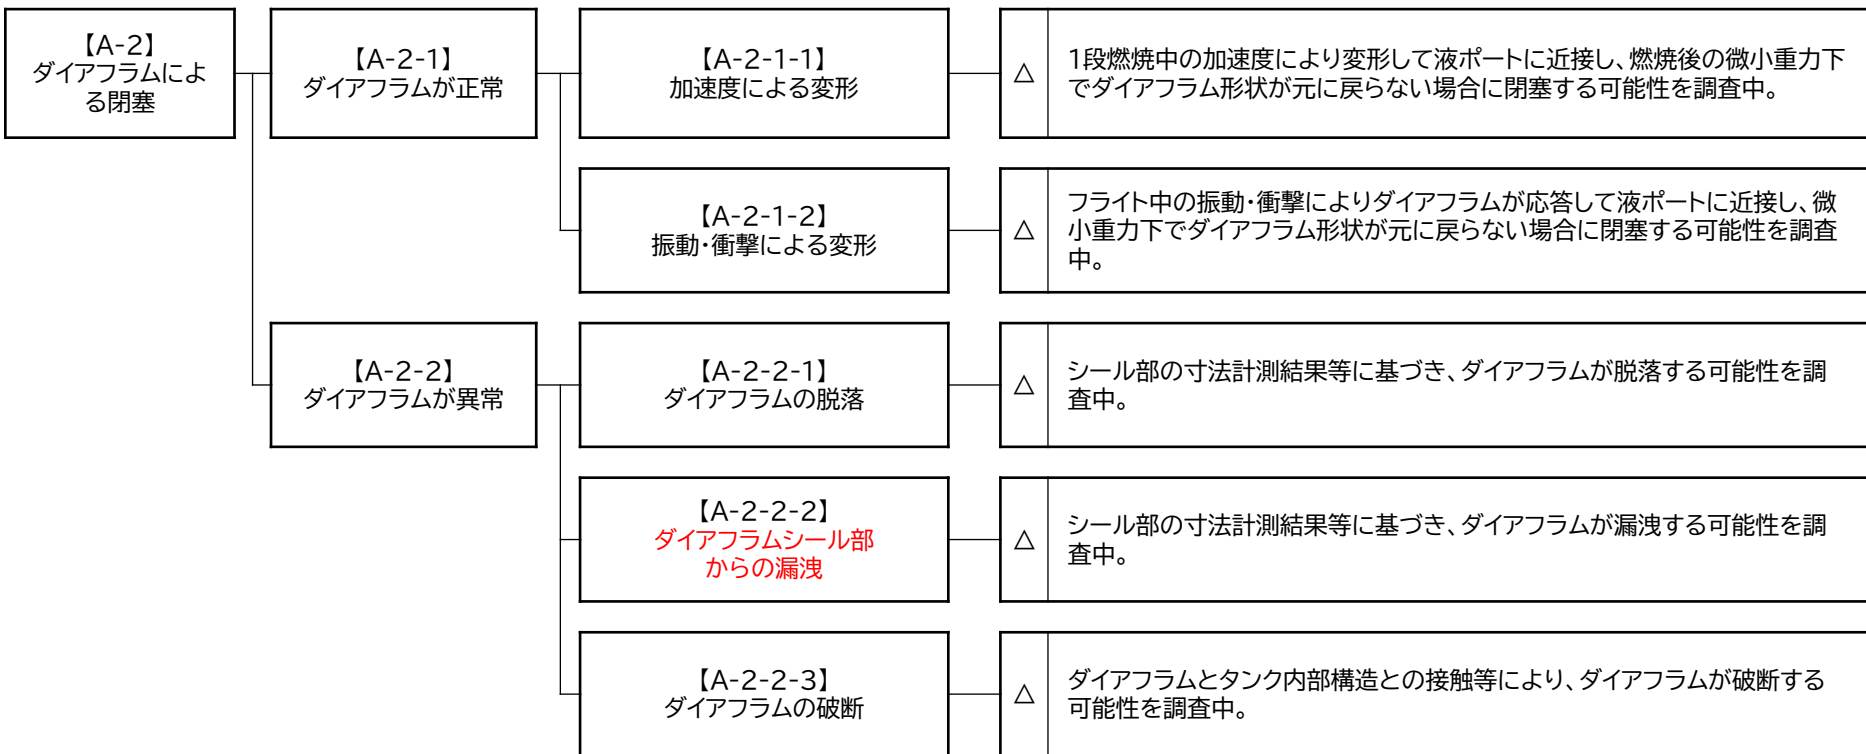
「【A-2】ダイアフラムによる閉塞」について、詳細FTAを展開して製造・検査データに基づき絞り込みを実施し、追加検証による詳細分析を進めている。

- ✓ 詳細要因である「ダイアフラムが正常」ケースと「ダイアフラムが異常」ケースに対して、原因の特定と故障シナリオの検討のために追加検証等を実施し、以下を確認する。
 - 「ダイアフラムが正常」ケースで、推進薬充填後のダイアフラムの変性や飛行中の加速度等によりダイアフラムが液ポートに近接する可能性があるか
 - 「ダイアフラムが異常」ケースで、脱落、シール部からの漏洩、破断が発生する可能性があるか

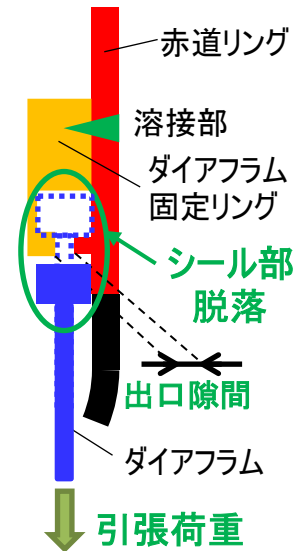
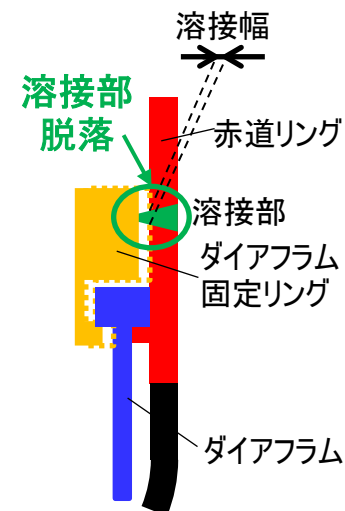
- ① 赤道リングと固定リングに組み込まれたダイアフラムは、最大出口隙間と最大引張荷重においても脱落限界以下であるためダイアフラムシール部が脱落することはない。

固定リング溶接が直接検査できずテストピースを用いた工程保証であるため、以下を比較して固定リング溶接強度が十分で固定リング溶接部が脱落しないか。

- ① 6号機+Y軸側タンクのテストピース溶接の溶接幅
- ② 組込溶接検証試験供試体のテストピース溶接と固定リング溶接の溶接幅
- ③ QTタンクの固定リング溶接の溶接幅
