H3ロケット試験機1号機 打上げ中止の原因調査と対応について

2023年3月3日

宇宙航空研究開発機構

H3プロジェクトチーム

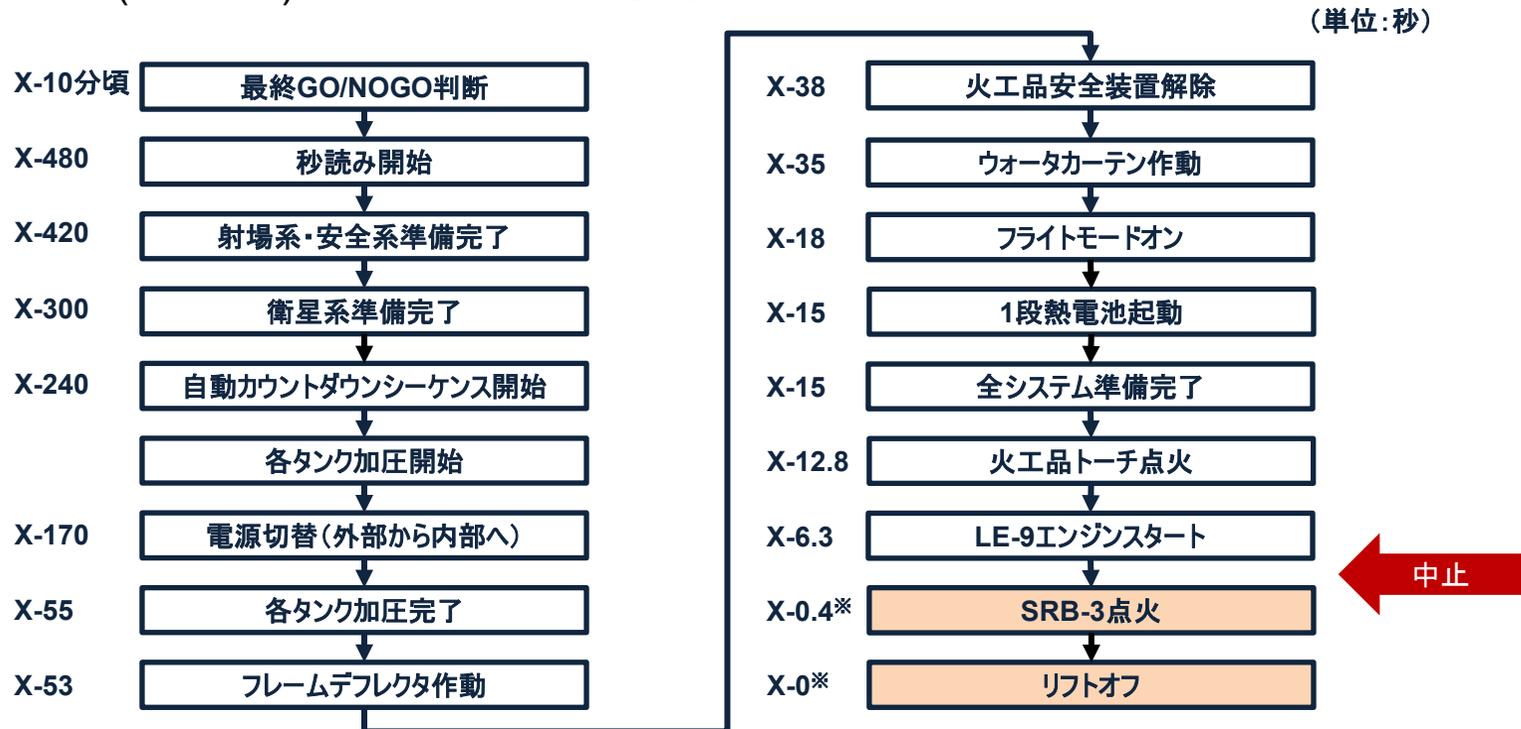
図1 H3ロケットのカウントダウンシーケンス

- 自動カウントダウンシーケンス(図1)において、「LE-9エンジンスタート」のステップまで進行し、LE-9エンジンは着火した。その後、LE-9エンジンが立ち上がり、**打上げ条件^[注1]は成立**した(フライトロックイン(FLI))。
【注1】打上げ条件:LE-9エンジンの立ち上がり(推力90%相当)と各機器の作動状態が正常であることを自動判定
- 打上げ条件成立後、**リフトオフ直前までの異常監視中に1段機体制御コントローラが異常信号を検知**したことから、**固体ロケットブースタ(SRB-3)への点火信号の送信を自動停止、安全な状態に移行**した。SRB-3に異常はない(フェイルセーフ設計が機能)。
- H3ロケット、衛星(ALOS-3)、および地上設備に損傷は生じていない。

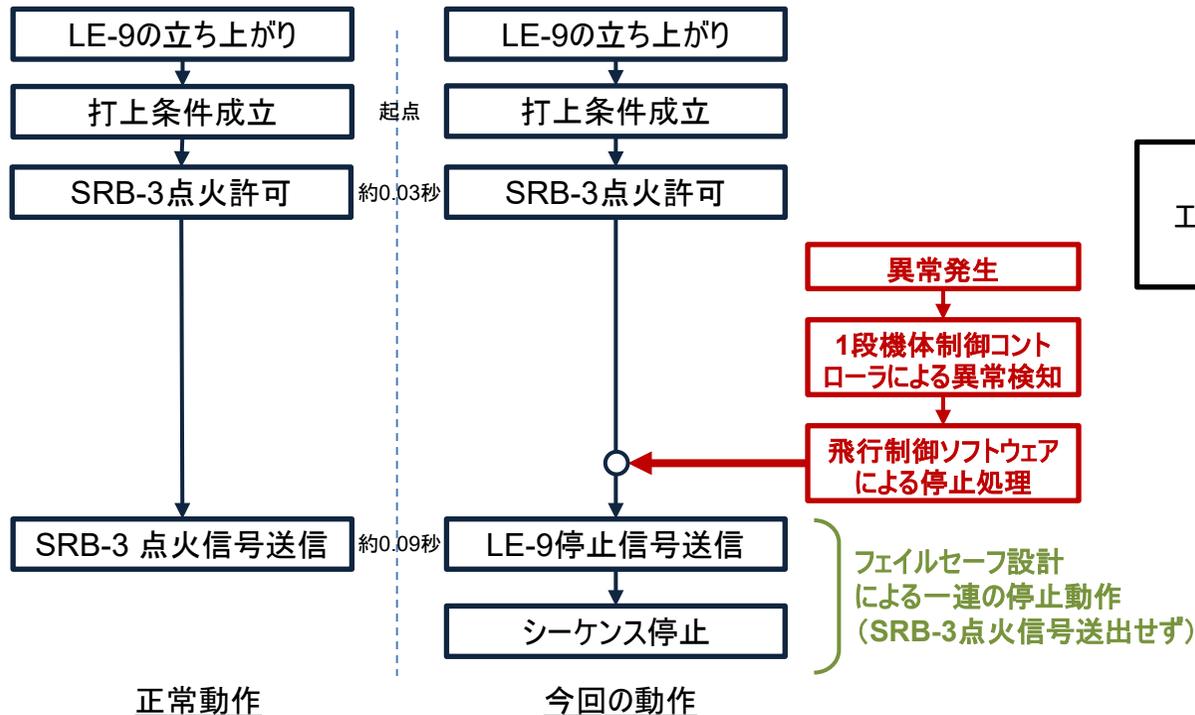
図3 動作フロー

- 打上げ条件成立後、SRB-3の点火信号送信前に、1段機体制御コントローラが異常信号を検知し、飛行制御ソフトウェアが以降のシーケンスを停止（図3）。
 - 異常内容：1段エンジン用電源供給系統における異常（図4）
- この事象に対して原因調査では、機体や地上設備の電気的な挙動が影響を与えた可能性が高いところまで原因を絞り込み、詳細な原因調査を行い、必要な対策を実施した。

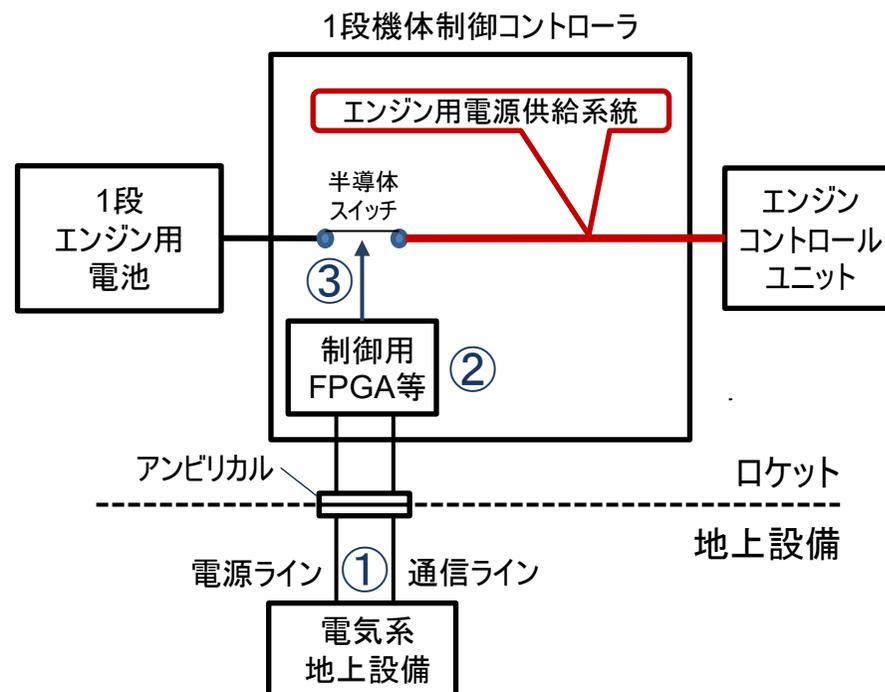
図5 1段機体制御コントローラ周辺の概略図

- 原因調査として、機器単体や種子島宇宙センターでの実機を用いた検証試験、ソフトウェアおよび回路の専門家レビュー等に基づき、故障の木解析を中心に原因の絞り込みを実施。
- その結果、フライトロックインの直後に、機体と地上設備との**電氣的離脱**^{【注1】}が行われる際、**地上との通信・電源ライン遮断時の過渡的な電位変動**が影響し**機体制御コントローラ (V-CON1)**が誤作動したものと推定。

- 現象に至るシナリオは以下のとおり。
 - ① 電氣的離脱
 - ② 電氣的離脱時の過渡的な電位変動によりV-CON1内で誤ったコマンドを検知
 - ③ 半導体スイッチをOFF

【注】 ○数字は、図5に対応

- 電氣的離脱手順の見直し: **地上設備からの通信・電源ライン**をこれまで一括で遮断していたところを、一定の時間差で遮断するよう変更し、**遮断時の過渡的な電位変動を抑制**。検証試験にて、対策の有効性を確認。
- 遮断のイメージ(本数、タイミング等は実際と異なる)
