資料78-1  
科学技術・学術審議会  
研究計画・評価分科会  
宇宙開発利用部会  
(第78回) 2023.8.29

# H3ロケット試験機1号機 打上げ失敗原因調査状況について

宇宙航空研究開発機構

# H3ロケット試験機1号機 打上げ失敗原因調査状況

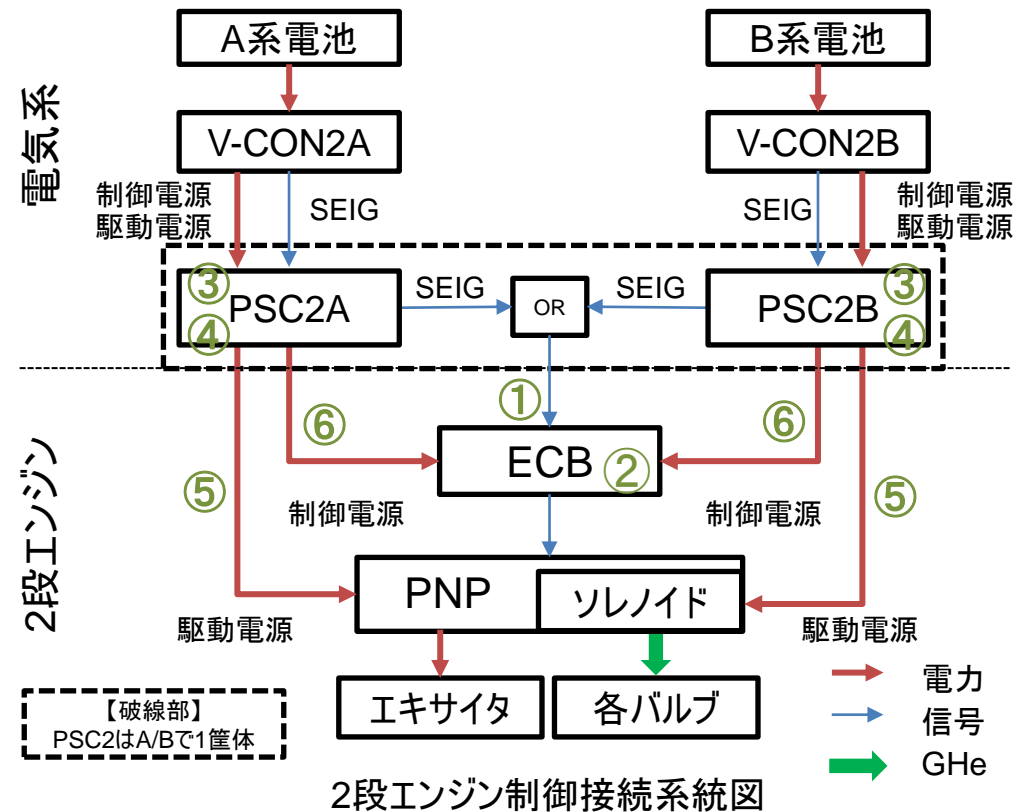
- テレメータデータにより以下を確認
  - SEIGまでECB/PNP経由の各バルブの制御は正常。
  - PSC2がECBに対してSEIGを送信【①】。その後ECBがPSC2からSEIGを受信したことを確認【②】。  
(ここまでは正常動作)
  - ECBがSEIGを受信した直後、PSC2でA系/B系共にエンジン駆動電圧/電流異常を示す機器BIT (Built-In Test:組込み自己診断プログラム)において異常【③】を検知したため、下流機器への電源供給を遮断【④】。
  - 同時にA系からB系に冗長切替
  - 同時にPNPに対して供給する駆動電圧がA系、B系共に下降【⑤】した(なお、ECBの制御電圧は正常【⑥】)。
  - その後エンジンバルブの作動は確認されず、エンジンは着火しなかった。

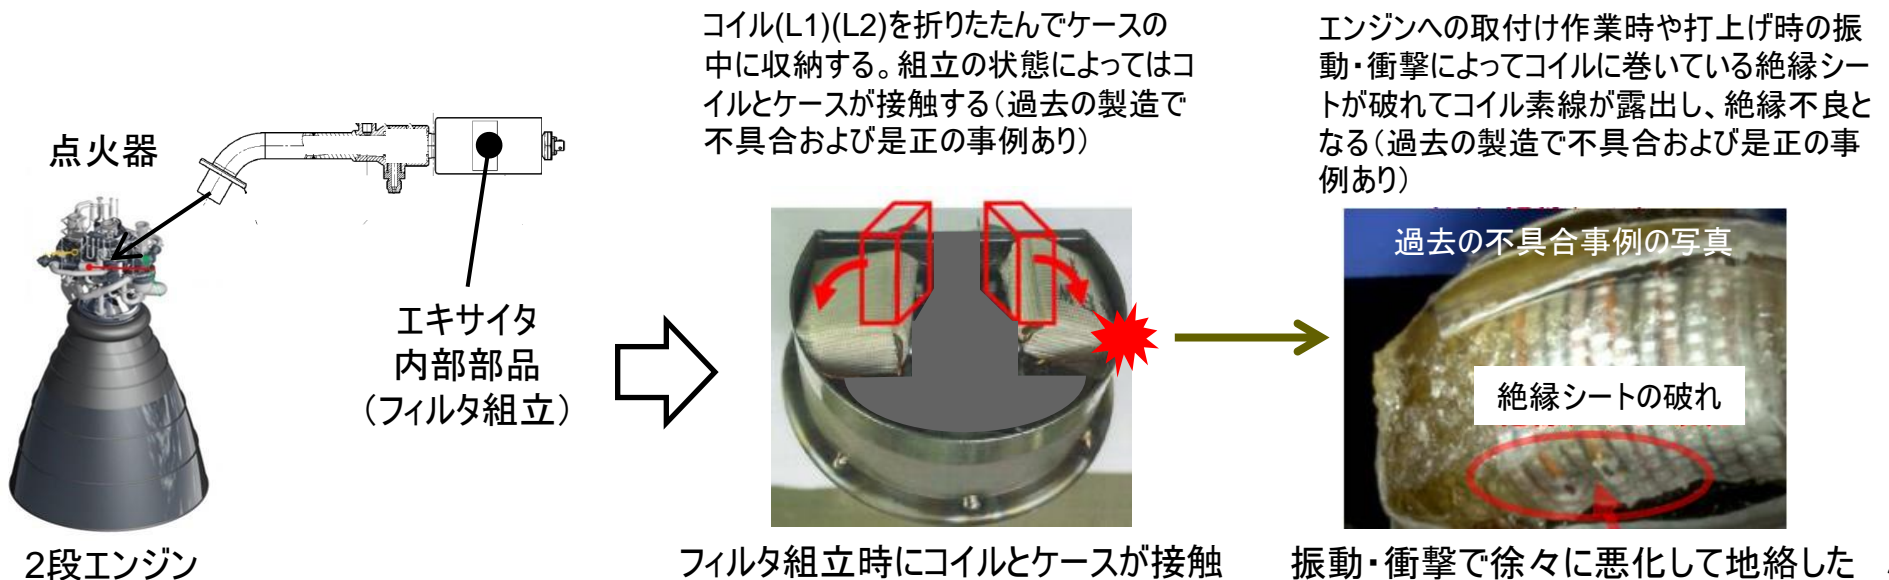
#### ■ 故障シナリオNo.15 エキサイタ フィルタ組立の故障

- i. エキサイタ製造において、フィルタ組立時にコイルとケース間の絶縁シートがずれて組み立てられ、**コイルとケースが接触した状態**でエキサイタ単体製品が完成した不具合事例有り。
- ii. エンジンへの取付け作業時や打上げ時の振動で、接触していたコイル素線のエナメル被覆が擦れて徐々に剥がれていき、接触部で地絡しやすい状態が生じた不具合事例有り。
- iii. 1/2段分離時の衝撃でコイルが動いて、被覆の剥がれたコイル素線の一部とケースが接触に至り、軽微な地絡状態(抵抗値が比較的大きい状態)となった。SEIG時にエキサイタへ通電すると、**6msまでは地絡箇所の抵抗値が大きかった**ため地絡電流は比較的小さかったが、その後地絡した部分での**発熱などによって接触部の状態が変わり、過電流を発生**させるに至った。

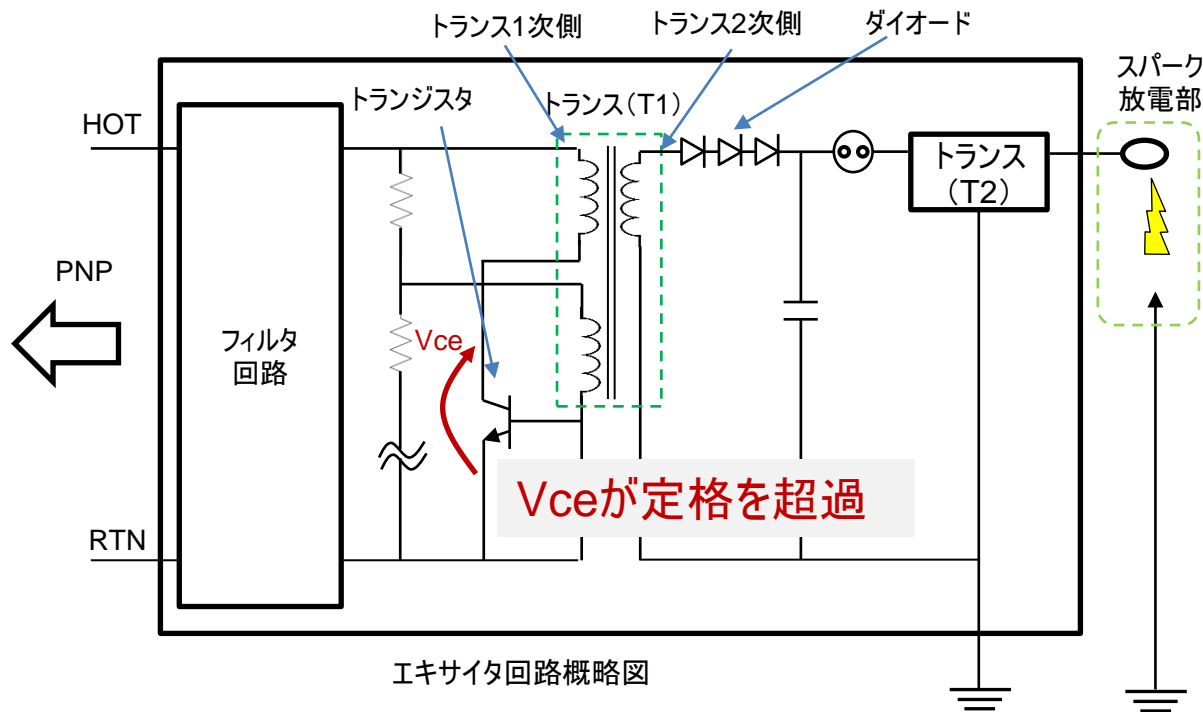
#### ■ 対象となる故障シナリオ: 共通No.18(エキサイタ内部トランジスタの故障)

- i. 地上点検時、SEIG(エキサイタ電源ON)時に、エキサイタ内部の電氣的発振動作により、内部で使用されているトランジスタのコレクタ-エミッタ間(Vce)に**絶対最大定格以上の電圧が印加**される。
- ii. 上記を繰り返すことにより、徐々にトランジスタに負荷が蓄積し、**電圧耐性が低下**。
- iii. フライト中のSEIG(エキサイタ電源ON)にて、トランジスタに電圧が印加され、**電氣的発振動作を開始した直後、10ms程度を経てトランジスタが定格以上の電圧に耐えきれず降伏(短絡)し、過電流に至る。**

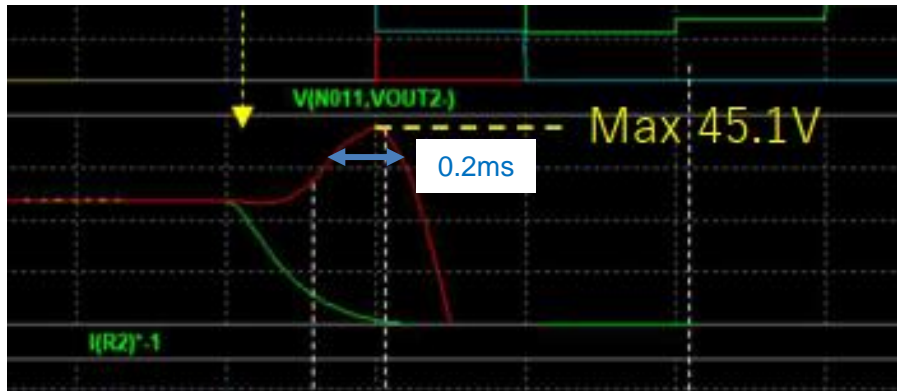
シミュレーションによるB系駆動電源リターンの電圧波形

- PSC2からエンジン駆動電源を供給する降圧回路が不安定になることを起点に、A系の定電圧ダイオードの短絡からB系に故障が伝搬するメカニズムをシミュレーションを用いて評価した。
- A系の定電圧ダイオードが何らかの理由で短絡した場合、短絡時に生じる電流がA系のリターンラインからB系の駆動電源のリターンラインに分流し、**B系駆動電源のリターン電位を変動させる過渡事象**(約0.2ms間、最大45.1v)が生じ得ることを**シミュレーションで確認した**。

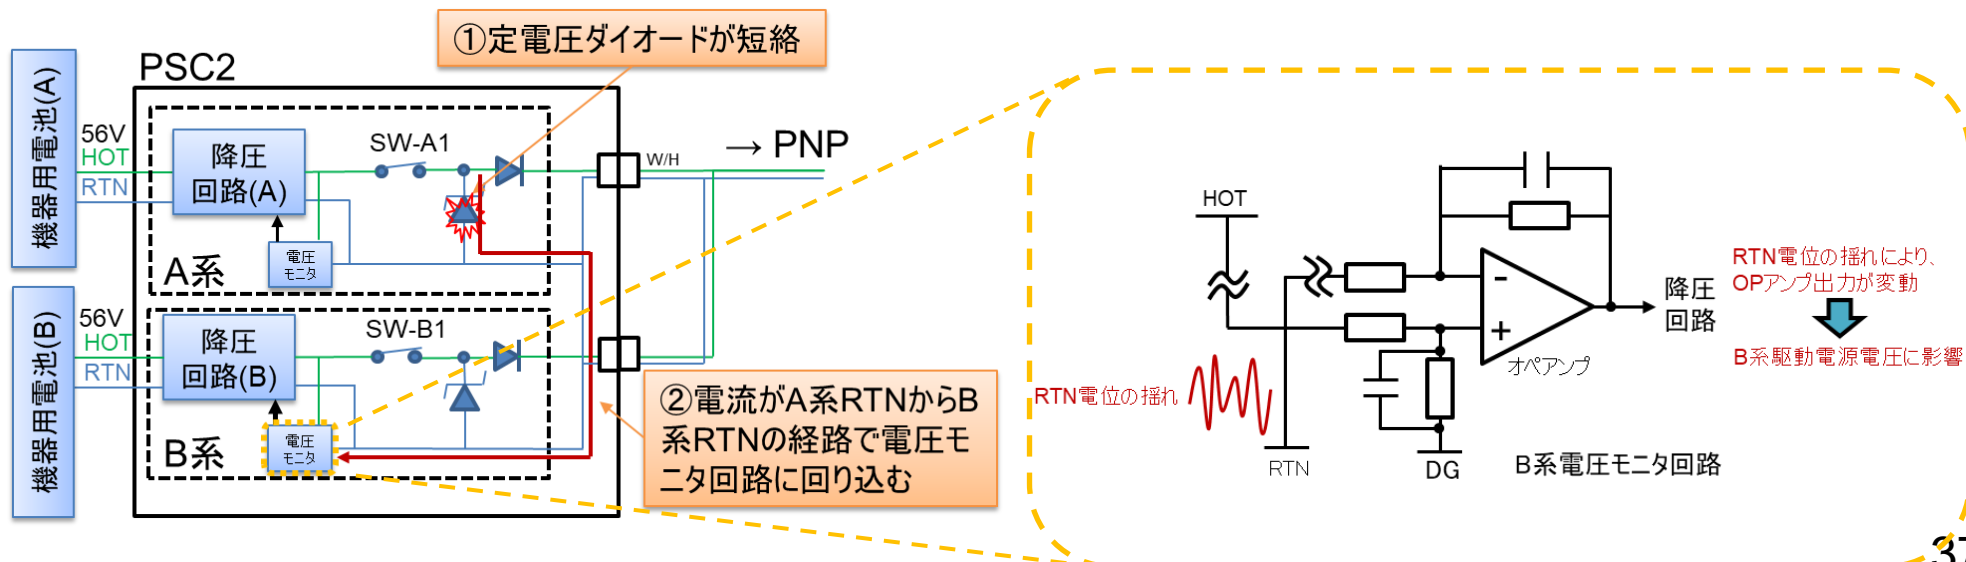
- 連鎖事象が起こり得るかを確認するため、PSC2実機を用いてA系の降圧回路から強制的に過電圧を出力してA系の定電圧ダイオードを短絡させた後、B系の定電圧ダイオードの短絡に至るか検証した。
- 検証の結果、B系の定電圧ダイオードは短絡せず、A系/B系共にフライトデータと整合する事象に至らなかったが、A系の定電圧ダイオードの短絡時の過渡電流によって、リターン電位が変動することにより、B系降圧回路の電圧モニタオペアンプ※出力が連成して変動する(A系の定電圧ダイオードの故障がB系の回路動作に波及する)ことを確認した。
- 以上の結果を踏まえ、H3固有シナリオNo.2を次ページのように再整理した。

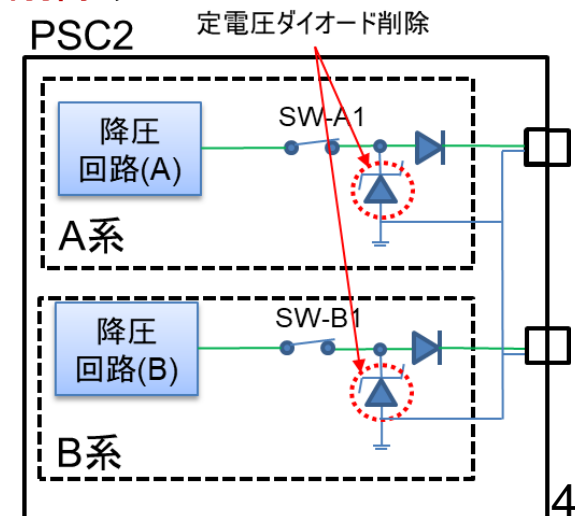
- 定電圧ダイオードは、過電圧遮断機能での検知に加え、下流機器を保護する目的で具備している(機能冗長)。
- 降圧回路が故障し最大電圧を供給した場合を想定すると、定電圧ダイオードの抑制能力が不十分であったため、増強する方針を6月22日の調査・安全小委員会で説明した。
- その後、下流機器は十分な耐電圧性を有していることを過負荷試験にて確認したため、伝搬経路になり得る当該部品を削除する方針に見直した。

定電圧ダイオードが**本シナリオの起点となり得るため、A系、B系共に削除**する。
