5 施 施 企 第 51 号  
令和 5 年 12 月 5 日

#### 学校施設の維持管理の徹底（外壁落下事故等の防止）について

## 学校施設における外壁落下事故等の特徴と防止に向けた留意点について

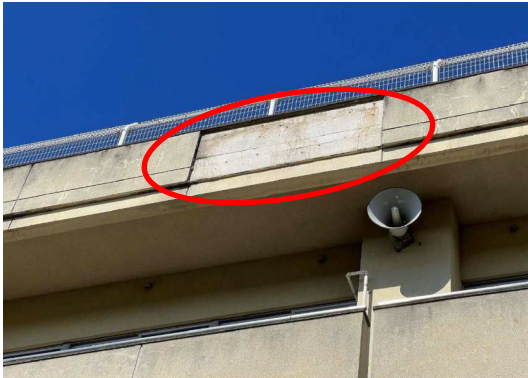
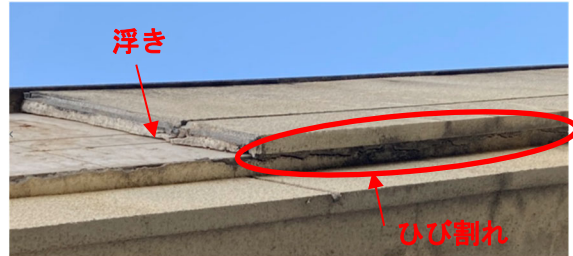
モルタル剥離した近辺を下から見た写真

【事例 1】校舎の屋上付近の外壁のモルタルの一部が落下。

落下片大きさ：85cm×200cm×3.8cm

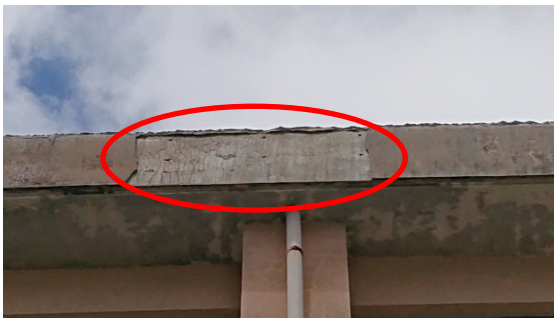
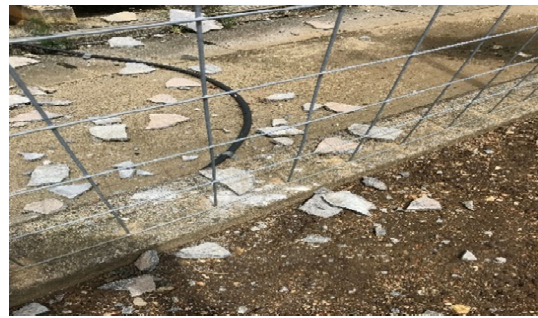
【事例 2】校舎の屋上付近の外壁のモルタルの一部が落下。

落下片大きさ：30cm×120cm×2cm（約 25 キロ）

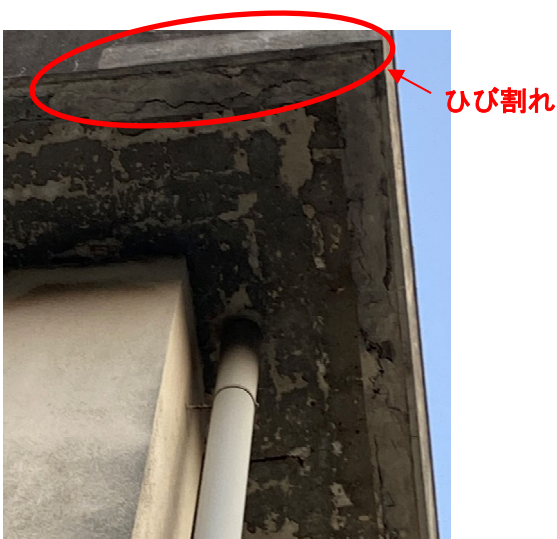
【事例 3】軒天井のひび割れ

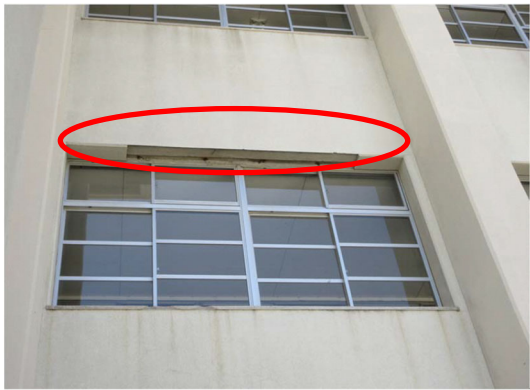
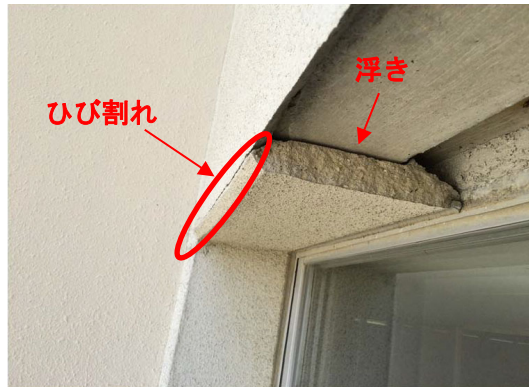
【事例 4】校舎の 2 階窓枠上部外壁のモルタルの一部が落下。  
落下片大きさ：20cm×100cm×3～4cm（約 15 キロ）

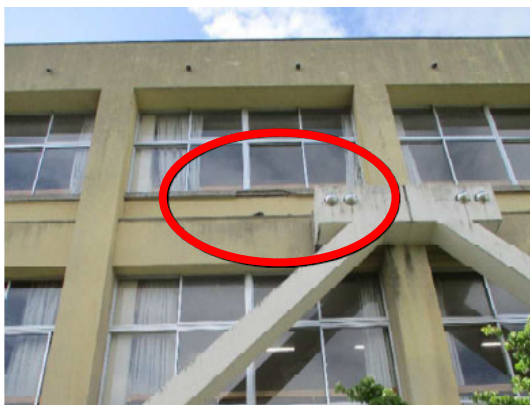
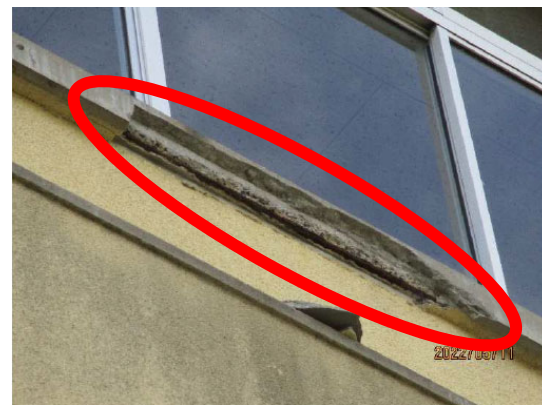
【事例 5】校舎の 2 階窓枠下部外壁のコンクリートの一部が落下。

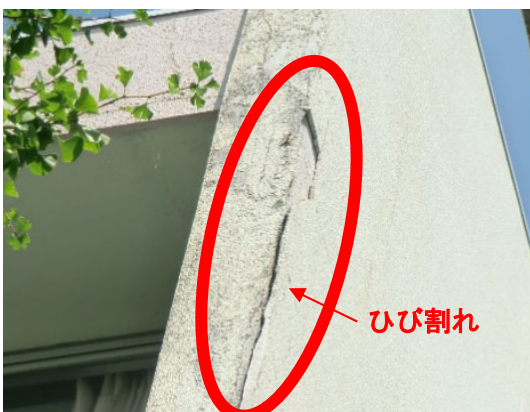
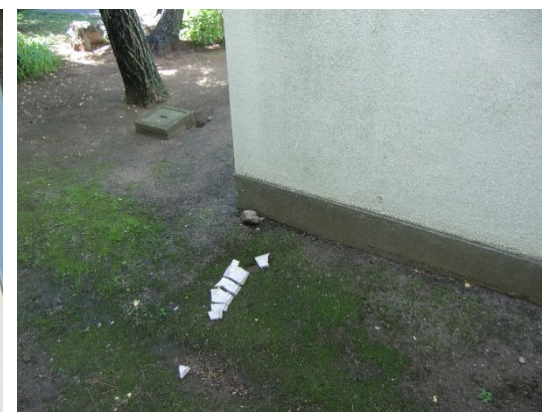
【事例 6】校舎屋上付近の外壁のモルタルの一部が落下。  
落下片大きさ：15cm×50cm×1cm（約 1.8 キロ）

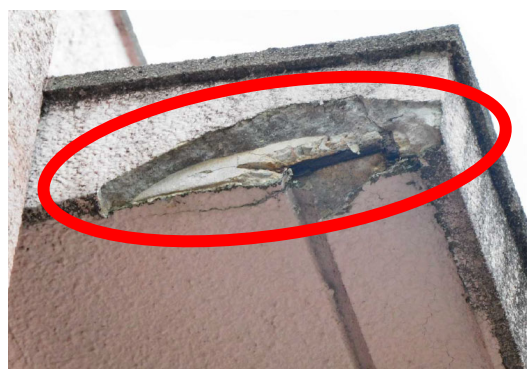
【事例 9】 校舎の 2 階底のコンクリートの一部が落下。

落下片大きさ：こぶし大

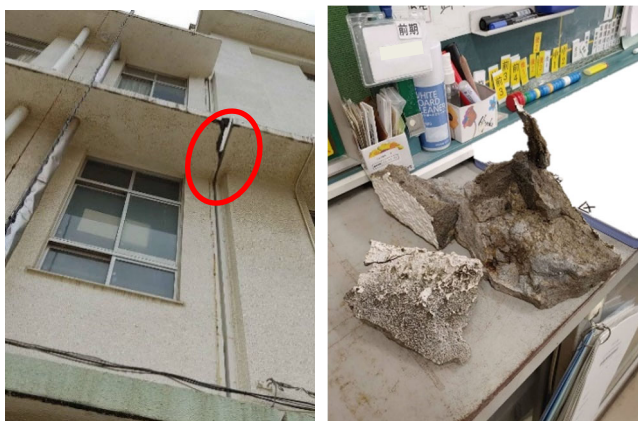
【事例 10】校舎の 2 階底のコンクリートの一部が落下。

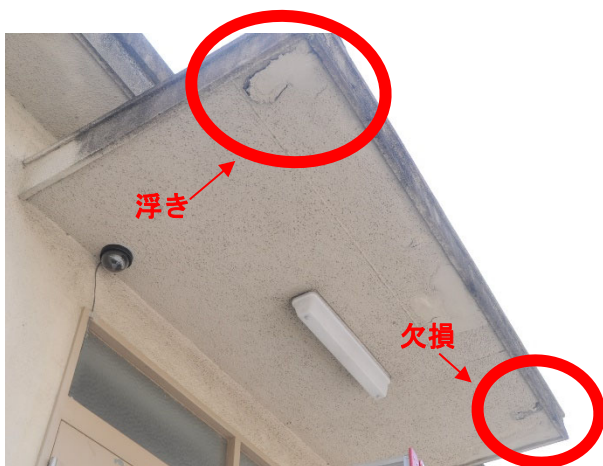
【事例 11】出入口上部の底のモルタルの浮き（手前）とコンクリートの破損（奥）  
（写真提供：（一財）日本建築防災協会）

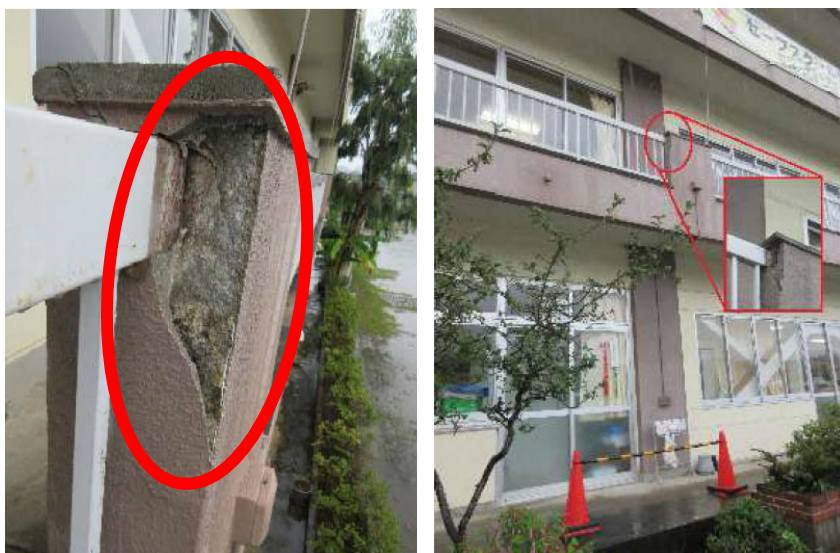
【事例 13】校舎の 2 階ベランダ立ち上がり壁のコンクリートの一部が落下。  
落下片大きさ：9cm×29cm×5.5cm
