学校施設の維持管理の徹底（外壁落下事故等の防止）について

## 学校施設における外壁落下事故等の特徴と防止に向けた留意点について

## 学校施設における外壁落下事故等の写真

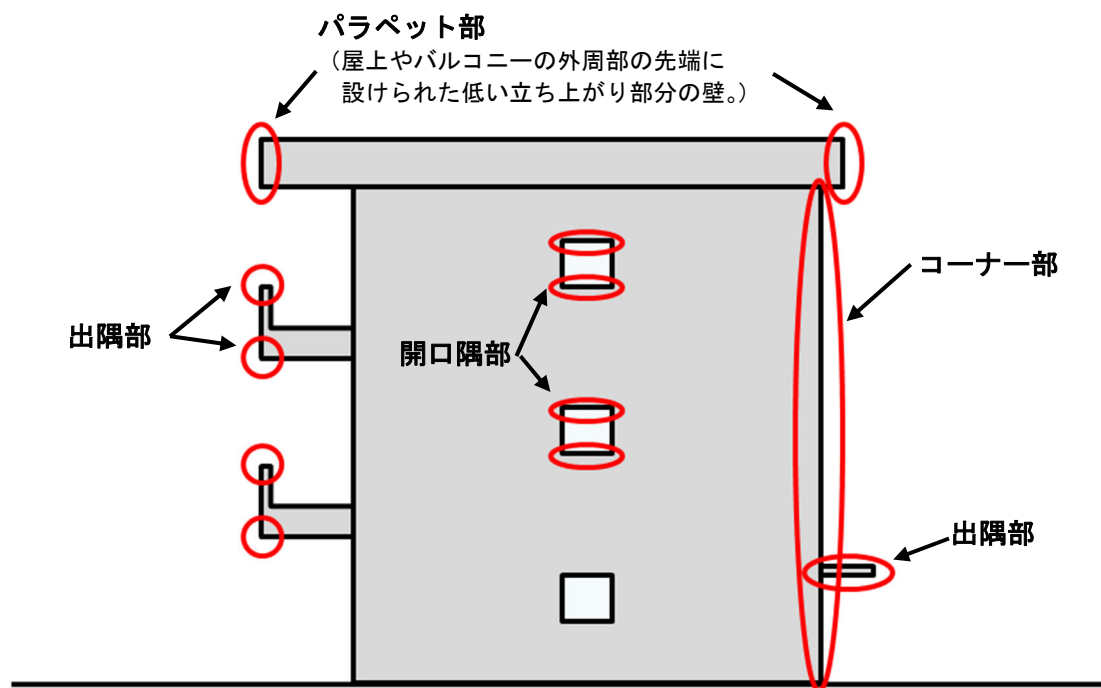
図 1. 外壁等の剥落危険性の大きい箇所イメージ図

- ① 高所からの外壁等の落下は重大な事故につながるおそれがあることから、モルタルの浮きやひび割れ等の異常が見つかった場合には、速やかに打診調査等を実施するとともに、周辺の立入禁止措置等の安全対策を講じること。特に、図 1 に示す開口隅部、コーナー部、パラペット部、出隅部等は落下の可能性が大きいことから十分に注意すること。
- ② 今後実施する法定点検時には、外壁等の落下により人に危害を加えるおそれのある部分※<sup>2</sup>については、目視による点検を十分に行う※<sup>3</sup>とともに、異常が認められた場合※<sup>4</sup>には、全面打診等を確実に実施すること。
- ③ 目視や打診等による調査だけで安全を確保することは限界があることから、計画的に外壁等の改修を実施するとともに、特に老朽化が進んでいる外壁等については可能な限り早期に対策工事を実施すること。

パラペット部：(別紙 2) 事例 1～3 参照、開口隅部：(別紙 2) 事例 4～5 参照  
 コーナー部：(別紙 2) 事例 6～8 参照、出隅部：(別紙 2) 事例 9～13 参照

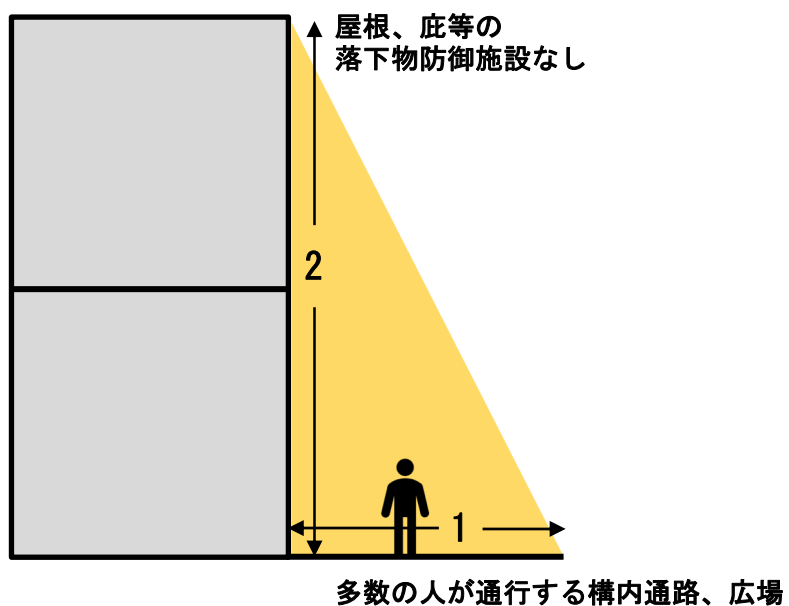
図 2. 外壁等の落下により人に危害を加えるおそれのある部分イメージ図

※ 2：「剥落による災害防止のためのタイル外壁、モルタル塗り外壁診断指針（国土交通省）」によると、『当該壁面の前面かつ当該壁面高さの概ね 2 分の 1 の水平面に、公道、不特定多数の人が通行する私道、構内通路、広場を有するもの。但し、壁面直下に鉄筋コンクリート造、鉄骨造等の強固な落下物防御施設（屋根、庇等）が設置され、または植え込み等により、影響角が完全にさえぎられ、災害の危険がないと判断される部分を除く。』とされている（図 2 参照）。

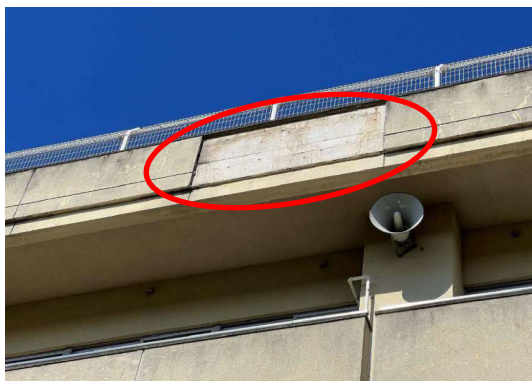
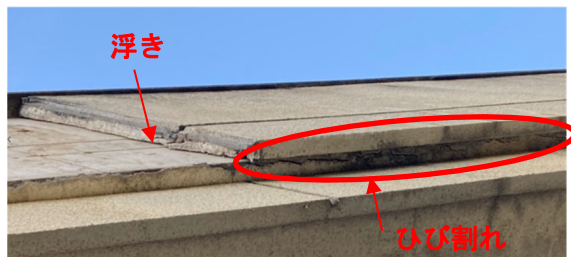
モルタル剥離した近辺を下から見た写真

【事例 1】校舎の屋上付近の外壁のモルタルの一部が落下。

落下片大きさ：85cm×200cm×3.8cm

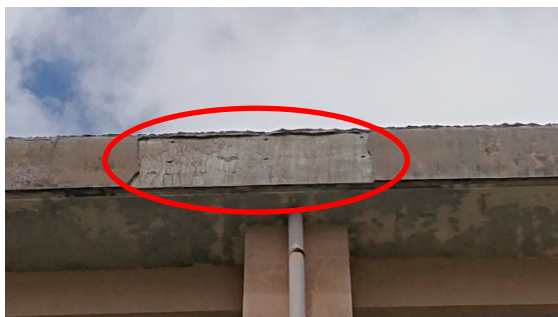
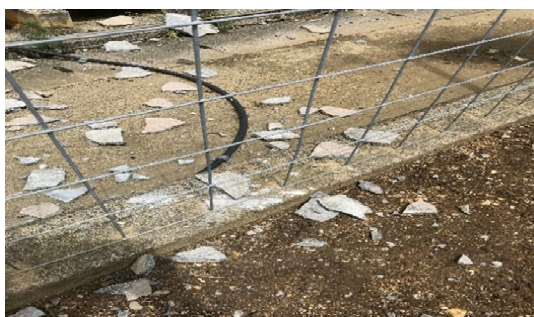
【事例 2】校舎の屋上付近の外壁のモルタルの一部が落下。

落下片大きさ：30cm×120cm×2cm（約 25 キロ）

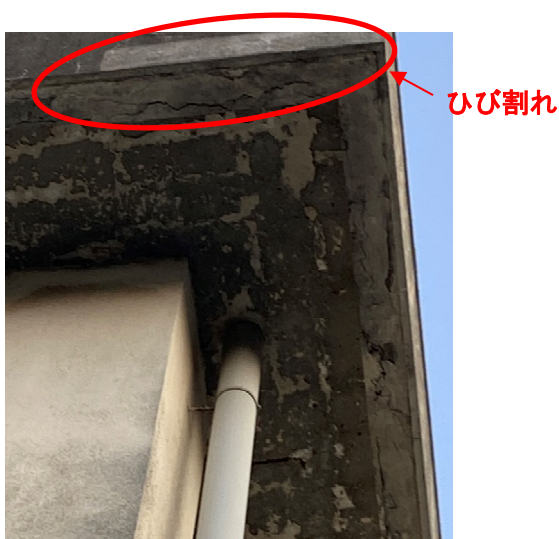
【事例 3】軒天井のひび割れ

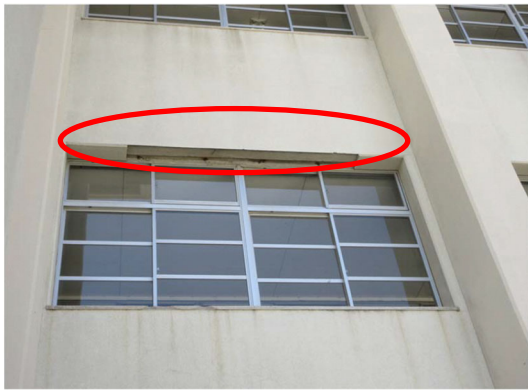
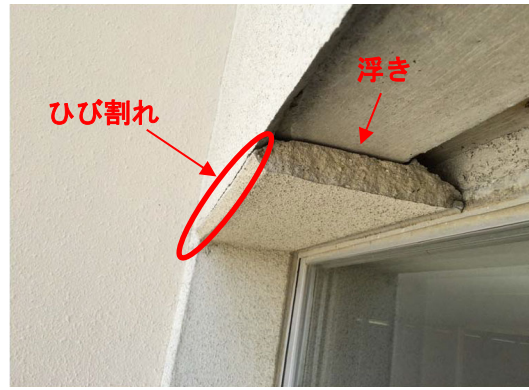
【事例 4】校舎の 2 階窓枠上部外壁のモルタルの一部が落下。  
落下片大きさ：20cm×100cm×3～4cm（約 15 キロ）

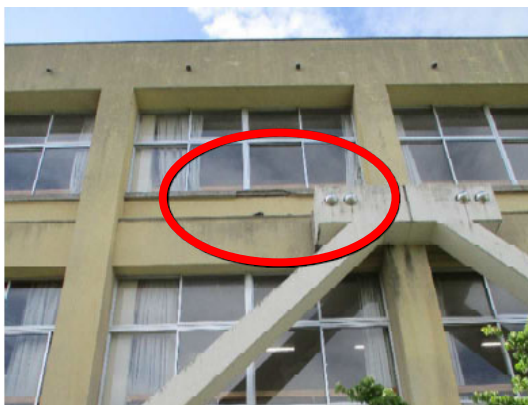
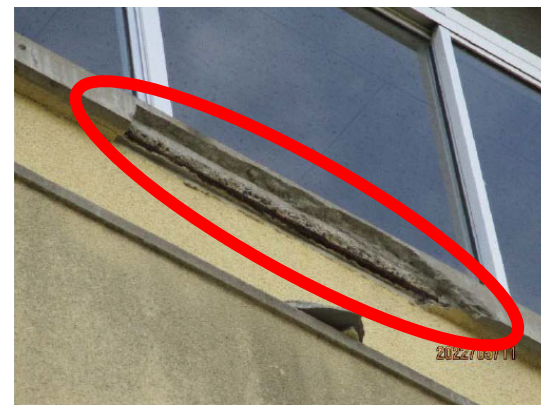
【事例 5】校舎の 2 階窓枠下部外壁のコンクリートの一部が落下。

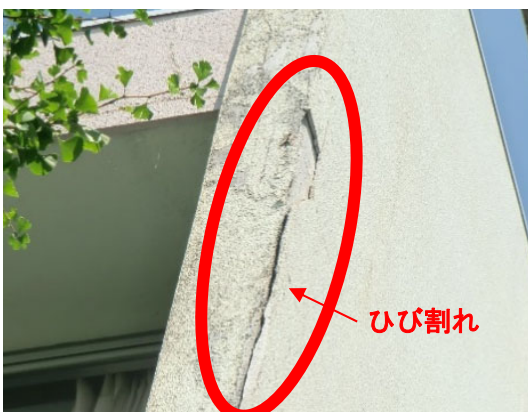
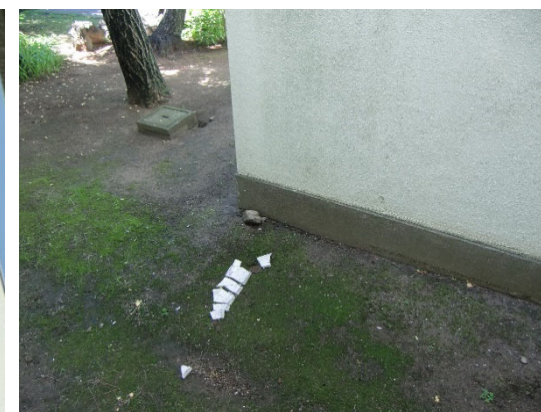
【事例 6】校舎屋上付近の外壁のモルタルの一部が落下。  
落下片大きさ：15cm×50cm×1cm（約 1.8 キロ）

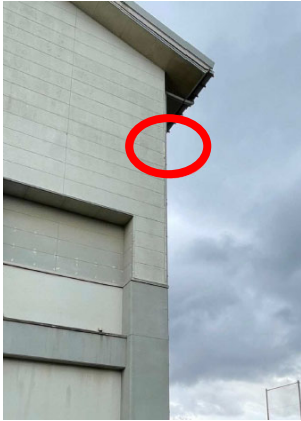
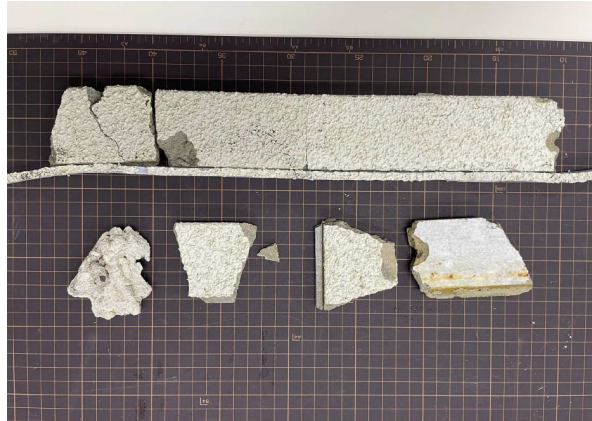
【事例 7】 体育館の外壁のモルタルの一部が落下。

落下片大きさ：6cm×50cm

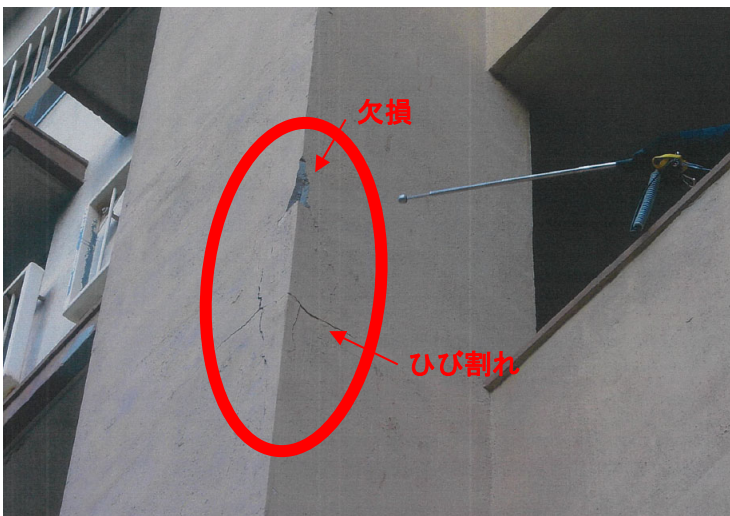
【事例 8】 外壁コーナ一部の欠損、ひび割れ （写真提供：（一財）日本建築防災協会）

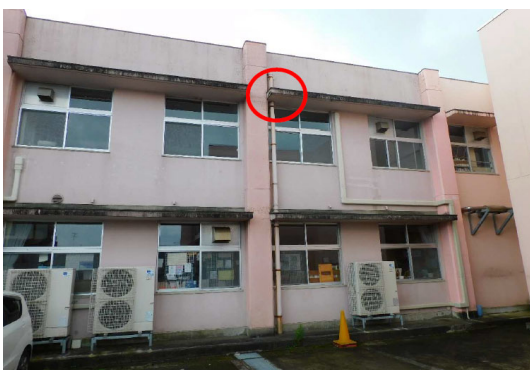
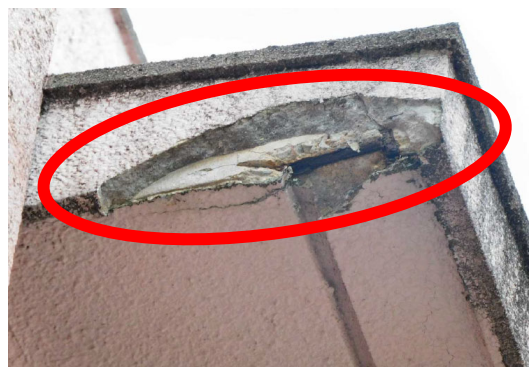
【事例 9】 校舎の 2 階底のコンクリートの一部が落下。

落下片大きさ：こぶし大

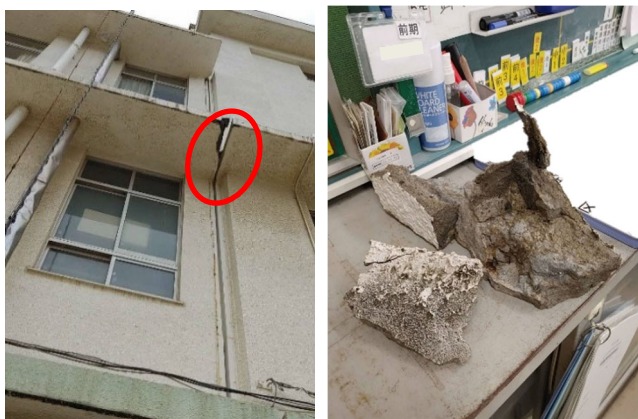
【事例 10】校舎の 2 階底のコンクリートの一部が落下。

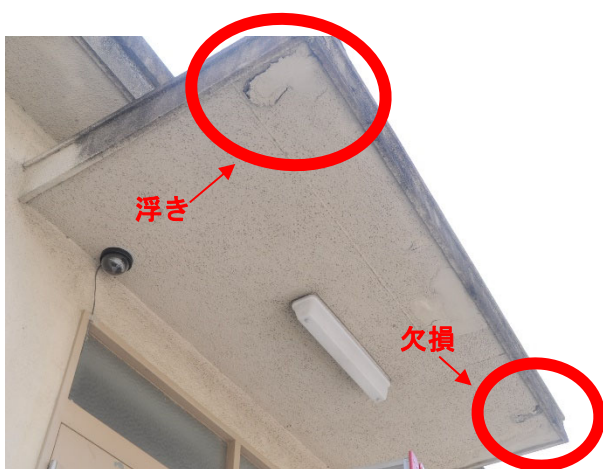
【事例 11】出入口上部の底のモルタルの浮き（手前）とコンクリートの破損（奥）  
（写真提供：（一財）日本建築防災協会）

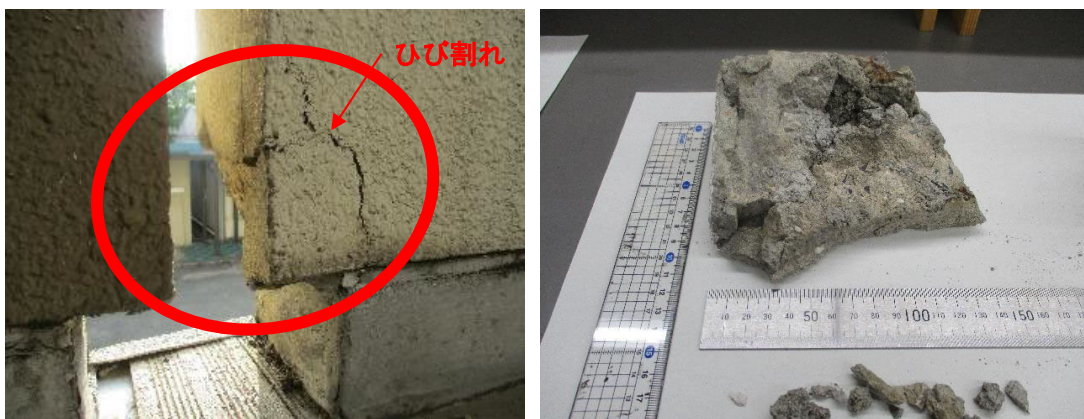
【事例 12】校舎の 2 階渡り廊下外壁のコンクリートの一部が落下。  
落下片大きさ：12cm×15cm×6cm

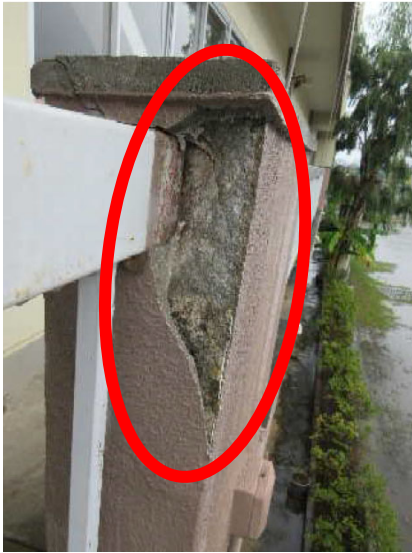
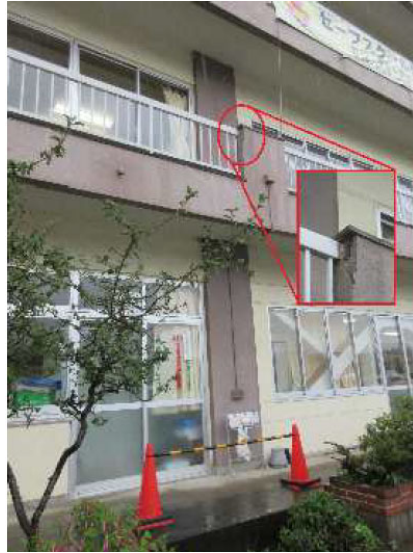
【事例 13】校舎の 2 階ベランダ立ち上がり壁のコンクリートの一部が落下。  
落下片大きさ：9cm×29cm×5.5cm
