イプシロンSロケットの開発状況について

令和5(2023)年12月12日
宇宙航空研究開発機構

1. イプシロンロケット6号機打上げ失敗対応

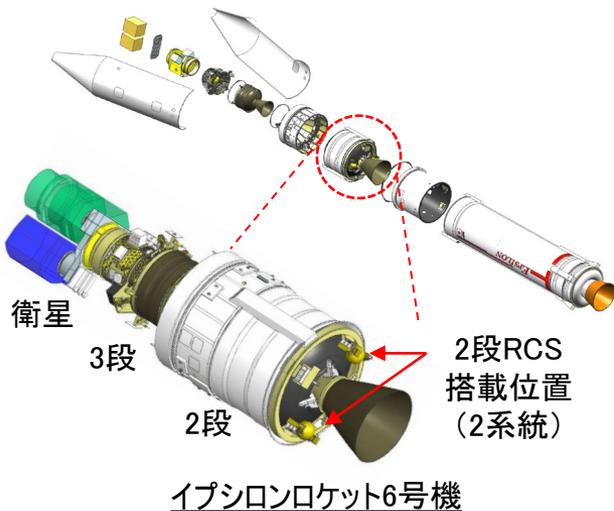
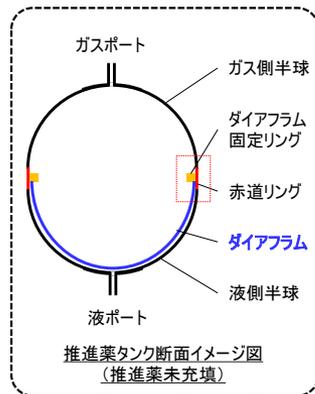
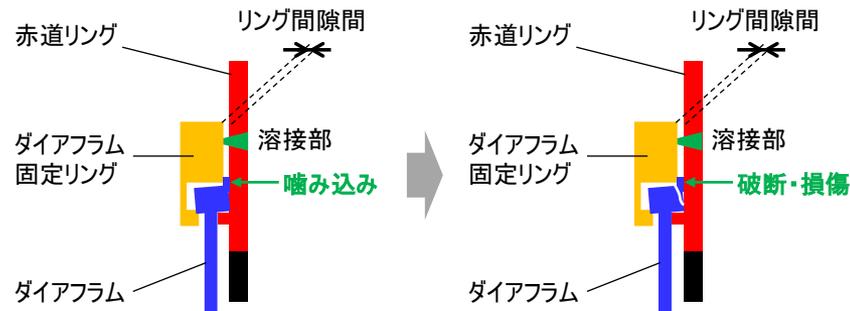
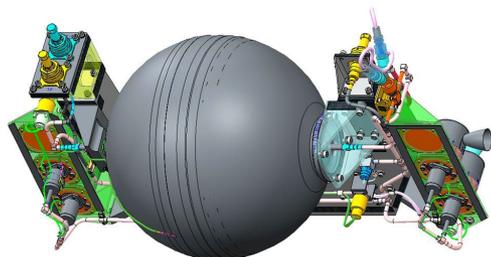
A) 2段RCS2系統のうち、1系統のタンク内でダイアフラムがリング間隙間に噛み込み、その後の溶接工程等で破断・損傷

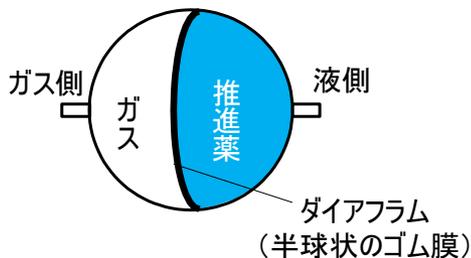
2段RCSタンク内部

B) 推進薬充填後、ヒドラジンの影響によりシール潰し量が低下し、推進薬が液側からガス側に漏洩してダイアフラムが液ポートに覆いかぶさる

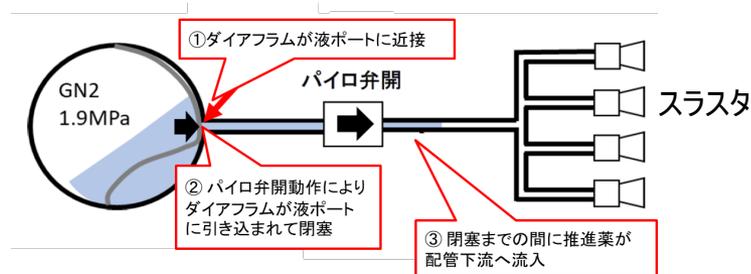
不具合メカニズム

C) フライト中のパイロ弁開動作時にダイアフラムが液ポートに入り込んで閉塞、RCS機能喪失

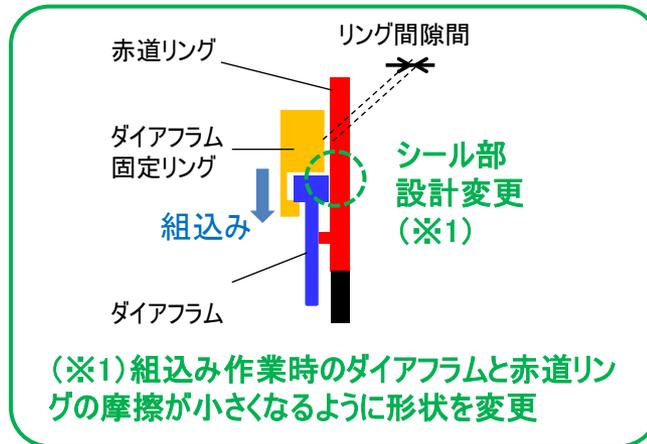
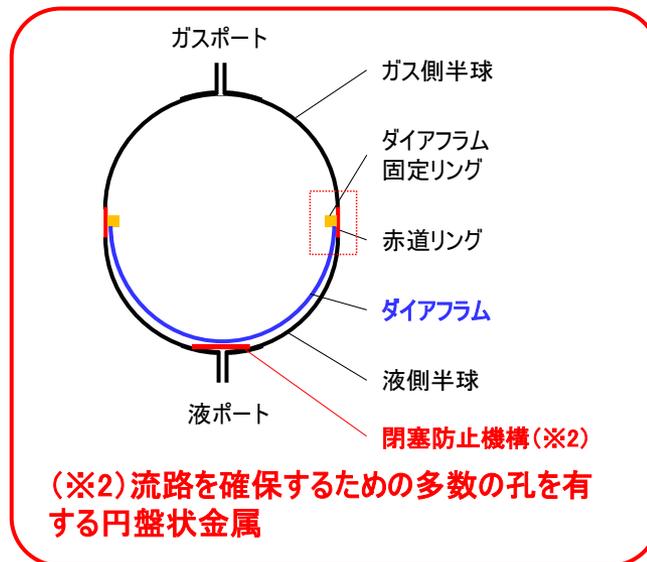
6号機原因究明で抽出された課題	対策
ダイアフラム組込み時に噛み込みが発生しやすい設計であったこと	①シール部設計変更 ✓ ダイアフラム組込み作業時の噛み込み発生リスクを排除するためにシール部を設計変更
ダイアフラム噛み込みを検出できる検査工程となっていなかったこと	②検査工程強化 ✓ X線CTの追加(噛み込み有無の直接確認) ✓ 組込み時の寸法計測の検査規格化
製造時の検査で漏洩を検出できなかったこと	③漏洩に対する保証方法を設定 ✓ X線CTおよび組込み時の寸法検査でダイアフラムが正常であれば、ヒドラジン浸漬の影響を考慮しても必要な潰し率を確保可能であり漏洩しないことを評価 ✓ 低圧加圧しダイアフラムを押しつけて漏洩有無を検査(意図しない箇所でのシール防止)
ダイアフラムが液ポートに近接した状態でパイロ弁開動作すると閉塞する可能性があること	④閉塞防止機構追加 ✓ 液ポートに閉塞防止機構を追加

- 6号機原因究明で得られた知見を最大限活用して抽出した全課題に対し、**設計・製造・検査工程の対策を設定。また、検証試験により対策有効性を確認した。**

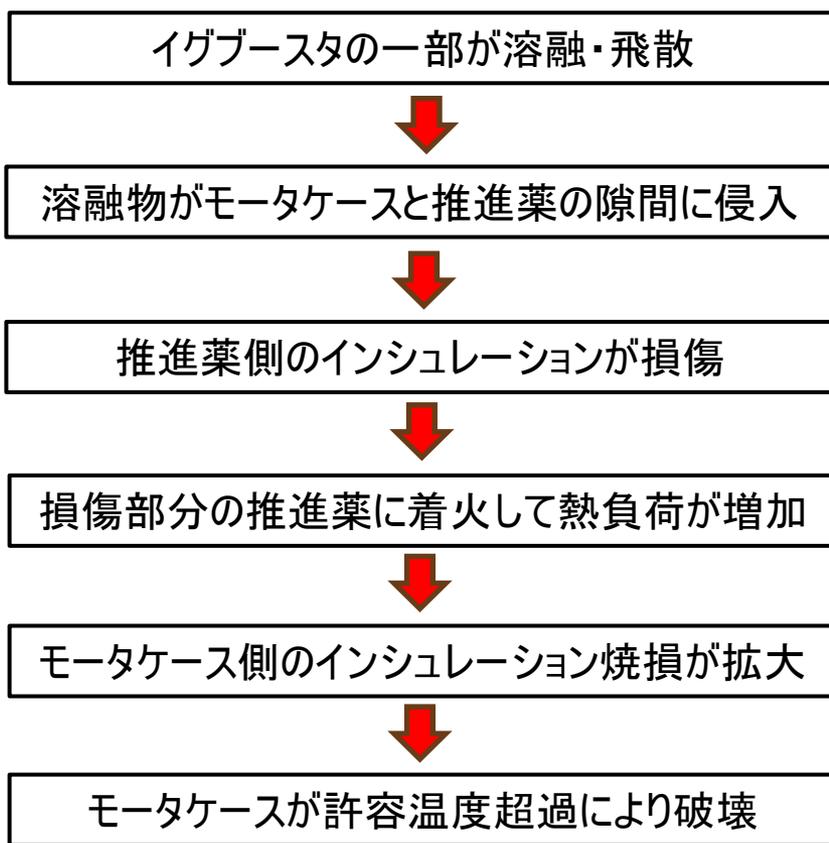
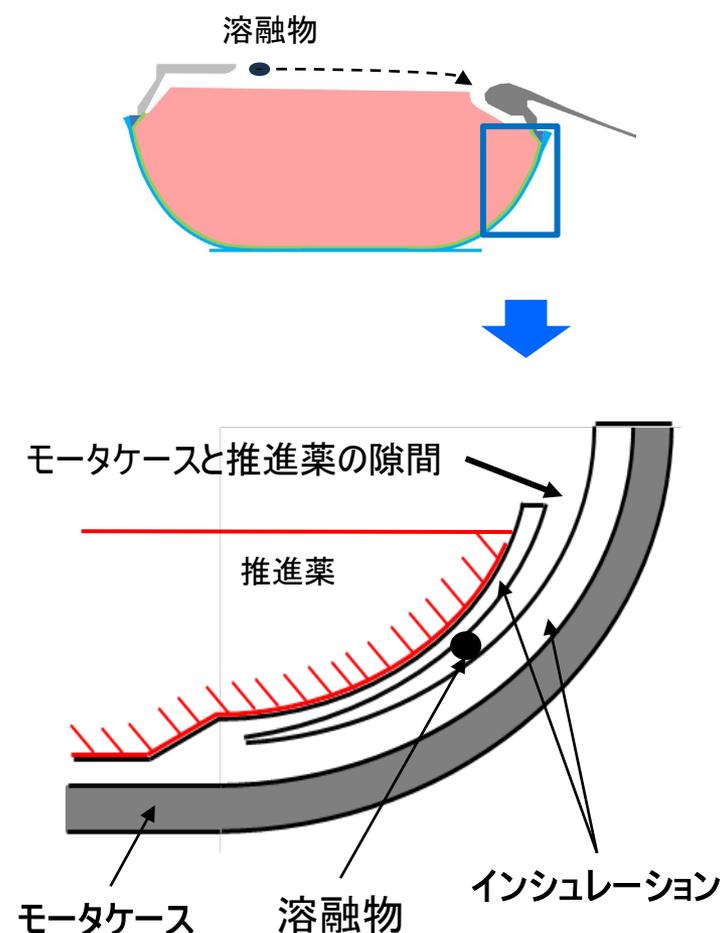
絞り込んだ2つの原因に対して追加検証を実施し、「イグブースタの一部が溶融・飛散してインシュレーションが損傷」が原因であると特定した。破壊シナリオを以下に示す。

- ✓ 根本原因を排除するため、イグブースタの溶融を防ぐこと(インシュレーション施工)を是正対策とする。本試験で得られた知見をもとに条件を適正化して設計解析を実施し、イグブースタを溶融させない板厚のインシュレーションを施工する。
- ✓ 3段モータも地上燃焼試験でイグブースタが溶融していたため、同様の対策を適用する。

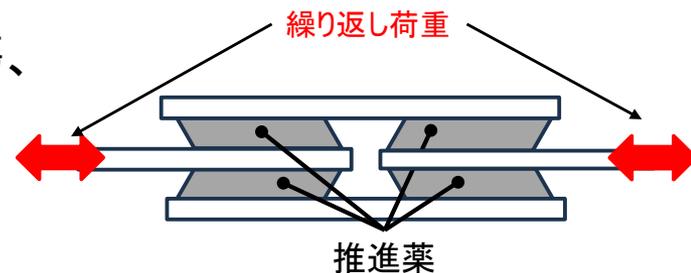
(A-1) 推進薬繰返し荷重試験

- ✓ 輸送時最大加速度の約8倍に相当する荷重を1,000回(約50倍)負荷しても疲労による推進薬の損傷や強度低下なし。

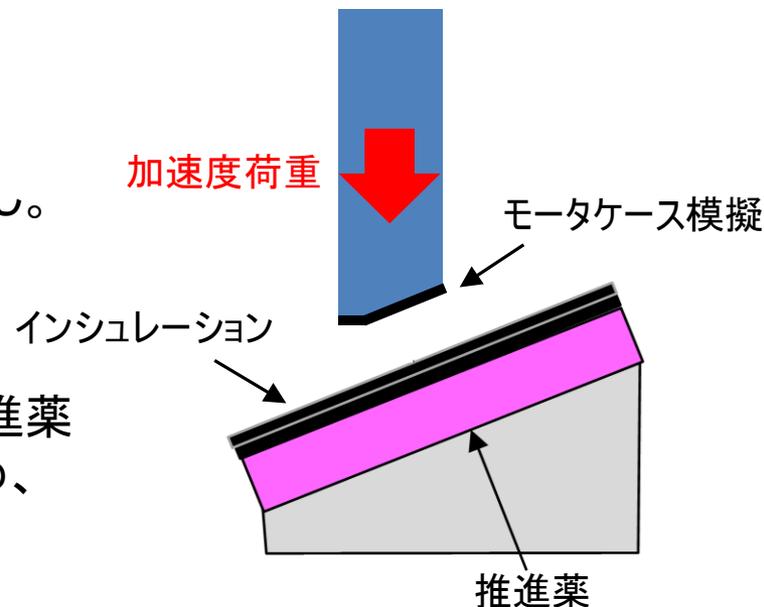
(A-2) モータケース・推進薬接触試験

- ✓ 輸送時最大加速度の約9倍に相当する荷重を100回(約5倍)負荷してもインシュレーションに損傷、摩耗なし。

輸送時にモータケースと推進薬が接触していても、推進薬損傷やインシュレーションの損傷、摩耗は生じないため、「モータ輸送時(縦置・ノズル下側)に接触して損傷」は原因ではない。

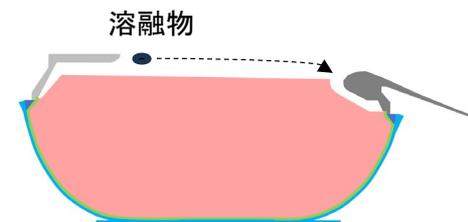
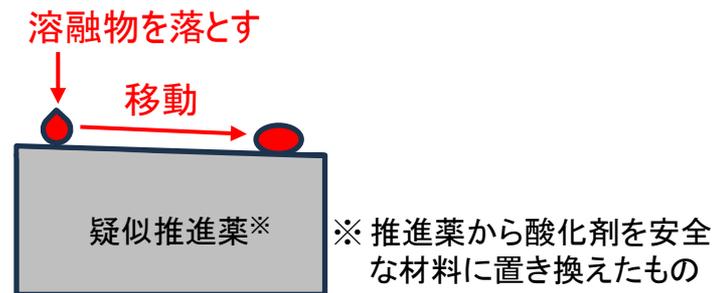
(B-1) 溶融物の推進薬上挙動確認試験

- ✓ 溶融物は推進薬上で表面に付着せず移動する。
- ✓ 溶融物は推進薬をほとんど損傷させない。

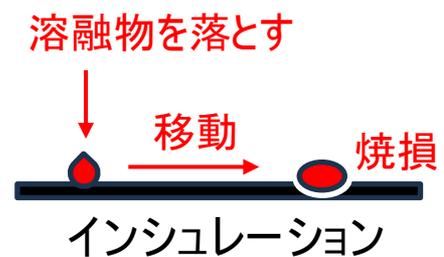
インシュレーション
(B-2) 溶融物のインシュレーション上
挙動確認試験

- ✓ 溶融物はインシュレーション上で表面に付着せず移動する。
- ✓ 溶融物がインシュレーション上に留まるとインシュレーションが焼損して球状の穴が生じる。

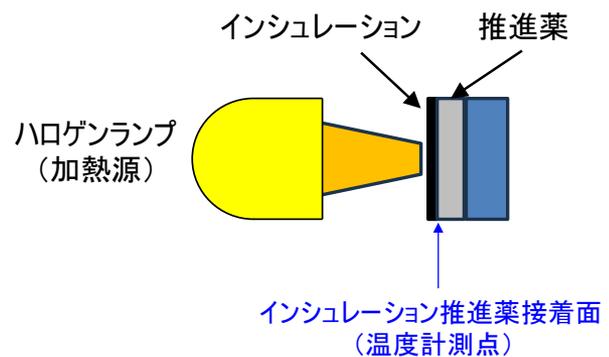
(B-3) 推進薬発火確認試験

- ✓ インシュレーションを貼り付けた推進薬をインシュレーション側から加熱すると、推進薬が発火したあと火炎はインシュレーションから噴き出す。

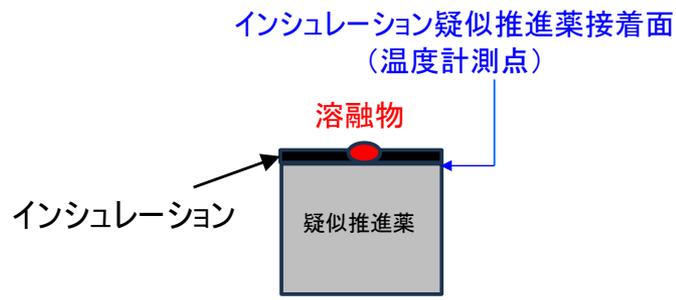
(B-4) 溶融物によるインシュレーション
加熱試験

- ✓ 溶融物によりインシュレーション裏側の推進薬接着面温度は推進薬発火温度を超過する。

イグブースタ溶融物がモータケースと推進薬の隙間に侵入すると、推進薬側のインシュレーションが損傷し異常燃焼が発生し得るため、「イグブースタの一部が溶融・飛散してインシュレーションが損傷」が原因と特定した。
