# H3ロケット試験機2号機の開発状況について

令和6(2024)年1月15日

宇宙航空研究開発機構

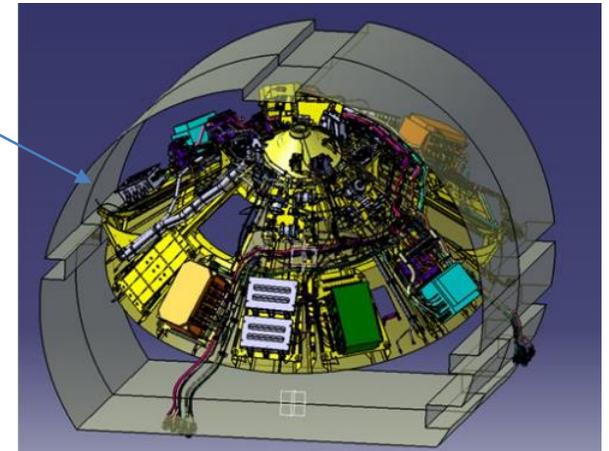
真空チャンバー

- エキサイタの改修
  - ・ 内部の電気部品の絶縁強化およびX線CT検査強化絶縁強化
  - ・ トランジスタに印加される電圧が定格内となるように部品選別
  - ・ 以上を施したエキサイタの製造を完了し、TF2に装着して機能点検を完了
- PSC2の改修
  - ・ 製造済みのPSC2から定電圧ダイオードを削除し工場にて機能点検を完了、出荷準備中
- システム真空試験
  - ・ 改修後の同等仕様の実機の2段（LE-5B-3エンジンはエキサイタ作動に必要な機器のみ）を用いて、真空状態での動作確認を行い、正常であることを確認

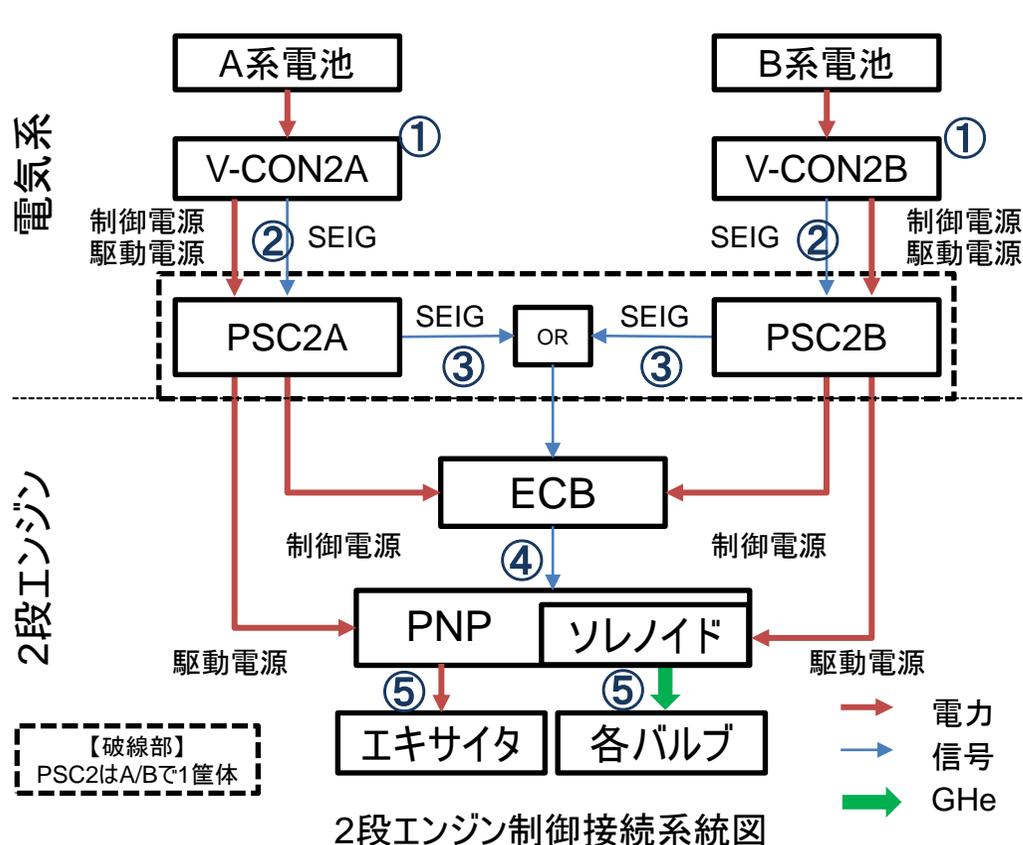
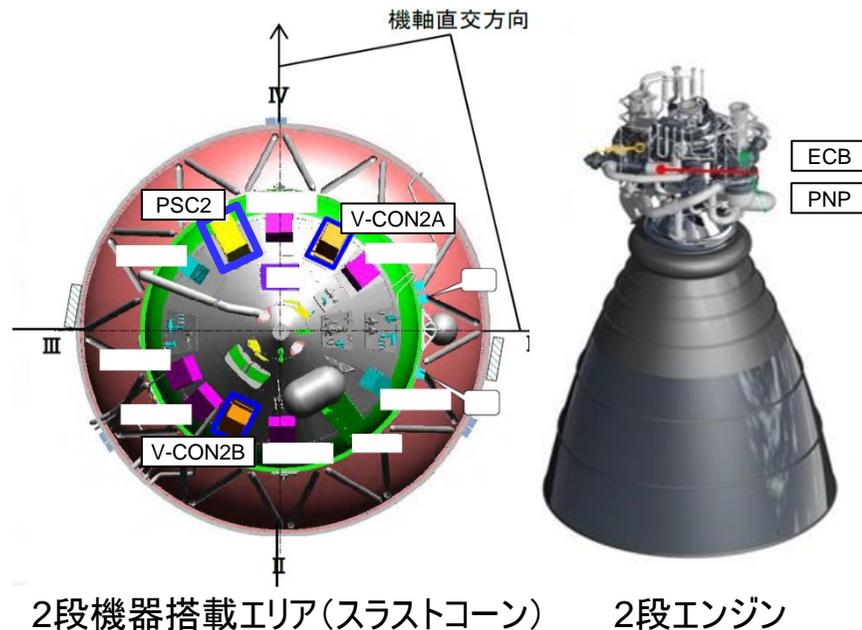
- ① 2段機体制御コントローラ(V-CON2A/2B)が1段/2段分離を検知
- ② その後、2段推進系コントローラ(PSC2)へ2段エンジンの着火信号(SEIG)を出力
- ③ PSC2はそれを受けて2段エンジンのコントロールボックス(ECB)へSEIGを出力
- ④ ECBがSEIGを受けた後、ニューマチックパッケージ(PNP)に駆動を指示
- ⑤ PNPは指示に基づき、各エンジンバルブおよび点火器のエキサイタスパークプラグを駆動

PNP: エンジンバルブ駆動用ヘリウムガスの供給や点火器エキサイタスパークプラグの駆動を制御する装置  
 ソレノイド: エンジンの各バルブの駆動に必要なヘリウムガス(GHe)を供給する電磁弁(ソレノイドバルブ)  
 エキサイタ: エンジン点火器のエキサイタスパークプラグ

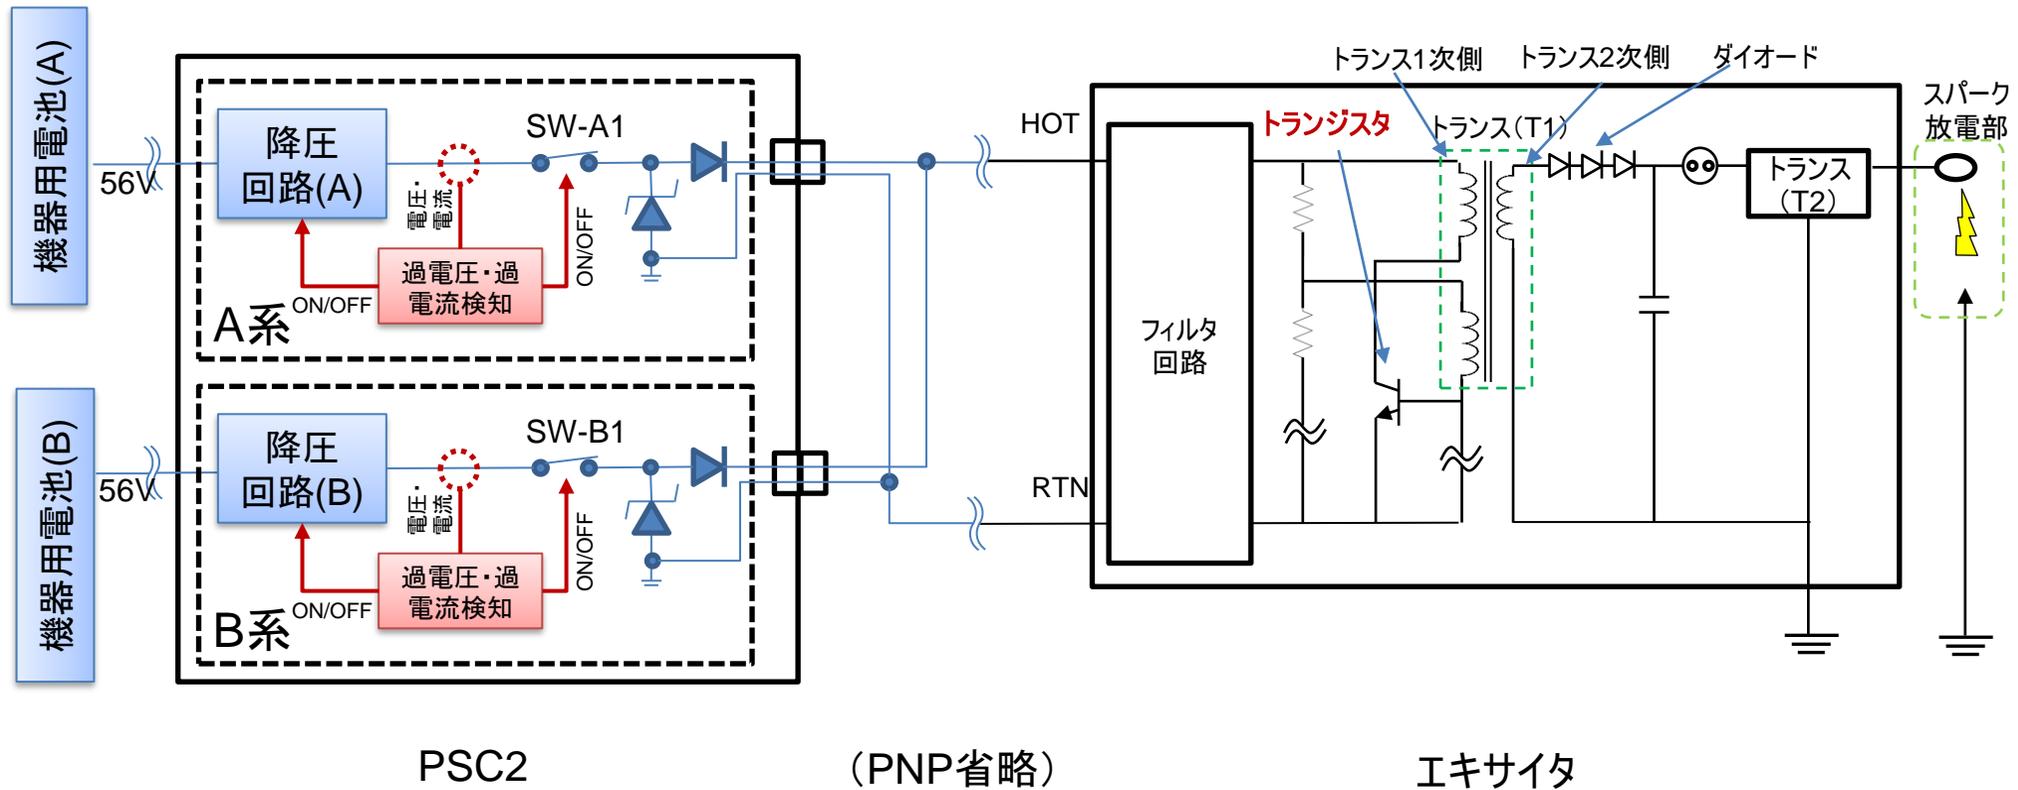
- フライト中の環境等により、PSC2 A系降圧回路の一部の部品が故障。着火信号(エキサイタへの通電)の瞬間に生じる過渡的な電気変化と当該故障に伴い、A系降圧回路のフィードバック制御が不安定となり、駆動電源電圧の上昇で定電圧ダイオードが短絡し、過電流を発生。その後、短絡電流がA系リターンラインからB系リターンラインに分流し、B系リターンラインの電位が変動した結果、B系電圧モニタオペアンプ出力が異常となり、駆動電源電圧の上昇でB系の定電圧ダイオードも短絡し、過電流を発生
- 対策:A系/B系双方の定電圧ダイオードを削除

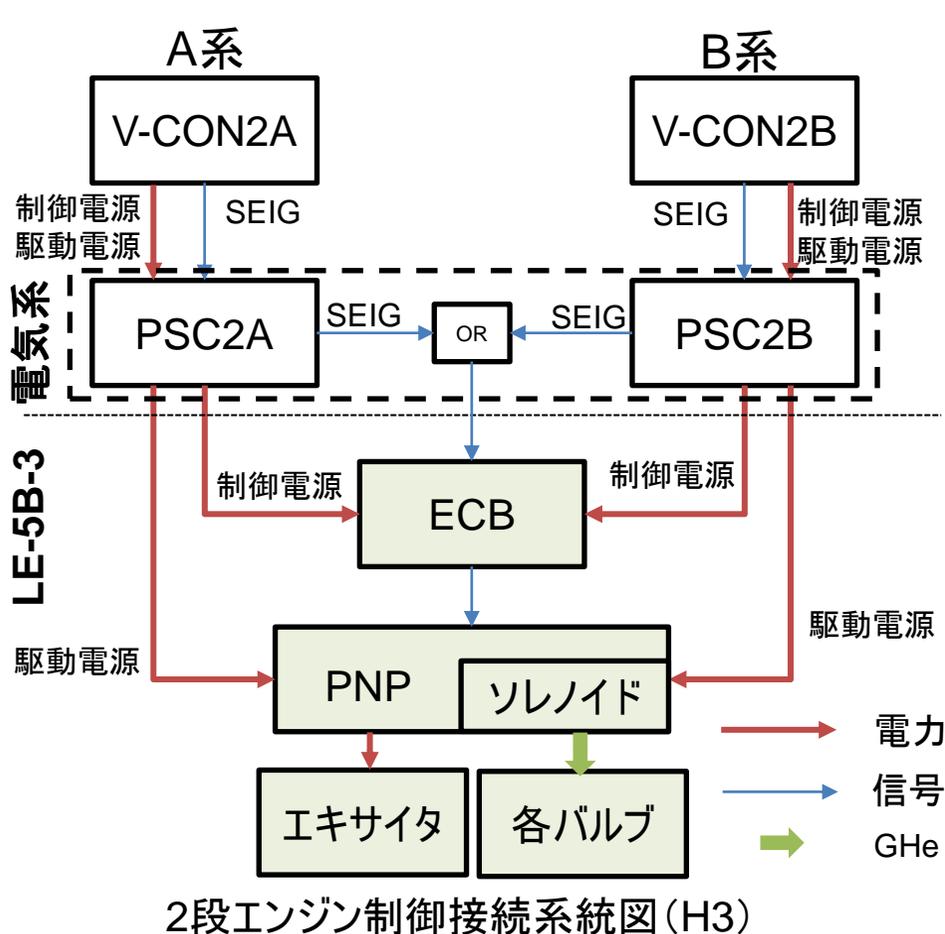
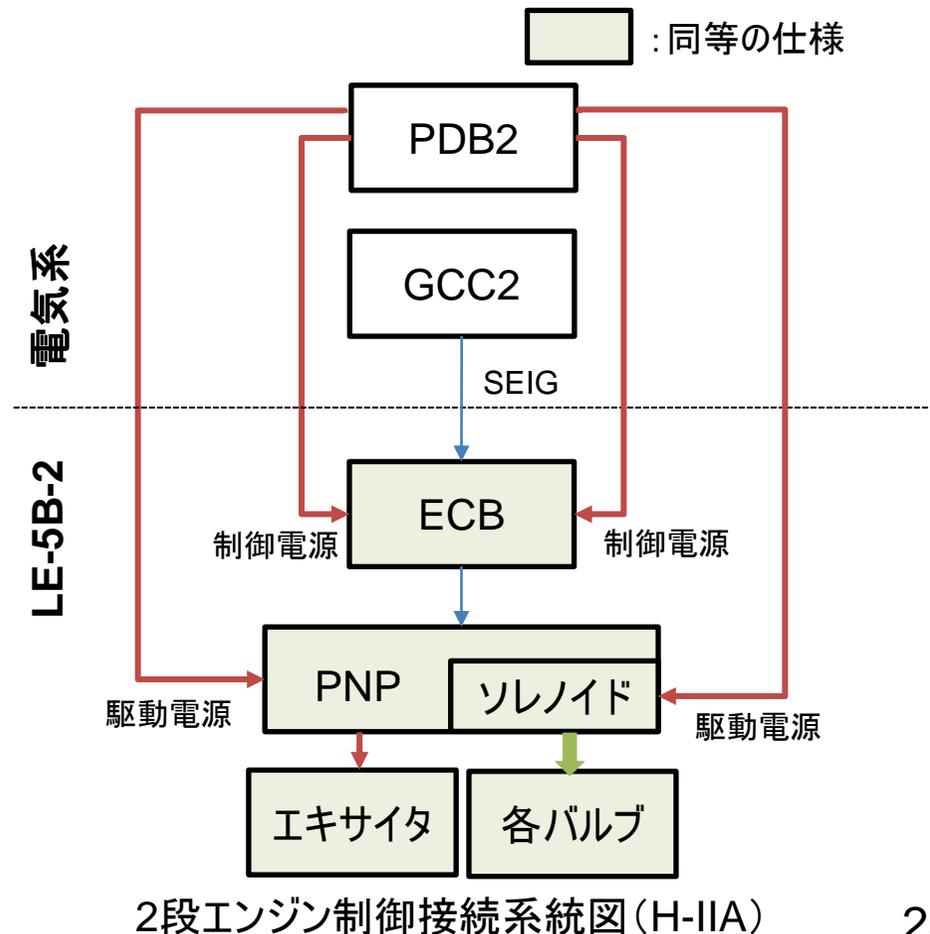
- H3ロケット: 第2段の制御系を冗長構成(A系/B系)
- H-IIAロケット: 機器はシングル構成であるが、機器間のラインは冗長。電力分配器(PDB2)に電圧・電流の異常検知機能はない
