## ■壁崩落事故の概要

2024年11月14日13時過ぎ、ナショナルトレーニングセンターイースト（2019年6月完成）のエントランスロビー吹き抜け部4階の下がり壁が崩落（負傷者なし）

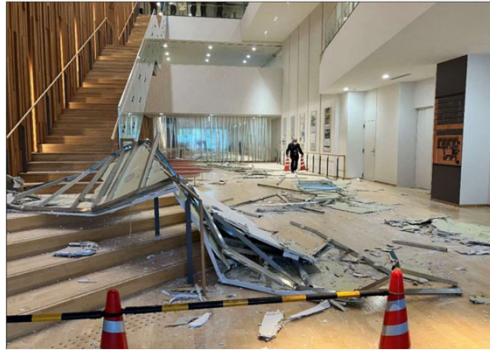
崩落した壁部材

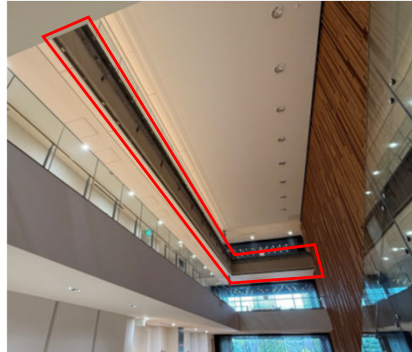
崩落した4階下がり壁

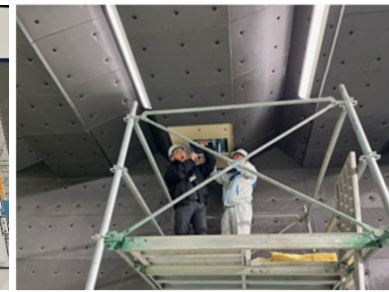
③内部の目視調査

- 落下・転倒等に繋がる重大な施工上の不備は確認されず
- 天井下地材の配置等、仕様書等とは異なる方法で施工された箇所が確認されたため、部材を補強する等の軽微な是正工事を実施
