資料61-1
科学技術・学術審議会
研究開発・評価分科会
宇宙開発利用部会
調査・安全小委員会(第61回)
R8.3.24

H3ロケット8号機 打上げ失敗原因究明状況

2026年3月24日
宇宙航空研究開発機構

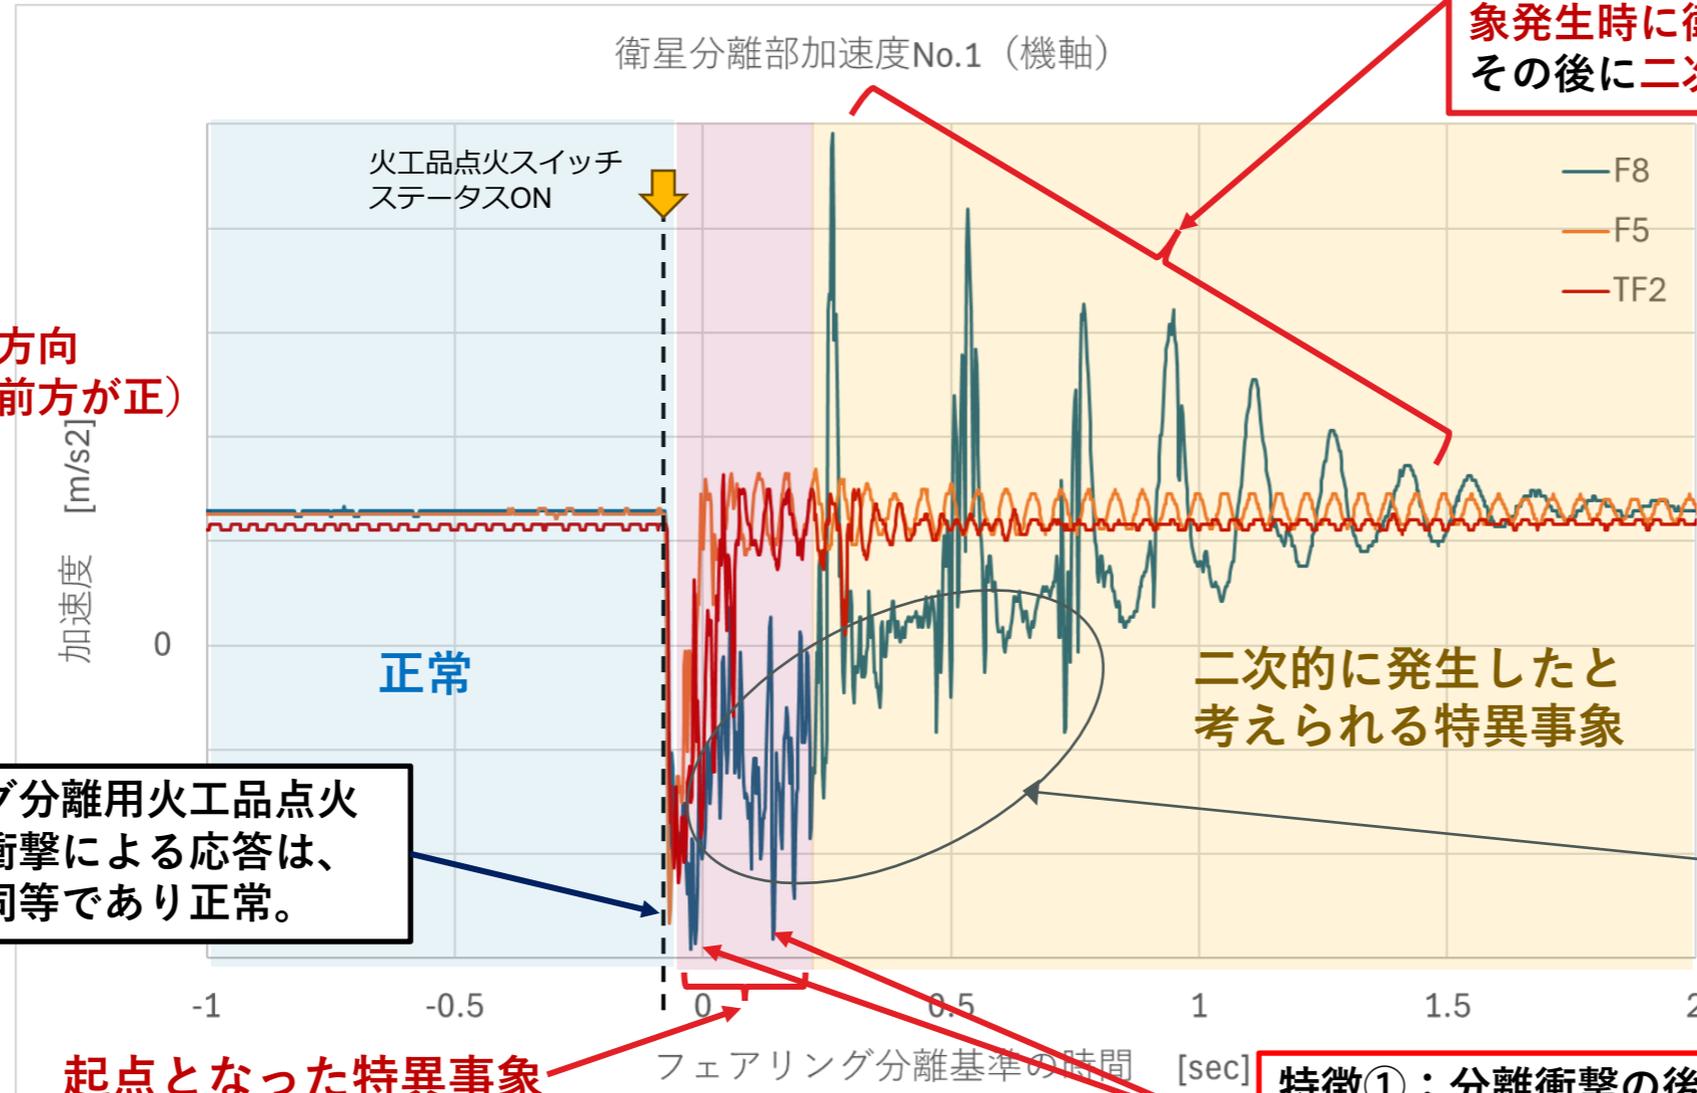
特徴②：構造物が複数回衝突し、その後減衰した事象と推定されることから、**起点となった特異事象発生時に衛星搭載構造は大きく破損し、これはその後二次的に発生した事象と考えられる。**

(補足②)従来号機は衝撃荷重が印加された後、約0.1秒で収束。その後は機体の全機周波数18Hzで応答。

(補足①)本センサは低周波計測用であることから、この領域の準静的な動きについては、過大な瞬時加速度がかかった場合のセンサ特性による出力の可能性が高く、この領域の振幅データは定量的な評価には用いることができないと考えている。

フェアリング分離用火工品点火直後の分離衝撃による応答は、従来号機と同等であり正常。

特徴①：分離衝撃の後にもう1回加速度のピークが見られ、その後も加速度の変動が大きい状況が継続するため、この領域が**起点となった特異事象**であると考えられる。

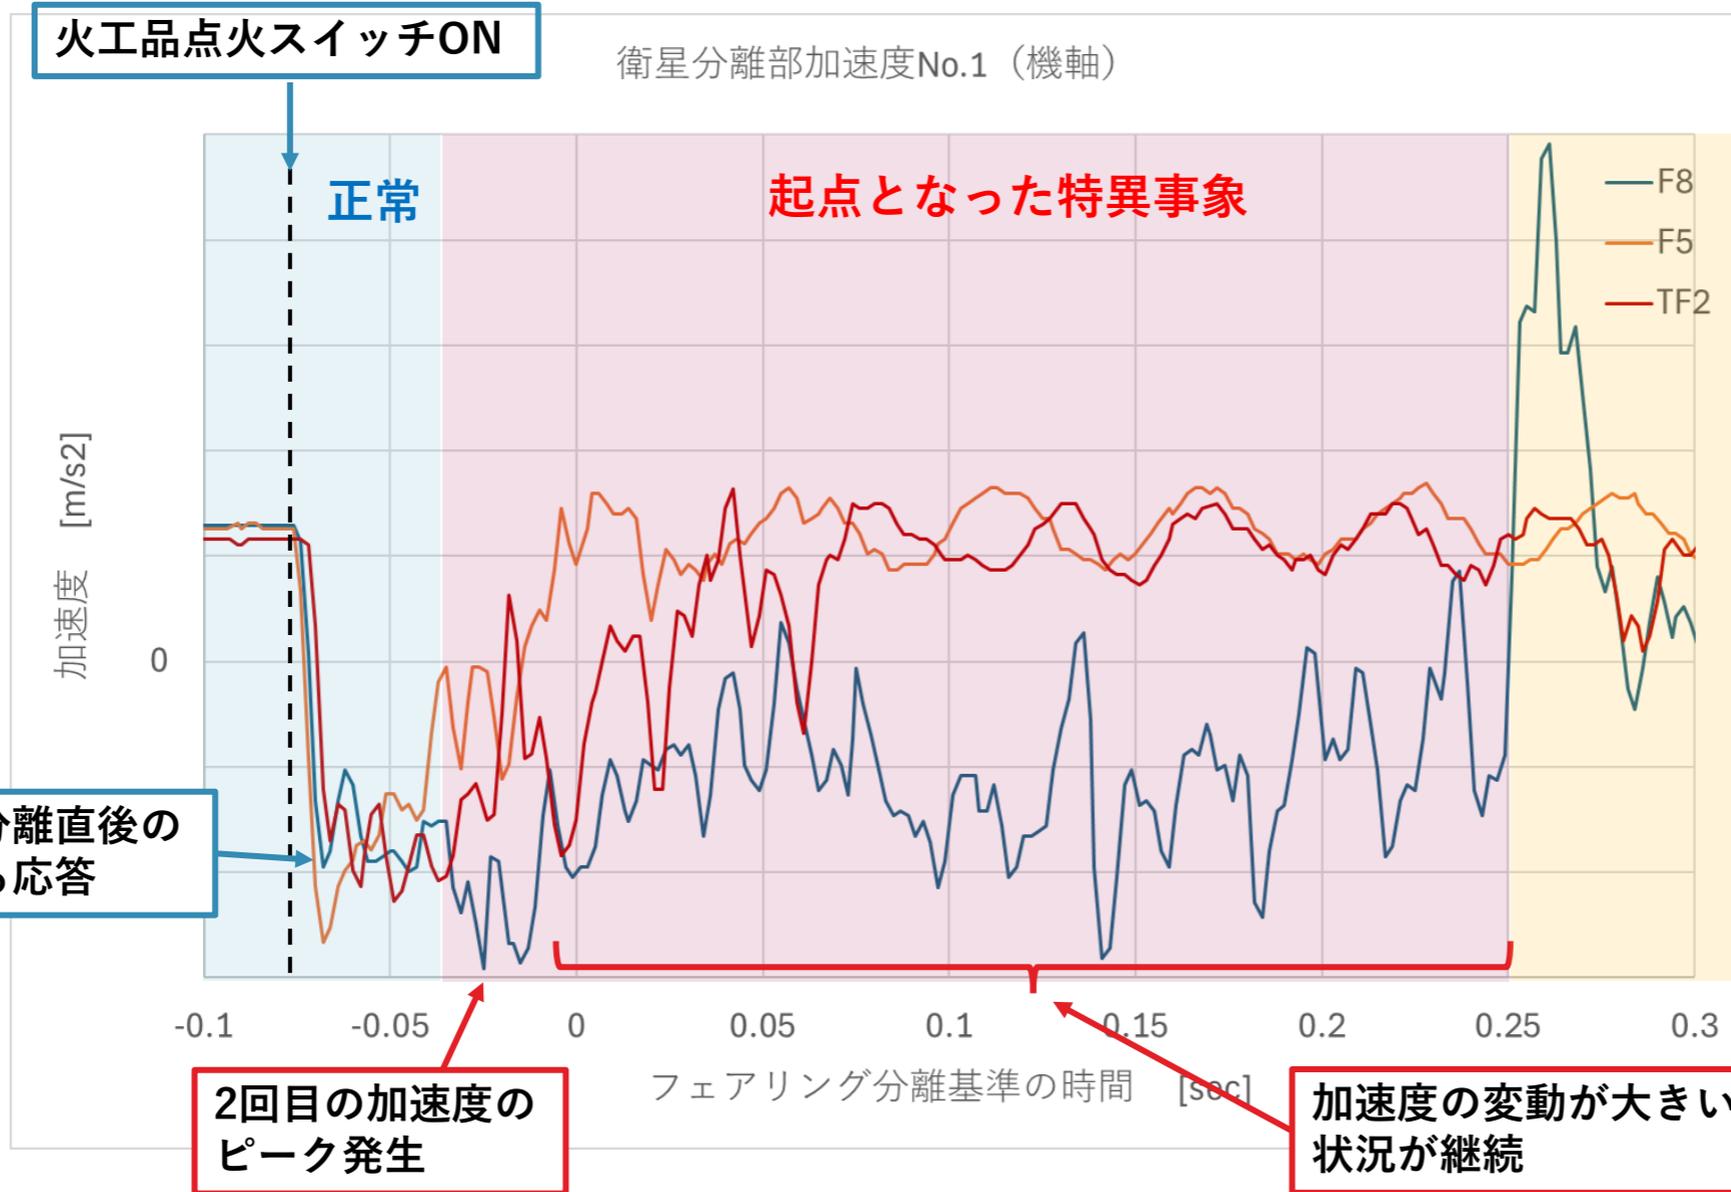
FRG分離用火工品点火直後の衝撃応答は従来号機と同等であり正常。
その後、2回目の加速度のピークが見られ、その後も加速度的変動が大きい状況が継続する点が特異事象。

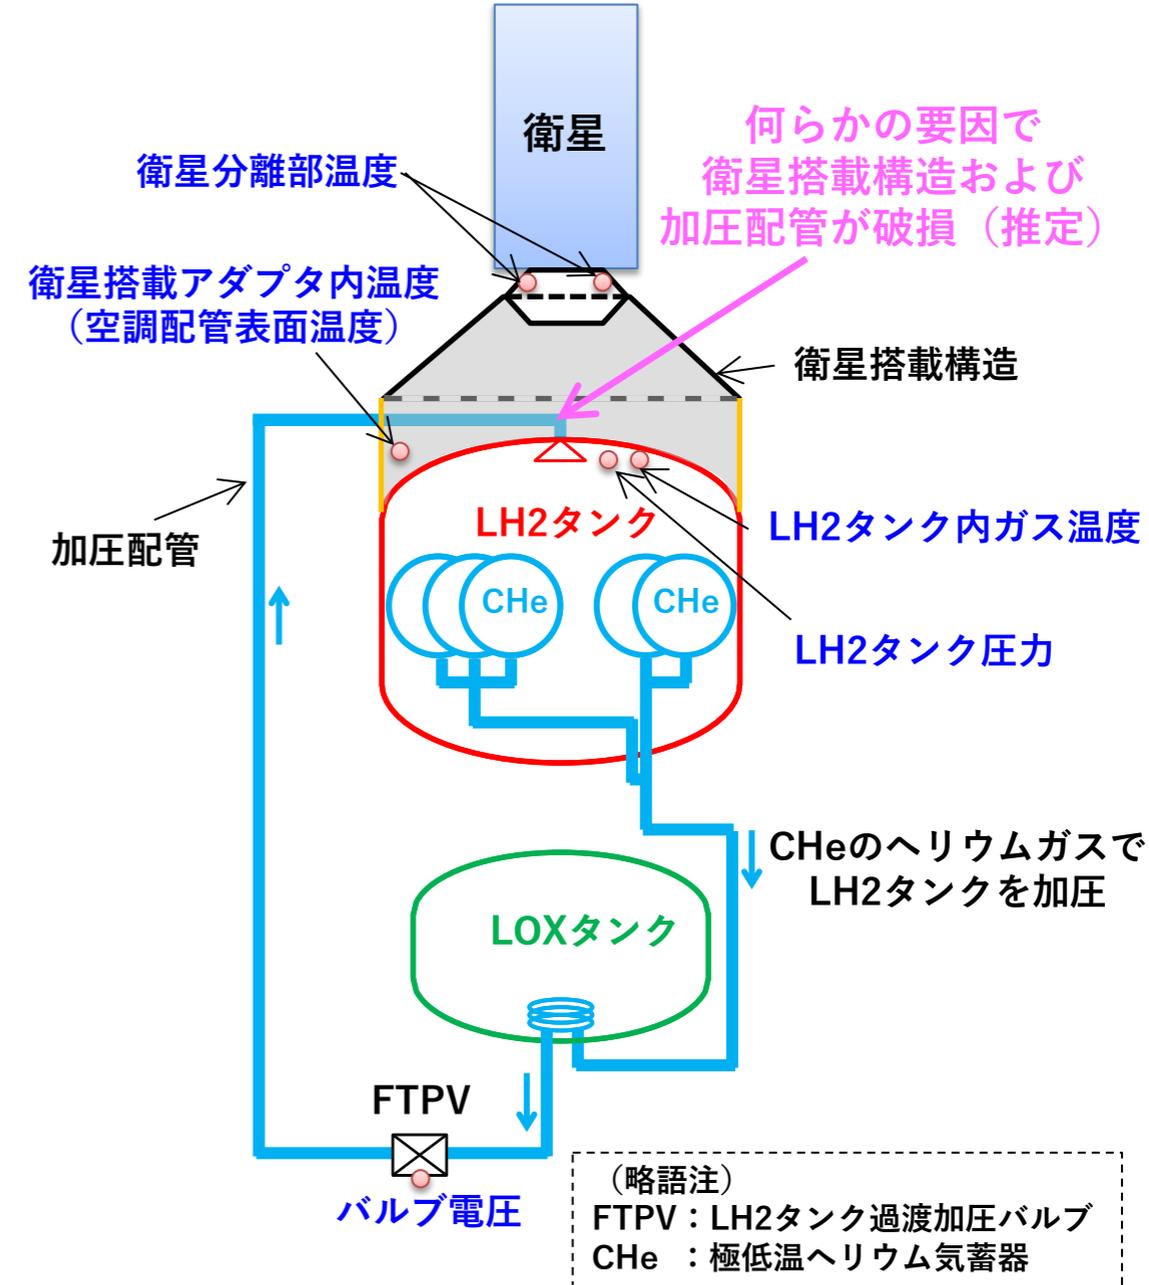
- 第2段エンジンの第1回燃焼に向けてLH2タンクの加圧制御中に、**起点となった特異事象の後に衛星分離部温度および衛星搭載アダプタ内温度の低下が確認され、ほぼ同時にLH2タンク圧力の低下を確認した（特徴①）。**
- LH2タンク圧力を回復するためにLH2タンク過渡加圧バルブ（FTPV）が開作動を継続したがLH2タンク圧力は回復せず、加圧中にLH2タンク内の温度変化（加圧ガス流入に伴う上昇）も確認できないため、**加圧ガスはLH2タンクに届いていない状況にあることを確認した（特徴②）。**
- LH2タンクの圧力低下や衛星分離部温度および衛星搭載アダプタ内温度低下は、**起点となった特異事象の後で起きている（特徴③）**ことから、**何らかの要因で衛星搭載構造が破損し、その結果として加圧配管が損傷した可能性が高いと考えられる。**

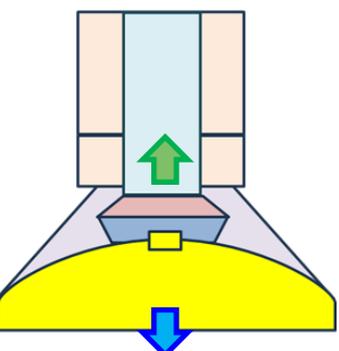
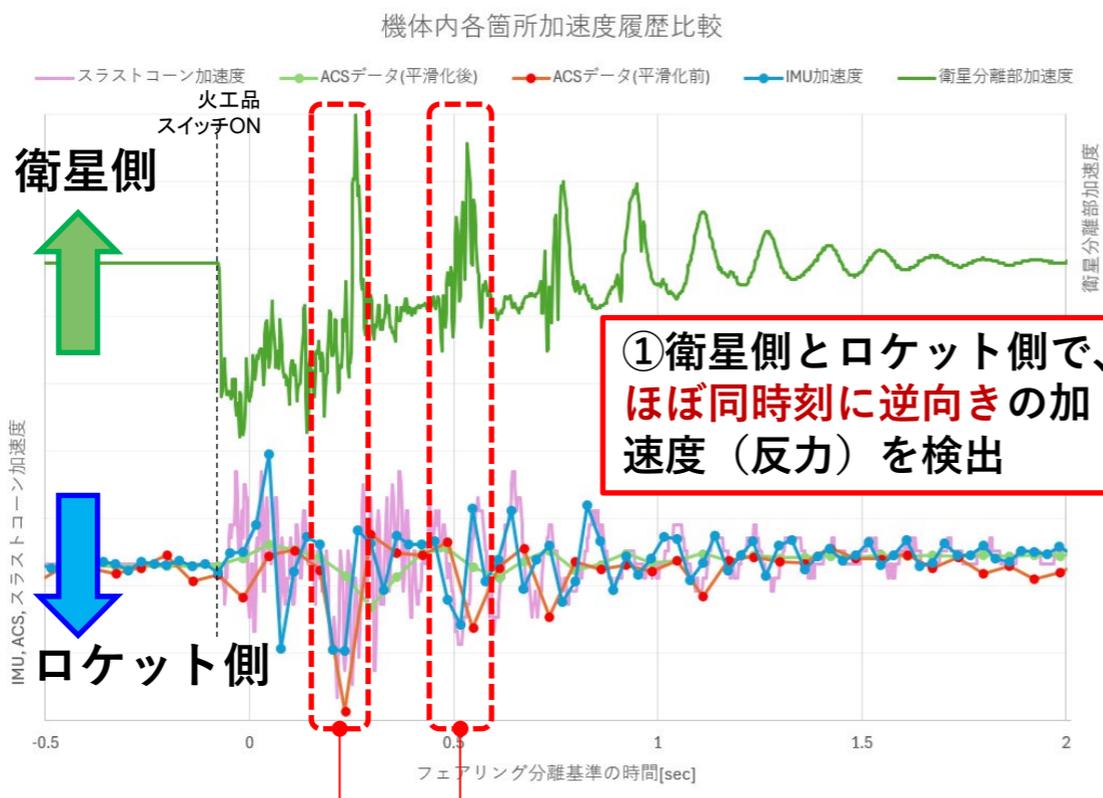
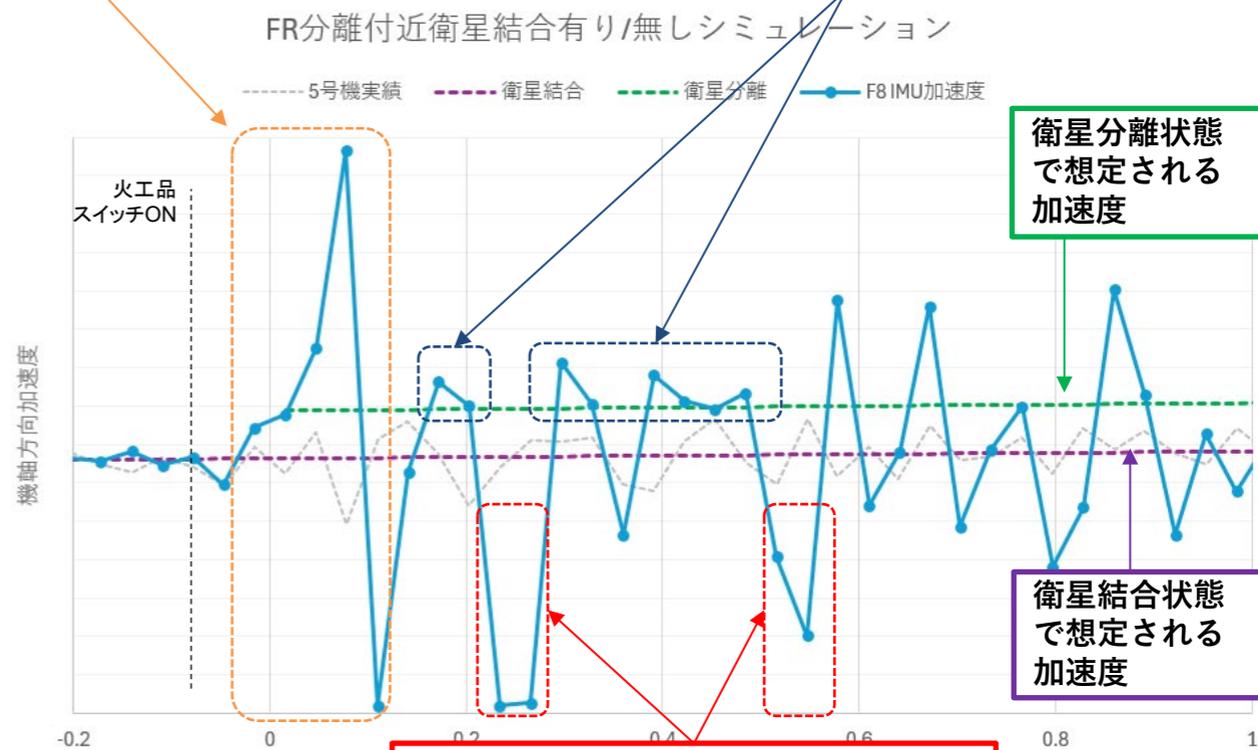
④衛星搭載構造の破壊を捉えていると考えられる区間

③衛星分離時に想定される加速度に近く、両者が既に分離していると考えられる点

②衛星と2段機体との接触を捉えていると考えられる時点

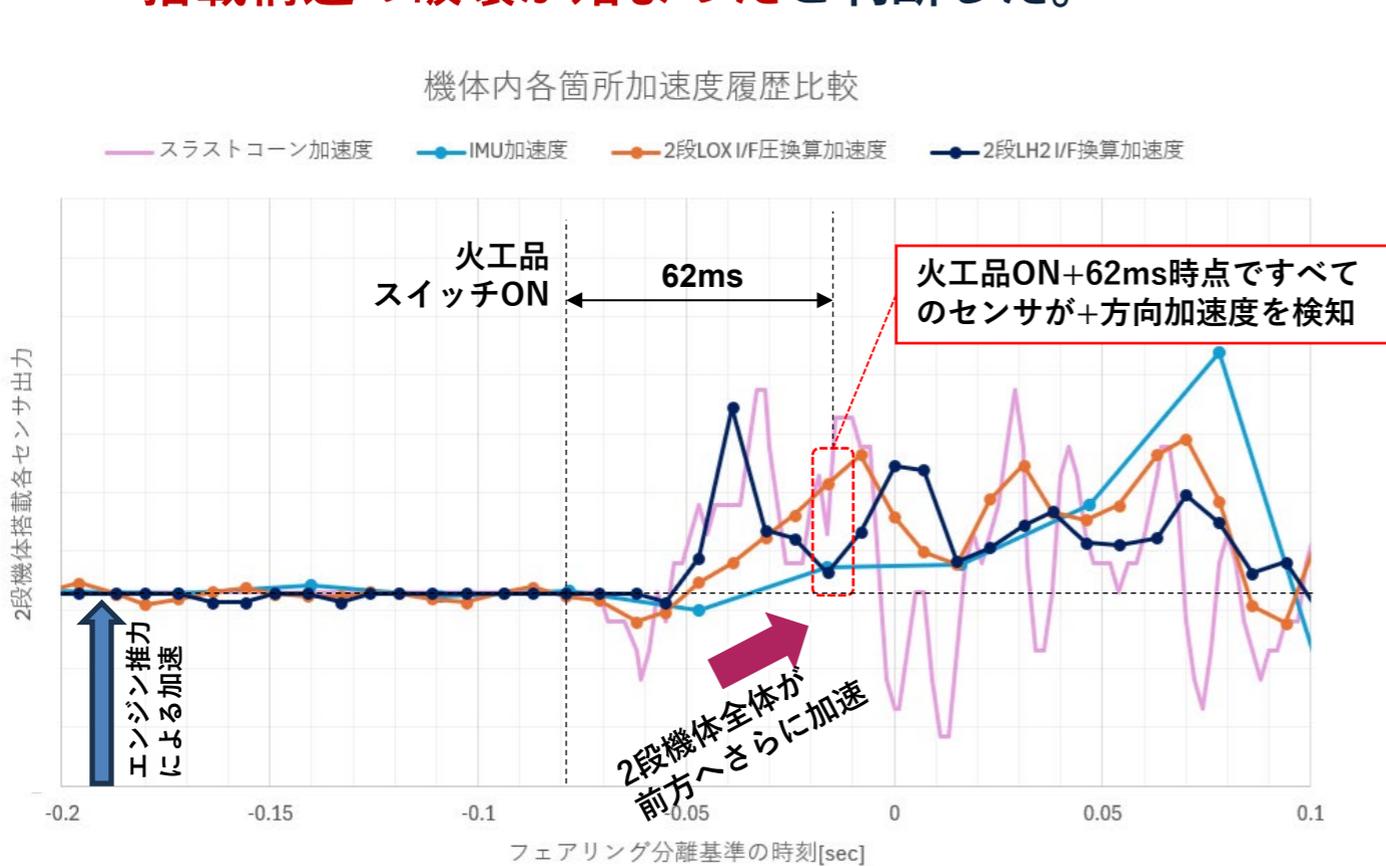
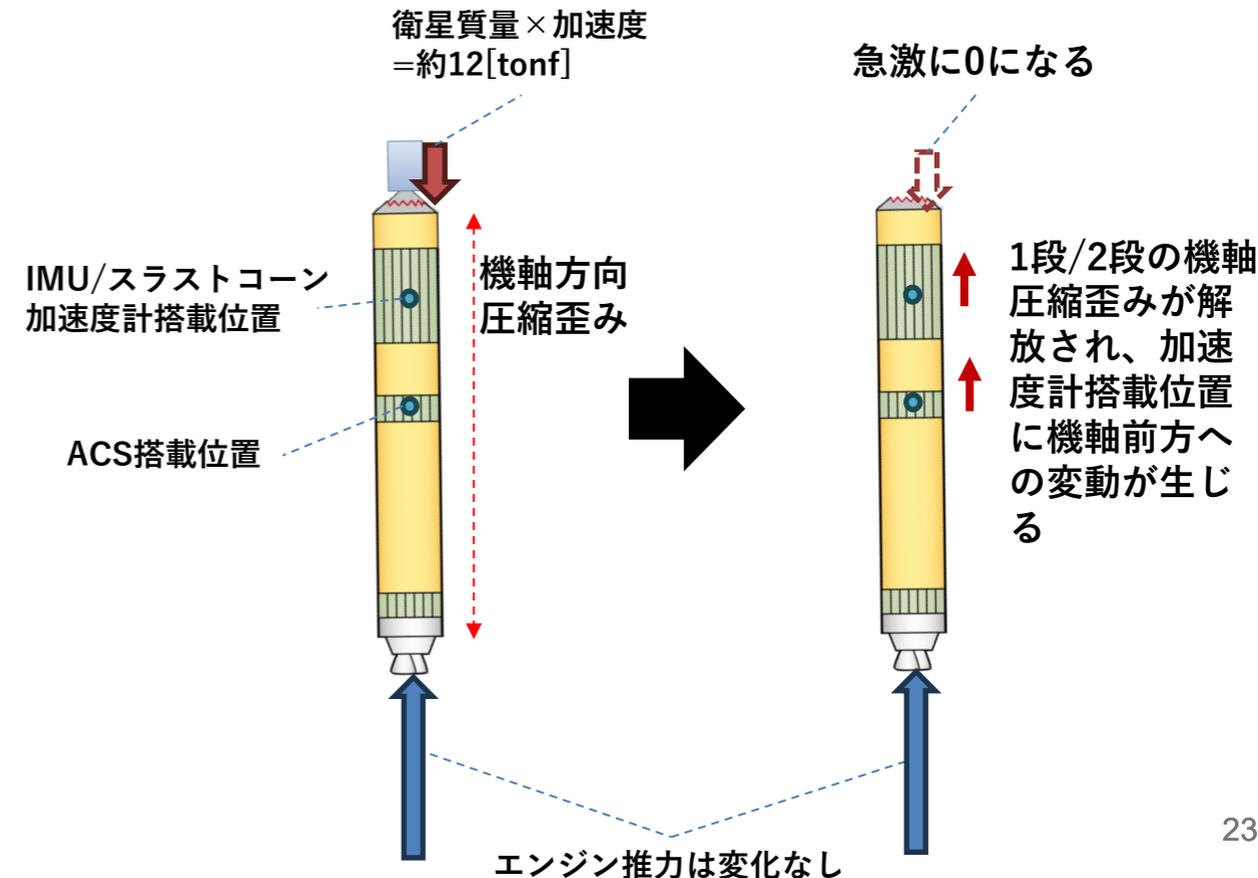
- フライトデータのうち、衛星分離部加速度以外の機体内各センサの挙動から、火工品スイッチONから遅くとも62[msec]までに、2段機体の機軸前方への加速度が増加し始めていることを確認。
- 機軸前方加速に関する原因分析の結果、これは衛星質量を支えることで生じる機軸方向圧縮歪みが（衛星搭載構造破壊により）瞬時に解放された結果であり、遅くとも火工品スイッチON+62[msec]までに衛星搭載構造の破壊が始まったと判断した。

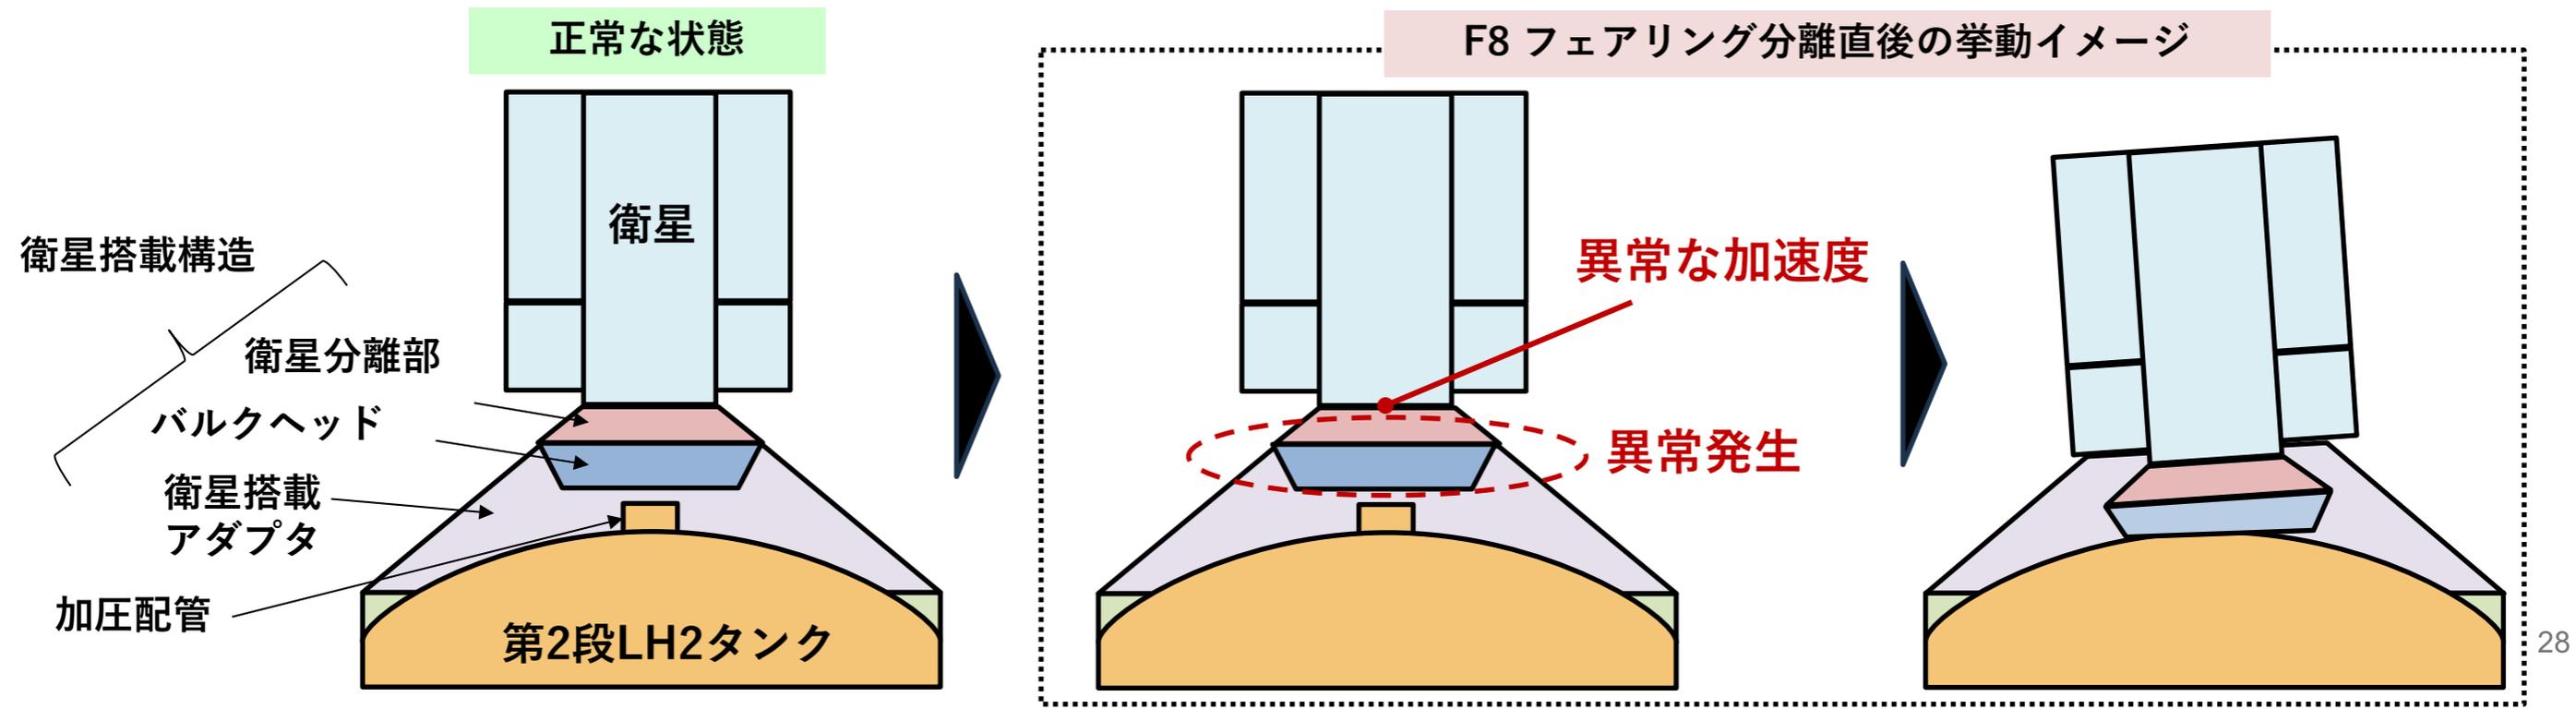
これまでに示した衛星分離部加速度・温度データ、第2段LH2タンク圧力データ、取得画像等による分析から、衛星搭載構造や第2段LH2タンクの加圧配管が下記のように損傷したと推定している。

- フェアリング分離開始直後に、**何らかの異常（損傷）が衛星搭載構造に発生した。**
- 本タイミングは、第1段エンジンの動力フライト中であることから、衛星及び衛星搭載構造の一部が機体内に落ち込んだ。
- この落ち込みにより、第2段LH2タンクの加圧配管を損傷させ、LH2タンク圧の低下等が生じた。

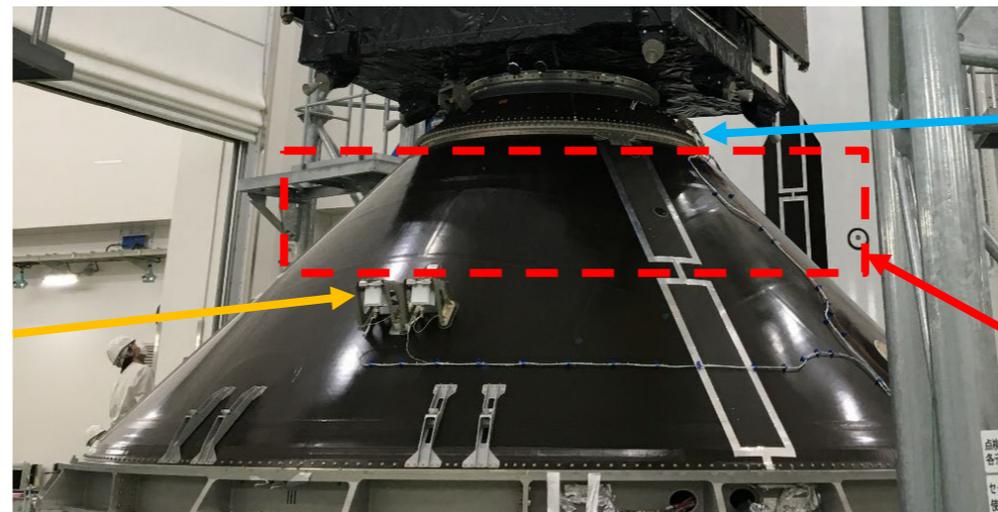
- これまで、衛星搭載構造つまり衛星分離部（PAF）もしくは衛星搭載アダプタ（PSS）が損傷し、衛星が離脱したと評価してきた。
- 以下のデータから、損傷箇所は**衛星搭載アダプタ（PSS）の上部**である可能性が高い。
 - PAFのテレメトリ項目のデータは事象発生後も第1段エンジン停止までは正常に取得できている。これらのデータはPAFからPSSを経由し2段機体に繋がっているが、このワイヤハーネスはPAF上にあるブラケットに固定されている。これより上部で損傷した場合には、ブラケットの近傍で断線すると考えられ、データと整合しない。一方、これよりも下部で損傷した場合は、ワイヤハーネスに余長があり、断線に至らなかったと考えられる。
 - PSSに設置しているカメラの画角は事象発生後も大きく変わっていないことから、カメラの高さで大きく損傷していることは考えにくい。

地球
機体姿勢と整合した
見え方をしている

ワイヤハーネス固定用ブラケット
ここより上で損傷した場合には、
ワイヤハーネスが断線し、その
時点でデータが欠落する

損傷した可能性が高い範囲

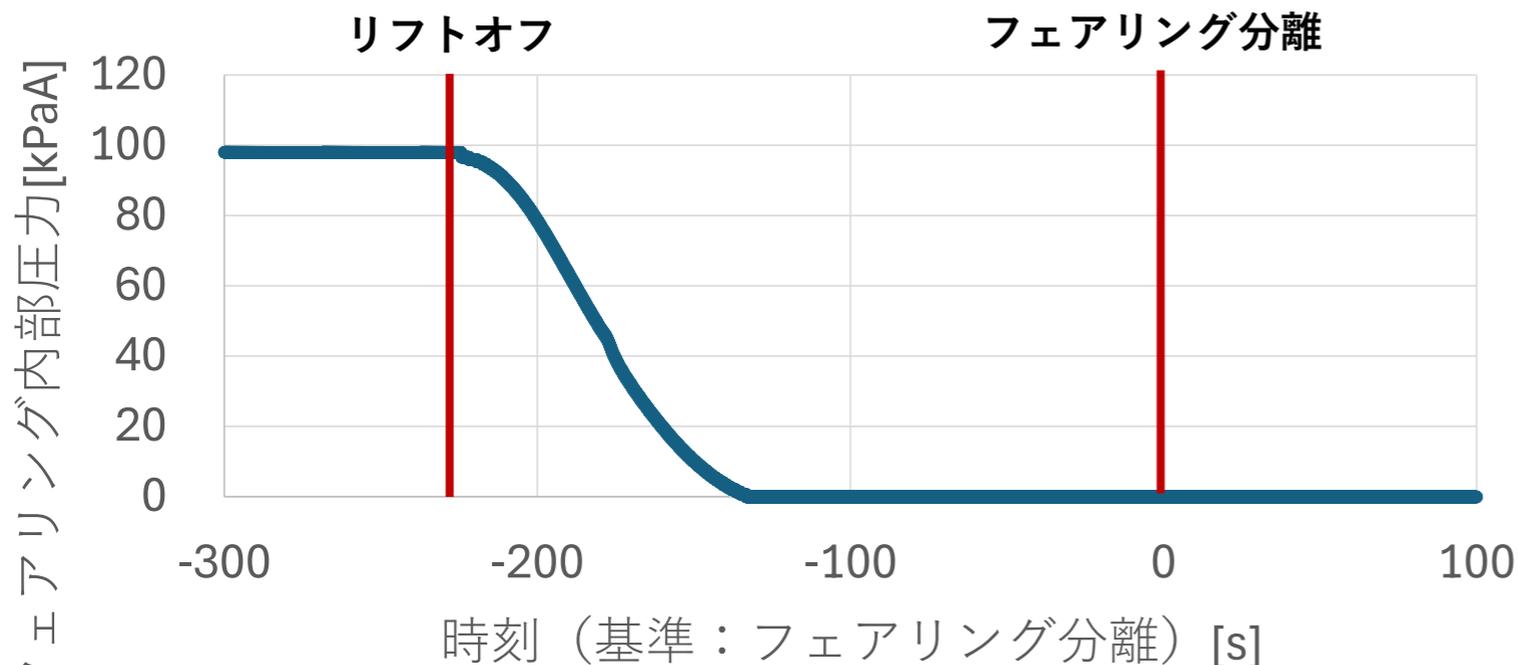
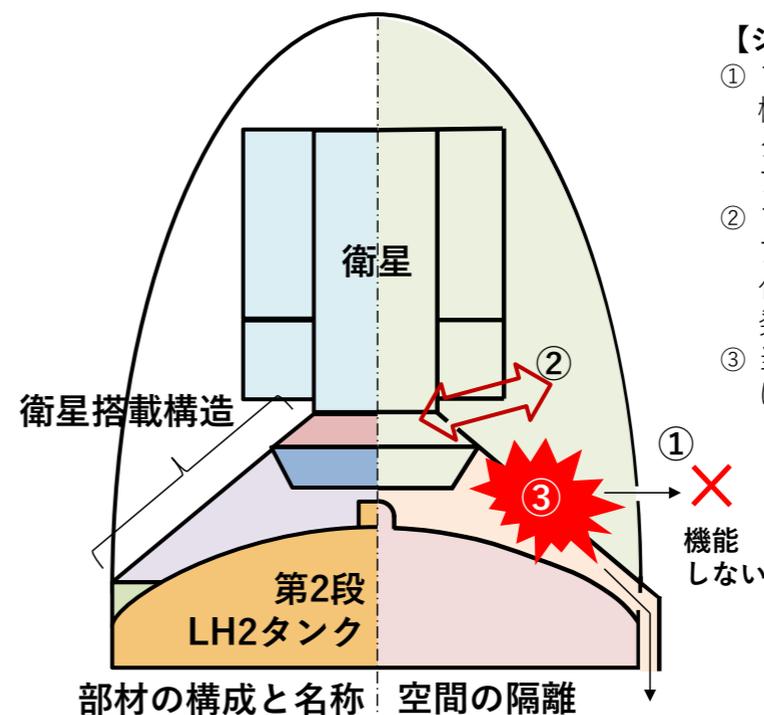
- フェアリング内に圧力が残った状態でフェアリングを分離することで内外差圧等により荷重が発生することを評価した。
- フェアリング内部圧力のフライトデータは下図の通り。減圧状況に異常は認められず、0kPaAまで減圧されている。ここでは、現実には考えにくいですが、最悪の条件としてセンサ誤差や分解能から最大4kPa程度の圧力が残っていたと想定した。
- 更に最悪側の想定として、上記4kPaの圧力が衛星のある1面だけに負荷されたと考えた場合でも、衛星が衛星搭載構造に及ぼす荷重は46kNであり、**PSSの設計荷重に対して十分低いことを確認した。**

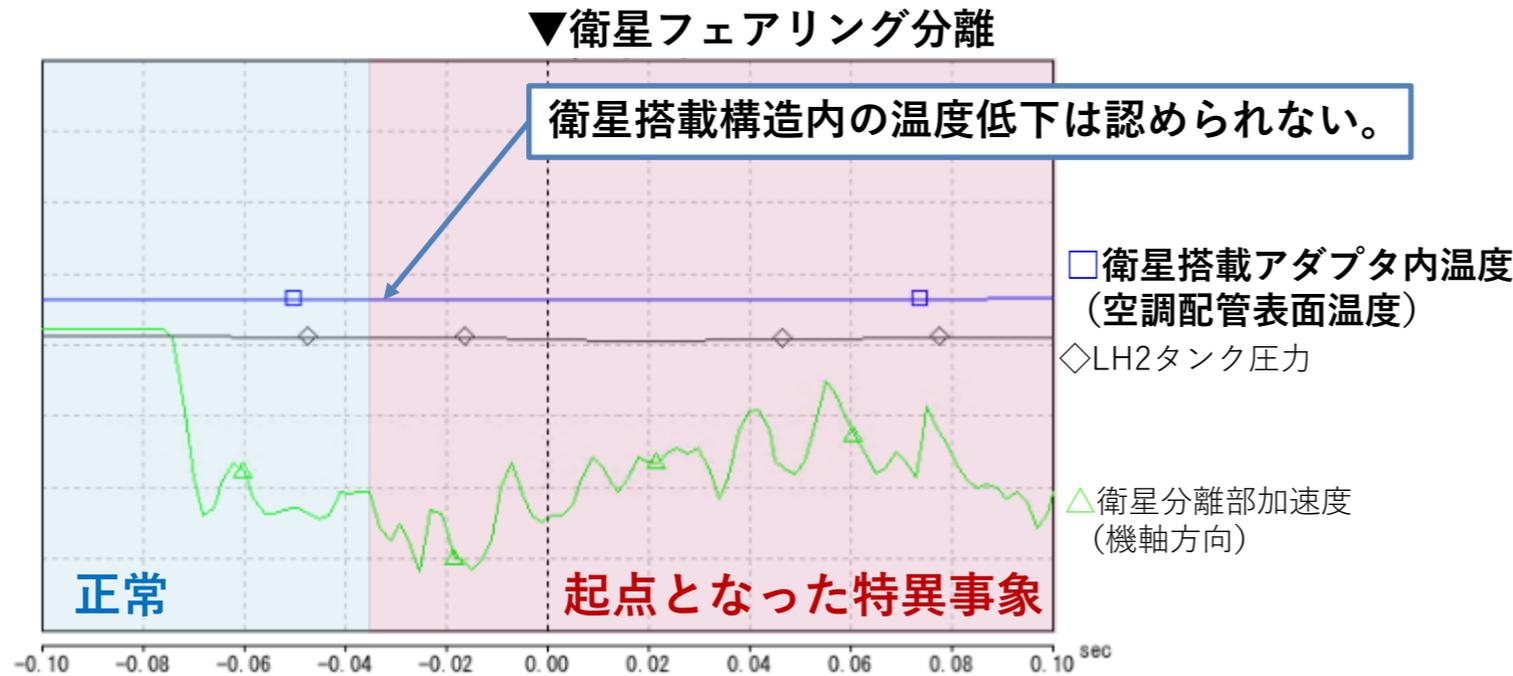
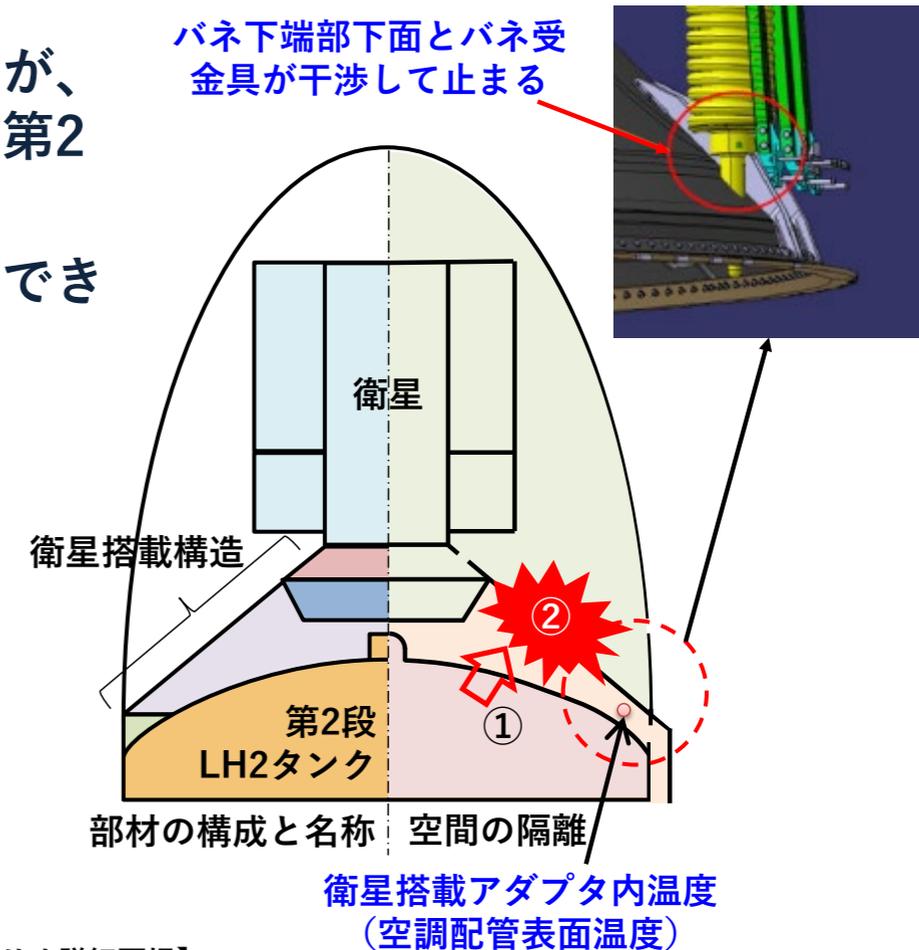
- テレメトリデータを評価した結果、起点となった特異事象が発生するタイミングでは衛星搭載構造内で計測する衛星搭載アダプタ内温度（空調配管表面温度）にLH2の漏洩が疑われるような温度低下は認められない。
- フライト環境ではフェアリング分離時に開頭バネが外れることはないが、万が一バネが外れた場合にも、バネは金具と干渉して止まることから、第2段LH2タンクには到達しないことを確認した。
- したがって、**本故障モードであるLH2の漏洩は発生していないと評価できる。**

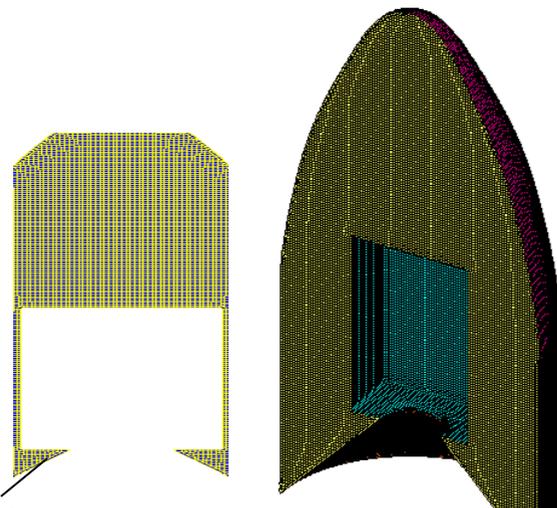
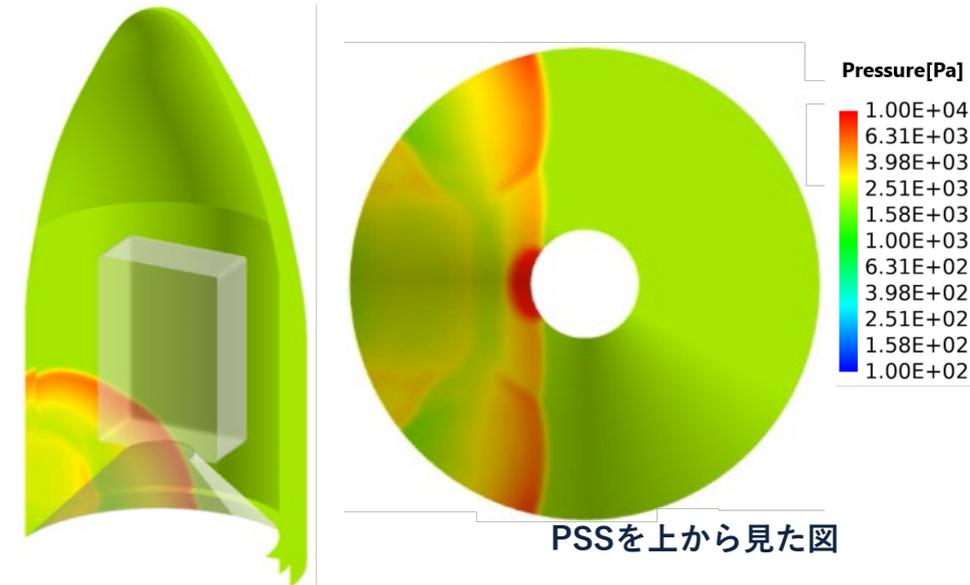
- 着火した領域付近では燃焼が広がるが、圧力波の伝播に追従して高温域の拡大や燃焼ガスの生成は見られず、燃焼がフェアリング内全域に進行することはない。
- 衛星搭載構造・衛星に作用する横方向荷重は**最大で15kN**程度。
- これは**PSSの設計荷重に対して十分低く**、水素ガスが残留空気と混合して燃焼することは、**PSS損傷の直接要因にはなり得ない**と評価できる。

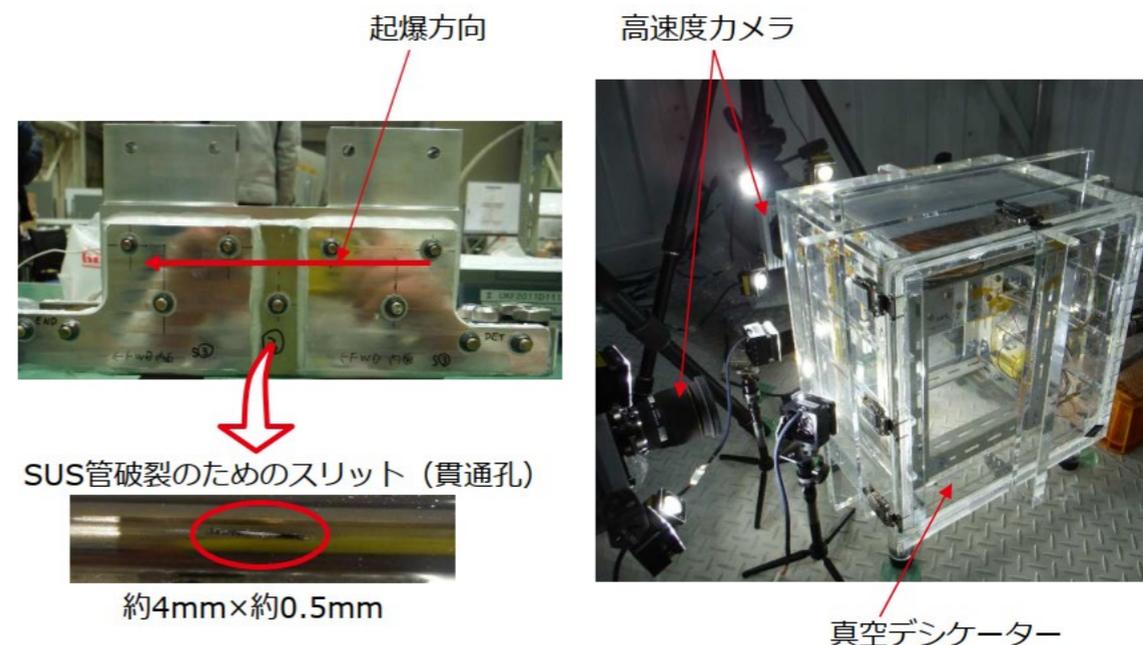
【要素試験①：真空環境下SUS管破裂試験】

- 真空環境下で分離機構を作動し、あらかじめ亀裂を付与していたSUS管（通常作動時は亀裂が無く破裂しない）を意図的に破裂させ、真空中でMDFP周りに発生するガス圧を評価した。
- その結果、想定を上回る圧力発生は無く、この場合の**フェアリング内圧力の増加分は50Pa以下程度でありPSS構造を破壊させ得るものではない**ことが裏付けられた。

- 同じく真空環境下で分離機構を作動し、切断されたノッチボルトのナット部が真空中で飛散する速度/エネルギーを評価した（ただし、飛散防止のカバーのため、正常時にナットは飛散しない）。
- その結果、仮に飛散したナットがPSSに衝突したとしてもPSSが受けるエネルギーは0.4J程度であり、**分離時の飛散物がPSS主構造を破壊させるようなエネルギーに到達しない**ことを確認した。

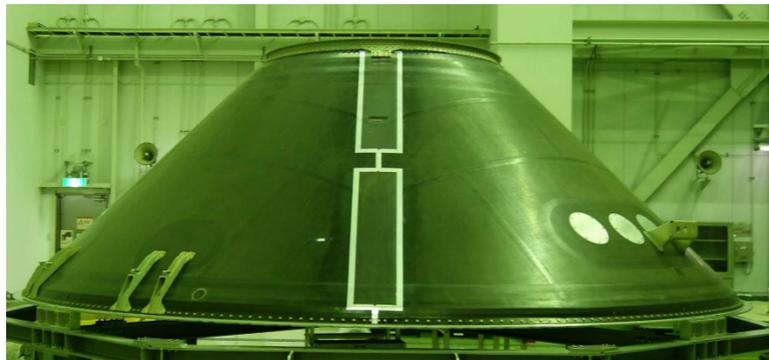
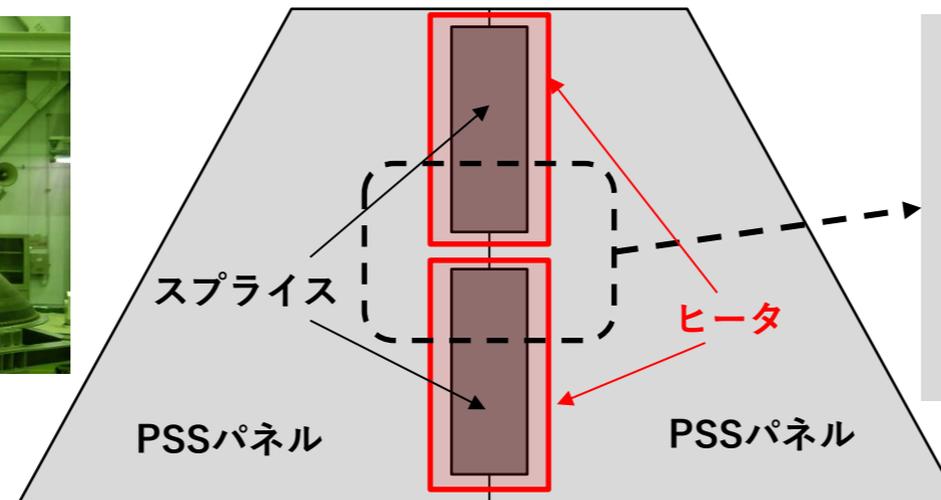
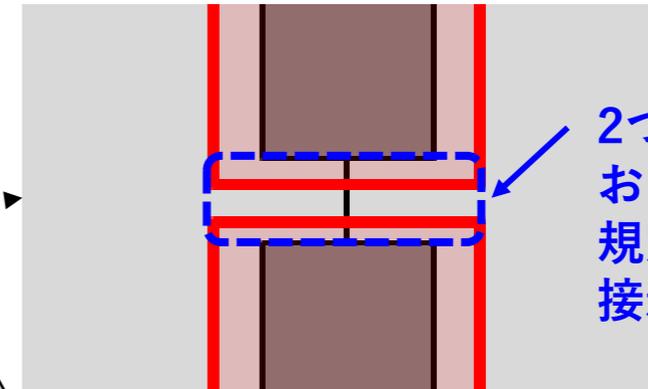
- 実機パネルを用いたスプライス接着工程の再現試験を行い、接着工程の前の乾燥のための第1回加温で、実機で見られたものと同様の剥離が発生したことから、以下のメカニズムで剥離が発生したと考えている。
 - ヒーターにより加温した際に、2つのヒーター間のパネル温度が想定以上に上昇
 - 想定以上に温度上昇した範囲で、スキン/ハニカムコア間の接着強度が低下することを、上記供試体から試験片を切り出し、試験により確認した
 - 強度低下した部位で、ハニカムコア内部空気の加温による膨張等によるスキンを面外に引き剥がす荷重に耐えられず、接着部が破壊しスキンがハニカムコアから剥離

2つのヒーターの端部
およびその間の範囲が
規定温度より高温化し、
接着強度が低下。

- 以上から、8号機の特異性として吸湿の影響を評価する必要があると判断し、吸湿による接着強度や破壊靱性への影響を**要素試験（加速吸湿試験）**にて評価した。
- その結果、接着強度は吸湿がない場合に対して約25%低下するデータが見られたことから、**8号機のPSSは剥離が発生しやすい状態であった可能性**がある。一方、破壊靱性には有意な影響が見られなかったことから、剥離の進展しやすさについては吸湿の影響は小さいと考えられる。

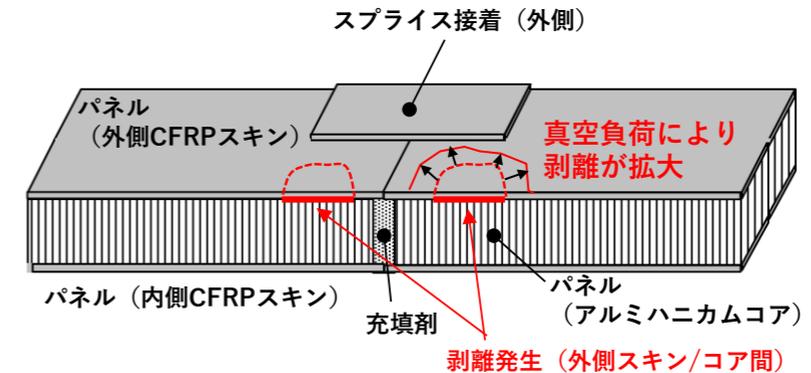
【部分真空負荷試験】

剥離部周辺を部分的に真空負荷した際に、剥離が拡大することを実機PSSの剥離発生部にて確認した。

フライト中の真空環境下で、コア内部に密閉された空気との差圧により、スキンを引き剥がす荷重が発生し、剥離が拡大し得ることを確認した。

実機PSSでの剥離部に真空環境を負荷して、剥離が拡大することを確認。

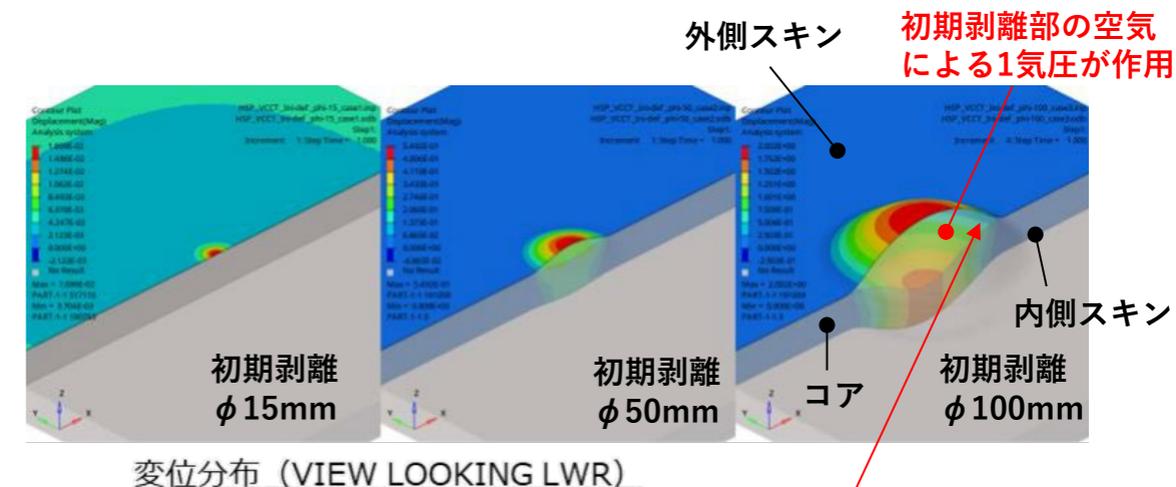
【解析：初期剥離径を3水準設定し、1気圧の差圧負荷時の挙動を評価】

差圧によりスキンを引き剥がす荷重が発生し、剥離先端の曲げ歪が大きくなる

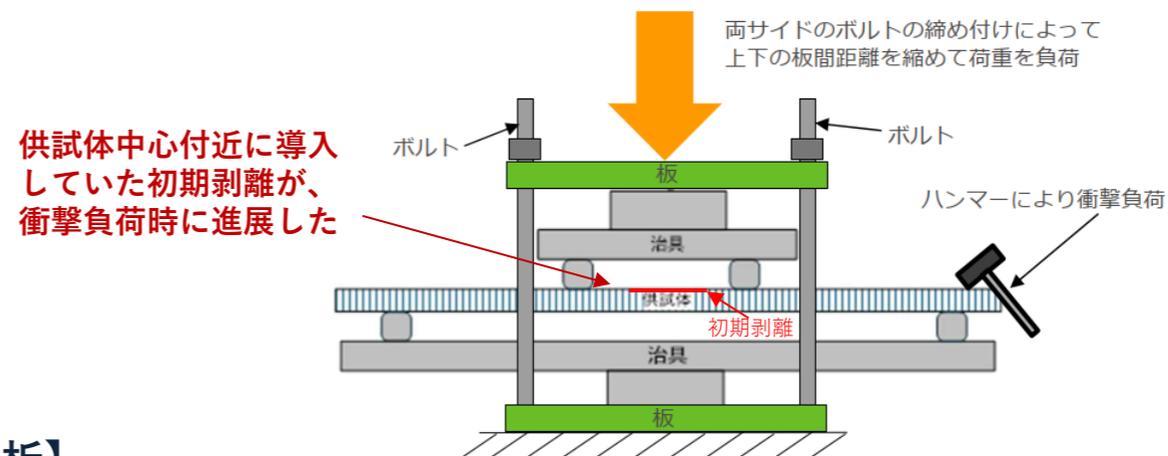
【試験】静荷重と衝撃負荷による剥離の拡大

スプライス接着時の熱負荷および初期剥離を模擬したクーポン試験片に対し、飛行中の静荷重と衝撃を負荷すると、**瞬時に剥離が進展**することを確認した。

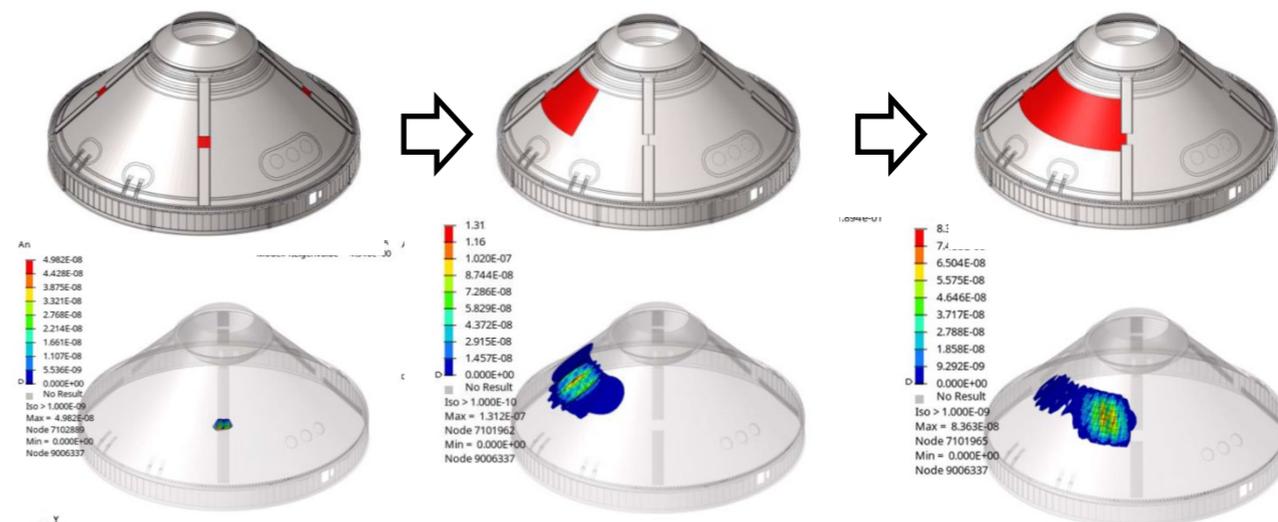
剥離面積が拡大すると、より低荷重で広範囲のスキンが座屈に至ることを確認した。これは、広範囲のスキンが剥離することでパネルが剛性を喪失し、荷重を支えられなくなることで、**瞬時に全体破壊**に至る可能性があることを示唆している。

FEMモデル上でコア/スキン間の剥離を模擬し、剥離面積拡大時の座屈荷重を評価。(赤色が剥離領域)

剥離面積が拡大すると、低い荷重で大きな面積が座屈することを確認

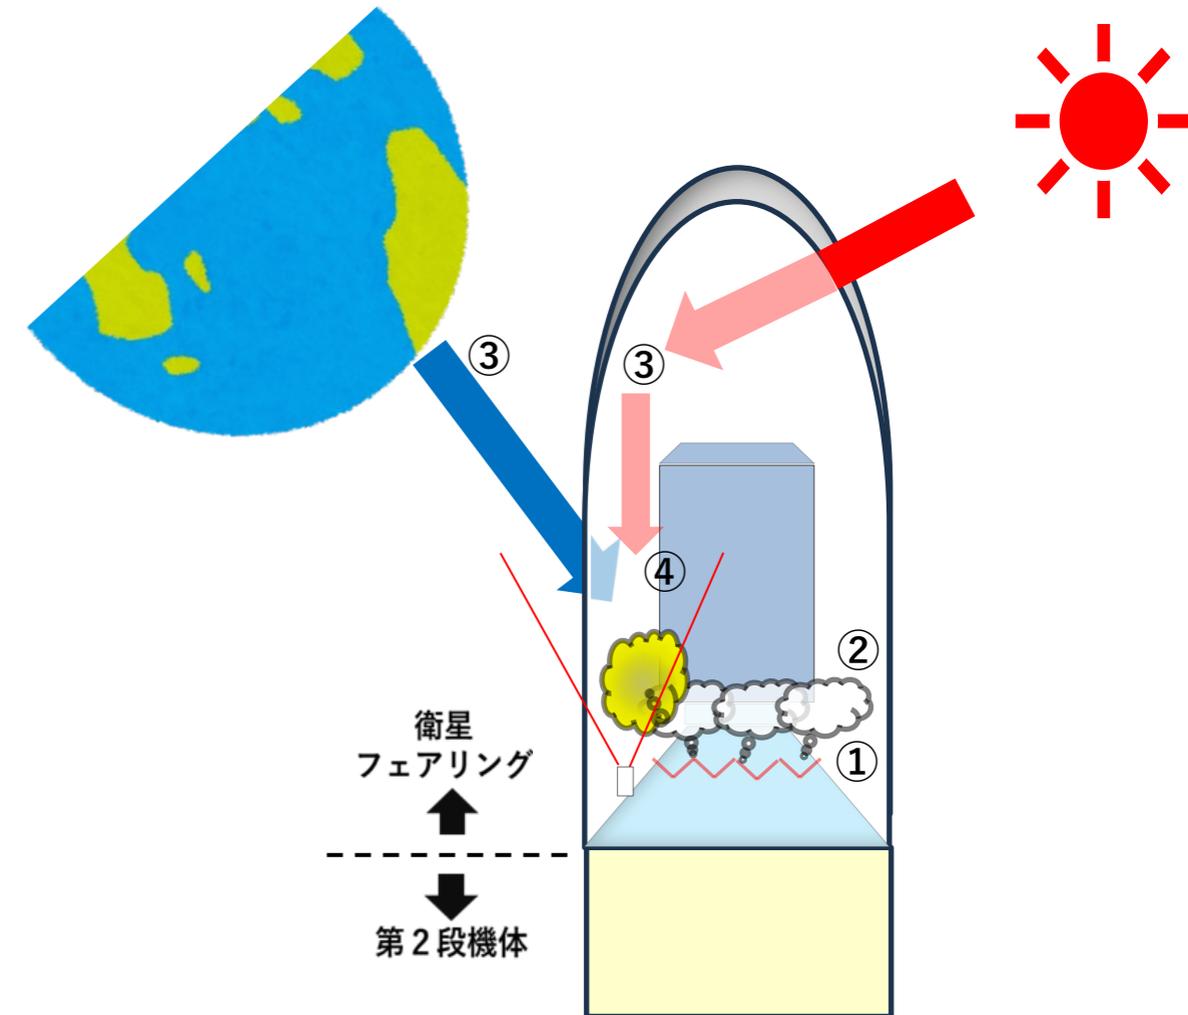
- ① PSSの損傷によりアルミハニカム内に閉じ込められていた空気が真空中に噴出する。
- ② 断熱膨張により温度が下がり空気に含まれている水分が霧状になる。
- ③ フェアリングの開頭挙動によりフェアリングの隙間から太陽光が入射しフェアリング内面に反射する、もしくはフェアリングの隙間から地球のアルベドが入射しカメラ前面を照らす。
- ④ これらが光源となり霧で散乱しカメラに映る。
