資料61-1
科学技術・学術審議会
研究開発・評価分科会
宇宙開発利用部会
調査・安全小委員会(第61回)
R8.3.24

H3ロケット8号機 打上げ失敗原因究明状況

2026年3月24日
宇宙航空研究開発機構

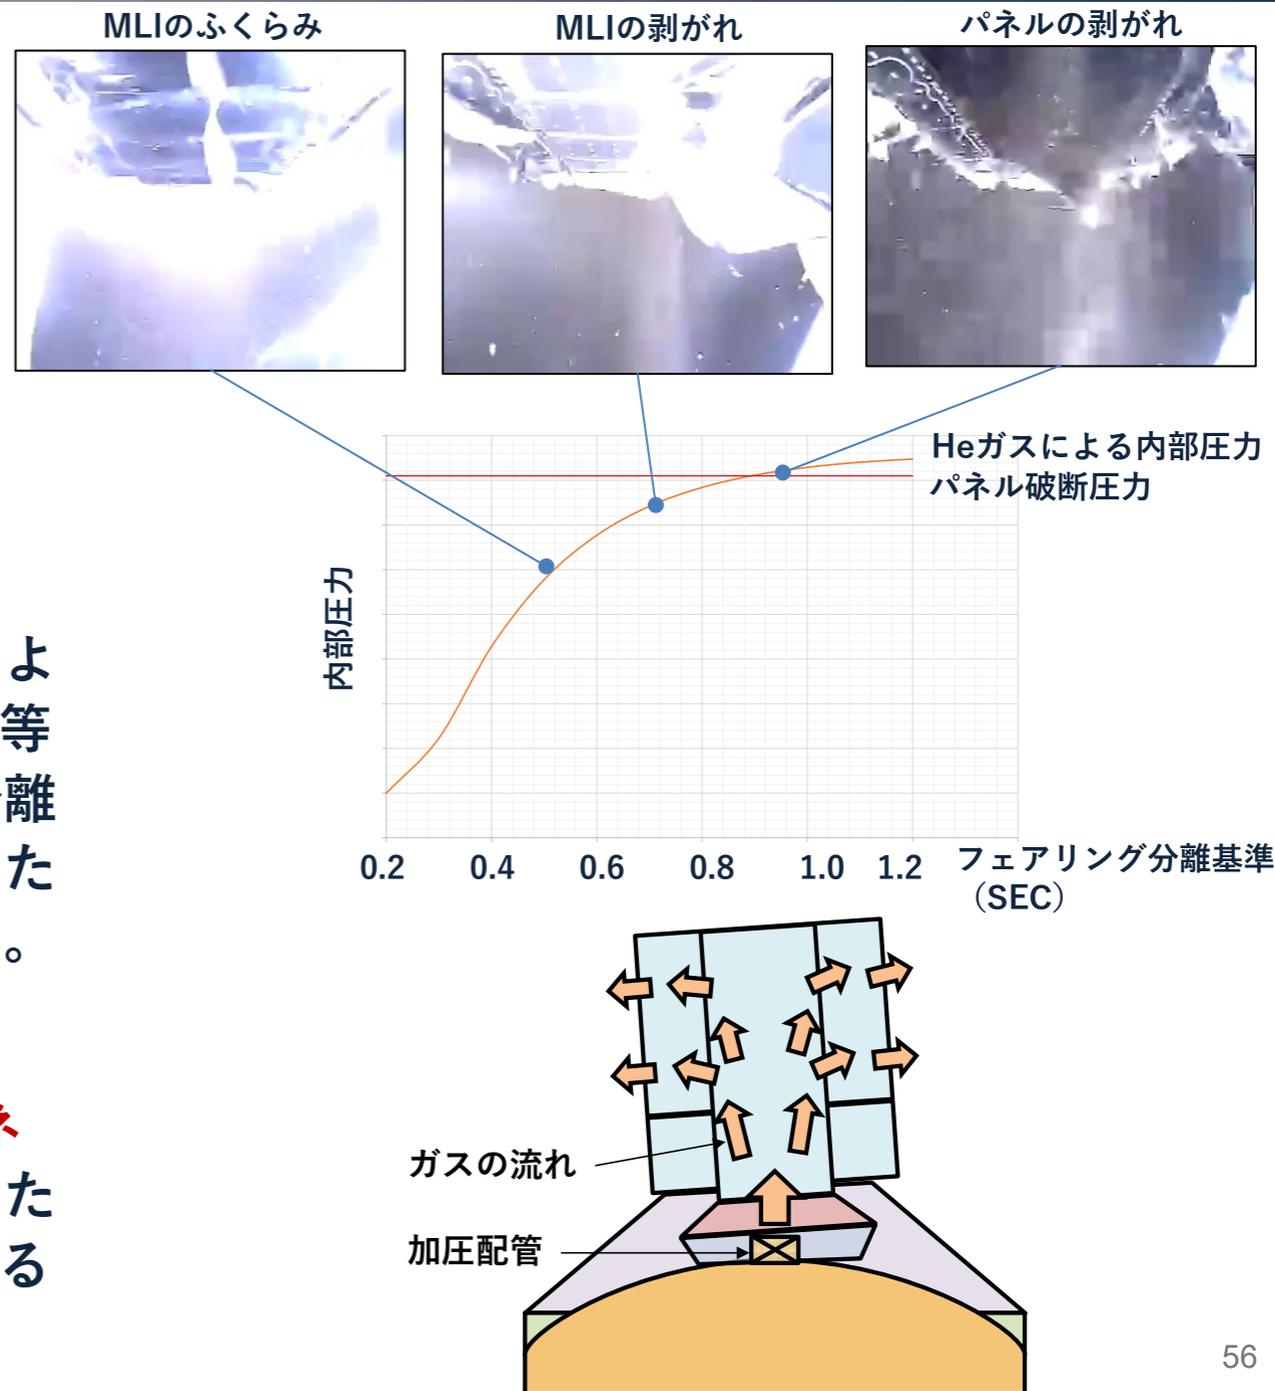
衛星及び衛星搭載構造の一部が機体内に落ち込んだことにより、第2段LH2タンクの加圧配管を損傷させ流出したHeガス等の流動により衛星の横面から噴き出した。この場合、衛星分離部の温度データと時系列含め整合する。これらは起点となった衛星搭載構造の破壊の後に発生した二次事象と評価している。

加圧配管から流出したHeガス等の圧力により、衛星のパネルを破壊し得ることを、衛星に提供いただいたモデルを用いた解析により確認した。パネルに比べてMLIの方が差圧に対する強度が弱く、先にMLIが剥がれたこととも整合している。

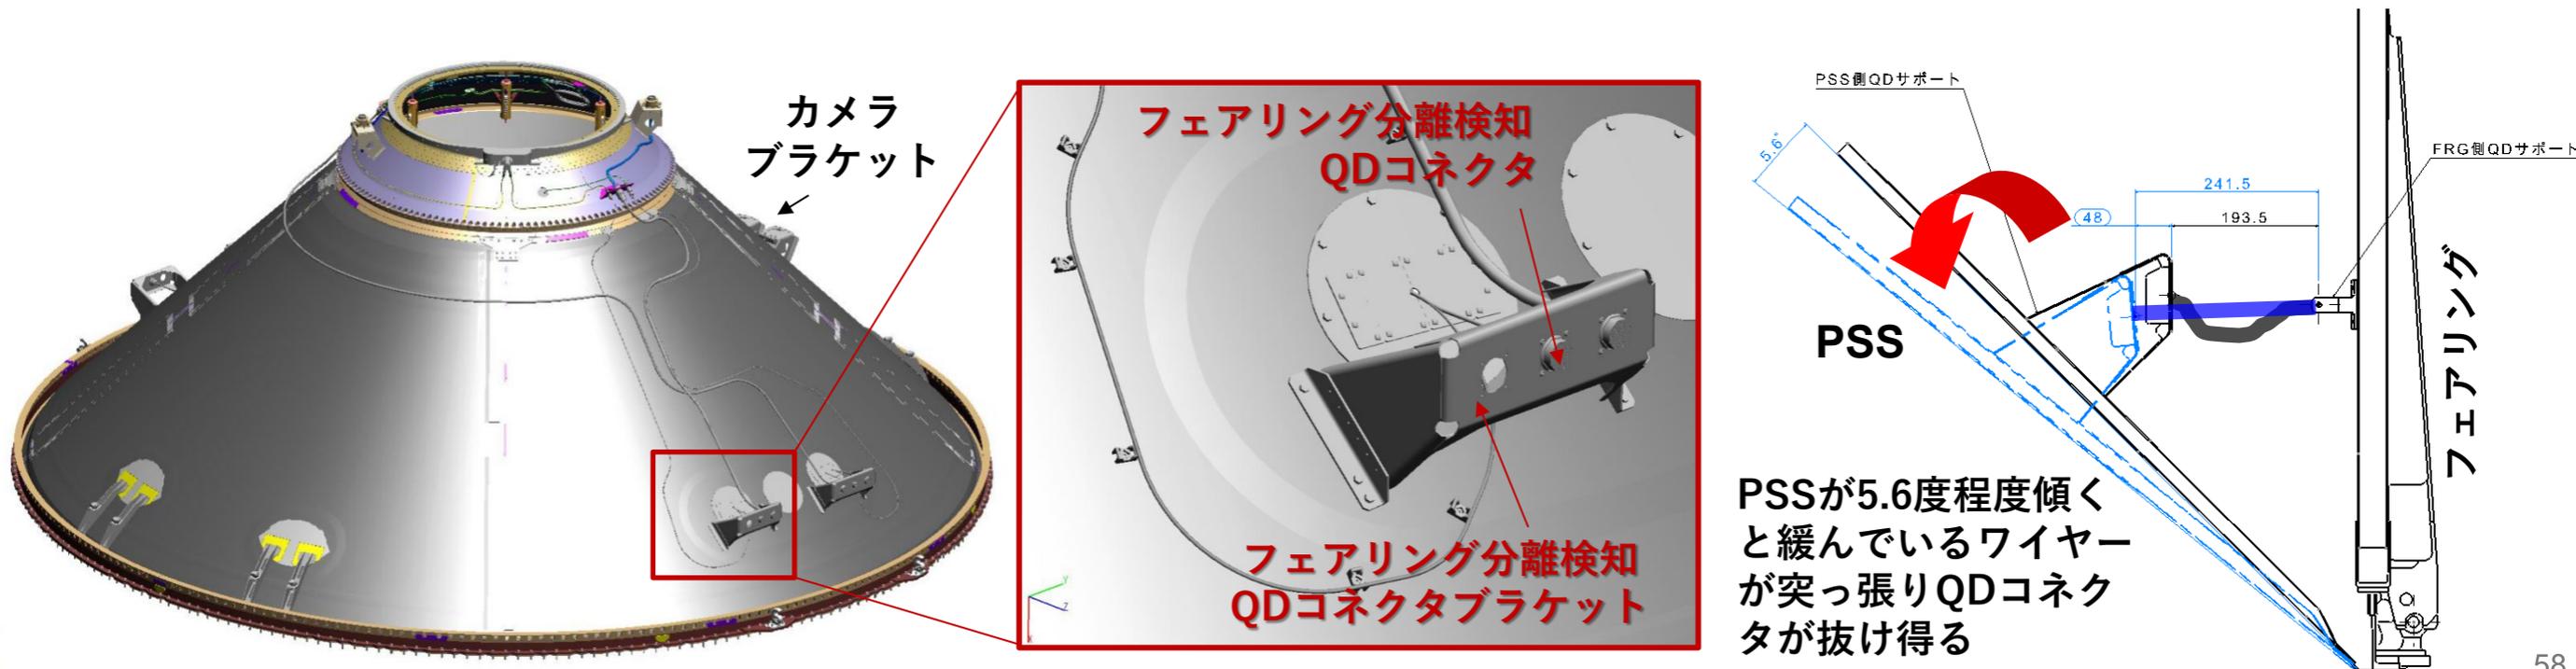
| | 事象 | 1次要因 | 2次要因 | 要因の評価 | |
|---|---|---|--|---|--|
| | | | E1.2. QDコネクタブラケット(PSS側)の変形等により想定より早くQDコネクタを引き抜いた | △ | 衛星搭載構造(PSS)の上部が破損し、残ったPSSの下部が弾性変形し、50mm程度の変位が発生した場合には、それによってワイヤーが引っ張られてQDコネクタが抜け、分離検知に至る可能性がある。この場合、搭載高さが類似しているカメラの画角も事象発生直後に変化する可能性がある。カメラの映像で白飛び期間に相当することから画角の変化を直接確認はできないが、変化を否定することはできない。今後、PSSの弾性変形が起きた可能性につき検討を継続する。なお、今号機におけるQDコネクタのワイヤーの弛みは他号機と同等であることを打上げ前の写真により確認している。 |

- フェアリング分離検知QDコネクタの外観は下図参照。PSSの上部が破損し、残ったPSSの下部が弾性変形し (右下図参照)、50mm程度の変位 (PSSの傾きとして5.6度程度に相当) が発生した場合には、それによってワイヤーが引っ張られてQDコネクタが抜け、分離検知に至る可能性がある。
- この場合、搭載高さが類似しているカメラも振れていた可能性がある。R8.2.25報告では、カメラの画角は事象発生後も大きく変わっていないとしていたが、事象発生直後の短時間に限るとフェアリング分離画像は白飛びのため非常に不鮮明であり判断は難しい。PSSの弾性変形が起きた可能性につき検討を継続する。

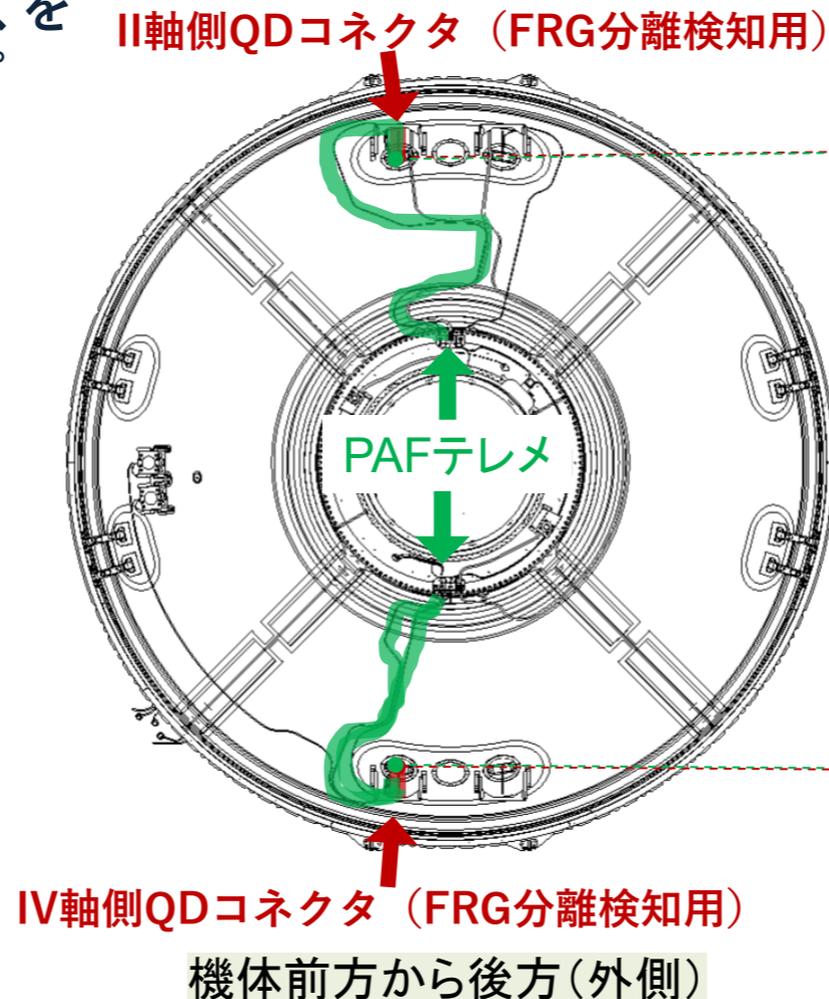
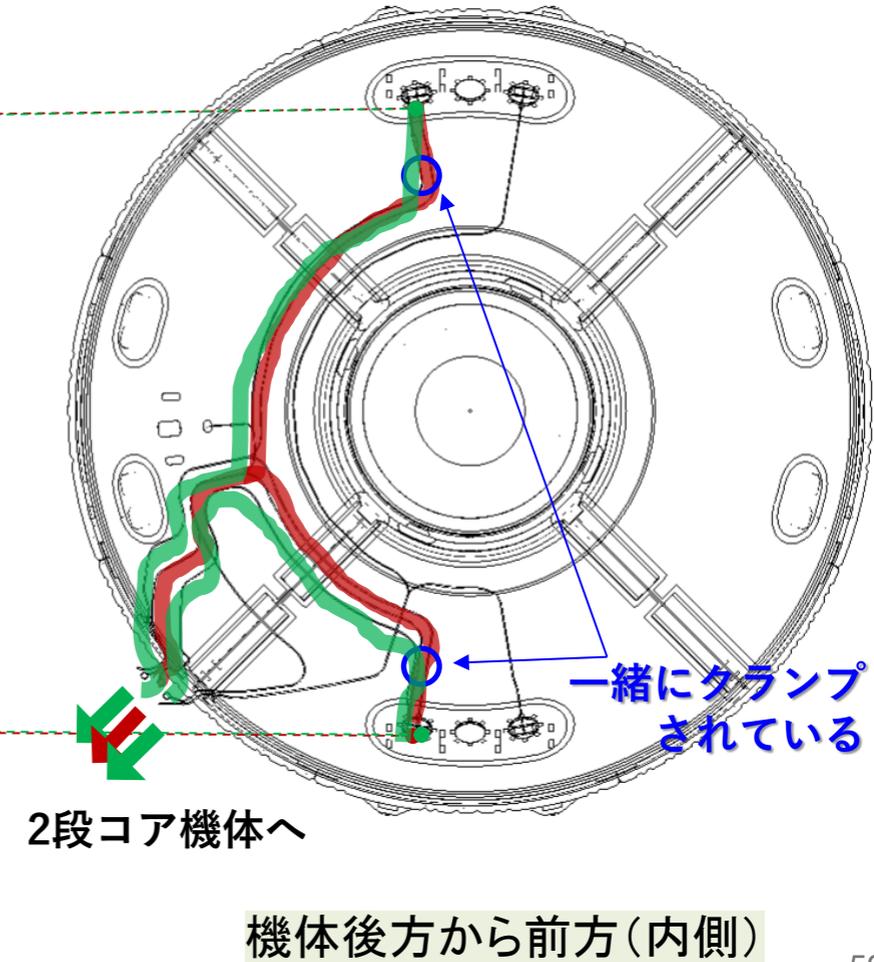
| | 事象 | 1次要因 | 2次要因 | 要因の評価 | |
|---|---|---|--|---|--|
| | | E2.QDコネクタから収録装置までのハーネスが断線した | | × | 収録装置からQDコネクタまでのワイヤハーネス(W/H)が断線した場合、断線したタイミングで検知するため、通常より早いタイミングで断線した場合には早く分離検知する。分離検知用のW/Hは、フェアリング分離検知以降も計測できているテレメータのW/Hとほぼ並行して艤装している。PSS構造破壊後、W/Hを引っ張り、QDコネクタからW/Hが抜けるモードも考えにくい。試験にて、W/H固定用タイラップは破断しやすく余長が発生するためFRG分離検知までの時間ではW/Hを引っ張ることができないことを確認した。 |

- フェアリング (FRG) 分離検知ラインのワイヤーハーネス (W/H) は、PSS内側に入り、一旦、機体前方側 (中心側) に上がった後、合流して2段コア機体に下がっていくルーティングとなっている。
- MECO付近まで計測できていたPAFテレメラインのW/HはFRG分離検知ラインのW/Hの近くを通っておりかつ、一緒にクランプされている箇所もあるため、FRG分離検知ラインだけ断線したとは考えにくい。
- また、PSS構造破壊後、W/Hを引っ張り、QDコネクタからW/Hが抜けるモードも考えにくい。試験にて、W/H固定用タイラップは破断しやすく余長が発生するためFRG分離検知までの時間ではW/Hを引っ張ることができないことを確認した。

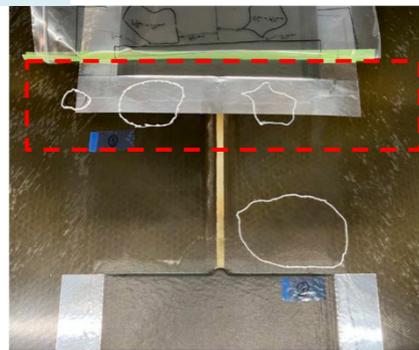
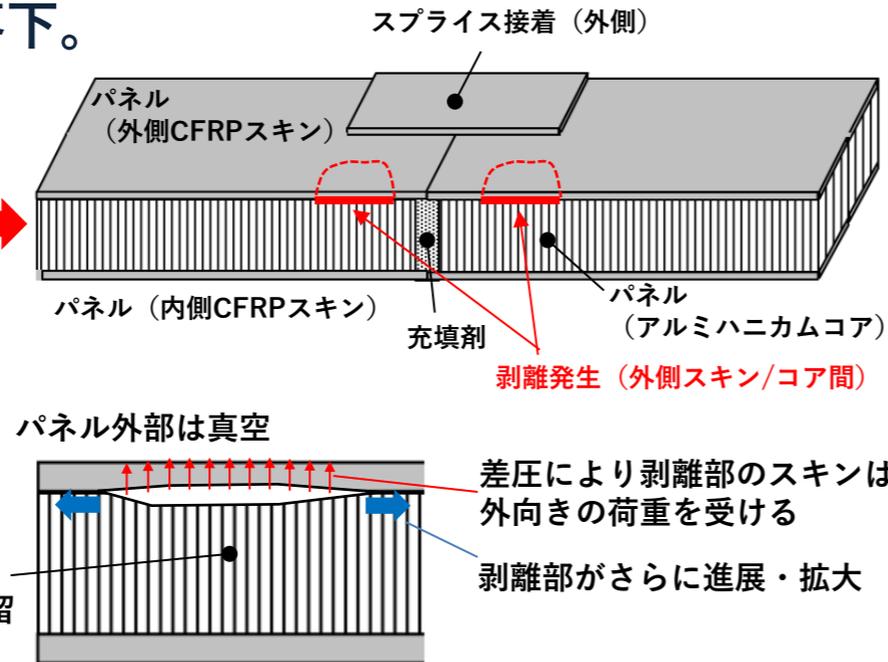
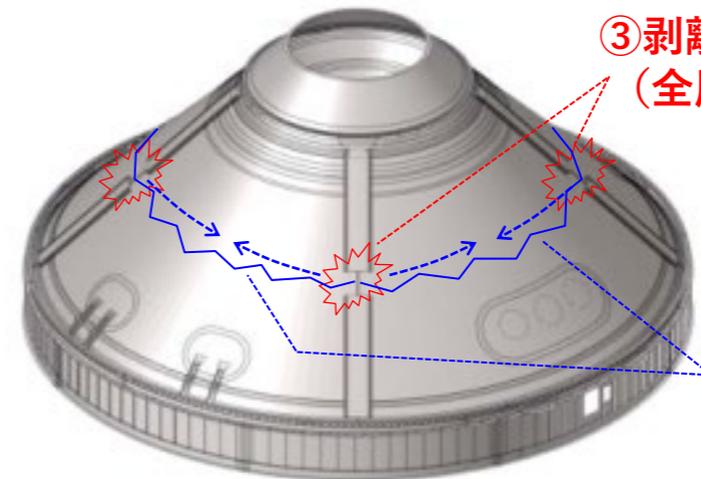
- ① PSSのスプライス接着工程にて、スプライス近傍のパネルのスキン/コア間に想定以上の剥離が発生。
- ② フェアリング分離までの1段飛行中は、破壊せず耐荷。ただし飛行中の真空環境等により剥離が徐々に進展（ハニカム内部には最大1気圧の空気が密封されており、フライト用PSSで剥離している箇所を局部的に真空状態にしたところ剥離が部分的に進展することを確認した）。
- ③ フェアリング分離時の衝撃等により、剥離部を起点にスキンの局所座屈および急激な剥離の進展が発生。
- ④ 座屈部の剛性が急激に低下するため荷重再分配により連鎖的に座屈が一気に進展し、構造全周が座屈。
- ⑤ 全周座屈したPSSは衛星の慣性力を支えられず、剥離部を境に上下に分割され、PSS上部が衛星とともにLH2タンク側に落下。

①剥離の発生

②剥離の進展

③剥離部を起点とした局所座屈 (全周4位相のスプライス間)

④局所座屈から連鎖的に一気に全破壊
