科学技術・学術審議会
研究計画・評価分科会
宇宙開発利用部会
(第104回) 2026.4.9

H3ロケット8号機打上げ失敗原因調査状況等について

令和8（2026）年4月9日

宇宙航空研究開発機構

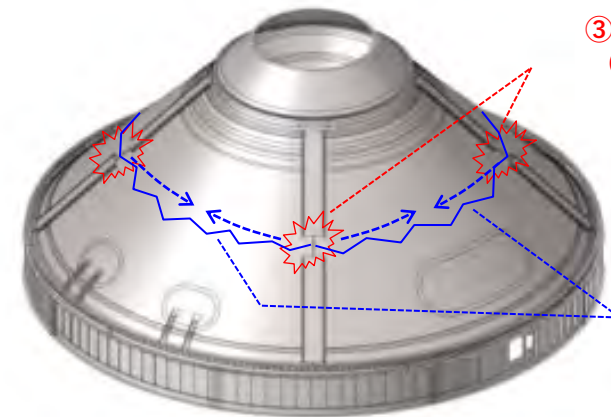
②剥離の進展

- PSSのスプライス接着工程にて、スプライス近傍のパネルのスキン/コア間に想定以上の剥離が発生
- フェアリング分離までの1段飛行中は、破壊せず耐荷。ただし飛行中の真空環境等により剥離が徐々に進展
- フェアリング分離時の衝撃等により、剥離部を起点にスキンの局所座屈および急激な剥離の進展が発生
- 座屈部の剛性が急激に低下するため荷重再分配により連鎖的に座屈が一気に進展し、構造全周が座屈
- 全周座屈したPSSは衛星の慣性力を支えられず、剥離部を境に上下に分割され、PSS上部が衛星とともにLH2タンク側に落下

差圧により剥離部のスキンは外向きの荷重を受ける

剥離部がさらに進展・拡大

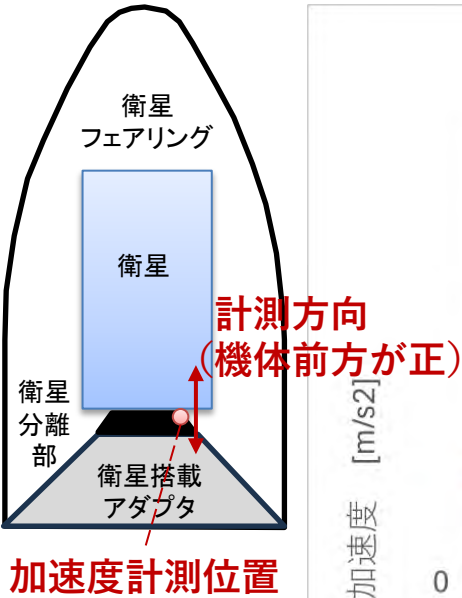
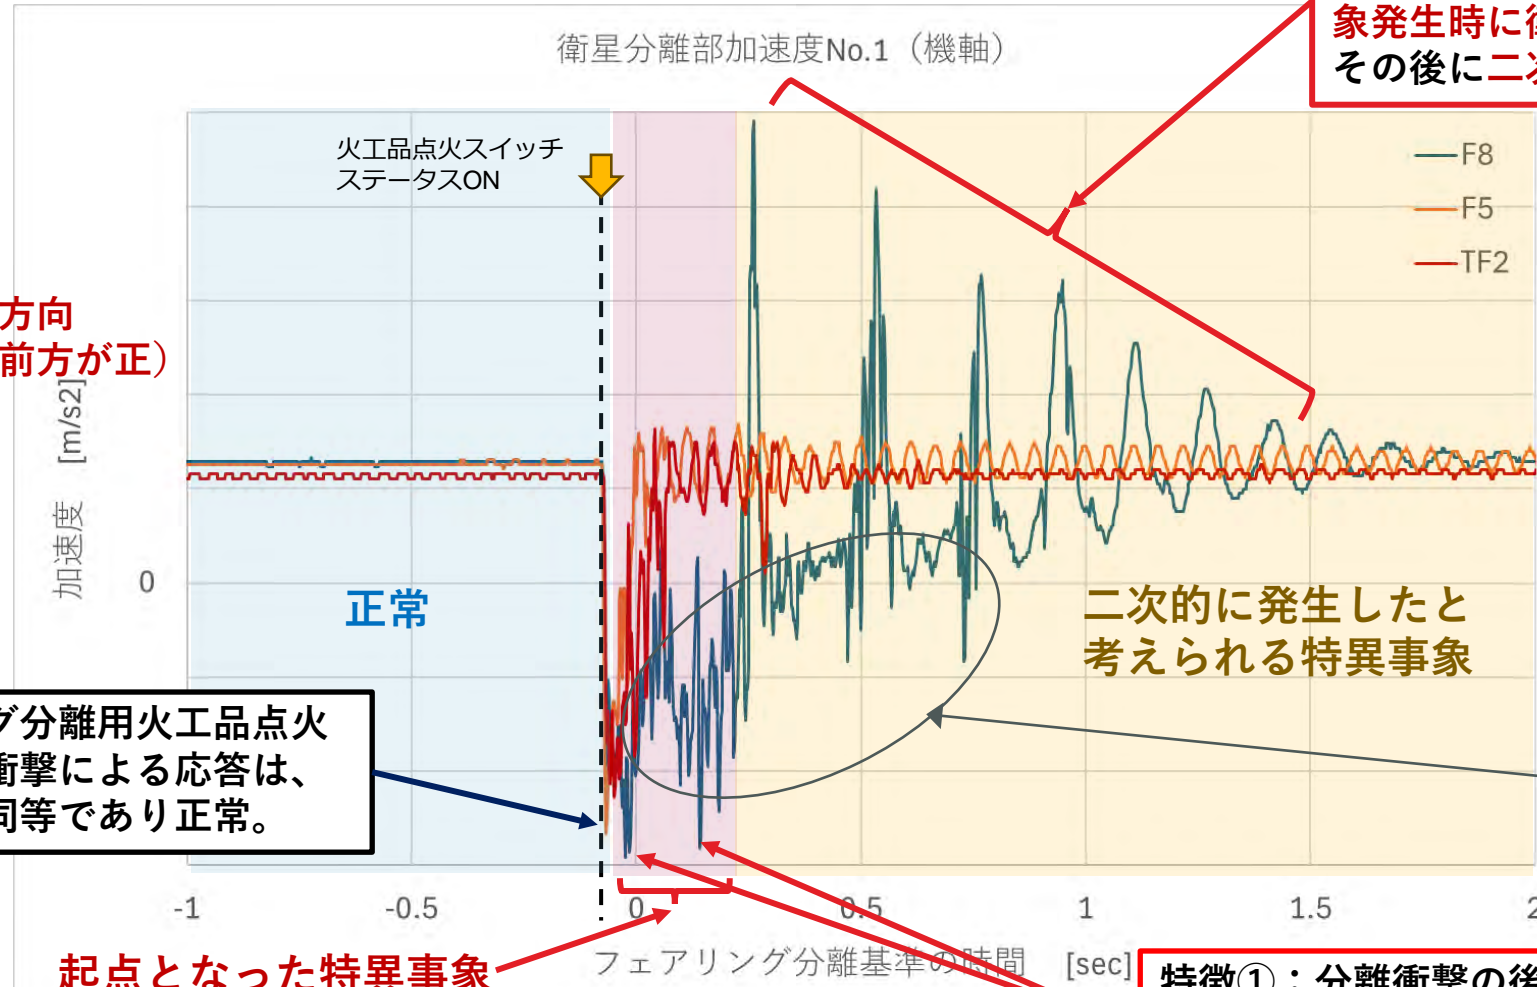
■ 衛星フェアリング分離時の衛星分離部加速度（機軸方向）

特徴②：構造物が複数回衝突し、その後減衰した事象と推定されることから、**起点となった特異事象発生時に衛星搭載構造は大きく破損し、これはその後に二次的に発生した事象と考えられる。**

(補足②)従来号機は衝撃荷重が印加された後、約0.1秒で収束。その後は機体の全機周波数18Hzで応答。

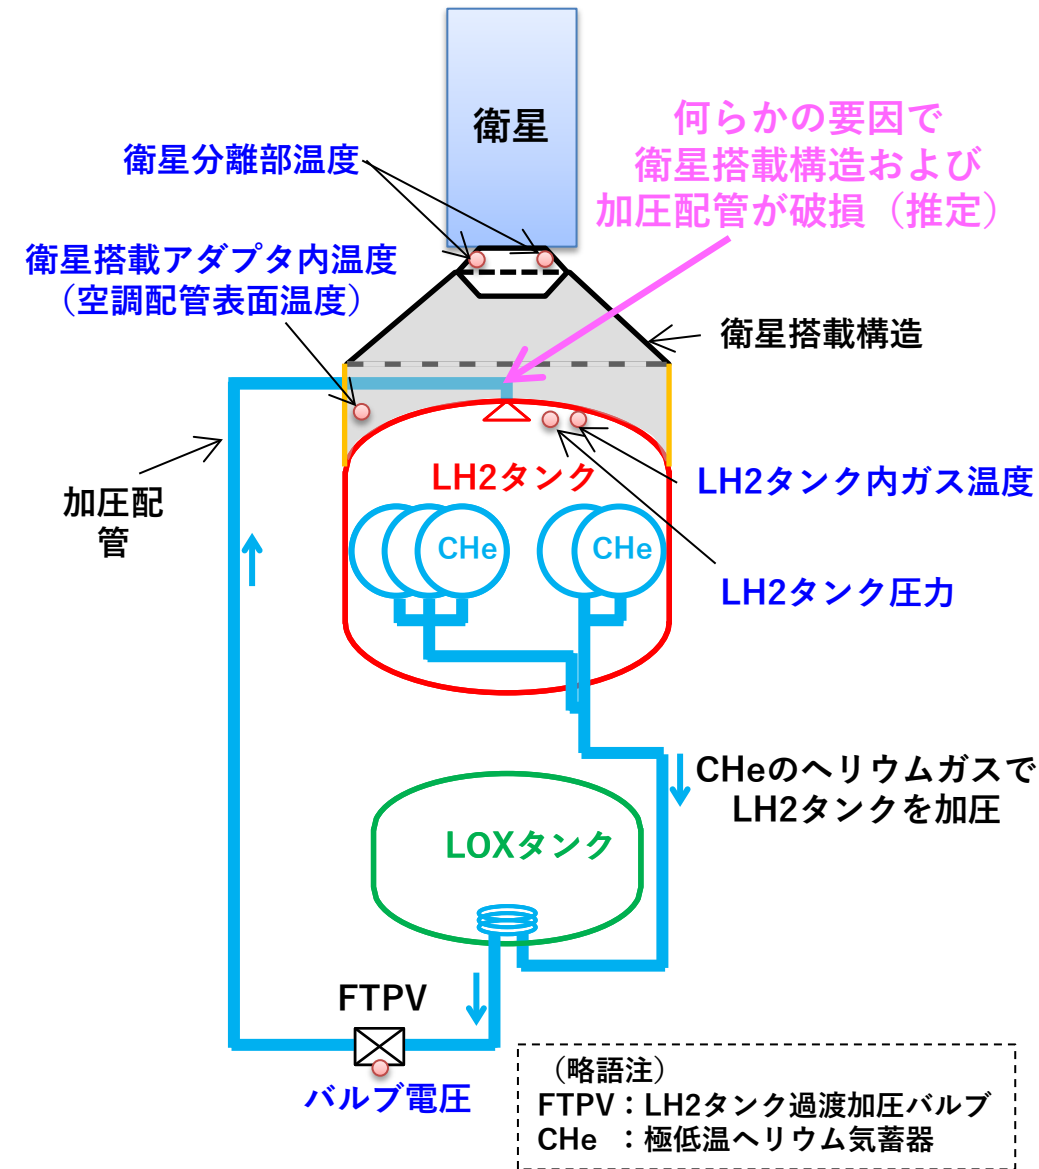
■ 衛星フェアリング分離時のLH2加圧ライン挙動 (概観)

- 第2段エンジンの第1回燃焼に向けてLH2タンクの加圧制御中に、**起点となった特異事象の後に衛星分離部温度および衛星搭載アダプタ内温度の低下が確認され、ほぼ同時にLH2タンク圧力の低下を確認した（特徴①）。**
- LH2タンク圧力を回復するためにLH2タンク過渡加圧バルブ（FTPV）が開作動を継続したがLH2タンク圧力は回復せず、加圧中にLH2タンク内の温度変化（加圧ガス流入に伴う上昇）も確認できないため、**加圧ガスはLH2タンクに届いていない状況にあることを確認した（特徴②）。**
- LH2タンクの圧力低下や衛星分離部温度および衛星搭載アダプタ内温度低下は、**起点となった特異事象の後で起きている（特徴③）**ことから、**何らかの要因で衛星搭載構造が破損し、その結果として加圧配管が損傷した可能性が高いと考えられる。**

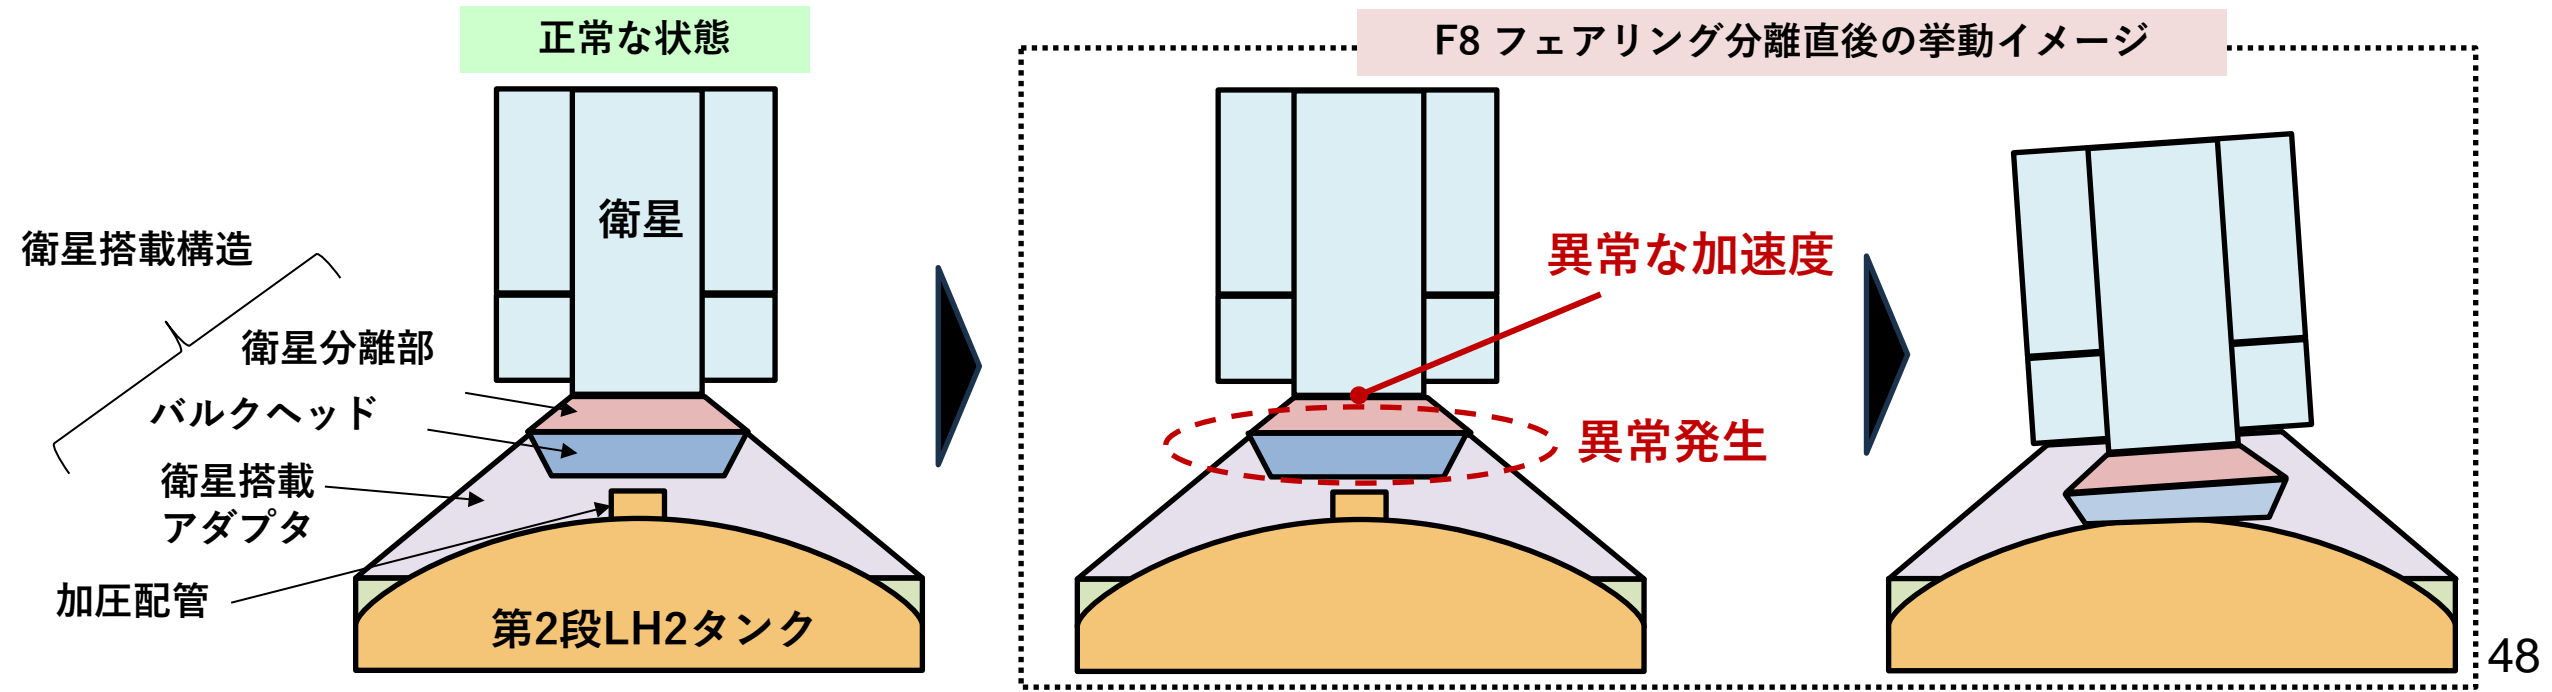
■ 推定される衛星搭載構造の損傷状況

これまでに示した衛星分離部加速度・温度データ、第2段LH2タンク圧力データ、取得画像等による分析から、衛星搭載構造や第2段LH2タンクの加圧配管が下記のように損傷したと推定している。

- フェアリング分離開始直後に、**何らかの異常（損傷）が衛星搭載構造に発生した。**
- 本タイミングは、第1段エンジンの動力フライト中であることから、衛星及び衛星搭載構造の一部が機体内に落ち込んだ。
- この落ち込みにより、第2段LH2タンクの加圧配管を損傷させ、LH2タンク圧の低下等が生じた。

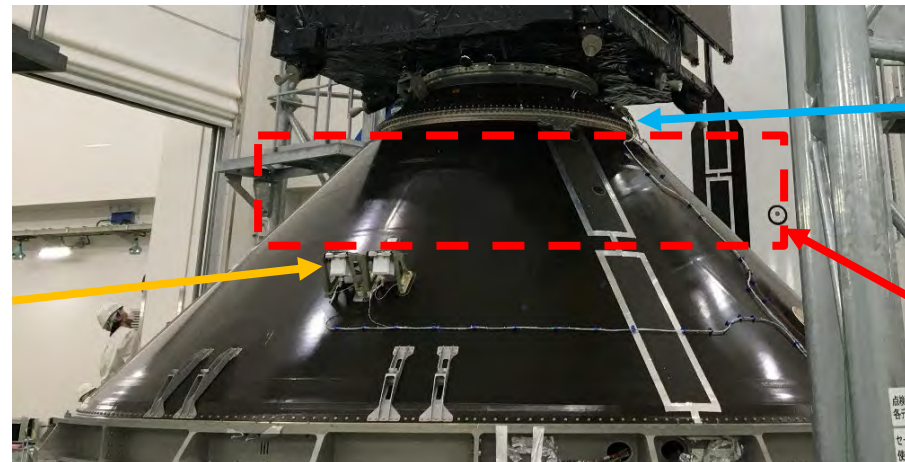
- これまで、衛星搭載構造つまり衛星分離部（PAF）もしくは衛星搭載アダプタ（PSS）が損傷し、衛星が離脱したと評価してきた。
- 以下のデータから、損傷個所は**衛星搭載アダプタ（PSS）の上部**である可能性が高い。
 - PAFのテレメトリ項目のデータは事象発生後も第1段エンジン停止までは正常に取得できている。これらのデータはPAFからPSSを経由し2段機体に繋がっているが、このワイヤハーネスはPAF上にあるブラケットに固定されている。これより上部で損傷した場合には、ブラケットの近傍で断線すると考えられ、データと整合しない。一方、これよりも下部で損傷した場合は、ワイヤハーネスに余長があり、断線に至らなかったと考えられる。
 - PSSに設置しているカメラの画角は事象発生後も大きく変わっていないことから、カメラの高さで大きく損傷していることは考えにくい。

ワイヤハーネス固定用ブラケット
ここより上で損傷した場合には、
ワイヤハーネスが断線し、その
時点でデータが欠落する

損傷した可能性が高い範囲

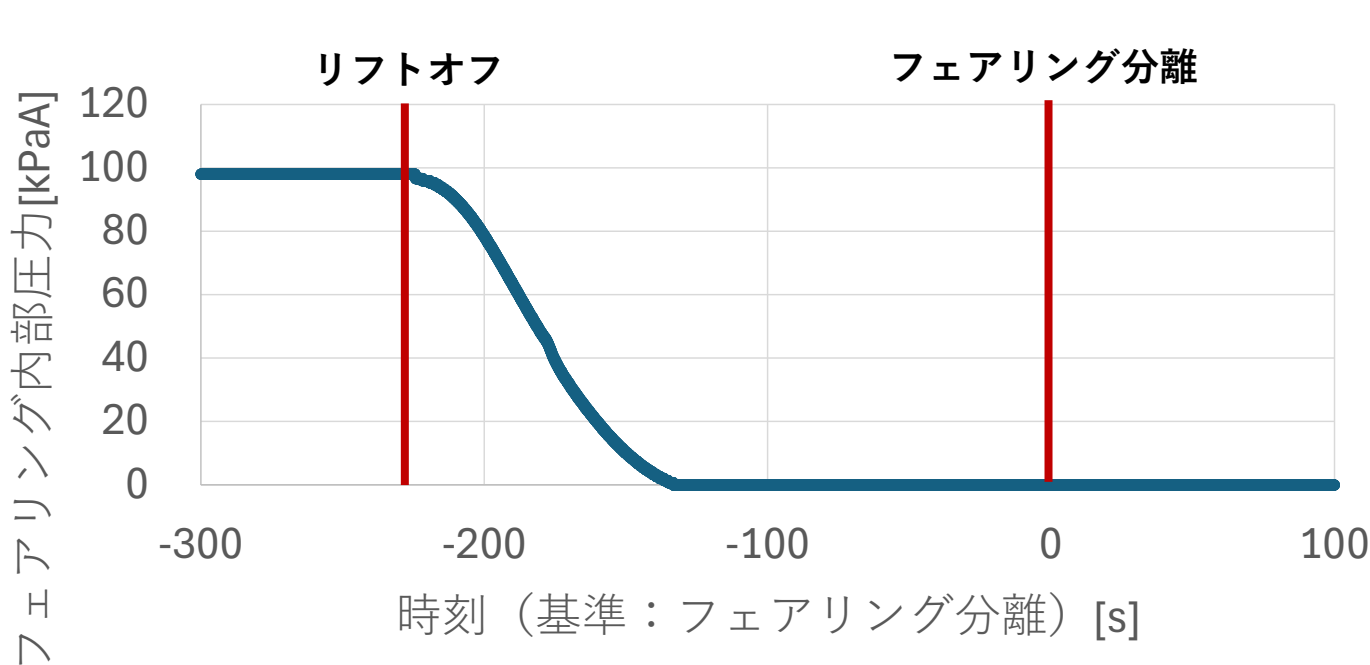
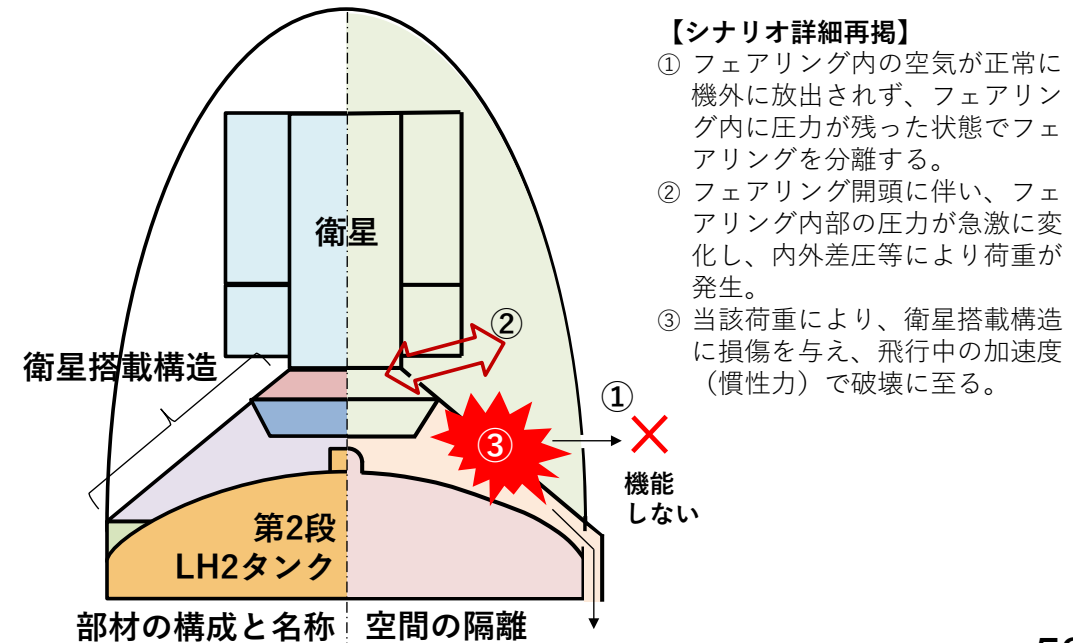
- フェアリング内に圧力が残った状態でフェアリングを分離することで内外差圧等により荷重が発生することを評価した。
- フェアリング内部圧力のフライトデータは下図の通り。減圧状況に異常は認められず、0kPaAまで減圧されている。ここでは、現実には考えにくいですが、最悪の条件としてセンサ誤差や分解能から最大4kPa程度の圧力が残っていたと想定した。
- 更に最悪側の想定として、上記4kPaの圧力が衛星のある1面だけに負荷されたと考えた場合でも、衛星が衛星搭載構造に及ぼす荷重は46kNであり、**PSSの設計荷重に対して十分低いことを確認した。**

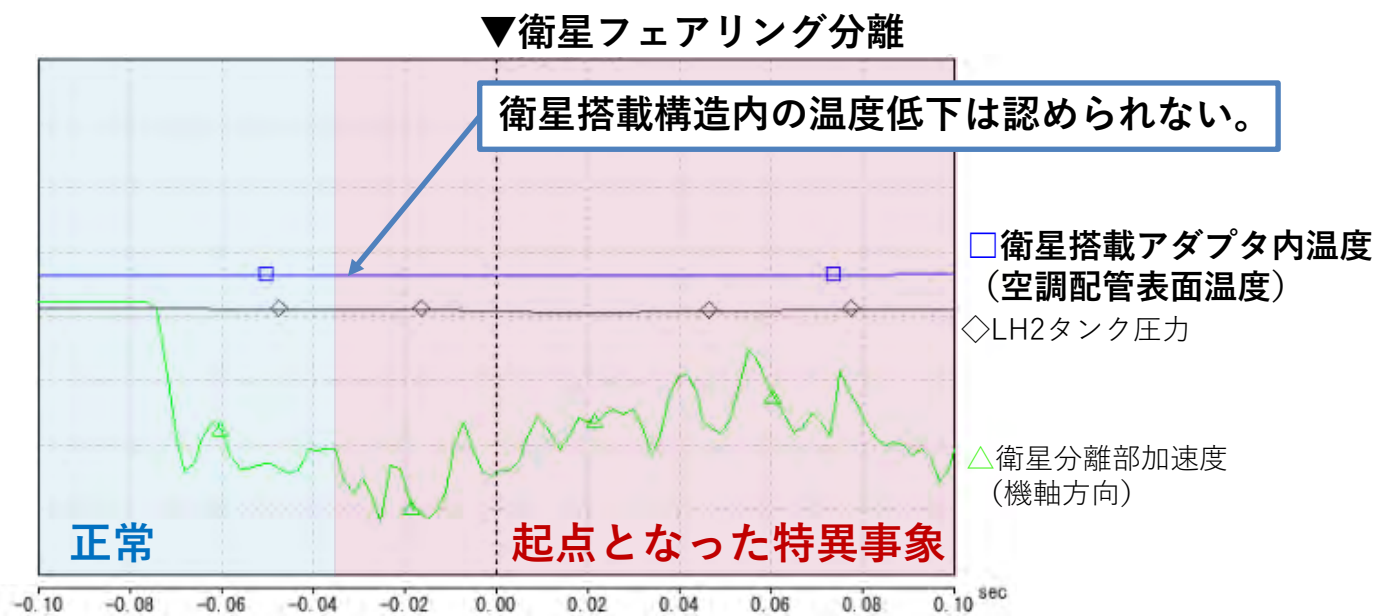
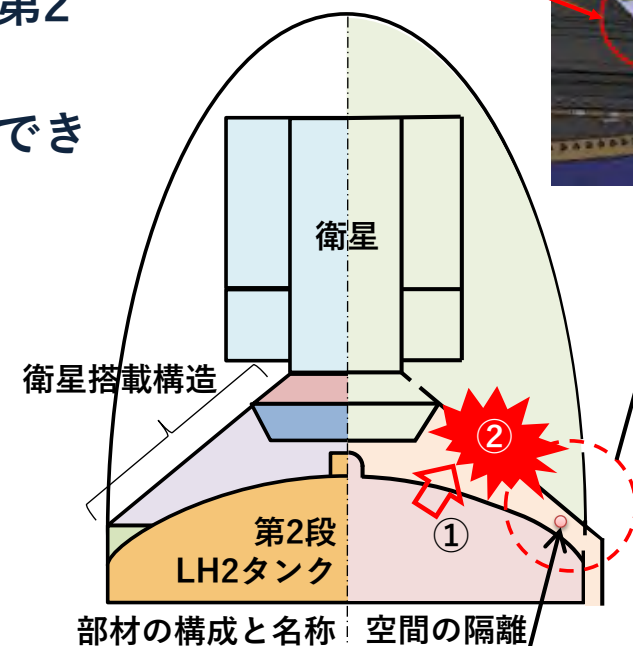
- テレメトリデータを評価した結果、起点となった特異事象が発生するタイミングでは衛星搭載構造内で計測する衛星搭載アダプタ内温度 (空調配管表面温度) にLH2の漏洩が疑われるような温度低下は認められない。
- フライト環境ではフェアリング分離時に開頭バネが外れることはないが、万が一バネが外れた場合にも、バネは金具と干渉して止まることから、第2段LH2タンクには到達しないことを確認した。
- したがって、本故障モードであるLH2の漏洩は発生していないと評価できる。

バネ下端部下面とバネ受金具が干渉して止まる

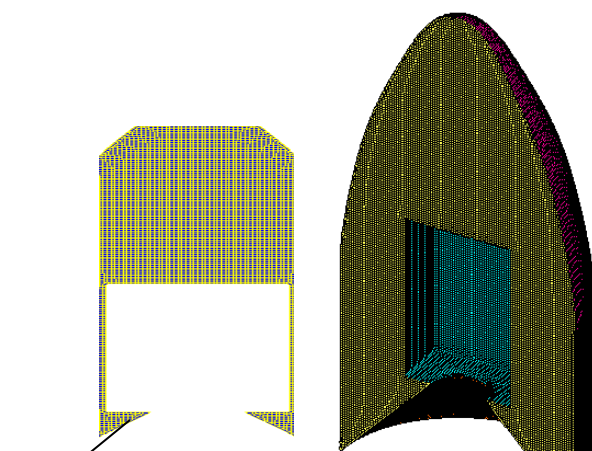
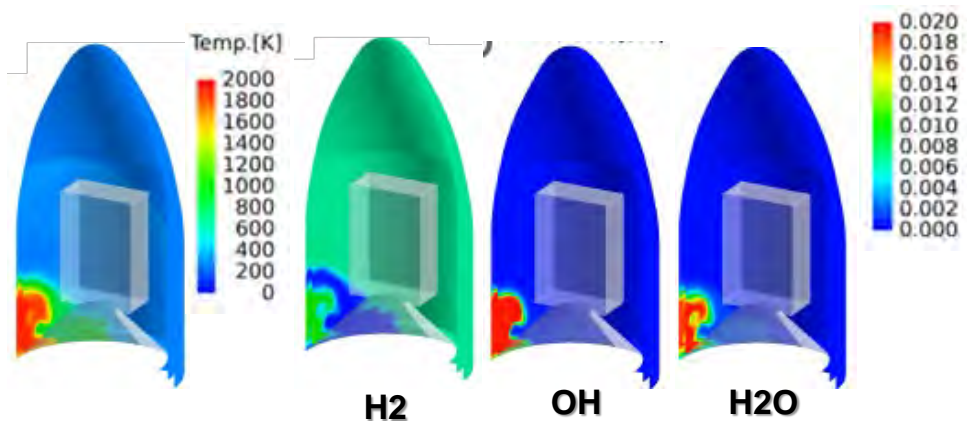
- 着火した領域付近では燃焼が広がるが、圧力波の伝播に追従して高温域の拡大や燃焼ガスの生成は見られず、燃焼がフェアリング内全域に進行することはない。
- 衛星搭載構造・衛星に作用する横方向荷重は**最大で15kN**程度。
- これは**PSSの設計荷重に対して十分低く**、水素ガスが残留空気と混合して燃焼することは、**PSS損傷の直接要因にはなり得ない**と評価できる。

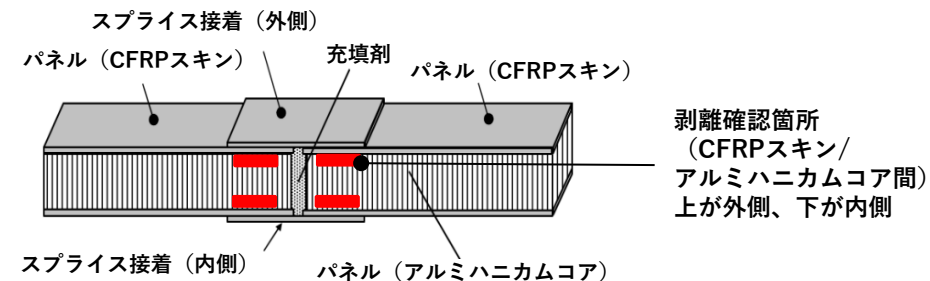
スプライス接着部の下に位置する部分

S/N	I-II軸間	II-III軸間	III-IV軸間	IV-I軸間
PM	○ / ○	× / ○	○ / ○	× / ○
05	× / ×	× / ○	× / ○	× / ○
06	× / ○	× / ○	× / ○	× / ○
09	× / ○	× / ○	× / ○	× / ○
10	× / ○	○ / ○	× / ○	○ / ○
12	× / ○	× / ○	× / ○	× / ○

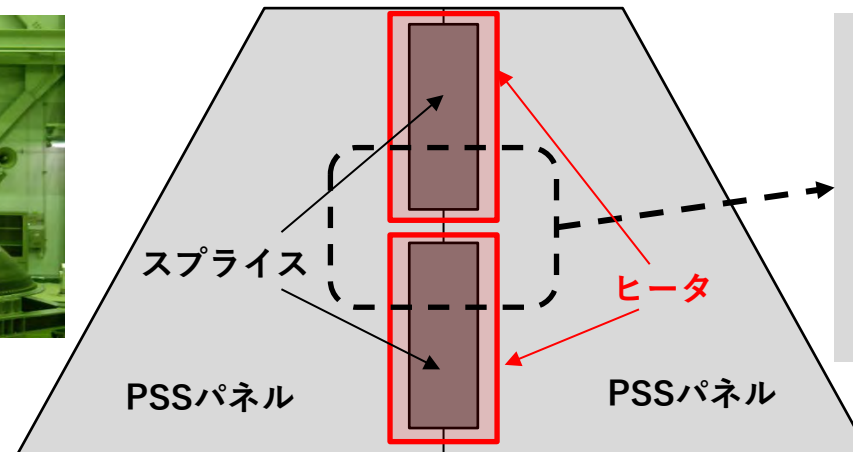
- 実機パネルを用いたスプライス接着工程の再現試験を行い、接着工程の前の乾燥のための第1回加温で、実機で見られたものと同様の剥離が発生したことから、以下のメカニズムで剥離が発生したと考えている。
 - ヒーターにより加温した際に、2つのヒーター間のパネル温度が想定以上に上昇
 - 想定以上に温度上昇した範囲で、スキン/ハニカムコア間の接着強度が低下することを、上記供試体から試験片を切り出し、試験により確認した
 - 強度低下した部位で、ハニカムコア内部空気の加温による膨張等によるスキンを面外に引き剥がす荷重に耐えられず、接着部が破壊しスキンがハニカムコアから剥離

2つのヒーターの端部
およびその間の範囲が
規定温度より高温化し、
接着強度が低下。

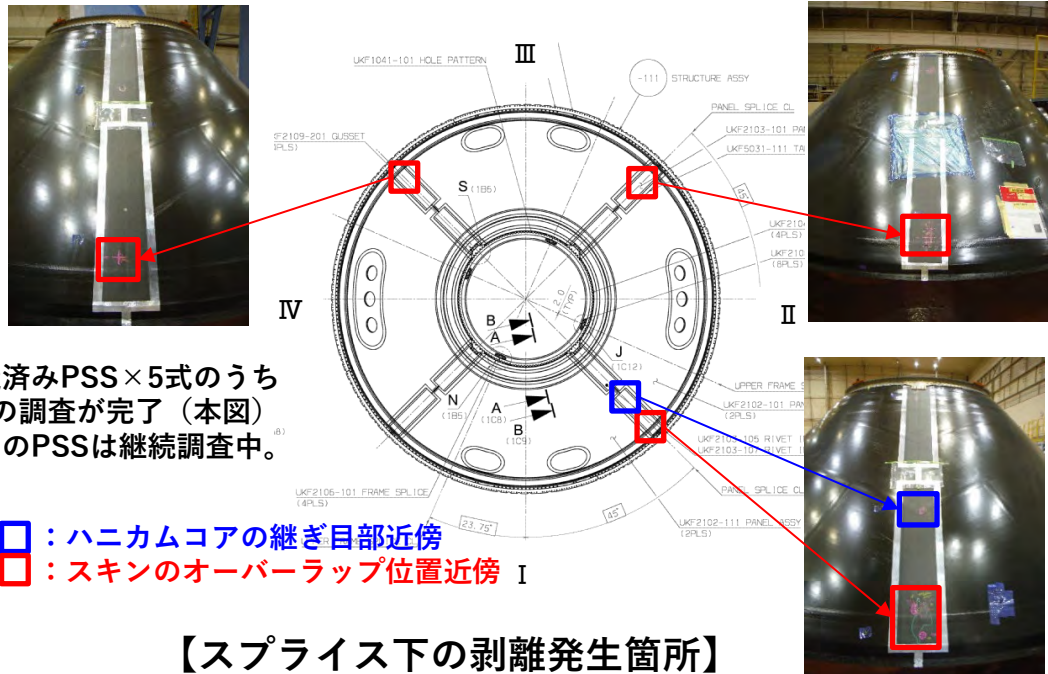
【スプライス下の剥離発生箇所】

- スプライス接着工程で加温されたスプライスの中のスキン/コア間で剥離が発見されたことから、同じく熱影響を受けていると考えられるスプライス下のスキン/コア間の状況を確認するため、製造済みのPSS1式に対して、通常工程のスプライス部の検査では適用していない透過法の超音波探傷検査による詳細調査※を実施したところ、下図の4箇所(Ⅰ～Ⅳ)に計6個のスキン/コア間の剥離を検出した。
- スプライス下の接着時の温度は規定温度に制御できていることから、この剥離は、過加熱により発生したと考えられるスプライス間の剥離とは異なるメカニズムで発生していると考えられる。剥離発生箇所は、ハニカムコアの継ぎ目部の近傍等に限られることから、この特異性にも着目して剥離のメカニズムを検討中。

製造済みPSS×5式のうち
1式の調査が完了(本図)
残りのPSSは継続調査中。

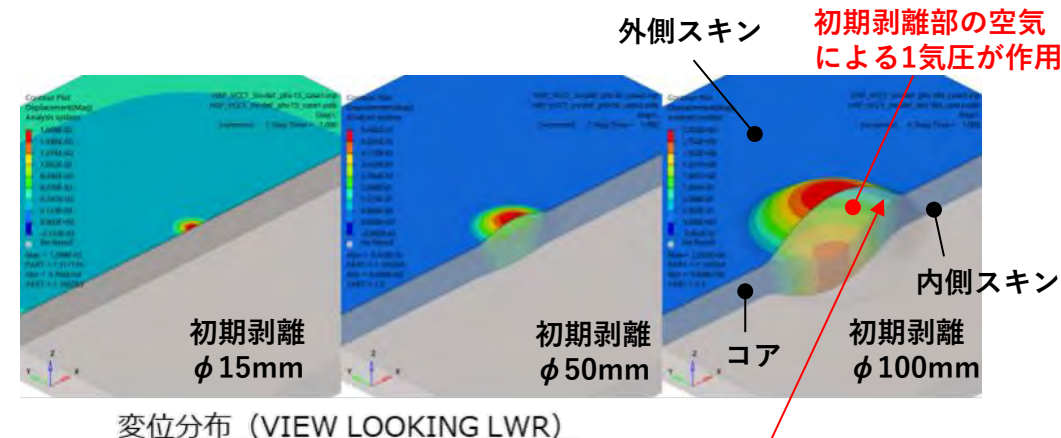
実機PSSでの剥離部に真空環境を負荷して、剥離が拡大することを確認。

差圧によりスキンを引き剥がす荷重が発生し、剥離先端の曲げ歪が大きくなる

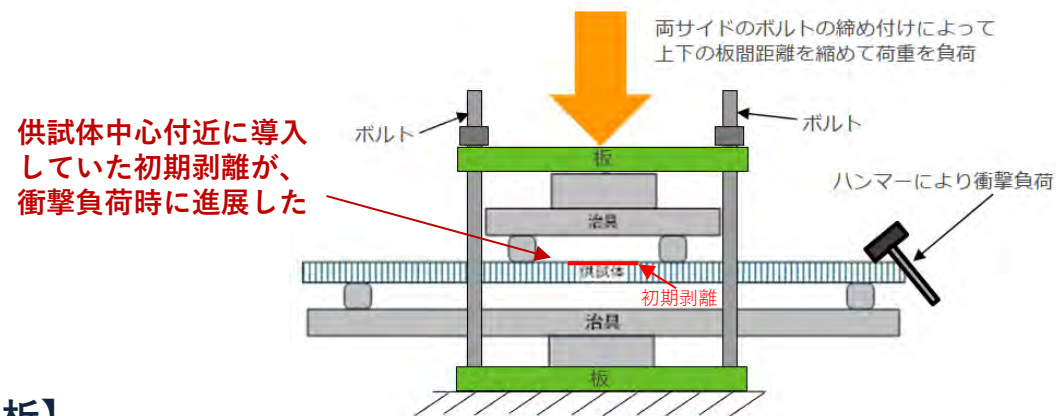
【試験】 静荷重と衝撃負荷による剥離の拡大

スプライス接着時の熱負荷および初期剥離を模擬したクーポン試験片に対し、飛行中の静荷重と衝撃を負荷すると、**瞬時に剥離が進展**することを確認した。

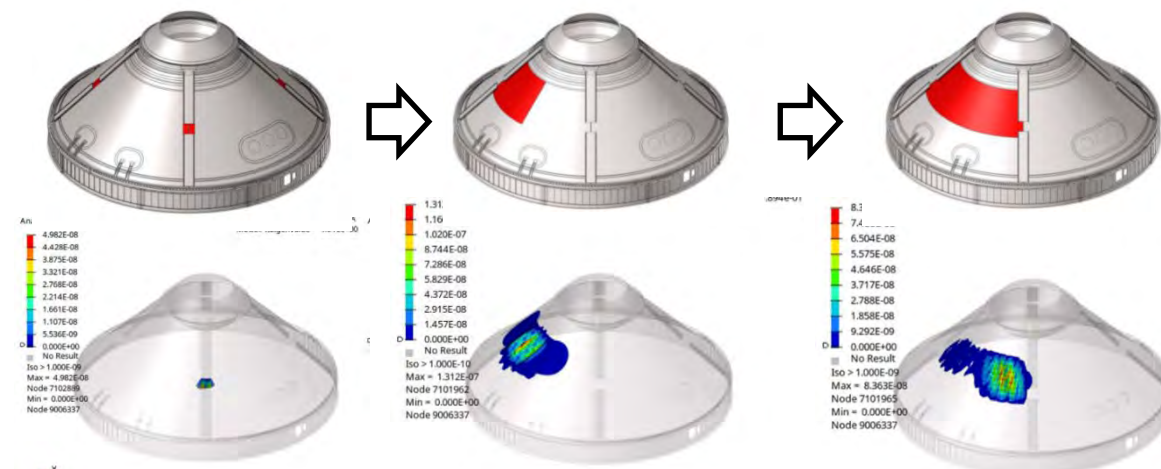
FEMモデル上でコア/スキン間の剥離を模擬し、剥離面積拡大時の座屈荷重を評価。(赤色が剥離領域)

剥離面積が拡大すると、低い荷重で大きな面積が座屈することを確認

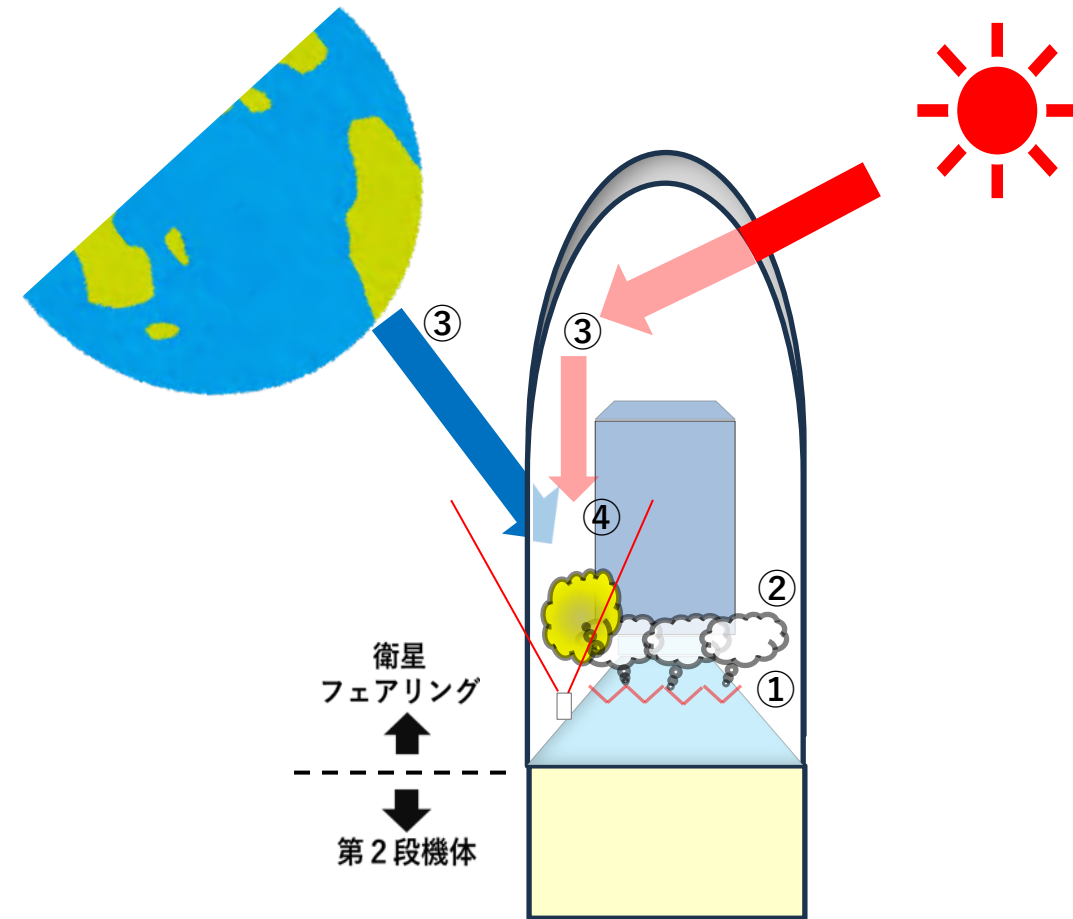
- ① PSSの損傷によりアルミハニカム内に閉じ込められていた空気が真空中に噴出する。
- ② 断熱膨張により温度が下がり空気に含まれている水分が霧状になる。
- ③ フェアリングの開頭挙動によりフェアリングの隙間から太陽光が入射しフェアリング内面に反射する、もしくはフェアリングの隙間から地球のアルベドが入射しカメラ前面を照らす。
- ④ これらが光源となり霧で散乱しカメラに映る。

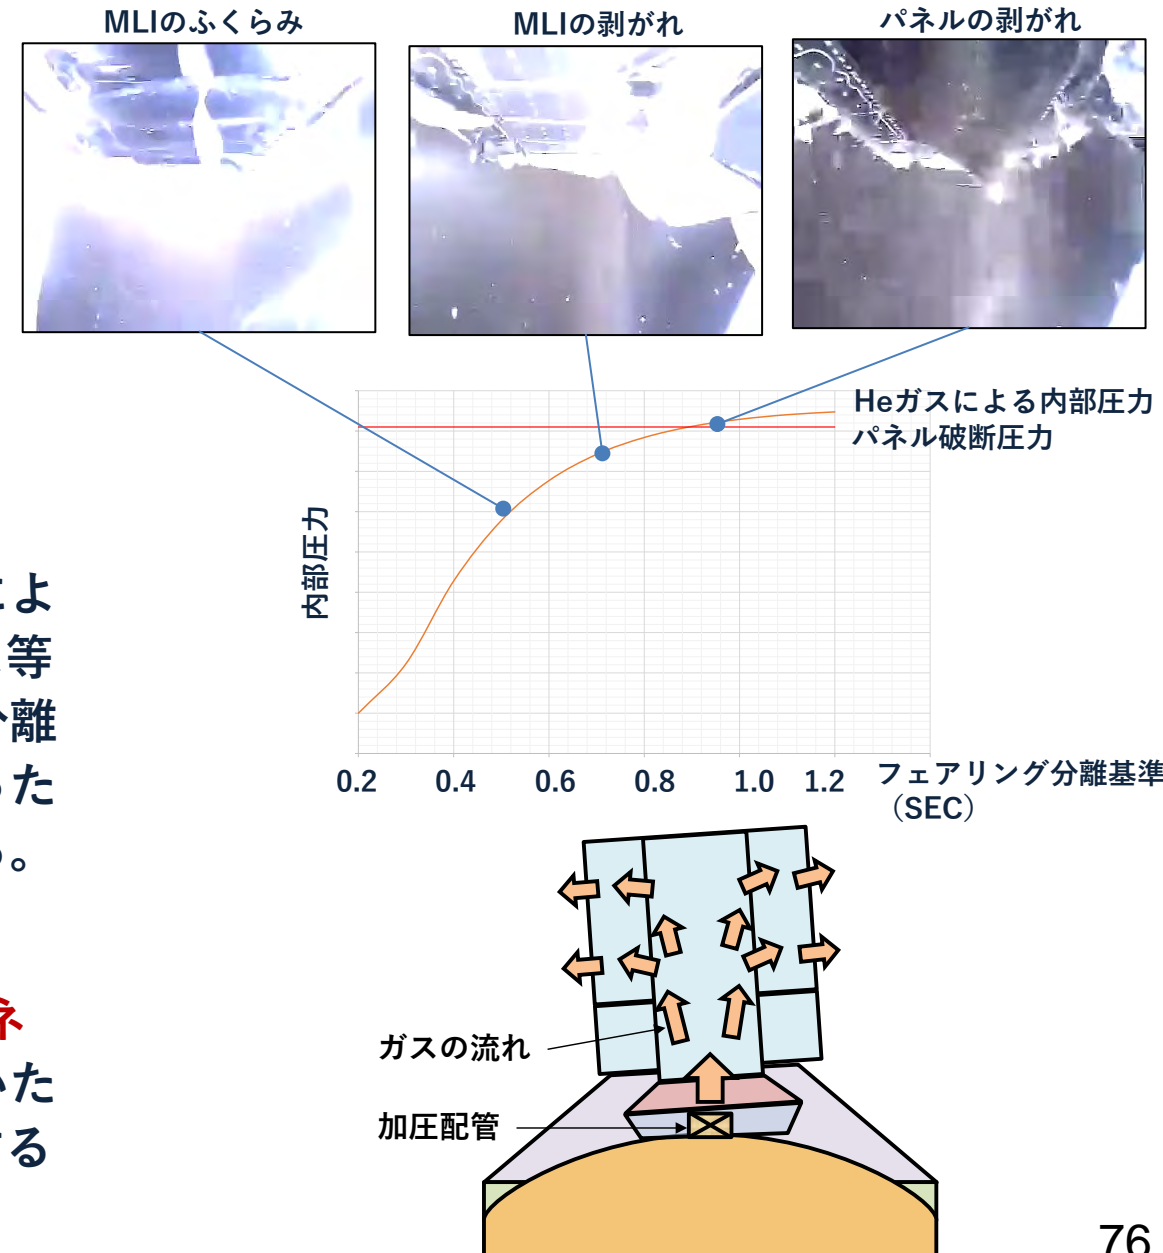
衛星及び衛星搭載構造の一部が機体内に落ち込んだことにより、第2段LH2タンクの加圧配管を損傷させ流出したHeガス等の流動により衛星の横面から噴き出した。この場合、衛星分離部の温度データと時系列含め整合する。これらは起点となった衛星搭載構造の破壊の後に発生した二次事象と評価している。

加圧配管から流出したHeガス等の圧力により、衛星のパネルを破壊し得ることを、衛星に提供いただいたモデルを用いた解析により確認した。パネルに比べてMLIの方が差圧に対する強度が弱く、先にMLIが剥がれたこととも整合している。

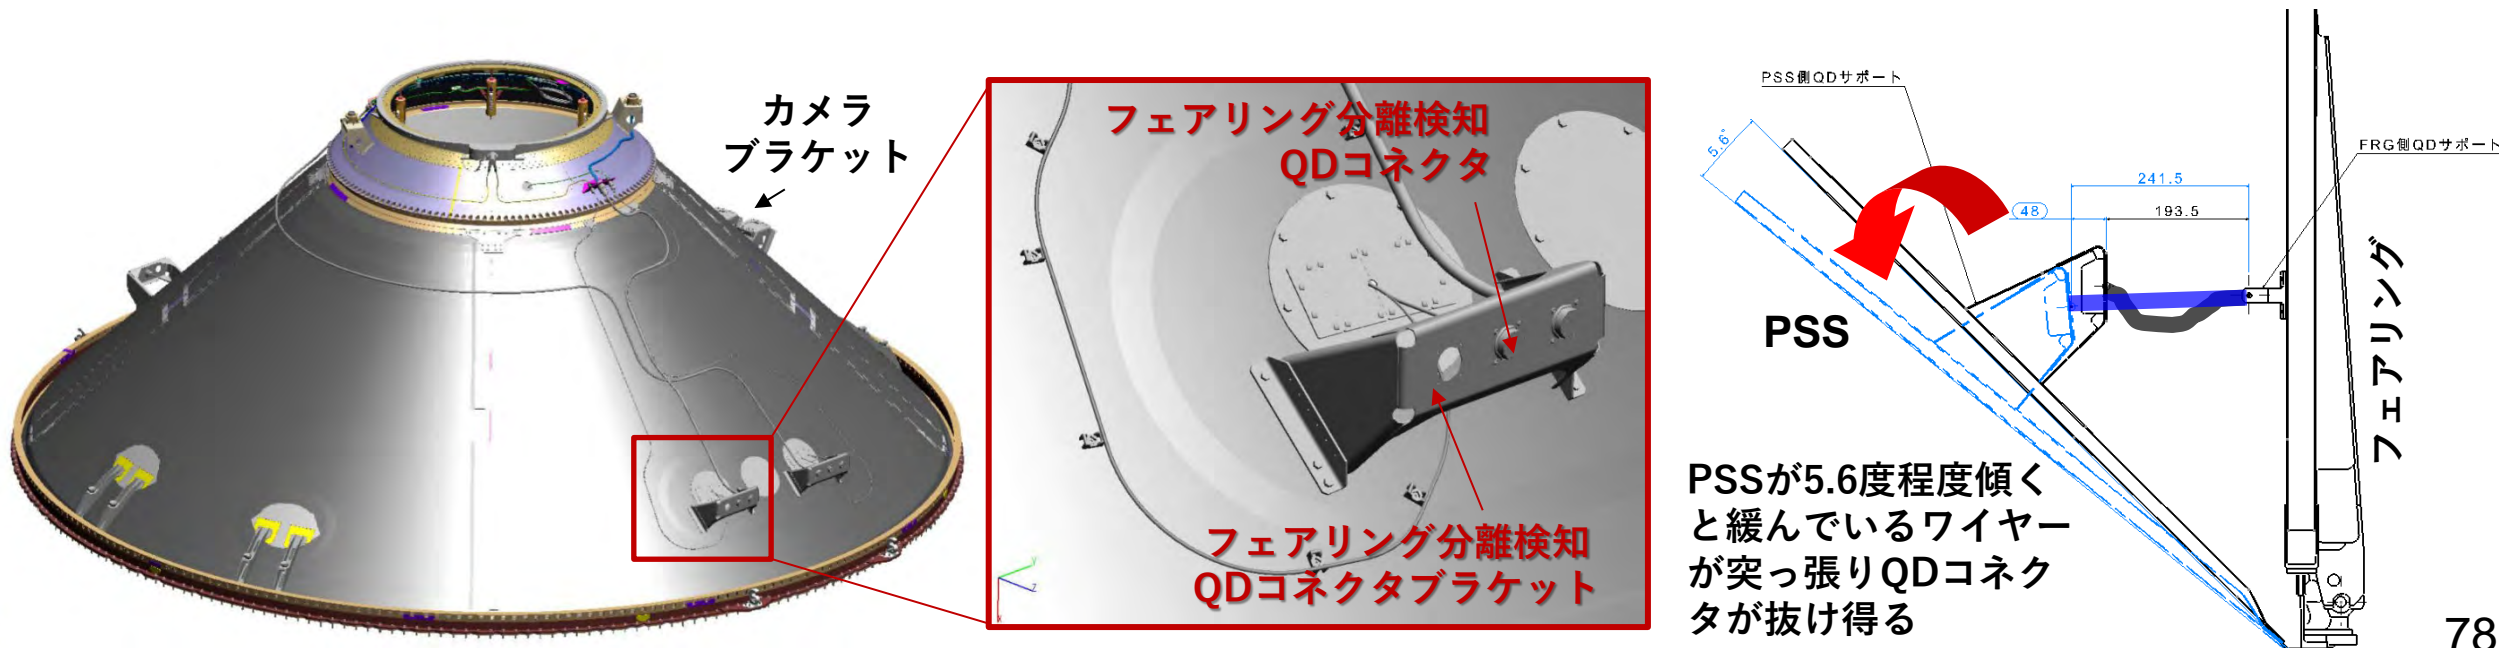
- フェアリング分離検知QDコネクタの外観は下図参照。PSSの上部が破損し、残ったPSSの下部が弾性変形し (右下図参照)、50mm程度の変位 (PSSの傾きとして5.6度程度に相当) が発生した場合には、それによってワイヤーが引っ張られてQDコネクタが抜け、分離検知に至る可能性がある。
- この場合、搭載高さが類似しているカメラも振れていた可能性がある。R8.2.25報告では、カメラの画角は事象発生後も大きく変わっていないとしていたが、事象発生直後の短時間に限るとフェアリング分離画像は白飛びのため非常に不鮮明であり判断は難しい。PSSの弾性変形が起きた可能性につき検討を継続する。

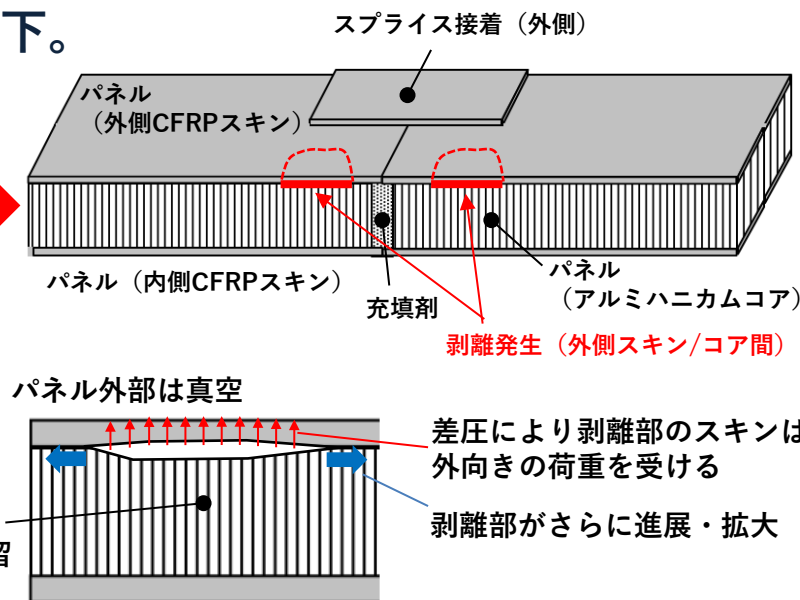
①剥離の発生

- ① PSSのスプライス接着工程にて、スプライス近傍のパネルのスキン/コア間に想定以上の剥離が発生。
- ② フェアリング分離までの1段飛行中は、破壊せず耐荷。ただし飛行中の真空環境等により剥離が徐々に進展（ハニカム内部には最大1気圧の空気が密封されており、フライト用PSSで剥離している箇所の外部を局所的に真空状態にしたところ剥離が部分的に進展することを確認した）。
- ③ フェアリング分離時の衝撃等により、剥離部を起点にスキンの局所座屈および急激な剥離の進展が発生。
- ④ 座屈部の剛性が急激に低下するため荷重再分配により連鎖的に座屈が一気に進展し、構造全周が座屈。
- ⑤ 全周座屈したPSSは衛星の慣性力を支えられず、剥離部を境に上下に分割され、PSS上部が衛星とともにLH2タンク側に落下。
