H3 ロケット 8 号機打上げ失敗の原因究明に係る
調査・安全小委員会 中間報告書
(案)

令和 8 年 4 月 21 日
科学技術・学術審議会
研究計画・評価分科会
宇宙開発利用部会
調査・安全小委員会

別添 H3 ロケット 8号機打上げ失敗原因究明状況
(「調査・安全小委員会 (第 62 回) 資料 62-1」を一部修正)

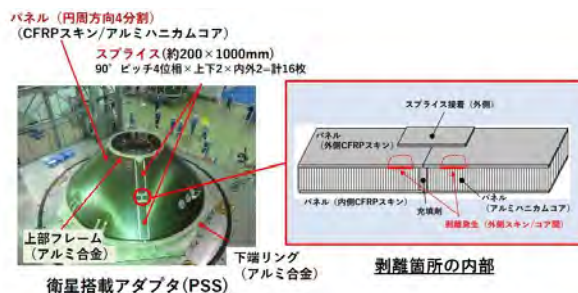
図 2-2 衛星搭載アダプタ (PSS) とスキンの剥離

FTA に基づくデータの詳細分析、追加解析、再現試験の結果、PSS のスプライス間に生じた剥離が衛星フェアリング分離時の衝撃で進展し、最終的に不安定破壊に至り得るメカニズムが示された。このシナリオは、その他のフライトデータとも矛盾しないため、H3 ロケット 8 号機打上げ失敗の主要因であった可能性が極めて高いと判断した。

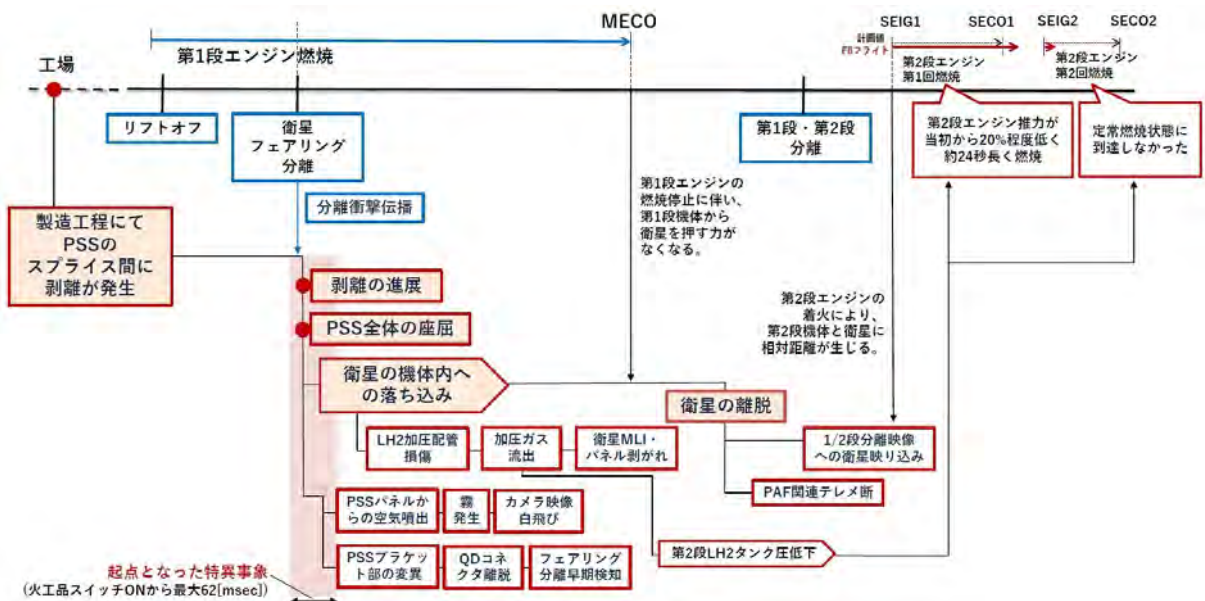
図 2-4 発生事象の時系列整理

なお、8号機のフライトにおいて観測された以下の事象については、詳細なデータ分析及び解析の結果、主要因とされる PSS の不安定破壊を起点に生じた一連の事象として説明できると判断した。

- ① 第2段エンジンの第1回燃焼における低推力及び第2回燃焼の早期停止
- ② 衛星フェアリング内画像に見られた白飛び
- ③ 衛星フェアリング分離直後に見られた衛星の多層断熱材、パネルの剥がれ
- ④ 衛星フェアリング分離開頭の早期検知

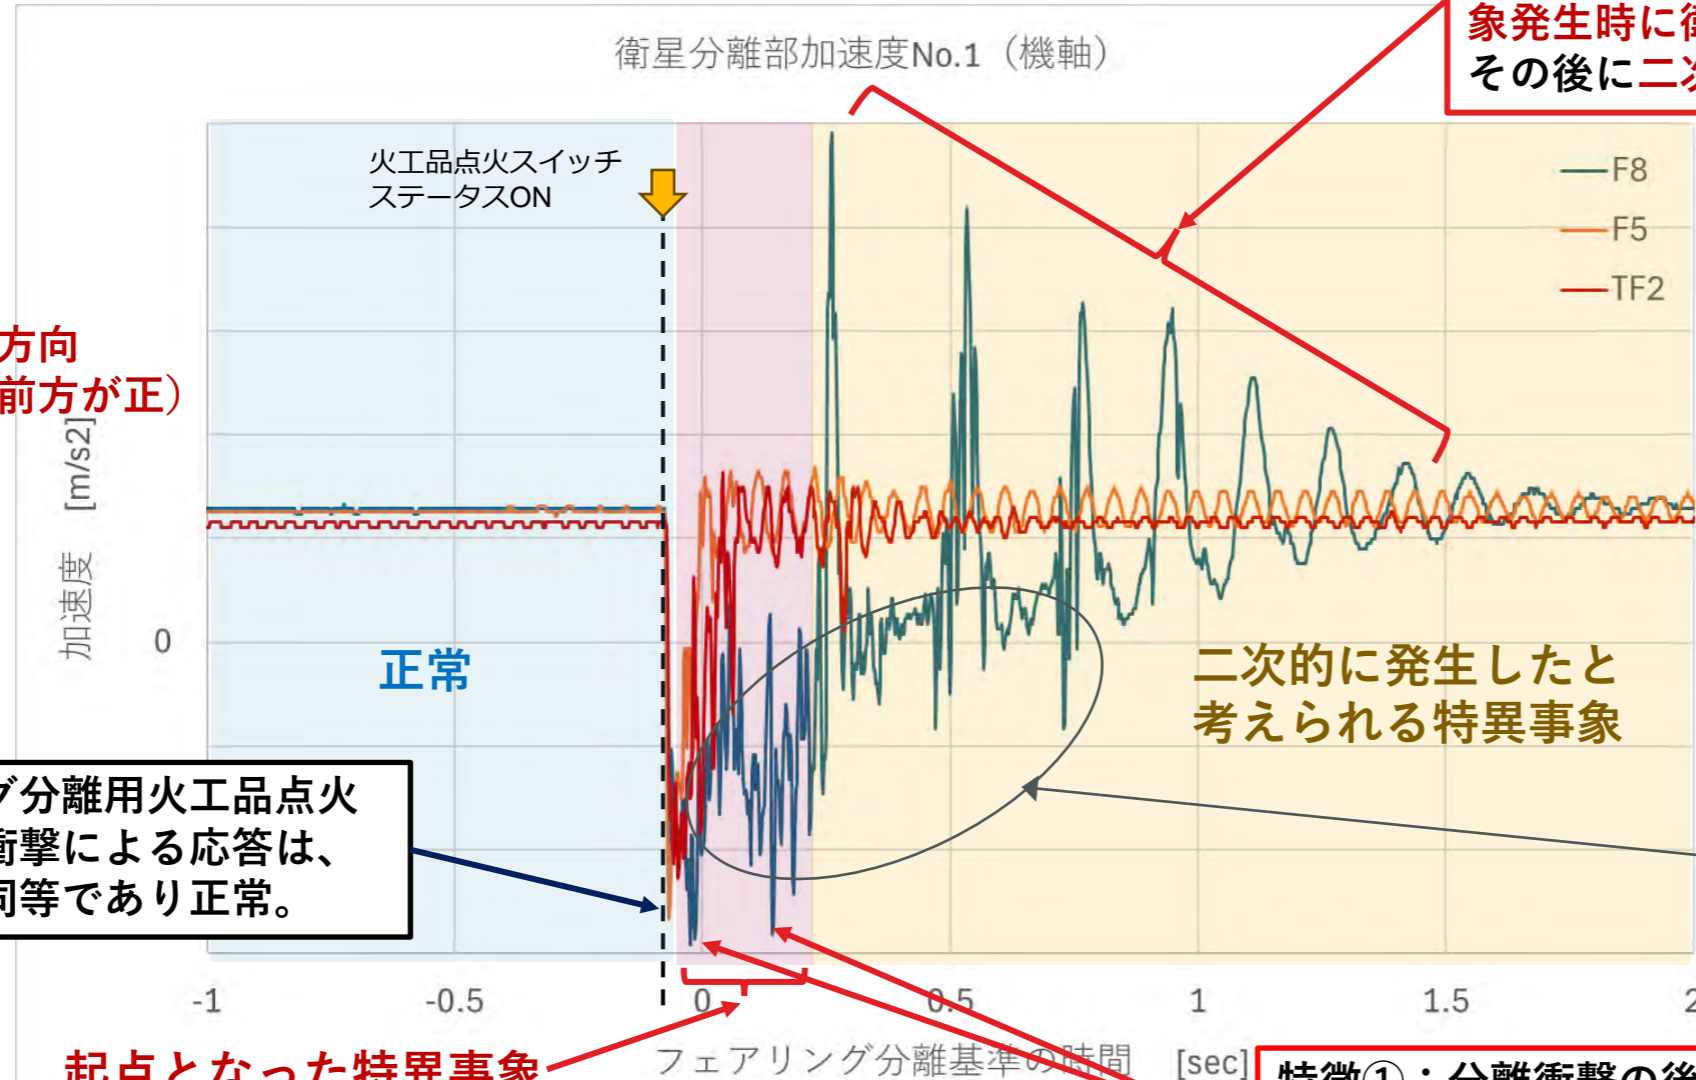
特徴①：分離衝撃の後にもう1回加速度のピークが見られ、その後も加速度の変動が大きい状況が継続するため、この領域が**起点となった特異事象**であると考えられる。

フェアリング分離用火工品点火直後の分離衝撃による応答は、従来号機と同等であり正常。

起点となった特異事象
(次ページにこの範囲前後の拡大図を示す)

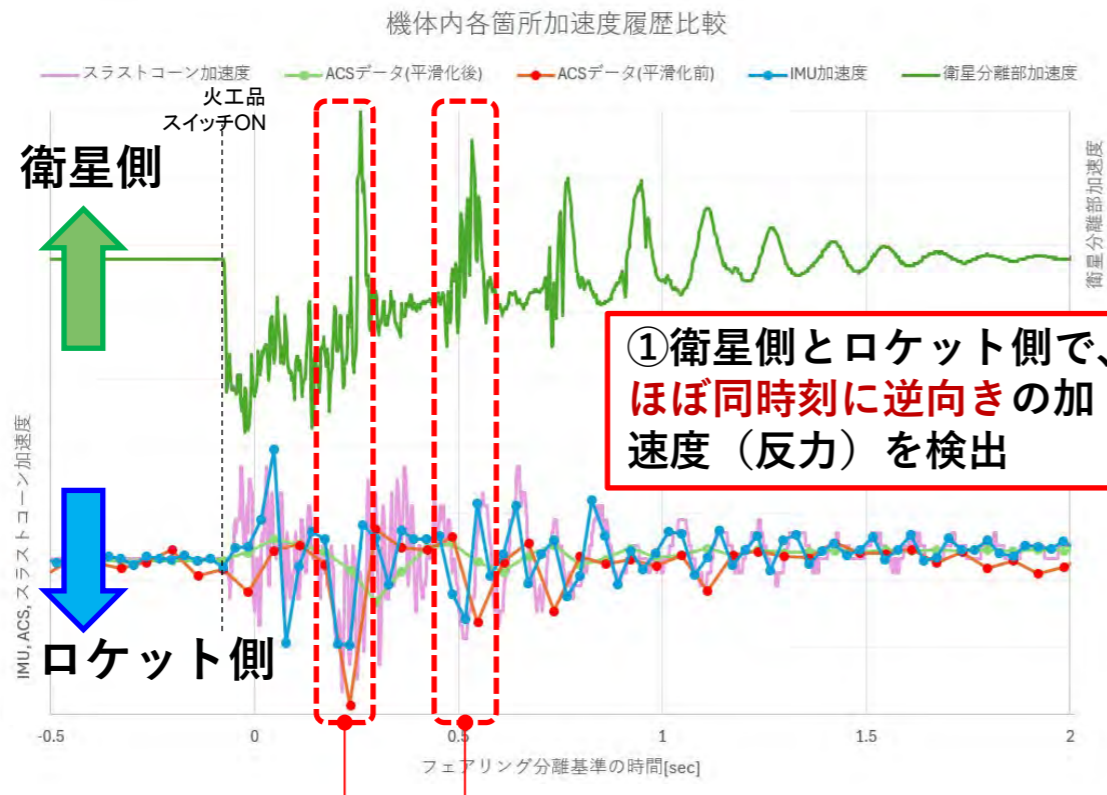
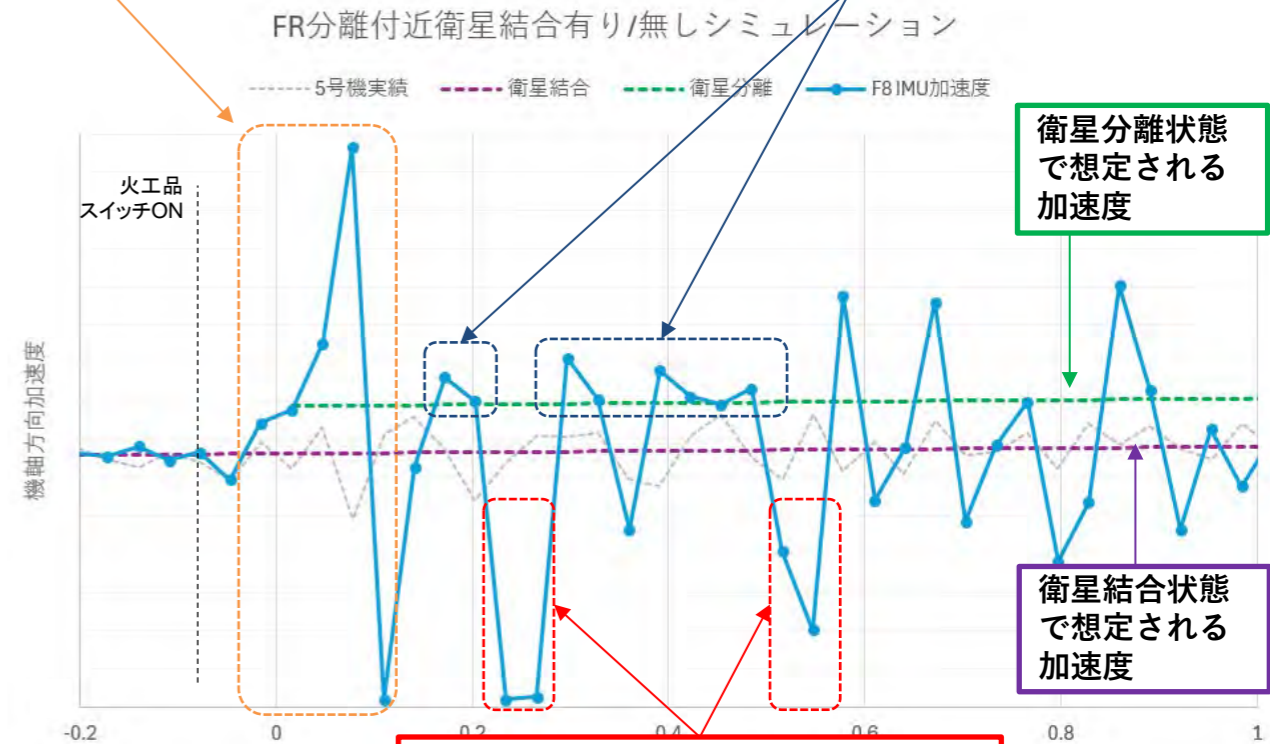
- 2段機体/1段機体に搭載された各センサ（IMU・ACS※等）のデータを確認した結果、特異事象が発生した直後の機体運動の様子（衛星と2段機体との繰返し接触）を捉えていることが分かった。
- これらセンサデータ挙動から、衛星搭載構造の破壊を捉えていると考えられるデータ区間を絞り込んだ。

④衛星搭載構造の破壊を捉えていると考えられる区間

③衛星分離時に想定される加速度に近く、両者が既に分離していると考えられる点

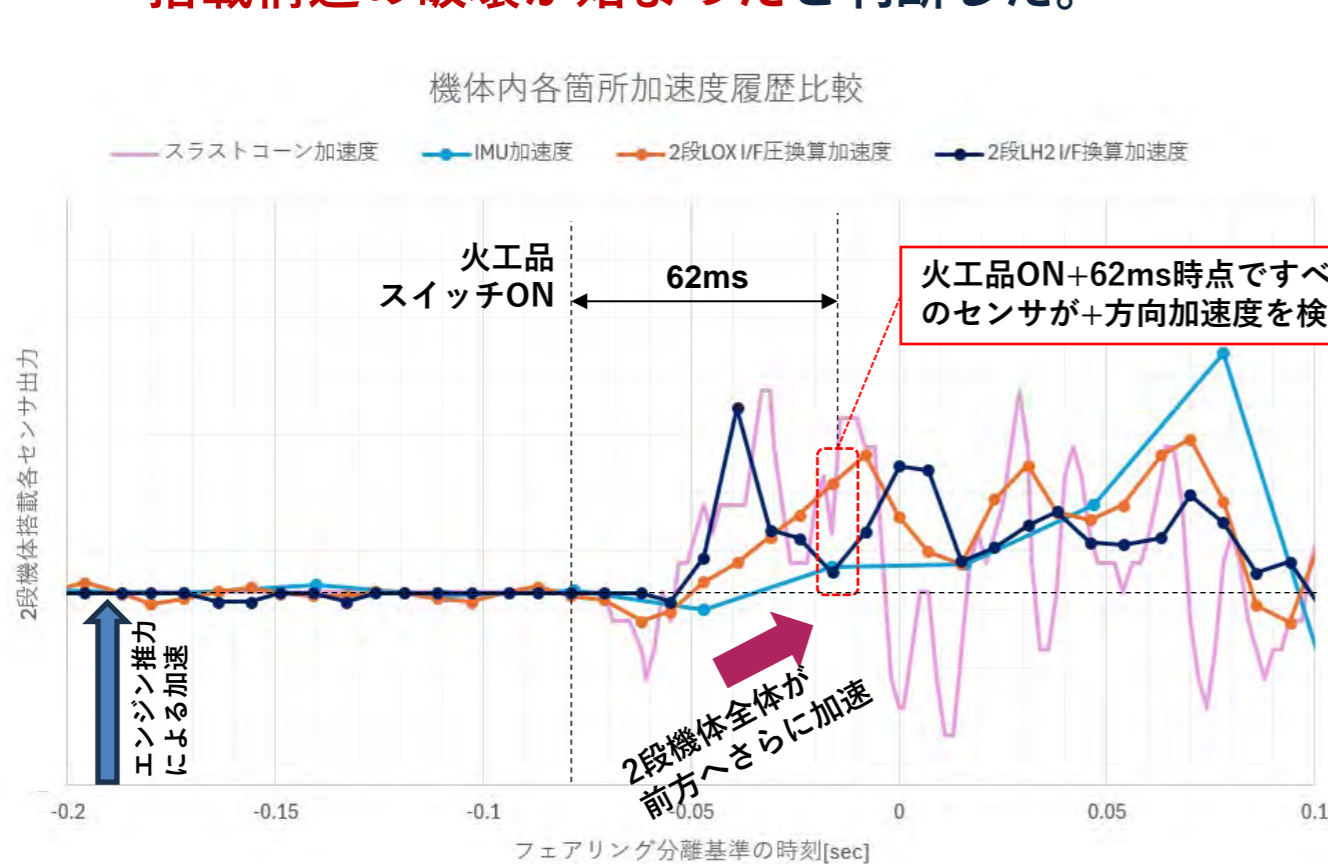
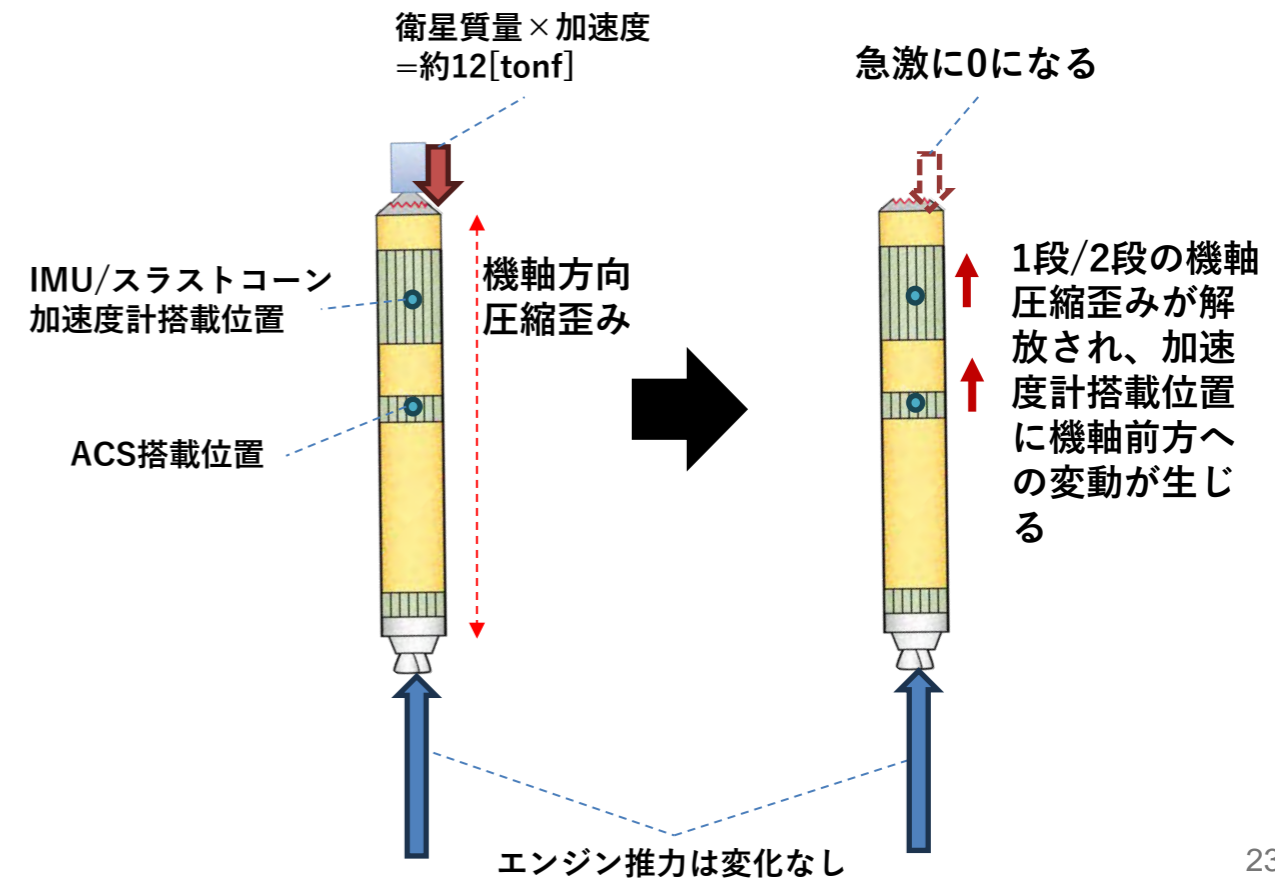
- フライトデータのうち、衛星分離部加速度以外の機体内各センサの挙動から、火工品スイッチONから遅くとも62[msec]までに、2段機体の機軸前方への加速度が増加し始めていることを確認。
- 機軸前方加速に関する原因分析の結果、これは衛星質量を支えることで生じる機軸方向圧縮歪みが（衛星搭載構造破壊により）瞬時に解放された結果であり、遅くとも火工品スイッチON+62[msec]までに衛星搭載構造の破壊が始まったと判断した。

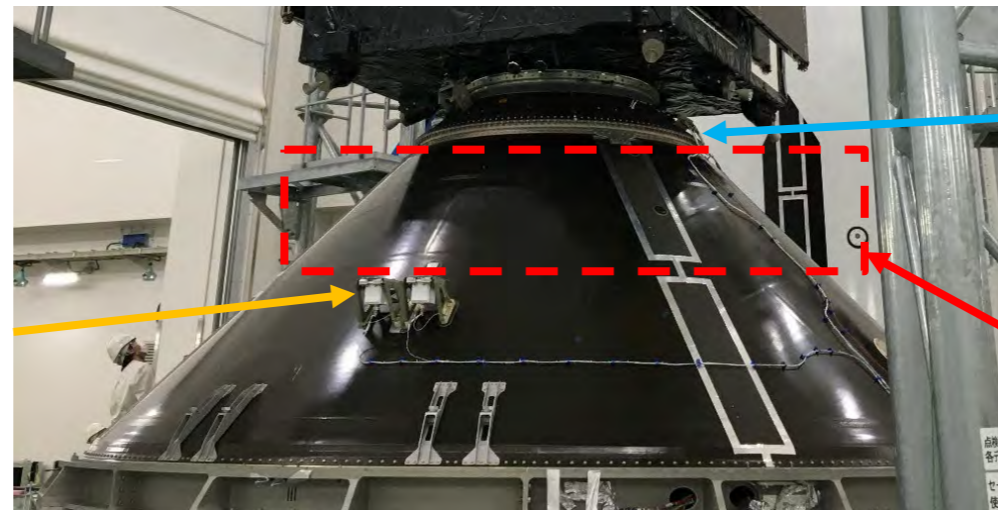
- これまで、衛星搭載構造つまり衛星分離部（PAF）もしくは衛星搭載アダプタ（PSS）が損傷し、衛星が離脱したと評価してきた。
- 以下のデータから、損傷個所は**衛星搭載アダプタ（PSS）の上部**である可能性が高い。
 - PAFのテレメトリ項目のデータは事象発生後も第1段エンジン停止までは正常に取得できている。これらのデータはPAFからPSSを経由し2段機体に繋がっているが、このワイヤハーネスはPAF上にあるブラケットに固定されている。これより上部で損傷した場合には、ブラケットの近傍で断線すると考えられ、データと整合しない。一方、これよりも下部で損傷した場合は、ワイヤハーネスに余長があり、断線に至らなかったと考えられる。
 - PSSに設置しているカメラの画角は事象発生後も大きく変わっていないことから、カメラの高さで大きく損傷していることは考えにくい。

ワイヤハーネス固定用ブラケット
ここより上で損傷した場合には、
ワイヤハーネスが断線し、その
時点でデータが欠落する

損傷した可能性が高い範囲

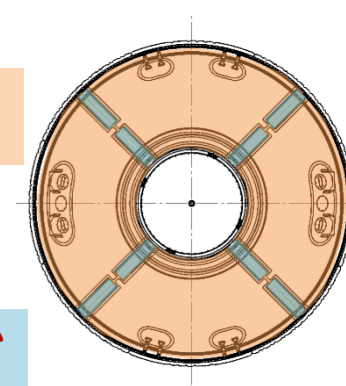
PSSの製造検査工程概要

接着部に異常がないことを確認

※左記の剥離は、本製造検査工程の流れの中で検出できなかったものでありスプライス接着工程で発生した可能性

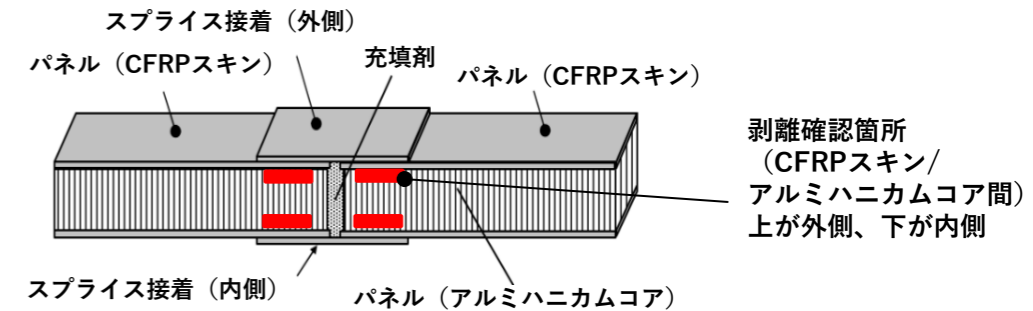
PSS B-B断面 (スプライス下)

- 後続号機用として5機分のPSSのスプライス接着工程が完了している。これらと開発試験用のプロトタイプモデル (PM) のPSSの「CFRPスキンとハニカムコア間の剥離の有無」についての調査状況を示す。

S/N	I-II軸間	II-III軸間	III-IV軸間	IV-I軸間
PM	○/○	×/○	○/○	×/○
05	×/×	×/○	×/○	×/○
06	×/○	×/○	×/○	×/○
09	×/○	×/○	×/○	×/○
10	×/○	○/○	×/○	○/○
12	×/○	×/○	×/○	×/○

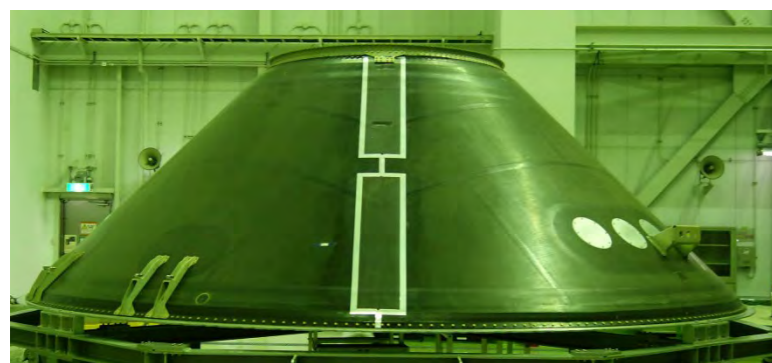
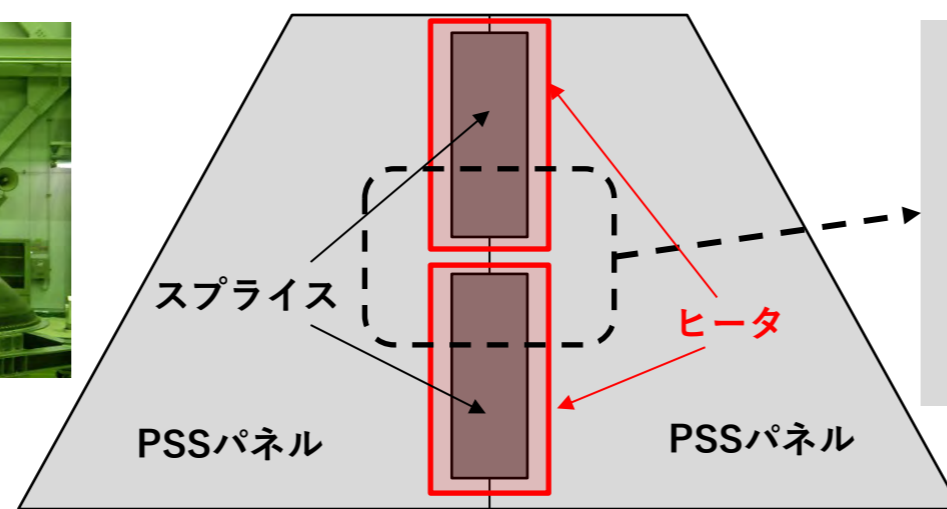
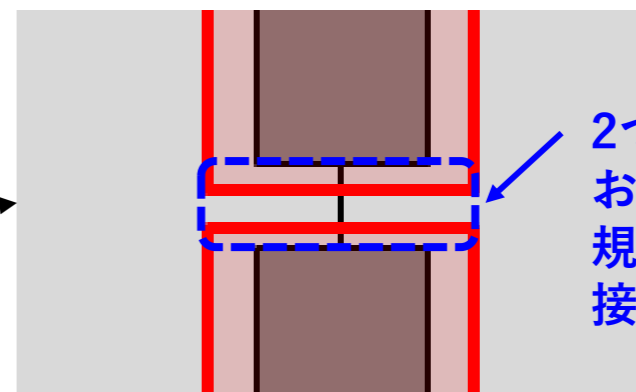
- 実機パネルを用いたスプライス接着工程の再現試験を行い、接着工程の前の乾燥のための第1回加温で、実機で見られたものと同様の剥離が発生したことから、以下のメカニズムで剥離が発生したと考えている。
 - ヒーターにより加温した際に、2つのヒーター間のパネル温度が想定以上に上昇
 - 想定以上に温度上昇した範囲で、スキン/ハニカムコア間の接着強度が低下することを、上記供試体から試験片を切り出し、試験により確認した
 - 強度低下した部位で、ハニカムコア内部空気の加温による膨張等によるスキンを面外に引き剥がす荷重に耐えられず、接着部が破壊しスキンがハニカムコアから剥離
- なお、上記スプライス接着工程は、開発段階で確立されたものであり、実機の製造・検査はその規定通り実施されていた。

2つのヒーターの端部
およびその間の範囲が
規定温度より高温化し、
接着強度が低下。

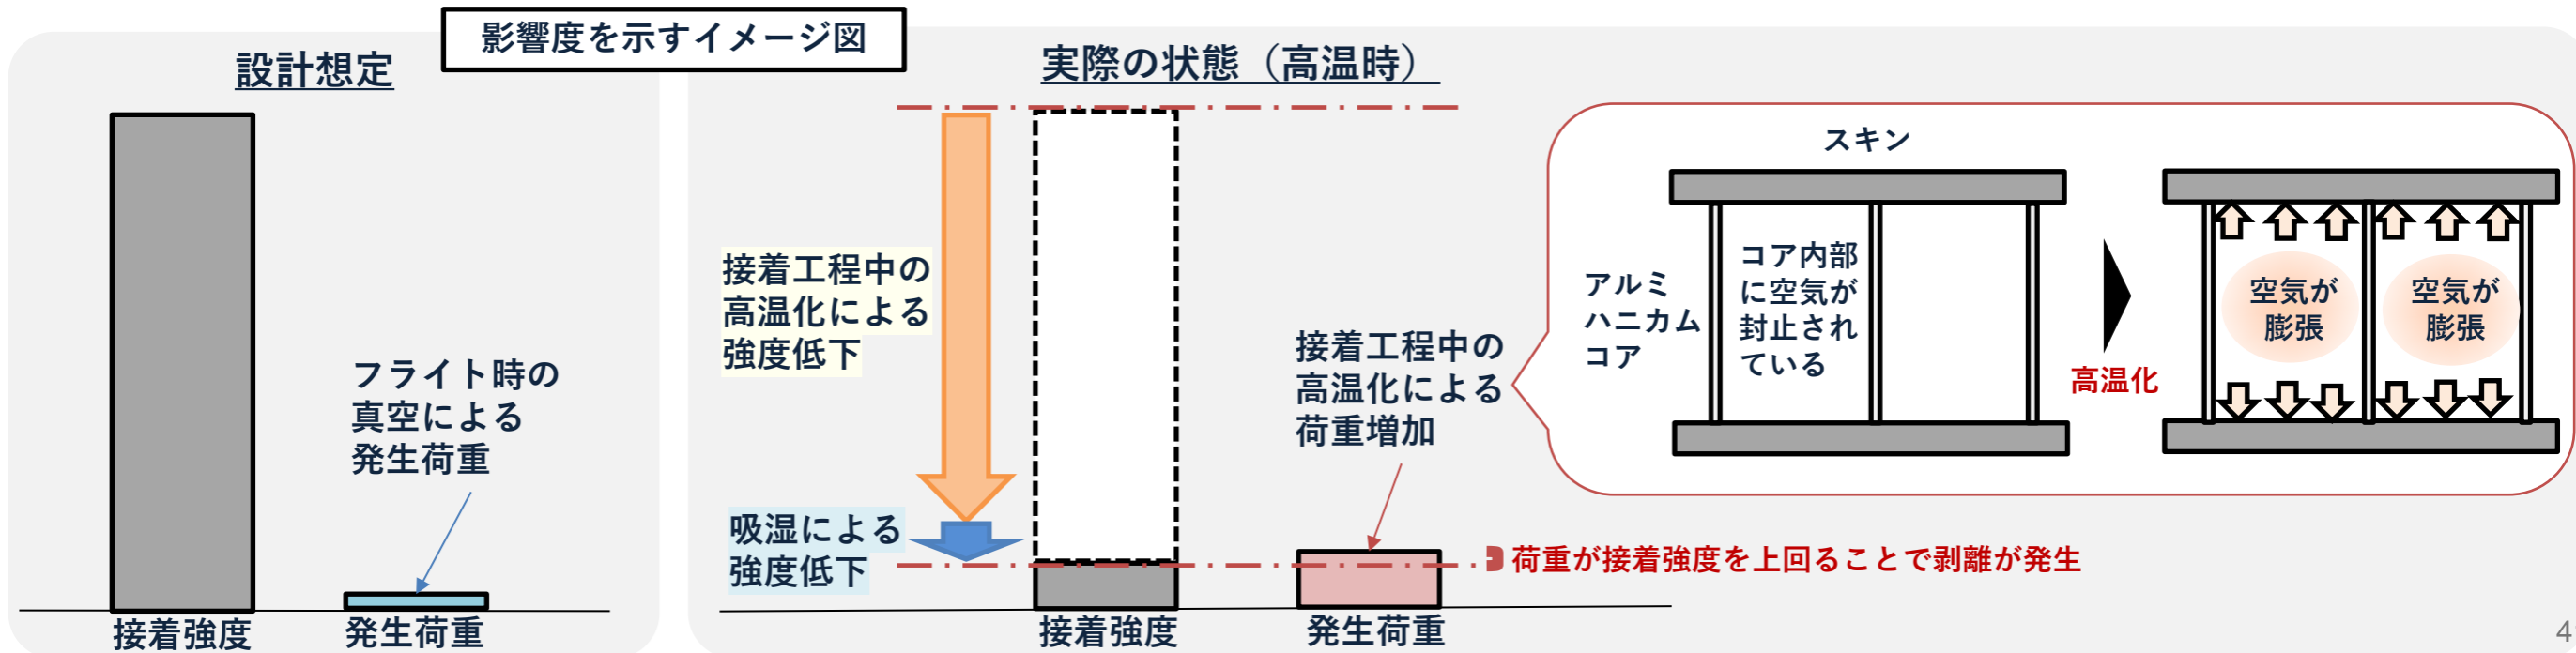
これまでの調査結果から、製造済みの全てのPSSにスプライス間に剥離が生じているメカニズムを以下の通り特定した。なお、スプライス接着工程は開発時に確立し、実機の製造・検査は規定通り実施されていた。

- スプライス接着工程において一部の箇所が想定以上に高温化していたことにより**スキン/ハニカムコア間の接着強度が低下**していた。また、吸湿も接着剤の強度低下に影響していた。
- 接着工程中の高温化により**ハニカムコア内の空気が膨張**することでスキンを引き離す荷重がかかっており、これが低下した強度を上回ることでスキンとハニカムコアの剥離が生じた。
- 以上より、PSS内部に製造工程で生じた剥離は、吸湿の影響もあるものの、**主要因はスプライス接着工程で想定以上の高温が負荷されたことによる接着強度の低下とハニカムコア内の空気の膨張**と評価している。

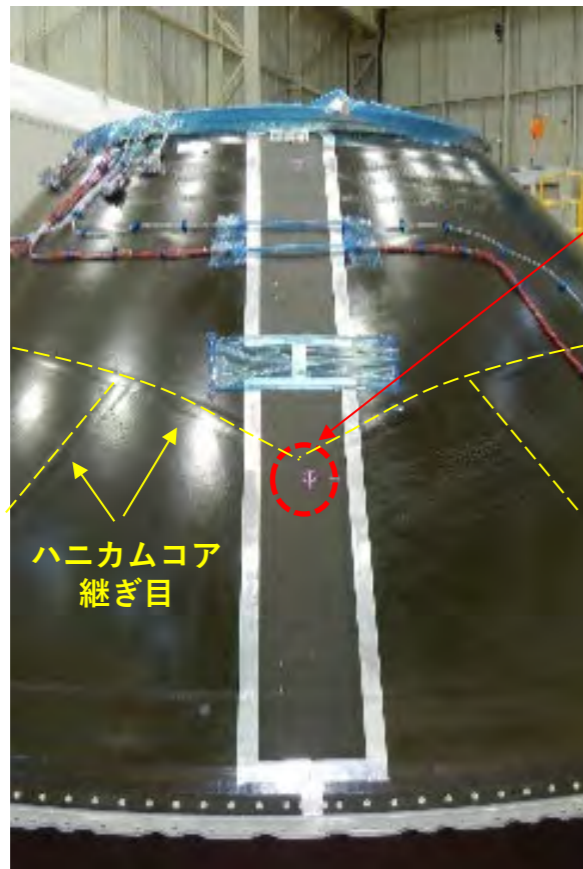
スプライス下
かつ
ハニカムコア継ぎ目

前ページで示したスプライス下に見つかった剥離の発生箇所は、ハニカムコアの継ぎ目等 (下図) に限定されることが判り、パネルに剥離が発生したメカニズムはスプライス間とは異なり、以下の通りと推定した。

- ハニカムコアの継ぎ目等の部位は、パネル成型を円滑に行うために内部構成に違いがある。
- この違いが影響し、この部位の接着剤フィレットが薄くなり接着強度が相対的に小さい。さらにスプライス接着時の加温によるコア内空気膨張に伴うスキンの引き剥がし力により剥離が発生した。

ハニカムコアの継ぎ目等
フィレットサイズが小さく
接着強度も相対的に小さい

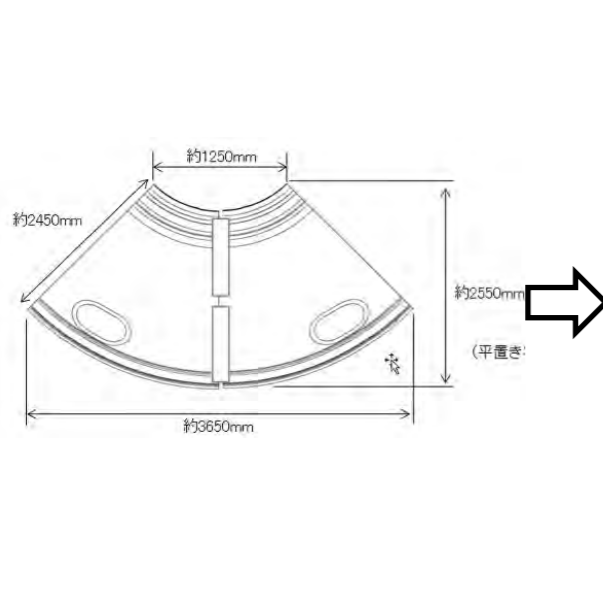
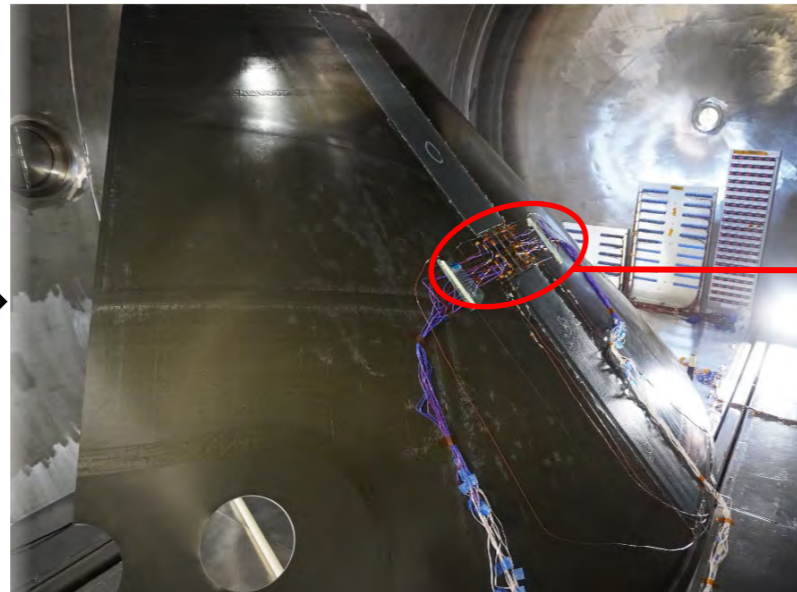
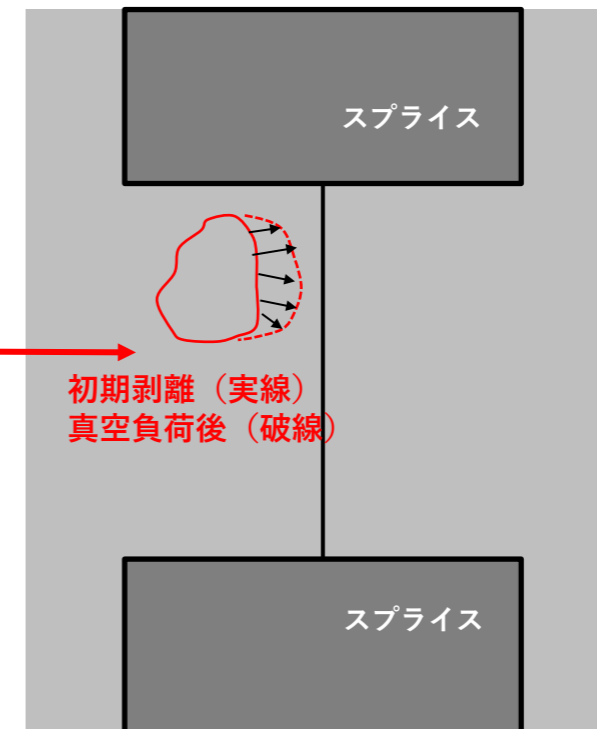
パネル全体を真空チャンバーで真空暴露

- 実機のスプライス接着工程により接合したPSSパネル（スプライス間およびスプライス下に剥離あり）全体を、真空チャンバに入れて温度や歪を計測するとともに、フライト中の真空環境による剥離進展挙動を評価した。
- 試験結果から、**パネル全体を真空に晒しても広範囲に剥離が進展することはない、スプライス間でわずかに剥離が進展するのみであり、**これまで解析および部分的な真空負荷により評価してきた剥離進展挙動と同じ結果であった。
- また、**要素試験結果と解析により設定した破壊靱性値（剥離進展条件）とも整合する結果であった。**
- 以上より、フライト中の真空環境下で、コア内部に密閉された空気との差圧により剥離は拡大し得るが、広範囲の不安定進展には至らないことを確認した。

パネル全体を真空負荷しても、初期剥離はスプライス間でわずかに進展するのみであり、広範囲に不安定進展することはない。

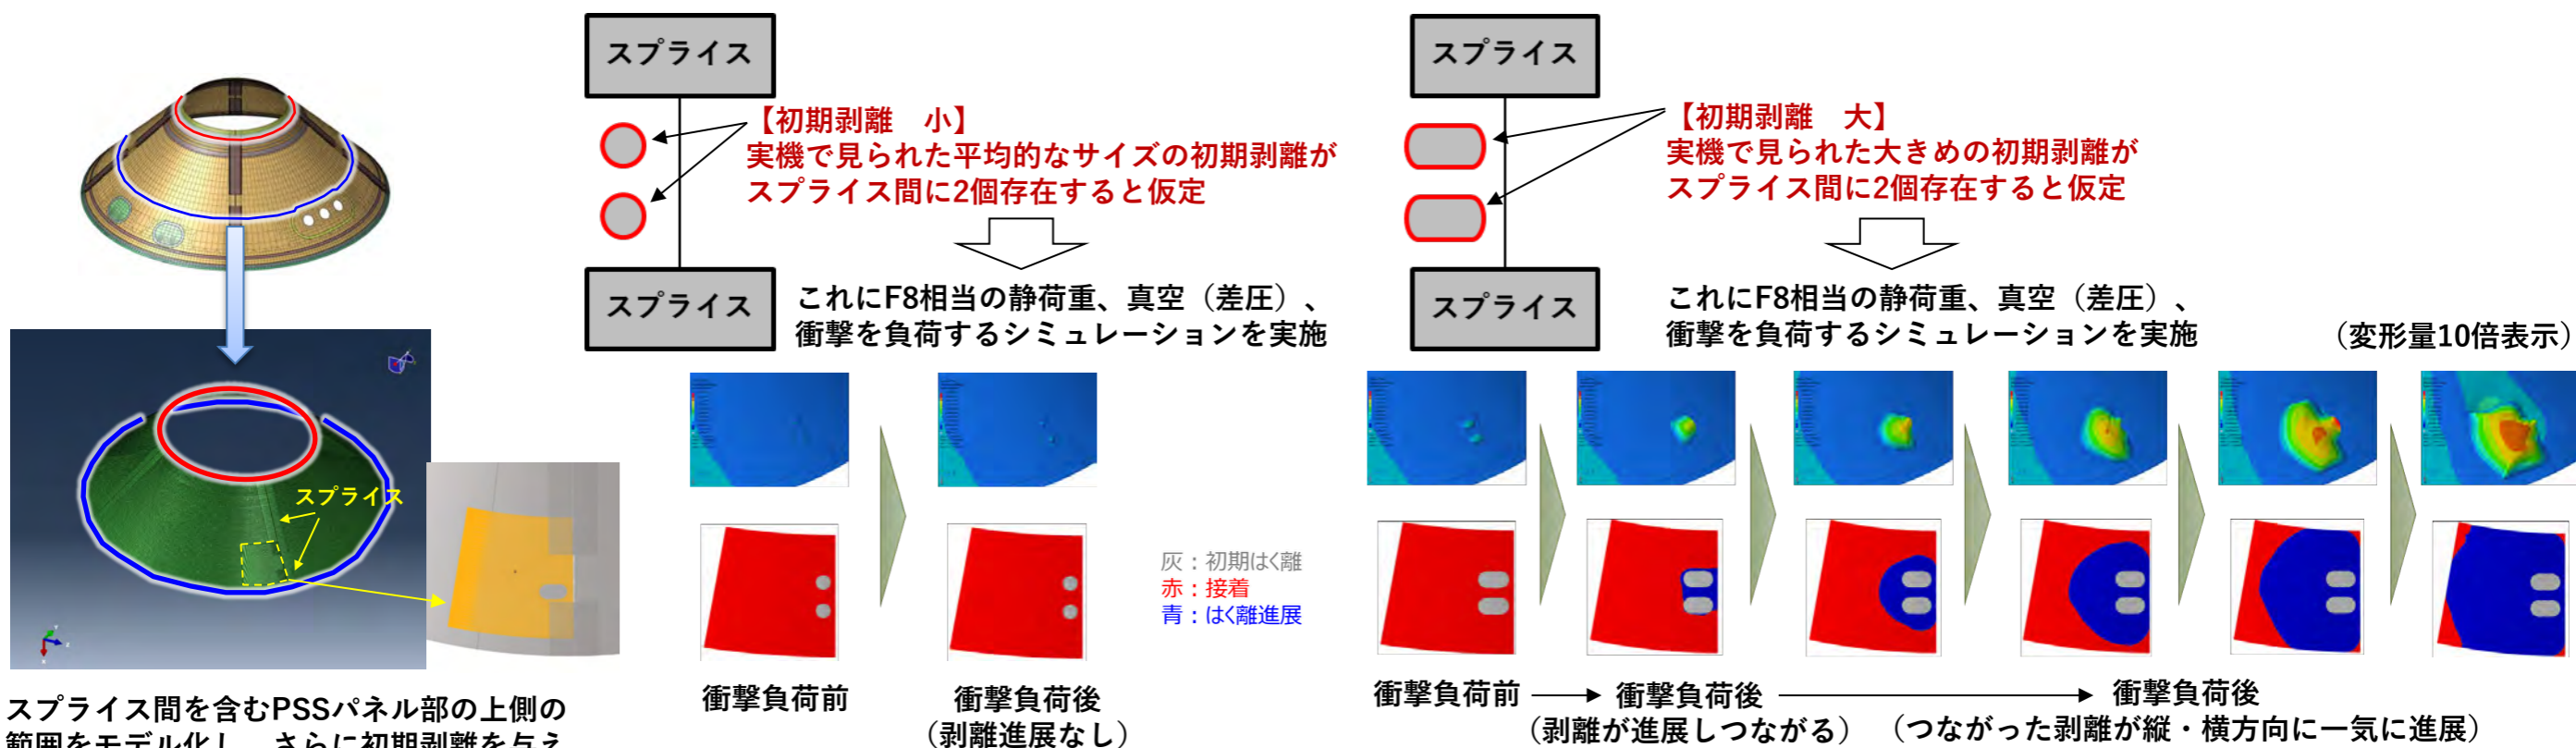
- スプライス間の初期剥離サイズを変えて解析を実施し、剥離のサイズと個数によって、**フライト中の真空環境と静荷重だけでは大規模な剥離の進展はないが、ここに正常なフェアリング分離時の衝撃が作用すると剥離が一気に進展し得ることを確認した (下図)。**さらに**これがPSS全体の座屈を伴う不安定破壊に繋がる結果も得られた (次ページ)。**
- 上記解析で用いたモデルやパラメータは実際に行った試験結果等に基づいて設定したものである。この解析結果は、F8で発生した事象を矛盾なく説明可能であることから、**事象の発生メカニズムを示すことができた**と評価している。

スプライス間を含むPSSパネル部の上側の範囲をモデル化し、さらに初期剥離を与える位置は詳細モデルを適用。初期剥離からの剥離の進展を破壊力学的に評価可能とした。

初期剥離が小さい場合は、真空 + 静荷重 + 衝撃を負荷しても剥離進展しないが、右図のような剥離を想定すると、真空 + 静荷重では剥離進展せず、衝撃が加わったときに2つの剥離がつながり、数msの時間で一気に進展し、大規模剥離する結果が得られた。

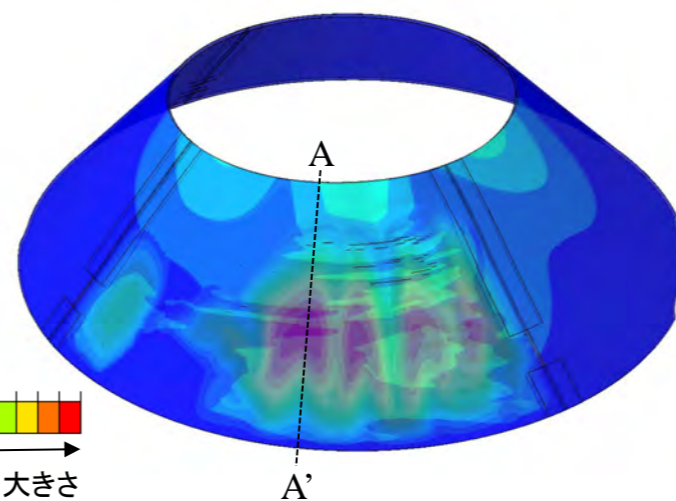
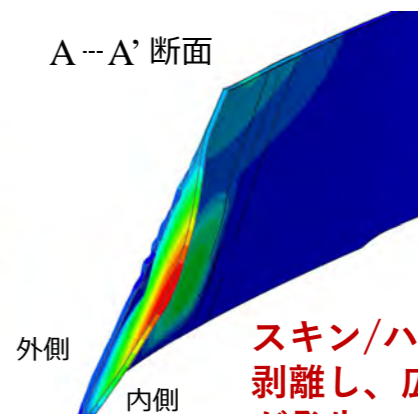
図A) 誘起されたPSS座屈形状

スキン/ハニカムコア間が
剥離し、広範囲に面外変形
が発生

図A) 衝撃により一気に進展した剥離部を起点に、剥離拡大及び、健全部を含む座屈が誘起され、**スキン/ハニカムコアは広範囲に面外変形する。**

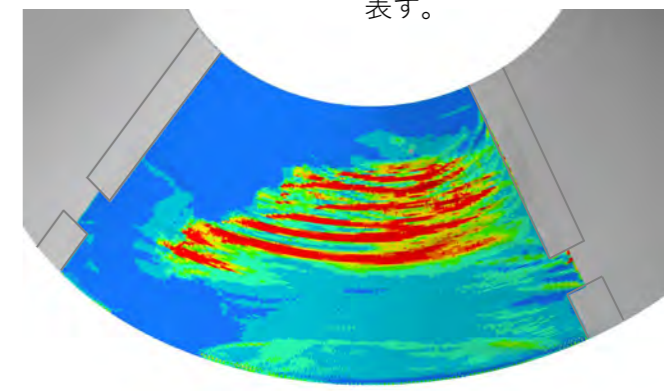
図C) 繊維損傷範囲

図C) 剥離した領域のスキンは飛行荷重に耐荷できず、**CFRPの繊維損傷**に至り、PSS主構造として必要な強度・剛性を喪失。

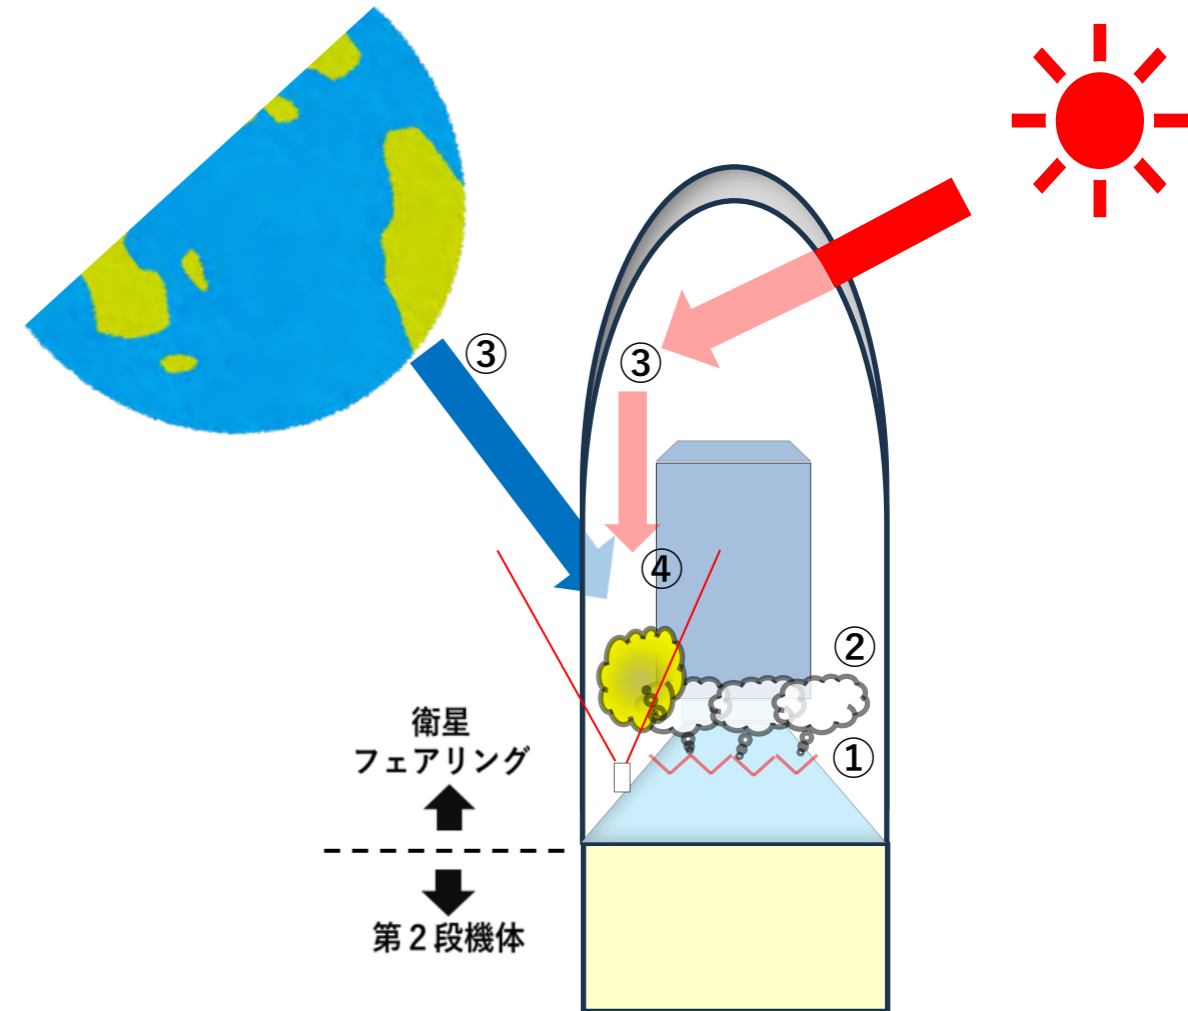
- ① PSSの損傷によりアルミハニカム内に閉じ込められていた空気が真空中に噴出する。
- ② 断熱膨張により温度が下がり空気に含まれている水分が霧状になる。
- ③ フェアリングの開頭挙動によりフェアリングの隙間から太陽光が入射しフェアリング内面に反射する、もしくはフェアリングの隙間から地球のアルベドが入射しカメラ前面を照らす。
- ④ これらが光源となり霧で散乱しカメラに映る。

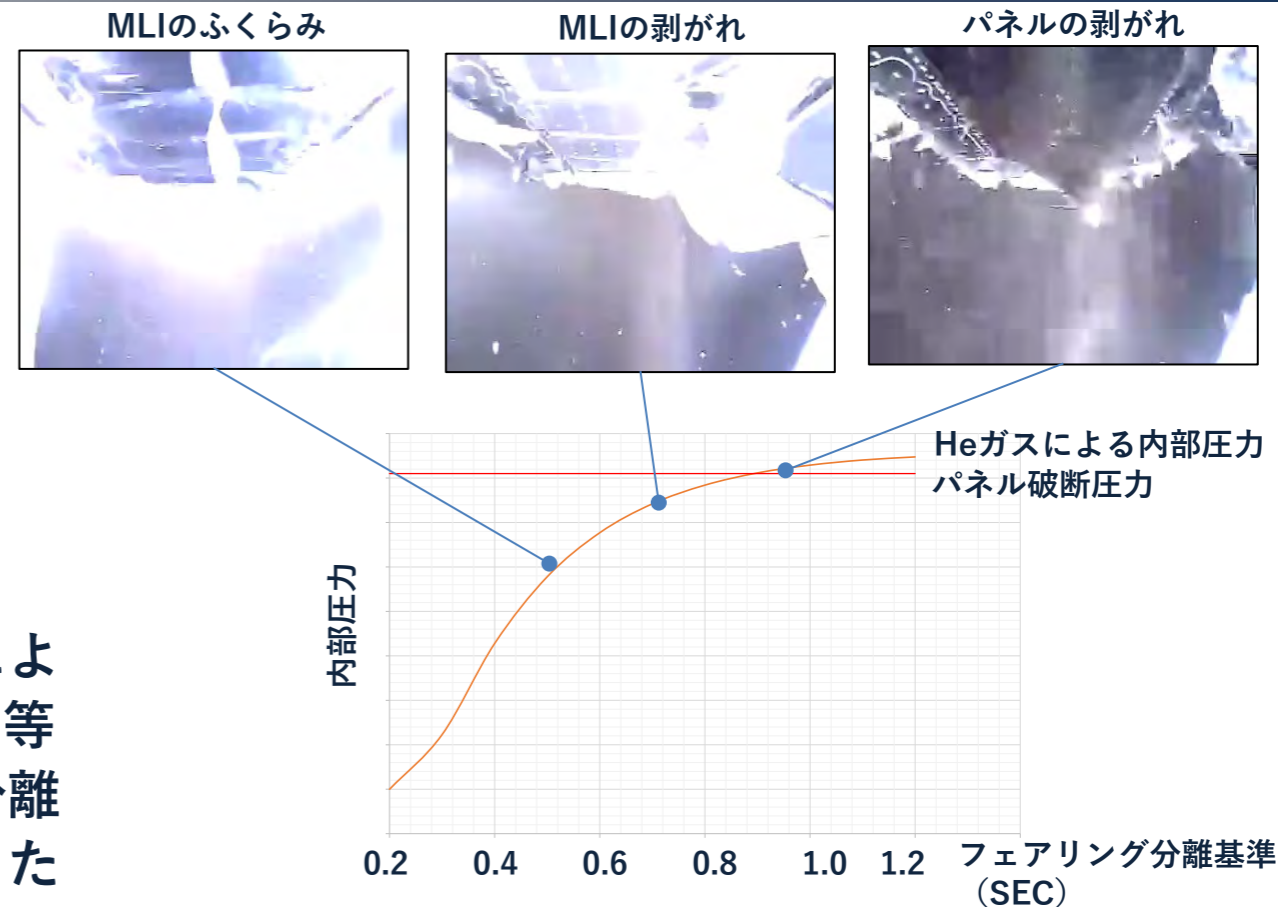
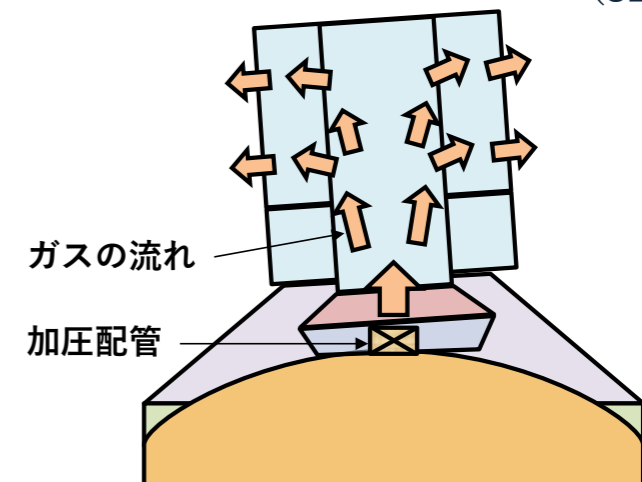
衛星及び衛星搭載構造の一部が機体内に落ち込んだことにより、第2段LH2タンクの加圧配管を損傷させ流出したHeガス等の流動により衛星の横面から噴き出した。この場合、衛星分離部の温度データと時系列含め整合する。これらは起点となった衛星搭載構造の破壊の後に発生した二次事象と評価している。

加圧配管から流出したHeガス等の圧力により、衛星のパネルを破壊し得ることを、衛星に提供いただいたモデルを用いた解析により確認した。パネルに比べてMLIの方が差圧に対する強度が弱く、先にMLIが剥がれたこととも整合している。

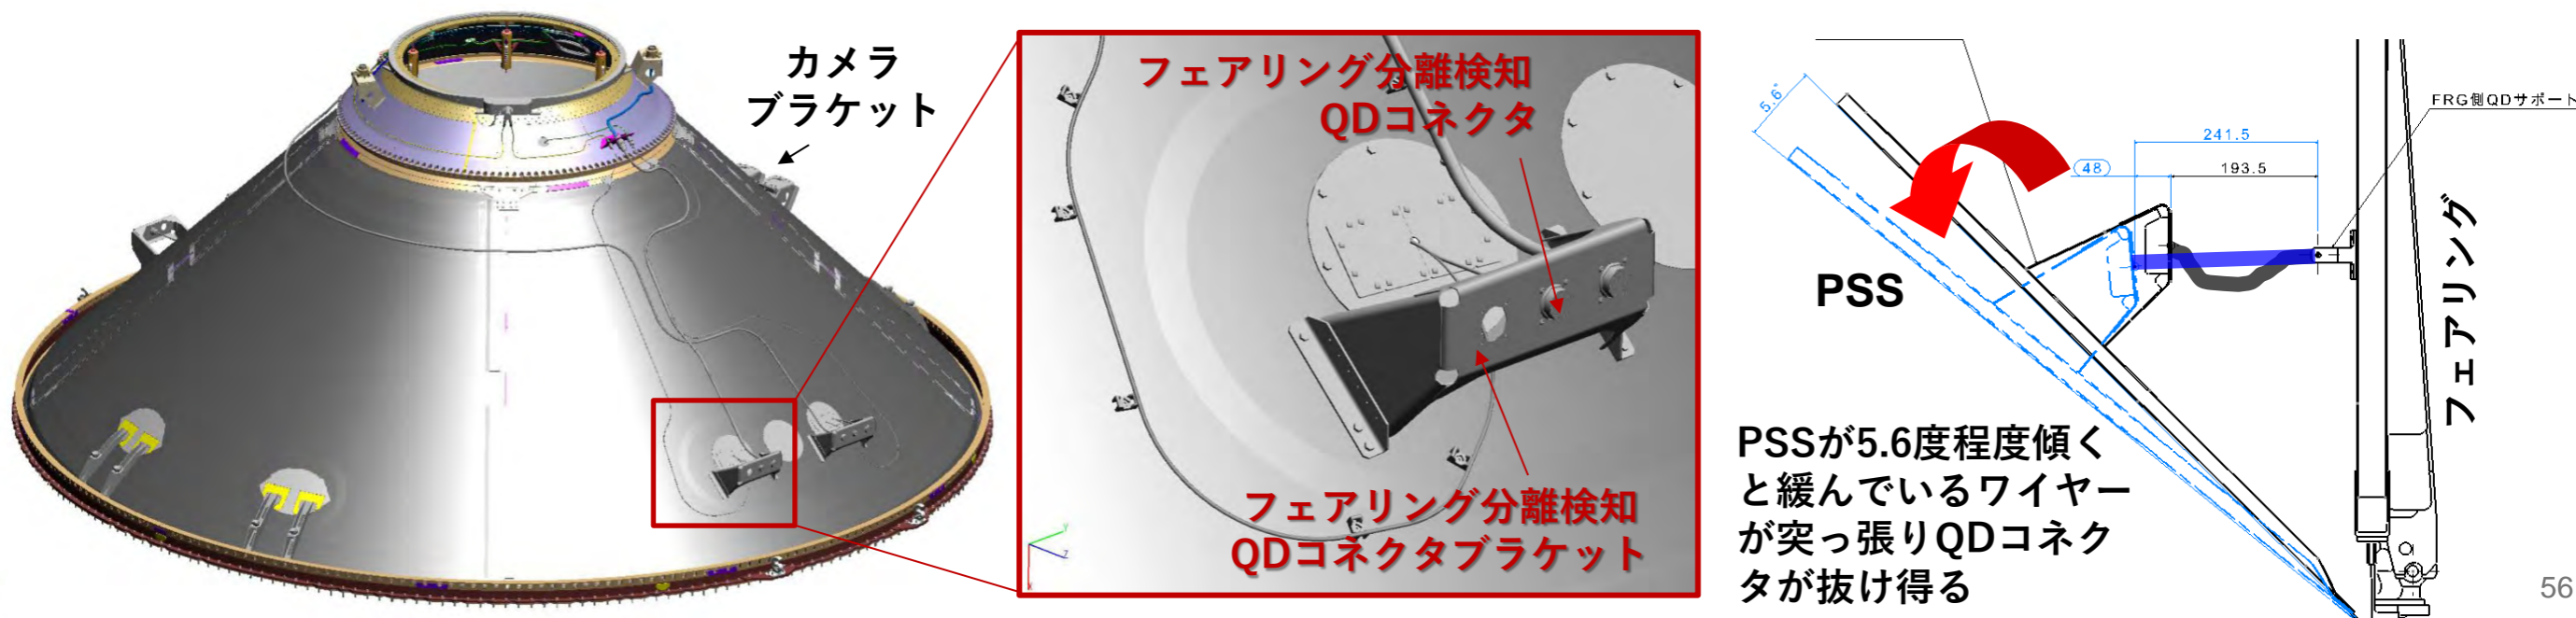
- フェアリング分離検知QDコネクタの外観は下図参照。PSSの上部が破損し、残ったPSSの下部が弾性変形し (右下図参照)、50mm程度の変位 (PSSの傾きとして5.6度程度に相当) が発生した場合には、それによってワイヤーが引っ張られてQDコネクタが抜け、分離検知に至る可能性がある。
- この場合、搭載高さが類似しているカメラも振れていた可能性がある。R8.2.25報告では、カメラの画角は事象発生後も大きく変わっていないとしていたが、事象発生直後の短時間に限るとフェアリング分離画像は白飛びのため非常に不鮮明であり判断は難しい。
- PSS破壊後の構造解析とQDコネクタの衝撃試験を実施した結果、次ページに示すメカニズム (E1.2.とE.3の組み合わせ) で早期分離検知に至った可能性が高いことが判った。

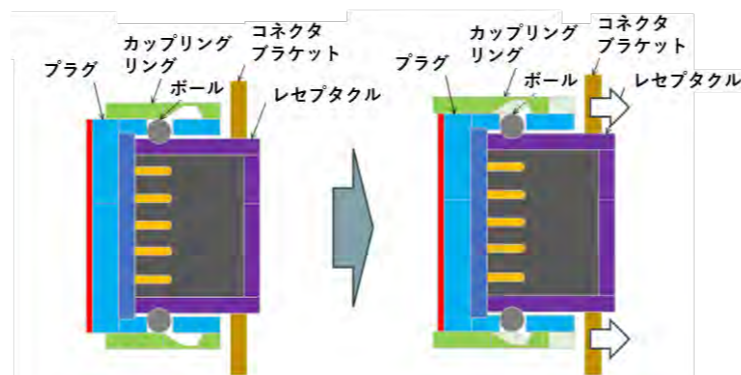
コネクタ分離のメカニズム

PSS構造が破壊し、衛星の慣性力が消失したことを想定した**応答解析の結果**から、このとき**QDコネクタブラケットは最大12mm程度、瞬間的に変位**することが判った (左下図)。この結果、変位が前ページに示した50mmには達しないことから、**ワイヤーが引っ張られてコネクタが抜けるモードには至らない**ことが判った。

一方、QDコネクタの衝撃試験を行った結果、コネクタブラケットに上記のような**瞬間的な変位が発生した場合**、コネクタのロック機構 (右下図のカップリングリング) が慣性力のために追従できず、**3~4mm程度コネクタブラケットに対して相対的な変位が発生してロックが外れ、QDコネクタが分離**することが判明した。

以上から、F8ではPSSの構造破壊により、QDコネクタブラケットに瞬間的な変位が発生してコネクタのロック機構が外れ、QDコネクタが離脱したことにより早期に分離検知した可能性が高いと評価した。

コネクタブラケット/コネクタ全体の瞬間的な変位に
カップリングリングが追従できず、相対変位により
ボールロック機構が外れることによると評価
