H3 ロケット 8 号機打上げ失敗の原因究明に係る
調査・安全小委員会 中間報告書
(案)

令和 8 年 4 月 21 日
科学技術・学術審議会
研究計画・評価分科会
宇宙開発利用部会
調査・安全小委員会

別添 H3 ロケット 8号機打上げ失敗原因究明状況
(「調査・安全小委員会 (第 62 回) 資料 62-1」を一部修正)

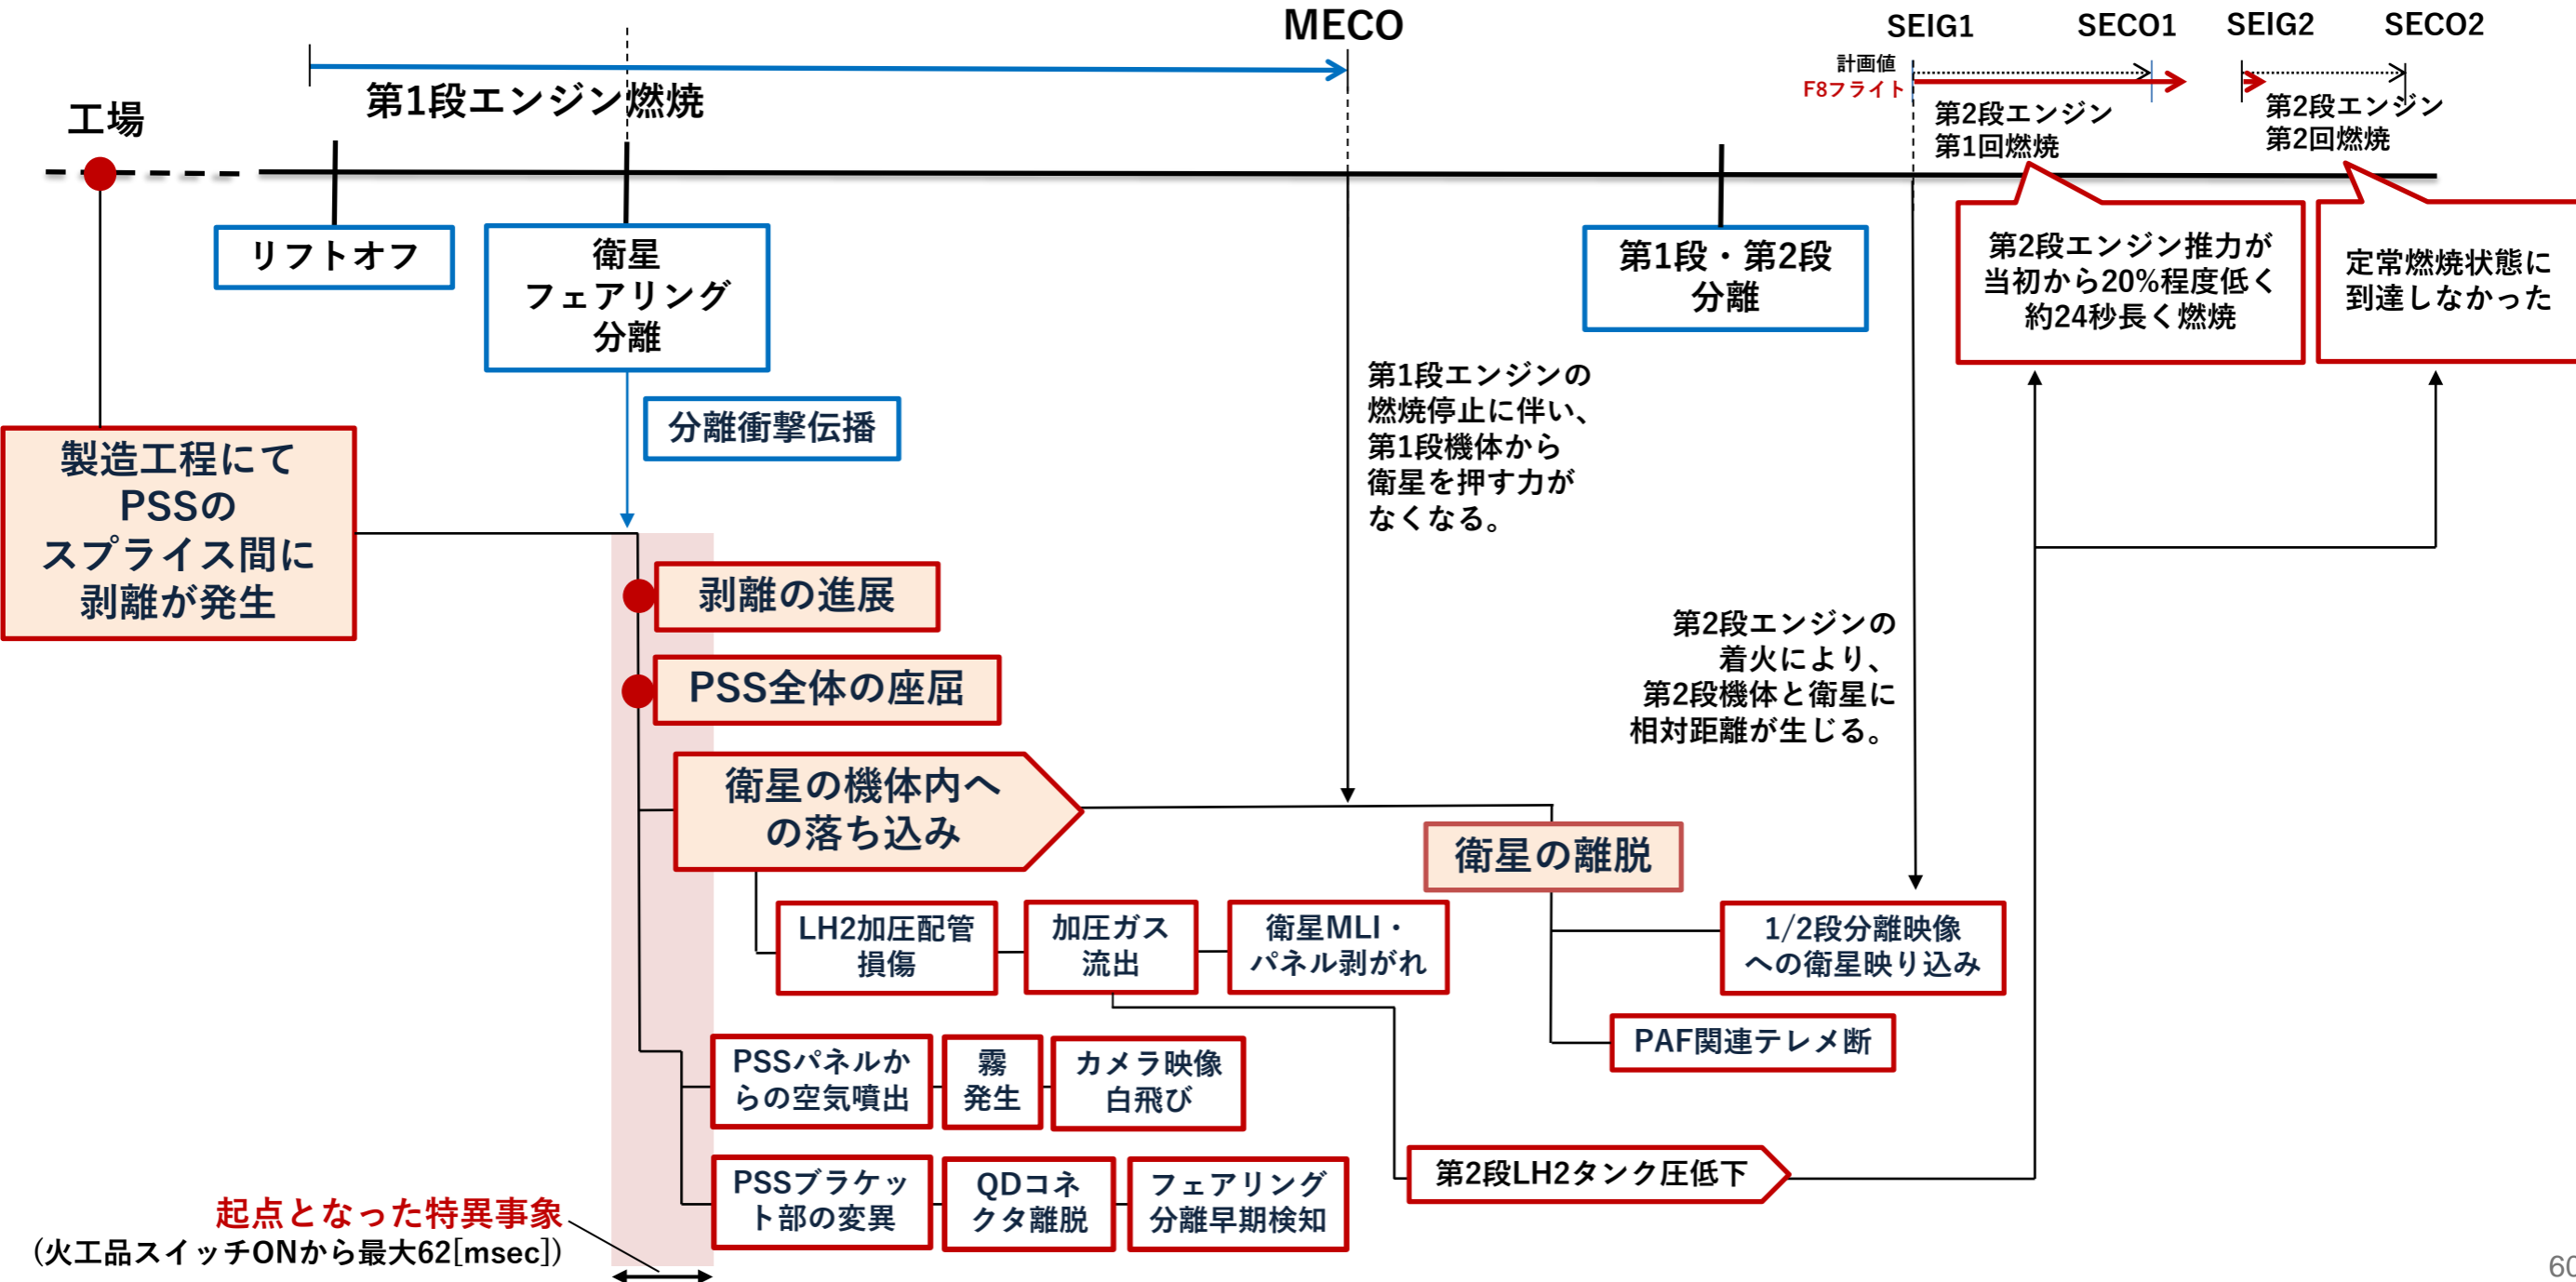
● 特定した原因

①に生じた剥離がフェアリング分離時の衝撃で進展し、最終的に不安定破壊に至り得るメカニズムを示すことができた。また、①が原因でPSSの破壊に至ったことは、その他のフライトデータとも矛盾しないことが確認できたことから、**PSSのスプライス間に製造工程で生じた剥離がフェアリング分離時の衝撃で進展し、PSSの全体破壊に至ったことがF8失敗の主要因であった可能性が極めて高いことが判った**。①に対する対策については3項に示す。また、②の剥離はその大きさからF8失敗の原因ではないと考えられるが、標準的な補修等によりリスクを取り除く。

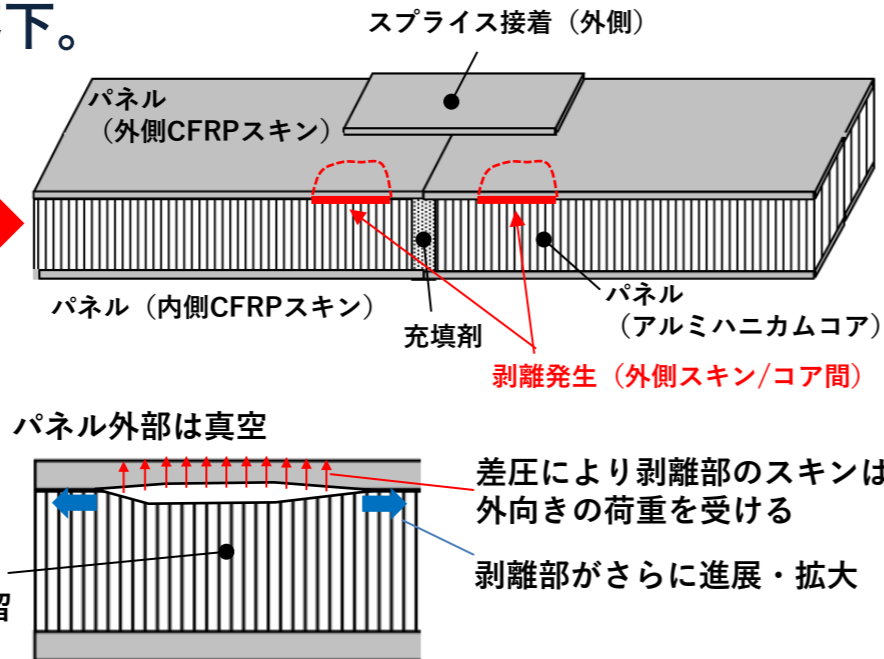
①剥離の発生

- ① PSSのスプライス接着工程にて、スプライス近傍のパネルのスキン/コア間に想定以上の剥離が発生。
- ② フェアリング分離までの1段飛行中は、破壊せず耐荷。ただし飛行中の真空環境等により剥離が徐々に進展（ハニカム内部には最大1気圧の空気が密封されており、フライト用PSSで剥離している箇所を局部的に真空状態にしたところ剥離が部分的に進展することを確認した）。
- ③ フェアリング分離時の衝撃により、剥離部を起点にスキンの局所座屈および急激な剥離の進展が発生。
- ④ 座屈部の剛性が急激に低下するため荷重再分配により連鎖的に座屈が一気に進展し、構造全周が座屈。
- ⑤ 全周座屈したPSSは衛星の慣性力を支えられず、剥離部を境に上下に分割され、PSS上部が衛星とともにLH2タンク側に落下。

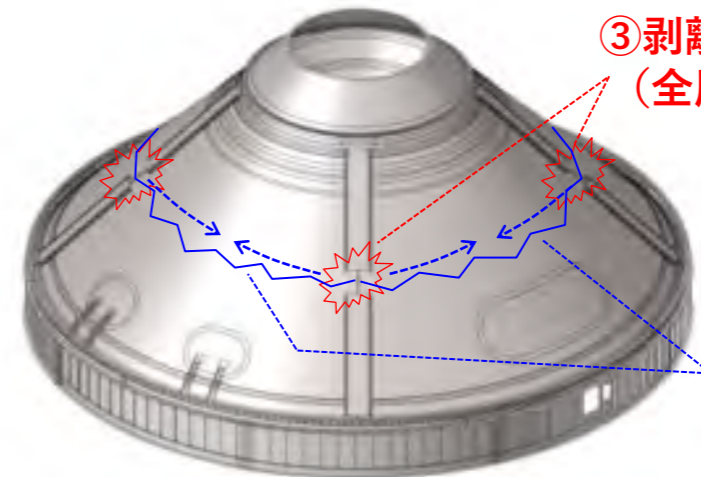
②剥離の進展

③剥離部を起点とした局所座屈 (全周4位相のスプライス間)

④局所座屈から連鎖的に一気に全破壊
