科学技術・学術審議会  
研究計画・評価分科会  
宇宙開発利用部会  
(第 105 回) 2026.4.22

H3 ロケット 8 号機打上げ失敗の原因究明に係る  
調査・安全小委員会 中間報告書  
(案)

令和 8 年 4 月〇〇日  
科学技術・学術審議会  
研究計画・評価分科会  
宇宙開発利用部会

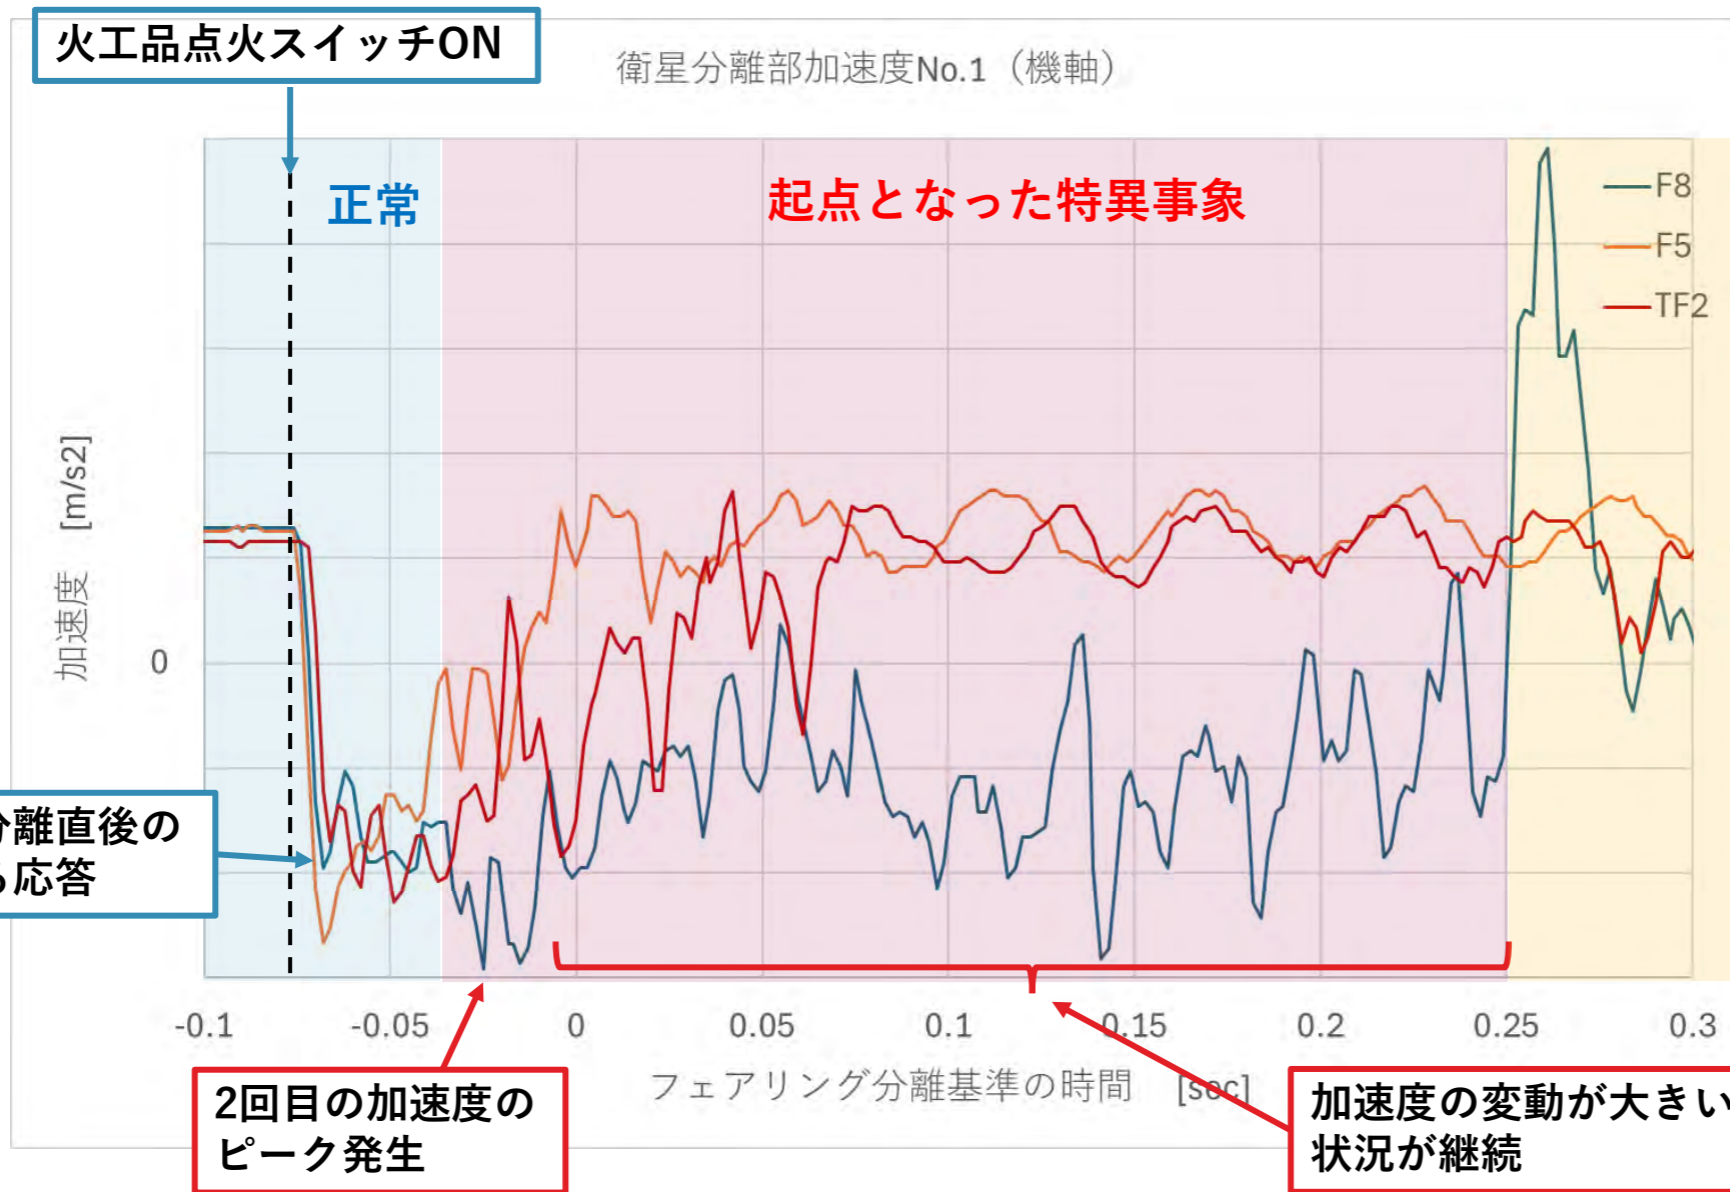
FRG分離用火工品点火直後の衝撃応答は従来号機と同等であり正常。  
その後、2回目の加速度のピークが見られ、その後も加速度の変動が大きい状況が継続する点が特異事象。

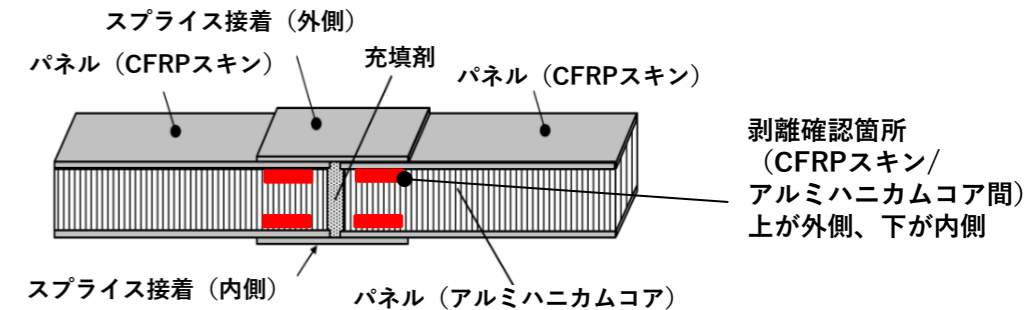
**PSS B-B断面 (スプライス下)**

- 後続号機用として5機分のPSSのスプライス接着工程が完了している。これらと開発試験用のプロトタイプモデル (PM) のPSSの「CFRPスキンとハニカムコア間の剥離の有無」についての調査状況を示す。

S/N	I-II軸間	II-III軸間	III-IV軸間	IV-I軸間
PM	○／○	×／○	○／○	×／○
05	×／×	×／○	×／○	×／○
06	×／○	×／○	×／○	×／○
09	×／○	×／○	×／○	×／○
10	×／○	○／○	×／○	○／○
12	×／○	×／○	×／○	×／○

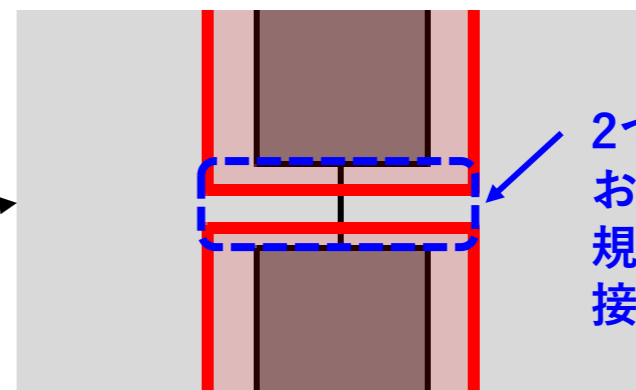
- 実機パネルを用いたスプライス接着工程の再現試験を行い、接着工程の前の乾燥のための第1回加温で、実機で見られたものと同様の剥離が発生したことから、以下のメカニズムで剥離が発生したと考えている。
  - ヒーターにより加温した際に、2つのヒーター間のパネル温度が想定以上に上昇
  - 想定以上に温度上昇した範囲で、スキン/ハニカムコア間の接着強度が低下することを、上記供試体から試験片を切り出し、試験により確認した
  - 強度低下した部位で、ハニカムコア内部空気の加温による膨張等によるスキンを面外に引き剥がす荷重に耐えられず、接着部が破壊しスキンがハニカムコアから剥離
- なお、上記スプライス接着工程は、開発段階で確立されたものであり、実機の製造・検査はその規定通り実施されていた。

2つのヒーターの端部  
およびその間の範囲が  
規定温度より高温化し、  
接着強度が低下。

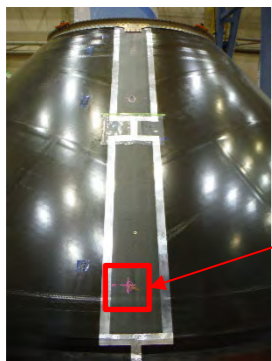
【スプライス下の剥離発生箇所】

- スプライス接着工程で加温されたスプライスの中のスキン/コア間で剥離が発見されたことから、同じく熱影響を受けていると考えられるスプライス下のスキン/コア間の状況を確認するため、**製造済みのPSS1式**に対して、通常工程のスプライス部の検査では適用していない**透過法の超音波探傷検査による詳細調査※**を実施したところ、下図の**4箇所**に計**6個**の**スキン/コア間の剥離**を検出した。
- スプライス下の接着時の温度は規定温度に制御できていることから、この剥離は、過加熱により発生したと考えられるスプライス間の剥離とは**異なるメカニズム**で発生していると考えられる。剥離発生箇所は、ハニカムコアの継ぎ目部の近傍等に限られることから、この特異性にも着目して剥離のメカニズムを検討中。

製造済みPSS×5式のうち  
1式の調査が完了 (本図)  
残りのPSSは継続調査中。

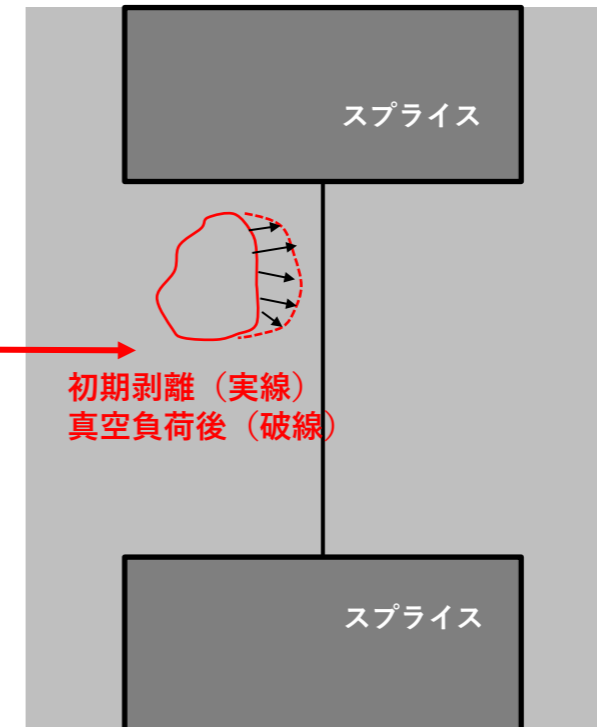
パネル全体を真空チャンバーで真空暴露

- 実機のスプライス接着工程により接合したPSSパネル（スプライス間およびスプライス下に剥離あり）全体を、真空チャンバに入れて温度や歪を計測するとともに、フライト中の真空環境による剥離進展挙動を評価した。
- 試験結果から、**パネル全体を真空に晒しても広範囲に剥離が進展することはない、スプライス間でわずかに剥離が進展するのみであり、**これまで解析および部分的な真空負荷により評価してきた剥離進展挙動と同じ結果であった。
- また、**要素試験結果と解析により設定した破壊靱性値（剥離進展条件）とも整合する結果であった。**
- 以上より、フライト中の真空環境下で、コア内部に密閉された空気との差圧により剥離は拡大し得るが、広範囲の不安定進展には至らないことを確認した。

パネル全体を真空負荷しても、初期剥離はスプライス間でわずかに進展するのみであり、広範囲に不安定進展することはない。

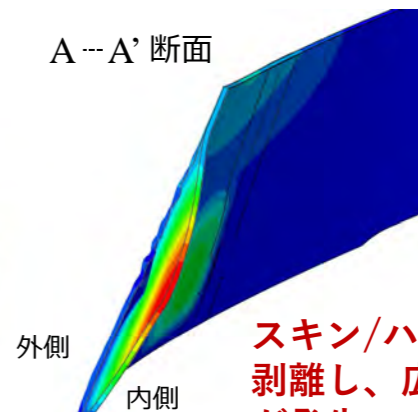
図A) 誘起されたPSS座屈形状

スキン/ハニカムコア間が  
剥離し、広範囲に面外変形  
が発生

図A) 衝撃により一気に進展した剥離部を起点に、剥離拡大及び、健全部を含む座屈が誘起され、**スキン/ハニカムコアは広範囲に面外変形する。**

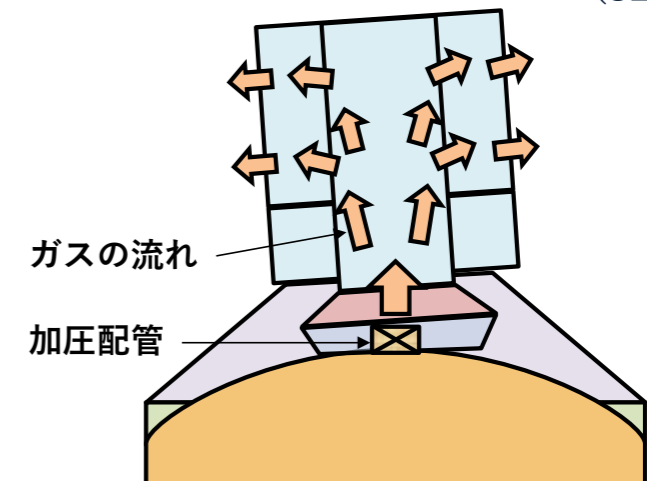
衛星及び衛星搭載構造の一部が機体内に落ち込んだことにより、第2段LH2タンクの加圧配管を損傷させ流出したHeガス等の流動により衛星の横面から噴き出した。この場合、衛星分離部の温度データと時系列含め整合する。これらは起点となった衛星搭載構造の破壊の後に発生した二次事象と評価している。

加圧配管から流出したHeガス等の圧力により、衛星のパネルを破壊し得ることを、衛星に提供いただいたモデルを用いた解析により確認した。パネルに比べてMLIの方が差圧に対する強度が弱く、先にMLIが剥がれたこととも整合している。

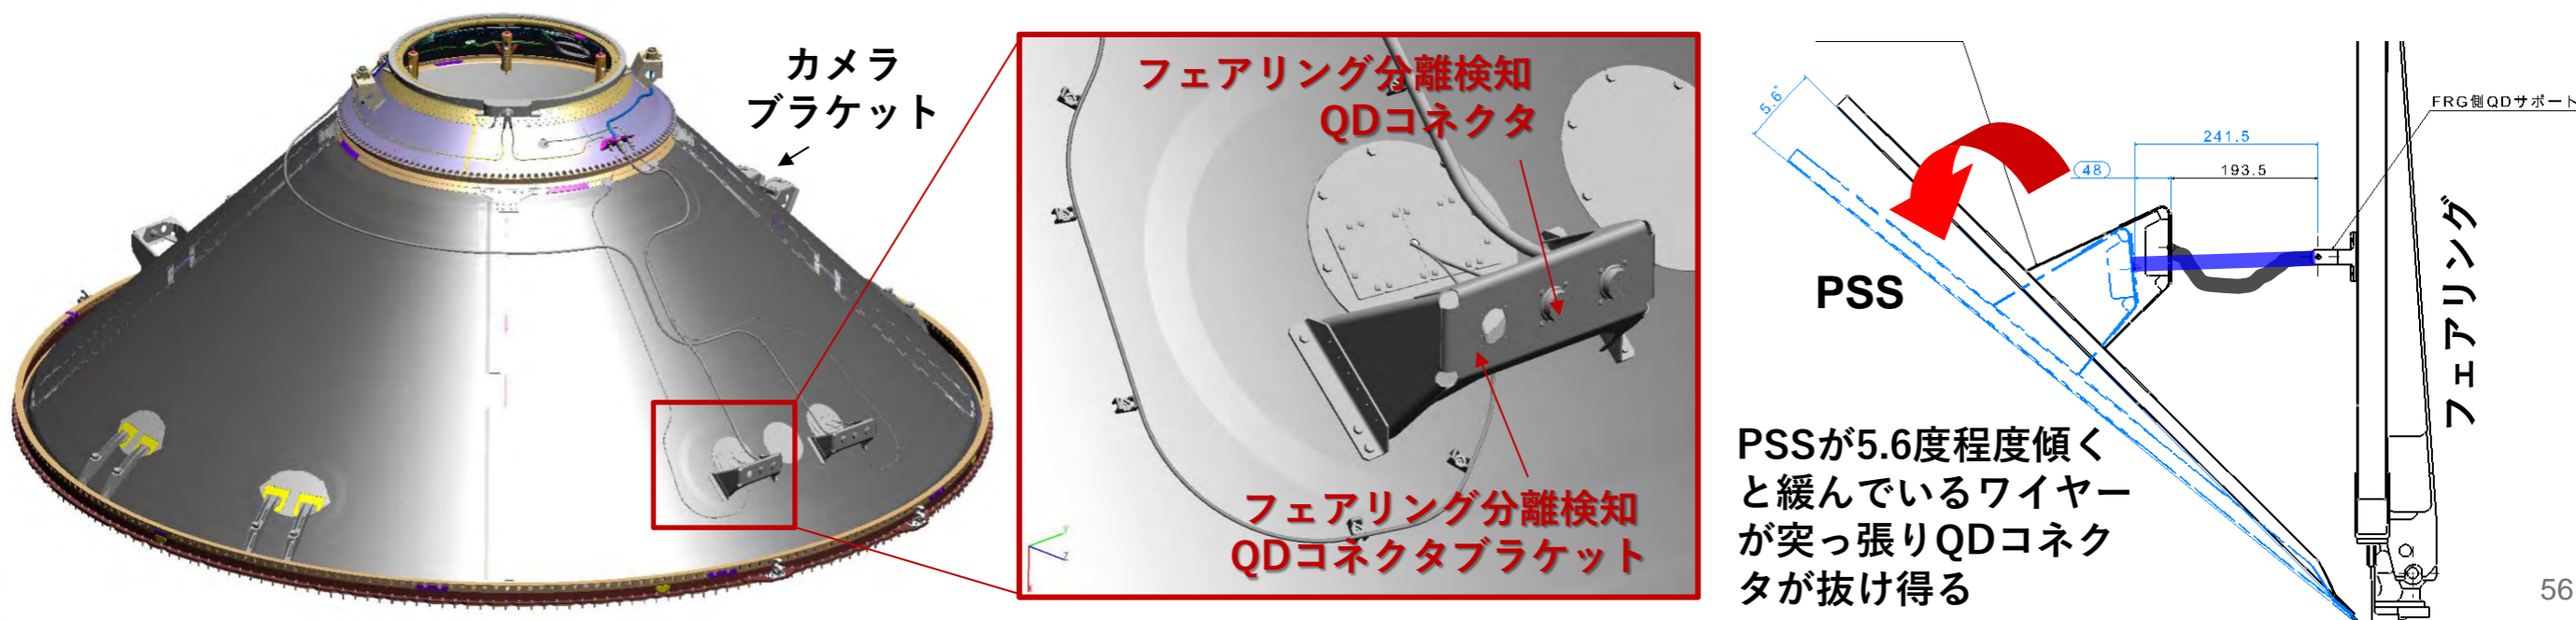
- フェアリング分離検知QDコネクタの外観は下図参照。PSSの上部が破損し、残ったPSSの下部が弾性変形し (右下図参照)、50mm程度の変位 (PSSの傾きとして5.6度程度に相当) が発生した場合には、それによってワイヤーが引っ張られてQDコネクタが抜け、分離検知に至る可能性がある。
- この場合、搭載高さが類似しているカメラも振れていた可能性がある。R8.2.25報告では、カメラの画角は事象発生後も大きく変わっていないとしていたが、事象発生直後の短時間に限るとフェアリング分離画像は白飛びのため非常に不鮮明であり判断は難しい。
- PSS破壊後の構造解析とQDコネクタの衝撃試験を実施した結果、次ページに示すメカニズム (E1.2.とE.3の組み合わせ) で早期分離検知に至った可能性が高いことが判った。
