H3 ロケット 8 号機打上げ失敗の原因究明に係る  
調査・安全小委員会 中間報告書

令和 8 年 4 月 22 日  
科学技術・学術審議会  
研究計画・評価分科会  
宇宙開発利用部会

別添 H3 ロケット 8号機打上げ失敗原因究明状況  
(「調査・安全小委員会 (第 62 回) 資料 62-1」を一部修正)

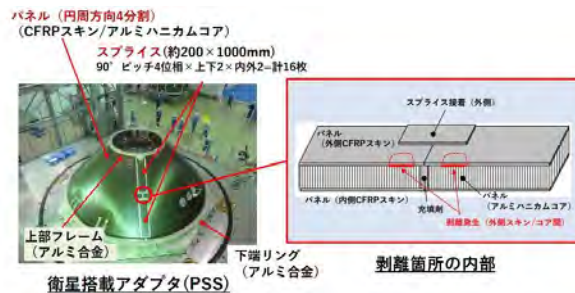
図 2-2 衛星搭載アダプタ (PSS) とスキンの剥離

故障の木解析 (FTA) に基づくデータの詳細分析、追加解析、再現試験の結果、衛星搭載アダプタ (PSS) のスプライス間に生じた剥離が衛星フェアリング分離時の衝撃で進展し、最終的に不安定破壊に至り得るメカニズムが示された。このシナリオは、その他のフライトデータとも矛盾しないため、H3 ロケット 8 号機打上げ失敗の主要因であった可能性が極めて高いと判断した。

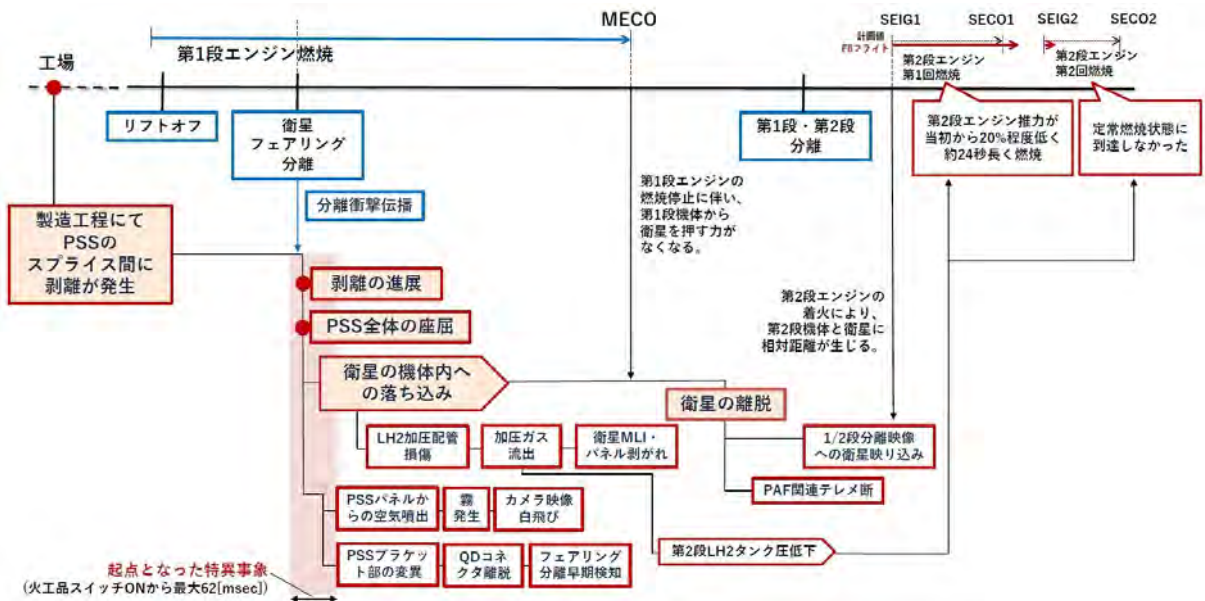
図 2-4 発生事象の時系列整理

なお、8号機のフライトにおいて観測された以下の事象については、詳細なデータ分析及び解析の結果、主要因とされる PSS の不安定破壊を起点に生じた一連の事象として説明できると判断した。

- ① 第2段エンジンの第1回燃焼における低推力及び第2回燃焼の早期停止
- ② 衛星フェアリング内画像に見られた白飛び
- ③ 衛星フェアリング分離直後に見られた衛星の多層断熱材、パネルの剥がれ
- ④ 衛星フェアリング分離開頭の早期検知

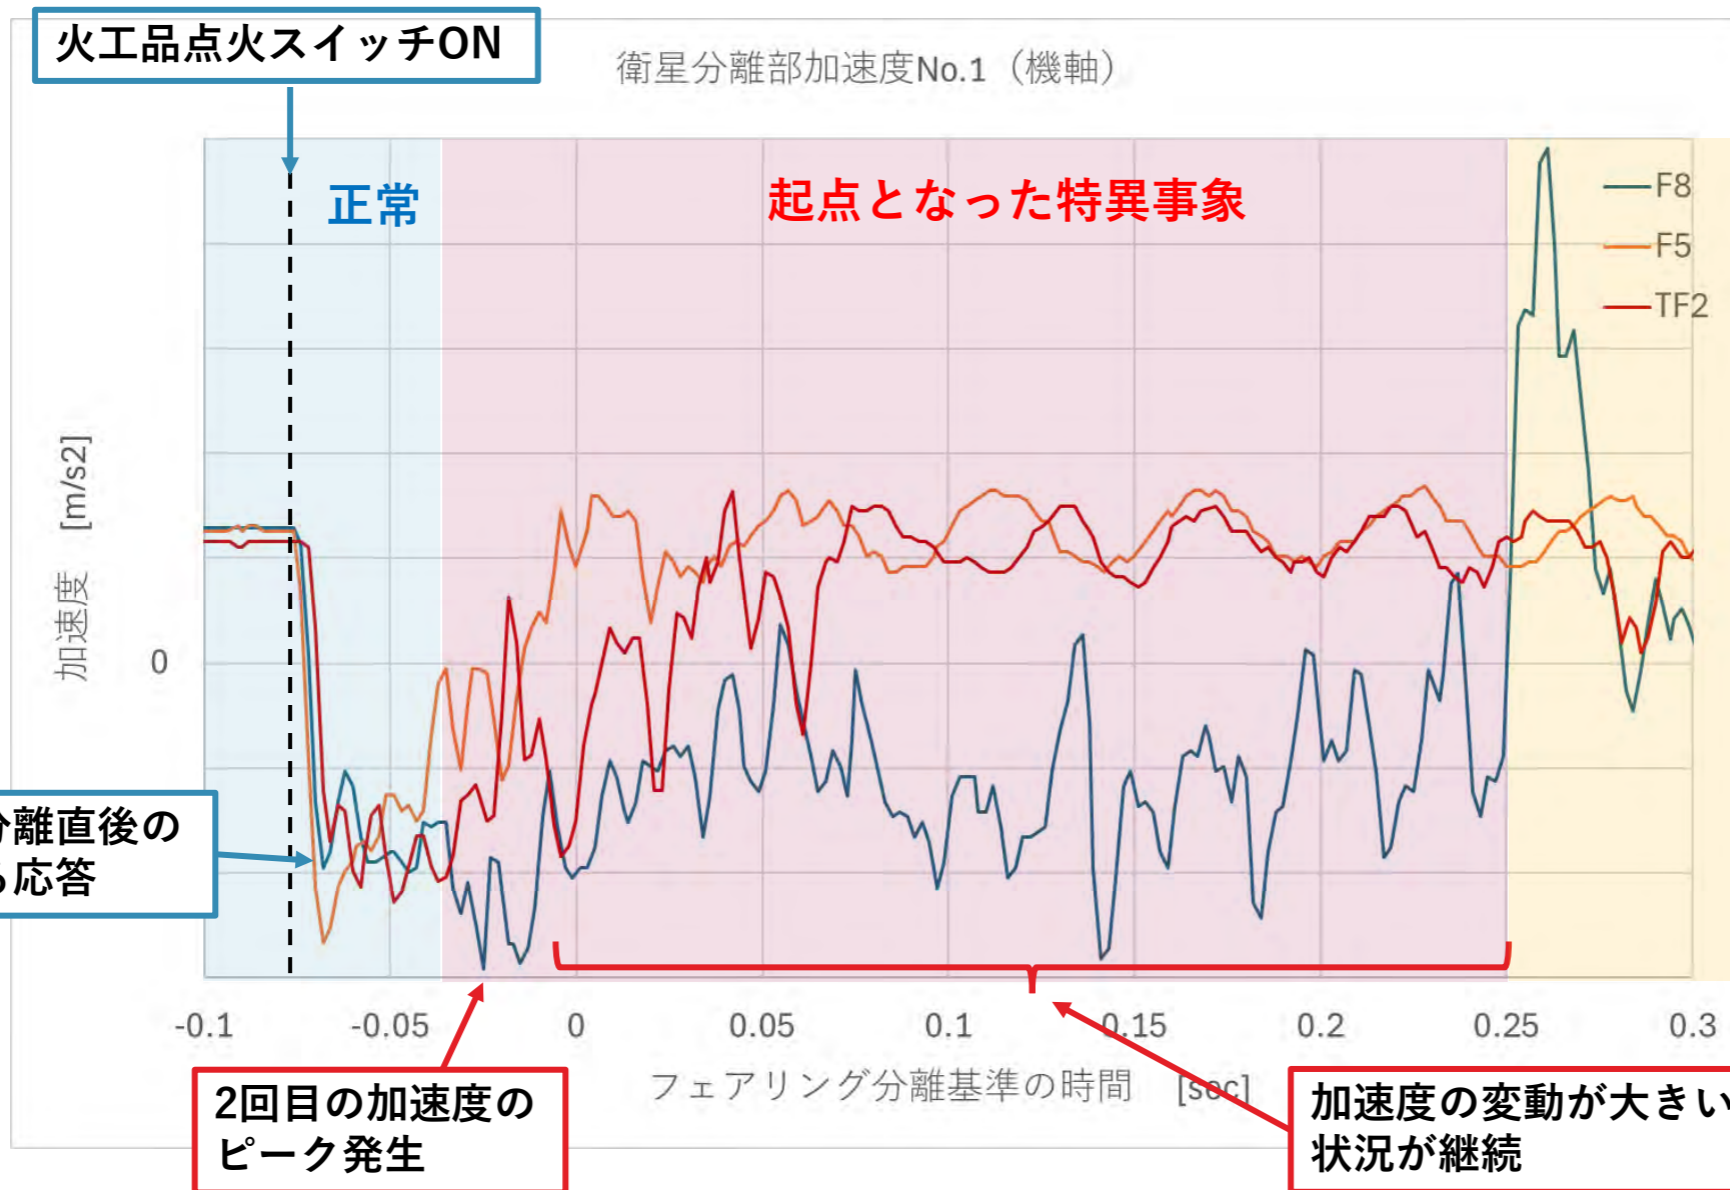
FRG分離用火工品点火直後の衝撃応答は従来号機と同等であり正常。  
その後、2回目の加速度のピークが見られ、その後も加速度の変動が大きい状況が継続する点が特異事象。

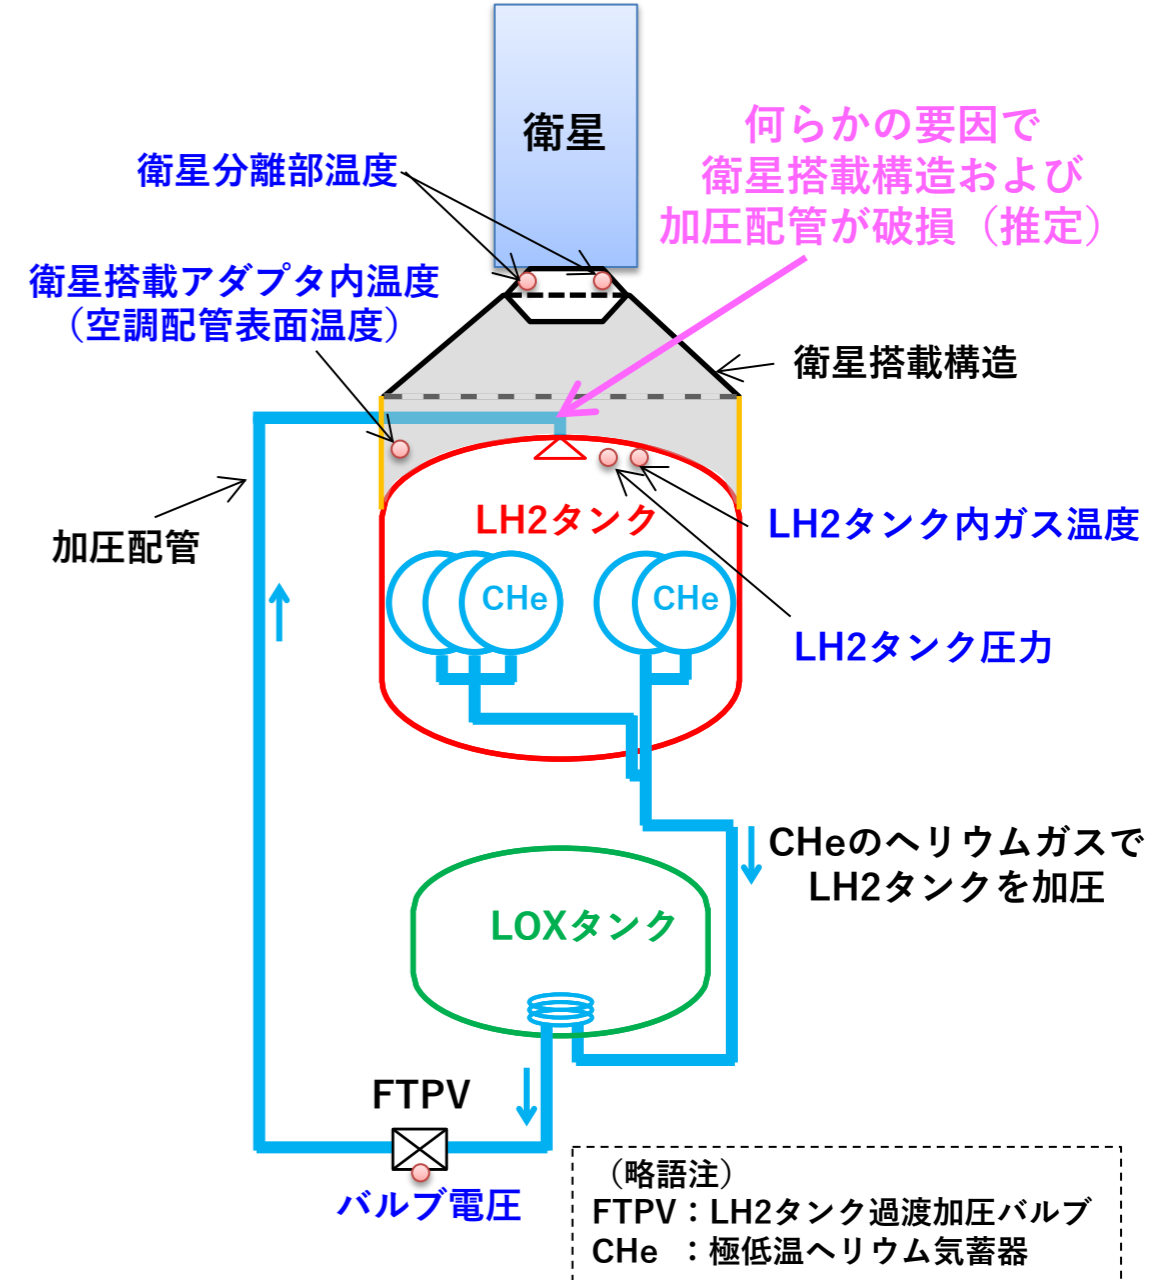
第2段推進系系統図（LH2タンク加圧系のみ）

- 第2段エンジンの第1回燃焼に向けてLH2タンクの加圧制御中に、**起点となった特異事象の後に衛星分離部温度および衛星搭載アダプタ内温度の低下が確認され、ほぼ同時にLH2タンク圧力の低下を確認した（特徴①）。**
- LH2タンク圧力を回復するためにLH2タンク過渡加圧バルブ（FTPV）が開作動を継続したがLH2タンク圧力は回復せず、加圧中にLH2タンク内の温度変化（加圧ガス流入に伴う上昇）も確認できないため、**加圧ガスはLH2タンクに届いていない状況にあることを確認した（特徴②）。**
- LH2タンクの圧力低下や衛星分離部温度および衛星搭載アダプタ内温度低下は、**起点となった特異事象の後で起きている（特徴③）**ことから、**何らかの要因で衛星搭載構造が破損し、その結果として加圧配管が損傷した可能性が高いと考えられる。**

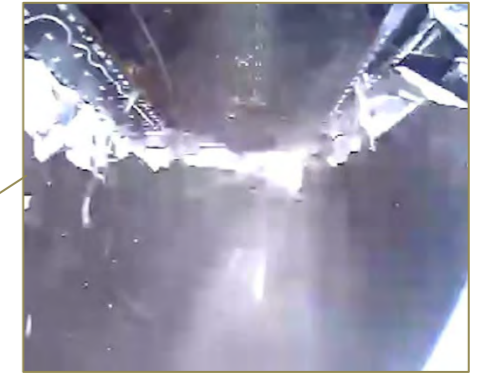
衛星のパネルが外れている

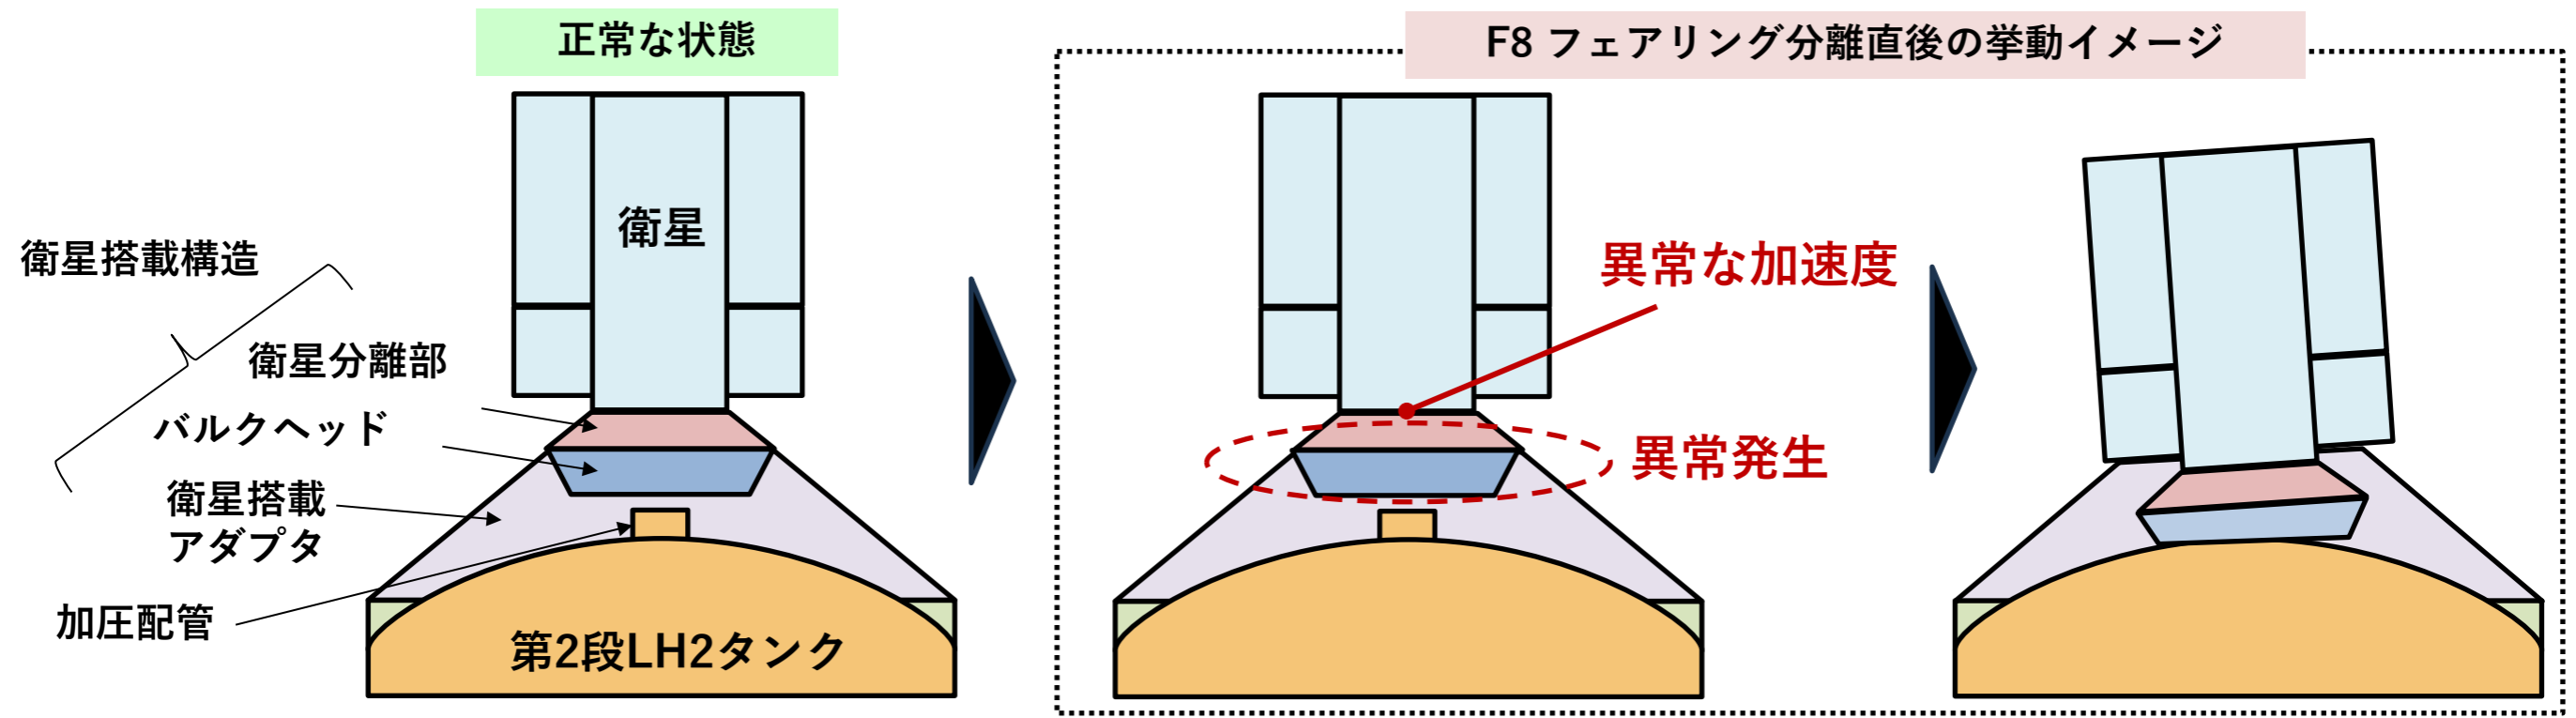
これまでに示した衛星分離部加速度・温度データ、第2段LH2タンク圧力データ、取得画像等による分析から、衛星搭載構造や第2段LH2タンクの加圧配管が下記のように損傷したと推定している。

- フェアリング分離開始直後に、**何らかの異常（損傷）が衛星搭載構造に発生した。**
- 本タイミングは、第1段エンジンの動力フライト中であることから、衛星及び衛星搭載構造の一部が機体内に落ち込んだ。
- この落ち込みにより、第2段LH2タンクの加圧配管を損傷させ、LH2タンク圧の低下等が生じた。

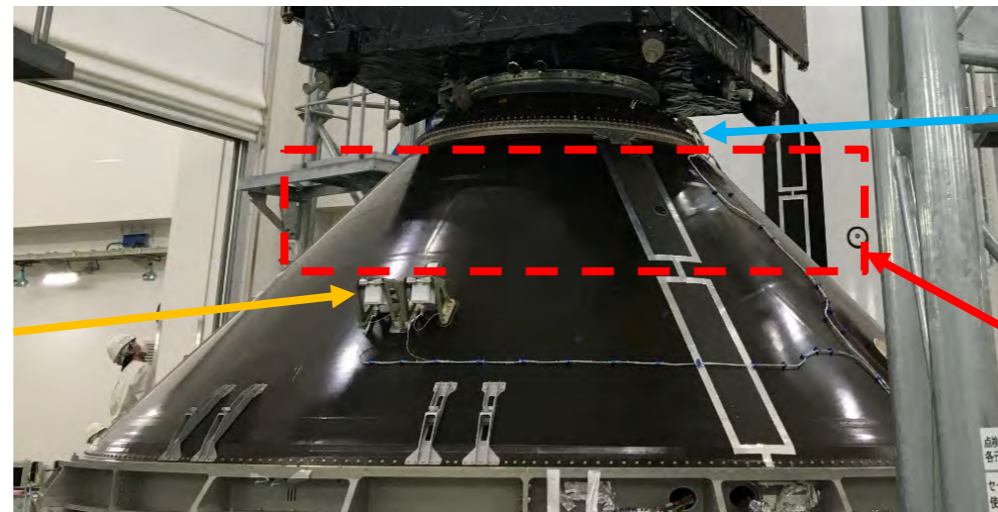
- これまで、衛星搭載構造つまり衛星分離部（PAF）もしくは衛星搭載アダプタ（PSS）が損傷し、衛星が離脱したと評価してきた。
- 以下のデータから、損傷個所は**衛星搭載アダプタ（PSS）の上部**である可能性が高い。
  - PAFのテレメトリ項目のデータは事象発生後も第1段エンジン停止までは正常に取得できている。これらのデータはPAFからPSSを経由し2段機体に繋がっているが、このワイヤハーネスはPAF上にあるブラケットに固定されている。これより上部で損傷した場合には、ブラケットの近傍で断線すると考えられ、データと整合しない。一方、これよりも下部で損傷した場合は、ワイヤハーネスに余長があり、断線に至らなかったと考えられる。
  - PSSに設置しているカメラの画角は事象発生後も大きく変わっていないことから、カメラの高さで大きく損傷していることは考えにくい。

ワイヤハーネス固定用ブラケット  
ここより上で損傷した場合には、  
ワイヤハーネスが断線し、その  
時点でデータが欠落する

損傷した可能性が高い範囲

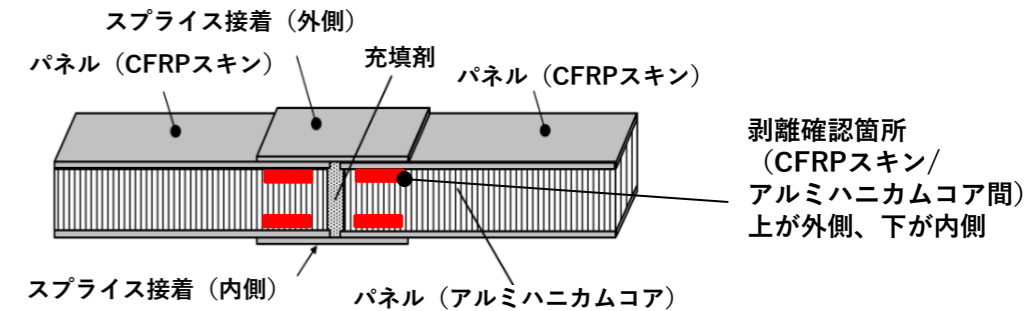
**PSS B-B断面 (スプライス下)**

S/N	I-II軸間	II-III軸間	III-IV軸間	IV-I軸間
PM	○/○	×/○	○/○	×/○
05	×/×	×/○	×/○	×/○
06	×/○	×/○	×/○	×/○
09	×/○	×/○	×/○	×/○
10	×/○	○/○	×/○	○/○
12	×/○	×/○	×/○	×/○

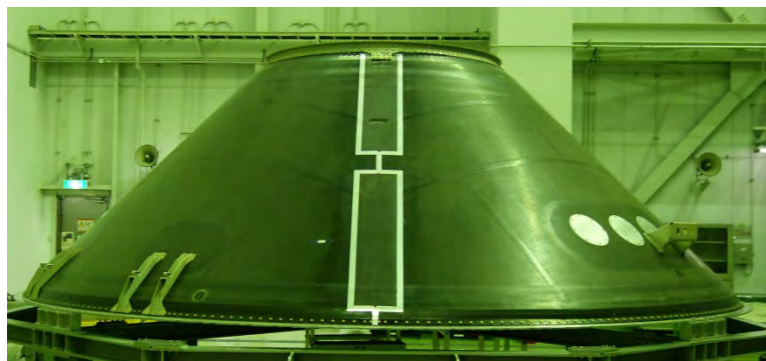
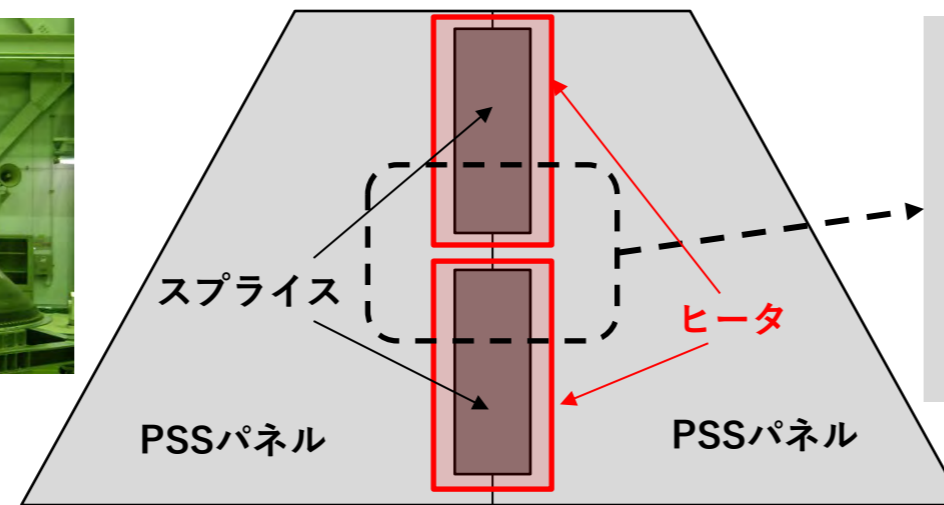
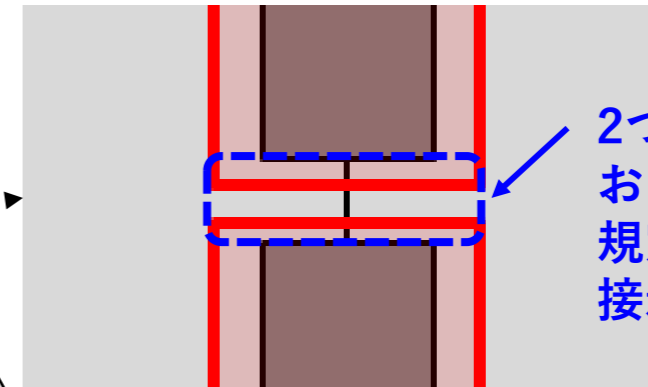
- 実機パネルを用いたスプライス接着工程の再現試験を行い、接着工程の前の乾燥のための第1回加温で、実機で見られたものと同様の剥離が発生したことから、以下のメカニズムで剥離が発生したと考えている。
  - ヒーターにより加温した際に、2つのヒーター間のパネル温度が想定以上に上昇
  - 想定以上に温度上昇した範囲で、スキン/ハニカムコア間の接着強度が低下することを、上記供試体から試験片を切り出し、試験により確認した
  - 強度低下した部位で、ハニカムコア内部空気の加温による膨張等によるスキンを面外に引き剥がす荷重に耐えられず、接着部が破壊しスキンがハニカムコアから剥離
- なお、上記スプライス接着工程は、開発段階で確立されたものであり、実機の製造・検査はその規定通り実施されていた。

2つのヒーターの端部  
およびその間の範囲が  
規定温度より高温化し、  
接着強度が低下。

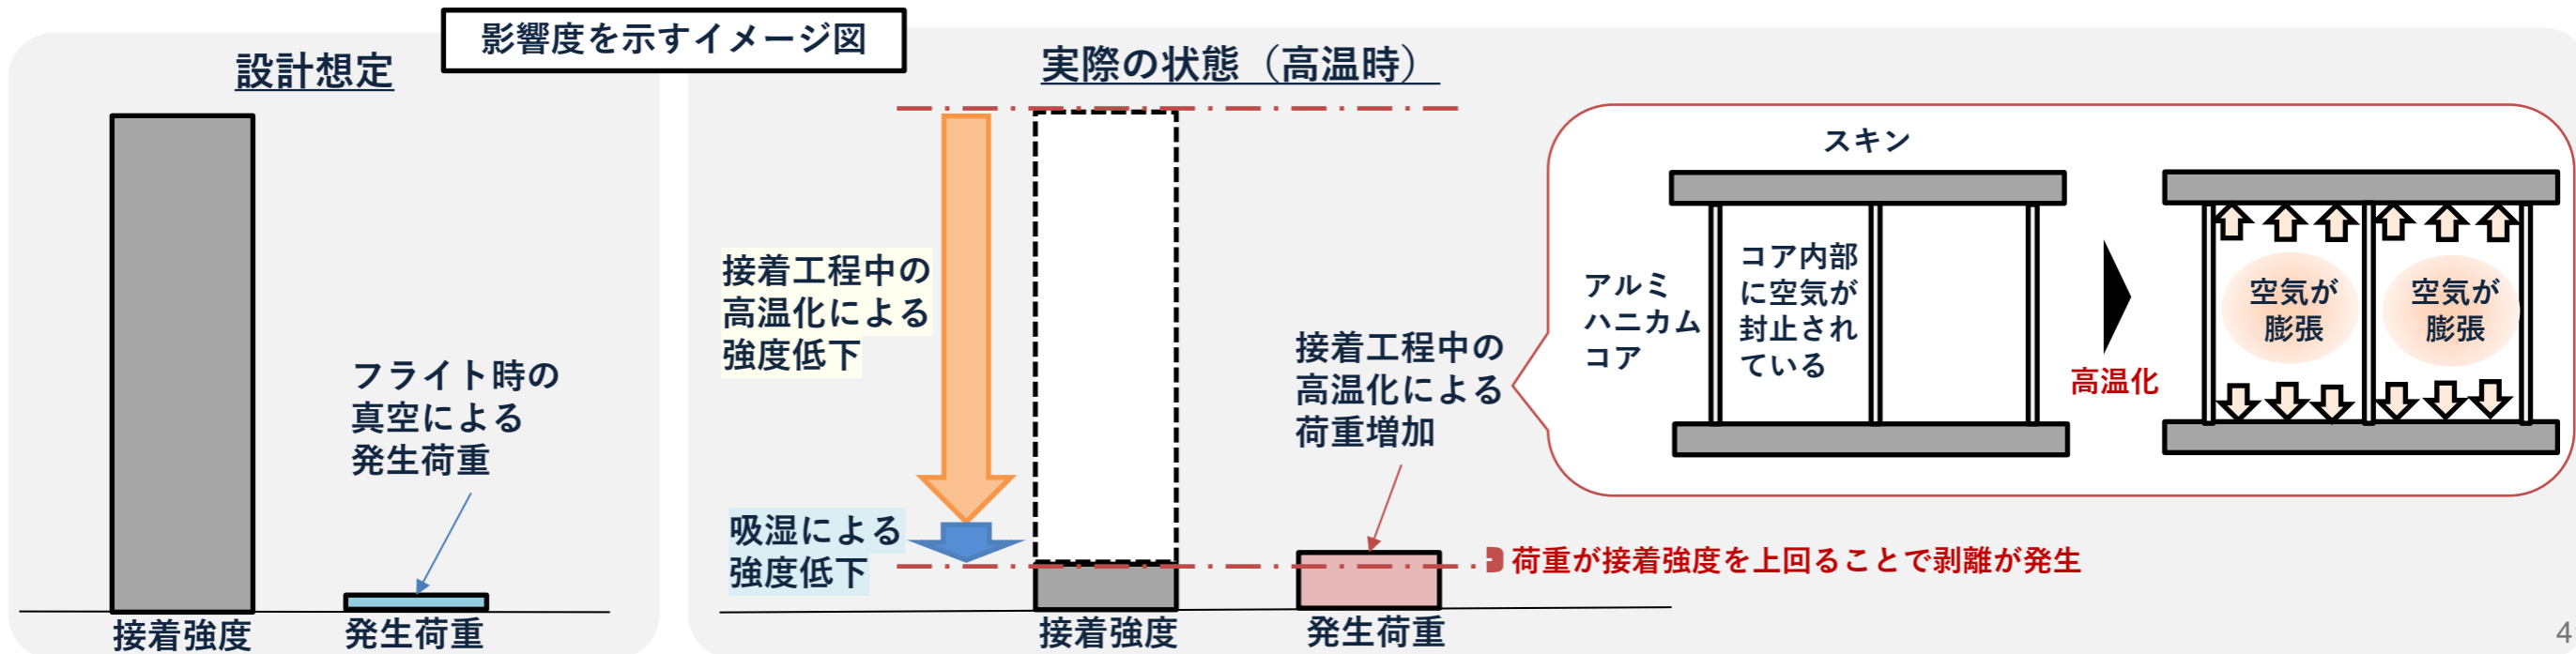
- スプライス接着工程において一部の箇所が想定以上に高温化していたことにより**スキン/ハニカムコア間の接着強度が低下**していた。また、吸湿も接着剤の強度低下に影響していた。
- 接着工程中の高温化により**ハニカムコア内の空気が膨張**することでスキンを引き離す荷重がかかっており、これが低下した強度を上回ることでスキンとハニカムコアの剥離が生じた。
- 以上より、PSS内部に製造工程で生じた剥離は、吸湿の影響もあるものの、**主要因はスプライス接着工程で想定以上の高温が負荷されたことによる接着強度の低下とハニカムコア内の空気の膨張**と評価している。

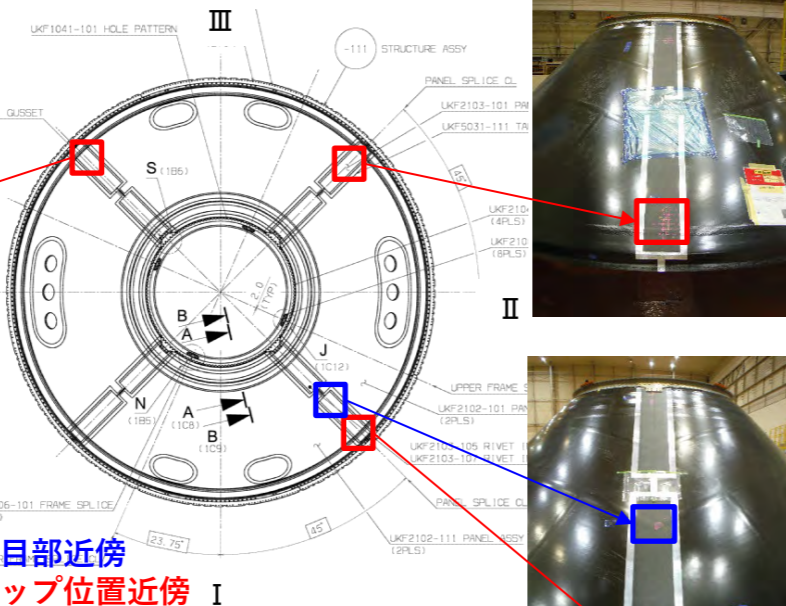
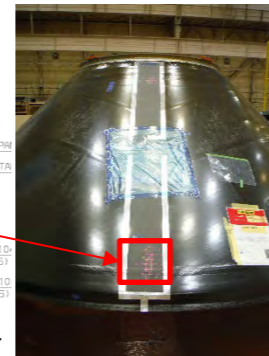
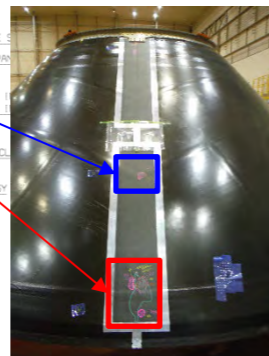
【スプライス下の剥離発生箇所】

- スプライス接着工程で加温されたスプライスの中のスキン/コア間で剥離が発見されたことから、同じく熱影響を受けていると考えられるスプライス下のスキン/コア間の状況を確認するため、**製造済みのPSS1式**に対して、通常工程のスプライス部の検査では適用していない**透過法の超音波探傷検査による詳細調査※**を実施したところ、**下図の4箇所**に**計6個のスキン/コア間の剥離**を検出した。
- スプライス下の接着時の温度は規定温度に制御できていることから、この剥離は、過加熱により発生したと考えられるスプライス間の剥離とは**異なるメカニズム**で発生していると考えられる。剥離発生箇所は、ハニカムコアの継ぎ目部の近傍等に限られることから、この特異性にも着目して剥離のメカニズムを検討中。

製造済みPSS×5式のうち  
1式の調査が完了 (本図)  
残りのPSSは継続調査中。

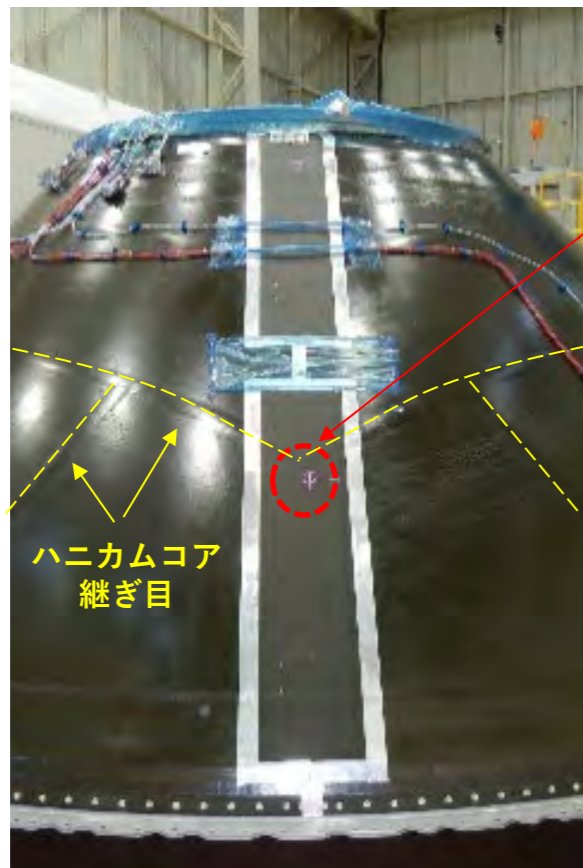
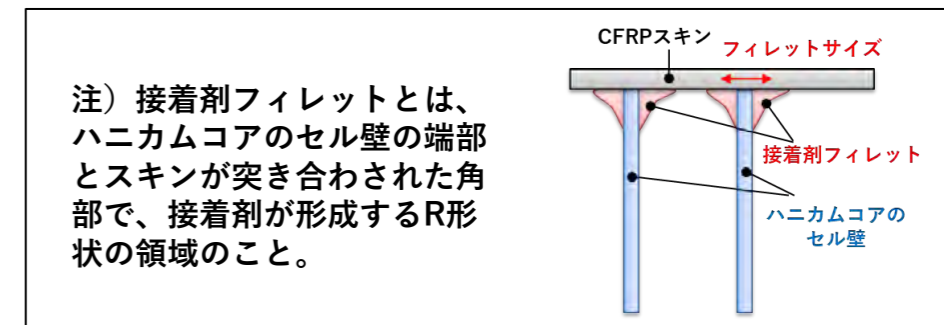
- ハニカムコアの継ぎ目等の部位は、パネル成型を円滑に行うために内部構成に違いがある。
- この違いが影響し、この部位の接着剤フィレットが薄くなり接着強度が相対的に小さい。さらにスプライス接着時の加温によるコア内空気膨張に伴うスキンの引き剥がし力により剥離が発生した。

ハニカムコアの継ぎ目等  
フィレットサイズが小さく  
接着強度も相対的に小さい

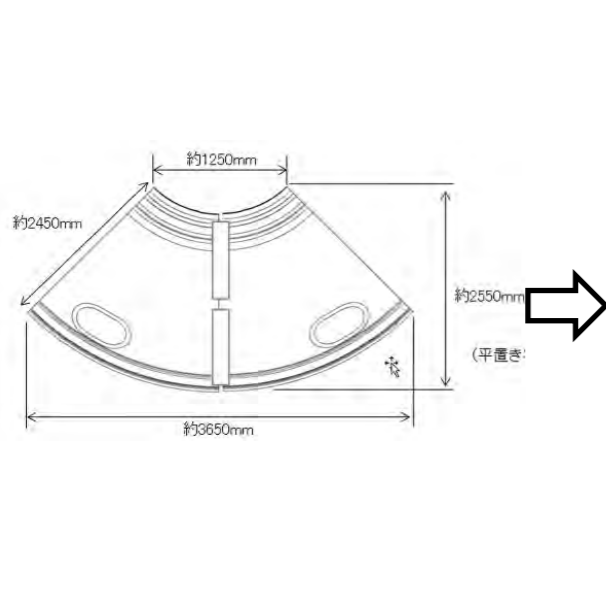
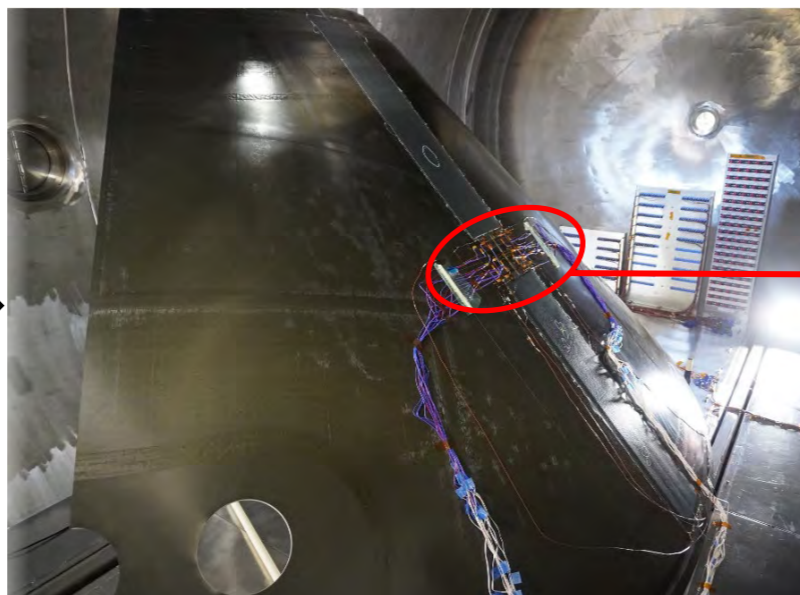
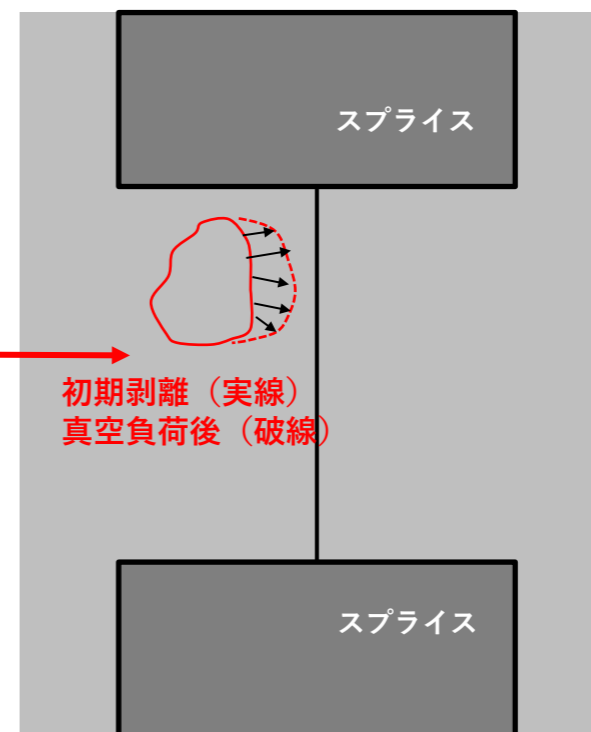
- 実機のスプライス接着工程により接合したPSSパネル（スプライス間およびスプライス下に剥離あり）全体を、真空チャンバに入れて温度や歪を計測するとともに、フライト中の真空環境による剥離進展挙動を評価した。
- 試験結果から、**パネル全体を真空に晒しても広範囲に剥離が進展することはない、スプライス間でわずかに剥離が進展するのみであり、**これまで解析および部分的な真空負荷により評価してきた剥離進展挙動と同じ結果であった。
- また、**要素試験結果と解析により設定した破壊靱性値（剥離進展条件）とも整合する結果であった。**
- 以上より、フライト中の真空環境下で、コア内部に密閉された空気との差圧により剥離は拡大し得るが、広範囲の不安定進展には至らないことを確認した。

パネル全体を真空負荷しても、初期剥離はスプライス間でわずかに進展するのみであり、広範囲に不安定進展することはない。

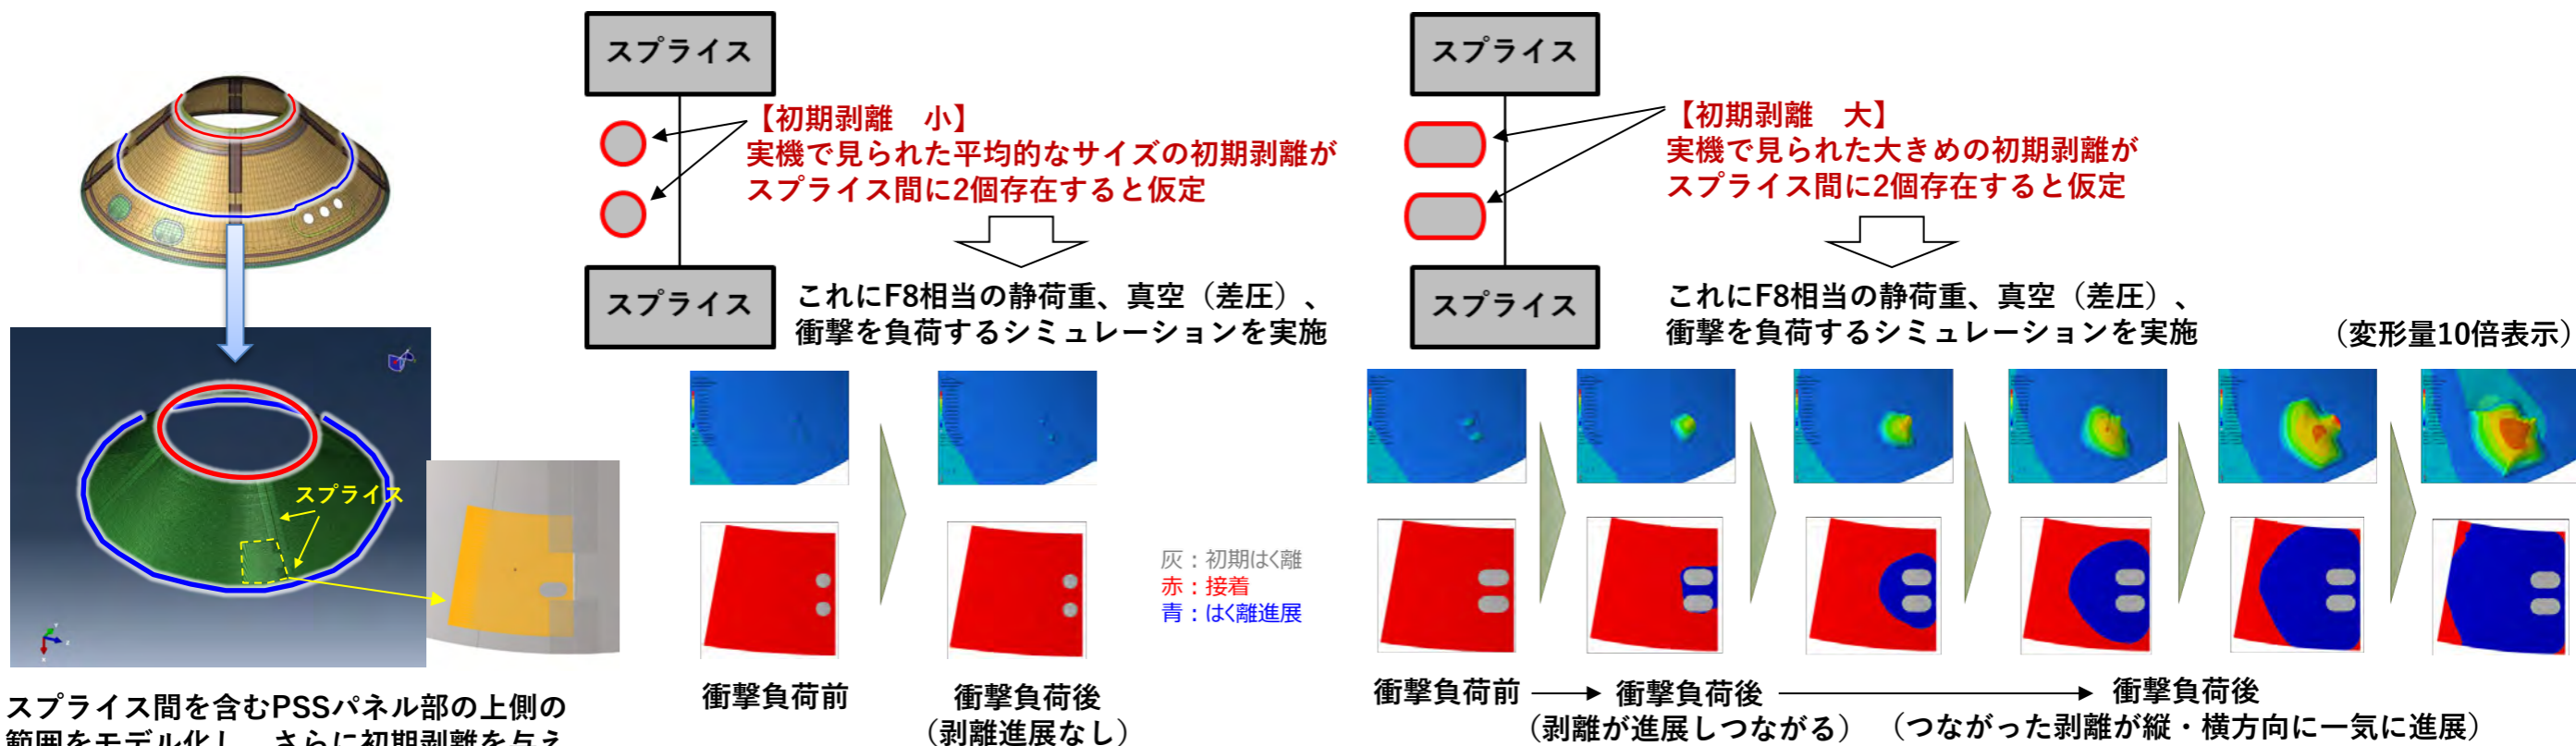
- スプライス間の初期剥離サイズを変えて解析を実施し、剥離のサイズと個数によって、**フライト中の真空環境と静荷重だけでは大規模な剥離の進展はないが、ここに正常なフェアリング分離時の衝撃が作用すると剥離が一気に進展し得ることを確認した (下図)。** さらにこれがPSS全体の座屈を伴う不安定破壊に繋がる結果も得られた (次ページ)。
- 上記解析で用いたモデルやパラメータは実際に行った試験結果等に基づいて設定したものである。この解析結果は、F8で発生した事象を矛盾なく説明可能であることから、**事象の発生メカニズムを示すことができた**と評価している。

初期剥離が小さい場合は、真空 + 静荷重 + 衝撃を负荷しても剥離進展しないが、右図のような剥離を想定すると、真空 + 静荷重では剥離進展せず、衝撃が加わったときに2つの剥離がつながり、数msの時間で一気に進展し、大規模剥離する結果が得られた。

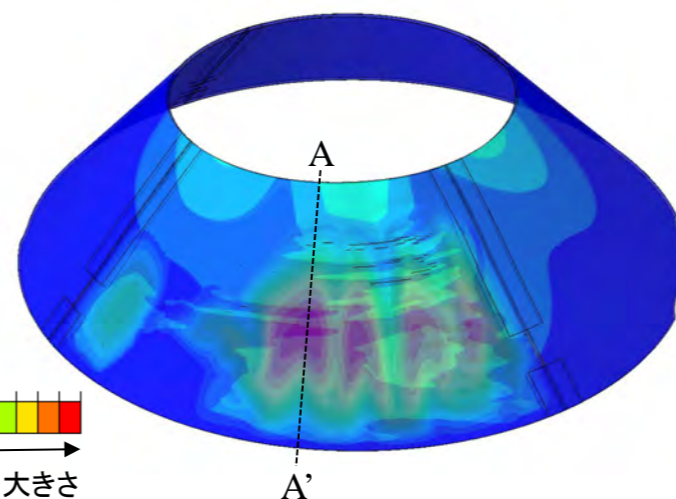
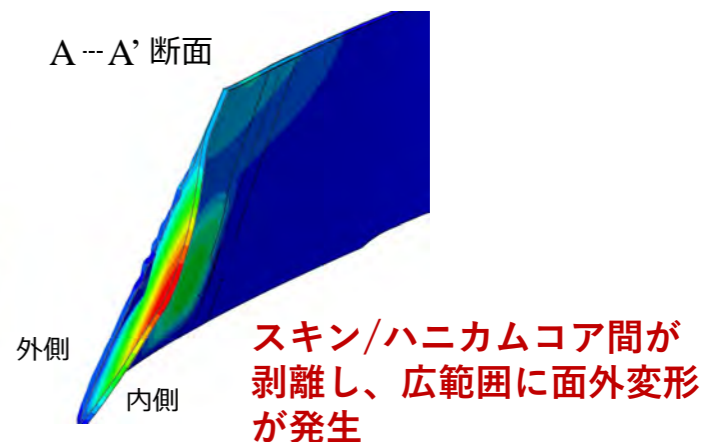
図A) 誘起されたPSS座屈形状

図A) 衝撃により一気に進展した剥離部を起点に、剥離拡大及び、健全部を含む座屈が誘起され、**スキン/ハニカムコアは広範囲に面外変形する。**

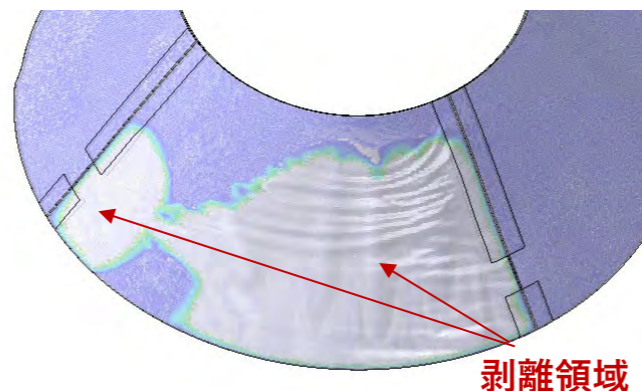
図B) 剥離範囲の拡大

図B) スキンの面外変形・差圧により剥離はさらに進展し、**各スプライス間の剥離が繋がり、周方向破壊に至る。**

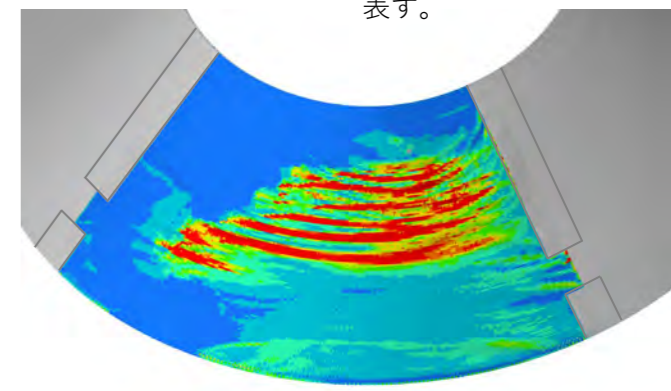
図C) 繊維損傷範囲

図C) 剥離した領域のスキンは飛行荷重に耐荷できず、**CFRPの繊維損傷**に至り、PSS主構造として必要な強度・剛性を喪失。

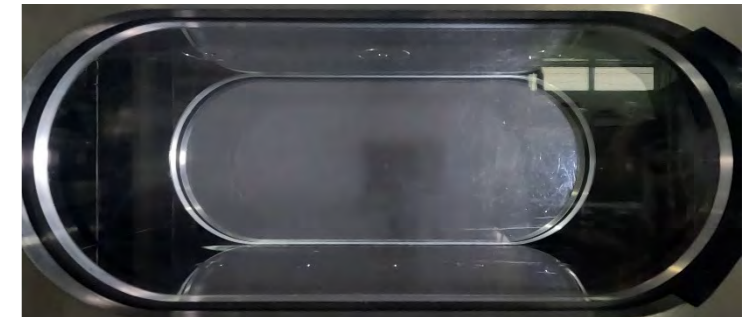
破膜+約0.02秒  
(霧が発生)

- ・ PSSの破壊により、PSSのハニカムコア内の湿り空気が、ほぼ真空のフェアリング空間内に放出された状態を想定し名古屋大学の**衝撃波管を用いて再現試験を実施。**
- ・ 高压室側に湿り空気、低压室側をほぼ真空として、衝撃波管で破膜直後に霧が発生するかを確認。
- ・ 絶対湿度を約7~15g/m<sup>3</sup>の範囲で変化させると、霧の濃度や継続時間に多少の違いはあるが、いずれの場合も**霧が発生。**
- ・ 代表例として前頁の中間ケースの条件に相当する画像を右図に示す。**霧の発生により画角外のランプ光で散乱し、白飛びが発生しうることを確認した。**

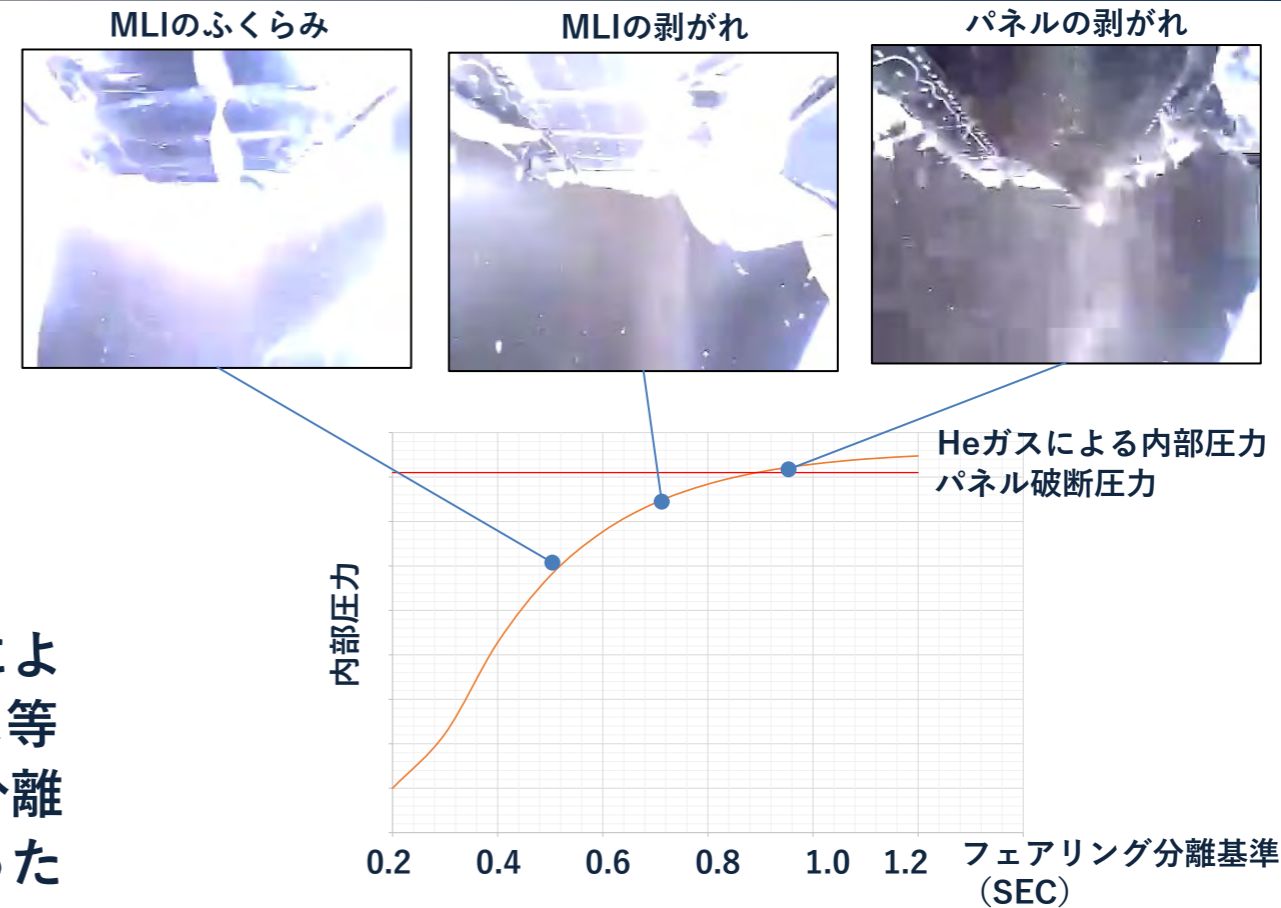
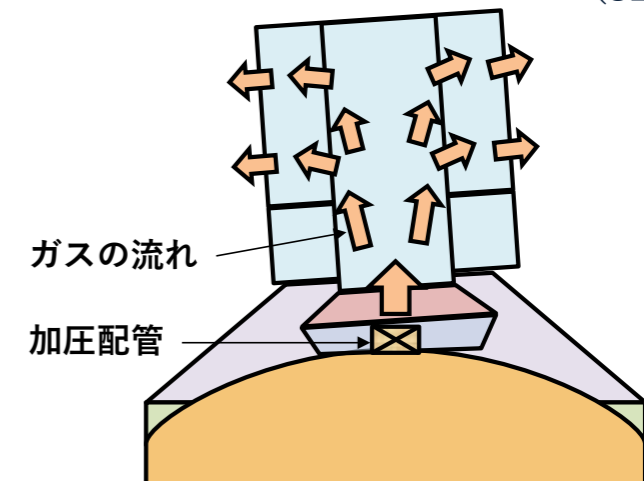
衛星及び衛星搭載構造の一部が機体内に落ち込んだことにより、第2段LH2タンクの加圧配管を損傷させ流出したHeガス等の流動により衛星の横面から噴き出した。この場合、衛星分離部の温度データと時系列含め整合する。これらは起点となった衛星搭載構造の破壊の後に発生した二次事象と評価している。

加圧配管から流出したHeガス等の圧力により、衛星のパネルを破壊し得ることを、衛星に提供いただいたモデルを用いた解析により確認した。パネルに比べてMLIの方が差圧に対する強度が弱く、先にMLIが剥がれたこととも整合している。

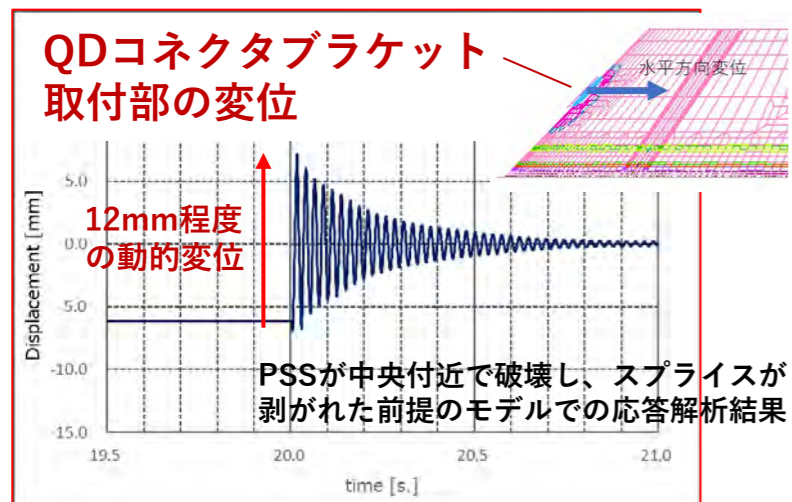
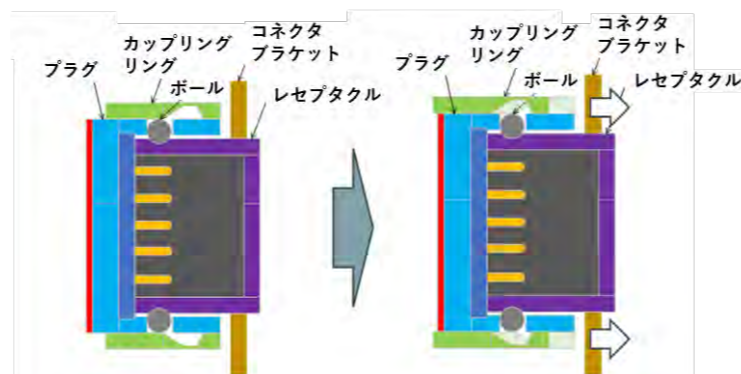
コネクタ分離のメカニズム

一方、QDコネクタの衝撃試験を行った結果、コネクタブラケットに上記のような**瞬間的な変位が発生した場合**、コネクタのロック機構 (右下図のカップリングリング) が慣性力のために追従できず、**3~4mm程度コネクタブラケットに対して相対的な変位が発生してロックが外れ、QDコネクタが分離**することが判明した。

以上から、F8ではPSSの構造破壊により、QDコネクタブラケットに瞬間的な変位が発生してコネクタのロック機構が外れ、QDコネクタが離脱したことにより早期に分離検知した可能性が高いと評価した。

コネクタブラケット/コネクタ全体の瞬間的な変位に  
カップリングリングが追従できず、相対変位により  
ボールロック機構が外れることによると評価

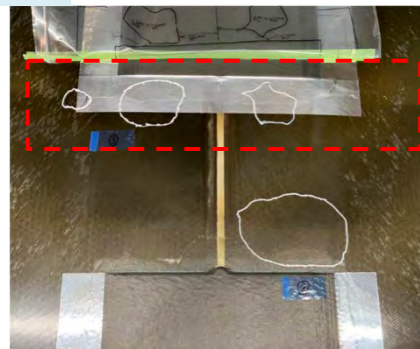
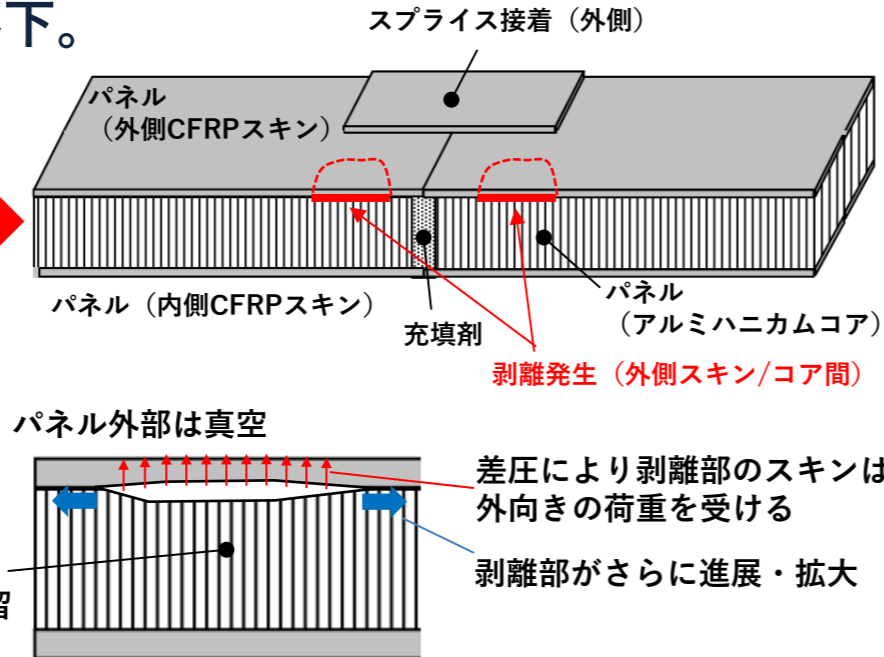
①剥離の発生

- ① PSSのスプライス接着工程にて、スプライス近傍のパネルのスキン/コア間に想定以上の剥離が発生。
- ② フェアリング分離までの1段飛行中は、破壊せず耐荷。ただし飛行中の真空環境等により剥離が徐々に進展（ハニカム内部には最大1気圧の空気が密封されており、フライト用PSSで剥離している箇所の外部を局所的に真空状態にしたところ剥離が部分的に進展することを確認した）。
- ③ フェアリング分離時の衝撃により、剥離部を起点にスキンの局所座屈および急激な剥離の進展が発生。
- ④ 座屈部の剛性が急激に低下するため荷重再分配により連鎖的に座屈が一気に進展し、構造全周が座屈。
- ⑤ 全周座屈したPSSは衛星の慣性力を支えられず、剥離部を境に上下に分割され、PSS上部が衛星とともにLH2タンク側に落下。
