調査・安全小委員会 中間報告書（概要）

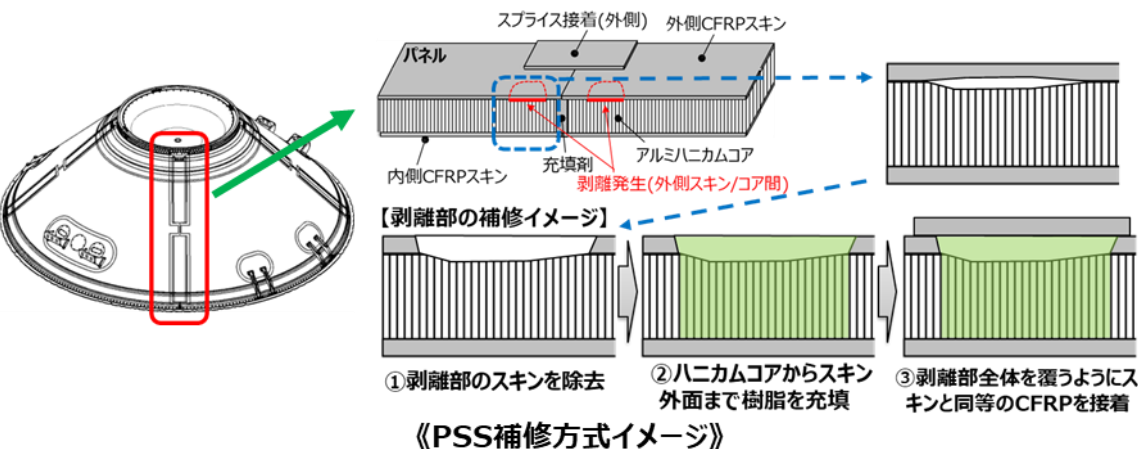
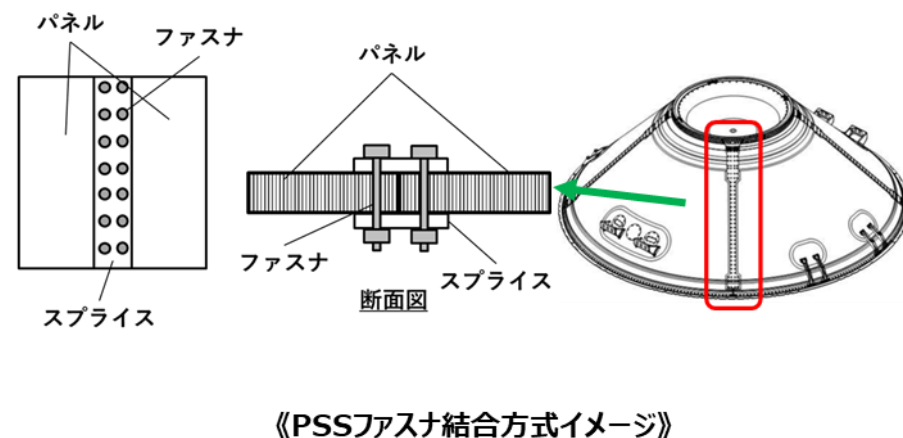
- 衛星フェアリング分離開始直後に、衛星搭載アダプタ（PSS）に損傷が発生したことが起点となり、「みちびき5号機」は、ロケットの第1段機体が分離された時点でロケットから離脱したと推定
- PSSの製造工程で生じた内部の剥離がフェアリング分離時の衝撃等により進展することで、PSSが破損したことが主要因であると特定
- 打上げ再開に向けた対策について、補修方式（樹脂充填等）、ファスナ結合方式（ボルト結合）ともに十分な強度余裕を確保可能と確認
- 実用衛星搭載機では、剥離のリスクを排除したファスナ結合方式PSSを適用すること、30形態試験機については、補修方式PSSを適用し、今回の原因究明評価の裏付けや後続ミッションの確実性を増すための追加のフライトデータを取得することは必要かつ重要であると評価
- 水平展開として、PSSと同様の接着構造がある衛星フェアリングの再評価を進めるとともに、背後要因分析を詳細に実施することが必要
