H3 ロケット 8 号機打上げ失敗の原因究明に係る
調査・安全小委員会 中間報告書

令和 8 年 4 月 22 日
科学技術・学術審議会
研究計画・評価分科会
宇宙開発利用部会

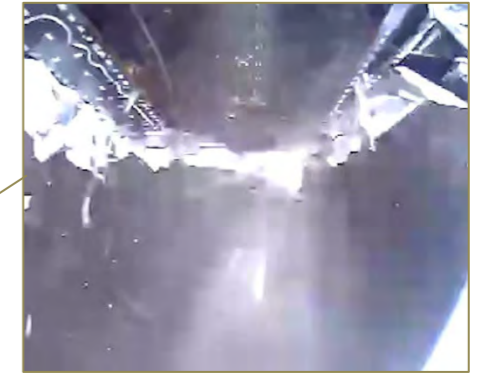
衛星のパネルが外れている

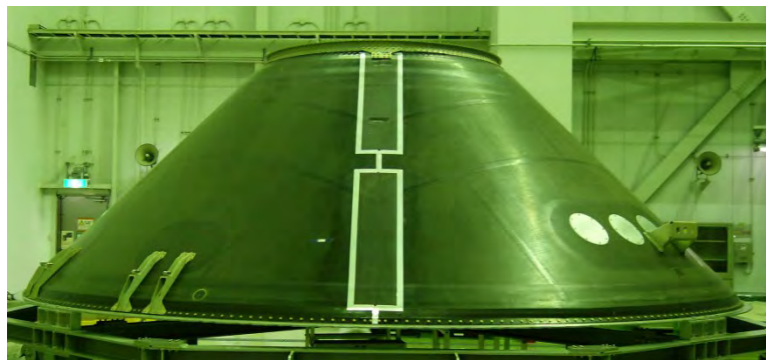
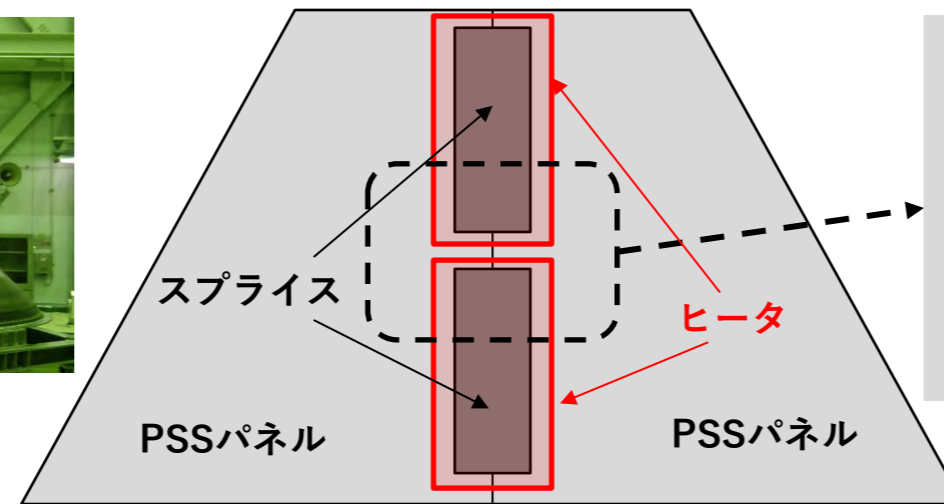
- 実機パネルを用いたスプライス接着工程の再現試験を行い、接着工程の前の乾燥のための第1回加温で、実機で見られたものと同様の剥離が発生したことから、以下のメカニズムで剥離が発生したと考えている。
 - ヒーターにより加温した際に、2つのヒーター間のパネル温度が想定以上に上昇
 - 想定以上に温度上昇した範囲で、スキン/ハニカムコア間の接着強度が低下することを、上記供試体から試験片を切り出し、試験により確認した
 - 強度低下した部位で、ハニカムコア内部空気の加温による膨張等によるスキンを面外に引き剥がす荷重に耐えられず、接着部が破壊しスキンがハニカムコアから剥離
- なお、上記スプライス接着工程は、開発段階で確立されたものであり、実機の製造・検査はその規定通り実施されていた。

2つのヒーターの端部
およびその間の範囲が
規定温度より高温化し、
接着強度が低下。

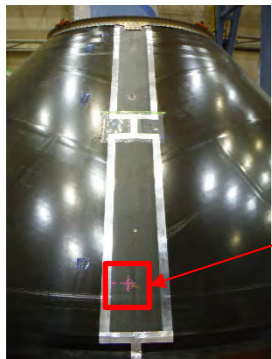
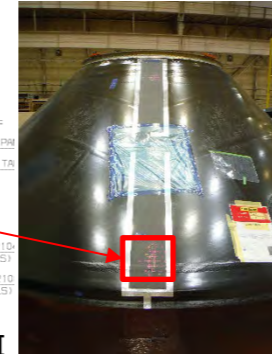
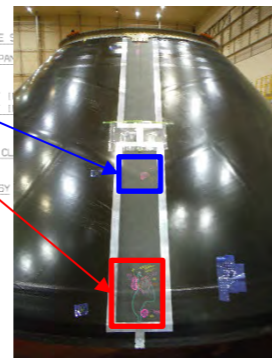
- スプライス接着工程で加温されたスプライスの中のスキン/コア間で剥離が発見されたことから、同じく熱影響を受けていると考えられるスプライス下のスキン/コア間の状況を確認するため、**製造済みのPSS1式**に対して、通常工程のスプライス部の検査では適用していない**透過法の超音波探傷検査による詳細調査※**を実施したところ、**下図の4箇所**に計**6個のスキン/コア間の剥離**を検出した。
- スプライス下の接着時の温度は規定温度に制御できていることから、この剥離は、過加熱により発生したと考えられるスプライス間の剥離とは**異なるメカニズム**で発生していると考えられる。剥離発生箇所は、ハニカムコアの継ぎ目部の近傍等に限られることから、この特異性にも着目して剥離のメカニズムを検討中。

製造済みPSS×5式のうち1式の調査が完了 (本図) 残りのPSSは継続調査中。

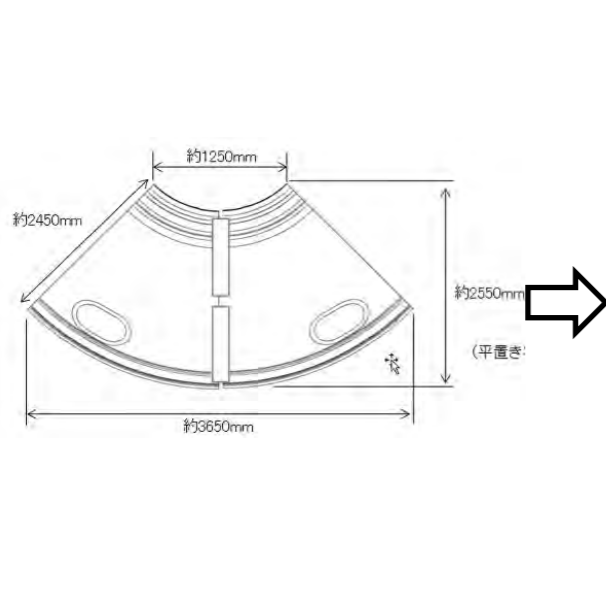
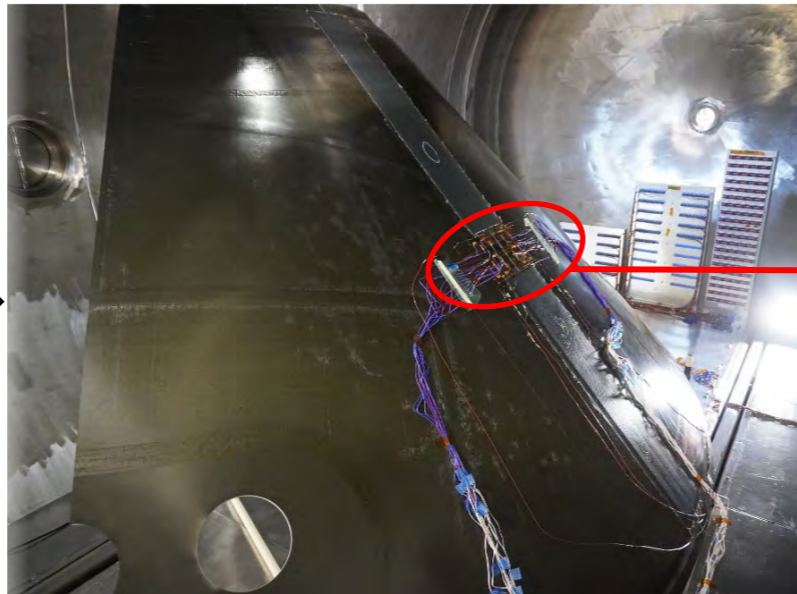
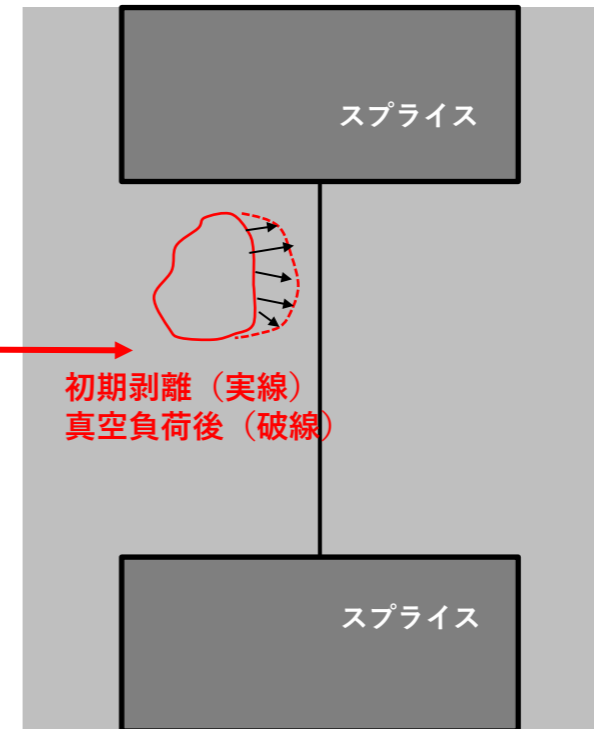
- 実機のスプライス接着工程により接合したPSSパネル（スプライス間およびスプライス下に剥離あり）全体を、真空チャンバに入れて温度や歪を計測するとともに、フライト中の真空環境による剥離進展挙動を評価した。
- 試験結果から、**パネル全体を真空に晒しても広範囲に剥離が進展することはない、スプライス間でわずかに剥離が進展するのみであり、**これまで解析および部分的な真空負荷により評価してきた剥離進展挙動と同じ結果であった。
- また、**要素試験結果と解析により設定した破壊靱性値（剥離進展条件）とも整合する結果であった。**
- 以上より、フライト中の真空環境下で、コア内部に密閉された空気との差圧により剥離は拡大し得るが、広範囲の不安定進展には至らないことを確認した。

パネル全体を真空負荷しても、初期剥離はスプライス間でわずかに進展するのみであり、広範囲に不安定進展することはない。

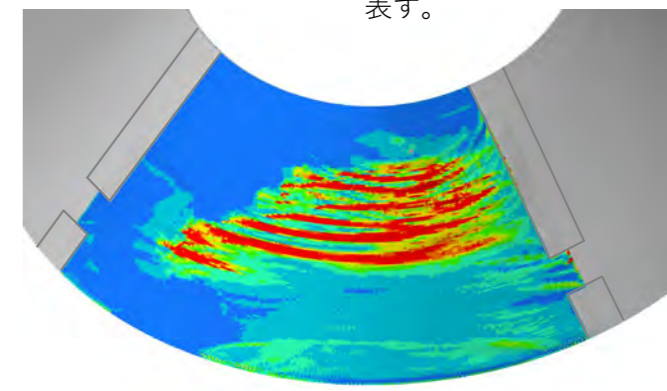
図C) 繊維損傷範囲

図C) 剥離した領域のスキンは飛行荷重に耐荷できず、**CFRPの繊維損傷**に至り、PSS主構造として必要な強度・剛性を喪失。

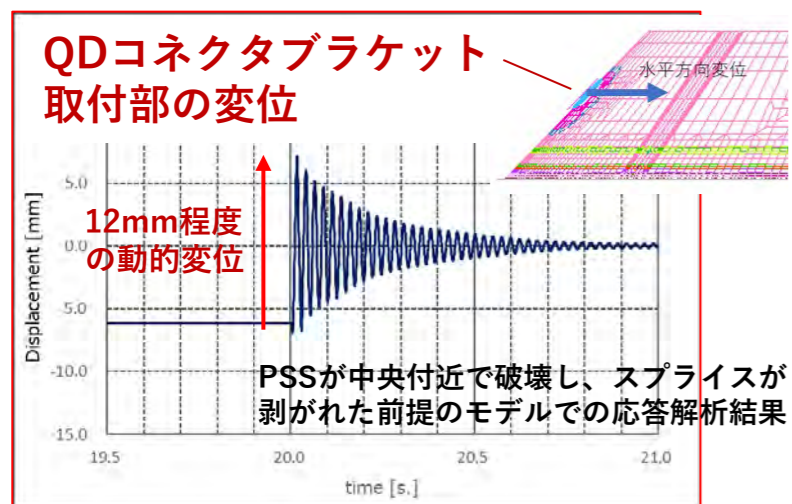
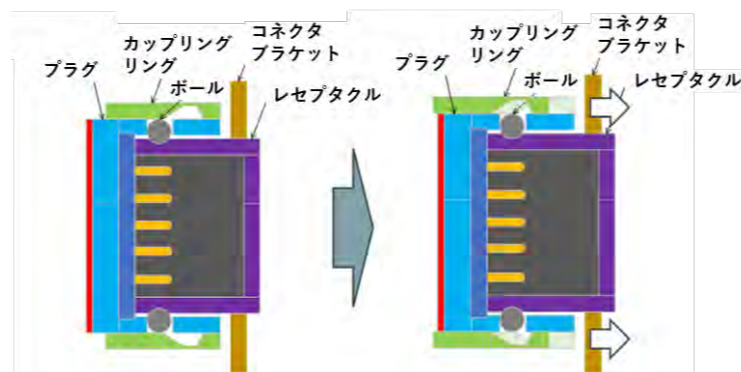
コネクタ分離のメカニズム

PSS構造が破壊し、衛星の慣性力が消失したことを想定した**応答解析の結果**から、このとき**QDコネクタブラケットは最大12mm程度、瞬間的に変位**することが判った (左下図)。この結果、変位が前ページに示した50mmには達しないことから、**ワイヤーが引っ張られてコネクタが抜けるモードには至らない**ことが判った。

一方、QDコネクタの衝撃試験を行った結果、コネクタブラケットに上記のような**瞬間的な変位が発生した場合**、コネクタのロック機構 (右下図のカップリングリング) が慣性力のために追従できず、**3~4mm程度コネクタブラケットに対して相対的な変位が発生してロックが外れ、QDコネクタが分離**することが判明した。

以上から、F8ではPSSの構造破壊により、QDコネクタブラケットに瞬間的な変位が発生してコネクタのロック機構が外れ、QDコネクタが離脱したことにより早期に分離検知した可能性が高いと評価した。

コネクタブラケット/コネクタ全体の瞬間的な変位にカップリングリングが追従できず、相対変位によりボールロック機構が外れることによると評価
