資料 1  
科学技術・学術審議会  
研究開発基盤部会  
量子ビーム施設利用推進委員会  
(第11回)  
令和8年6月24日

# 50GeV変電所ケーブル火災

J-PARCセンター

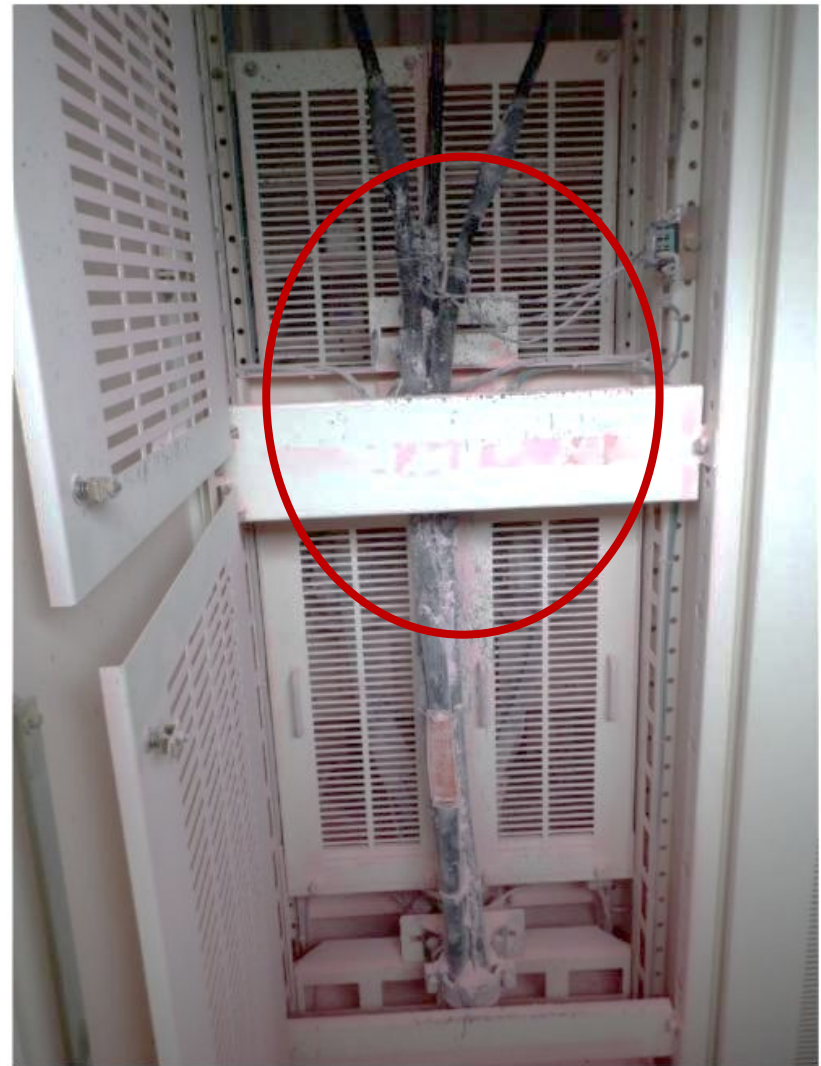
出火した高圧配電盤内ケーブル（盤背面）  
ピンク色の付着物は消火剤である

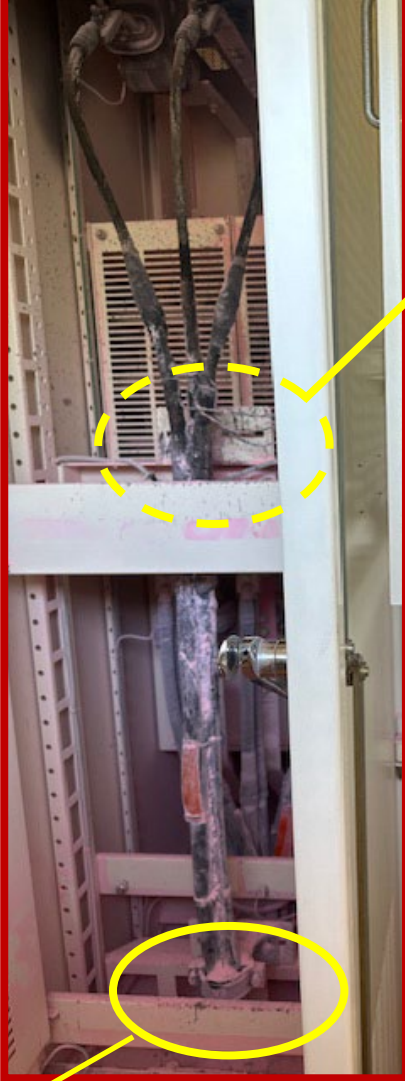
焼損した盤

ケーブルの固定不足により機械的応力が加わった結果、シースが下方方向へ収縮し、さらに銅テープが破断したことで、最終的に絶縁破壊および焼損に至った可能性が高い。

ブラケット設置・固定強化・点検強化

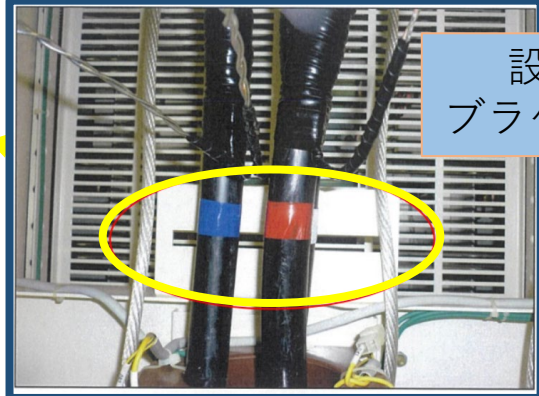
ブラケット

設置時から  
ブラケットなし！
