H3 ロケット 8 号機  
打上げ失敗の原因究明に係る  
報告書

2026 年 7 月 23 日

国立研究開発法人宇宙航空研究開発機構

H3 ロケット 8 号機原因究明チーム

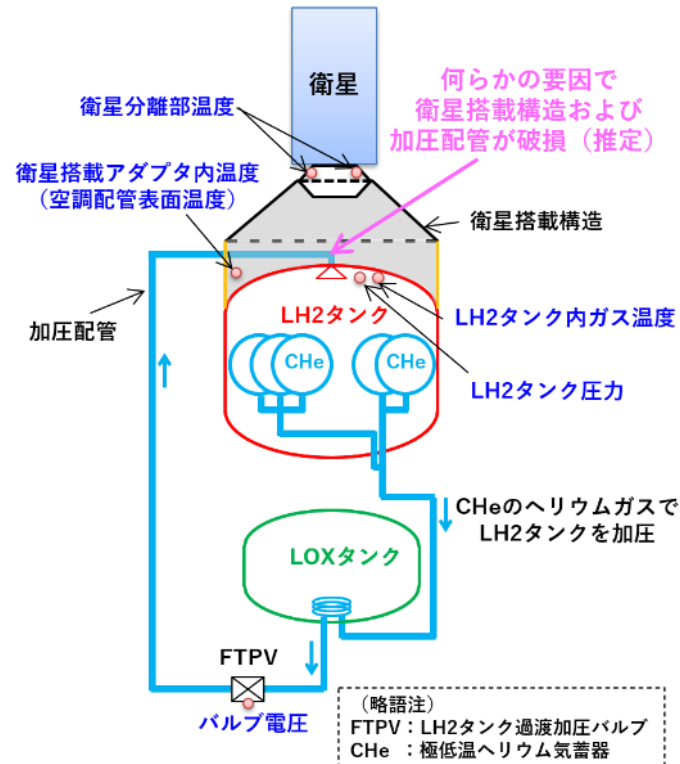
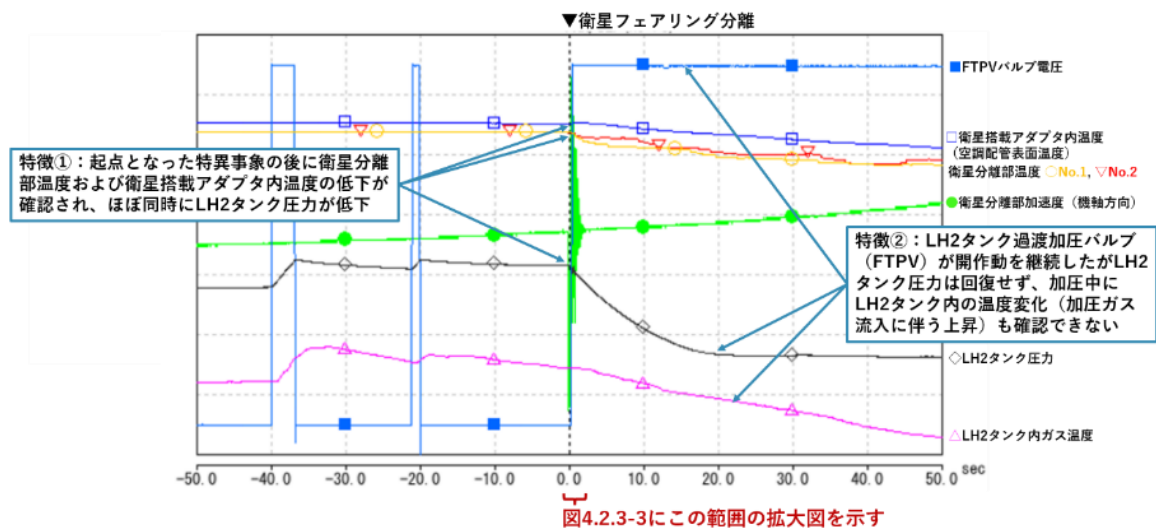
図 4.2.4-2 衛星フェアリング分離時の LH2 加圧ライン挙動 (概観)

このことから、何らかの要因で衛星搭載構造が破損し、その結果として LH2 加圧配管が損傷したと推定される。

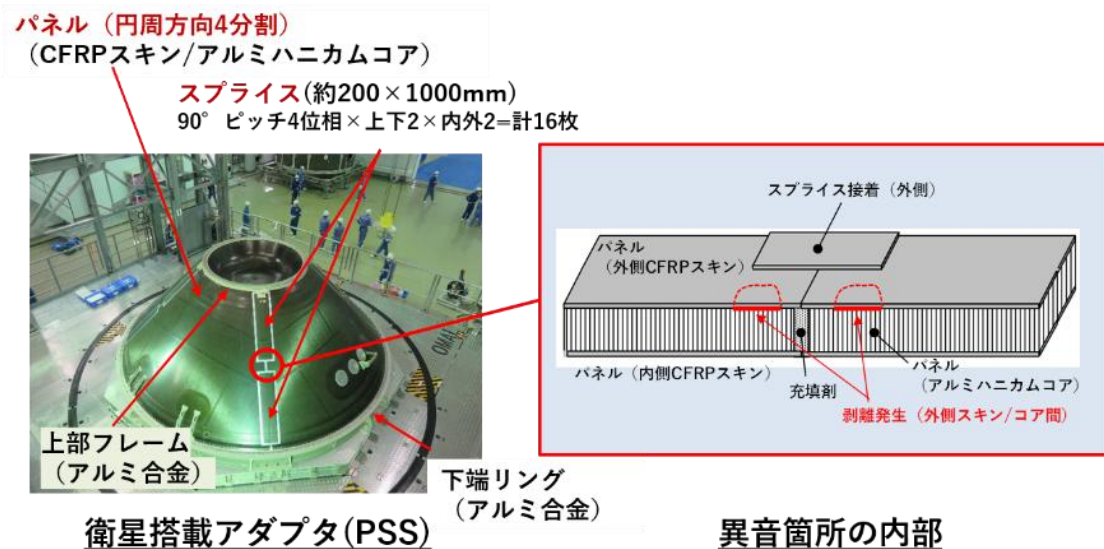
図 5.2.2-1 PSS 内部に製造工程で生じた剥離の概要

製造済の複数の PSS のスプライス箇所近辺(図 5.2.2-1 の○箇所)に打音検査で異音が確認され、代表箇所を切除し調査した結果、CFRP スキンとアルミハニカムコアが想定を超えて剥離していることを確認した。

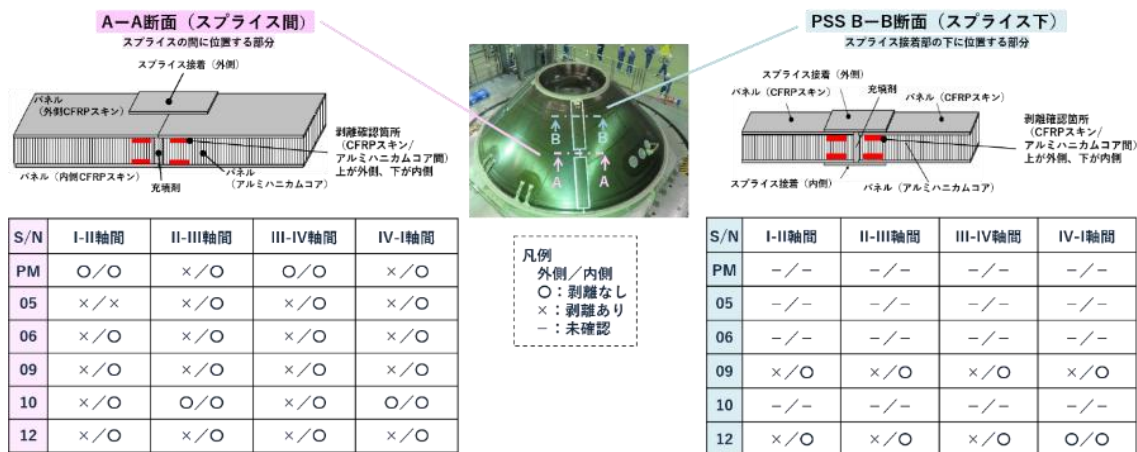
図 5.2.2-3 PSS の「CFRP スキンとハニカムコア間の剥離の有無」の調査結果

ス下の外側 CFRP スキン/ハニカムコア間に想定以上の大きさの剥離が確認された。

8 号機 PSS の当該部の状況は記録に残っていないものの、上記の製造済み PSS と同様に CFRP スキンとハニカムコア間に剥離を内包した状態でフライトに臨んだ可能性が高く、当該剥離部が破壊の起点となった可能性があると評価した。

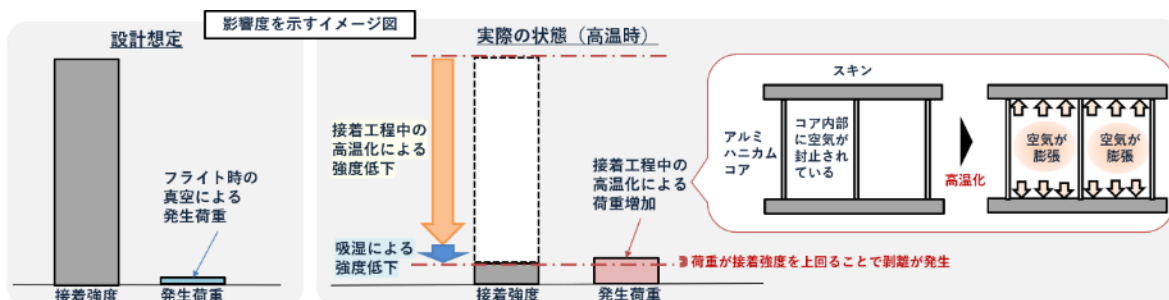
図 5.2.3-2 スプライス間の剥離の発生メカニズム

- ・ スプライス接着工程において一部の箇所が想定以上に高温化していたことによりスキン/ハニカムコア間の接着強度が低下していた。また、吸湿も接着剤の強度低下に影響していたが影響度合いは限定的である (吸湿の影響度合いは図 5.2.3-2 を参照)。
- ・ 接着工程中の高温化によりハニカムコア内の空気が膨張することでスキンを引き離す荷重がかかっており、これが低下した強度を上回ることによってスキンとハニカムコアの剥離が生じた。

以上より、PSS 内部に製造工程で生じた剥離は、吸湿の影響もあるものの、主要因はスプライス接着工程で想定以上の高温が負荷されたことによる接着強度の低下とハニカムコア内の空気の膨張と評価した。

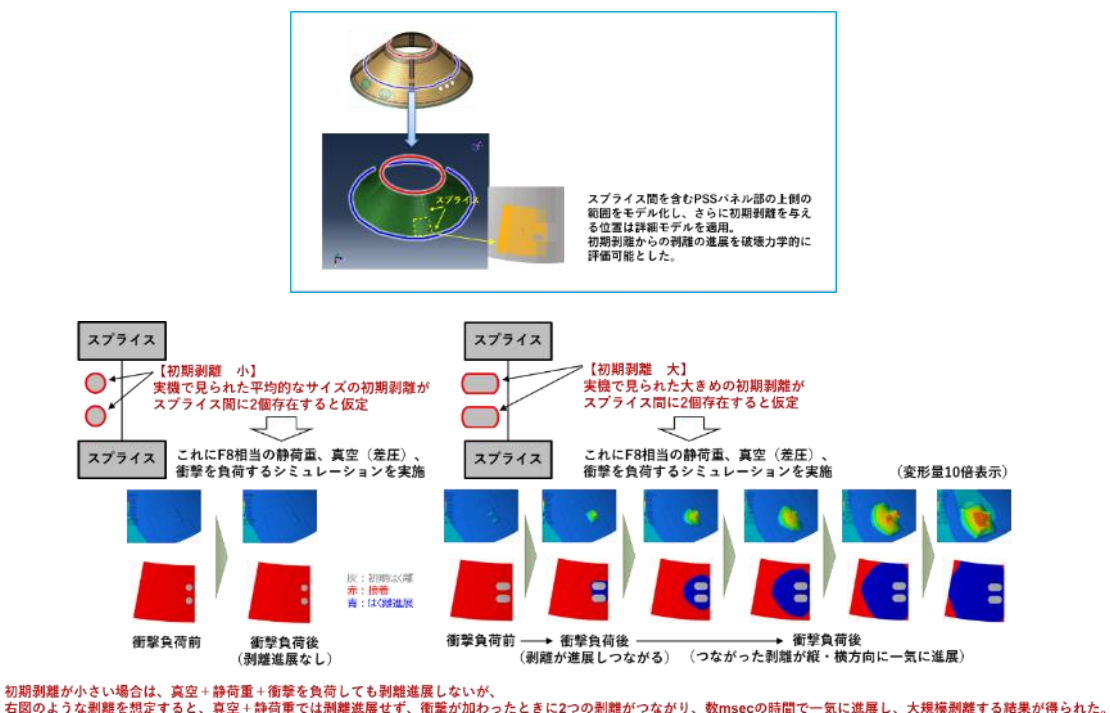
図 5.2.6-1 解析結果 (衛星フェアリング分離時に短時間で破壊に至るメカニズム)

スプライス間の初期剥離サイズを変えて解析を実施したところ、剥離のサイズと個数によって、フライト中の真空環境と静荷重だけでは大規模な剥離の進展はないが、ここに正常なフェアリング分離時の衝撃が作用すると剥離が一気に進展し得ることを確認した (図 5.2.6-1)。

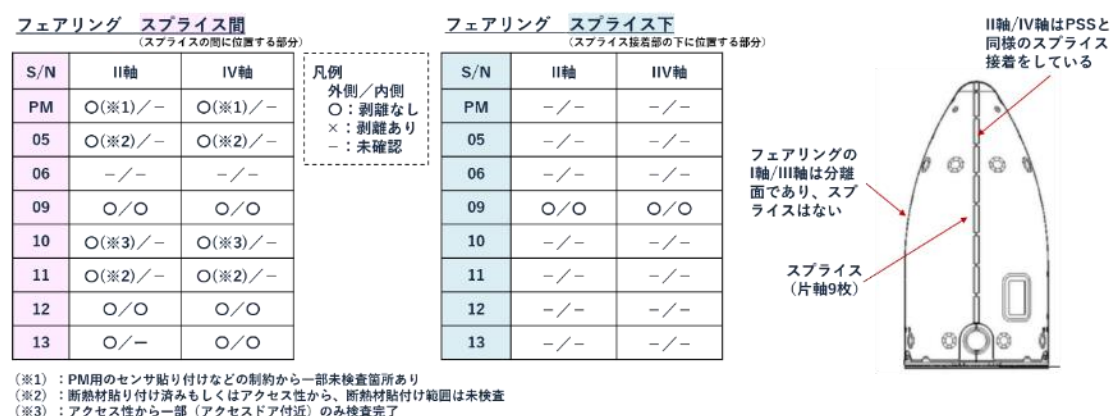
図 6.2.2-1 フェアリング調査結果

次に、PSSと同様にスプライス接着工程を実施しているフェアリングについて調査した結果、PSSで大きな剥離が生じていたスプライス間に剥離は検出されなかった。一方、スプライス下には工程再現試験において、PSSと同様に小規模な剥離が確認された。調査結果を図6.2.2-1に示す。
