H3 ロケット 8 号機  
打上げ失敗の原因究明に係る  
報告書

2026 年 7 月 23 日

国立研究開発法人宇宙航空研究開発機構

H3 ロケット 8 号機原因究明チーム

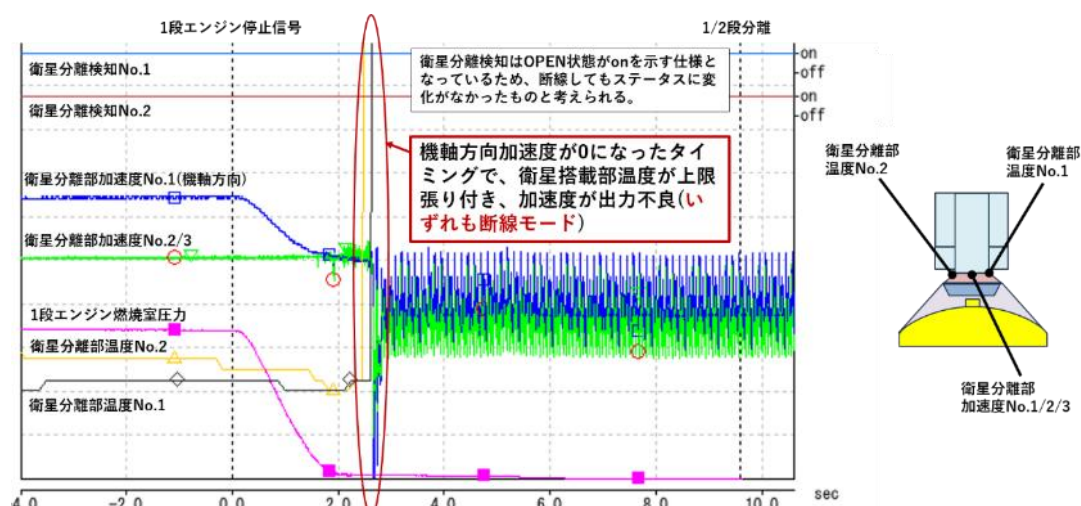
図 4.2.1-1 第1段エンジン停止～第1段・第2段分離付近の衛星分離部のデータ挙動

なお、H3 ロケット 8 号機では衛星分離が検知されていない。衛星分離スイッチに繋がるラインは第2段機体と衛星分離部の間に設けられているが、これが断線した場合には、衛星が非分離状態であることを示す仕様となっている。当該ラインについても同様に第1段・第2段分離時点で断線したと推定されるが、この推定は衛星分離が検知されていない事実とも整合する。

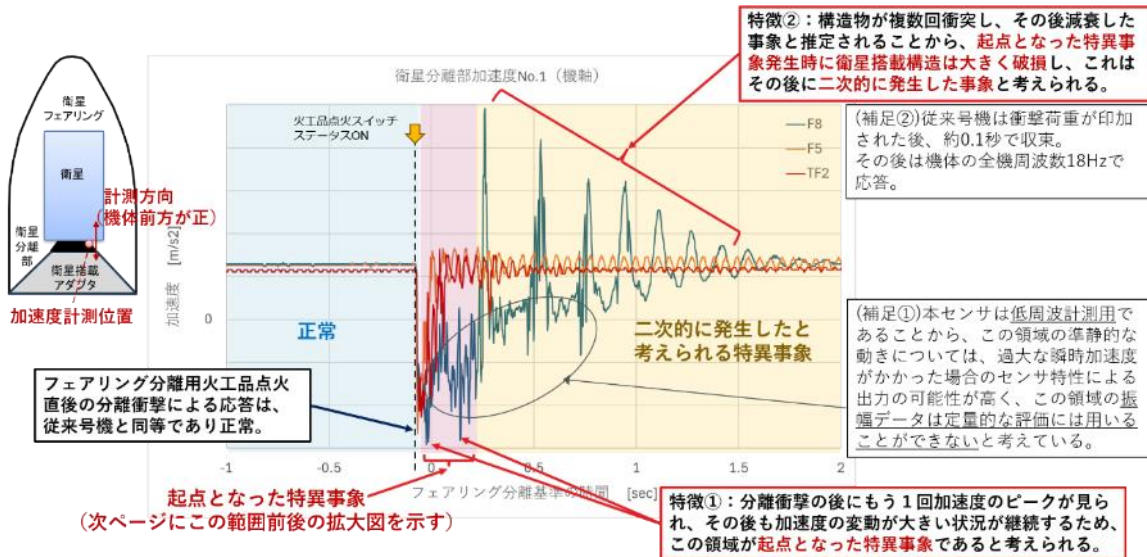
図 4.2.3-1 衛星フェアリング分離時の衛星分離部加速度 (機軸方向)

その後、複数回衝突が発生し、そのたびに発生する加速度が減衰していく様子がみられることから、これを二次的に発生した事象と評価した（図 4.2.3-1 の特徴②）。

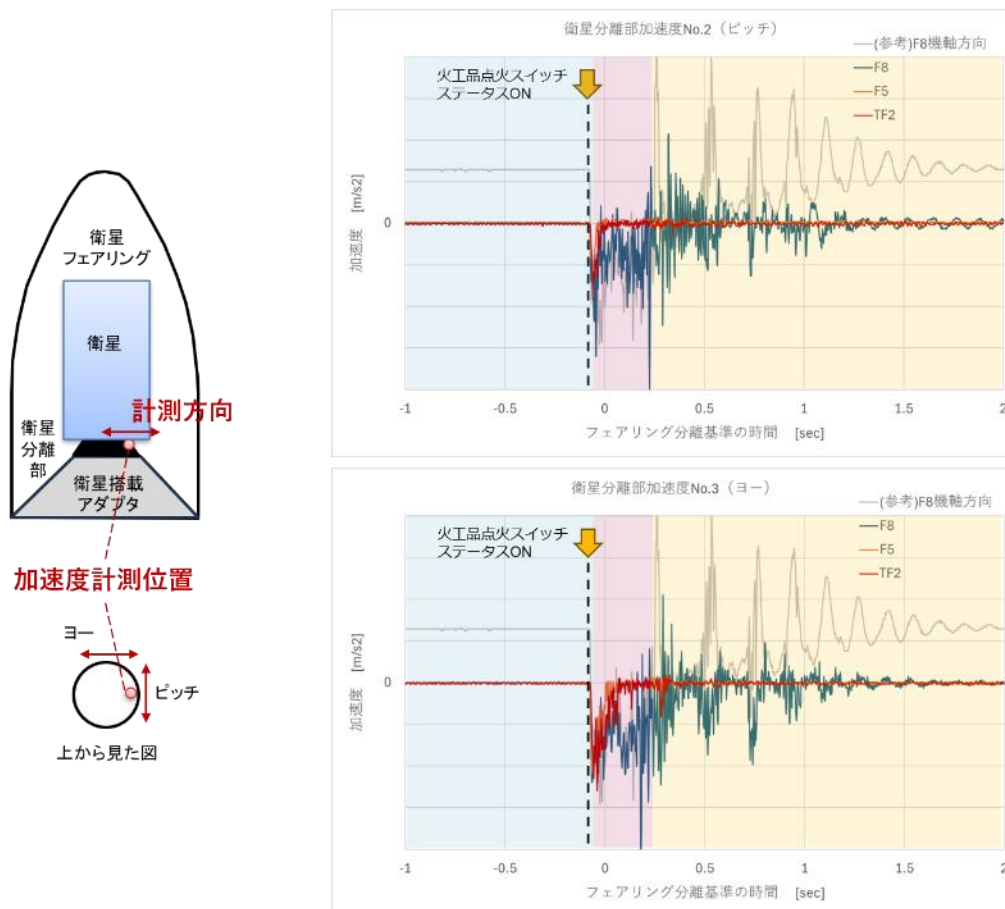
図 4.2.3-3 衛星フェアリング分離時の衛星分離部加速度（機軸直交方向）

なお、機軸直交方向の加速度についても、機軸方向の加速度と同様に「起点となった特異事象」の領域 (図 4.2.3-3 のピンク色部分) で大きな加速度とセンサ特性によると考えられる動きが見られるとともに、「二次的に発生したと考えられる特異事象」の領域 (図 4.2.3-3 の黄色部分) においても機軸方向の加速度に対応した動きがみられた。

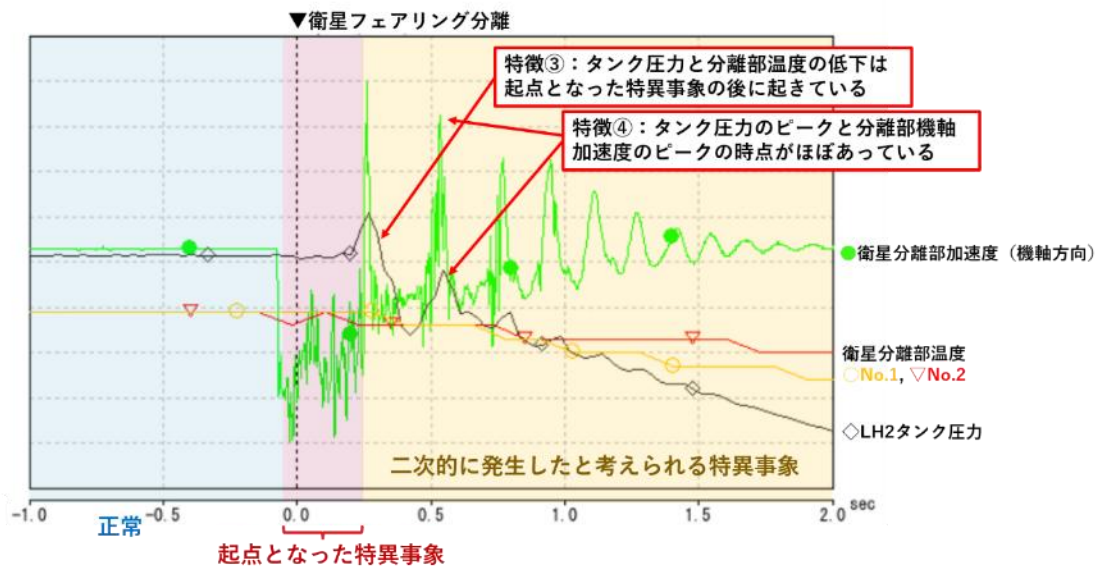
図 4.2.4-3 衛星フェアリング分離時の LH2 加圧ライン挙動（詳細）

このことから、何らかの要因で衛星搭載構造が破損し、その結果として LH2 加圧配管が損傷したと推定される。

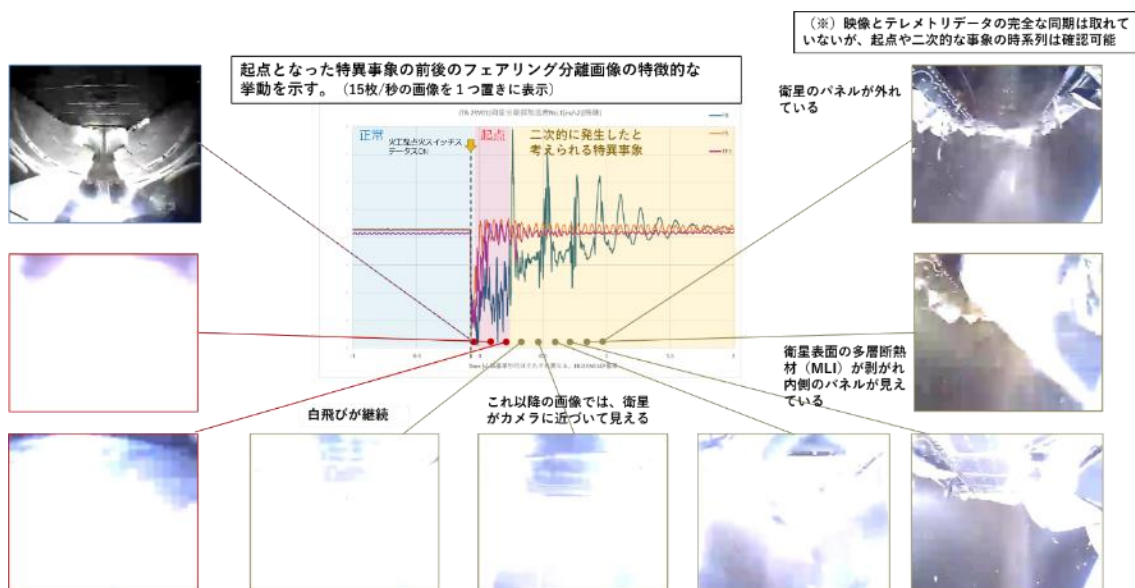
図 4.2.5-2 衛星フェアリング分離時の取得画像（特徴的な挙動）

まず、衛星フェアリング開頭直後より白飛びが継続している。その後、0.45sec 以降の画像では衛星がカメラに近づいて見える。この点については、図 4.2.5-3 に示すとおり、衛星表面の多層断熱材の境界位置から、衛星がカメラに近づく方向（下に落ち込むとともに傾く）に移動していると評価した。更に、0.72sec 以降の画像では衛星表面の多層断熱材（MLI）が剥がれ内側のパネルが見え、最終的には衛星のパネルが外れている。

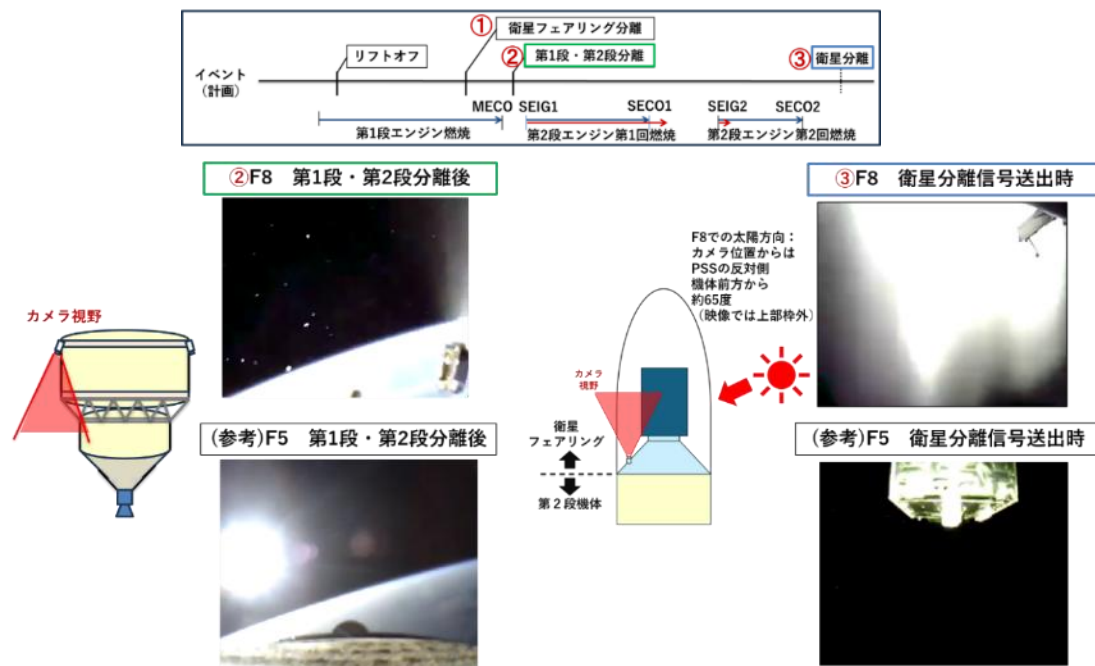
図4.2.5-4 第1段・第2段分離時及び衛星分離信号送出時の取得画像（衛星位置の評価）

また、衛星分離信号送出時の画像には、衛星の姿はなく、ガスのような白い発光体が映っていた。

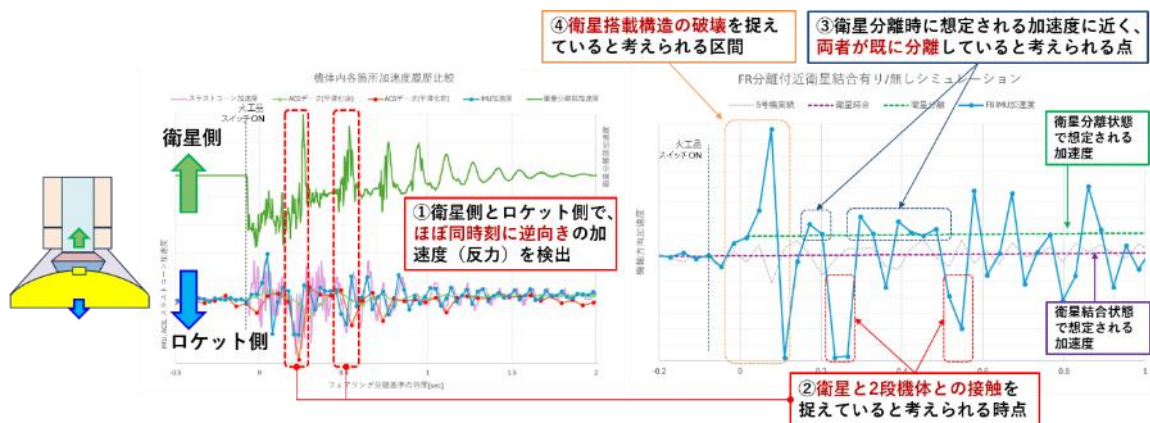
図 4.3-1 第 2 段機体/第 1 段機体に搭載された各センサのデータ挙動

第2段機体/第1段機体に搭載された各センサ（IMU：慣性センサユニット、ACS：1段姿勢制御用センサ、等）のデータには、特異事象が発生した直後の機体運動の様子が捉えられていた。衛星側とロケット側でほぼ同時刻に逆向きの加速度（反力）が検出されており（図4.3-1の①②）、これは衛星と第2段機体との接触を捉えていると考えられる。また、衛星分離時に想定される加速度に近いデータも捉えられており（図4.3-1の③）、この時点では衛星は既にロケット機体から分離していたと考えられる。このことから、衛星搭載構造の破壊を捉えていると考えられるデータ区間を、図4.3-1の④の区間に絞り込んだ。

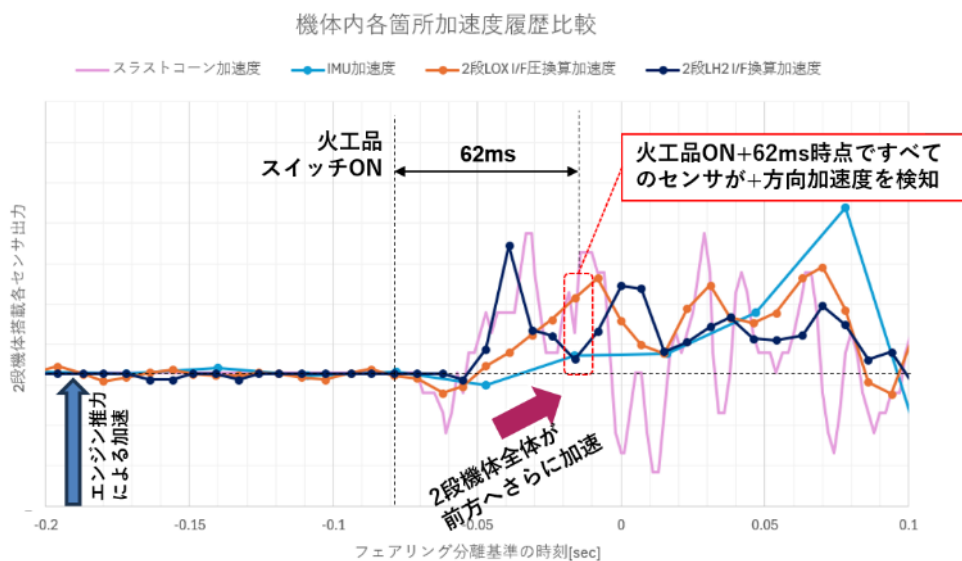
図 4.3-2 衛星分離部加速度以外の機体内各センサの挙動

更に、フライトデータのうち、衛星分離部加速度以外の機体内各センサの挙動から、衛星フェアリング分離の火工品スイッチ ON から遅くとも 62msec までに、第 2 段機体の機軸前方への加速度が増加し始めていることを確認した。

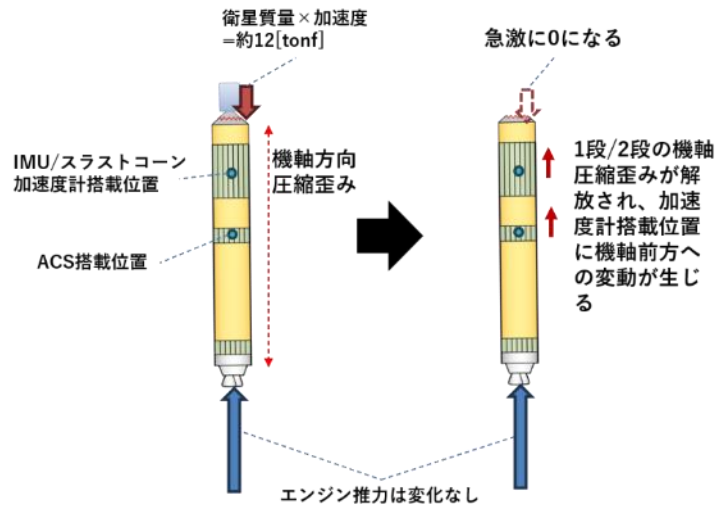
図 4.3-3 第2段機体の機軸前方への加速度が増加した原因の分析結果

第 2 段機体の機軸前方への加速度が増加した原因を分析した結果、これは衛星質量を支えることで生じる機軸方向圧縮歪みが（衛星搭載構造の破壊により）瞬時に解放された結果であることが確認された（図 4.3-3）。このことから、遅くとも衛星フェアリング分離の火工品スイッチ ON から 62msec までに衛星搭載構造の破壊が始まったと判断した。

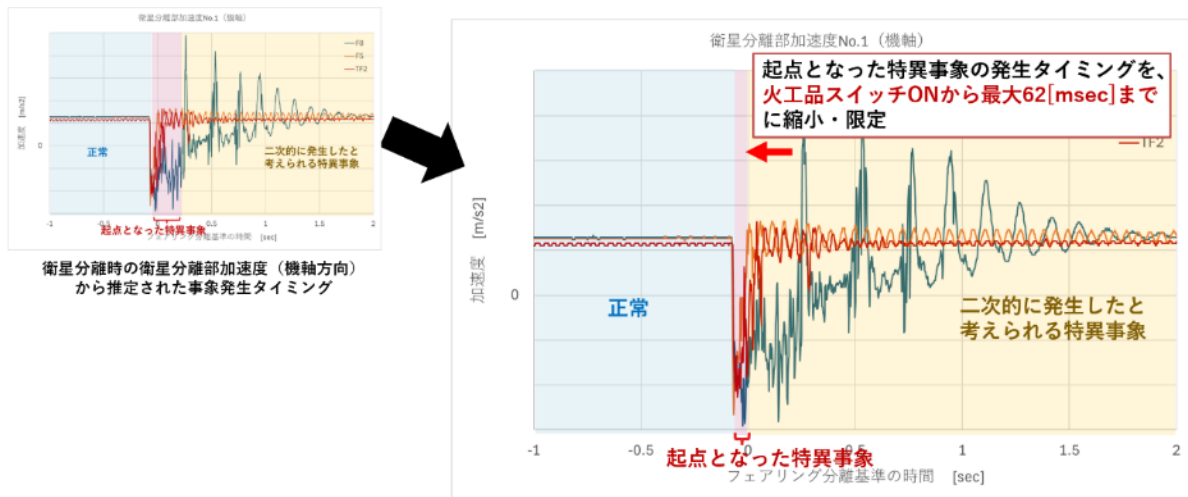
図 4.3-4 「起点となった特異事象」の発生タイミングの絞り込み結果

以上より、「起点となった特異事象」の発生タイミングを、4.2.3 項で推定した範囲から縮小・限定し、衛星フェアリング分離の火工品スイッチ ON から最大 62msec までとした。

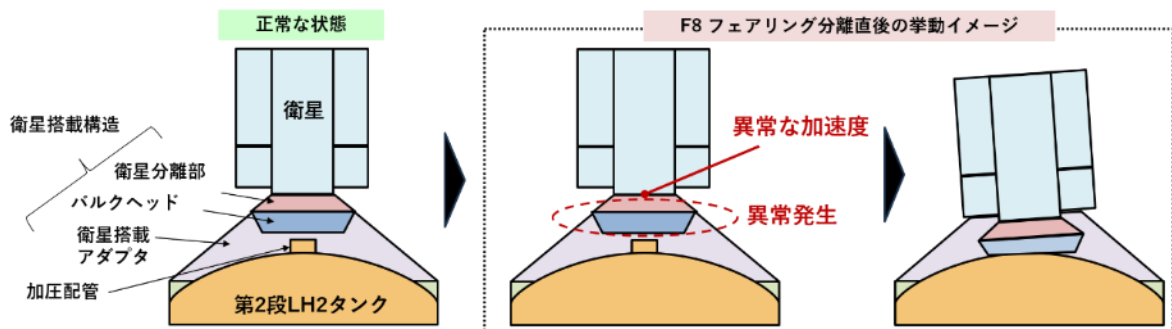
図 4.4-1 衛星搭載構造や第 2 段 LH2 タンク加圧配管の損傷イメージ

すなわち、まず、衛星フェアリング分離開始直後に、何らかの異常（損傷）が衛星搭載構造に発生した。本タイミングは、第1段エンジンの動力フライト中であることから、衛星及び衛星搭載構造の一部が機体内に落ち込んだ。この落ち込みにより、第2段 LH2 タンクの加圧配管を損傷させ、LH2 タンク圧の低下等が生じた。

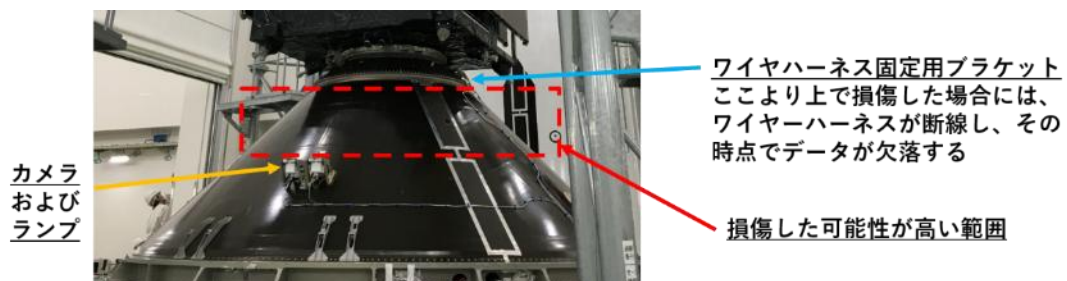
図 4.4-2 衛星搭載構造の具体的な損傷箇所

なお、衛星搭載構造の具体的な損傷箇所は、以下のデータから衛星搭載アダプタ (PSS) の上部である可能性が高い。

- ・ PAF のテレメトリ項目のデータは事象発生後も第 1 段エンジン停止までは正常に取得できている。これらのデータは PAF から PSS を経由し第 2 段機体に繋がっているが、このワイヤハーネスは PAF 上にあるブラケットに固定されている。これより上部で損傷した場合には、ブラケットの近傍で断線すると考えられ、データと整合しない。一方、これよりも下部で損傷した場合は、ワイヤハーネスに余長があり、断線に至らなかったと考えられる。
- ・ PSS に設置しているカメラの画角は事象発生後も大きく変わっていないことから、カメラの高さで大きく損傷していることは考えにくい。

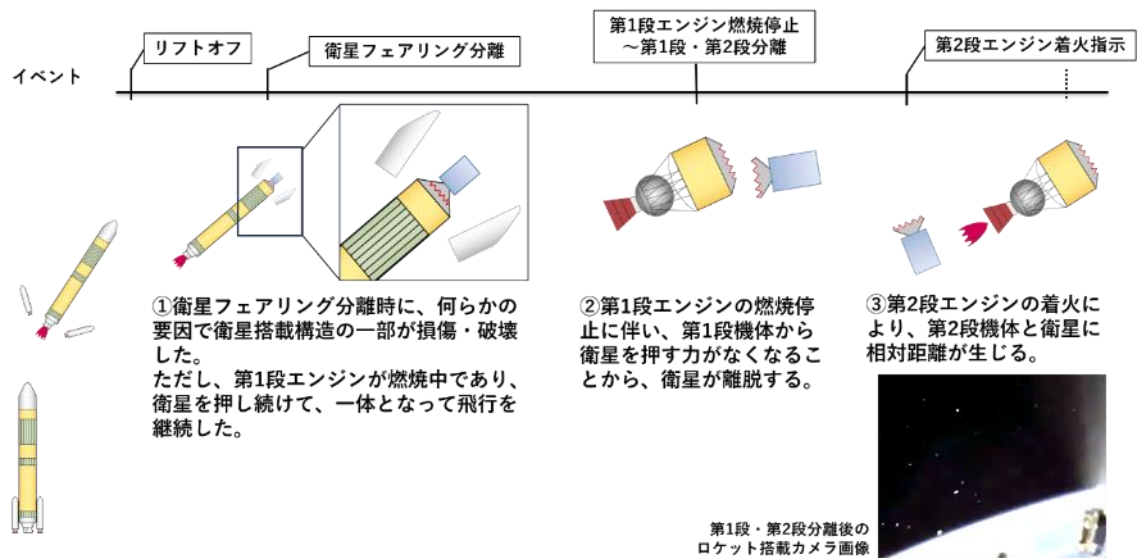
図 4.5-1 H3 ロケット 8 号機の飛行状況（フライトデータの詳細評価結果から推定）

すなわち、衛星フェアリング分離の火工品スイッチ ON から最大 62msec までの間に、何らかの要因で衛星搭載構造の一部が損傷・破壊したが、当該時点では第 1 段エンジンが燃焼中であり、衛星を押し続けて、一体となって飛行を継続した。その後、第 1 段エンジンの燃焼停止に伴い、第 1 段機体から衛星を押し出す力がなくなることから衛星が離脱。第 2

段エンジンの着火により、第2段機体と衛星に相対距離が生じることで、ロケット搭載カメラが第1段・第2段分離時に取得した画像に衛星らしき物体が映った。

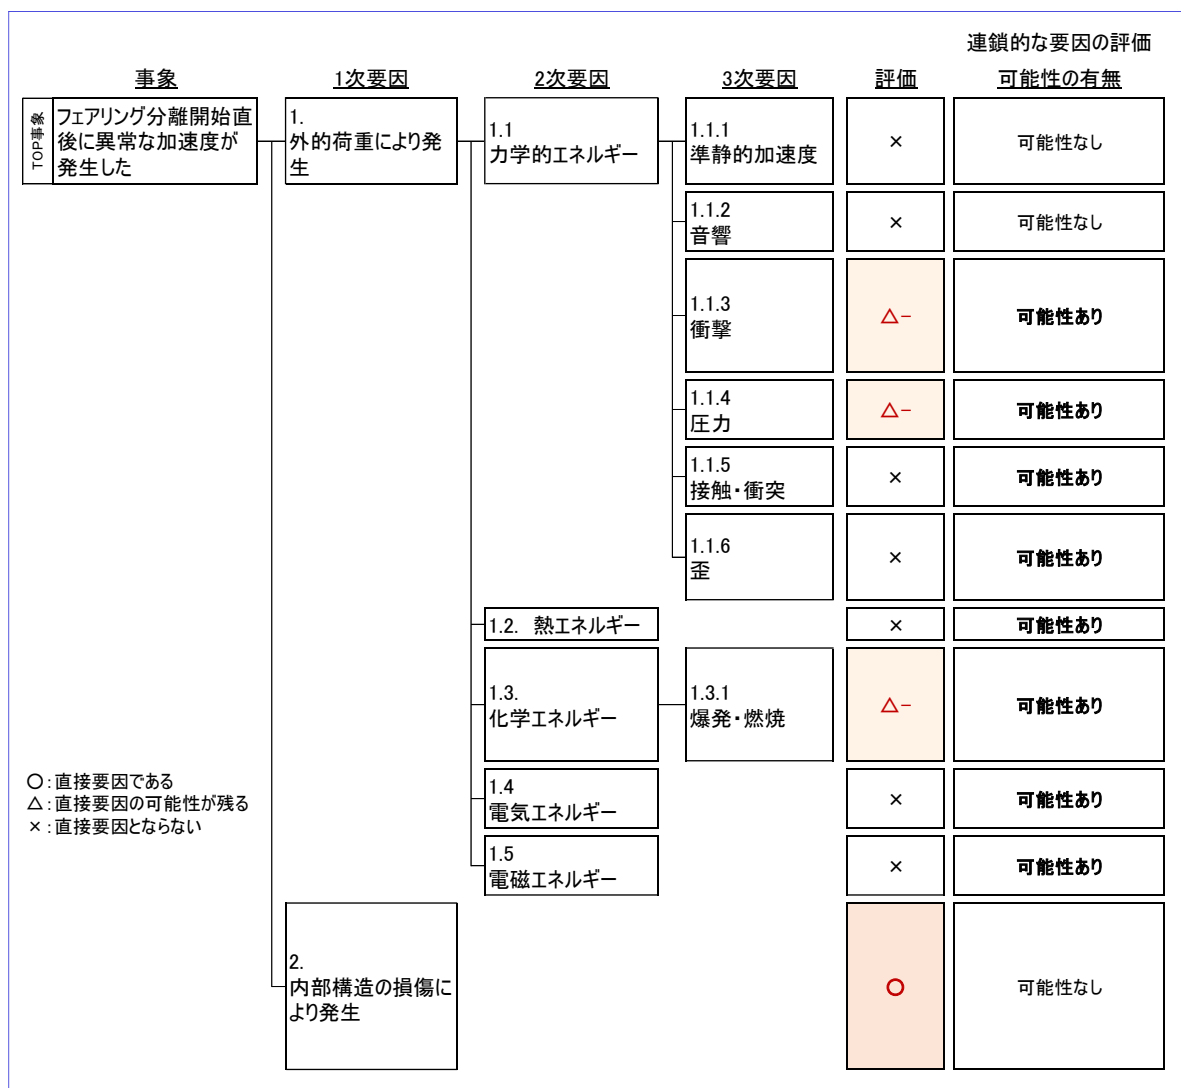
図 5.1.1-1 FTA (1～3 次要因)

FTA による評価結果を図 5.1.1-1 及び表 5.1.1-1 に示す。8 号機で発生した異常事象の起点である FTA トップ事象「フェアリング分離開始直後に異常な加速度が発生している」は、「2. 内部構造の損傷により発生」したものであり、具体的には衛星搭載アダプタ（PSS）のサプライス間に製造工程で生じた剥離がフェアリング分離時の衝撃で進展し、PSS の全体破壊に至ったことが 8 号機失敗の直接原因であると特定した。この発生メカニズムの詳細は 5.2 項で詳説する。

一方、FTA のうち「1.1.3 衝撃」「1.1.4 圧力」「1.3.1 爆発・燃焼」は、単独で直接要因とならないと評価でき、また得られているデータや製造記録等から発生した予兆なども確認されなかったものの、限られたフライトデータからは直接要因である「2. 内部構造の損傷により発生」に複合した可能性が完全に排除できないことから「△-」と評価した。この詳細評価結果を、5.1.2 項に示す。なお、FTA1.1.3・1.1.4・1.3.1 に対しては、H3 ロケット 6 号機（30 形態試験機）でデータの追加取得を行っている。追加取得データの詳細は 5.5 項を参照のこと。

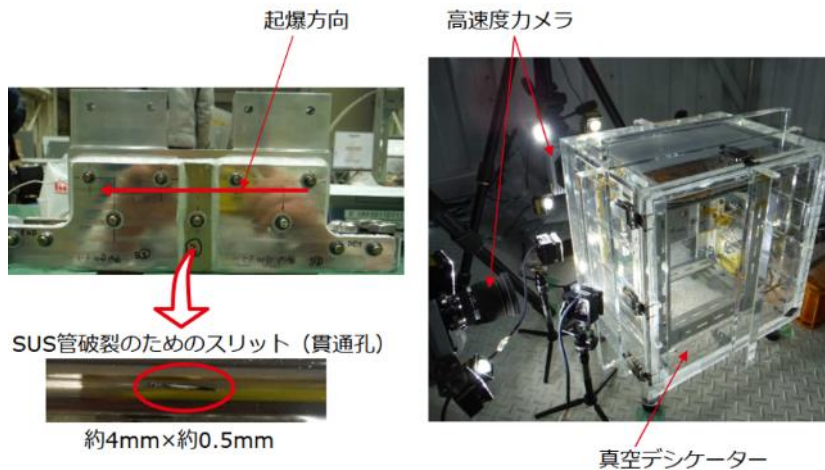
図 5.1.2-4 要素試験①真空環境下 SUS 管破裂試験

- ・ 真空環境下で分離機構を作動し、あらかじめ亀裂を付与していた SUS 偏平管（ステンレス製の偏平な形状をした管。通常作動時は亀裂が無く破裂しない。）を意図的に破裂させ、真空中で衛星フェアリング用金属被覆導爆線（MDFF）周りに発生するガス圧を評価した。
- ・ その結果、想定を上回る圧力発生は無く、この場合のフェアリング内圧力の増加分は 50Pa 以下程度であり PSS 構造を破壊させ得るものではないことが裏付けられた。

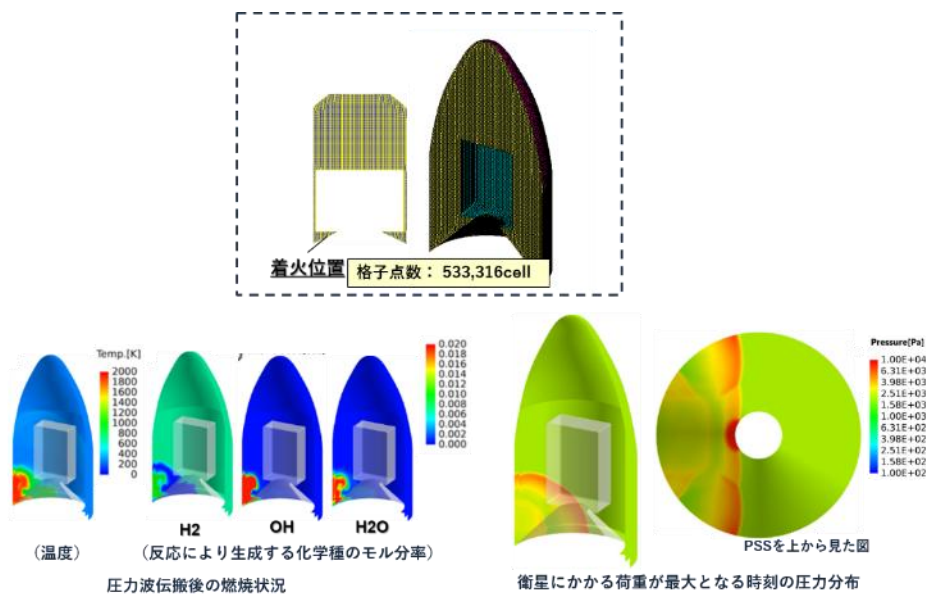
図 5.1.2-6 解析結果

- ・ これは PSS の設計荷重に対して十分低く、水素ガスが残留空気と混合して燃焼することは、PSS 損傷の直接要因にはなり得ないと評価した。

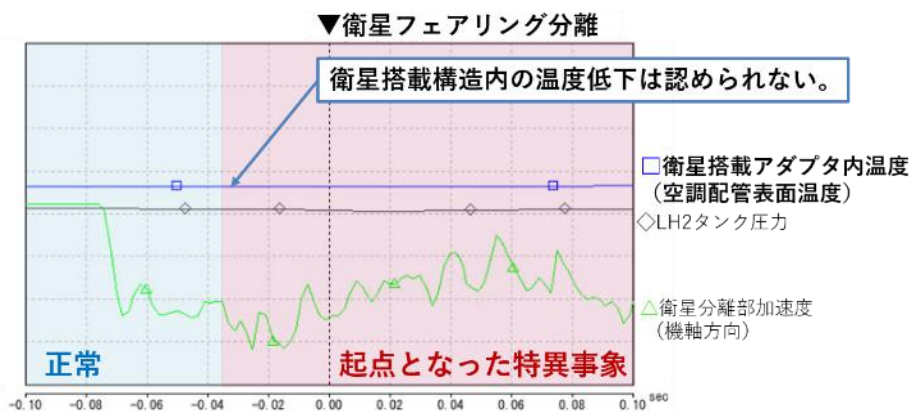
図 5.1.2-8 衛星搭載アダプタ (PSS) 内温度 (空調配管表面温度)

【評価結果】 テレメトリデータを評価した結果、起点となった特異事象が発生するタイミングでは衛星搭載構造内で計測する PSS 内温度（空調配管表面温度）に LH2 の漏洩が疑われるような温度低下は認められなかった（図 5.1.2-8）。フライト環境ではフェアリング分離時に開頭バネが外れることはないが、万一バネが外れた場合にも、バネは金具と干渉して止

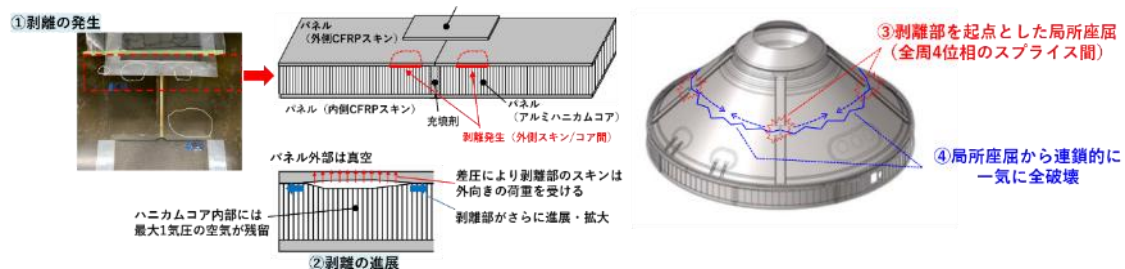
図 5.2-1 「PSS 内部構造の剥離」シナリオ

- ① PSS のスプライス接着工程にて、スプライス近傍のパネルのスキン/コア間に想定以上の剥離が発生。
- ② フェアリング分離までの1段飛行中は、破壊せず耐荷。ただし飛行中の真空環境等により剥離が徐々に進展（ハニカム内部には最大1気圧の空気が密封されており、フライト用PSSで剥離している箇所の外部を局所的に真空状態にしたところ剥離が部分的に進展することを確認した）。
- ③ フェアリング分離時の衝撃により、剥離部を起点にスキンの局所座屈及び急激な剥離の進展が発生。
- ④ 座屈部の剛性が急激に低下するため荷重再分配により連鎖的に座屈が一気に進展し、構造全周が座屈。
- ⑤ 全周座屈したPSSは衛星の慣性力を支えられず、剥離部を境に上下に分割され、PSS上部が衛星とともにLH2タンク側に落下。

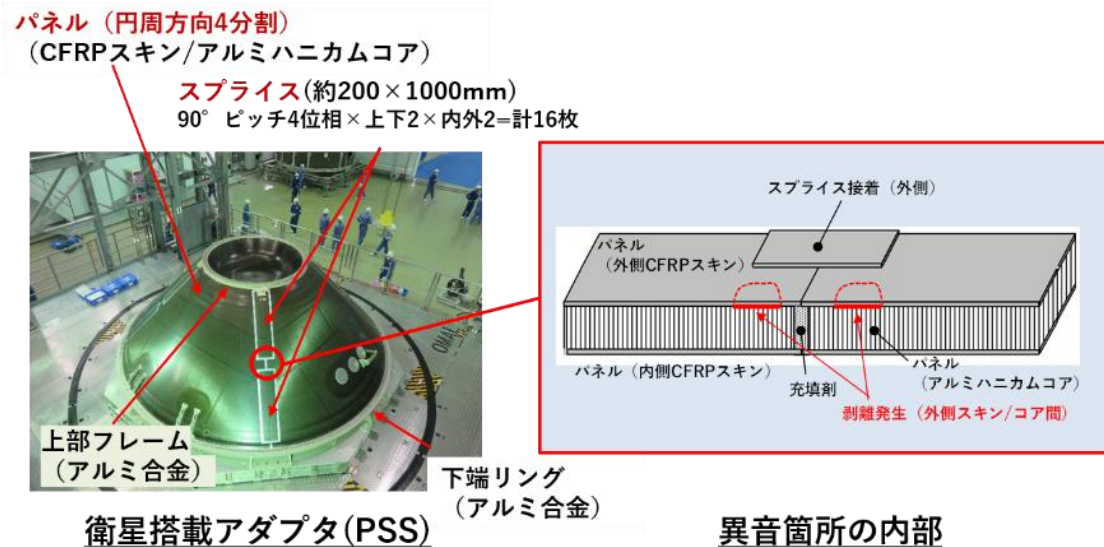
図 5.2.2-1 PSS 内部に製造工程で生じた剥離の概要

製造済の複数の PSS のスプライス箇所近辺(図 5.2.2-1 の○箇所)に打音検査で異音が確認され、代表箇所を切除し調査した結果、CFRP スキンとアルミハニカムコアが想定を超えて剥離していることを確認した。

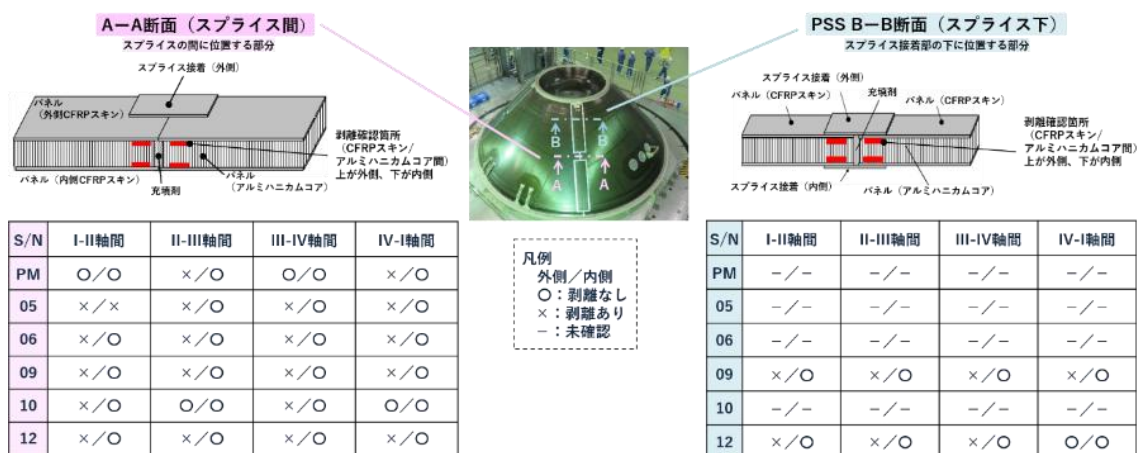
図 5.2.2-3 PSS の「CFRP スキンとハニカムコア間の剥離の有無」の調査結果

ス下の外側 CFRP スキン/ハニカムコア間に想定以上の大きさの剥離が確認された。

8 号機 PSS の当該部の状況は記録に残っていないものの、上記の製造済み PSS と同様に CFRP スキンとハニカムコア間に剥離を内包した状態でフライトに臨んだ可能性が高く、当該剥離部が破壊の起点となった可能性があると評価した。

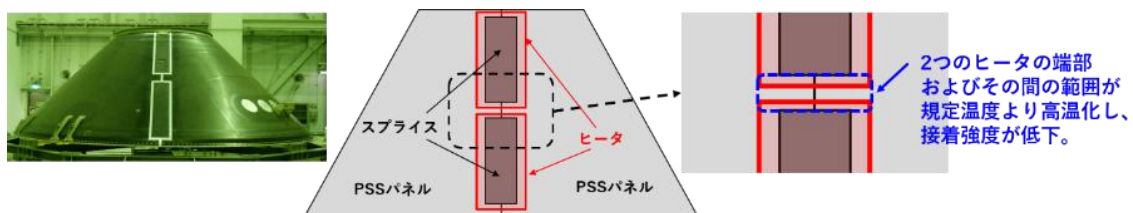
図 5.2.3-1 想定以上の温度上昇がみられた箇所

その結果、接着工程の前の乾燥のための第1回加温において実機で見られたものと同様の剥離が発生した。このことに加え、2つのヒーター間のパネル温度が想定以上に上昇していること、そして供試体から切り出した試験片の確認により、上記の温度上昇した範囲においてスキン/ハニカムコア間の接着強度が低下することを確認した。

この接着強度が低下した部位について、ハニカムコア内部空気の加温による膨張等によりスキンを面外に引き剥がす荷重がかかり、当該荷重に接着部が耐えられず破壊し、スキンがハニカムコアから剥離したものと推定した。

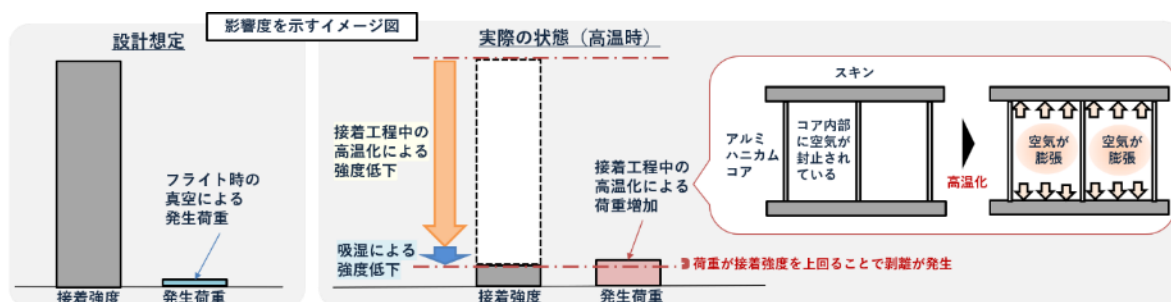
図 5.2.3-2 スプライス間の剥離の発生メカニズム

- ・ スプライス接着工程において一部の箇所が想定以上に高温化していたことによりスキン/ハニカムコア間の接着強度が低下していた。また、吸湿も接着剤の強度低下に影響していたが影響度合いは限定的である (吸湿の影響度合いは図 5.2.3-2 を参照)。
- ・ 接着工程中の高温化によりハニカムコア内の空気が膨張することでスキンを引き離す荷重がかかっており、これが低下した強度を上回ることによってスキンとハニカムコアの剥離が生じた。

以上より、PSS 内部に製造工程で生じた剥離は、吸湿の影響もあるものの、主要因はスプライス接着工程で想定以上の高温が負荷されたことによる接着強度の低下とハニカムコア内の空気の膨張と評価した。

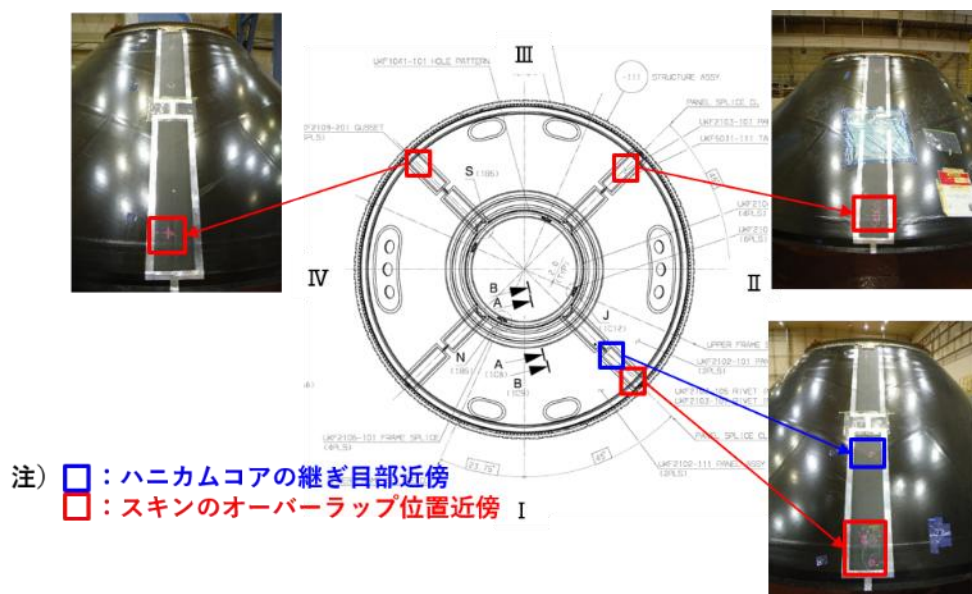
図 5.2.4-1 スプライス下の剥離発生箇所（製造済み PSS への詳細調査結果）

その結果、図 5.2.4-1 の 4 箇所 に計 6 個のスキン/コア間の剥離を検出した。また、特徴として、剥離発生箇所がハニカムコアの継ぎ目部の近傍等（図 5.2.4-2）に限られていることが判った。

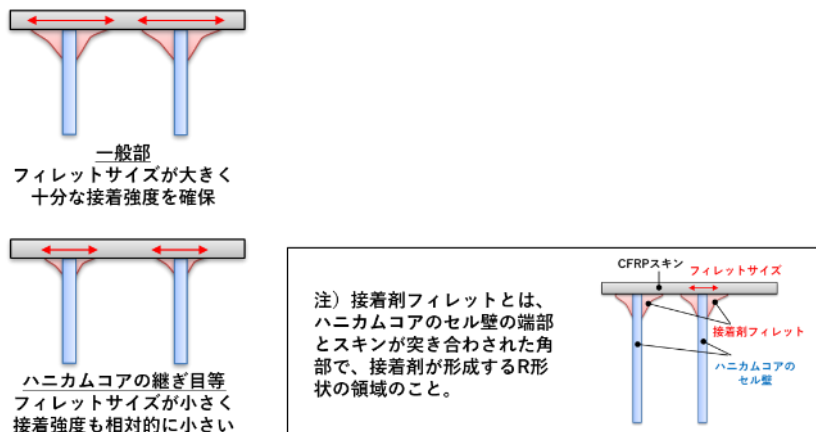
図 5.2.4-3 一般部とハニカムコアの継ぎ目等の内部構造の違い

- ・ ハニカムコアの継ぎ目等の部位は、パネル成型を円滑に行うために内部構成に違いがある。
- ・ この違いが影響し、この部位の接着剤フィレットが薄くなり接着強度が相対的に小さい。さらにスプライス接着時の加温によるコア内空気膨張に伴うスキンの引き剥がし力により剥離が発生した。

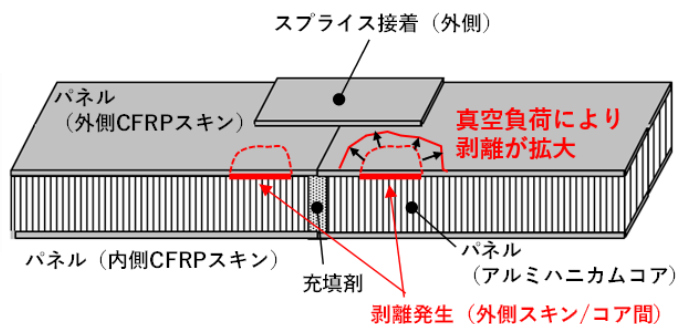
図 5.2.5-1 部分真空負荷試験

剥離部周辺を部分的に真空負荷した際に、剥離が拡大することを実機 PSS の剥離発生部にて確認した (図 5.2.5-1)。また、解析評価によりフライト中の真空環境下で、コア内部に密閉された空気との差圧により、スキンを引き剥がす荷重が発生し、剥離が拡大し得ることを確認した (図 5.2.5-2)。

**実機PSSでの剥離部に真空環境を負荷して、剥離が拡大することを確認。**

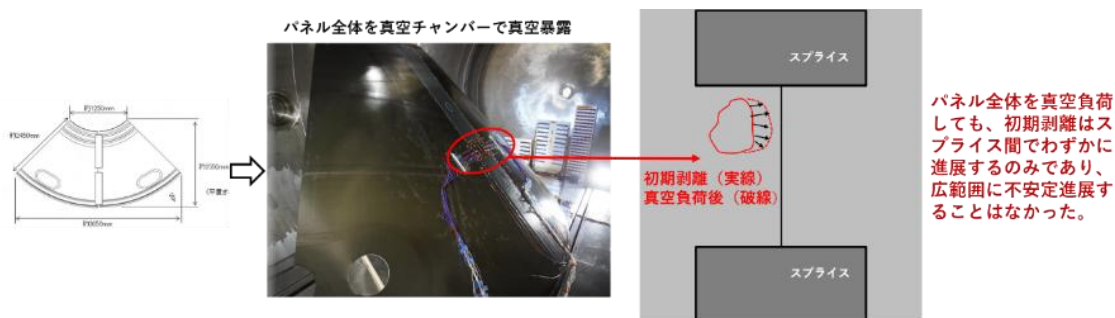
図 5.2.5-3 真空環境による剥離進展挙動の評価結果

さらに、フライト中に剥離が進展するメカニズムを解明するために、実機のスプライス接着工程により接合した PSS パネル（スプライス間及びスプライス下に剥離あり）全体を、真空チャンバに入れて温度や歪を計測するとともに、フライト中の真空環境による剥離進展挙動を評価した。試験結果から、パネル全体を真空に晒しても広範囲に剥離が進展することではなく、スプライス間でわずかに剥離が進展するのみであり、上記に示す解析及び部分的な真空負荷により評価した剥離進展挙動と同じ結果が得られた。また、要素試験結果と解析により設定した破壊靱性値（剥離進展条件）とも整合する結果であった（図 5.2.5-3）。

以上より、フライト中の真空環境下で、コア内部に密閉された空気との差圧により剥離は拡大し得るが、広範囲の不安定進展には至らないことを確認した。

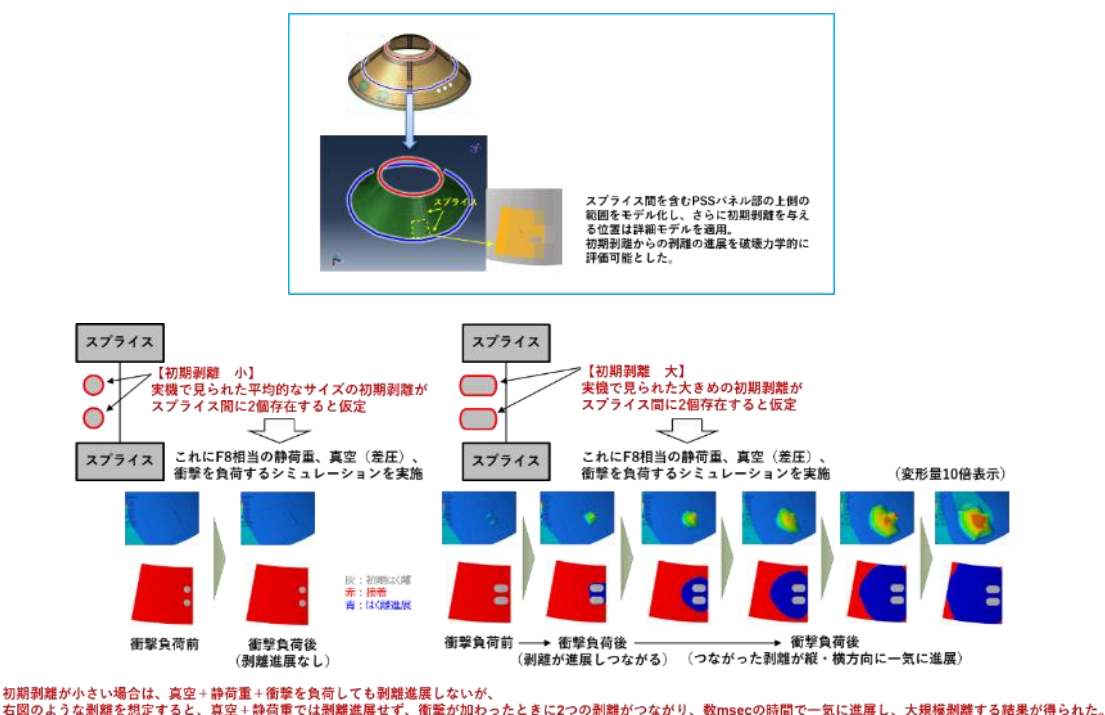
図 5.2.6-1 解析結果 (衛星フェアリング分離時に短時間で破壊に至るメカニズム)

スプライス間の初期剥離サイズを変えて解析を実施したところ、剥離のサイズと個数によって、フライト中の真空環境と静荷重だけでは大規模な剥離の進展はないが、ここに正常なフェアリング分離時の衝撃が作用すると剥離が一気に進展し得ることを確認した (図 5.2.6-1)。

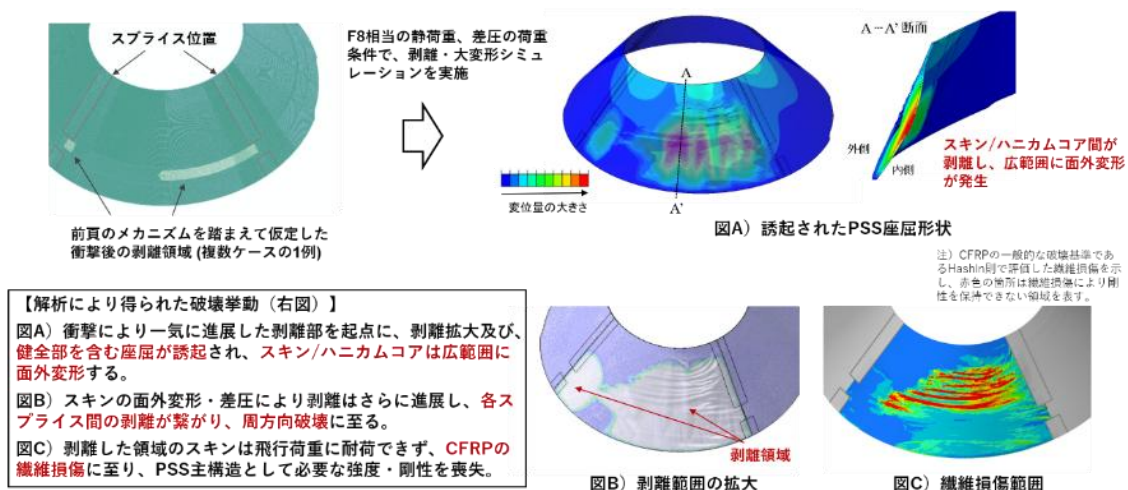
図 5.2.6-2

さらにこれが PSS 全体の座屈を伴う不安定破壊に繋がる結果も得られた (図 5.2.6-2)。

解析結果 (衛星フェアリング分離衝撃後の PSS パネル上部の座屈及び破壊挙動)

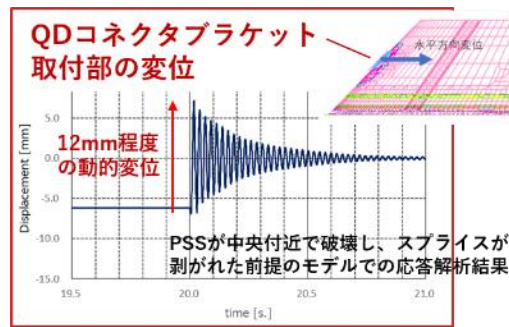
図 5.3.1-4 PSS の変形解析結果

PSS 構造が破壊し、衛星の慣性力が消失したことを想定した応答解析の結果から、このとき QD コネクタブラケットは最大 12mm 程度、瞬間的に変位することが判った (図 5.3.1-4)。この結果、変位が前ページに示した 50mm には達しないことから、ワイヤーが引っ張られてコネクタが抜けるモードには至らないことが判った。

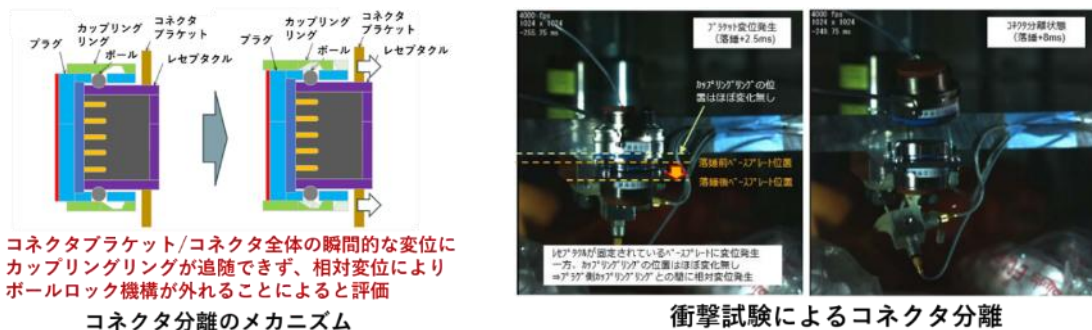
図 5.3.1-5 QD コネクタの衝撃試験結果

以上から、8 号機では PSS の構造破壊により、QD コネクタブラケットに瞬間的な変位が発生してコネクタのロック機構が外れ、QD コネクタが離脱したことにより早期に分離検知した可能性が高いと評価した。

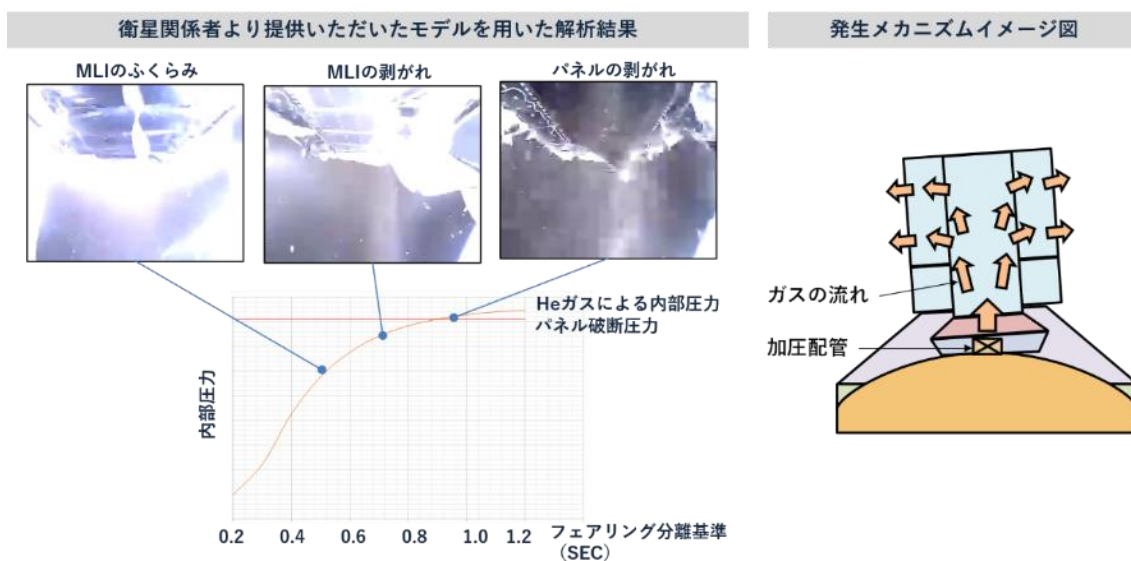
図 5.3.3-1 衛星の MLI 及びパネルの剥がれの発生メカニズム

この衛星の MLI 及びパネルの剥がれの発生メカニズムは次のとおりに推定される。すなわち、まず、PSS のスプライス間に製造工程で生じた剥離がフェアリング分離時の衝撃で進展し、PSS の全体破壊に至った（8 号機失敗の直接原因）。これにより、衛星及び衛星搭載構造の一部が機体内に落ち込んだことにより、第 2 段 LH2 タンクの加圧配管を損傷させ流出した He（ヘリウム）ガス等の流動により衛星の横面から噴き出した。なお、これらは起点となった衛星搭載構造の破壊の後に発生した二次事象と評価している。

この推定メカニズムは、衛星分離部の温度データ（図 4.2.4-3 参照）と時系列含め整合する。また、衛星関係者により提供いただいたモデルを用いた解析により、加圧配管から流出した He ガス等の圧力により、衛星のパネルを破壊し得ることを確認した。また、衛星関係者からの提供情報によりパネルに比べて MLI の方が差圧に対する強度が弱いことも確認され、このことは先に MLI が剥がれたこととも整合している。

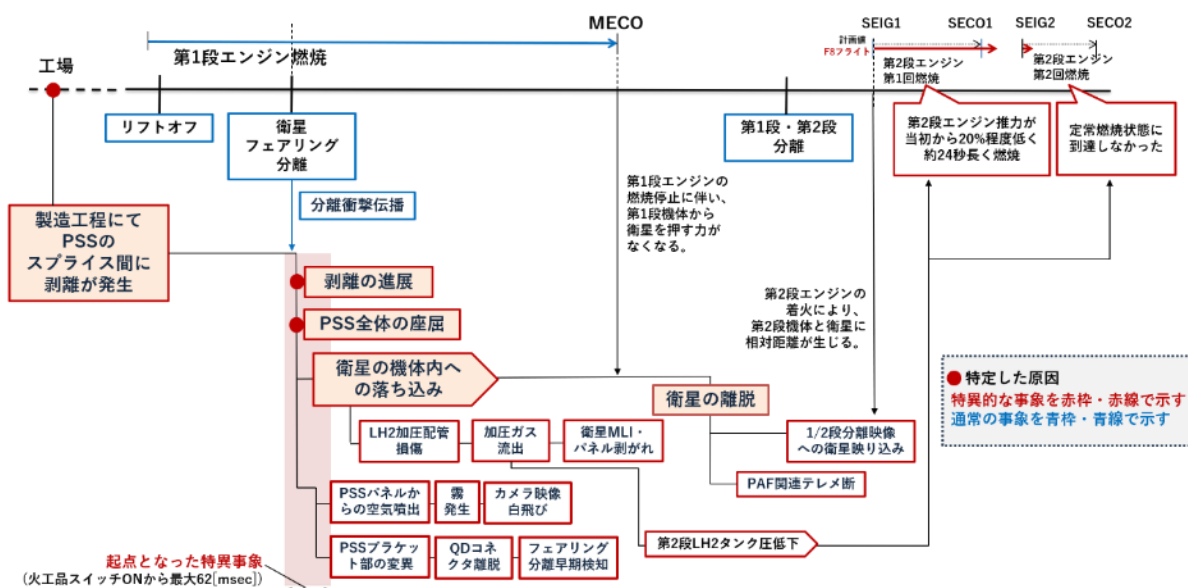
図 5.4-2 8号機での発生事象の時系列整理

以上の原因究明結果を踏まえ、8号機のフライトで生じた複数の特異的な事象の発生タイミングと因果関係を図 5.4-2 に整理する。全ての事象が製造工程で生じた剥離がフェアリング分離時点に進展したことで、二次的に生じたことが分かる。
