# 調査・安全小委員会 報告書（概要）

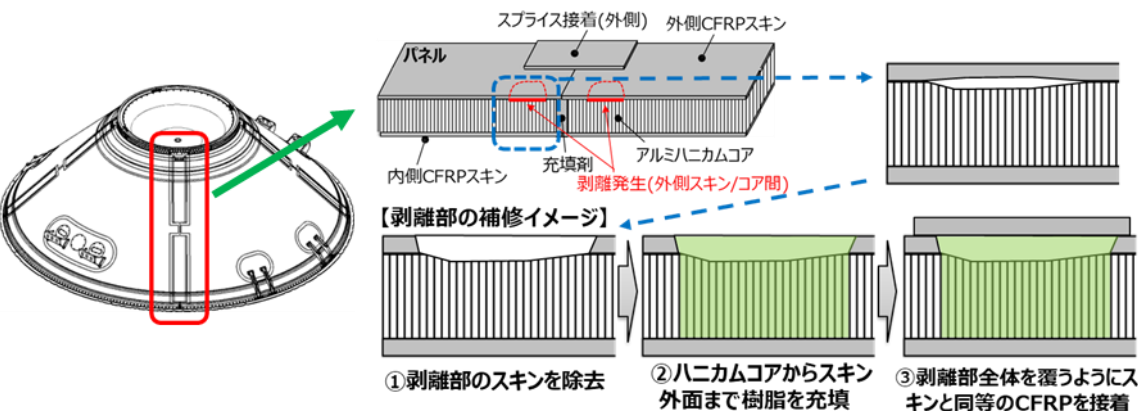
《補修方式PSSのイメージ》

- 衛星フェアリング分離開始直後に、衛星搭載アダプタ（PSS）に損傷が発生したことが起点となり、「みちびき5号機」は、ロケットの第1段機体が分離された時点でロケットから離脱したと推定
- PSSの製造工程で生じた内部の剥離がフェアリング分離時の衝撃等により進展することで、PSSが破損したことが主要因であると特定
- 打上げ再開に向けた対策について、補修方式（樹脂充填等）、ファスナ結合方式（ボルト結合）ともに十分な強度余裕を確保可能と確認
- 当面、剥離のリスクを排除したファスナ結合方式PSSを適用。補修方式PSSを適用した30形態試験機にて取得したデータは、原因究明の分析結果を科学的・技術的に裏付けたものと評価
- 再発防止に向けた背後要因分析及び是正対策案については、JAXAにおいてロケット開発、組織全体の双方の観点から分析・評価され、合理的かつ妥当なものと評価

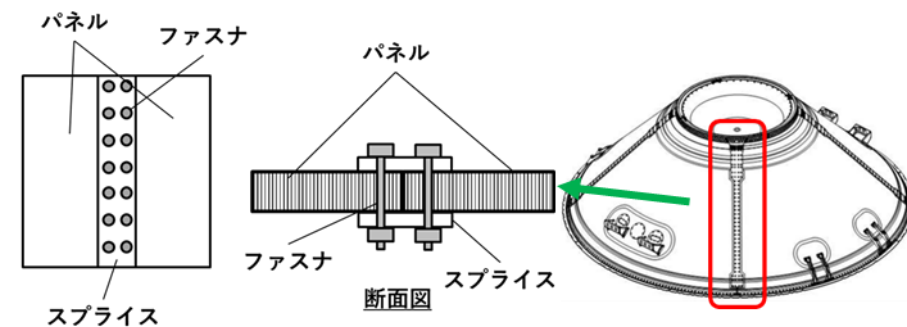
《ファスナ結合方式PSSのイメージ》
