H3 ロケット 8 号機  
打上げ失敗の原因究明に係る  
報告書

2026 年 7 月 23 日

国立研究開発法人宇宙航空研究開発機構

H3 ロケット 8 号機原因究明チーム

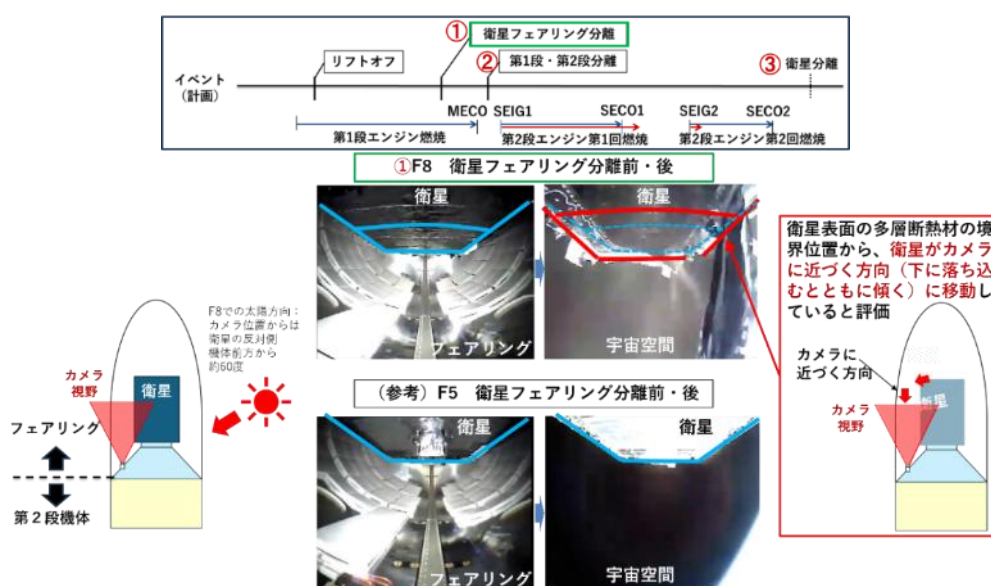
図 4.2.5-3 衛星フェアリング分離時の取得画像（衛星位置の評価）

まず、衛星フェアリング開頭直後より白飛びが継続している。その後、0.45sec 以降の画像では衛星がカメラに近づいて見える。この点については、図 4.2.5-3 に示すとおり、衛星表面の多層断熱材の境界位置から、衛星がカメラに近づく方向（下に落ち込むとともに傾く）に移動していると評価した。更に、0.72sec 以降の画像では衛星表面の多層断熱材（MLI）が剥がれ内側のパネルが見え、最終的には衛星のパネルが外れている。

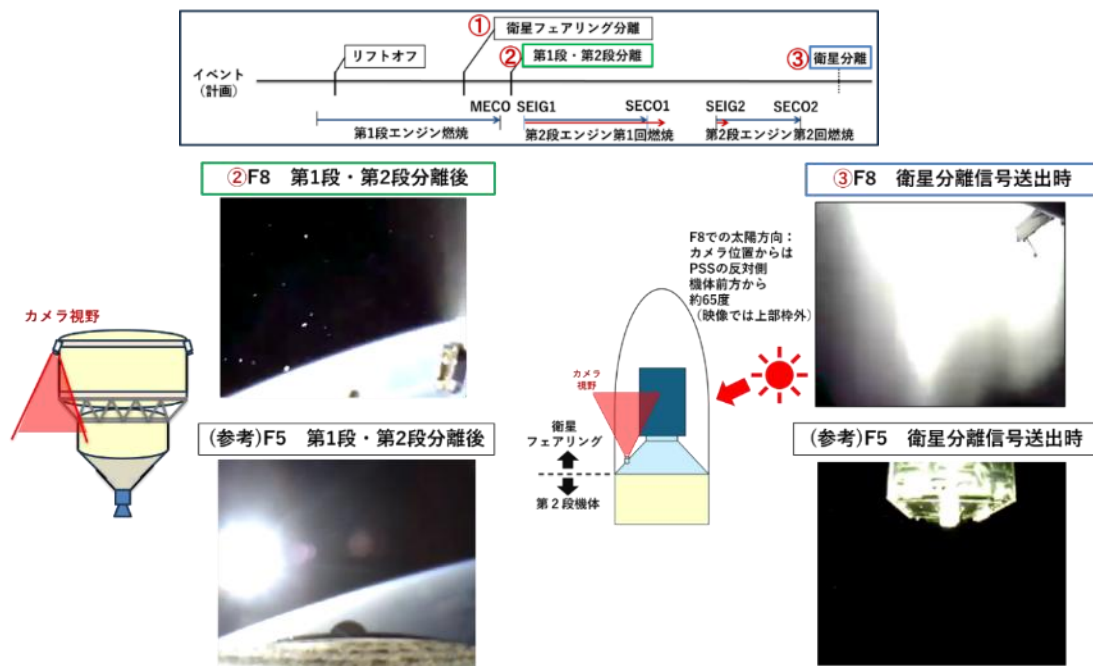
図4.2.5-4 第1段・第2段分離時及び衛星分離信号送出時の取得画像（衛星位置の評価）

また、衛星分離信号送出時の画像には、衛星の姿はなく、ガスのような白い発光体が映っていた。

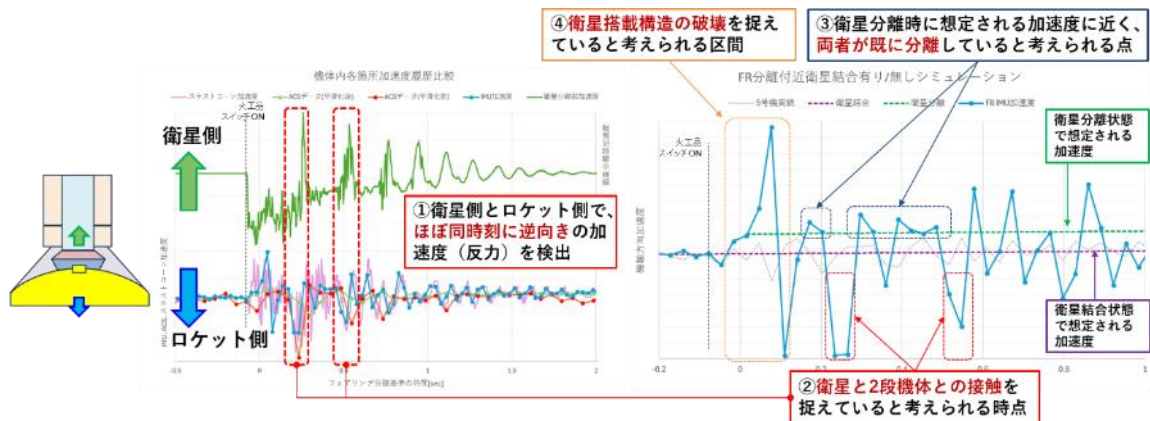
図 4.3-1 第 2 段機体/第 1 段機体に搭載された各センサのデータ挙動

第2段機体/第1段機体に搭載された各センサ（IMU：慣性センサユニット、ACS：1段姿勢制御用センサ、等）のデータには、特異事象が発生した直後の機体運動の様子が捉えられていた。衛星側とロケット側でほぼ同時刻に逆向きの加速度（反力）が検出されており（図4.3-1の①②）、これは衛星と第2段機体との接触を捉えていると考えられる。また、衛星分離時に想定される加速度に近いデータも捉えられており（図4.3-1の③）、この時点では衛星は既にロケット機体から分離していたと考えられる。このことから、衛星搭載構造の破壊を捉えていると考えられるデータ区間を、図4.3-1の④の区間に絞り込んだ。

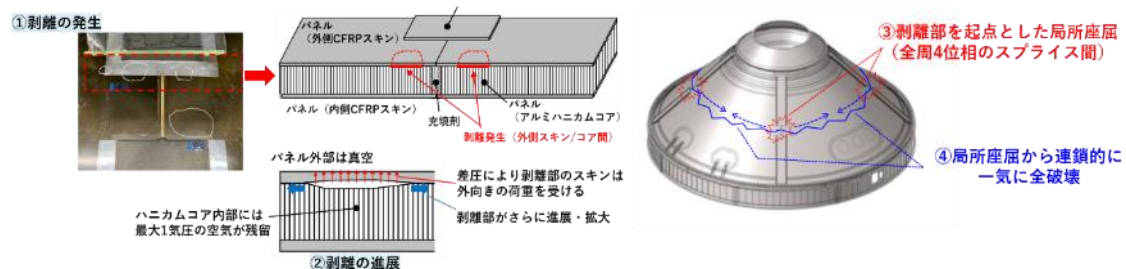
図 5.2-1 「PSS 内部構造の剥離」シナリオ

- ① PSSのスプライス接着工程にて、スプライス近傍のパネルのスキン/コア間に想定以上の剥離が発生。
- ② フェアリング分離までの1段飛行中は、破壊せず耐荷。ただし飛行中の真空環境等により剥離が徐々に進展（ハニカム内部には最大1気圧の空気が密封されており、フライト用PSSで剥離している箇所の外部を局所的に真空状態にしたところ剥離が部分的に進展することを確認した）。
- ③ フェアリング分離時の衝撃により、剥離部を起点にスキンの局所座屈及び急激な剥離の進展が発生。
- ④ 座屈部の剛性が急激に低下するため荷重再分配により連鎖的に座屈が一気に進展し、構造全周が座屈。
- ⑤ 全周座屈したPSSは衛星の慣性力を支えられず、剥離部を境に上下に分割され、PSS上部が衛星とともにLH2タンク側に落下。

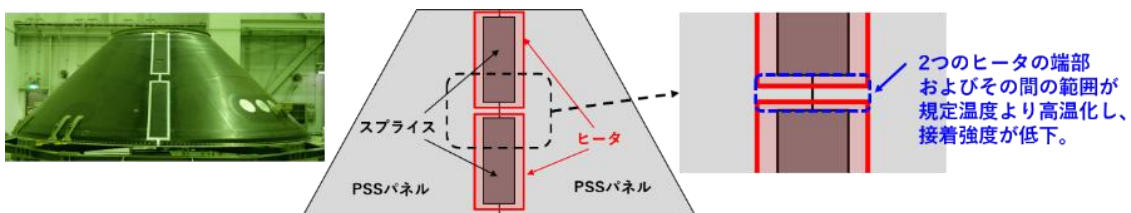
図 5.2.3-1 想定以上の温度上昇がみられた箇所

その結果、接着工程の前の乾燥のための第 1 回加温において実機で見られたものと同様の剥離が発生した。このことに加え、2つのヒーター間のパネル温度が想定以上に上昇していること、そして供試体から切り出した試験片の確認により、上記の温度上昇した範囲においてスキン/ハニカムコア間の接着強度が低下することを確認した。

この接着強度が低下した部位について、ハニカムコア内部空気の加温による膨張等によりスキンを面外に引き剥がす荷重がかかり、当該荷重に接着部が耐えられず破壊し、スキンがハニカムコアから剥離したものと推定した。

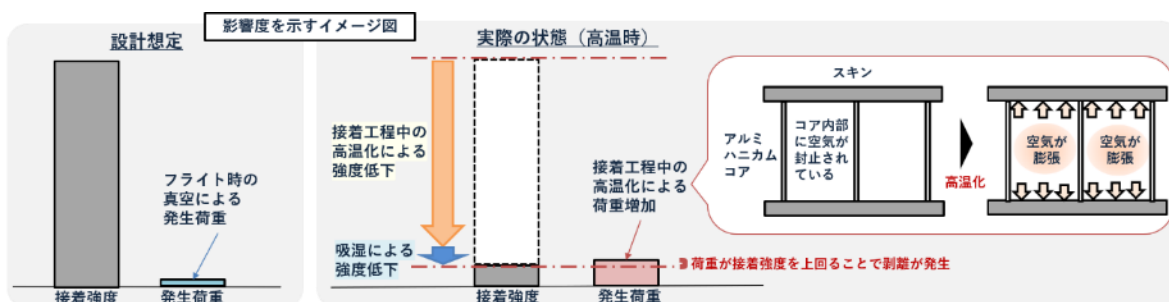
図 5.2.3-2 スプライス間の剥離の発生メカニズム

- ・ スプライス接着工程において一部の箇所が想定以上に高温化していたことによりスキン/ハニカムコア間の接着強度が低下していた。また、吸湿も接着剤の強度低下に影響していたが影響度合いは限定的である (吸湿の影響度合いは図 5.2.3-2 を参照)。
- ・ 接着工程中の高温化によりハニカムコア内の空気が膨張することでスキンを引き離す荷重がかかっており、これが低下した強度を上回ることによってスキンとハニカムコアの剥離が生じた。

以上より、PSS 内部に製造工程で生じた剥離は、吸湿の影響もあるものの、主要因はスプライス接着工程で想定以上の高温が負荷されたことによる接着強度の低下とハニカムコア内の空気の膨張と評価した。

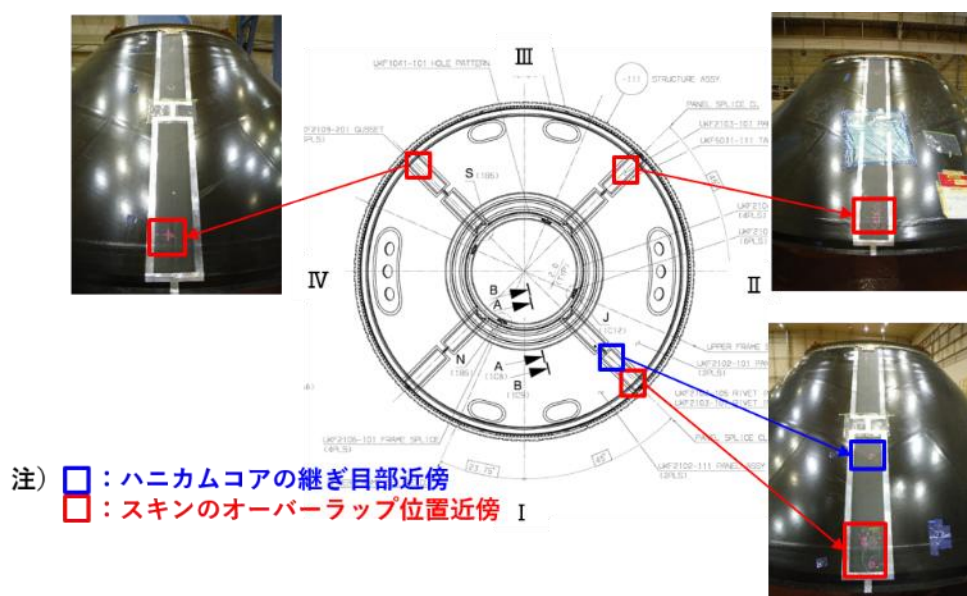
図 5.2.4-1 スプライス下の剥離発生箇所（製造済み PSS への詳細調査結果）

その結果、図 5.2.4-1 の 4 箇所（計 6 個）のスキン/コア間の剥離を検出した。また、特徴として、剥離発生箇所がハニカムコアの継ぎ目部の近傍等（図 5.2.4-2）に限られていることが判った。

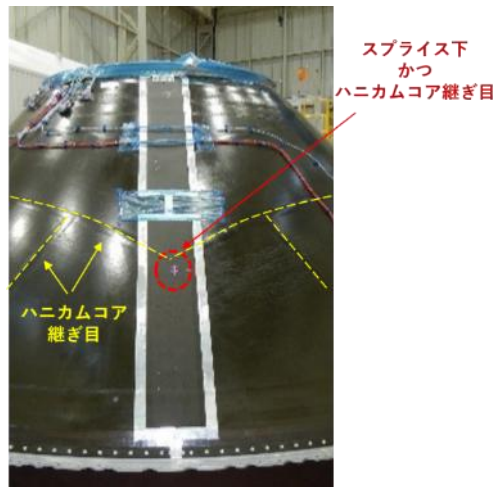
図 5.2.4-2 スプライス下の剥離発生箇所の詳細

- ・ ハニカムコアの継ぎ目等の部位は、パネル成型を円滑に行うために内部構成に違いがある。
- ・ この違いが影響し、この部位の接着剤フィレットが薄くなり接着強度が相対的に小さい。さらにスプライス接着時の加温によるコア内空気膨張に伴うスキンの引き剥がし力により剥離が発生した。

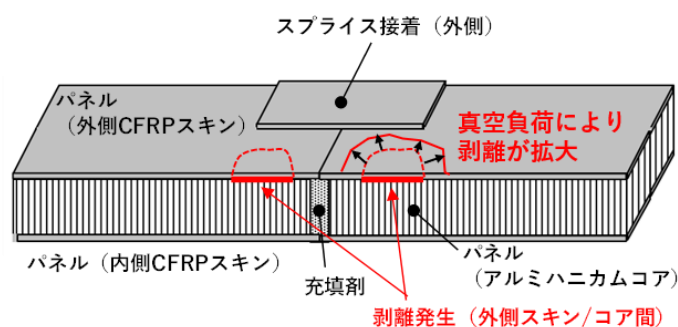
図 5.2.5-1 部分真空負荷試験

剥離部周辺を部分的に真空負荷した際に、剥離が拡大することを実機 PSS の剥離発生部にて確認した (図 5.2.5-1)。また、解析評価によりフライト中の真空環境下で、コア内部に密閉された空気との差圧により、スキンを引き剥がす荷重が発生し、剥離が拡大し得ることを確認した (図 5.2.5-2)。

**実機PSSでの剥離部に真空環境を負荷して、剥離が拡大することを確認。**

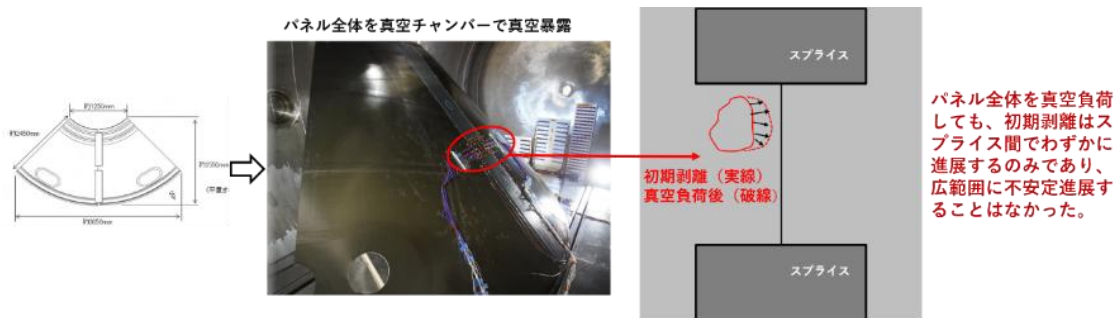
図 5.2.5-3 真空環境による剥離進展挙動の評価結果

さらに、フライト中に剥離が進展するメカニズムを解明するために、実機のスプライス接着工程により接合した PSS パネル（スプライス間及びスプライス下に剥離あり）全体を、真空チャンバに入れて温度や歪を計測するとともに、フライト中の真空環境による剥離進展挙動を評価した。試験結果から、パネル全体を真空に晒しても広範囲に剥離が進展することではなく、スプライス間でわずかに剥離が進展するのみであり、上記に示す解析及び部分的な真空負荷により評価した剥離進展挙動と同じ結果が得られた。また、要素試験結果と解析により設定した破壊靱性値（剥離進展条件）とも整合する結果であった（図 5.2.5-3）。

以上より、フライト中の真空環境下で、コア内部に密閉された空気との差圧により剥離は拡大し得るが、広範囲の不安定進展には至らないことを確認した。

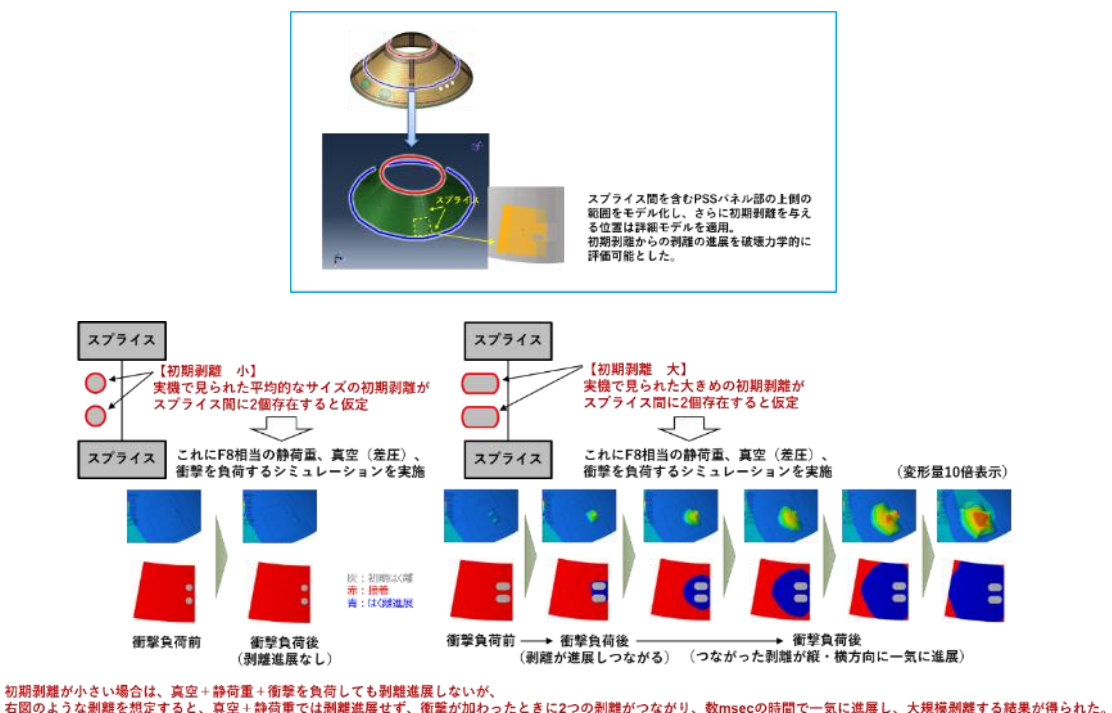
図 5.2.6-1 解析結果 (衛星フェアリング分離時に短時間で破壊に至るメカニズム)

スプライス間の初期剥離サイズを変えて解析を実施したところ、剥離のサイズと個数によって、フライト中の真空環境と静荷重だけでは大規模な剥離の進展はないが、ここに正常なフェアリング分離時の衝撃が作用すると剥離が一気に進展し得ることを確認した (図 5.2.6-1)。

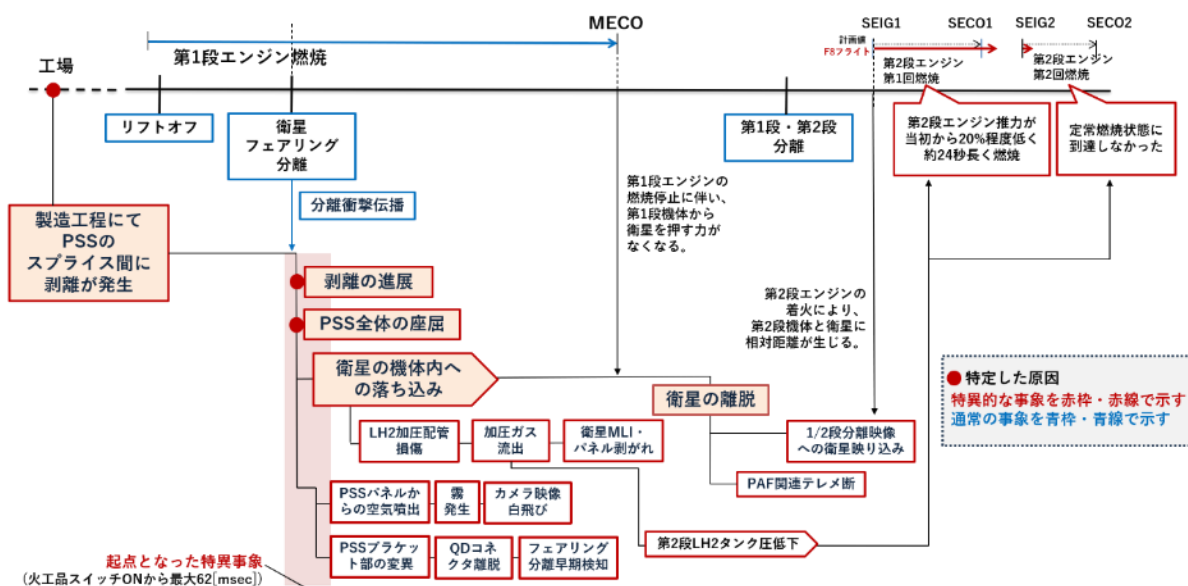
図 5.4-2 8号機での発生事象の時系列整理

以上の原因究明結果を踏まえ、8号機のフライトで生じた複数の特異的な事象の発生タイミングと因果関係を図 5.4-2 に整理する。全ての事象が製造工程で生じた剥離がフェアリング分離時点に進展したことで、二次的に生じたことが分かる。
