H3 ロケット 8 号機  
打上げ失敗の原因究明に係る  
報告書

2026 年 7 月 23 日

国立研究開発法人宇宙航空研究開発機構

H3 ロケット 8 号機原因究明チーム

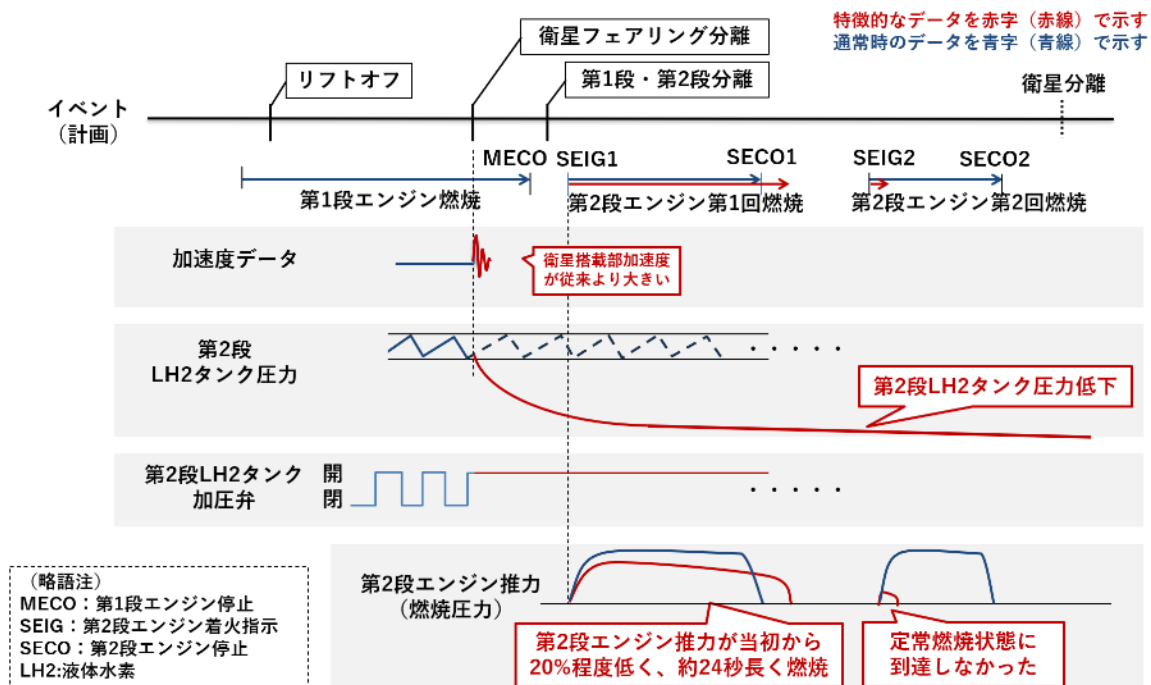
図 4.1-1 H3 ロケット 8 号機で発生した異常事象の概要

H3 ロケット 8 号機のフライトデータには、以下の特徴があった。その全体像を図 4.1-1 に示す。

- ・ 第 1 段・第 2 段分離時のロケット搭載カメラ画像に、衛星らしき物体が映っている（ロケット搭載カメラ画像の詳細は 4.2.5 項を参照）。
- ・ 衛星搭載部加速度が従来よりも大きい。
- ・ 衛星分離部（PAF）のテレメトリ項目（加速度、温度）は、第 1 段エンジン停止までは正常に取得できており、その後、衛星がロケットから離れたと考えられる第 1 段・第 2 段分離時点で断線を示している。
- ・ 第 2 段エンジンの第 1 回燃焼は推力が 20～35%低かったにも関わらず、燃焼時間は 5%程度長いだけで所定のパーキング軌道（最終軌道投入前の中間的な軌道）に到達している。
- ・ 衛星フェアリング分離時の LH2 加圧ライン挙動について、第 2 段エンジンの第 1 回燃焼に向けた LH2 タンクの加圧制御中の LH2 タンク圧力が低下し、これを回復させるために LH2 タンク過渡加圧バルブ（FTPV）が開作動を継続したが LH2 タンク圧力は回復しなかった。
- ・ 衛星分離検知がなされなかった。

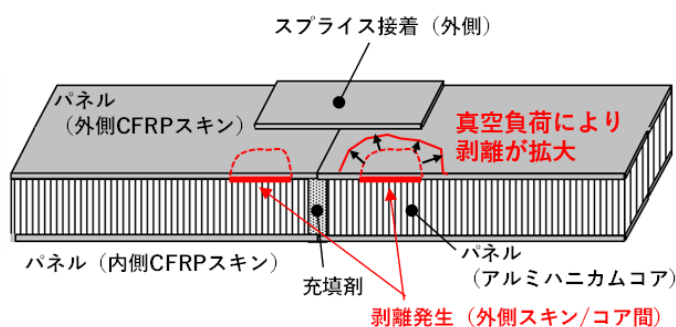
図 5.2.5-1 部分真空負荷試験

剥離部周辺を部分的に真空負荷した際に、剥離が拡大することを実機 PSS の剥離発生部にて確認した (図 5.2.5-1)。また、解析評価によりフライト中の真空環境下で、コア内部に密閉された空気との差圧により、スキンを引き剥がす荷重が発生し、剥離が拡大し得ることを確認した (図 5.2.5-2)。

**実機PSSでの剥離部に真空環境を負荷して、剥離が拡大することを確認。**

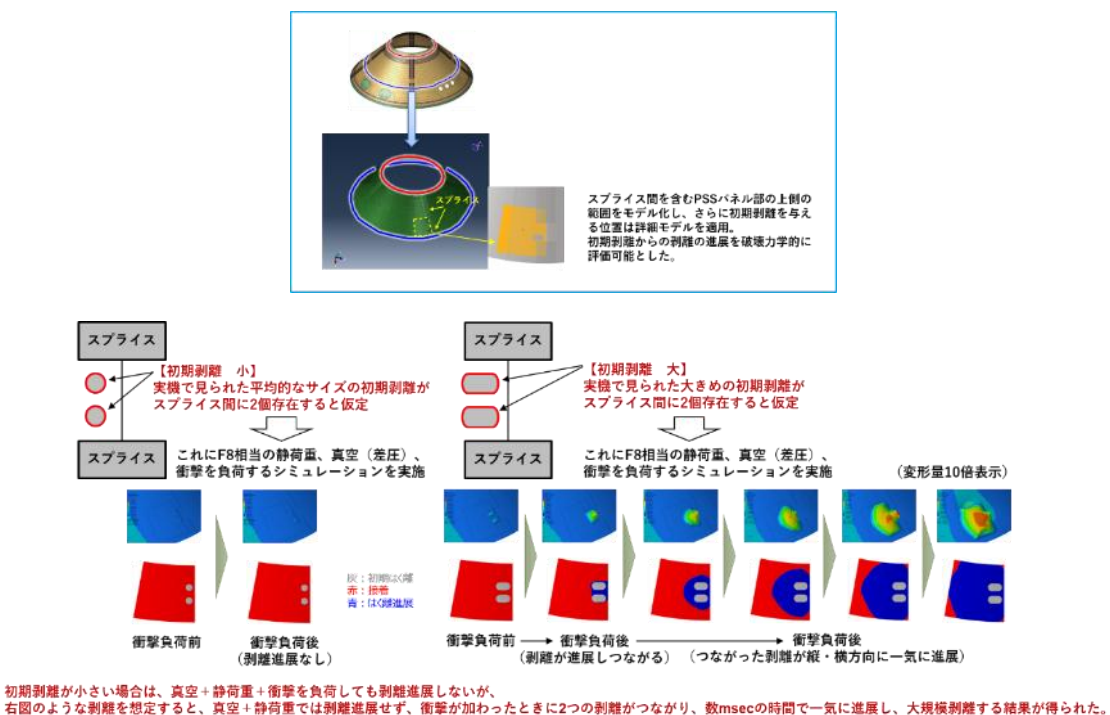
図 5.2.6-1 解析結果 (衛星フェアリング分離時に短時間で破壊に至るメカニズム)

スプライス間の初期剥離サイズを変えて解析を実施したところ、剥離のサイズと個数によって、フライト中の真空環境と静荷重だけでは大規模な剥離の進展はないが、ここに正常なフェアリング分離時の衝撃が作用すると剥離が一気に進展し得ることを確認した (図 5.2.6-1)。
