# イプシロンロケット6号機 打上げ失敗原因調査状況について

令和5(2023)年4月28日

# イプシロンロケット6号機 打上げ失敗原因調査状況

令和5(2023)年4月18日  
宇宙航空研究開発機構

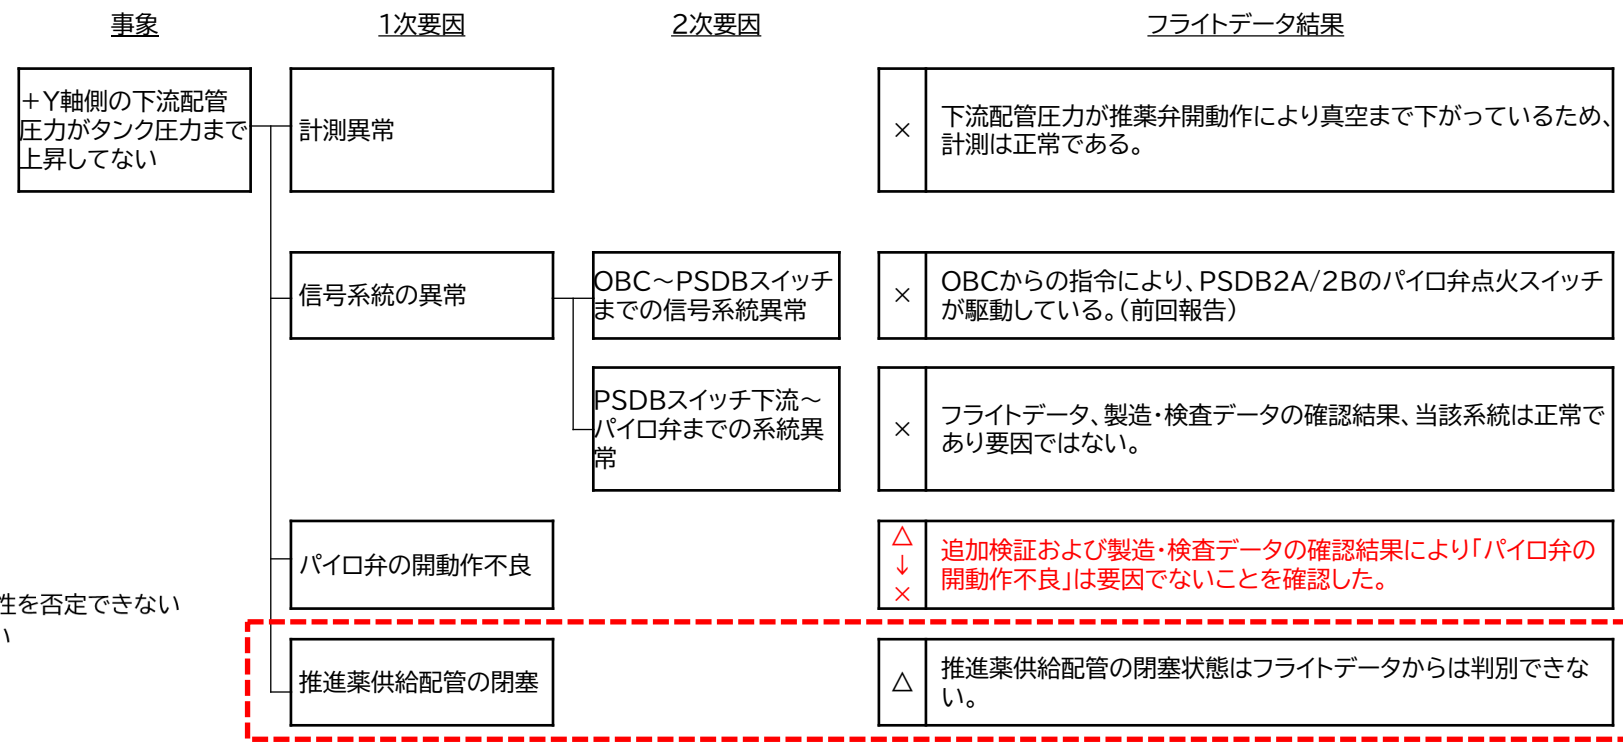
- 1段モータ燃焼中のTVC制御およびSMSJによる姿勢制御は正常に行われ、2段モータ燃焼中のTVC制御も正常。その後RCSによる制御のみになった際に3軸全ての姿勢角誤差がRCS制御終了まで拡大し続けた(2段燃焼終了後姿勢異常)。
- 2系統のRCSのうち1系統(+Y軸側)のパイロ弁の下流配管圧力の値が、パイロ弁に点火信号を送出した後にタンク圧力まで上昇しなかった。結果、RCSとして機能しなかった。
- 以下のFTA(Fault Tree Analysis)に示す**原因の可能性が否定できなかった推定要因のうち、「推進薬供給配管の閉塞」まで絞り込みを行った。**
- **残った推定要因について、発生可能性を詳細要因としてFTAを展開し、絞り込みを実施して、故障シナリオ検討した。**

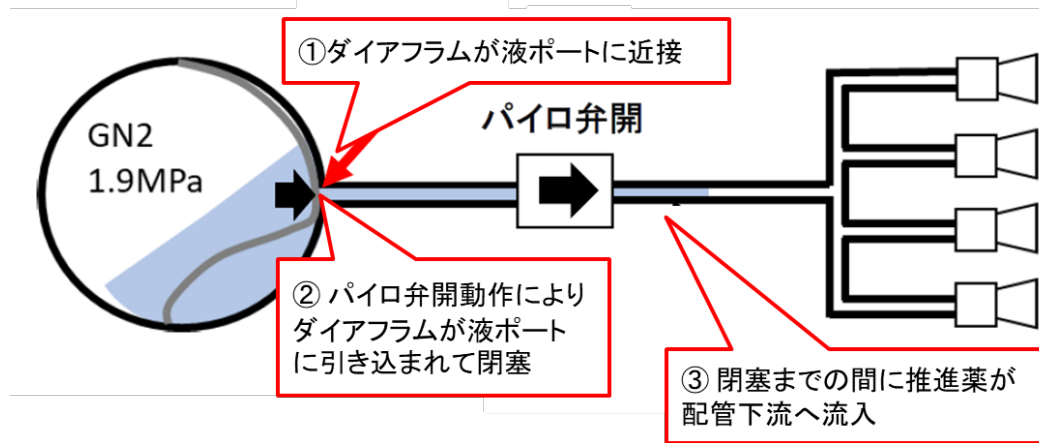
- 「推進薬供給配管の閉塞」に関し、追加検証により、+Y軸側パイロ弁下流配管圧力（フライトデータ）の挙動再現を確認し、要因として「ダイアフラムによる閉塞」に絞り込んだ。

要因	故障シナリオ
ダイアフラムによる閉塞	ダイアフラムが液ポートに近接し、パイロ弁開動作時にダイアフラムが液ポートに引き込まれて閉塞した。閉塞までの間に推進薬がわずかにパイロ弁下流に入り込んだ。

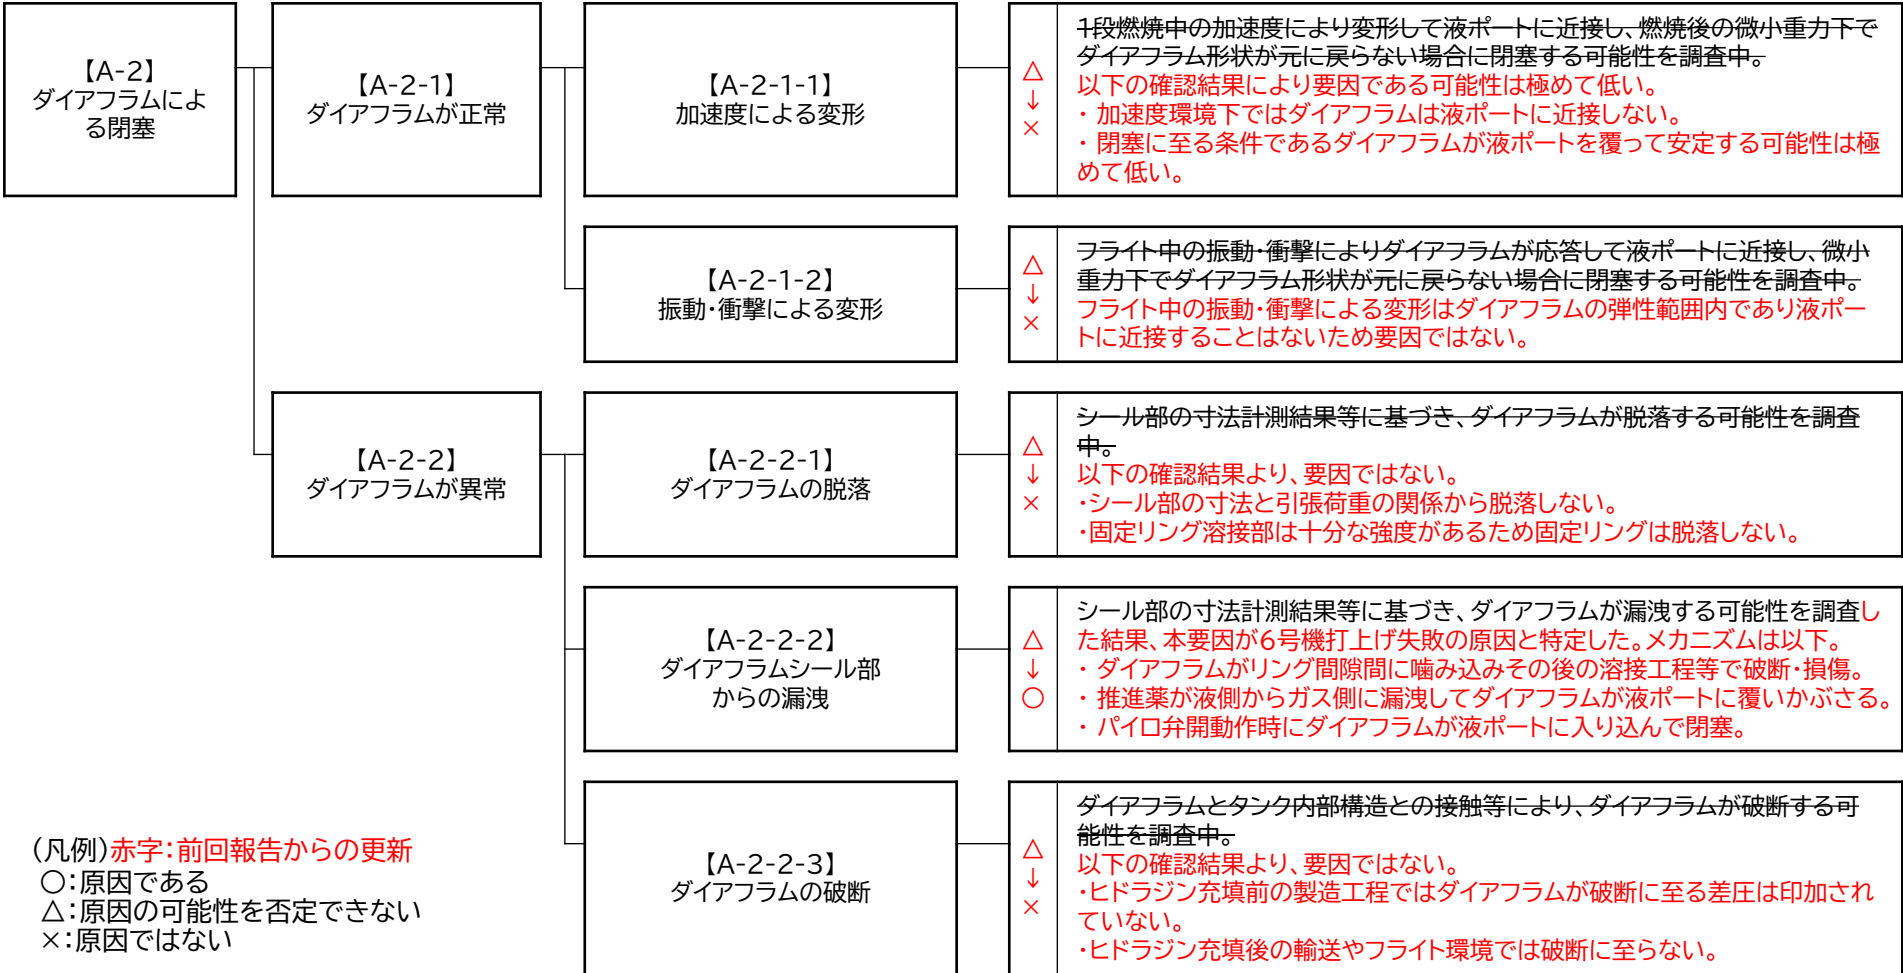
「【A-2】ダイアフラムによる閉塞」について、詳細FTAを展開して追加検証等を実施し、ダイアフラムシール部からの漏洩が原因であると特定した。

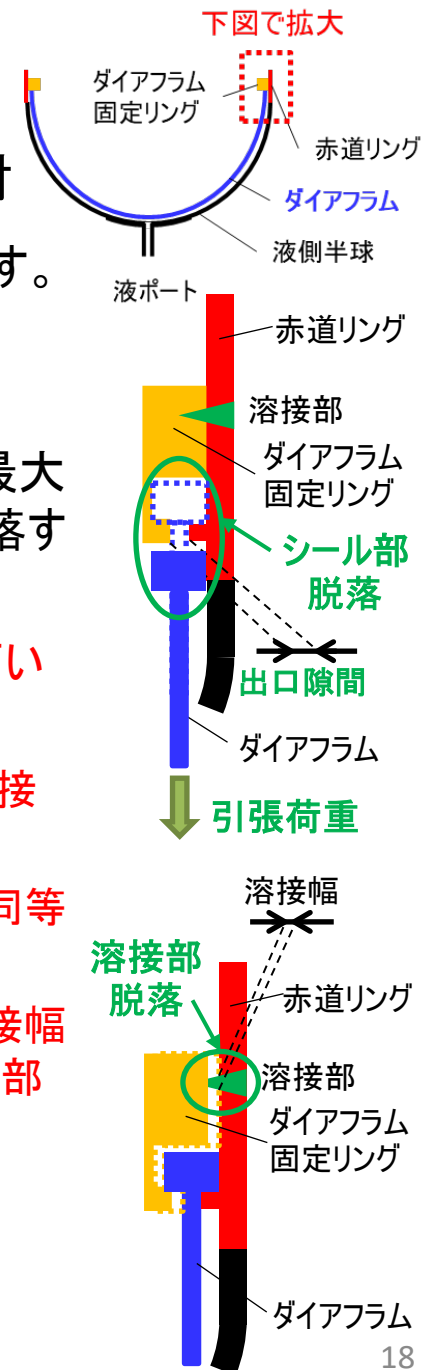
- ① 赤道リングと固定リングに組み込まれたダイアフラムは、最大出口隙間と最大引張荷重においても脱落限界以下であるためダイアフラムシール部が脱落することはない
- ② 以下により、固定リング溶接部(テストピースによる工程保証)は脱落していないと判断した【開発供試体による追加検証、組込溶接検証試験】
  - ✓ 6号機+Y軸側タンクのテストピース溶接の溶接幅は同一溶接条件の組込溶接検証試験供試体のテストピース溶接の溶接幅と同等以上
  - ✓ 組込溶接検証試験供試体のテストピース溶接と固定リング溶接の溶接幅は同等(テストピースによる工程保証は適切)
  - ✓ 組込溶接検証試験の固定リングの溶接幅はQTタンクの固定リング溶接の溶接幅よりバラつきが小さく最小値が大きい(組込溶接検証試験供試体の当該溶接部強度は厳しい環境を印可したQTタンクと同等以上)
  - ✓ したがって、6号機+Y軸側タンクの固定リング溶接部は十分な強度を有する

「ダイアフラムの脱落」は要因ではない。

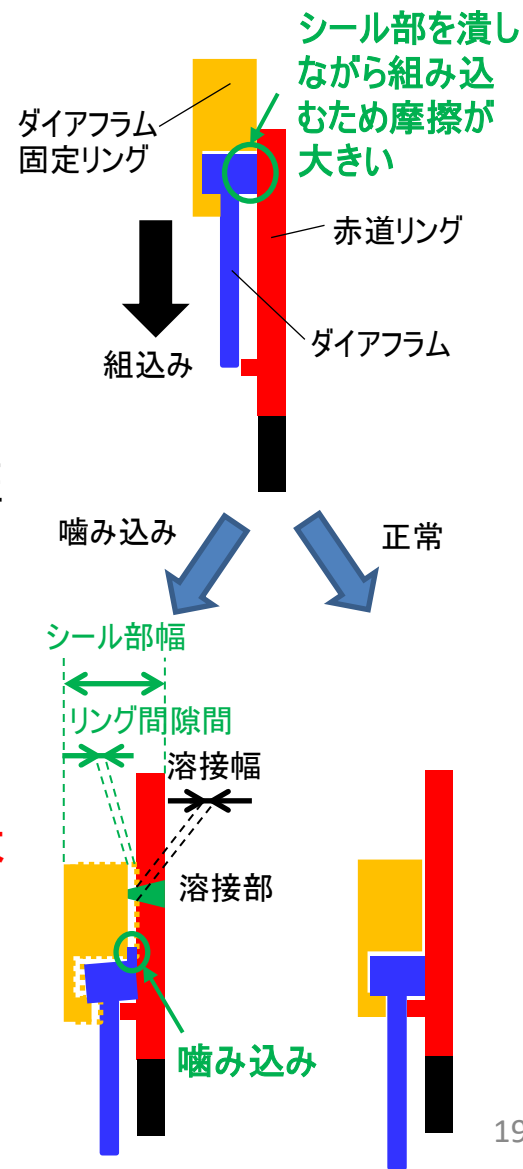
- ① 開発供試体(QTタンク、△QTタンク)、組込溶接検証試験供試体はダイアフラムの組込み・溶接が正常で漏洩はない【開発供試体による追加検証、組込溶接検証試験】
- ② ダイアフラムの組込み・溶接が正常な場合、工程前後のシール部寸法変化は小さい【開発供試体による追加検証、組込溶接検証試験】
- ③ ダイアフラムに傷・バリ跡等があってもダイアフラムの組込み・溶接が正常であれば漏洩はない【開発供試体による追加検証、組込溶接検証試験】
- ④ **ダイアフラム組込み時に赤道リングと固定リングの隙間にシール部が噛み込むと組込み後の当該位相のリング間隙間とシール部幅は大きくなる【組込検証試験】**
- ⑤ **6号機+Y軸側のリング間隙間とシール部幅は大きい部分がある【製造・検査データ】**

- ⑥ ダイアフラムシール部を噛み込ませて溶接するとシール部噛み込み端部が部分的に破断・損傷する。【噛み込みによる損傷確認試験】
- ⑦ 6号機+Y軸側の製造・検査データをもとにダイアフラム欠損(破断)を模擬したダイアフラムではシール部から漏洩する。【噛み込み損傷模擬漏洩検証試験】
- ⑧ 以下により、製造時の検査で漏洩を検出できない可能性がある。
  - ✓ 上記⑦ではダイアフラムを変形させないと漏洩せず、加圧圧力が上がると漏洩しにくくなり、半殻状態でのダイアフラム漏洩試験圧力(0.01MPaG)では漏洩しない【噛み込み損傷模擬漏洩検証試験】
  - ✓ シール特性上、シール性がよいため当該シール部以外でシールしている可能性がある【組込溶接検証試験】
  - ✓ ヒドラジンを充填して加圧すると潰し量が小さくなるため、検査時は潰し量が大きく漏洩しにくい【ヒドラジン浸漬試験】
  - ✓ 輸送時の振動や射場作業の取扱いでダイアフラムの状態やシール性が変わる

ダイアフラムがリング間隙間に噛み込みその後の溶接工程等でその噛み込んだ部分が破断・損傷すると推進薬が液側からガス側に漏洩する。その場合、ダイアフラムが液ポートに覆いかぶさり、パイロ弁開動作時にダイアフラムにより閉塞する。したがって、6号機打上げ失敗の原因は「ダイアフラムシール部からの漏洩」と特定した。

- 原因を「ダイアフラムシール部からの漏洩」に特定したことを踏まえて、現在開発中のイプシロンSロケットに対する開発リスクを抑えつつ信頼性を確保するため、大幅な設計変更なく適用可能な国産の推進薬タンクを適用する方針として、下表に示す2案の対策を検討してトレードオフを実施し、イプシロンSロケットの設計に反映する。

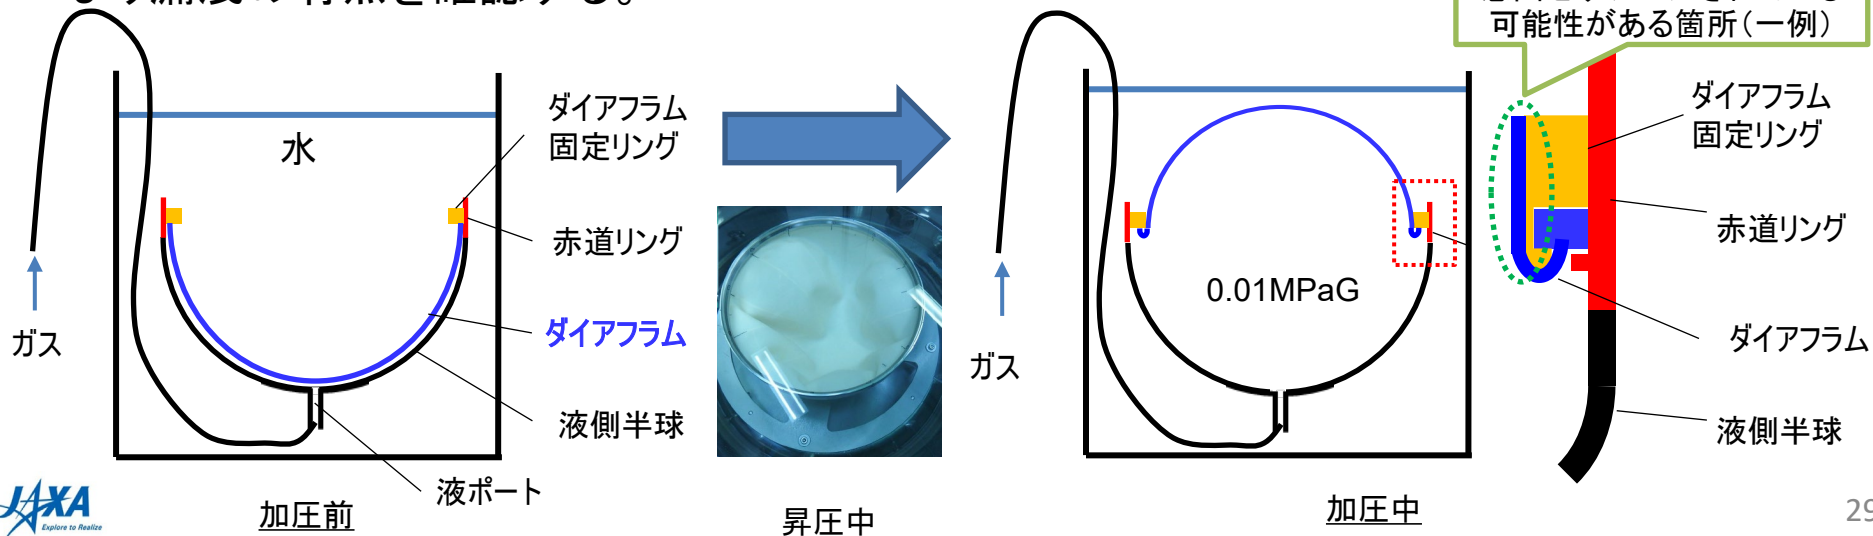
## ■ 半殻状態でのダイアフラム漏洩試験結果

工程	評価項目	条件・規格	6号機+Y軸側 検査記録・結果
ダイアフラム漏洩試験 (機能試験前)	印加圧力	液側0.01 [MPaG]程度	0.0065 [MPaG]
	検査結果	気泡がないこと	良
機能試験 (作動確認)	繰り返し回数	10回	10回
	印加圧力	0.01 [MPaG]程度	0.006 [MPaG]
ダイアフラム漏洩試験 (機能試験後)	印加圧力	液側0.01 [MPaG]程度	0.0064 [MPaG]
	検査結果	気泡がないこと	良

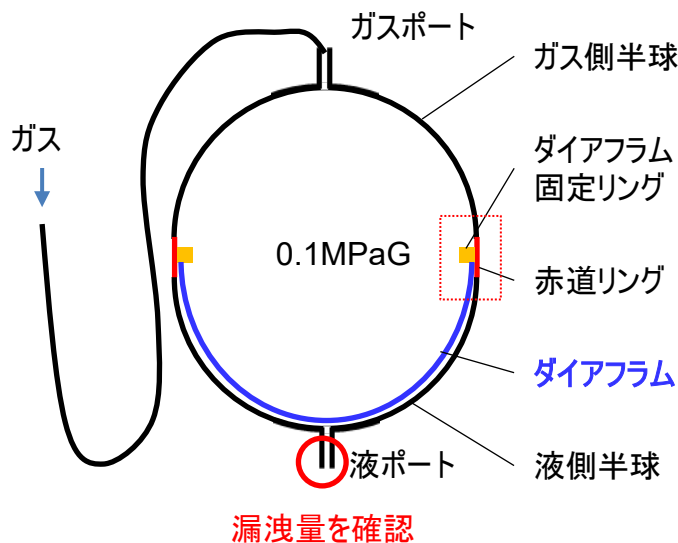
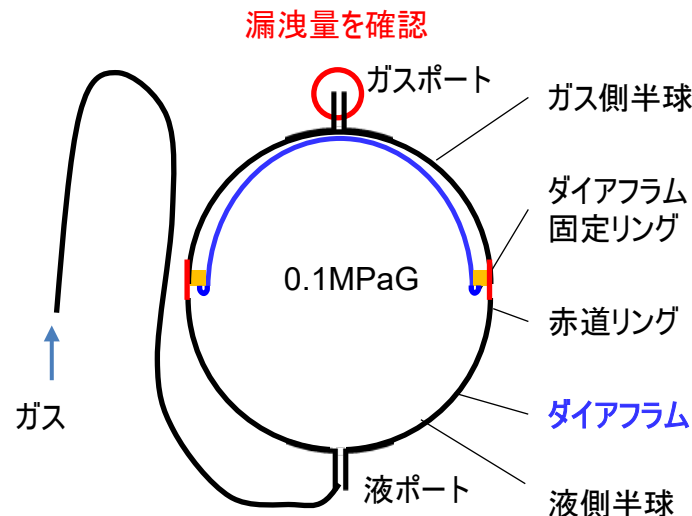
- 全殻状態でのダイアフラム漏洩試験  
 ガス側、液側それぞれガス圧をかけて、反対側のポートからの漏洩量を確認する。

工程	評価項目	条件・規格	6号機+Y軸側 検査記録・結果	
ダイアフラム漏洩試験 (溶接③後、 機械環境試験前・後)	印加圧力	0.10 +0/-0.01 [MPaG]	溶接③後	0.096 [MPaG] (ガス側)・0.098 [MPaG] (液側)
			環境試験前	0.10 [MPaG] (ガス側)・0.10 [MPaG] (液側)
			環境試験後	0.10 [MPaG] (ガス側)・0.10 [MPaG] (液側)
	保持時間	1000 [sec] (ガス側・液側共通)	3試験共通	1000 [sec] (ガス側・液側共通)
漏洩量	2.5E-03 [cm <sup>3</sup> /sec]以下	3試験共通	1.0E-04 [cm <sup>3</sup> /sec] (ガス側・液側共通)

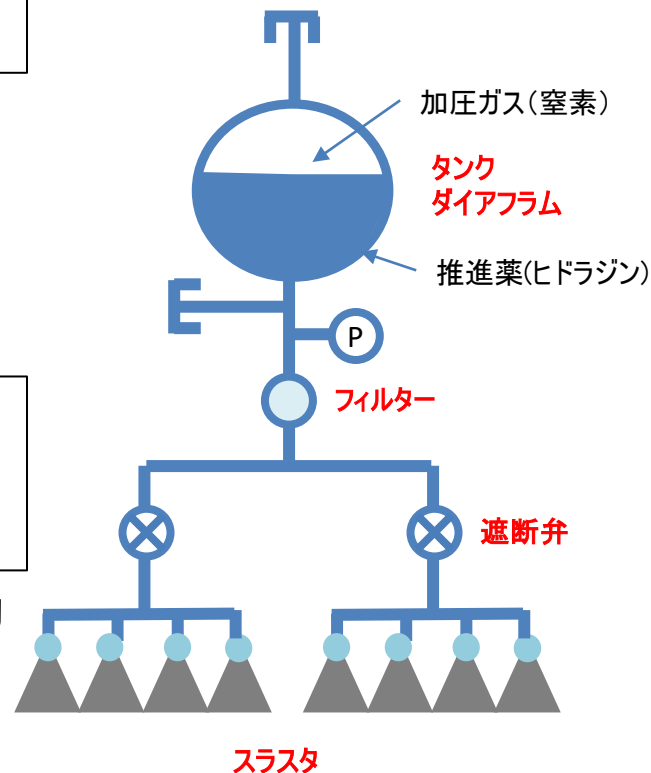
XRISM推進システム 略図

- XRISMの推進システムに搭載しているタンク・ダイヤフラムはイプシロン6号機に搭載しているものと同一のものであるが、詳細要因についてそれぞれ技術評価を行い、問題ないことを確認済。

- ✓ 打上げ時点での推進薬充填量が多いため、運用初期の遮断弁「開」時に閉塞は起こりえない
- ✓ 運用中の推進薬減少時においてもタンクからの排液にかかる動圧では閉塞しないことを実機を模擬した試験で確認

- ✓ 実機に疑似推薬(水)を入れてフライトより厳しい環境条件で振動試験を実施後、水の漏洩がないことを確認
- ✓ 仮に噛み込みがあった場合でも上記試験以上の負荷は打上げ以後に印加されないため噛み込み部が後から破損する可能性はないと評価

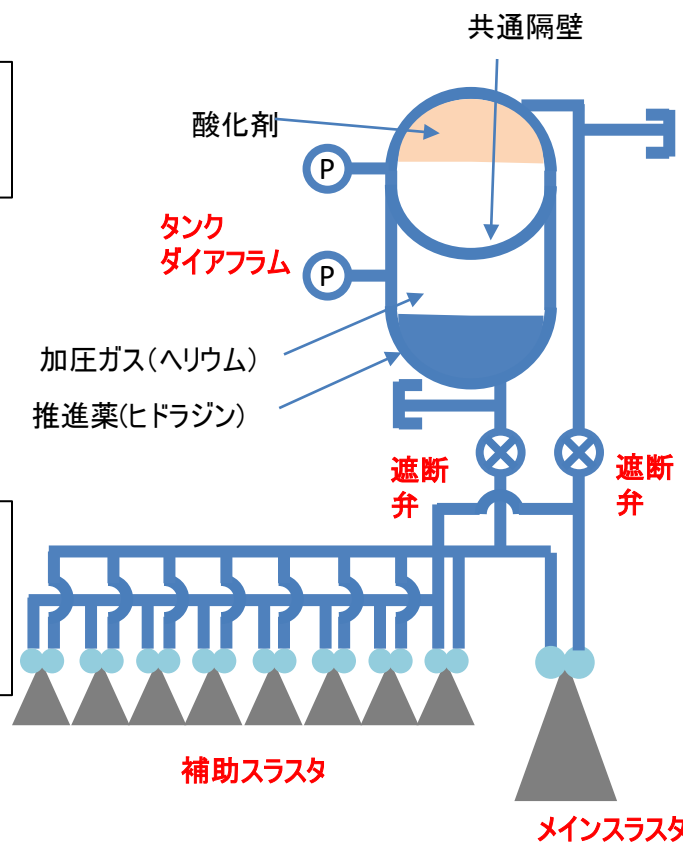
SLIM推進システム 略図

- SLIMの推進システムに搭載しているタンク・ダイヤフラムはイプシロン6号機に搭載しているものとサイズ、形状が異なるが、シール部やダイヤフラム材料等の一部の設計が類似しているが、詳細要因についてそれぞれ技術評価を行い、問題ないことを確認済。

- ✓ 打上げ時点での推進薬充填量が多いため、運用初期の遮断弁「開」時に閉塞は起こりえない
- ✓ 運用中の推進薬減少時においてもタンクからの排液にかかる動圧では閉塞しないことを実機を模擬した試験で確認

- ✓ 実機のダイヤフラム組込み後にリーク試験を行っており漏洩がないことを確認
- ✓ シール部において噛み込みといった特異事象がないことを、実機の製造検査データから確認
