イプシロンSロケット 2段モータ(E-21)地上燃焼試験調査状況

令和5年10月26日
宇宙航空研究開発機構

宇宙輸送技術部門 事業推進部 部長 佐藤 寿晃
イプシロンロケットプロジェクトチーム プロジェクトマネージャ 井元 隆行

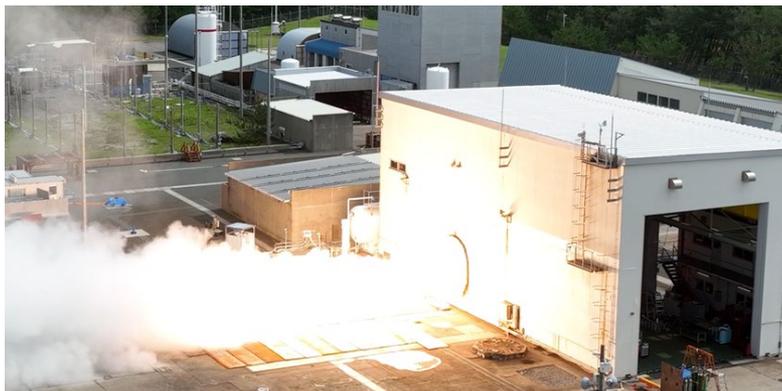
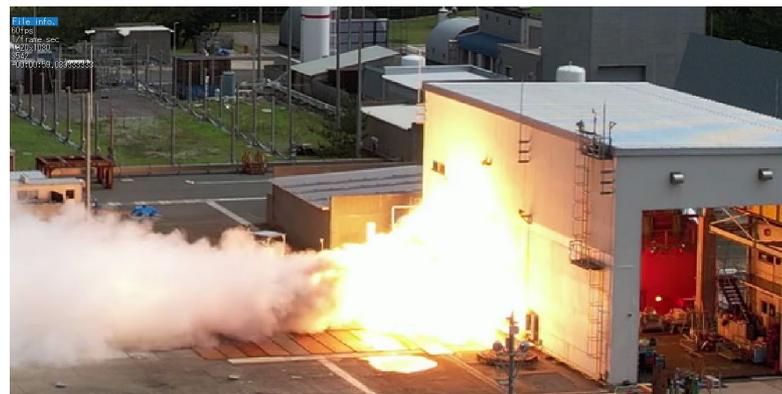
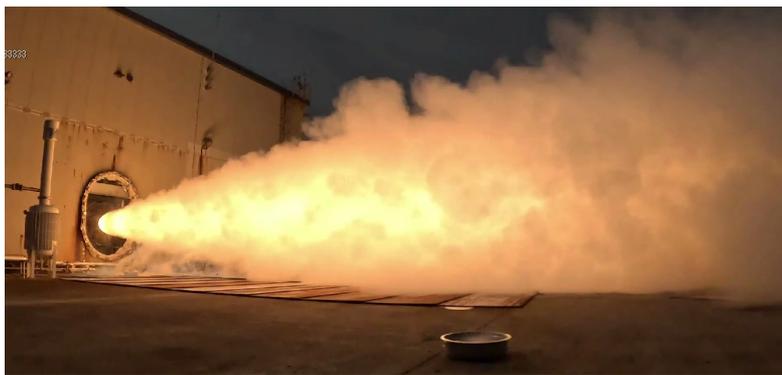
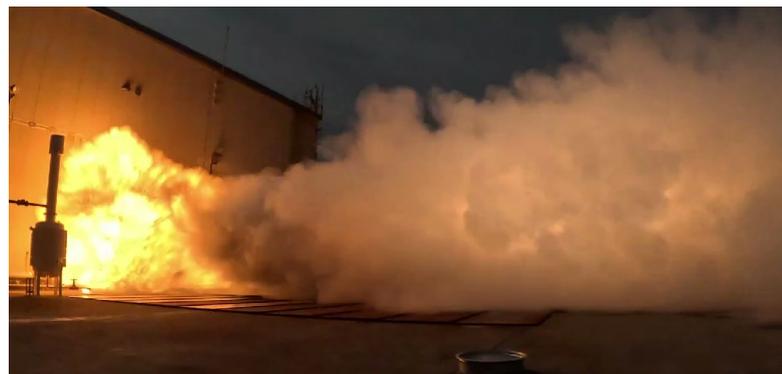
- 正常燃焼(左図)から1/60s後に爆発・火炎が広がる(右図)。

異常発生直前(南側)

異常発生直後(南側)

異常発生直前(北側)

異常発生直後(北側)

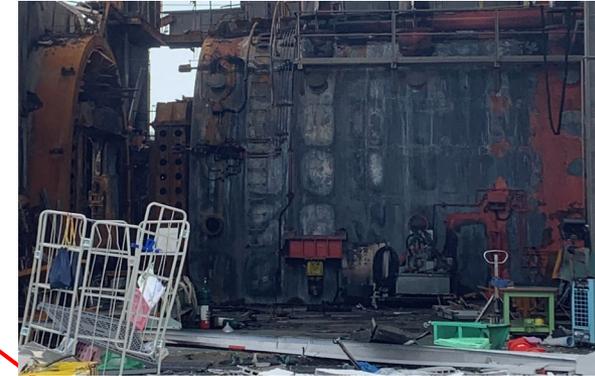
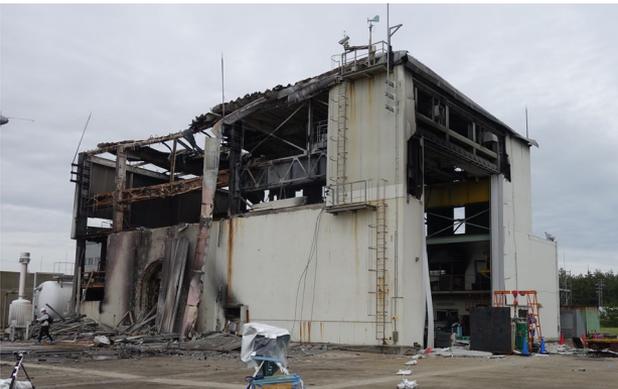
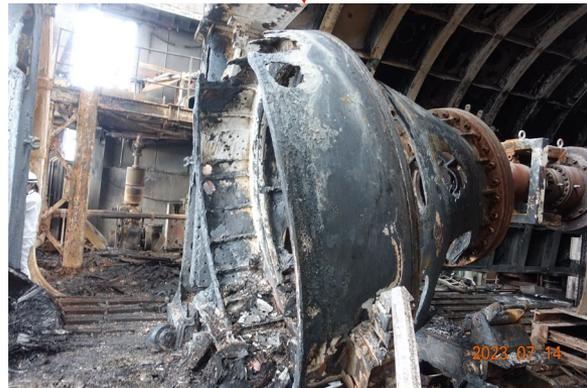
- 人的被害: 被害報告なし
- 第三者物的被害: 被害報告なし
- JAXA設備の損傷: 真空燃焼試験棟及びその内部設備の損壊、実験場内隣接建屋の破損(窓ガラス、扉等)

真空槽(爆発後)

真空燃焼試験棟(爆発後)

真空槽内(爆発後)

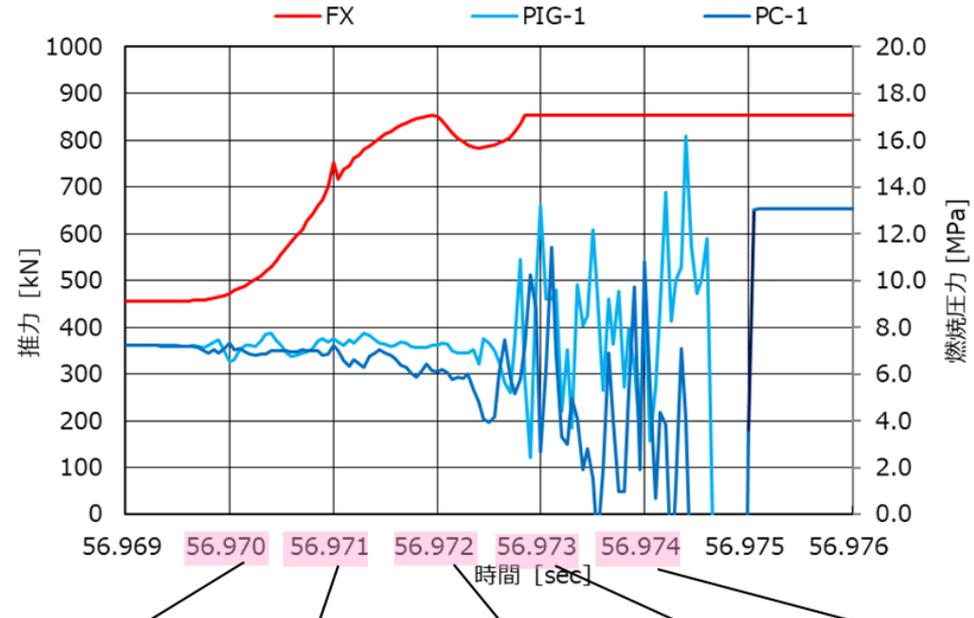
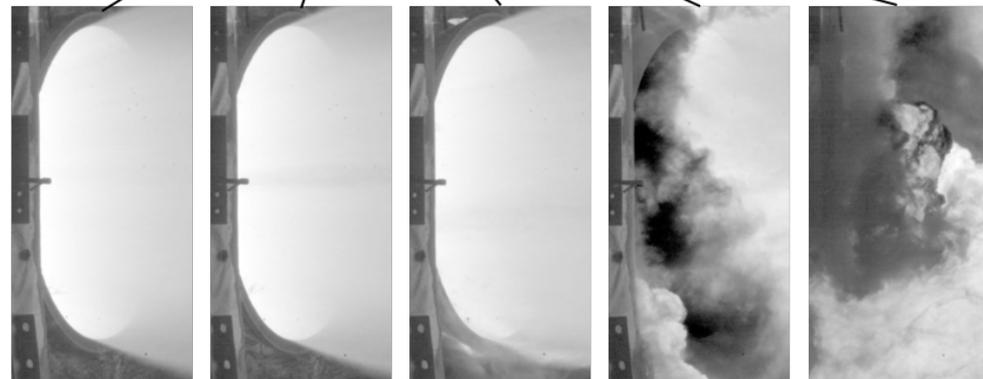
図 高速度カメラ画像(ノズル付近拡大)

- ① 56.970s手前から圧力が変動し、5ms程度でゼロまで降下。
- ② 推力は増加し、56.971sまでに精度を保証している計測機器の校正範囲(500kN)を超過。
- ③ 高速度カメラ画像では56.972sまで正常で、1ms後の56.973sの画像で黒煙が発生。
- ④ 高速度カメラ画像では56.973sまでの間、ノズル出口部は形状を保っている。

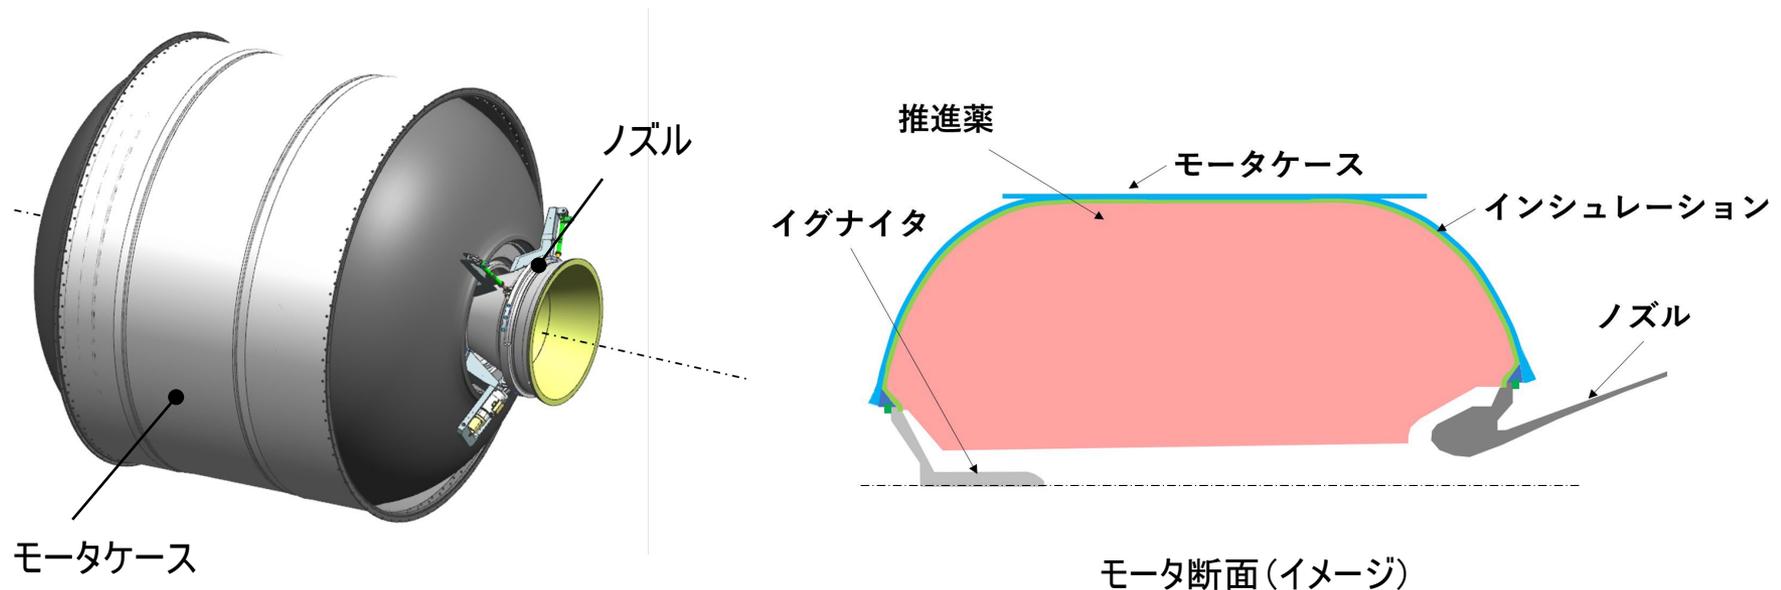
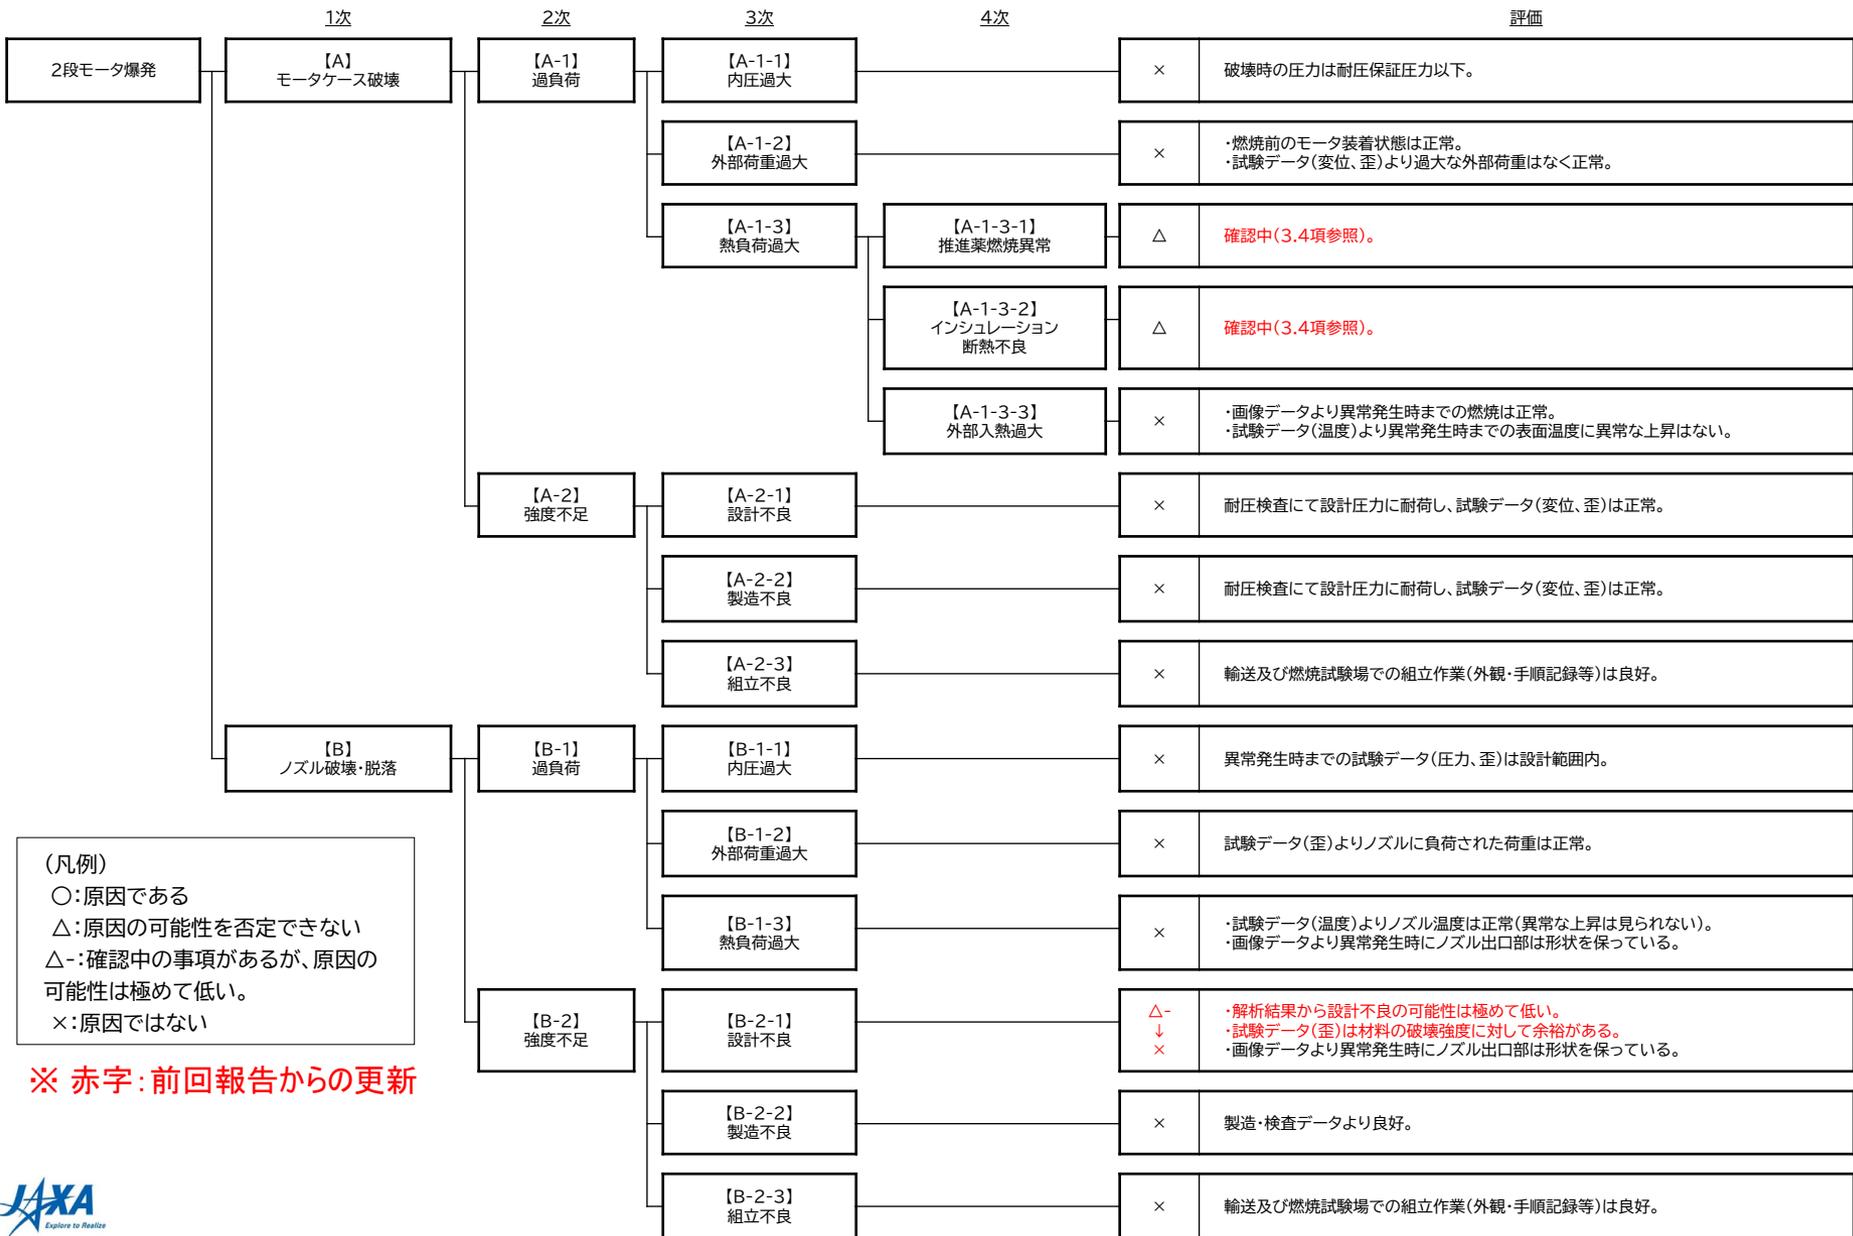
- 「2段モータ爆発」についてFTAを展開し、「モータケース破壊」と「ノズル破壊・脱落」の2要因に分解し、製造・検査データ、試験データに基づき詳細な分析を実施しているところ。
- 現時点においては、何らかの理由でモータケースに熱的に過大な負荷がかかり、構造部材が強度を維持するための許容温度を超えたことで破壊に至ったと推定。その要因としては、「推進薬燃焼異常」「インシュレーション断熱不良」が残っている。

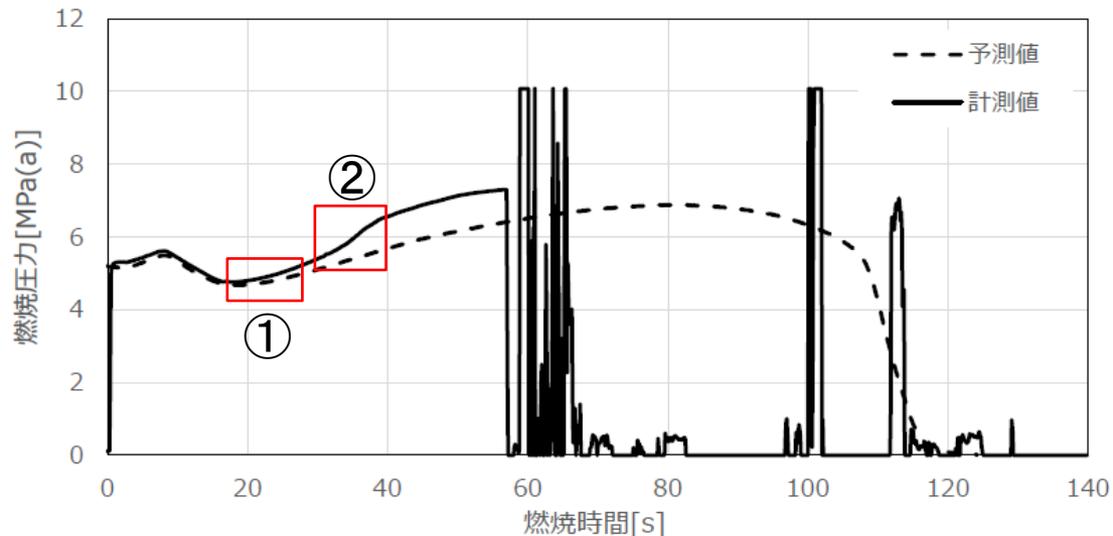
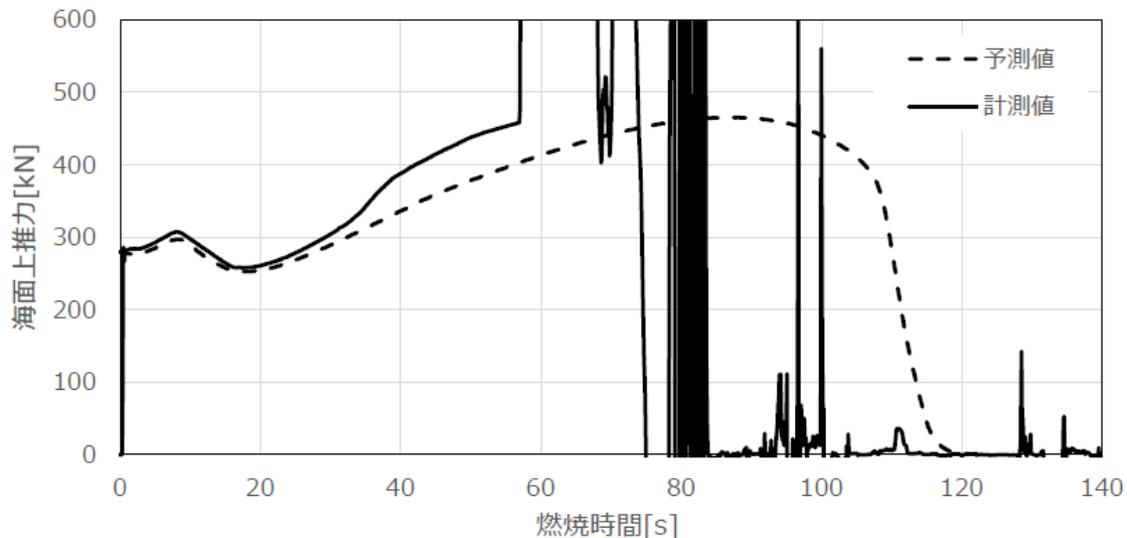
3.2 試験データ: 図1

- ① 点火後20sあたりから燃焼圧力が予測圧力から高い側に乖離【図1】
- ② 点火後33sあたりから燃焼圧力上昇幅拡大【図1】
- ③ 点火後57sあたりでモータケースの加速度・歪とも前方側より後方側の方が早く変動
- ④ 点火後57sあたりで燃焼圧力は低下、推力は上昇(異常発生時の燃焼圧力は最大使用圧力以下)【2.2項】
- ⑤ 異常発生直後に下側が発光【図2】
- ⑥ 異常発生直後にモータケースとみられる破片が飛散(ノズルはそのあと飛散)【図2】

燃焼圧力

主推力(海面上推力)

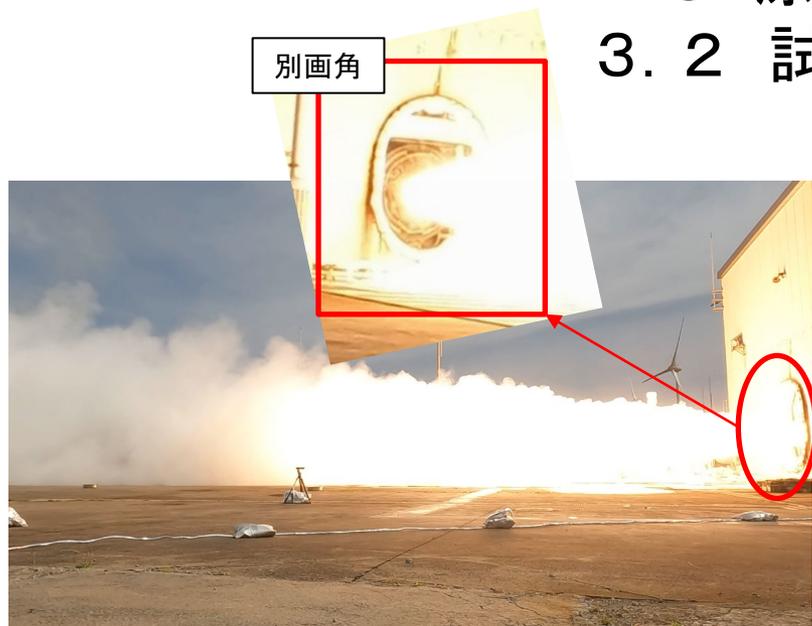
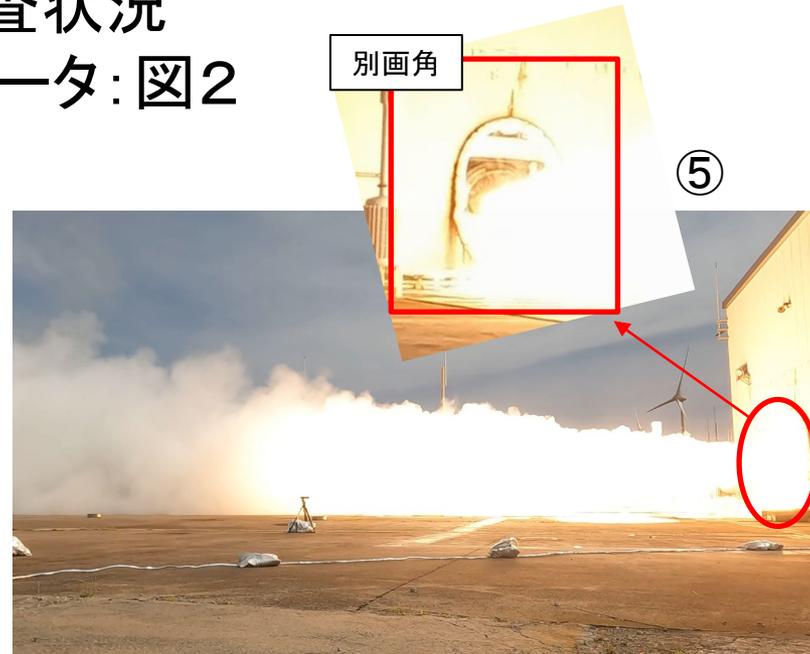
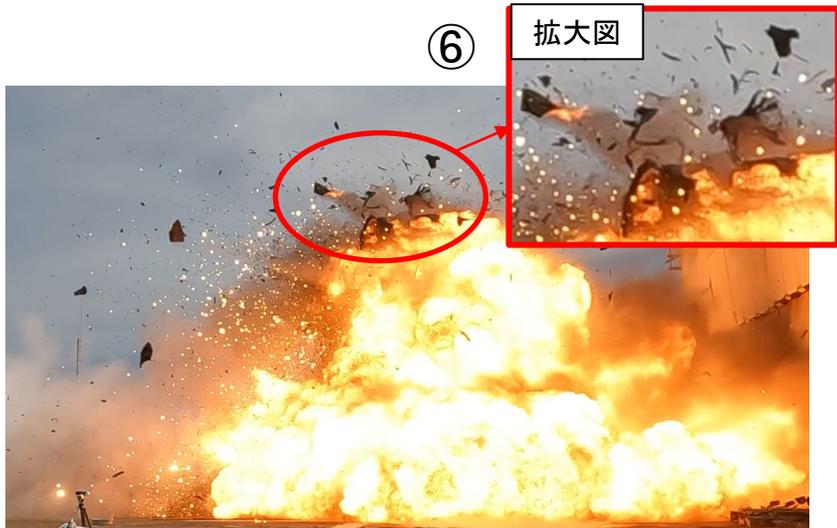
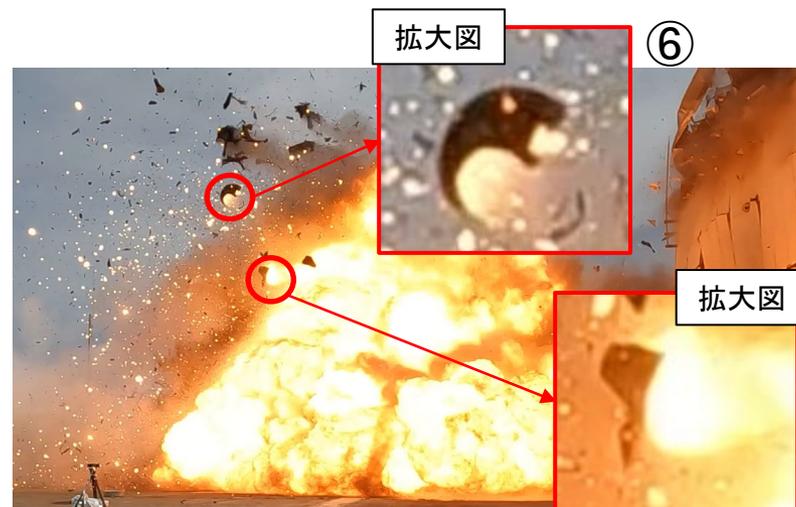
3.2 試験データ: 図2

発光直前

モータ下部より発光

モータケースとみられる破片が飛散

ノズルは左図から約7フレーム*後に確認
(フレーム間隔: 100Hz)

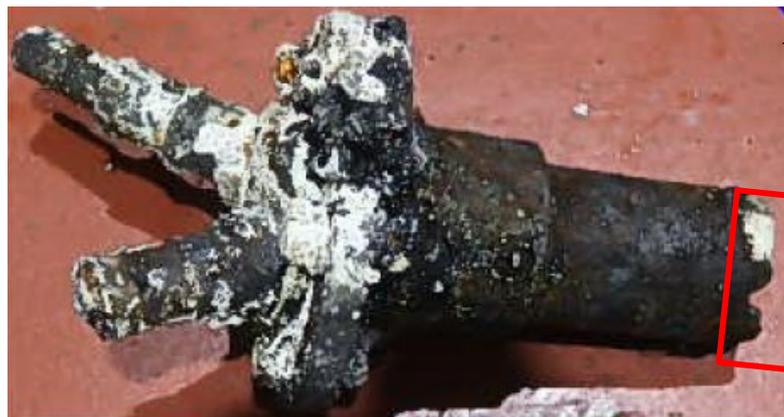
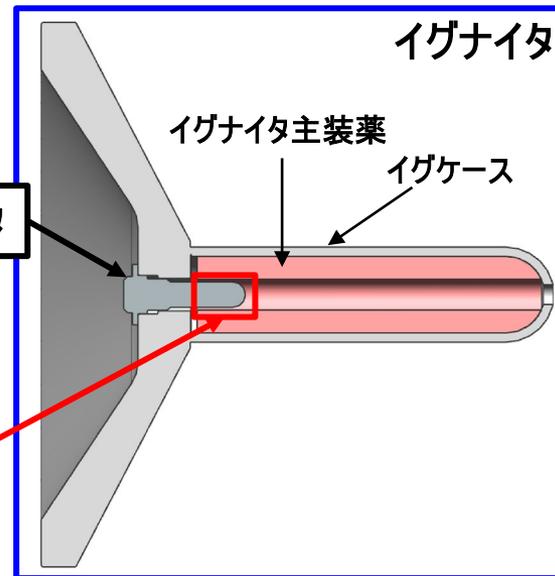
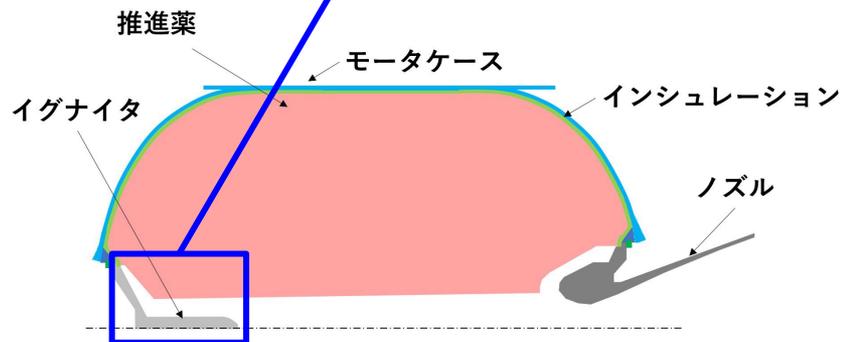
3.2 試験データ: 図3

- ⑦ モータケース後方側口元部破片 ⇒ 下側から破断
- ⑧ モータケース後部側インシュレーション破片 ⇒ 板厚が予測より小(熱負荷が予測より大)
- ⑨ イグナイタ構成品(イグブースタ) ⇒ 先端部が欠損【図3】

- イグブースタの先端部が欠損している。
- 欠損部は見つかっていない。

イグブースタ

⑨欠損部

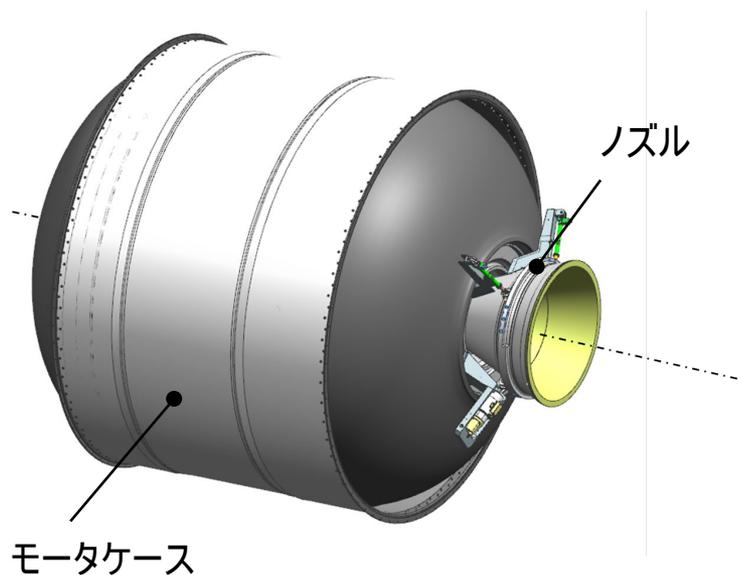
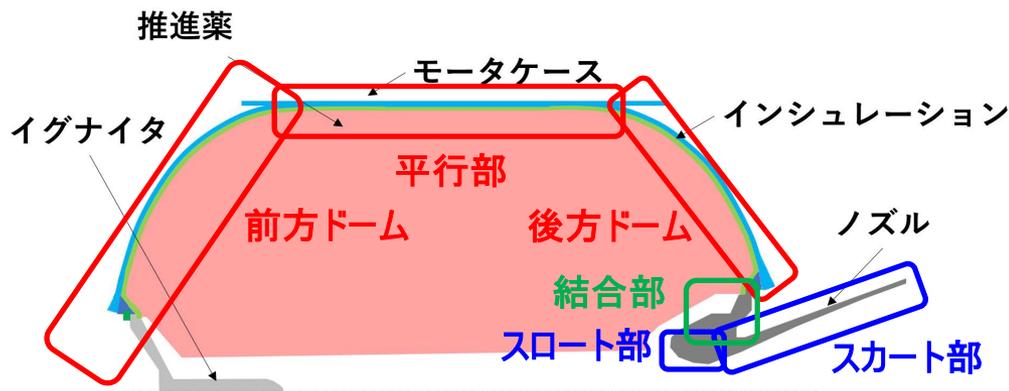
モータ断面(イメージ)

- 破壊起点部位の特定のためモータケース起点、ケース・ノズル結合部起点、ノズル起点の3箇所に分解してFTAを展開。
- これまで確認した事実を基に、破壊起点部位はモータケース後方ドームと特定。

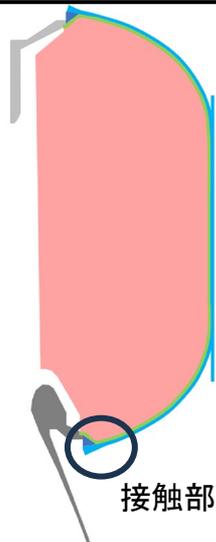
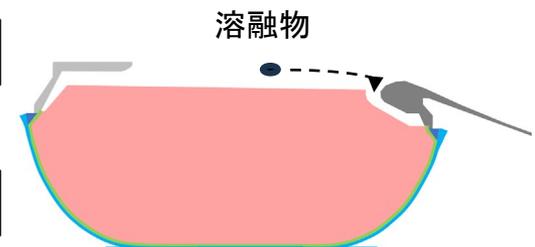
- 後方ドームが破壊起点であることをもとに「推進薬損傷」、「インシュレーション損傷」をトップ事象とした詳細FTAを展開して分析した結果、推進薬・インシュレーションの製造不良(材料・製造)が原因ではなく、原因を以下の2つに絞り込んだ。
 - ① モータケースと推進薬の隙間が小さいため輸送時等の振動による接触荷重で推進薬かインシュレーションが損傷【FTA:1-1-2, 2-1-2】
 - ② イグブースタの一部(金属溶融物)が飛散して推進薬かインシュレーションが損傷【FTA:1-2-3-2, 2-2-3-2】

モータ輸送時(縦置・ノズル下側)に接触して損傷

イグブースタの一部が溶融・飛散して損傷

損傷部分の推進薬に着火して熱負荷が増加

インシュレーション焼損が進行・拡大

モータケースが許容温度超過により破壊

- 絞り込んだ2つの原因に対して追加検証(解析、試験)を実施し、原因を特定する。
- 原因調査と並行して直接対策と3段モータへの水平展開を検討し、再地上燃焼試験計画を設定する。
