イプシロンロケット6号機 打上げ失敗原因調査状況

令和4(2022)年10月28日
宇宙航空研究開発機構

宇宙輸送技術部門 事業推進部 部長 佐藤 寿晃
イプシロンロケットプロジェクトチーム プロジェクトマネージャ 井元 隆行

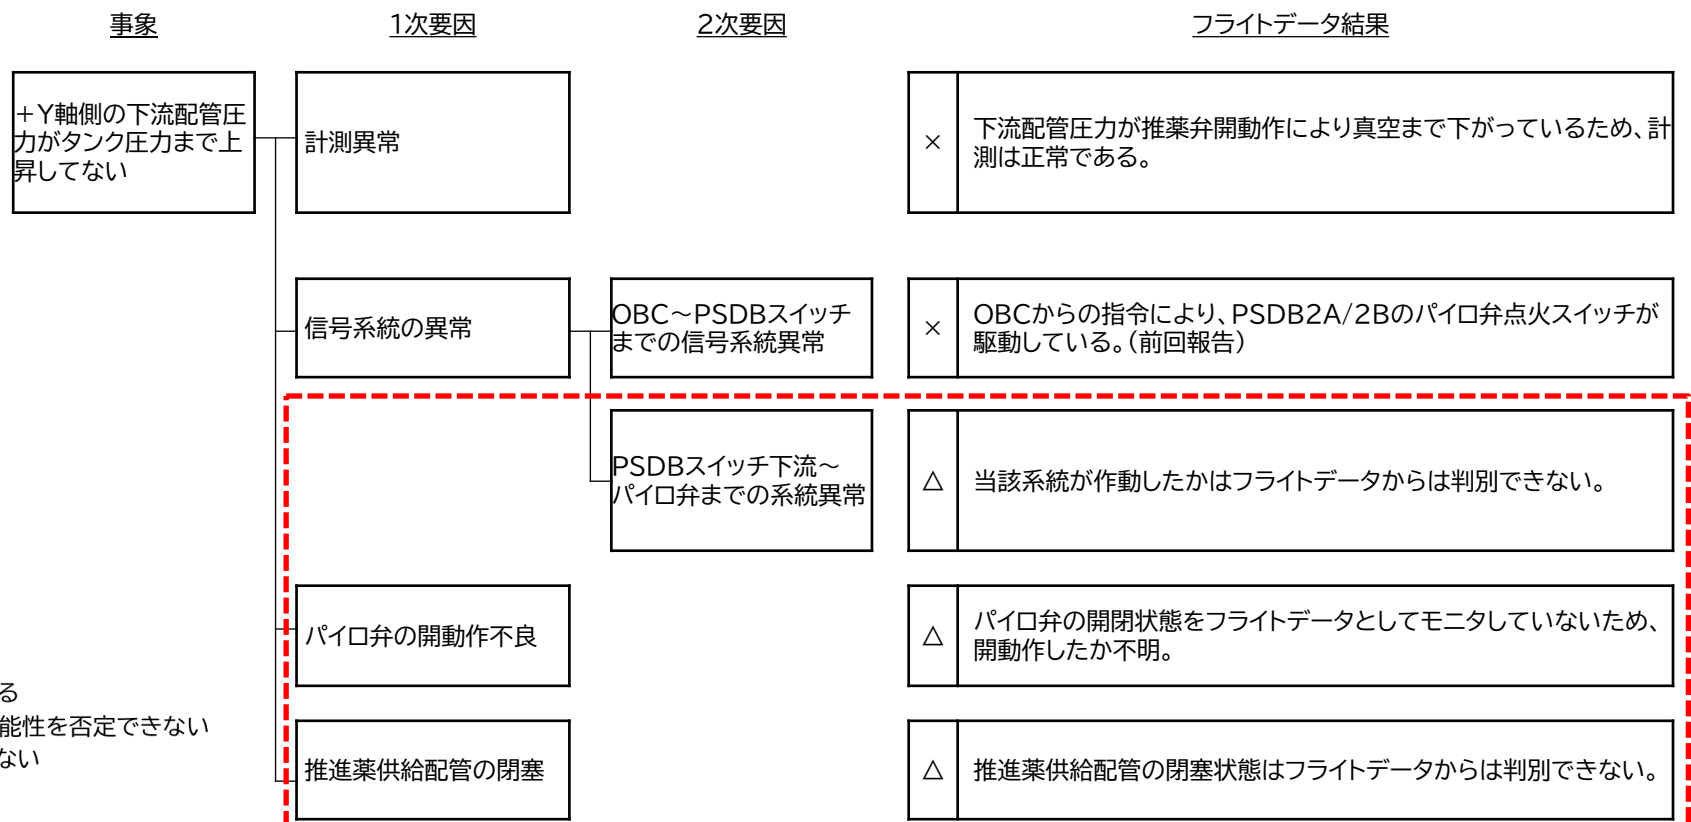
- 1段モータ燃焼中のTVC制御およびSMSJによる姿勢制御は正常に行われ、2段モータ燃焼中のTVC制御も正常。その後RCSによる制御のみになった際に3軸全ての姿勢角誤差がRCS制御終了まで拡大し続けた(2段燃焼終了後姿勢異常)。
- 2系統のRCSのうち1系統(+Y軸側)のパイロ弁の下流配管圧力の値が、パイロ弁に点火信号を送出した後にタンク圧力まで上昇しなかった。結果、RCSとして機能しなかった。推定要因として以下のFTA(Fault Tree Analysis)に示す3つの可能性が否定できない状況。

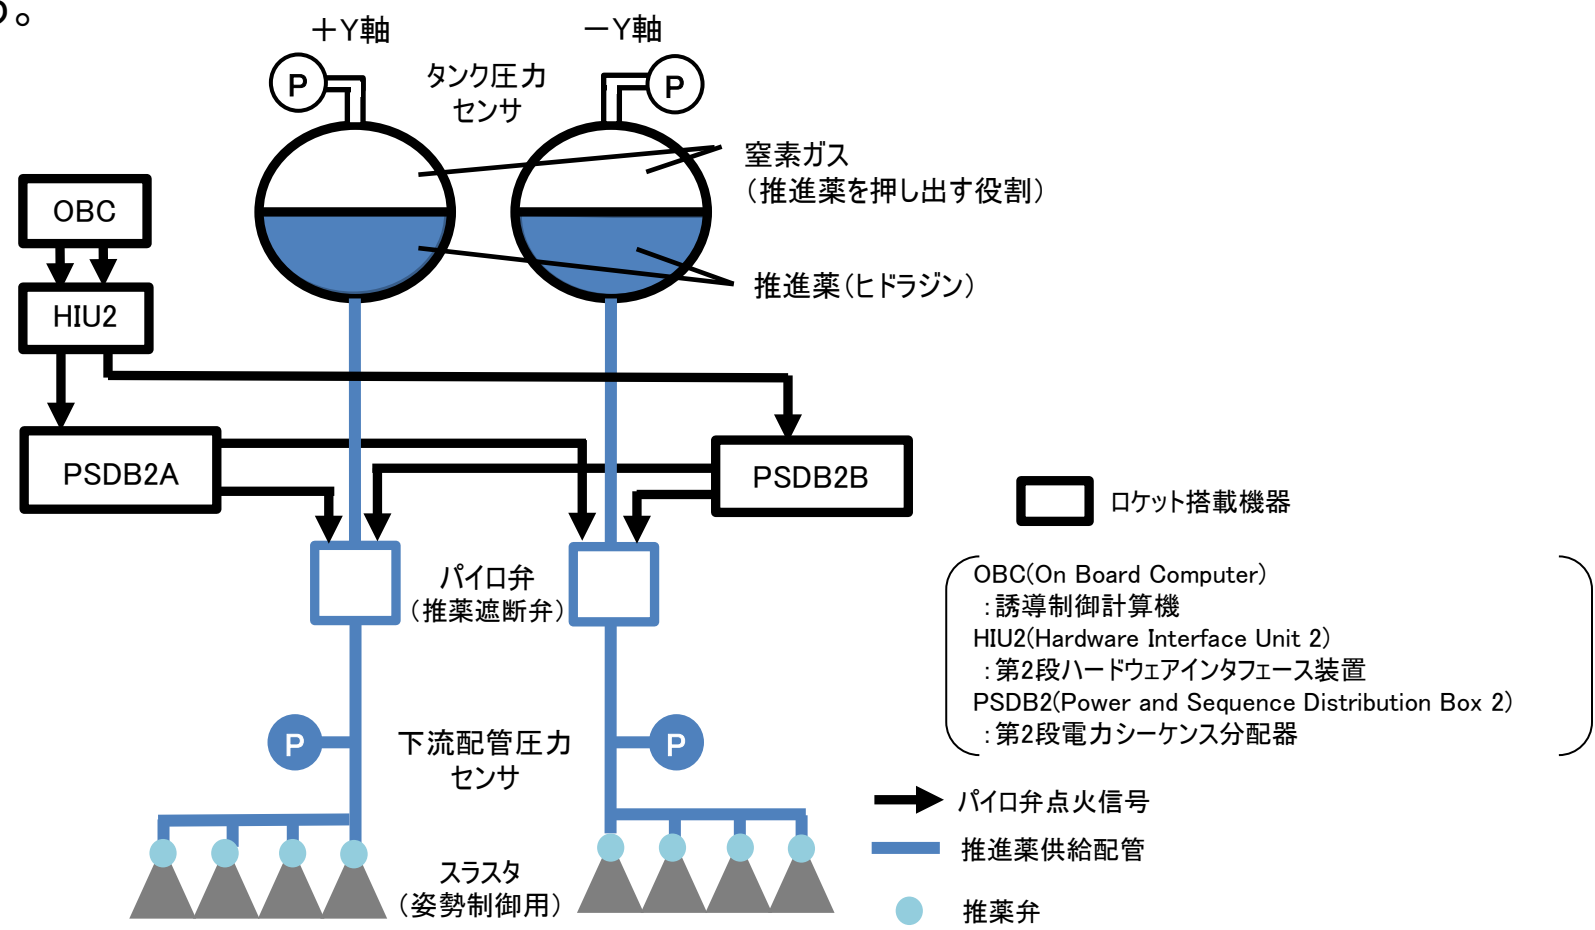
1-4. (a) 2段RCS概要

- 射場では安全のために推進薬をパイロ弁(推薬遮断弁)で遮断しており、飛行中に誘導制御計算機(OBC)からの信号(点火信号系統は冗長構成)でパイロ弁を開にしてスラスト直近まで推進薬を送る。
- 誘導制御計算機からの信号により推薬弁を開閉させ、触媒反応による燃焼により推力を発生させる。

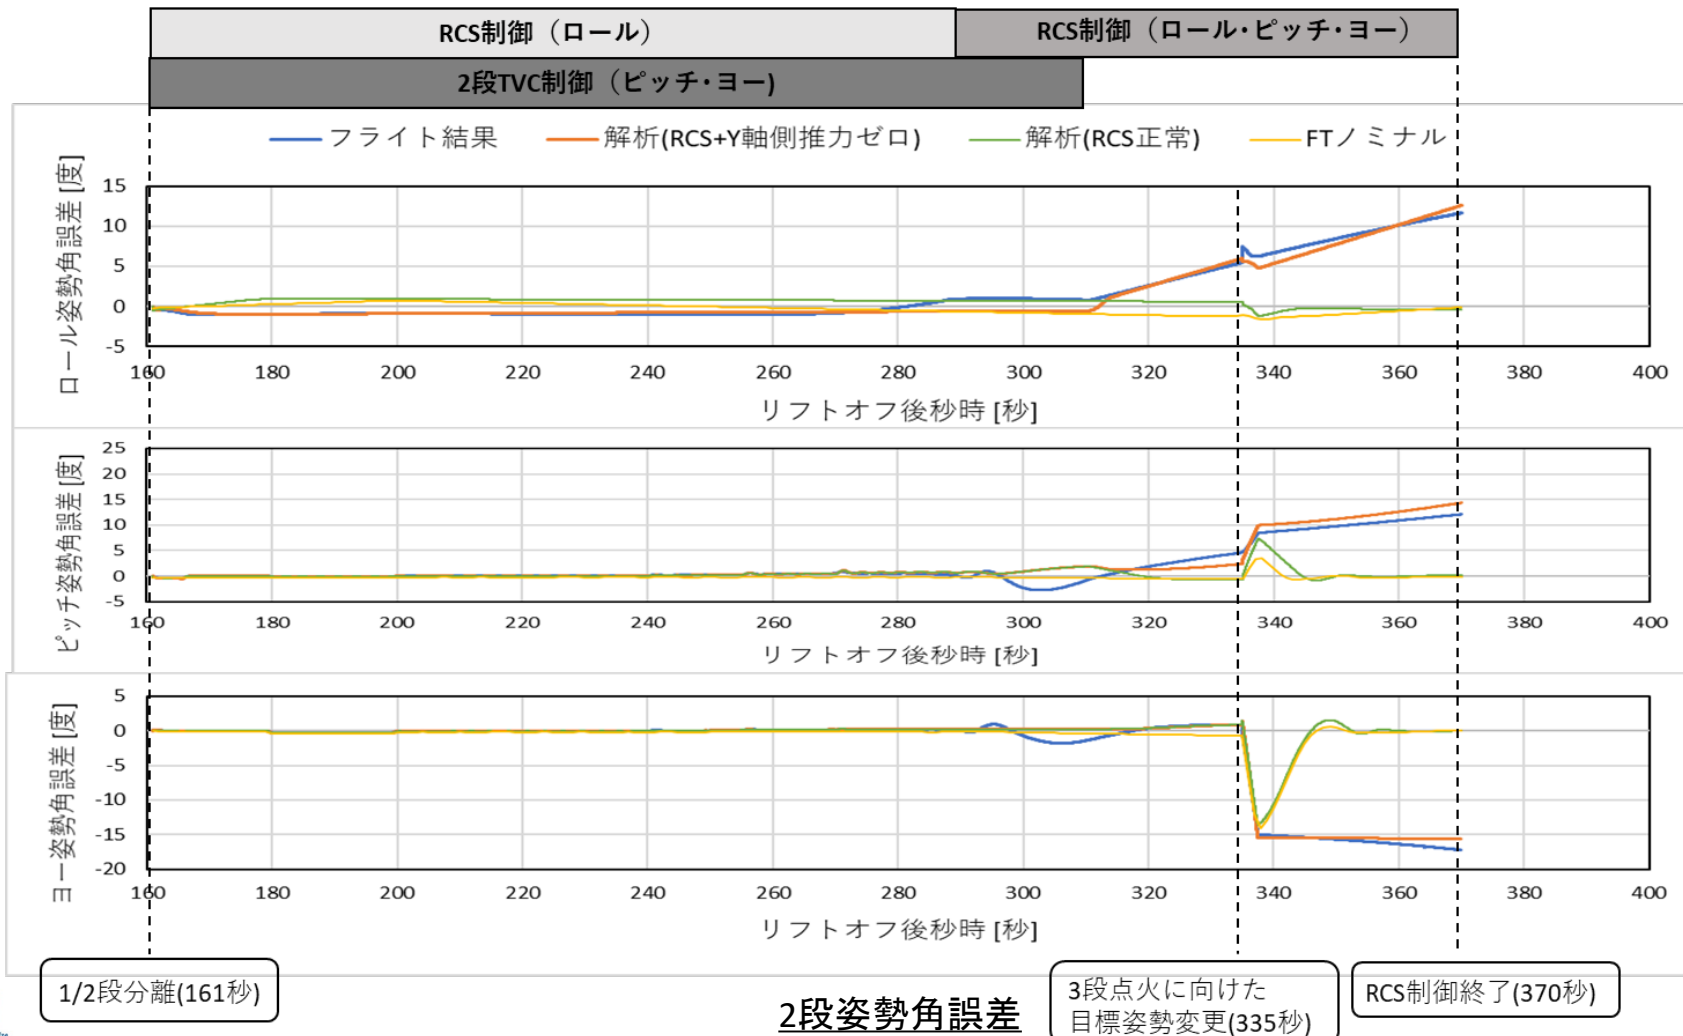
(b) 解析結果(1/2)

- 正常ケースは最新特性飛行経路(FT)ノミナルと傾向がよく一致している。また、RCS+Y軸側が機能しない(推力ゼロ)ケースは、フライト結果と傾向がよく一致している。

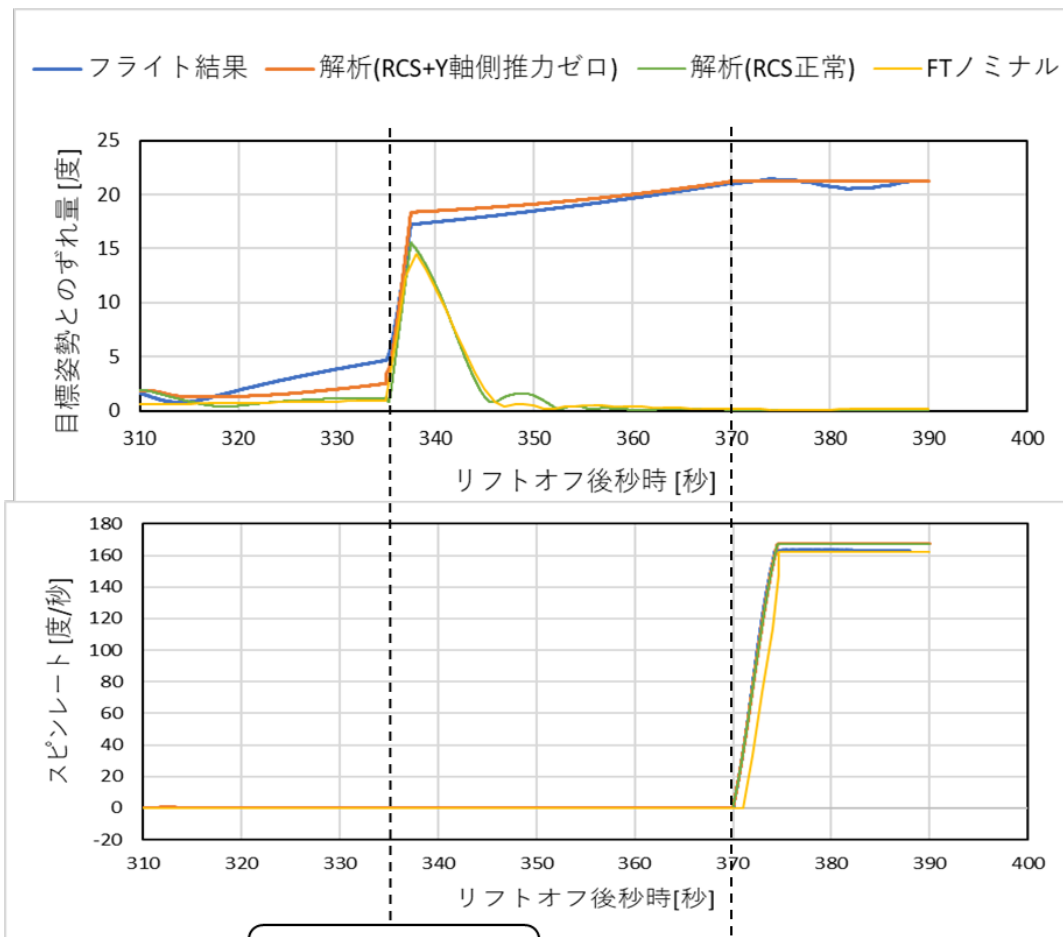
目標姿勢とのずれ量とスピンレート

- スピンアップ後の目標姿勢とのずれ量についても、RCS+Y軸側が機能しない(推力ゼロ)ケースはフライト結果と傾向がよく一致している。

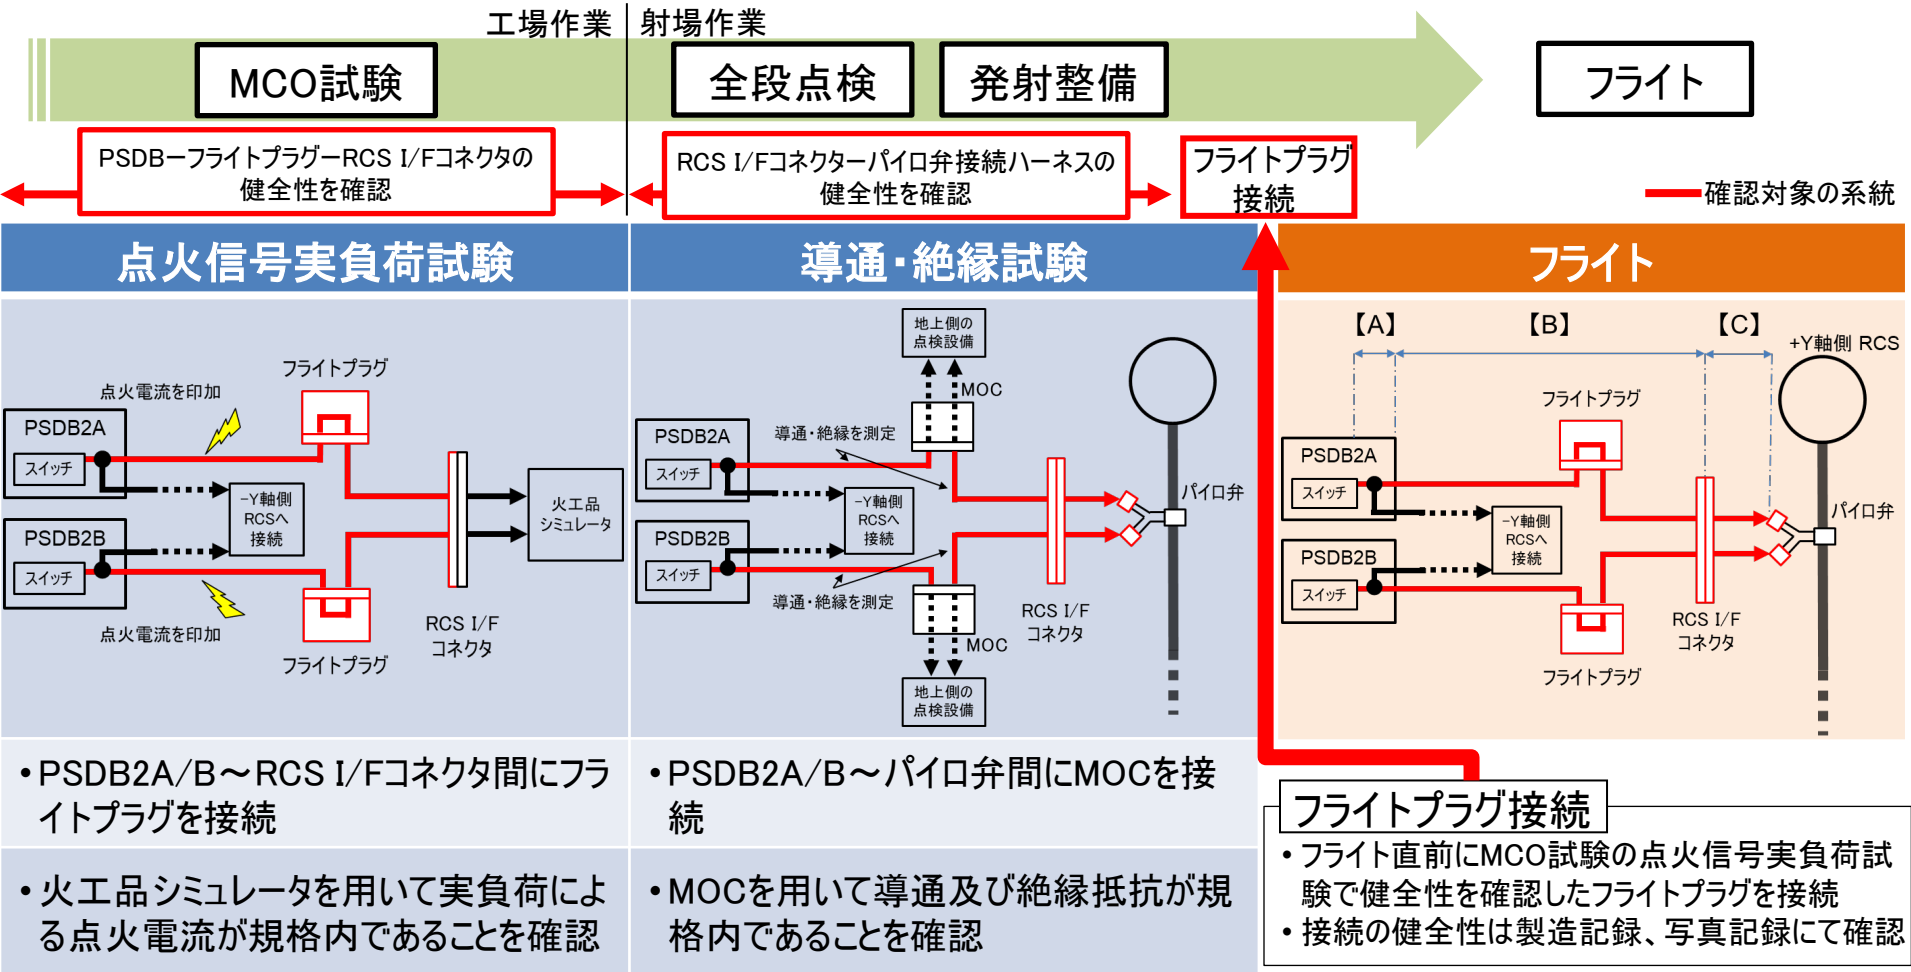
■ 「PSDBスイッチ下流～パイロ弁の系統」は、MCO試験・全段点検・発射整備における試験の積み上げにより健全性を確認した。

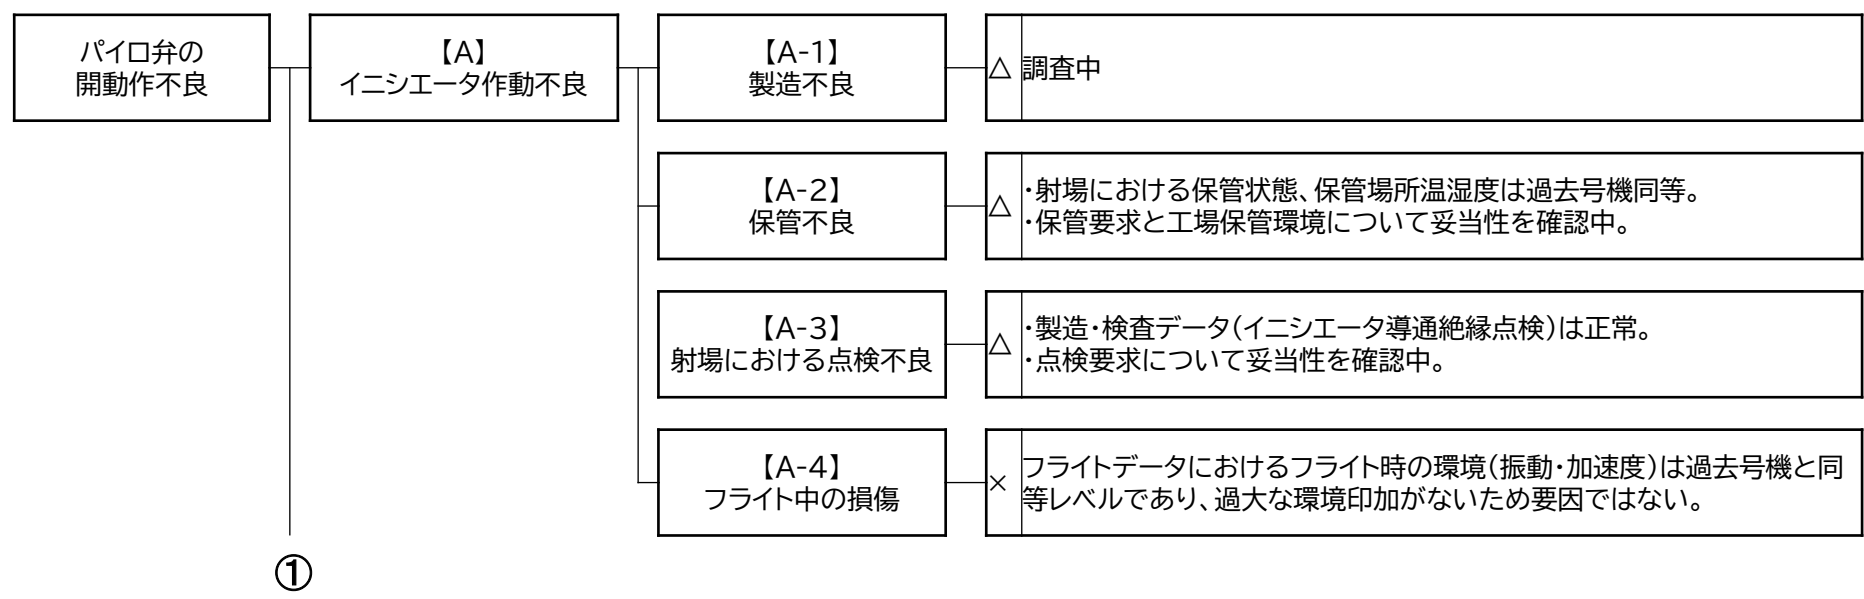
(a) FTA(1/2)

「パイロ弁の開動作不良」について、詳細FTAを展開して製造・検査データとフライトデータに基づき絞り込んだ結果を以下に示す。

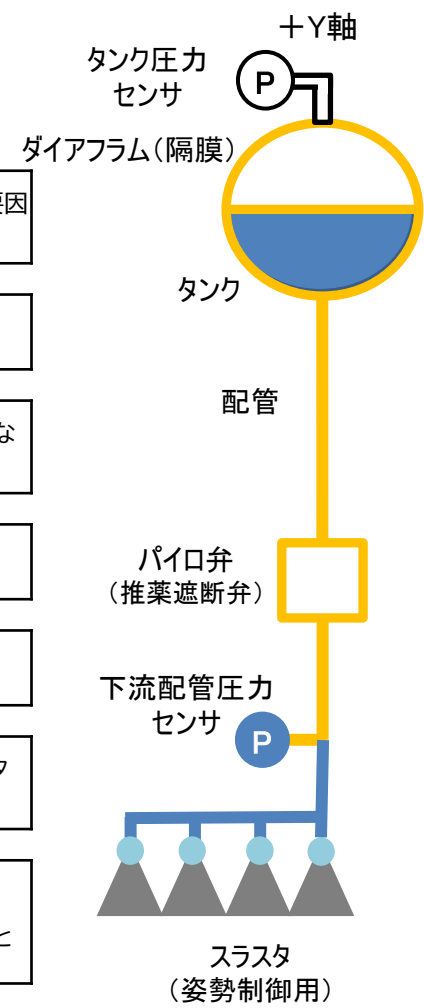
推進薬供給配管の閉塞	【A】 タンク出口ポートの閉塞	【A-1】 タンク内の異物混入	× 製造・検査データ(タンク内部構造、清浄度検査)の確認結果により、要因ではない。
		【A-2】 ダイアフラムによる閉塞	△ダイアフラムの変形による閉塞の有無を確認中。
	【B】 配管の閉塞	【B-1】 配管内の製造不良(形状異常)	× 製造・検査データ(溶接部のX線検査等)の確認結果により、要因ではない。
		【B-2】 配管内の異物混入	× 製造・検査データ(清浄度検査)の確認結果により、要因ではない。
		【B-3】 配管の発錆	× 配管はSUSであり、閉塞に至るような錆の成長の可能性はない。
		【B-4】 配管の水結・推進薬の凍結	× 外気温度(最低温度14℃)、建屋温度(最低温度17℃)、フライトデータ中の温度データから、水結・凍結の可能性はない。
		【B-5】 配管の変形	× 以下の確認結果より、要因ではない。 ・製造・検査データ(輸送中の加速度等)は良好。 ・フライトデータにおけるフライト時の環境(振動・加速度)は過去号機と同等レベルであり、過大な環境印加がない。
	【C】 パイロ弁内の推進薬配管の閉塞	△パイロ弁の製造記録を確認中。
