大阪市スポーツ施設個別施設計画策定にむけた
調査検討業務委託 報告書

平成 30 年 3 月

株式会社 NTT ファシリティーズ

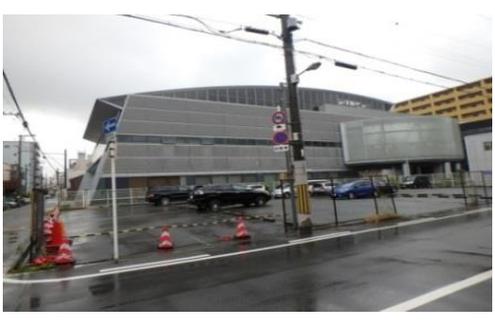
01.旭屋内プール

施設の現況評価(1次評価)				
項目		細目	回答	備考
安全性 機能性	安全性	竣工からの経過年数	16年	
		躯体の劣化状況	■良 / □劣	※目視調査
		漏水の有無	■無 / □有	漏水無し
		屋根の劣化状況	■良 / □劣	劣化度 ii
		外壁の劣化状況	□良 / ■劣	劣化度 iv 一部ひび割れあり
	機能性	室空間に関する問題	■無 / □有	
		内装の劣化状況	■良 / □劣	
		室内環境の状況	■良 / □劣	
		付帯設備の整備状況	□良 / ■劣	ろ過ポンプベース発錆、腐食
		設備機器の劣化状況	□良 / ■劣	プール室天井内照明器具発錆
		運用上の問題	■無 / □有	
		バリアフリーの対応	□有 / ■無	
		省エネ対策の状況	■有 / □無	節水器具導入
		災害対策の状況	■有 / □無	
		法令適合性	12条点検の是正有無	□無 / ■有
	消防点検の是正有無		□無 / ■有	自火報1箇所、誘導灯設備2箇所 ※修繕予定
	自家物点検の是正有無		■無 / □有	
	屋外運動施設 (屋外プール)	舗装の健全度	□良 / □劣	
		附帯施設の健全度	□良 / □劣	
		附帯設備の健全度	□良 / □劣	
		熱中症対策の状況	□有 / □無	
	安全対策	トレーニングルームの状況	■良 / □劣	
		水泳プールの安全管理	■良 / □劣	
		特定天井対策の状況	□良 / ■劣	岩綿吸音板使用、過去に天井落下事故あり
		AED等の設置状況	■有 / □無	2F監視員室
		落下防止対策の状況	■良 / □劣	
		移動防止対策の状況	■良 / □劣	
		安全管理マニュアルの整備	■有 / □無	
訓練の実施状況	■有 / □無	年2回実施		
経済性	改善コスト	大規模改修費	938,996,000	※概算
	管理運営経費	管理運営経費	185,966,436	H28実績、円/年
		(うち光熱水費)	46,081,779	H28実績、円/年
	収入	利用料金収入+事業収入	74,326,358	H28実績、円/年(業務代行料除く)
利用者数	利用者数	163,228	H28実績、人/年

耐震性	耐震基準	新耐震/旧耐震基準	■新 / □旧	
	耐震診断の実施	(旧耐震の場合)実施の有無	□無 / □有	
	耐震改修の実施	(要改修の場合)実施の有無	□無 / □有	
施設の方向性	<input checked="" type="checkbox"/> 維持 <input type="checkbox"/> 改善 <input type="checkbox"/> 改廃	整備手法	<input checked="" type="checkbox"/> 長寿命化 <input type="checkbox"/> 耐震改修 <input type="checkbox"/> 機能改修 <input type="checkbox"/> 再整備 <input type="checkbox"/> 廃止	
2次評価の必要性			□有 / ■無

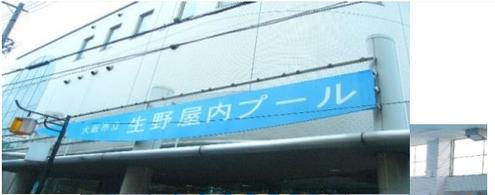
03.生野屋内プール

施設の現況評価(1次評価)				
項目	細目	回答	備考	
安全性 機能性	安全性	竣工からの経過年数	18年	
		躯体の劣化状況	■良 / □劣	※目視調査
		漏水の有無	■無 / □有	漏水無し
		屋根の劣化状況	□良 / ■劣	劣化度iii 表層一部浮きあり
		外壁の劣化状況	□良 / ■劣	劣化度iv タイルひび割れあり
	機能性	室空間に関する問題	■無 / □有	
		内装の劣化状況	□良 / ■劣	変色・しみ等、劣化あり
		室内環境の状況	□良 / ■劣	空調・スピーカーの不具合あり
		付帯設備の整備状況	□良 / ■劣	長期使用による劣化あり
		設備機器の劣化状況	□良 / ■劣	ろ過装置不具合の頻度が高い
		運用上の問題	□無 / ■有	空調故障による利用者への影響あり
		バリアフリーの対応	■有 / □無	
		省エネ対策の状況	□有 / ■無	
		災害対策の状況	■有 / □無	
		法令適合性	12条点検の是正有無	□無 / ■有
	消防点検の是正有無		□無 / ■有	誘導灯・自火報不具合あり、交換予定
	自家物点検の是正有無		■無 / □有	
	屋外運動施設 (屋外プール)	舗装の健全度	□良 / □劣	
		附帯施設の健全度	□良 / □劣	
		附帯設備の健全度	□良 / □劣	
		熱中症対策の状況	□有 / □無	
	安全対策	トレーニングルームの状況	■良 / □劣	
		水泳プールの安全管理	■良 / □劣	
		特定天井対策の状況	□良 / ■劣	天井吊ボルト下地材錆あり
		AED等の設置状況	■有 / □無	
		落下防止対策の状況	■良 / □劣	
		移動防止対策の状況	■良 / □劣	
		安全管理マニュアルの整備	■有 / □無	
訓練の実施状況	■有 / □無			
経済性	改善コスト	大規模改修費	599,770,000 ※概算	
	管理運営経費	管理運営経費	127,801,339 H28実績、円/年	
		(うち光熱水費)	25,892,146 H28実績、円/年	
	収入	利用料金収入+事業収入	50,342,460 H28実績、円/年(業務代行料除く)

利用者数	利用者数	118,148 H28実績、人/年		
耐震性	耐震基準	新耐震/旧耐震基準	■新 / □旧	
	耐震診断の実施	(旧耐震の場合)実施の有無	□無 / □有	
	耐震改修の実施	(要改修の場合)実施の有無	□無 / □有	
施設の方向性	<input checked="" type="checkbox"/> 維持 <input type="checkbox"/> 改善 <input type="checkbox"/> 改廃	整備手法	<input checked="" type="checkbox"/> 長寿命化 <input type="checkbox"/> 耐震改修 <input type="checkbox"/> 機能改修 <input type="checkbox"/> 再整備 <input type="checkbox"/> 廃止	
2次評価の必要性		□有 / ■無

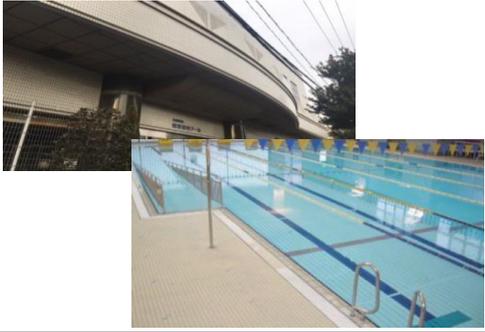
07.城東屋内プール

施設の現況評価(1次評価)				
項目	細目	回答	備考	
安全性 機能性	安全性	竣工からの経過年数	20年	
		躯体の劣化状況	■良 / □劣	※目視調査
		漏水の有無	■無 / □有	
		屋根の劣化状況	■良 / □劣	劣化度 ii
		外壁の劣化状況	□良 / ■劣	劣化度 iii 一部ひび割れ
	機能性	室空間に関する問題	■無 / □有	
		内装の劣化状況	□良 / ■劣	
		室内環境の状況	□良 / ■劣	空調の不具合が頻繁にあり
		付帯設備の整備状況	□良 / ■劣	長期使用による劣化あり
		設備機器の劣化状況	□良 / ■劣	ろ過装置・ボイラーの不具合あり
		運用上の問題	□無 / ■有	空調不具合による利用者への影響あり
		バリアフリーの対応	■有 / □無	
		省エネ対策の状況	■有 / □無	
		災害対策の状況	■有 / □無	
		法令適合性	12条点検の是正有無	□無 / ■有
	消防点検の是正有無		□無 / ■有	誘導灯不良 交換予定
	自家物点検の是正有無		■無 / □有	
	屋外運動施設 (屋外プール)	舗装の健全度	□良 / □劣	
		附帯施設の健全度	□良 / □劣	
		附帯設備の健全度	□良 / □劣	
		熱中症対策の状況	□有 / □無	
	安全対策	トレーニングルームの状況	■良 / □劣	
		水泳プールの安全管理	■良 / □劣	
		特定天井対策の状況	□良 / ■劣	岩綿吸音板使用、天井吊ボルト下地材錆あり
		AED等の設置状況	■有 / □無	
		落下防止対策の状況	■良 / □劣	
		移動防止対策の状況	■良 / □劣	
		安全管理マニュアルの整備	■有 / □無	
訓練の実施状況	■有 / □無			
経済性	改善コスト	大規模改修費	659,408,000 ※概算	
	管理運営経費	管理運営経費	175,024,934 H28実績、円/年	
		(うち光熱水費)	31,244,655 H28実績、円/年	
	収入	利用料金収入+事業収入	126,108,237 H28実績、円/年(業務代行料除く)	
利用者数	利用者数	222,608 H28実績、人/年

供用開始年	1998	年	
	運営形態	指定管理者		
規模・構造	延床面積	3,297	m ²	
	建築面積	1,359	m ²	
	構造	SRC		
	PI階		階	
	地上階	3	階	
その他の機能	防災計画上の位置づけ			
	その他	※H30年度 吊天井脱落対策工事実施予定

耐震性	耐震基準	新耐震/旧耐震基準	■新 / □旧	
	耐震診断の実施	(旧耐震の場合)実施の有無	□無 / □有	
	耐震改修の実施	(要改修の場合)実施の有無	□無 / □有	
施設の方向性	<input checked="" type="checkbox"/> 維持 <input type="checkbox"/> 改善 <input type="checkbox"/> 改廃	整備手法	<input checked="" type="checkbox"/> 長寿命化 <input type="checkbox"/> 耐震改修 <input type="checkbox"/> 機能改修 <input type="checkbox"/> 再整備 <input type="checkbox"/> 廃止	
2次評価の必要性		□有 / ■無
